**UNIVERSIDAD NACIONAL DE INGENIERÍA**

**PROTOCOLO DE MONOGRAFÍA**

**NOMBRE DE LA MONOGRAFÍA:  
ESTUDIO DE SEGURIDAD VIAL, EN LAS VIAS PROXIMAS A CENTROS  
ESCOLARES DEL DISTRITO III, MANAGUA.**

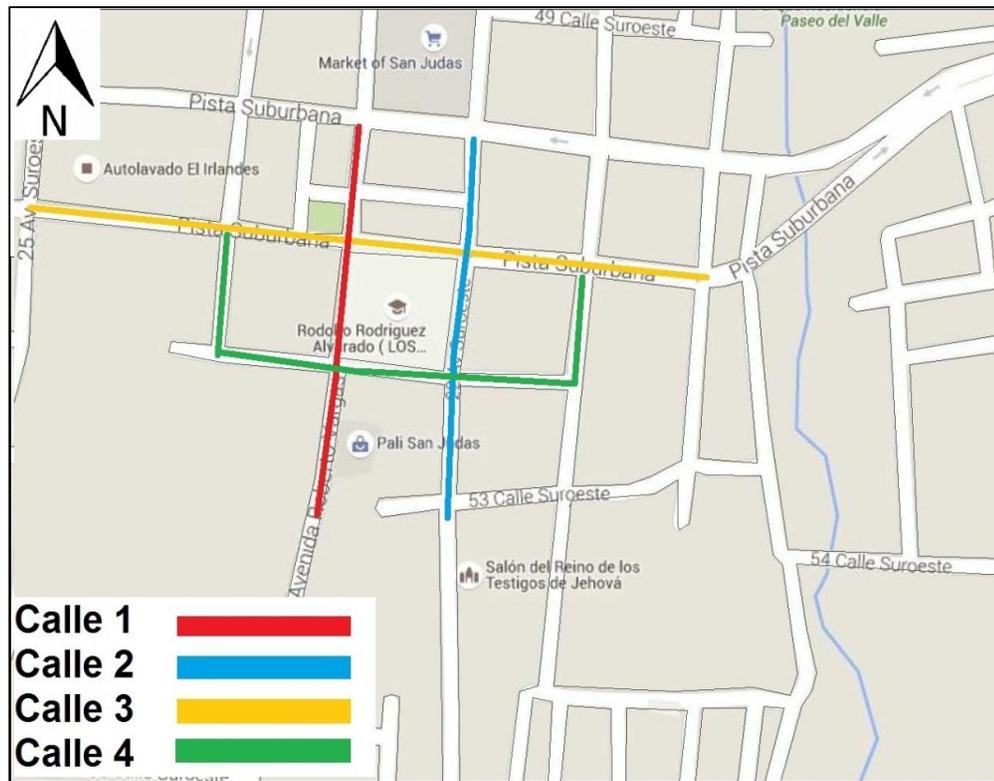
**Mapa No.6. Calles inventariadas en los alrededores al Centro Escolar Rodolfo Rodríguez Alvarado “Los Quinchos”.**

Las calles inventariadas tienen una longitud total de 1.6 kilómetros, estas cuentan con una carpeta de rodamiento de asfalto, la cual se encuentra casi en perfecto estado, esto debido a que no se encontraron fallas en el pavimento (Ver anexo A-4). El tramo en estudio posee una sección transversal media de 6.00 metros, las vías carecen de hombros a lo largo de su desarrollo, éstas poseen andenes peatonales de 1.20 metros de ancho en ambos lados de las calles, en las calles levantadas no hay puentes ni semáforos peatonales.

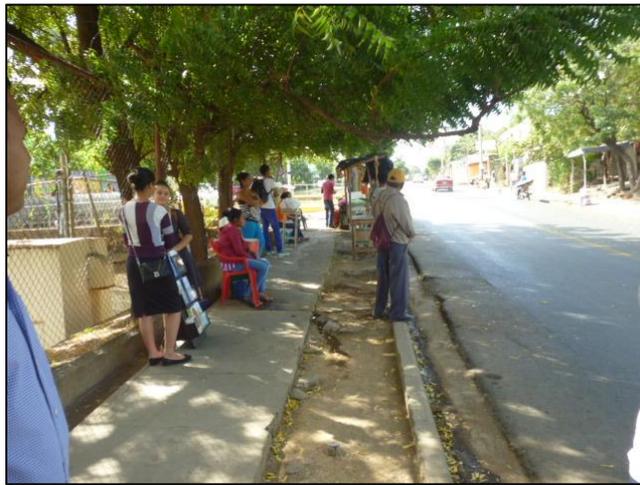
**Fotografía No.2. Parada de transporte urbano colectivo (sin bahía), calle No.1, estación: 0+059.58.**

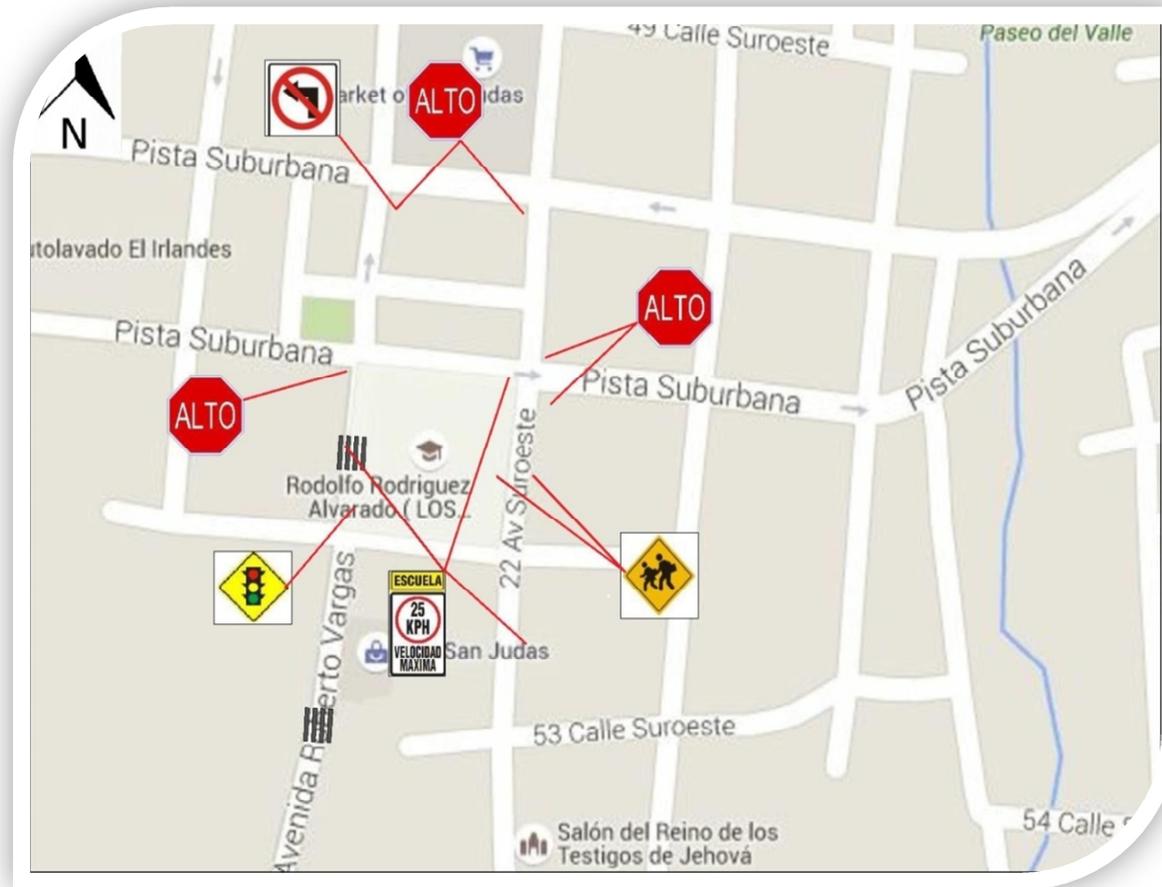
**Mapa No.7. Señalización Vial en las calles No.1 y No.2 del Centro Escolar Rodolfo Rodríguez Alvarado.**

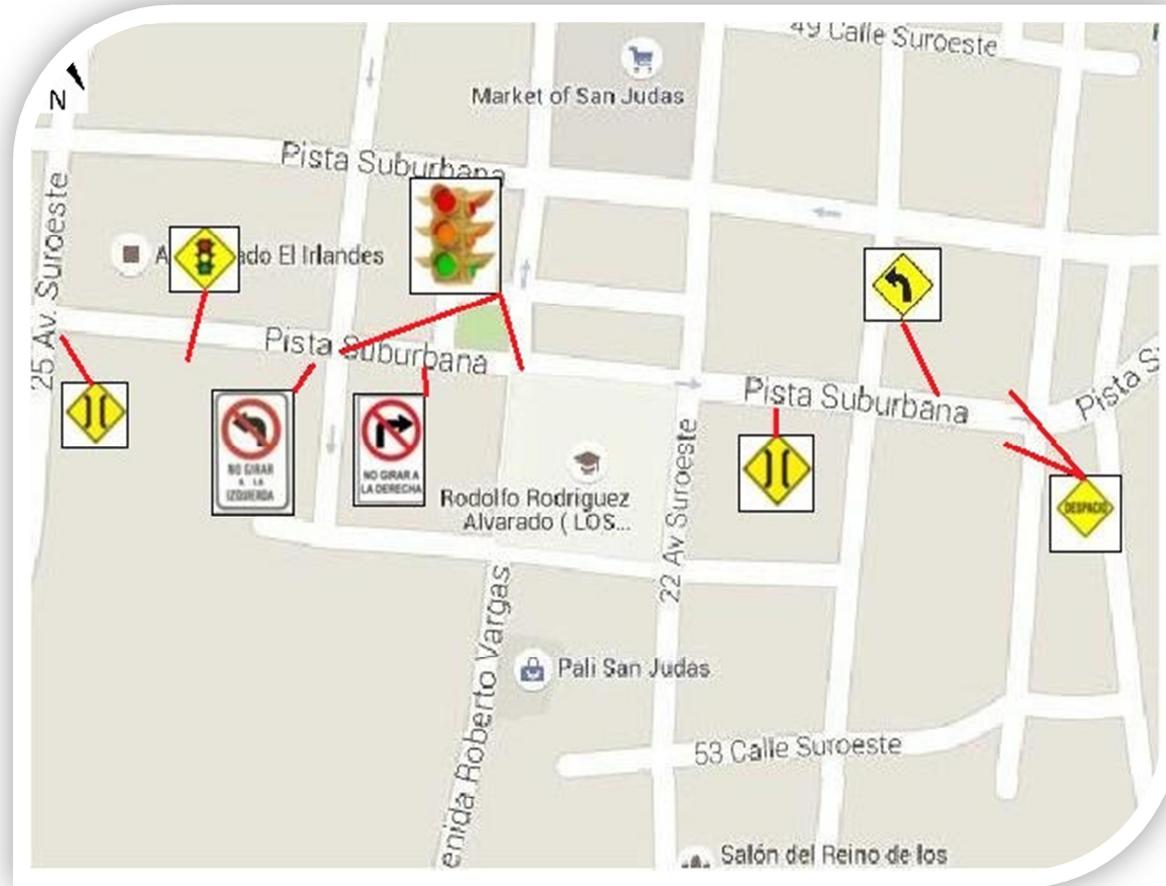
**Mapa No.8. Señalización Vial en las calle No.3 del Centro Escolar Rodolfo Rodríguez Alvarado.**

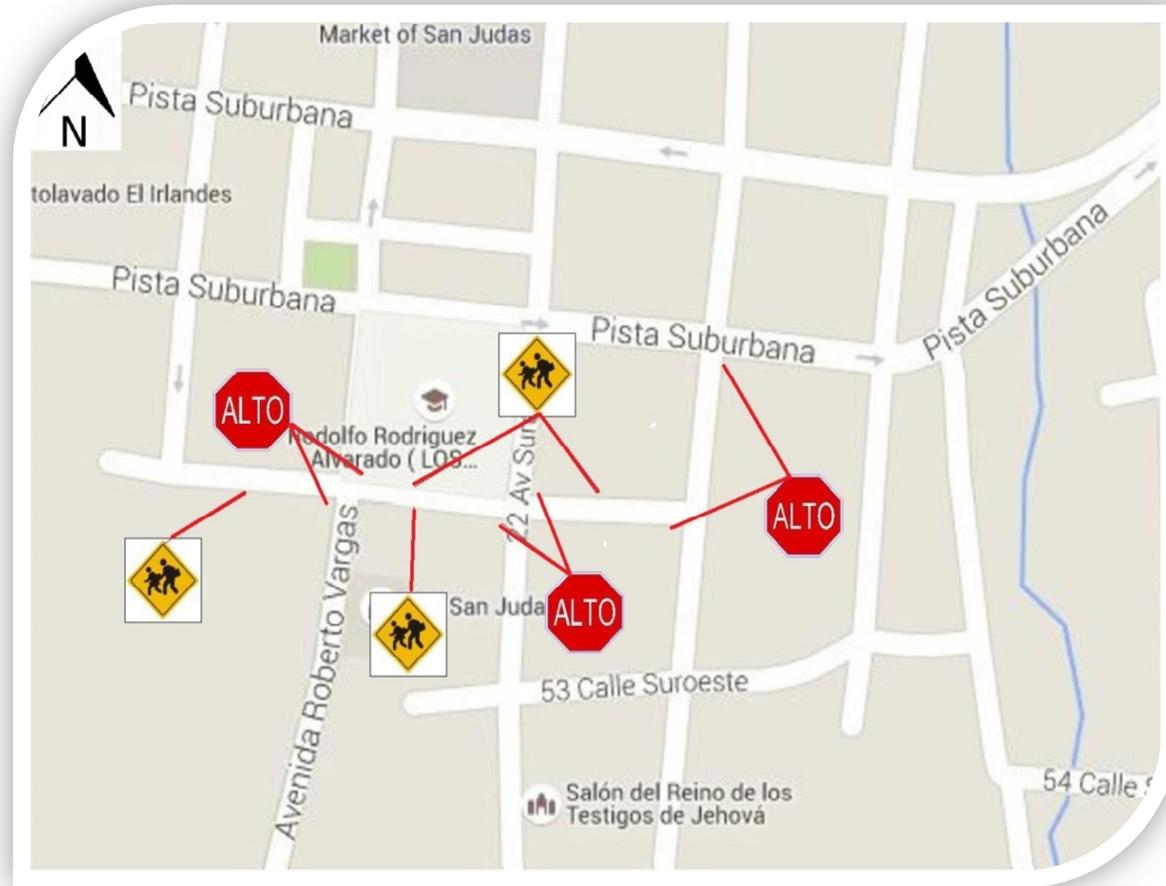
**Mapa No.9. Señalización Vial en las calle No.4 del Centro Escolar Rodolfo Rodríguez Alvarado.**

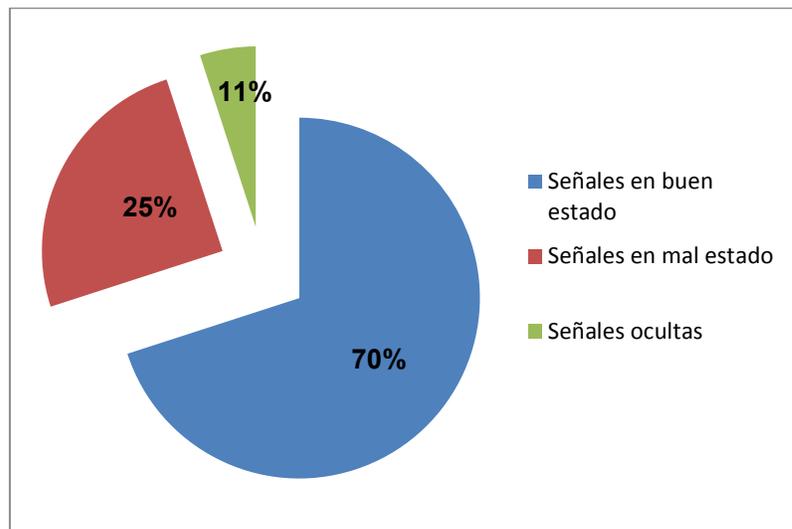
**Gráfica No.28. Estado físico de las señalizaciones existentes en las cercanías al Centro Escolar Rodolfo Rodríguez Alvarado.**

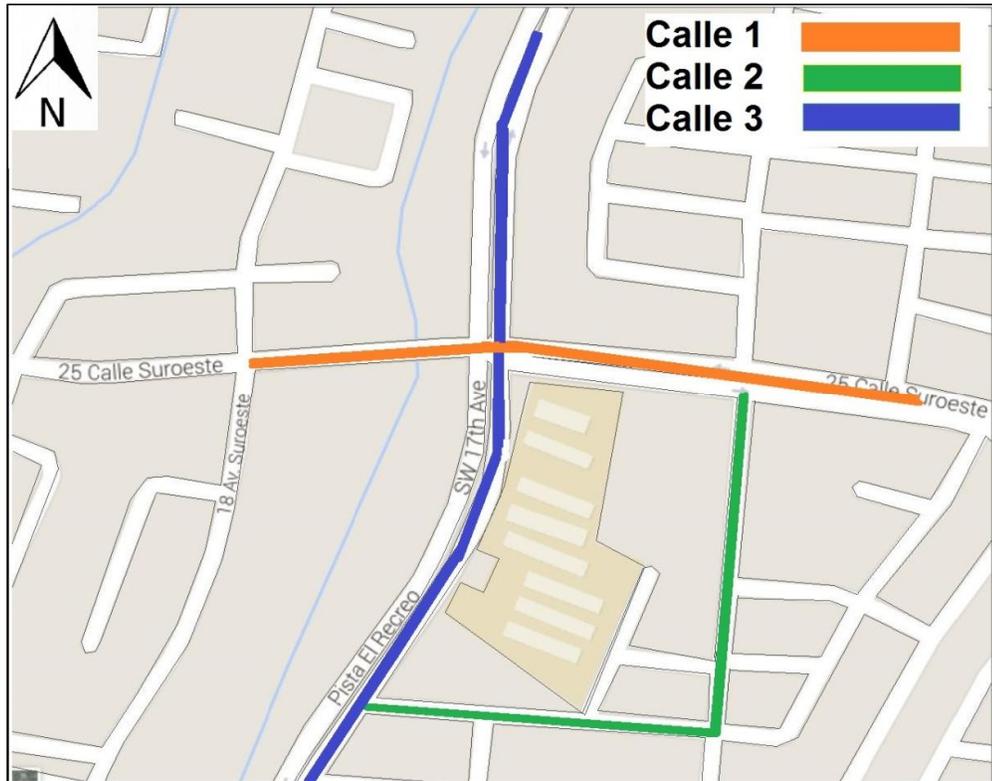
**Mapa No.10. Calles inventariadas en los alrededores al Centro Educativo Benjamín Zeledón.**

Las calles inventariadas tienen una longitud total de 1,000 metros, estas cuentan con una carpeta de rodamiento de adoquín, la cual se encuentra en buen estado, esto se evidencio ya que en las calles inventariadas no se constató daños en la carpeta de rodamiento (Ver anexo A-6). El tramo en estudio posee una sección transversal media de 6.00 metros.

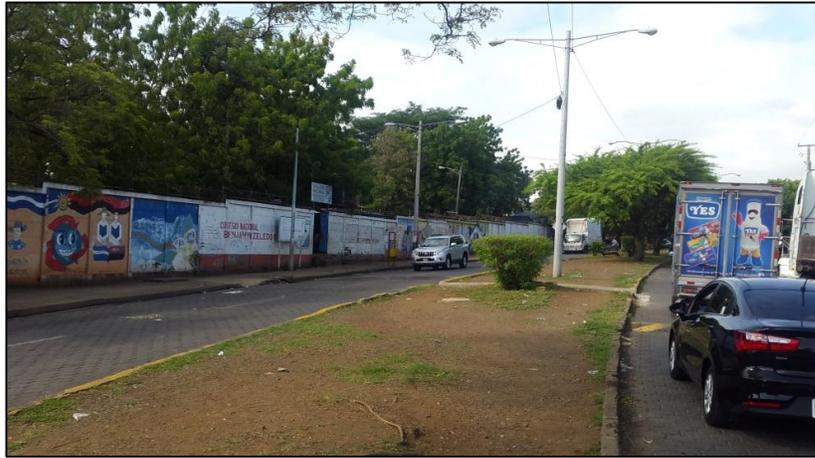
**Fotografía No.7. Acceso al Centro Educativo Benjamín Zeledón, calle No.3, estación: 0+150.0.**

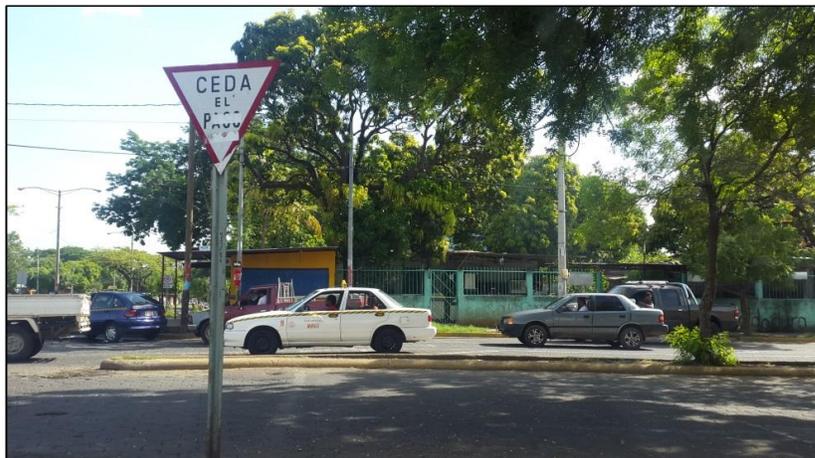
**Fotografía No.8. Señal de ceda el paso ubicado en la bahía, calle No.3, estación: 0+243.66.**

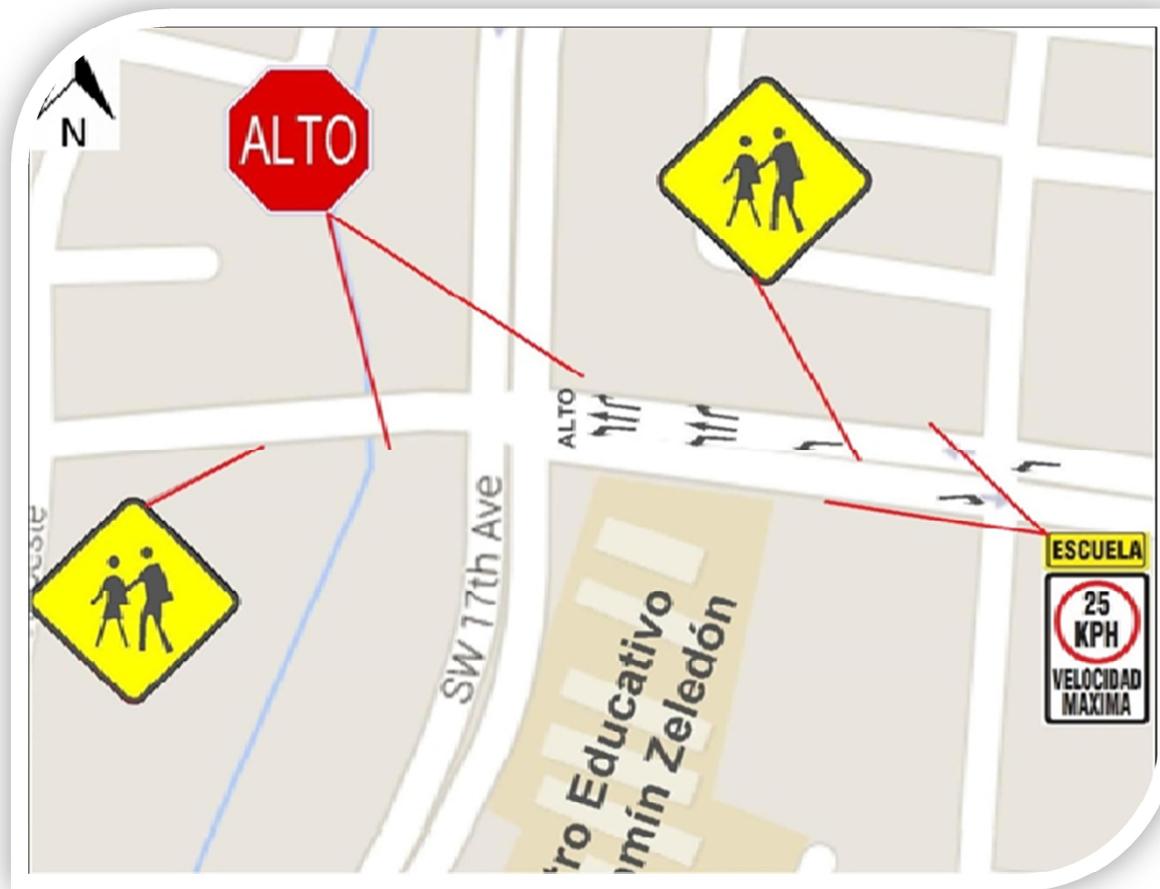
Mapa No.11. Señalización Vial en las calle No.1 del Centro Educativo Benjamín Zeledón.

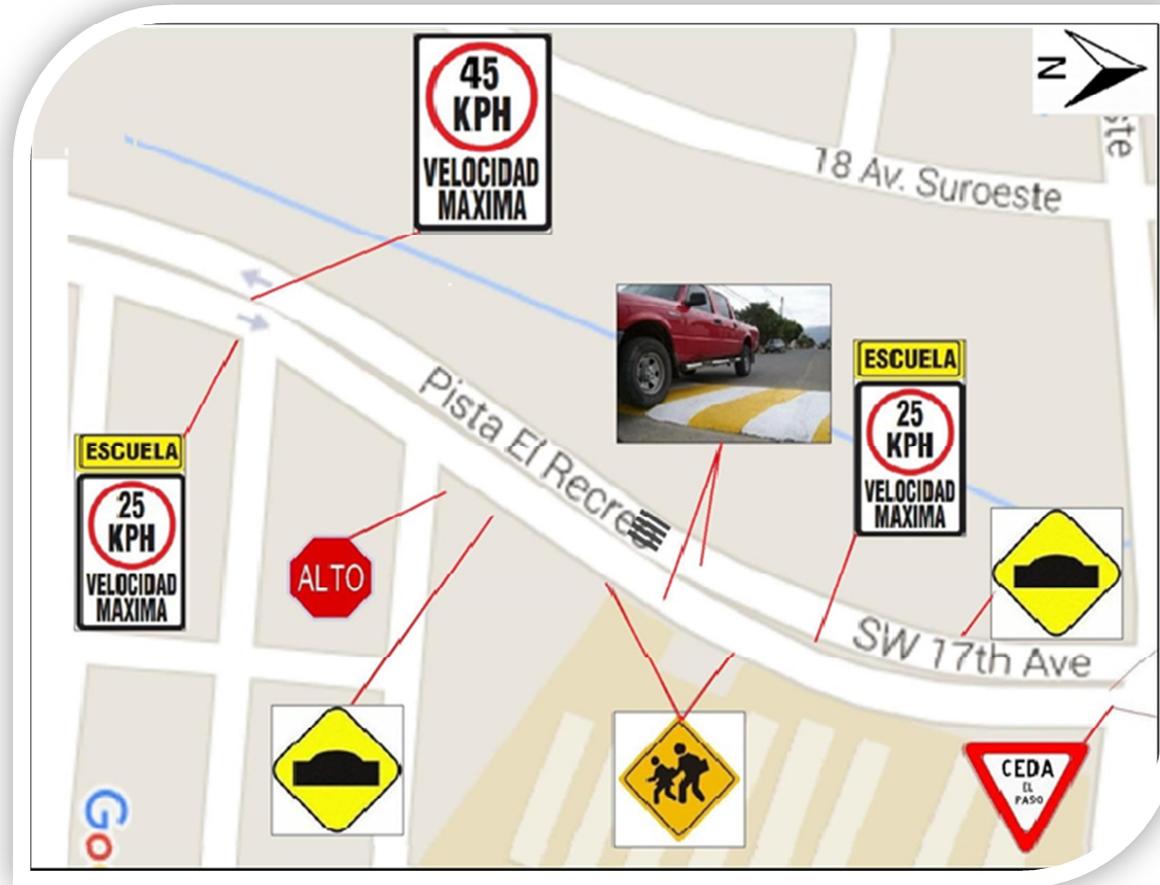
Mapa No.12. Señalización Vial en las calles No.2 y No.3 del Centro Educativo Benjamín Zeledón.

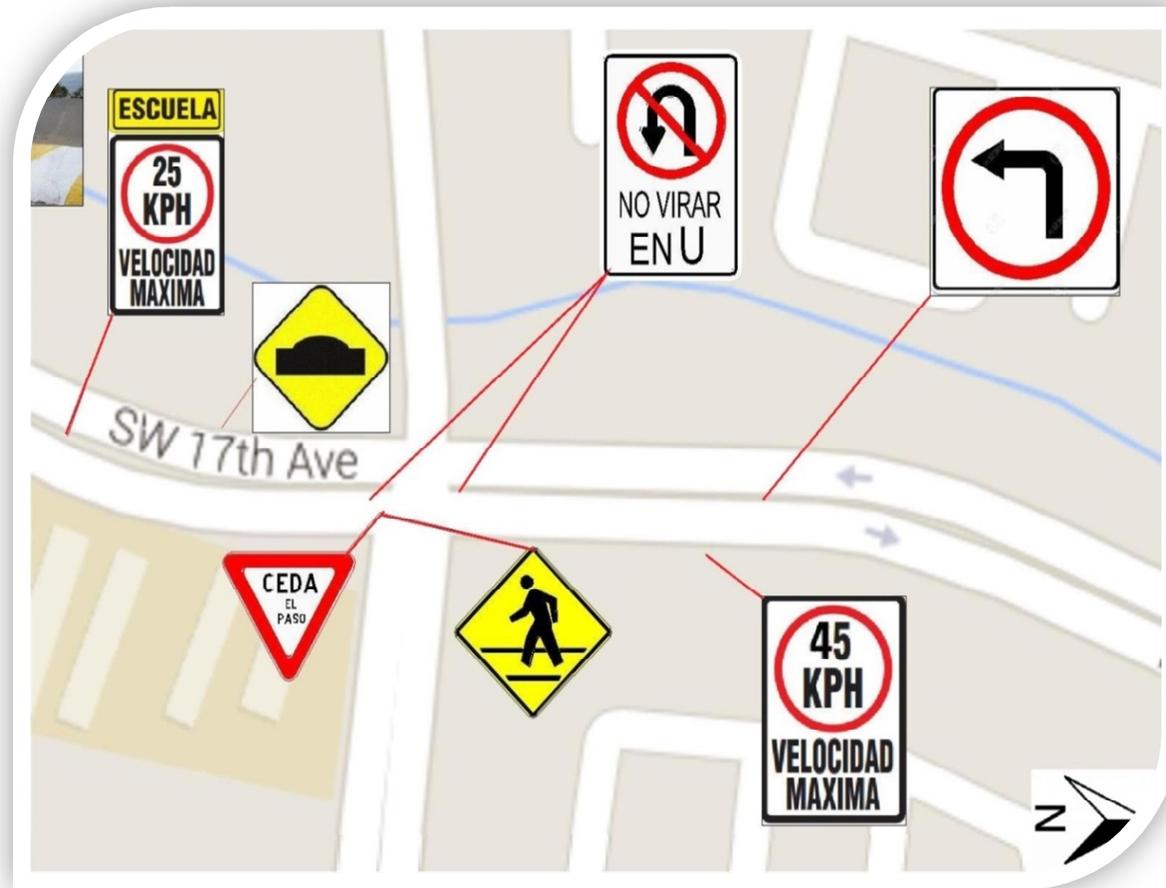
Mapa No.13. Señalización Vial en las calles No.2 y No.3 del Centro Educativo Benjamín Zeledón.

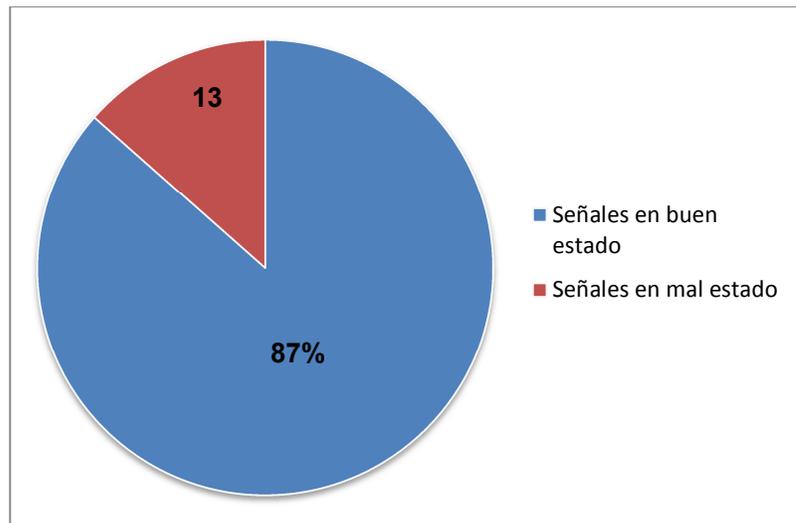
**Gráfica No.29. Estado físico de las señalizaciones existentes en las cercanías al Centro Educativo Benjamín Zeledón.**

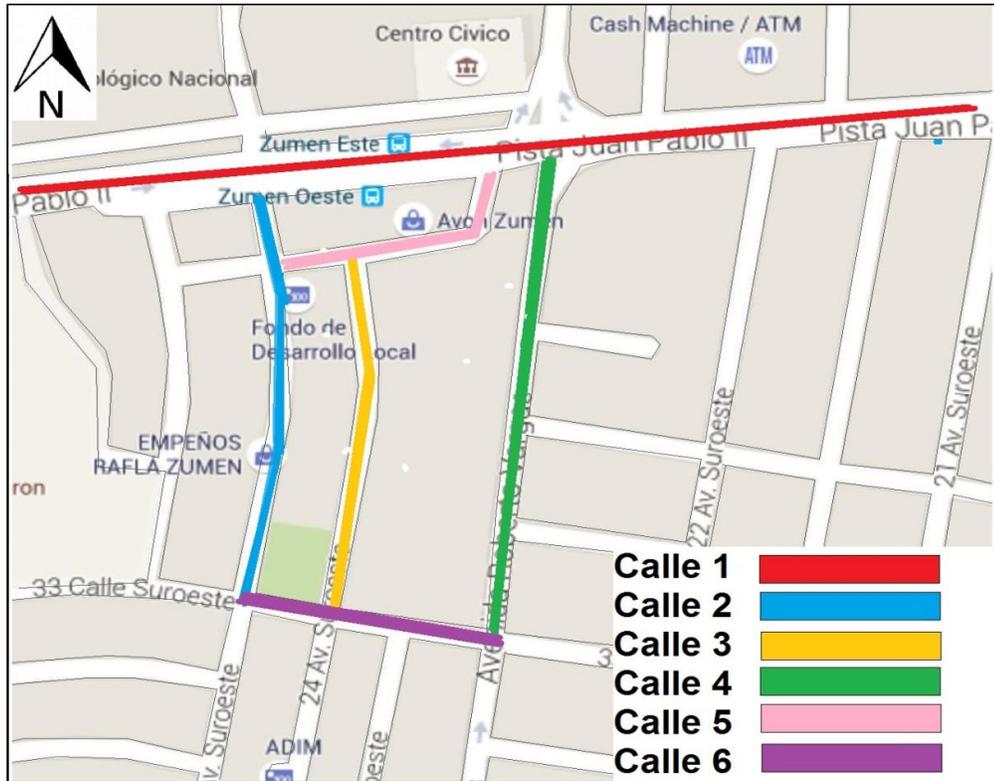
**Mapa No.14. Calles inventariadas en los alrededores al Instituto Nacional Miguel De Cervantes.**

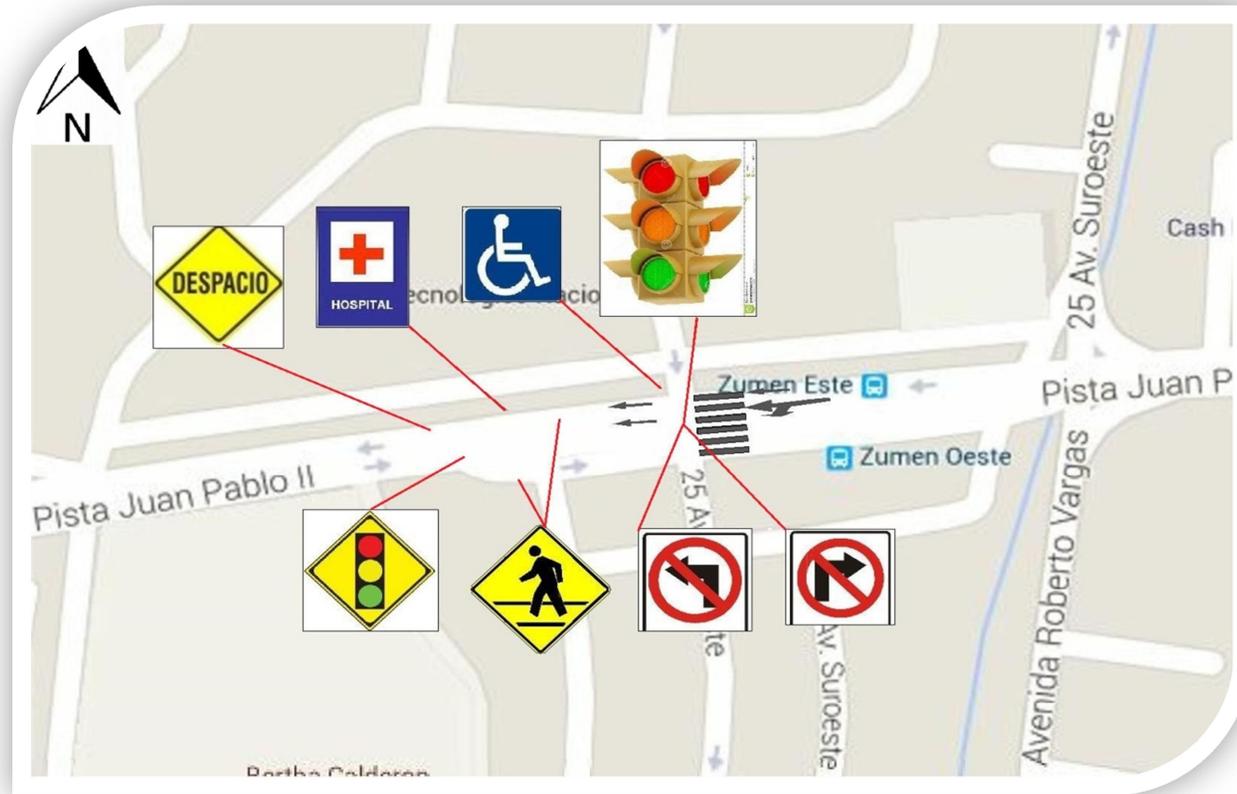
**Mapa No.15. Señalización en la calle No.1 del Instituto Nacional Miguel de Cervantes.**

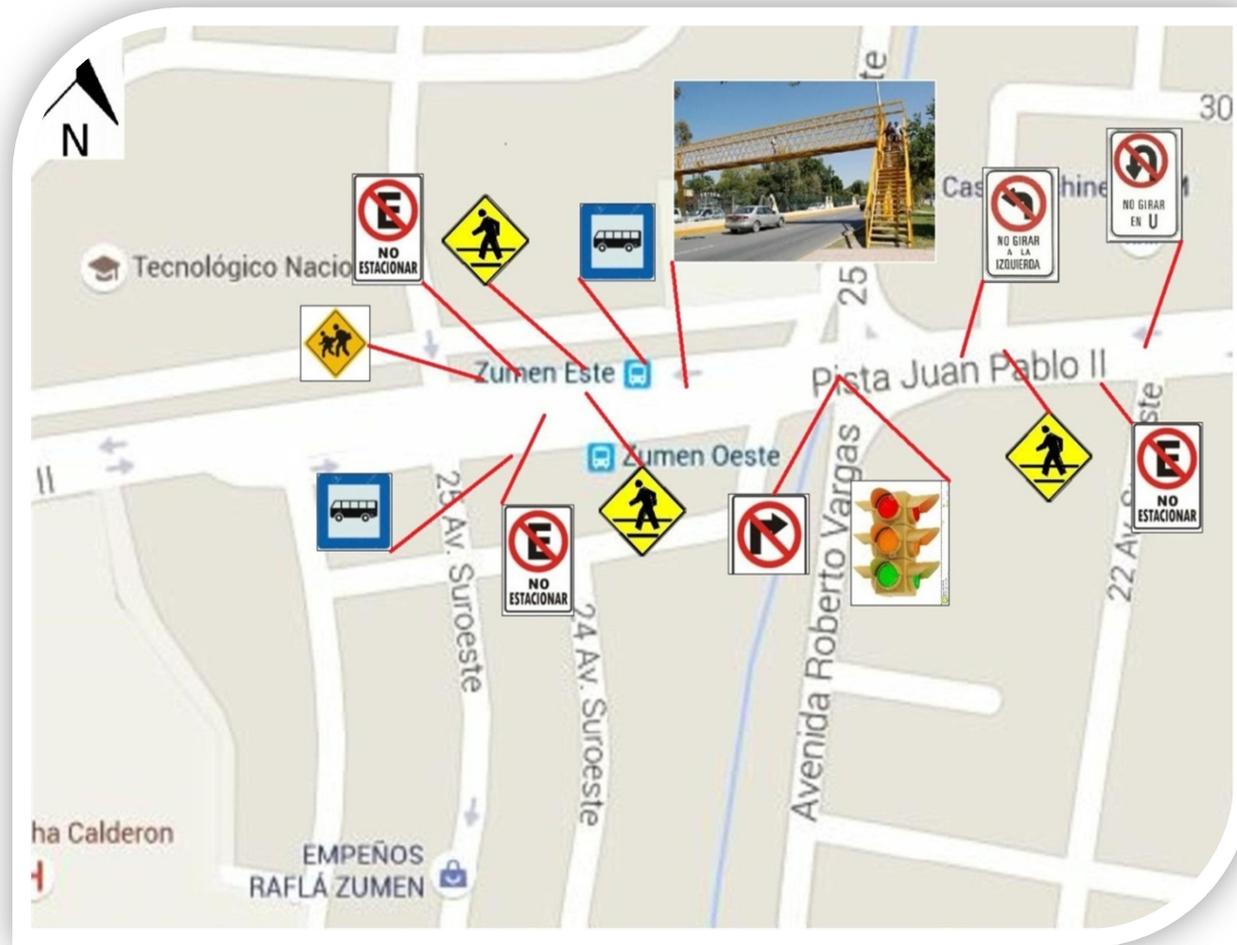
Mapa No.16. Señalización en la calle No.1 del Instituto Nacional Miguel de Cervantes.

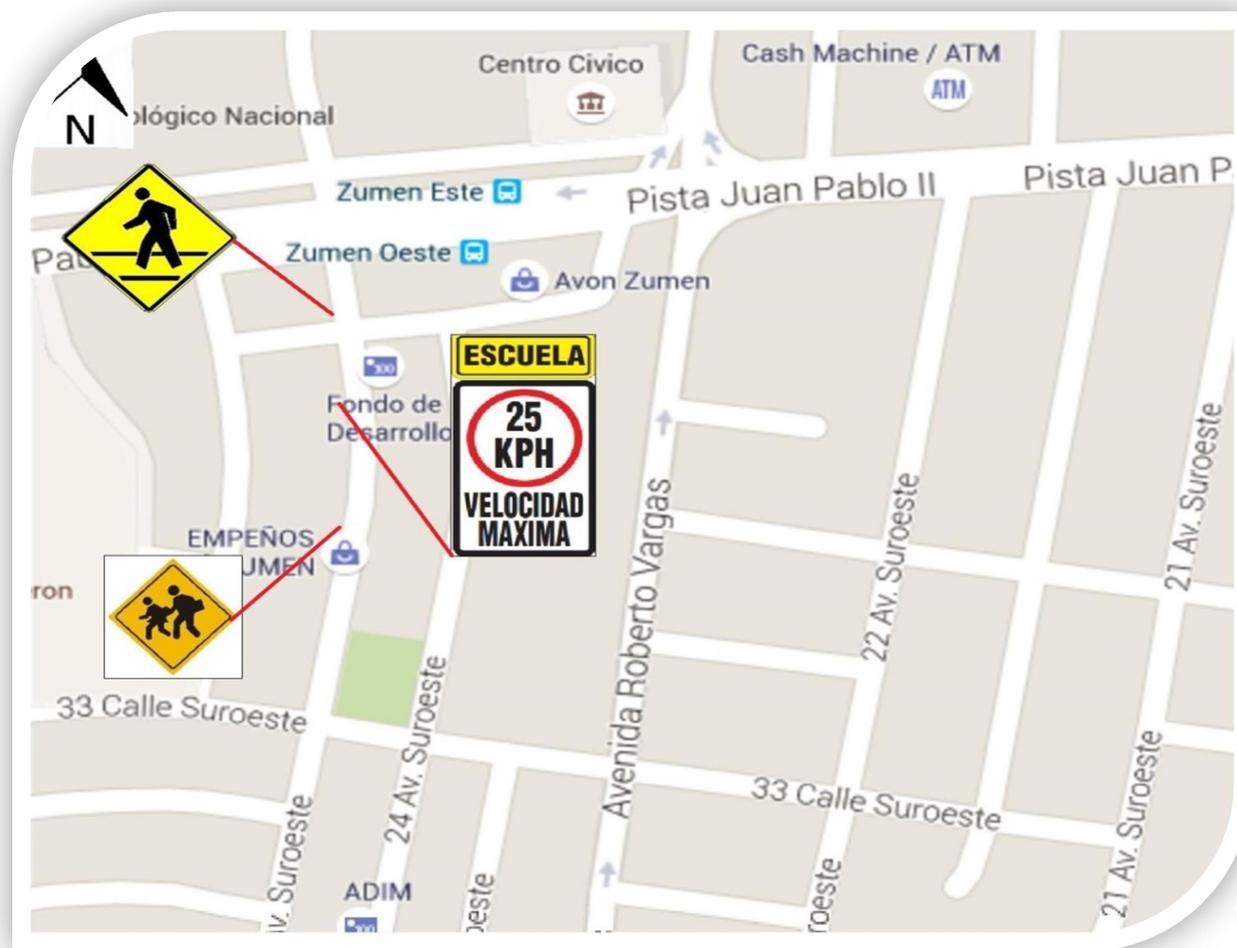
Mapa No.17. Señalización en la calle No.2 (Calle hacia el plantel los Cocos) del Instituto Nacional Miguel de Cervantes.

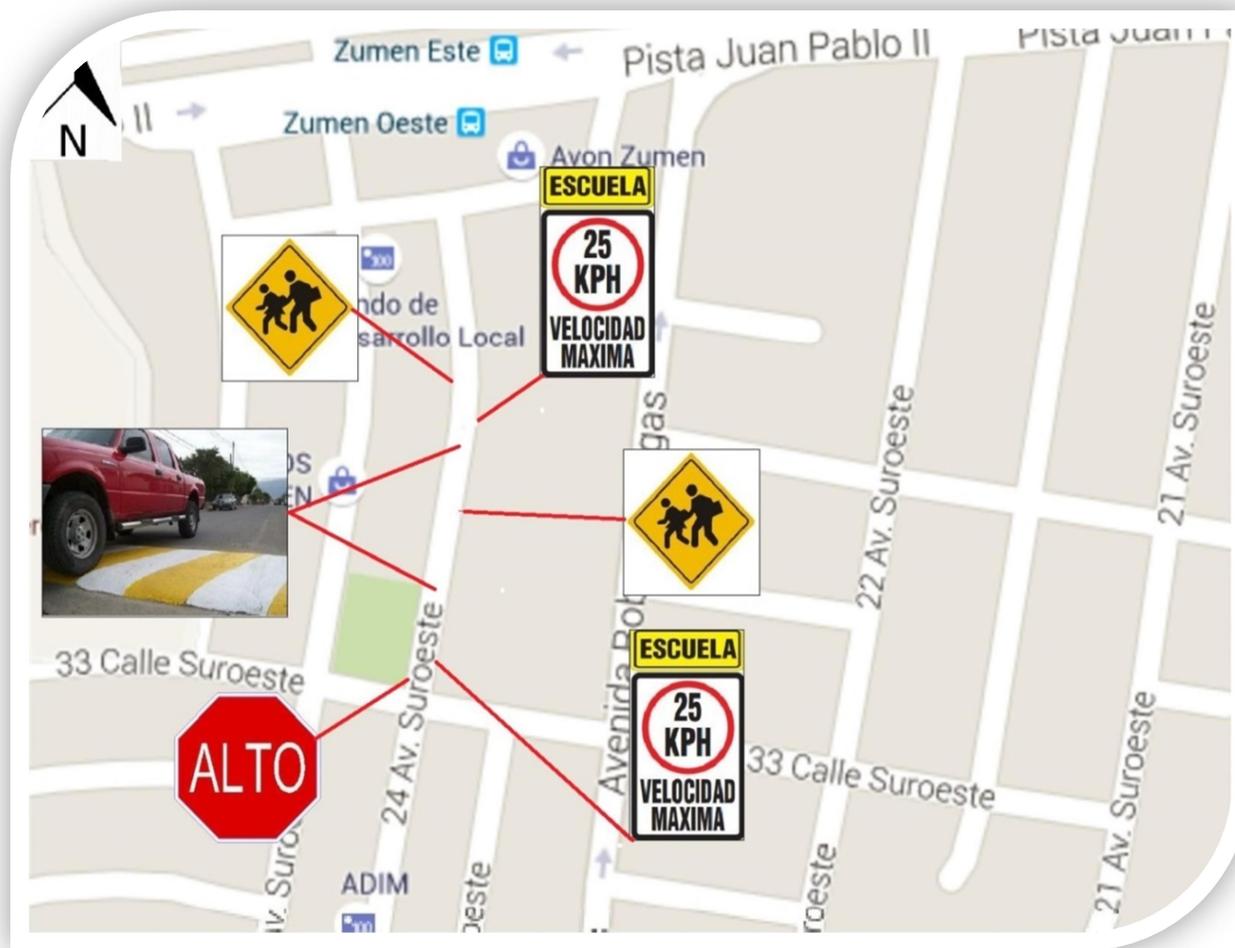
Mapa No.18. Señalización en la calle No.3 (24 Ave. Sur oeste) del Instituto Nacional Miguel de Cervantes.

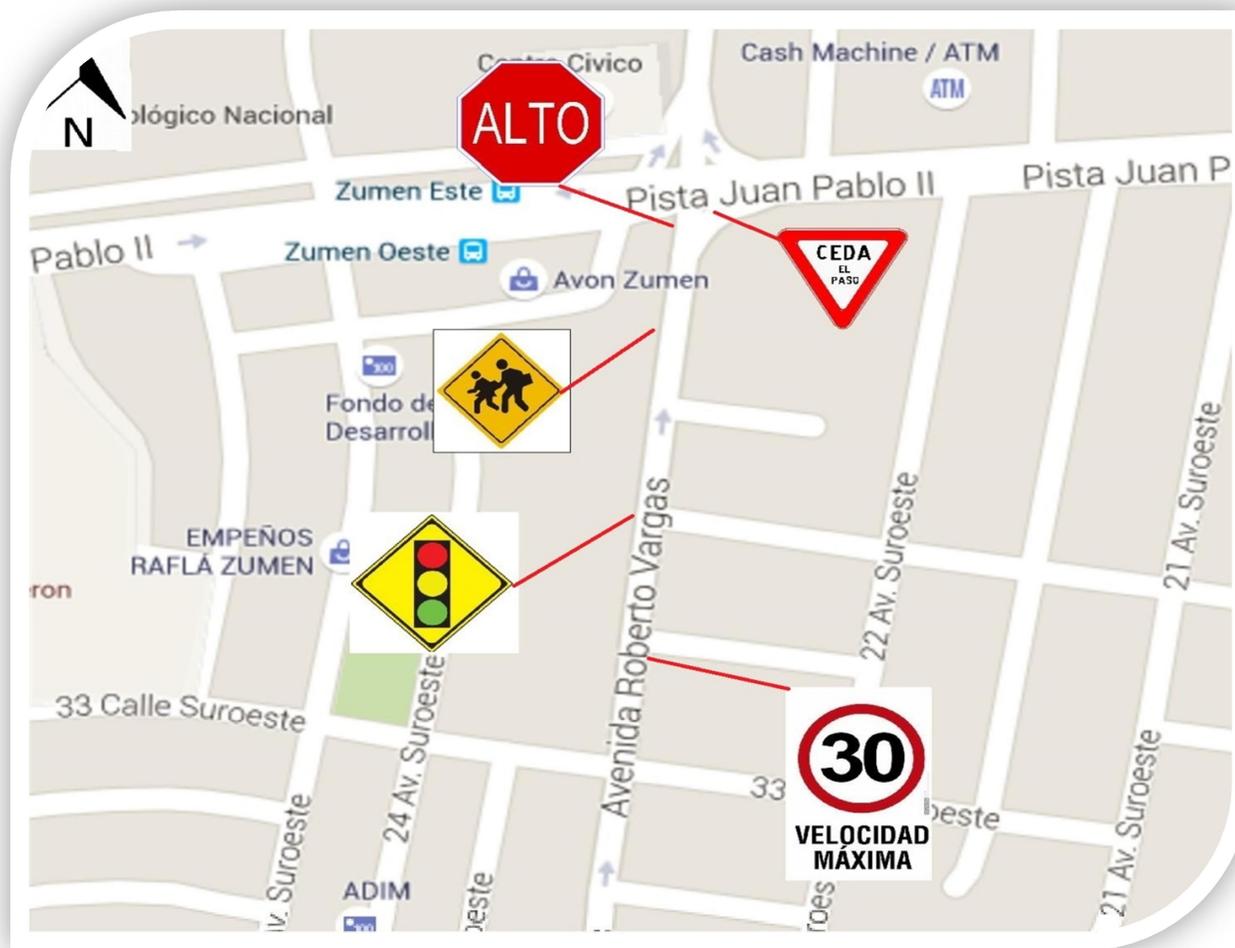
Mapa No.19. Señalización en la calle No.4 (Ave. Roberto Vargas) del Instituto Nacional Miguel de Cervantes.

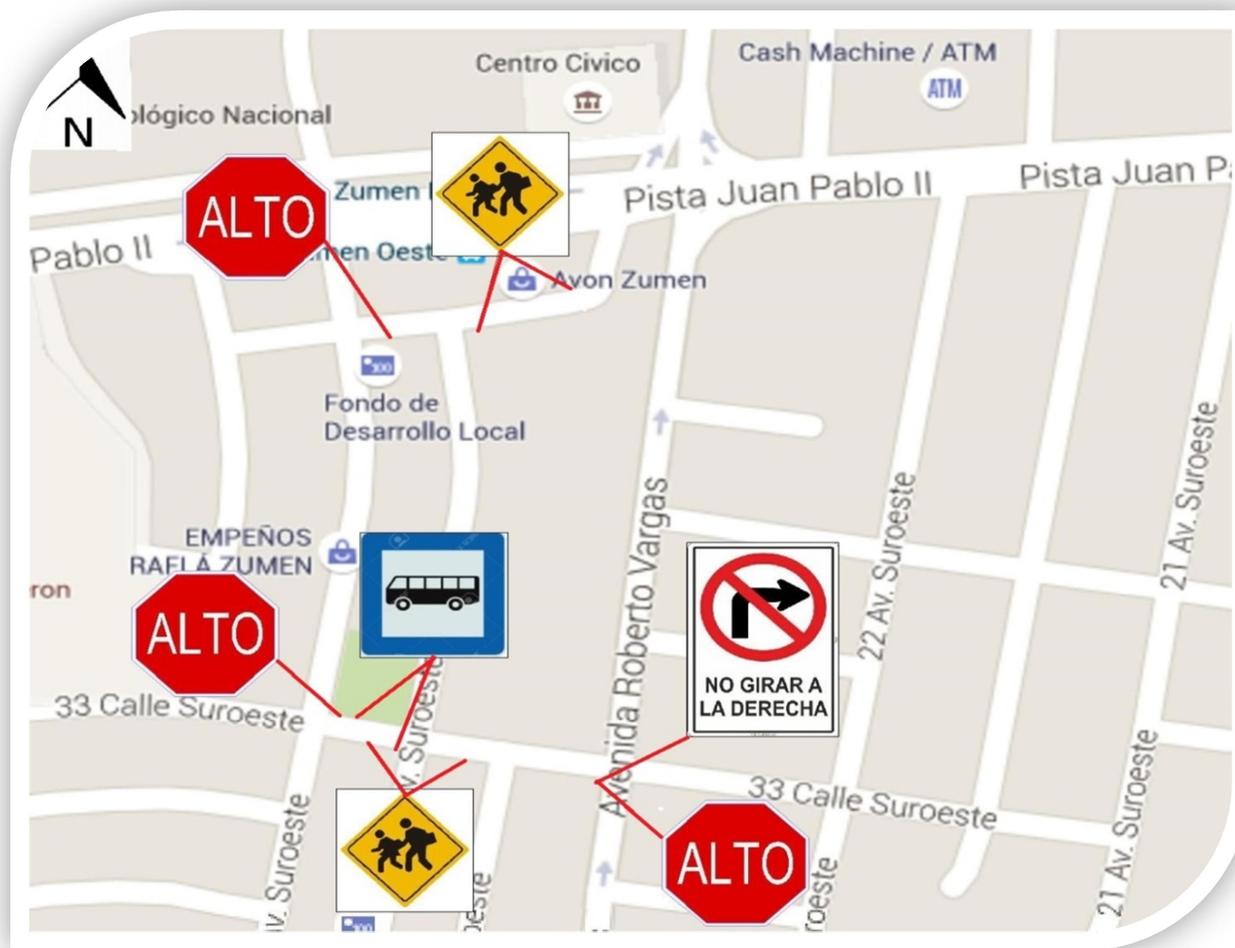
Mapa No.20. Señalización en la calle No.5 y No.6 del Instituto Nacional Miguel de Cervantes.

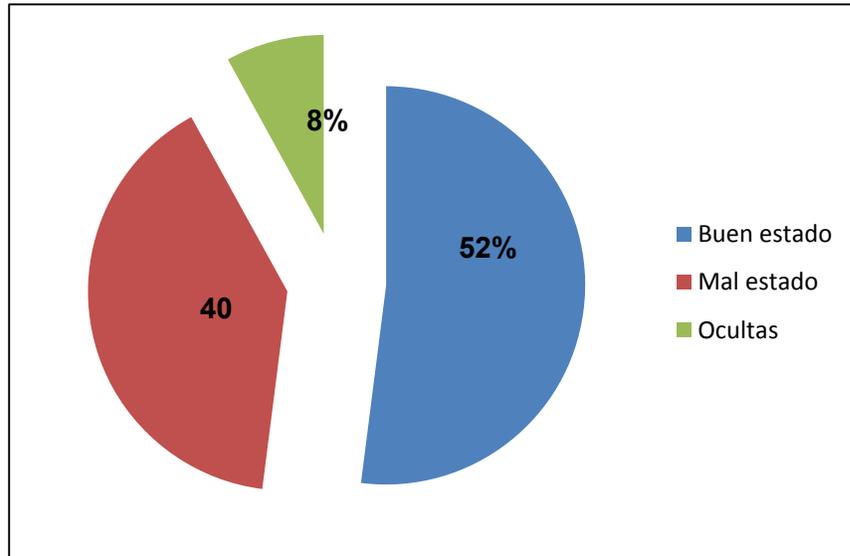
**Gráfica No.30. Estado físico de las señalizaciones existentes en las cercanías al Instituto Nacional Miguel de Cervantes.**

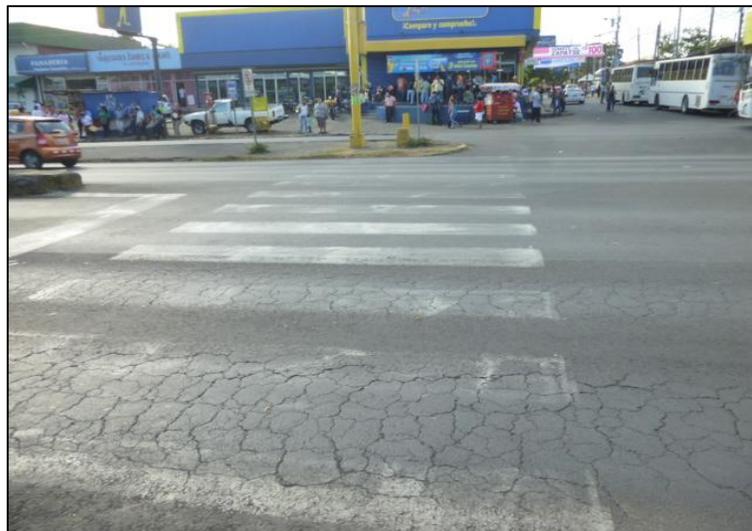
**Fotografía No.11. Pintura desgastada en cruce peatonal, calle No.1, estación: 0+127.24.**

La demarcación horizontal, se encuentra deteriorada por el intemperismo o simplemente no existe. La pintura utilizada en las vías de estudios denota ser material de poca calidad, debido a la que la demarcación se pierde con facilidad producto del tráfico de los vehículos y las señales de caucho sobre las vías. Este alto porcentaje es una de las causas de accidentalidad en las vías de estudio, esto ocasionado por la falta de visibilidad para los conductores.

Reparación y mantenimiento de las señales existentes dañadas, así como la implementación de medidas de vigilancia para contrarrestar el vandalismo. Utilizar materiales como: pinturas termoplásticos con micro esferas, concreto coloreado, incrustaciones planas fabricadas en metal, cerámica, plástico entre otros, o elementos metálicos para la demarcación horizontal de las vías, estos se tienen como objetivo evitar el rápido deterioro por el desgaste y el intemperismo asimismo se mejoraría la visibilidad de esta señales durante la

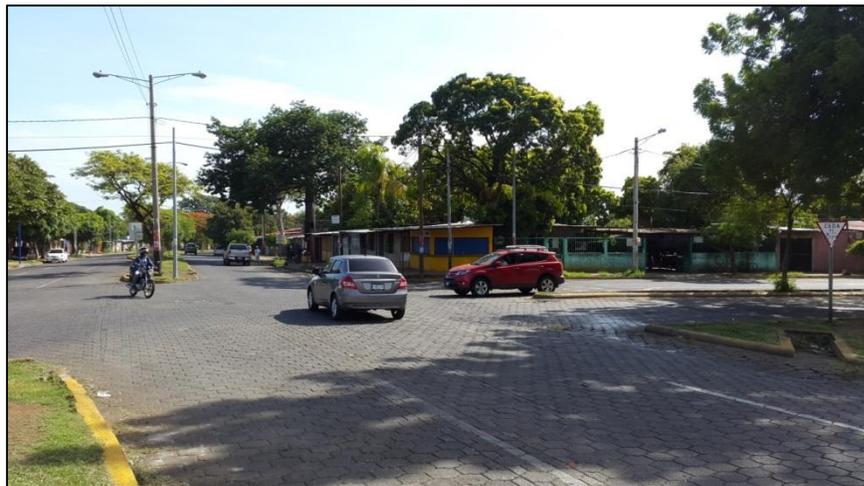
**Fotografía No.13. Intersección El Recreo.**

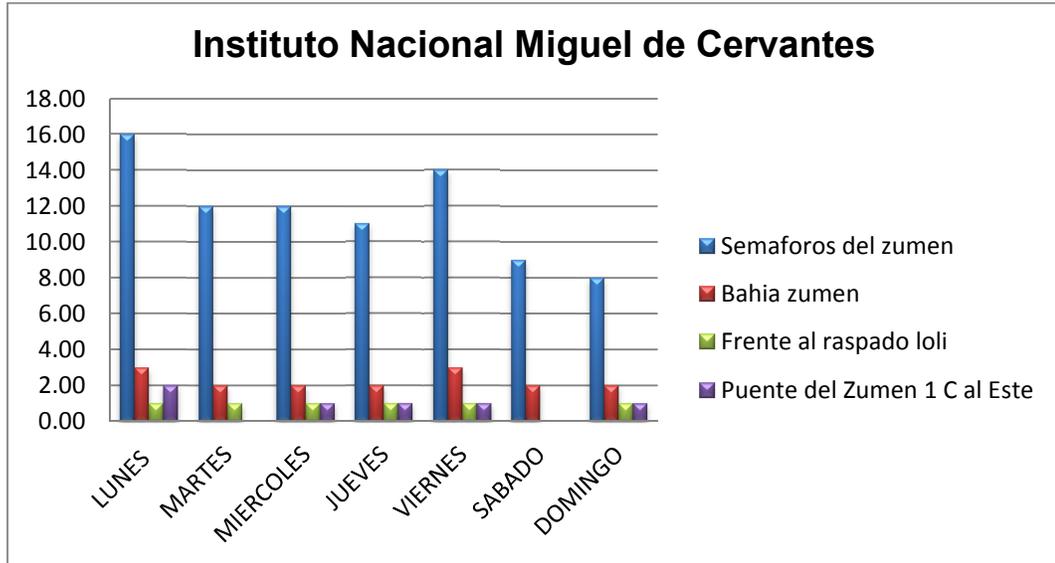
**GráficaNo.32. Número de accidentes en días de la semana, en los puntos ubicados en las cercanías del Instituto Nacional Miguel de Cervantes.**

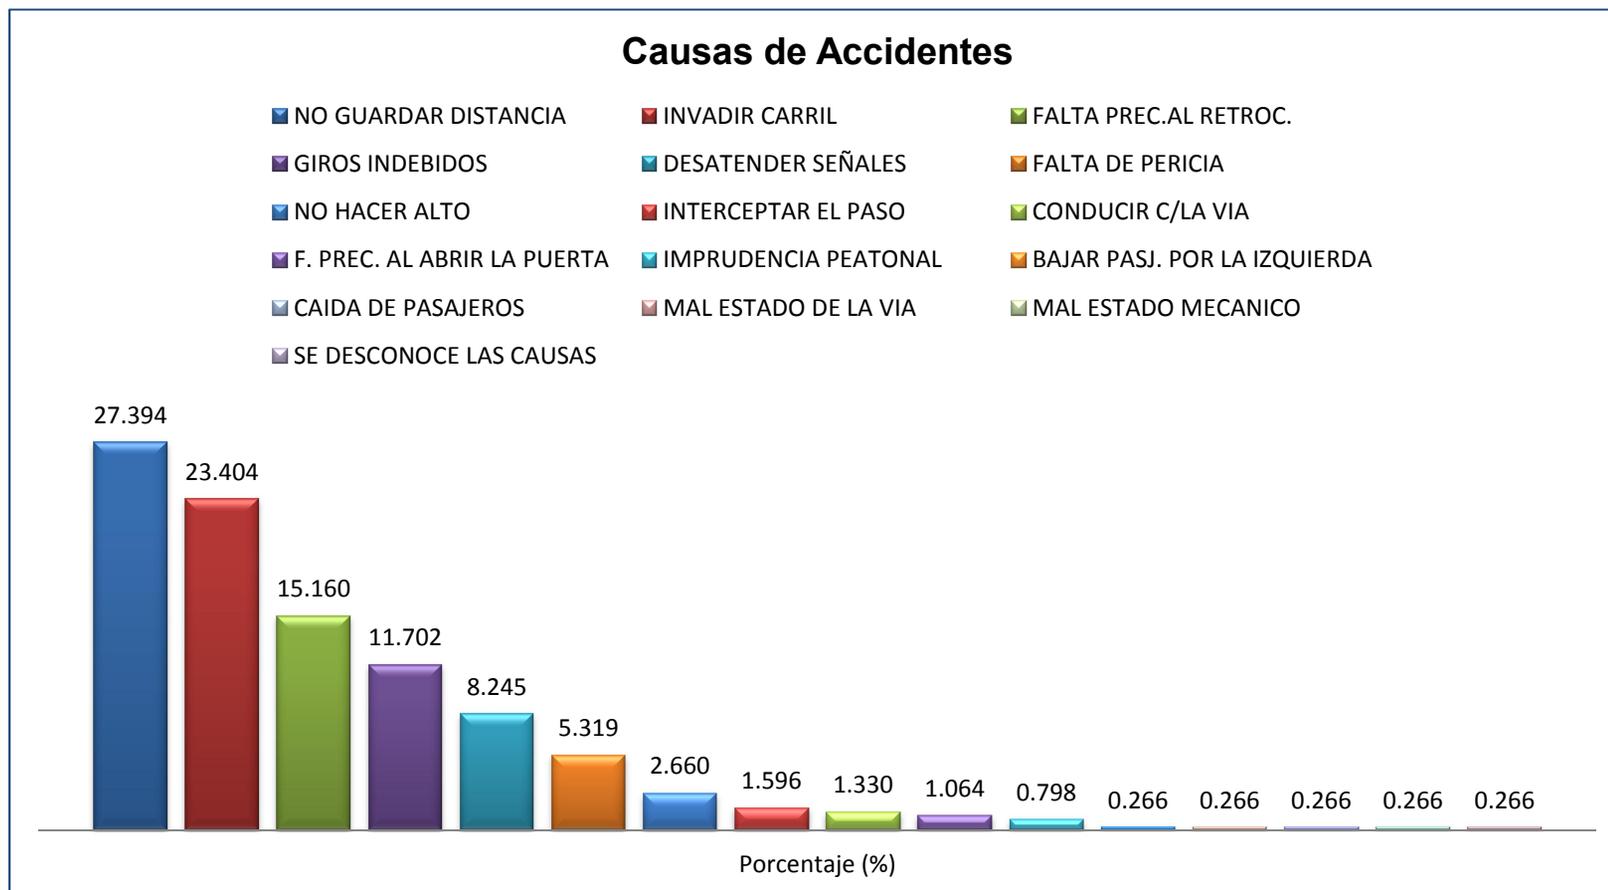
**Gráfica No.36. Porcentaje de las causas de los accidentes de tráfico, en los puntos ubicados en las cercanías de los centros escolares seleccionados.**

**Causas debido a la carretera:** Entre estas se pueden contar aquellas que se deben a defectos de diseño o ingeniería, señalización o demarcación, mal estado de la vía y obstáculos en la vía.

**Causas debido a fallas mecánicas:** Entre estas se pueden contar aquellas como: llantas o frenos defectuosos, fallas en la dirección, suspensión o transmisión, entre otros.

**Causas debidas a factores humanos:** Enfermedades o defectos físicos, impericia, imprudencia.
