Lições Aprendidas sobre como Enfrentar os Efeitos de Eventos Hidrometeorológicos Extremos em Sistemas Agrícolas

**Empresa Brasileira de Pesquisa Agropecuária
Embrapa Solos
Ministério da Agricultura, Pecuária e Abastecimento**

Documentos 171

Joyce Maria Guimarães Monteiro

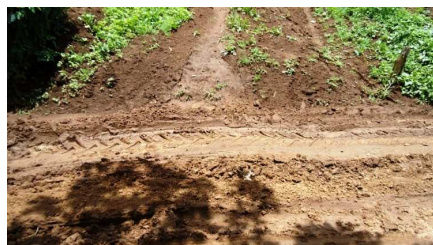
Na microbacia, as estradas são de chão (sem asfalto), portanto, os acessos são precários durante o período chuvoso (Figura 3).

Figura 3. Vista da estrada sem asfalto, localidade Fazenda Rio Grande, Campo do Coelho.

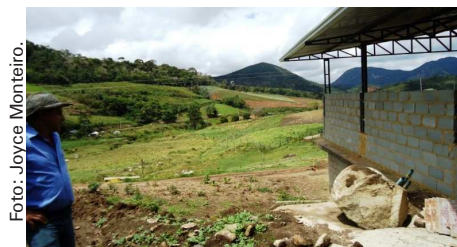
Figura 4. Vista da casa do 1º entrevistado em construção depois do EHE.

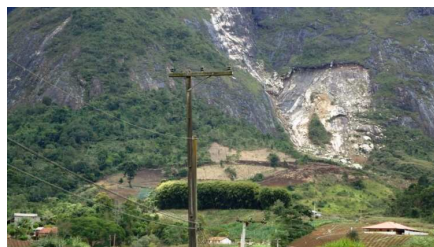
O EHE provocou o desbarrancamento e a descida de pedras na moradia da família (Figura 5). A família é composta de um casal e três filhos já adultos (maiores de 18 anos), todos trabalham na propriedade. Caiu uma grande quantidade de pedras e lama encima da moradia familiar de madrugada, por volta das 2 horas da manhã, enquanto eles dormiam. A dona da casa foi arrastada para fora de casa e caiu de um barranco, machucando o tornozelo. Os demais moradores conseguiram sair ilesos da casa. A casa foi totalmente destruída. Não ocorreu morte na família. Entretanto, na vizinhança ocorreram cinco (5) mortes.

Figura 5. Vista da cicatriz de escorregamento do morro devido ao EHE a montante da propriedade do primeiro entrevistado.

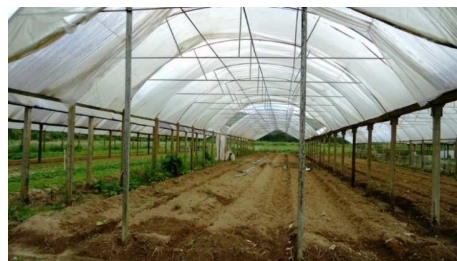
de. Houve deposição de cerca de 80 cm de areia na área agrícola da propriedade. Cerca de 90% dos cultivos plantados no chão foram perdidos, só sobrou um pouco do que havia nas estufas. Várias estufas foram destruídas (Figura 7) e a propriedade ficou cerca de uma semana sem energia. Devido à falta de energia, houve perda dos cultivos nas estufas. O solo na propriedade é um solo raso e foi lavado pela enxurrada.

Figura 7. Estufa sem uso devido à deposição de areia de 80 cm, na propriedade do segundo entrevistado.

Foram gastos mais de 15 dias para limpar as estufas, a fim de retirar lama. Os proprietários ficaram sem energia e isolados. Depois que a energia voltou, pôde-se usar a bomba para ajudar a retirar a água das estufas.

Houve substituição dos cultivos produzidos na propriedade em decorrência da deposição de areia nas áreas de cultivo. Antes do EHE, havia plantação de aipo (*Apium graveolens*), alface americana (*Lactuca sativa* var. capitata), couve (*Brassica oleracea* variedade acephala) e morango (*Fragaria sp*). Depois da ocorrência de EHE, não foi mais possível ter uma produção comercial desses produtos, com exceção da couve (*Brassica oleracea* variedade acephala) que, com o aumento de aporte de insumos (adubos, fertilizantes), pode ser cultivada novamente. Depois do EHE, começou a ser plantado alface (*Lactuca sativa*) em plantio suspenso, rúcula (*Eruca sativa*) hidropônica e morango (*Fragaria sp*) hidropônico (Figuras 8 e 9). O morango (*Fragaria sp*) hidropônico tem apresentado muito problema de ácaro, mas já ocorria a presença de ácaro antes da enchente, portanto não houve aumento da ocorrência de pragas e doenças devido ao EHE. A grande alteração no sistema produtivo da propriedade ocorreu devido à perda da área cultivada. Depois do EHE, a produção passou a ser principalmente em estufas.

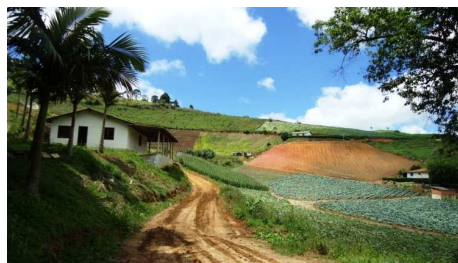
Figura 11 - Vista da moradia e da propriedade do quarto entrevistado.

Ocorreu o assoreamento da propriedade pela deposição de 60 – 70 cm de areia. O terreno é instável, com sérios riscos de desmoronamento. Não houve prejuízo na estufa de tomate. De acordo com o agricultor, choveu 280 mm em poucas horas da noite e, como resultado, o morro desceu. Uma área próxima de floresta nativa despencou. Ele sentiu que ia ser soterrado, mas a casa dele é situada no alto do terreno e não aconteceu nada com ele ou com sua família.
