**Alta resolución diagnóstica de la sonografía para
determinar desinserción del menisco**

TRABAJO DE INVESTIGACIÓN

Para optar el Título de Especialista en Diagnóstico por Imágenes

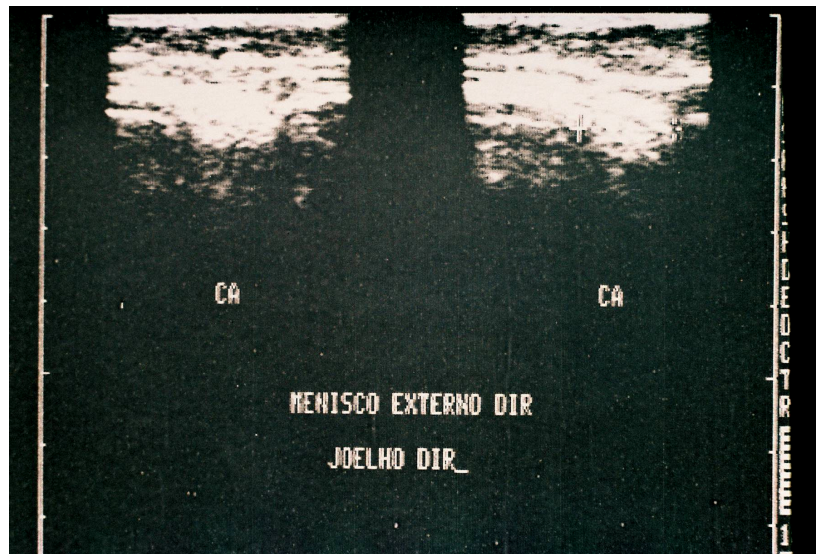
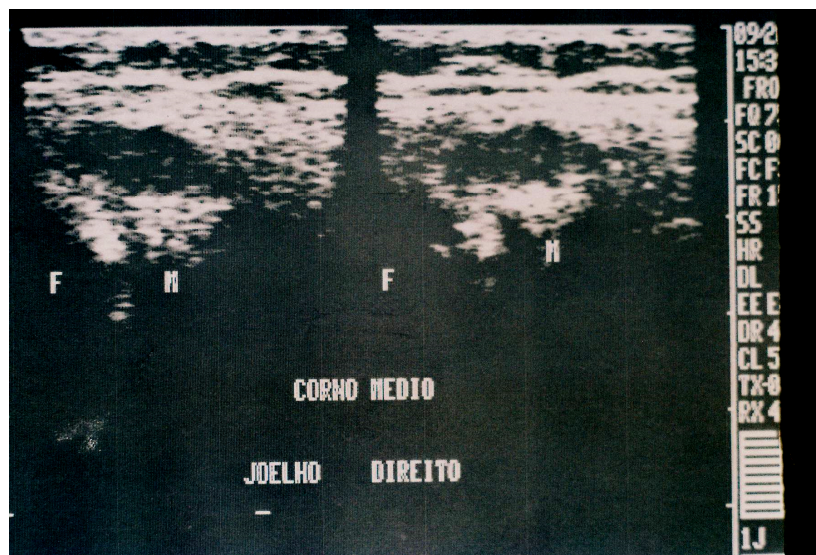
FOTO 1. Imágenes sonográficas normales en el segmento medio del menisco (imagen A). Imágenes de menisco desprendido en el segmento medio con lesión compleja (imagen B).

Los signos sonográficos que se encontraron en el menisco con desinserción fueron: Área hipoecogénica en la base (83.3%), fragmentación (83.3%), irregularidad de bordes (58.3%), áreas de discontinuidad (50%), ecotextura heterogénea (33.3%) e imágenes quísticas (25%), (Cuadro N°2, fotos 1 a 3).

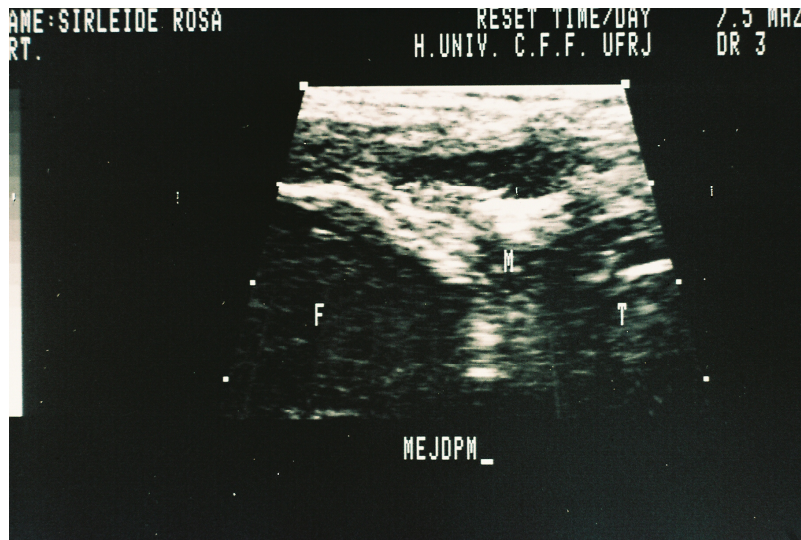
FOTO 2. Desinserción y fragmentación del menisco, bien caracterizadas por las áreas hipoecogénicas y las irregularidades en sus bordes.
