**POSIBILIDADES DE UN NUEVO MODELO
PATRIMONIAL
SEGUIMIENTO EVOLUTIVO DE
EDIFICACIONES PATRIMONIALES
CASO DE ESTUDIO: TUNJA**

**Trabajo Final De Máster
Máster Universitario En Intervención Sostenible
En El Medio Construido.**

**Escuela Técnica Superior De Arquitectura Del
Vallés
Universidad Politécnica De Cataluña**

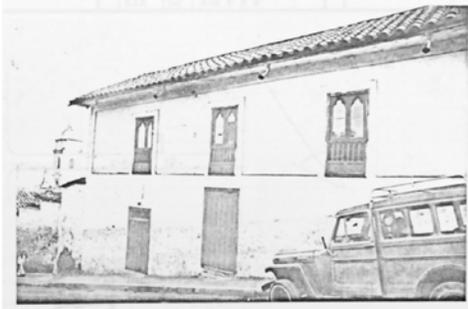
FACHADA CALLE 17				
ENCUESTO:	FECHA:	CONTROLO:	FECHA:	REVISO: Alberto Corradine FECHA: Octubre/73

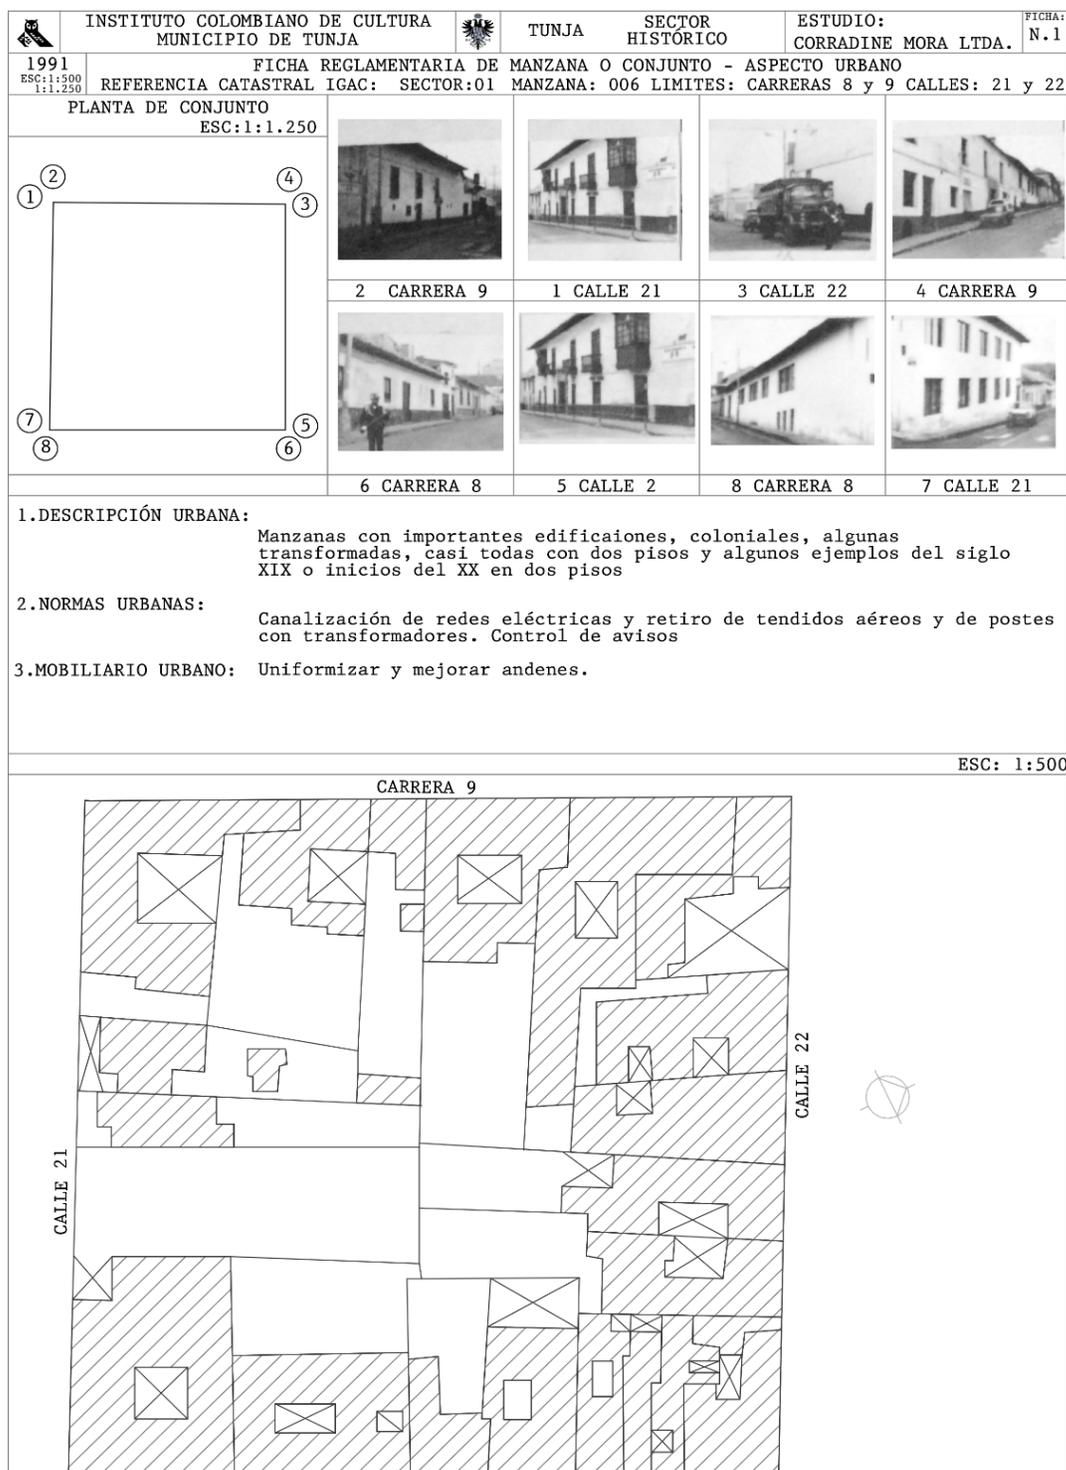
Gráfico 11. Modelo de fichas Corradine 1991 página 1. Fuente: elaboración propia. Datos tomados de: fichas Corradine 1991.

La primera parte se obtiene información de localización, identificación de la manzana, descripción, mobiliario y normas a nivel urbano y por ultimo una planimetría de llenos y vacíos dentro de la manzana.

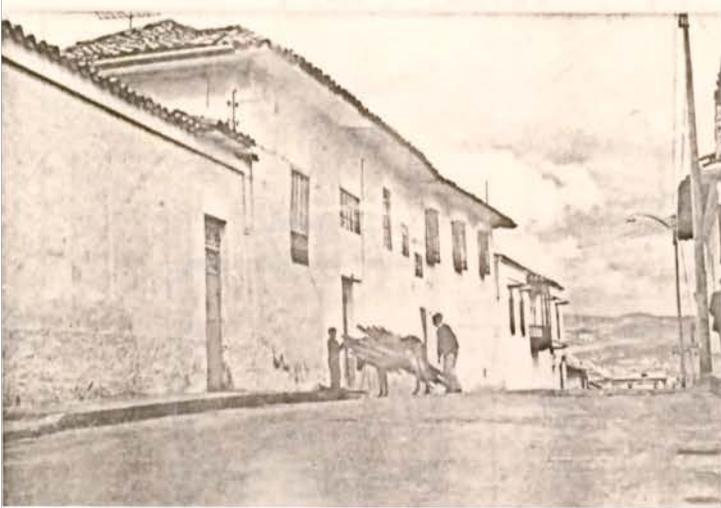
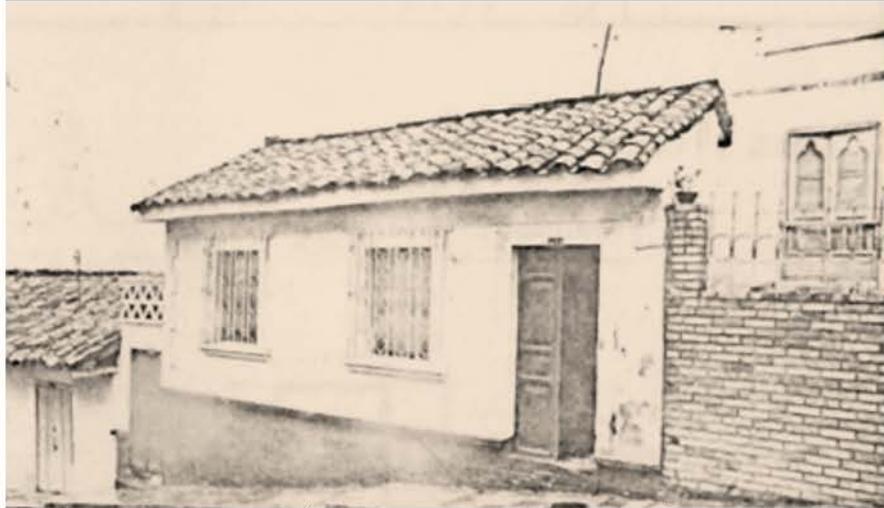
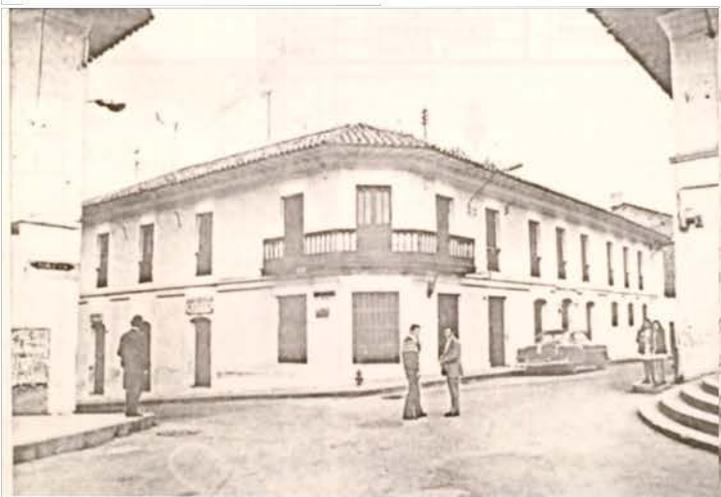
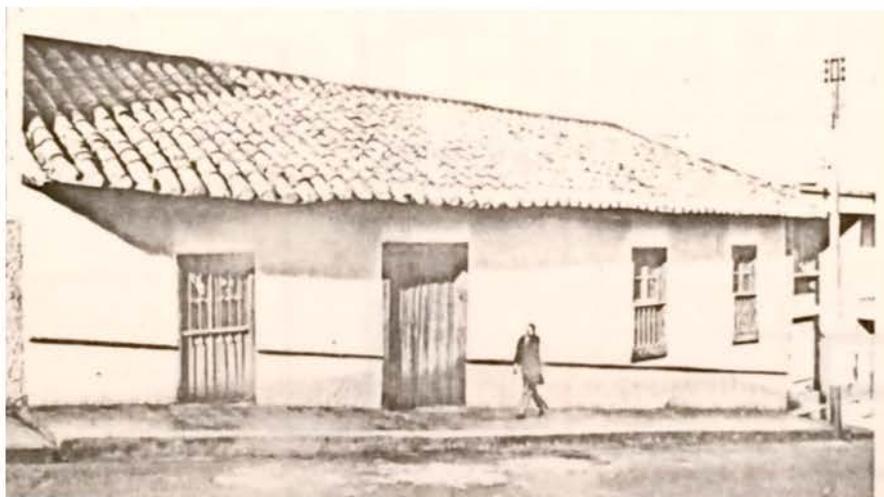
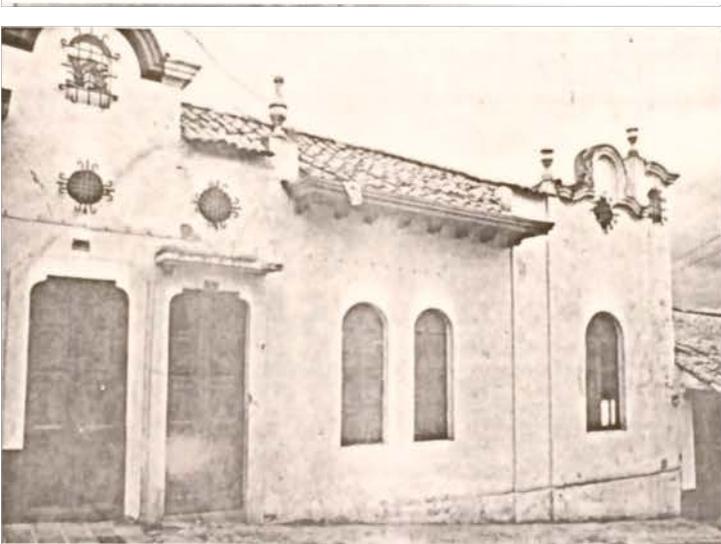
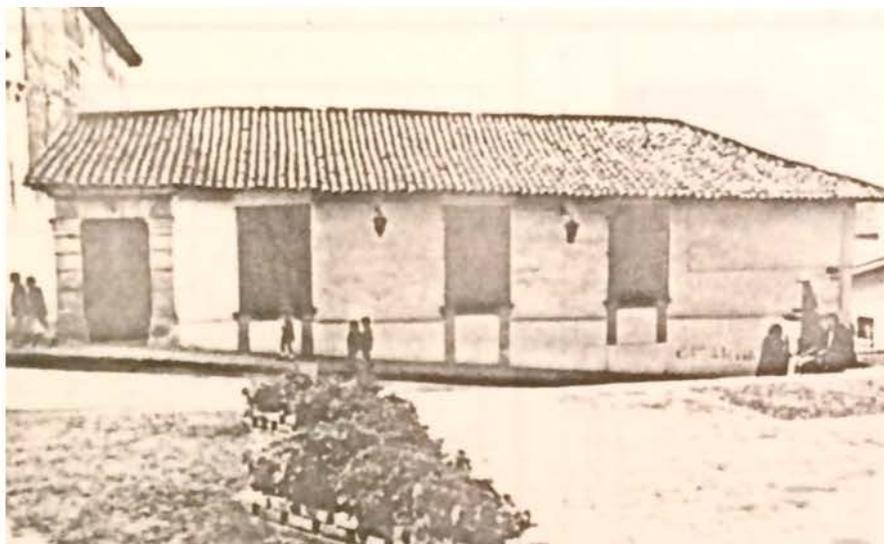
Imagen 12. Algunos de los Predios incluidos en el inventario de Corradine de 1973. Fuente: Fichas Corradine 1973

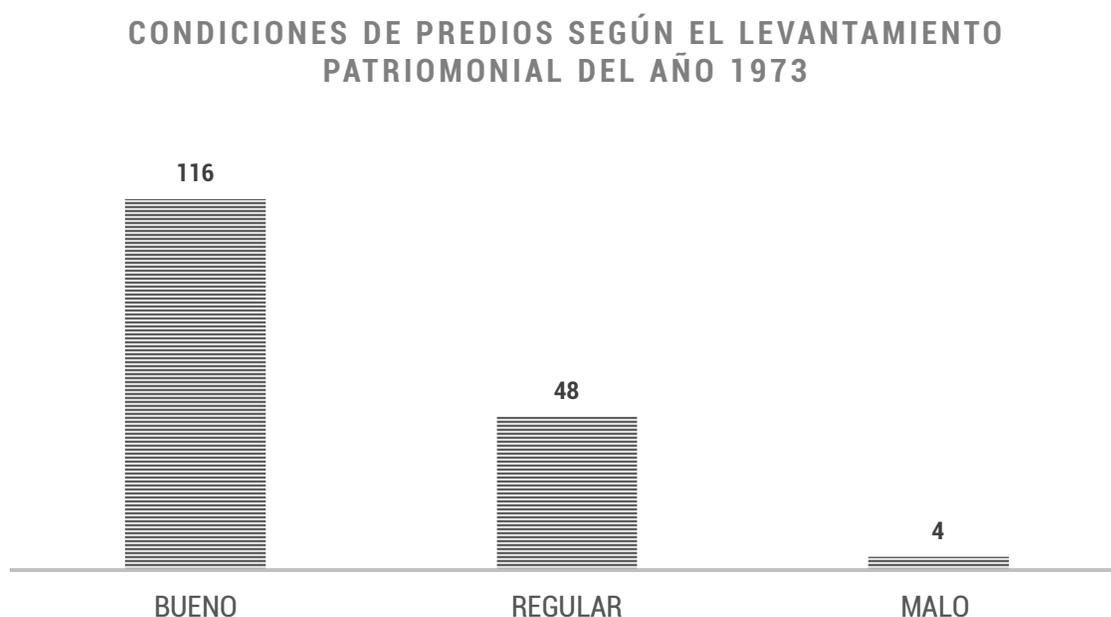
Gráfico 20. Condiciones de predios según el levantamiento patrimonial de 1973. Fuente: Elaboración propia.

Con lo anterior se podría suponer que, a pesar de una normativa poco puntual sobre el centro histórico, las condiciones de los edificios eran buenas en su mayoría, lo que implicaría que para ese momento existiera viabilidad urbana en el centro histórico de la ciudad. Pero esta suposición no puede ser corroborada debido a que quizá una de las características por las que fueron elegidos los edificios para el inventario era que se encontrarán en buenas condiciones.

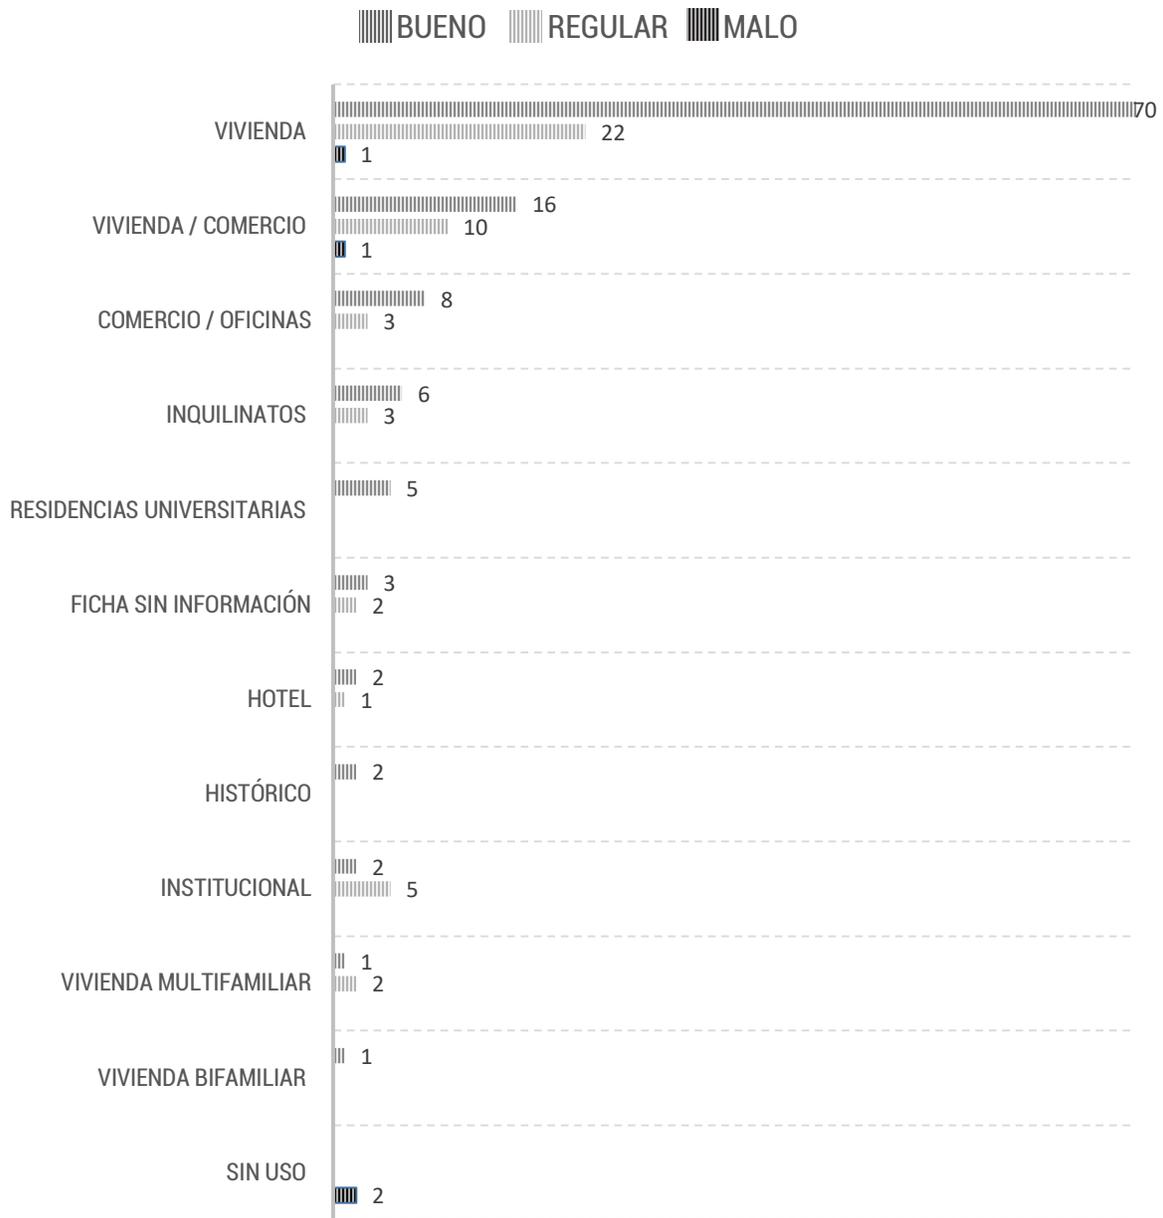
Gráfico 21. 1973 – Relación uso estado de fachada. Fuente: Elaboración propia.

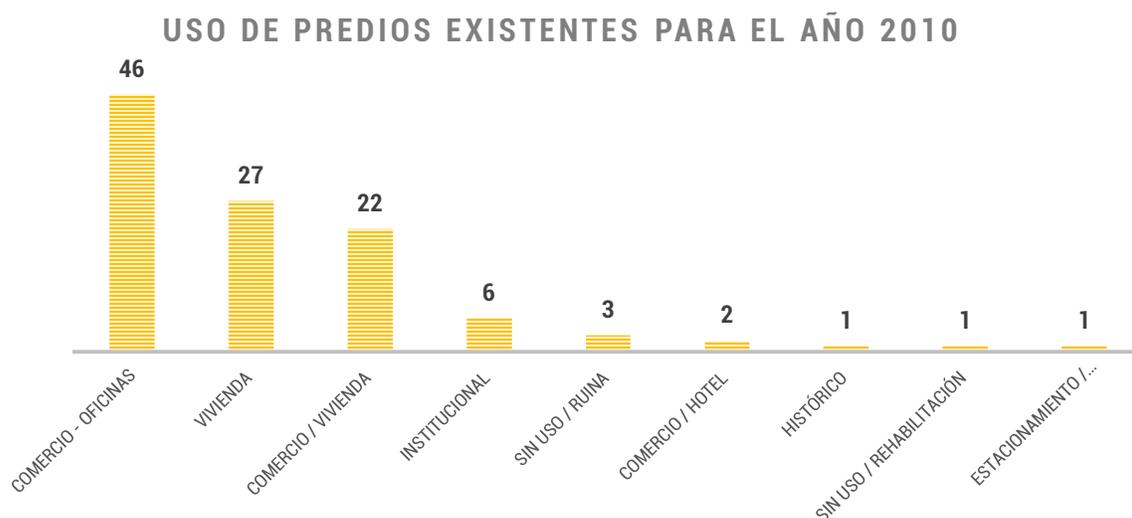
Gráfico 29. Uso de predios existentes para el año 2010. Fuente: Elaboración propia.

En el gráfico evidencia que la vivienda ha dejado de ser el uso mayoritario en los predios patrimoniales existentes.

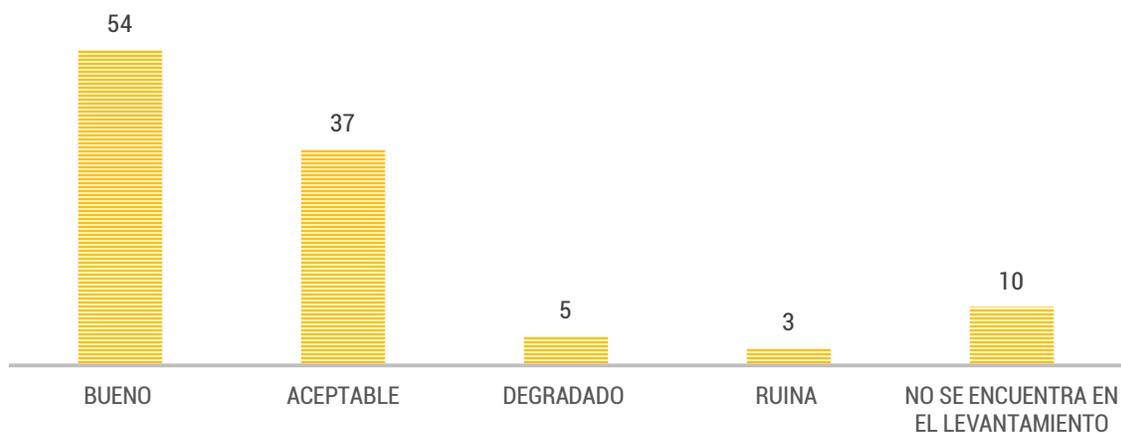
Gráfico 31 Estado de fachadas de predios existentes para el año 2010. Fuente: Elaboración propia.

En las condiciones de las fachadas de los 109 predios existentes para el año 2010 se deduce que la mitad de los predios se encuentran en buen estado, mientras que la otra mitad se encuentran en situaciones aceptables, degradados y ruina.

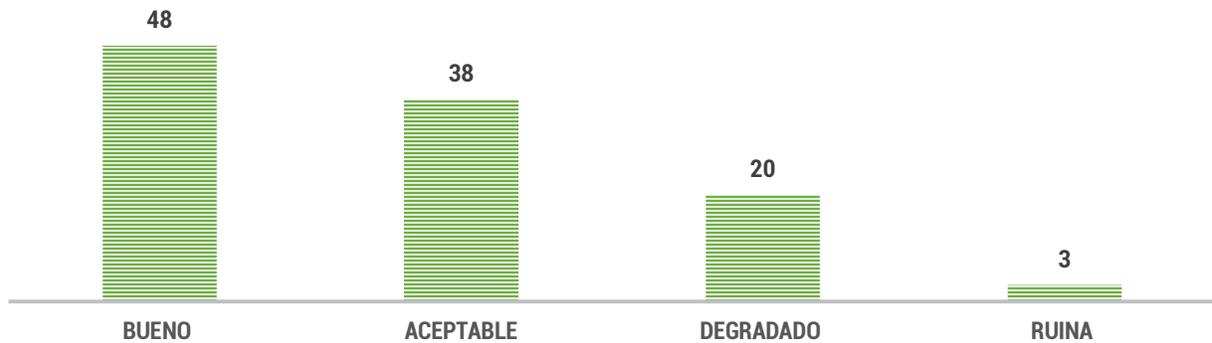
Gráfico 39. Estado de fachadas de predios existentes para el año 2016. Fuente: Elaboración propia.

Para este año según la presunción del estado en el que encuentran las fachadas de predios patrimoniales existentes se hace notorio la disminución de edificaciones en buen estado y el incremento de estado aceptable y degradado, lo que demuestra un deterioro progresivo de las condiciones de las fachadas respecto al análisis anterior.

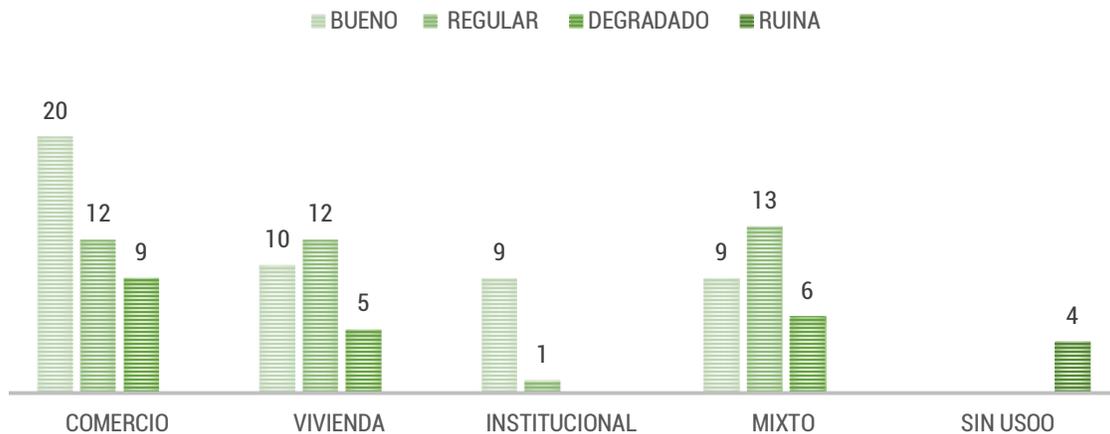
Gráfico 40. Estado de fachadas por usos. Fuente: elaboración propia.

El buen estado de las fachadas se encuentra asociado en su mayoría al comercio, mientras que el estado regular y malo se da una concentración en vivienda y uso mixto.

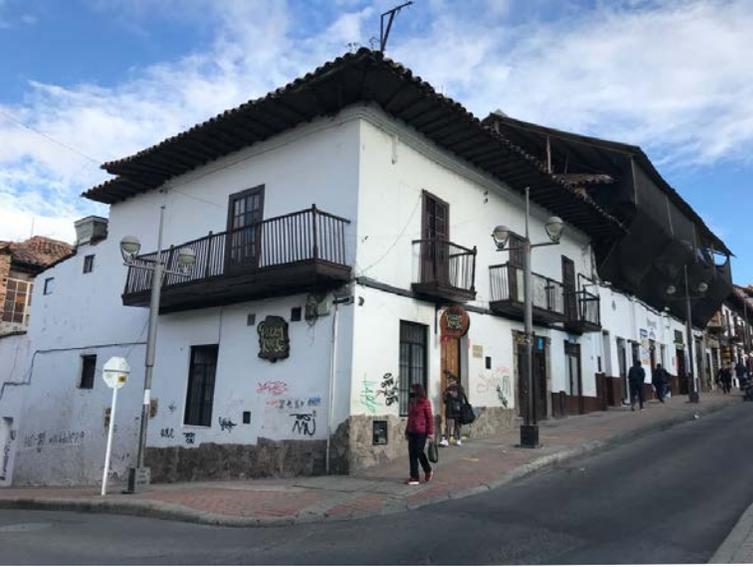
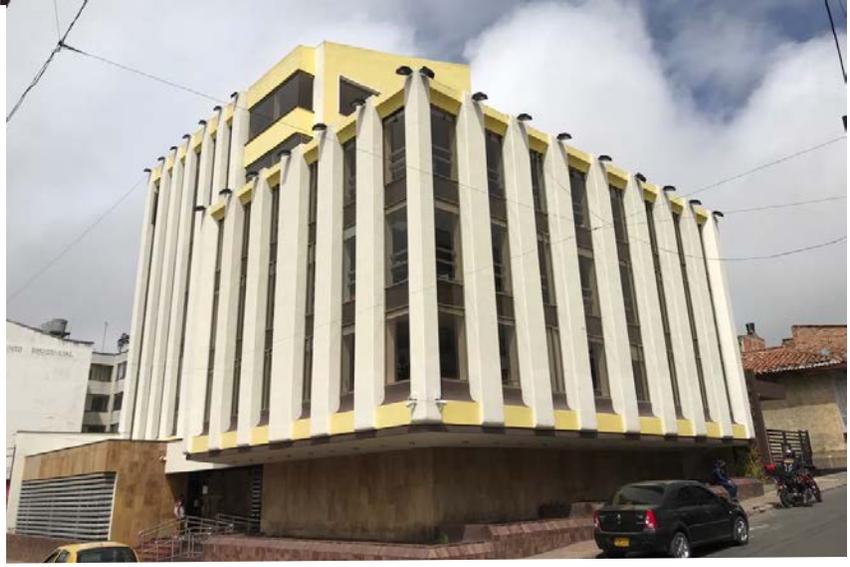
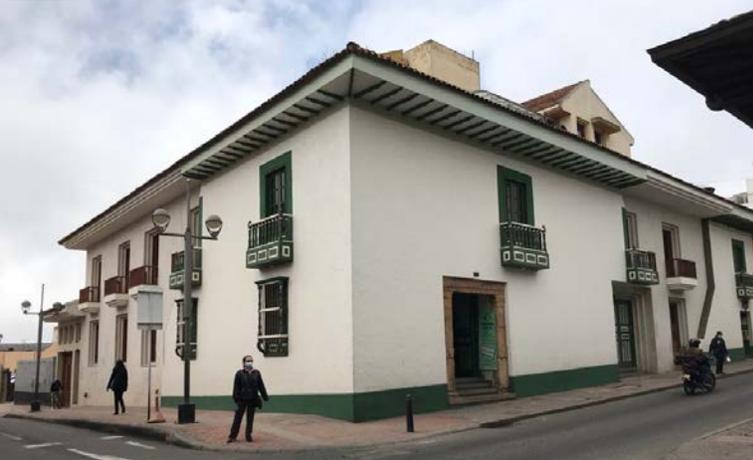
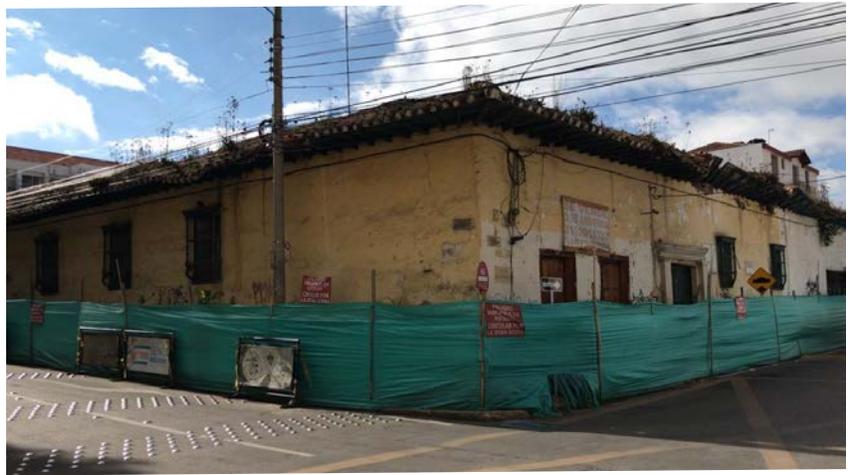
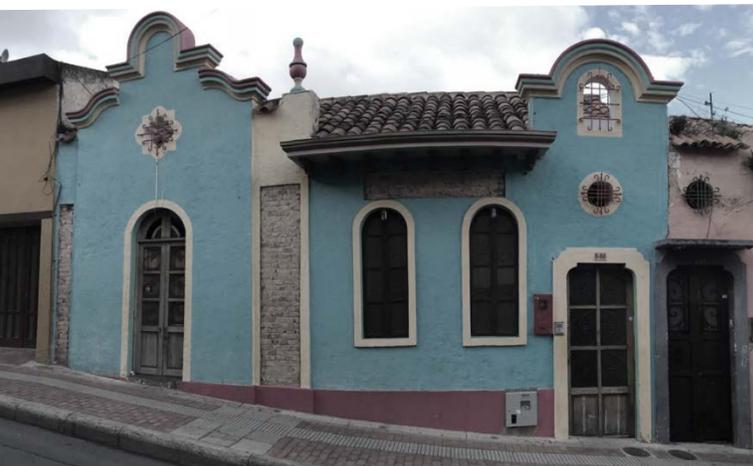
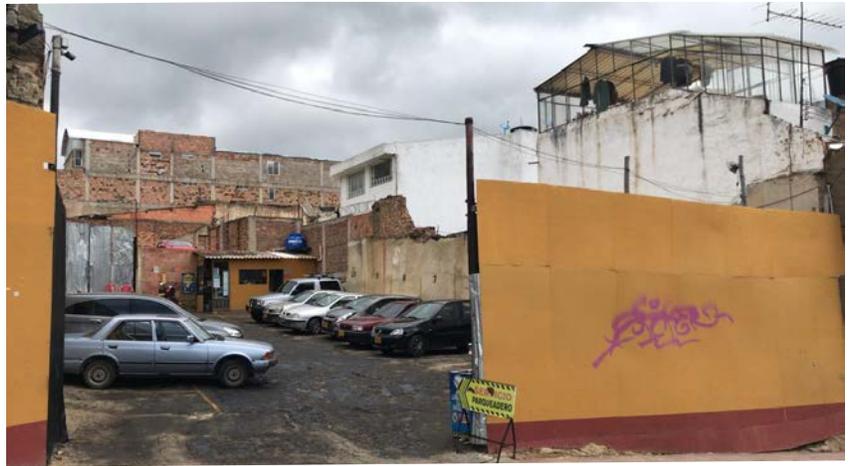
Imagen 13. Algunos de los Predios incluidos en el inventario de Corradine en 1973, en el año 2020. Fuente Elaboración Propia.

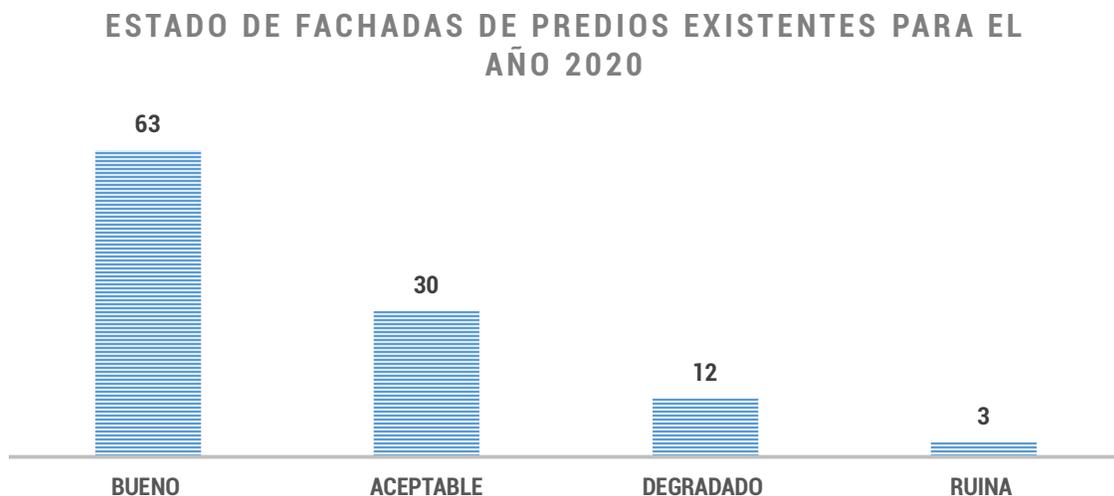
Gráfico 45 Estado de fachadas de predios existentes para el año 2020. Fuente: Elaboración propia.

Se evidencia que actualmente la tendencia de la fachada de los 108 predios se encuentra en la catalogación de bueno y aceptable.

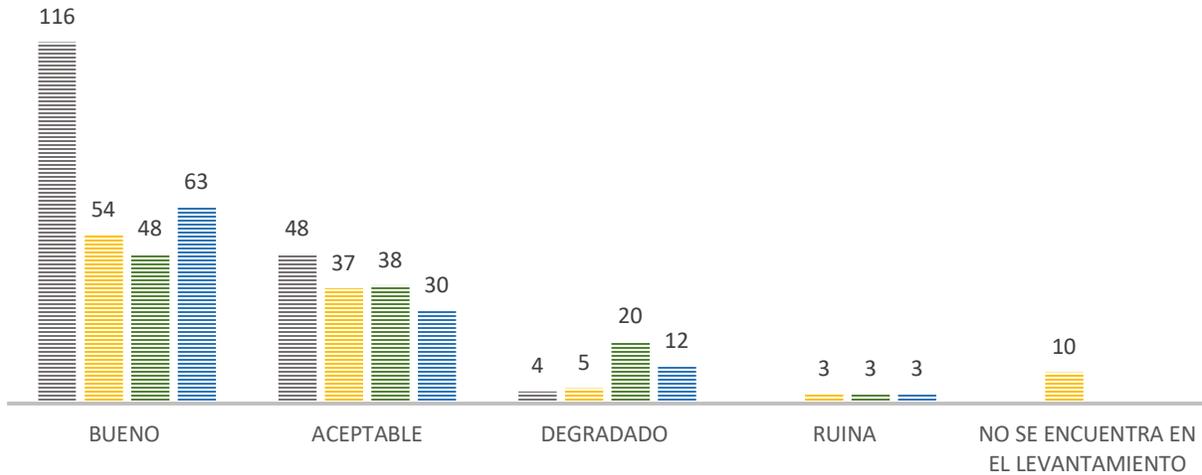
Gráfico 49. Conclusión; Estado de fachadas 1973 – 2010 – 2016.

El periodo donde se considera que las fachadas de los predios pasaron por su peor momento es el año 2016, donde bajaron los casos de bueno, se mantuvieron constantes los catalogados como aceptables, pero aumentaron significativamente los casos definidos como degradado.

El año 2020 se reivindica un poco debido que en el lapso de 2016 a 2020 se evidencia una mejora del estado de las fachadas de los edificios logrando el aumento de casos de catalogación buena y se redujeron los casos de aceptable y degradado. En el periodo de 2010 a 2020 se establecen 3 casos de ruina, que corresponden a los mismos predios en las tres etapas temporales analizada, donde evidentemente no existe un interés por rehabilitarlos.
