## 鉄骨を利用したRC・SRC造の中高層集合住宅に対する耐震補強技術の開発研究

鉄骨を利用した RC・SRC 造の中高層集合住宅に対する  
耐震補強技術の開発研究

理工学研究科・総合理工学専攻

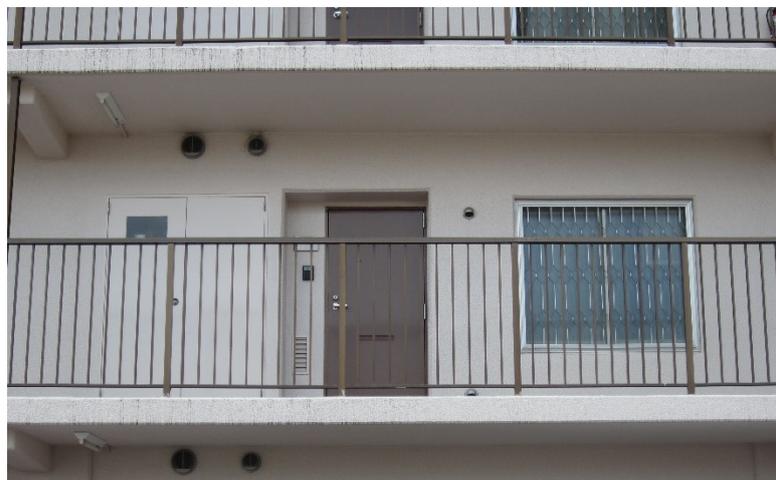
写真 1.3 1980 年前半の集合住宅の共用廊下

1980 年前半の集合住宅の共用廊下を写真 1.3 に示す。写真のように片持ちスラブの共用廊下の先端には手摺が取付いて、住戸側の壁にはドアと窓や設備機器の開口が設けられている。このような場所では壁の補強を行っても開口が多いため大きな補強効果は望めない。そこで補強箇所として、手摺部分に着目する。

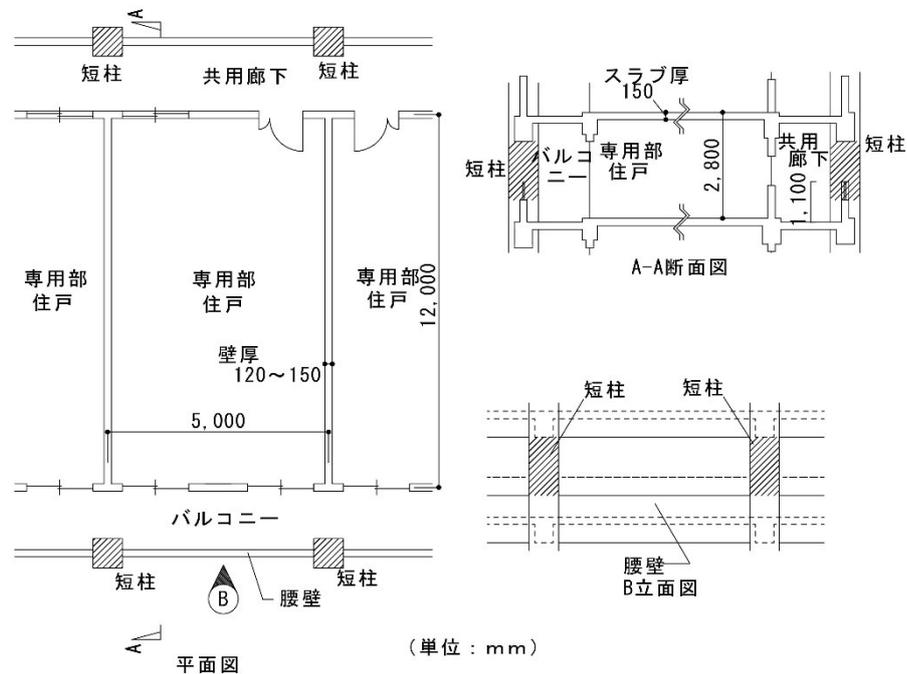
図 2.1 補強対象の建物プラン

本章での補強対象となる建物プランについて図 2.1 に示す。共同廊下やバルコニーに柱が存在し、その柱には腰壁が取り付けハッチ部のせん断スパンの短い柱（短柱）となっている。下層階の端部の柱であれば、地震時に鉛直力が増大し柱が破壊され、鉛直力に対する支持が失われ第二種構造要素となることがある。そのような RC 柱に鉄骨柱を隣接させ取り付け、鉄骨柱が鉛直力を支持し、かつ水平力に対しても抵抗できる補強方法を考える。また集合住宅を想定しているため、居住者の日常生活や避難に対して支障がでにくいように大きな開口部を取れるような補強とする。

図 2.1 の右下に示すような架構をモデル化し試験体を作成し静的加力実験を行う。研究では未損傷の RC フレームの実験と損傷を有し RC フレームに面内鉄骨アーチ補強をした実験を行い、その効果を確認するものとする。なお、本実験の RC フレームに損傷を与えた後の面内鉄骨アーチ補強は、竣工後に地震などを経験し多少損傷・経年劣化した建物を想定としている。

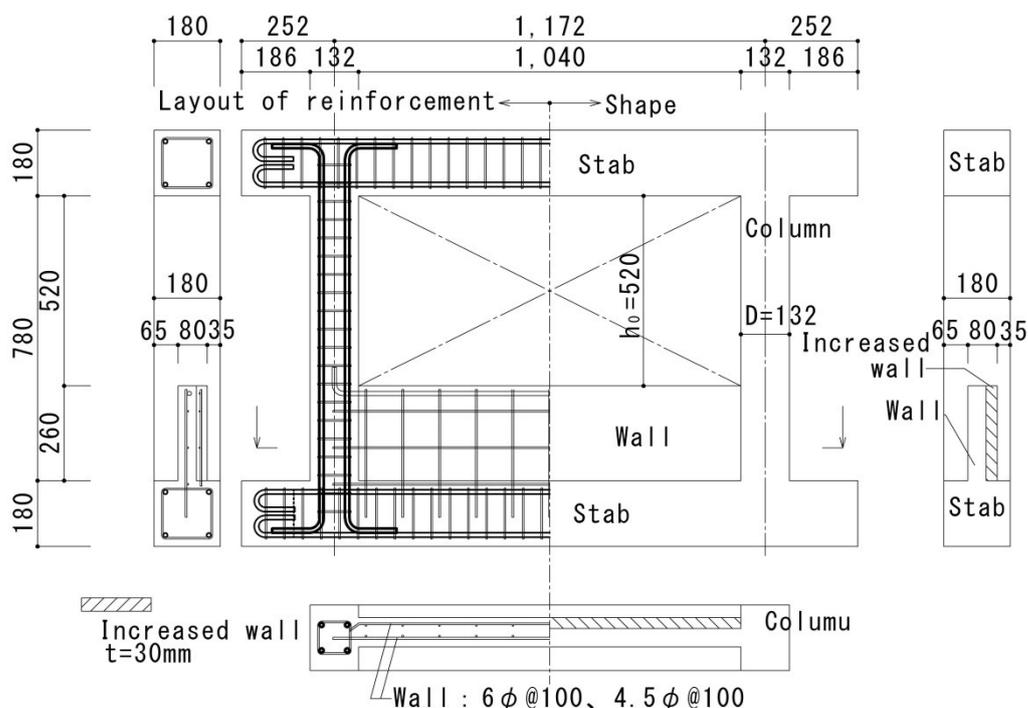
図 2.3 RC フレームの形状寸法・配筋状況

柱幅に比べ比較的厚い腰壁が取り付けられている場合を想定して壁板の片側に無収縮モルタルを増し打ちした。柱断面を 132×180mm、スタブ断面を 180×180 mm とし、壁筋 (6 φ@100) を柱及びスタブに直線定着 (定着部長さ 70mm) し、開口部補強筋として D10 を 90° フック (定着部総長さ 130mm) で定着し、腰壁は雑壁とし、増し打ち部分の壁筋を取り付けるために M6 の金属系本体打込み式アンカーを柱スタブに取り付けボルトと壁筋を重ね継手とした。増し打ち部分の壁筋は 4.5 φ@100 である。N1 及び N2 は未損傷の試験体、R1 及び R2 は損傷を有し面内鉄骨アーチ補強を行った試験体である。R1 と R2 は

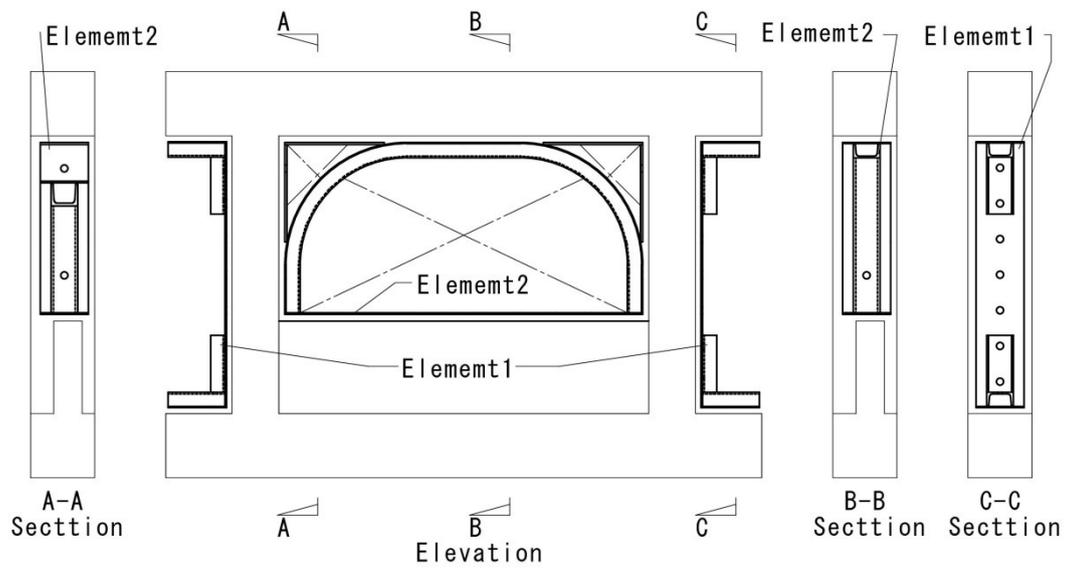
図 2.5 R1 補強材設置状況

N1 と N2 を変形角  $R=0.5\%$  正負交番繰返実験を 2 サイクル行った後にひび割れ補修をせずに鉄骨アーチを設置した。鉄骨アーチを取り付ける際コンクリート面を目荒らしし、あと施工アンカーで固定の後に隙間を無収縮モルタルで充填した。あと施工アンカーの設置は、取り付け時の転倒防止及びアーチ材の座屈止めと考えている。Element1 は、腰壁が連続しない場合の端部の補強と考え、R1 及び R2 の RC 柱の両側の側面に付加する。Element2 及び 3 は RC フレームの柱間且つ上スタブと腰壁間に設置し、それらの違いは図 2.9 の灰色部の湾曲部と上部隅角部の PL-6(写真 2.5 α) (以下、アーチ隅部プレート)の有無であり、R1 で用いられた Element2 は天井際の配管スペースを確保するためにアーチ隅部プレートを設けず、R2 で用いられた Element3 は RC 隅角部からの支圧力の伝達を考慮し、アーチ隅部プレートを設ける。

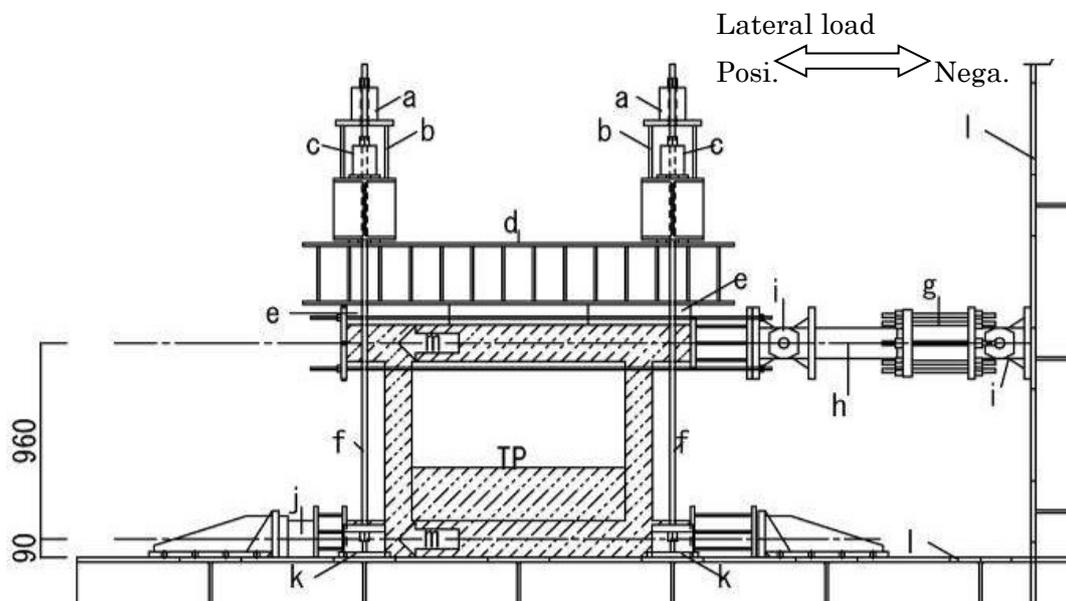
図 2.10 セットアップ図

セットアップ図を図 2.10 に、変位計の取り付け位置を図 2.11 に、各試験体の柱 1 本あたりの鉛直力<sup>注4)</sup> 及び水平変位計間距離 (DH) を表 2.3 に示す。100t ジャッキ(g)に曲げモーメントがかからないように 100t ジャッキと 100t ロードセル(h)の両端にクレビス(i)を設ける。試験体の横滑りを避けるために試験体下部に 10t ジャッキ(j)を設置し、下部の試験体との隙間を埋める。本実験では、水平変位計 1・2 (m) により相対変位を計測し、図 2.10 の左方向を正載荷、右方向を負載荷とする。以下に水平載荷前までのセットアップ方法を示す。

- ① PC 鋼棒の受け材(b)の上部に設けたセンターホールジャッキ(a)を用い鉛直方向に設置した径 32 mm PC 鋼棒(f)に張力をかけ、配力梁(d)上部に設けた 50 t ロードセル(c)により試験体柱へ作用する鉛直力を確認する。
- ② PC 鋼棒は反力フレーム(l)に設置した PC 鋼棒下部受け材(k)に取り付けている。
- ③ センターホールジャッキでかけた鉛直力は配力梁→ローラー(e)→試験体柱と伝達される。
- ④ 試験体の浮き上がりをセンターホールジャッキにより防止後に 100 t ジャッキにより水平載荷を行う。

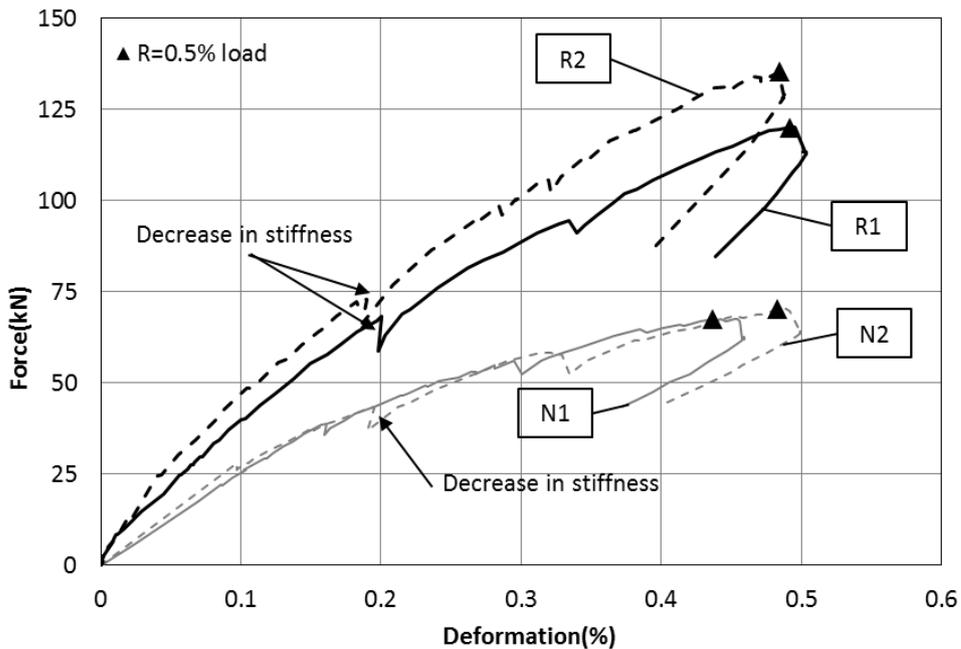
図 2.13 荷重変形関係 ( $R=+0.5\%$ )

図 2.16 の N1 及び N2 では  $R=\pm 0.2\%$  で腰壁上面から下方に向かい柱際にひび割れ(a)が生じ、 $R=\pm 0.3\%$  で曲げひび割れ(b)が生じ、 $R=\pm 0.5\%$  で柱脚に曲げひび割れ(c)が生じた。図 2.13 の荷重変形関係の  $R=0.2\%$  付近で剛性低下した理由はひび割れ(a)が生じたことにより、腰壁と柱の縁が切れたためと考えられる。

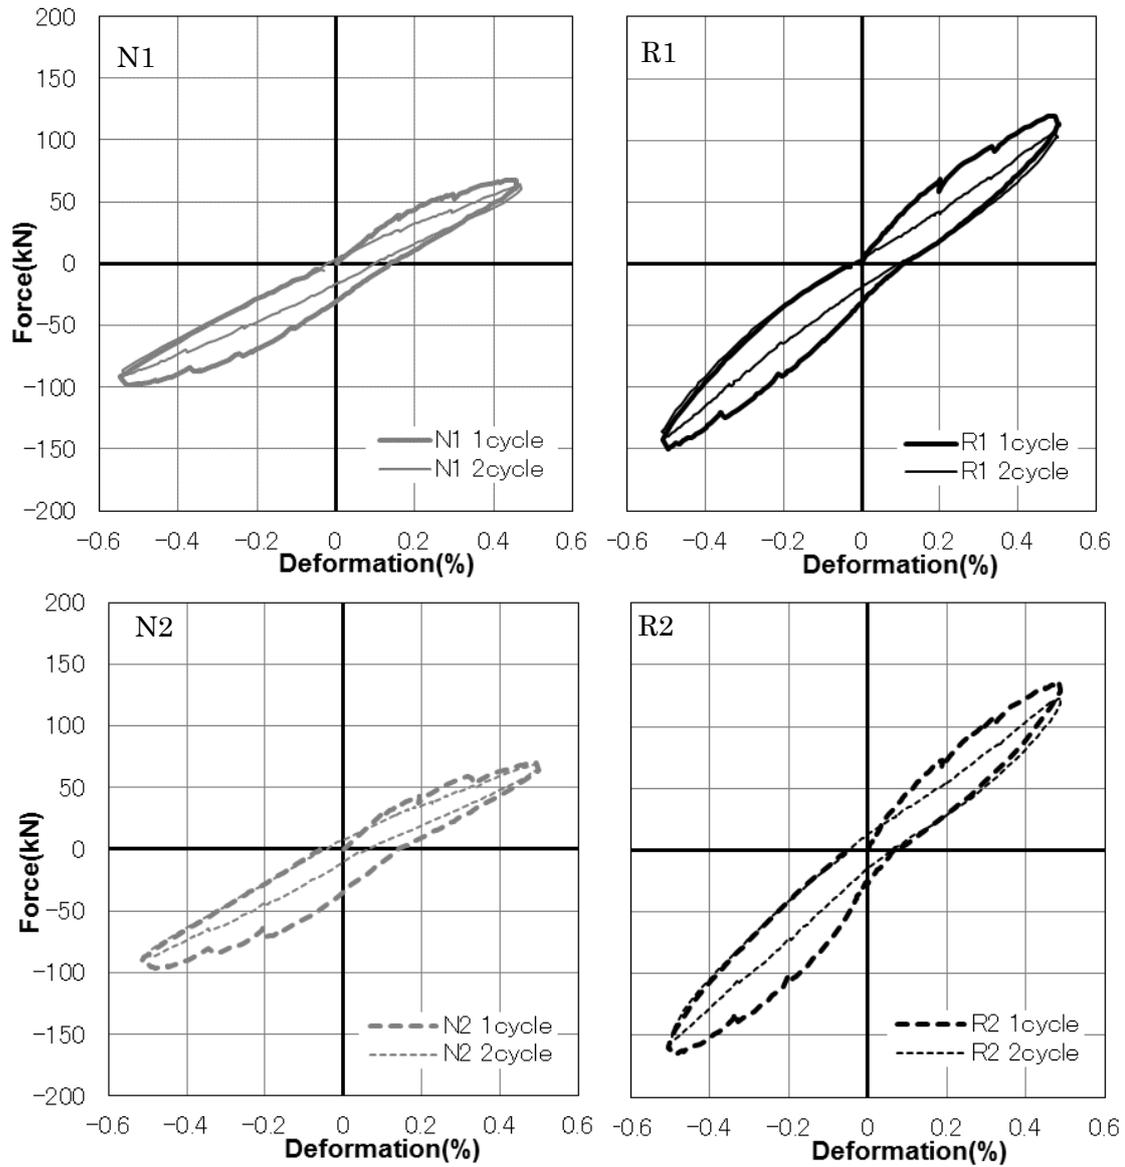
図 2.14 荷重変形関係 ( $R=\pm 0.5\%$ )

変形角  $R=\pm 0.5\%$  の繰返载荷時の荷重変形関係を図 2.14 に示す。太線が 1 サイクル目、細線が 2 サイクル目である。1 サイクル目に損傷が生じたため 2 サイクル目には 1 サイクル目より内側の履歴を描いている。

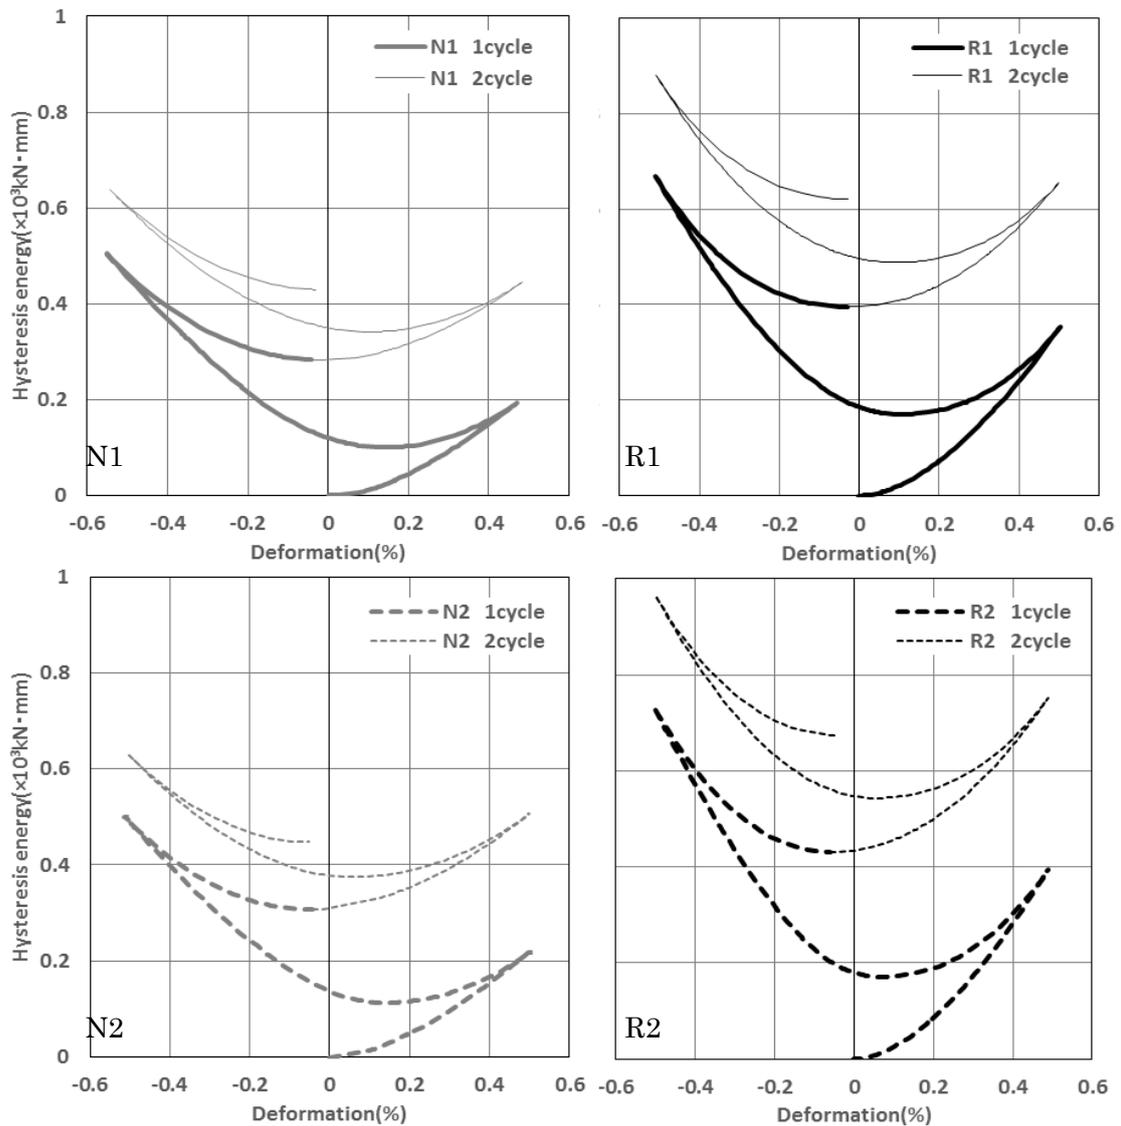
図 2.15 履歴エネルギー変形角関係

各試験体の各サイクル時の履歴エネルギーを表 2.6、履歴エネルギー変形関係を図 2.15 に示す。図中の縦軸は履歴エネルギー、横軸は変形角であり、载荷時は荷重変形関係の包絡線の面積が増加するため履歴エネルギーも増加し、除荷時は弾性ポテンシャルエネルギーが解放されるため、包絡線の面積が減少し履歴エネルギーも減少する。補強後の 1 サイクルの履歴エネルギーはほぼ補強前の全履歴エネルギーと同じ程度である。各サイクル及び総履歴エネルギー量は補強後が大きく、総エネルギー量では 1.44~1.51 倍程度の向上が見られた。N1・N2 の 2 サイクル目に対する 1 サイクル目の割合が 0.45~0.52 倍であるが、R1・R2 は 0.56~0.57 倍になった。

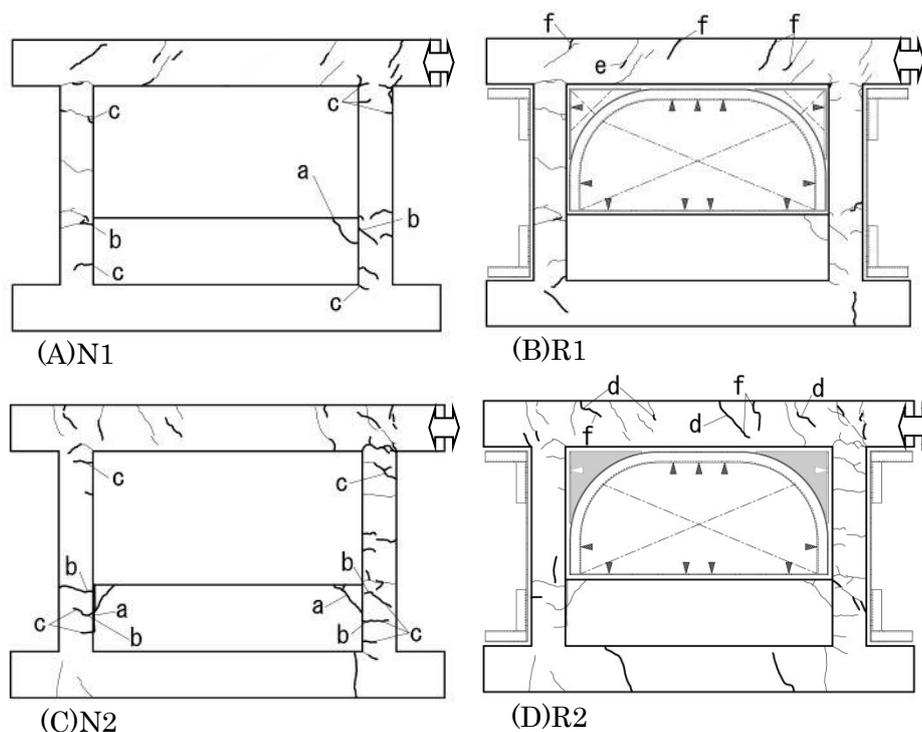
図 2.16 ひび割れ図 (R=±0.5%)

図 2.16 に目視による変形角  $R=\pm 0.5\%$  時のひび割れ図、図 2.17 に図 2.16 の上スタブの詳細なひび割れについて示す。図 2.16 の N1 及び N2 の細線は実験前のひび割れ<sup>注7)</sup>で、太線がその実験で生じたものである。R1 又は R2 の細線は N1 又は N2 の実験終了時のひび割れで、太線が R1 又は R2 の実験で生じたものである。

一方 R1 及び R2 は  $R=\pm 0.2\%$  で上スタブに斜めのひび割れ(d)、 $R=\pm 0.3\%$  でひび割れ(e)、

R=±0.5%でひび割れ(f)が生じた。

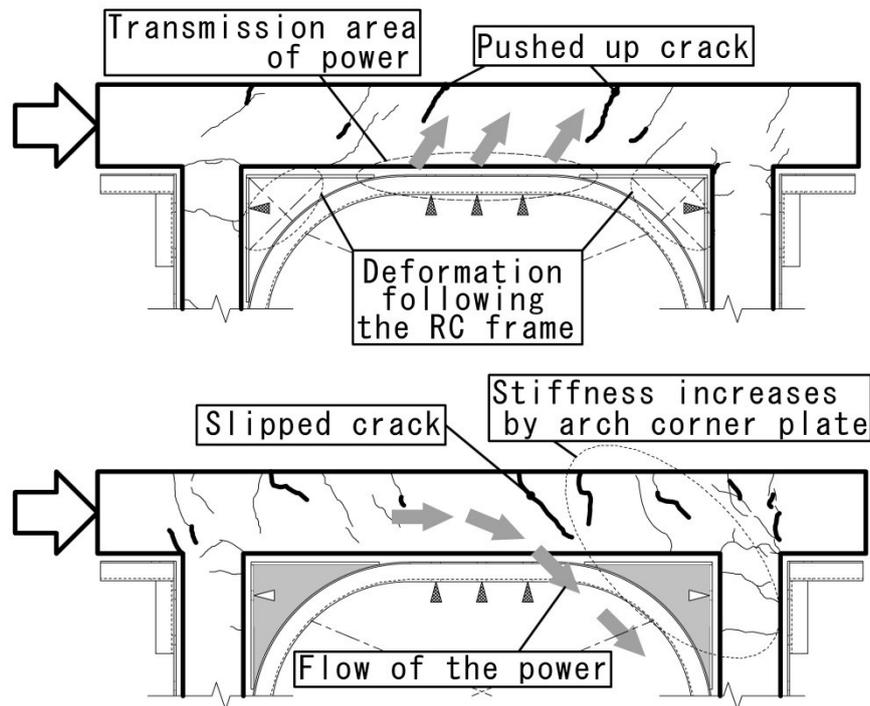
図 2.17 上スタブのひび割れ図 (上: R1、下: R2)

図 2.17 は特徴的な亀裂の発生メカニズムを模式的に示したもので上図の R1 の上スタブに生じた斜めひび割れは、アーチ隅部プレートがないため、アーチ隅部が剛域を形成せずに RC フレームに追従して変形し、鉄骨アーチのスタブ中央部で水平力が伝達され、合力(水平加力と鉄骨アーチの反力) が矢印のように働き、それによりひび割れが生じたと考えられる。

一方図 2.17 下図の R2 の上スタブに生じた斜めひび割れは、矢印のように Element3 に力が伝達され、アーチ隅部プレートがありアーチ隅部と RC フレームが剛となりアーチの曲がり初め付近で滑るようなせん断ひび割れが生じたと考えられる。

しかし、本実験は直上階の腰壁を設けていない試験体であるが、本来は直上階に腰壁が存在している。そのため直上階の腰壁がある場合は上梁の剛性が上がるため図 2.17 で示すような上スタブ上面からのひび割れは、腰壁により抑制される可能性がある。

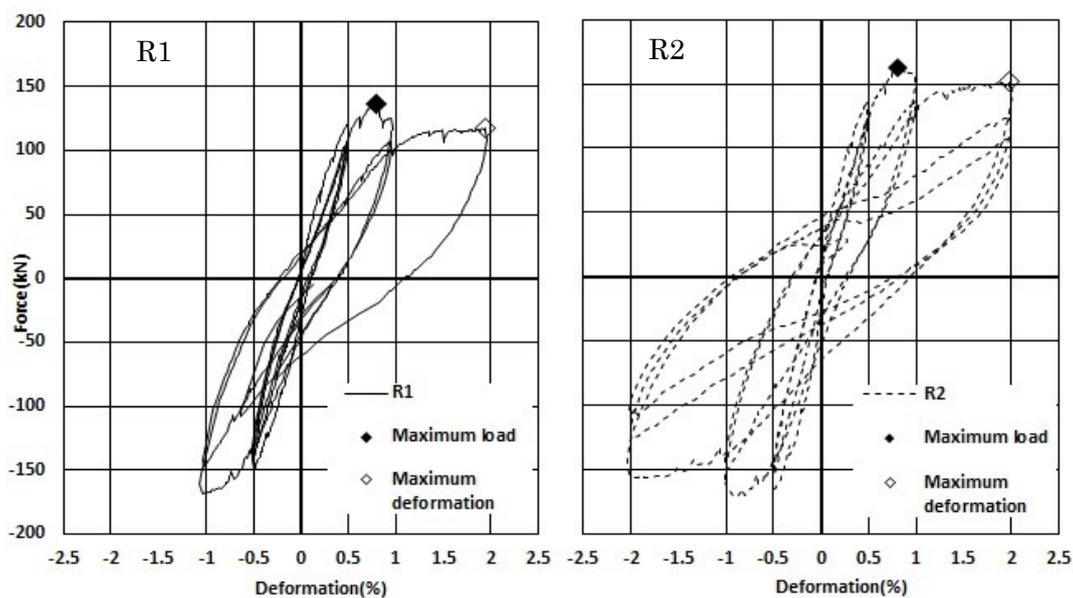
図 2.18 荷重変形関係 (R=±2.0%)

図 2.18・19 に示すように  $R=0.8\%$ 付近で最大耐力となり、その後耐力が低下した。R1 の於いては最大変形時まで最大耐力の 17%、R2 は 8%低下したままで推移し、 $R=2.0\%$ の初期サイクル時は安定した変形性能を示した。R2 については  $R=2.0\%$ を 3 サイクル行ったが、 $R=2.0\%$ の初期サイクルに比べ第 2・第 3 サイクルに於いては耐力が小さくなっている。これはコンクリートの損傷により RC 側の耐力が減少したためと考えられる。また、ループ形状について第 2・第 3 サイクルは徐々に紡錘型に近づいている。

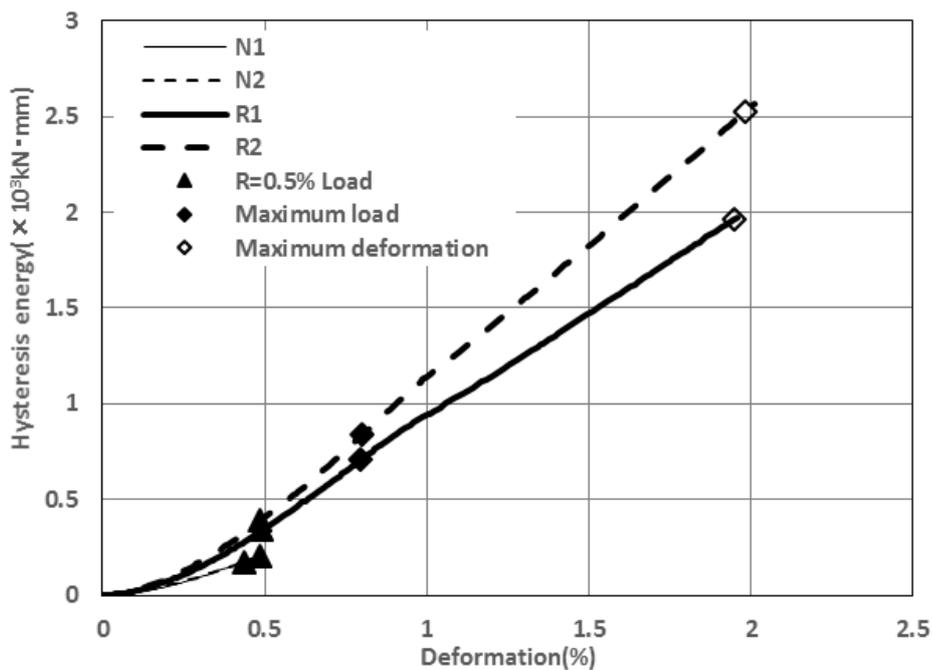
図 2.20 包絡線の履歴エネルギー

図 2.19 の灰色に示すような包絡線の履歴エネルギーを図 2.20 に、R=0.5%時・最大荷重時・最大変形時の包絡線の履歴エネルギーを表 2.8 に示す。補強前の R=0.5%変形時に対する補強後の R=0.5%時の履歴エネルギーは約 2 倍、補強前の R=0.5%時に対する最大荷重時は 4 倍程度、補強前の R=0.5%時に対する補強後の最大変形時 11~12 倍と大幅に向上している。

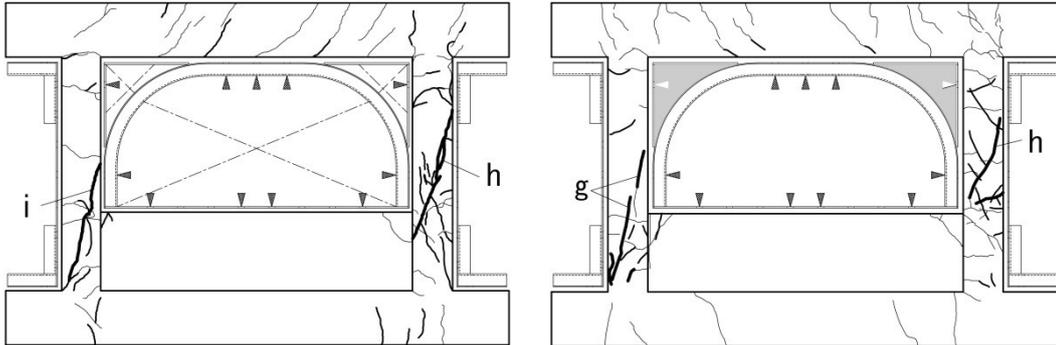
図 2.21 ひび割れ図 ( $R=2.0\%$ )

目視による終局時のひび割れ図を図 2.21 に、実験終了時の柱(h)及びび(g)のひび割れ状況を写真 2.6 に示す。図中の細線は  $R=0.5\%$  以前のひび割れで、中線及び太線は  $R=0.5\%$  を超えて生じたひび割れである。最大変形時にひび割れ幅が大きかったせん断ひび割れを太線で示し、g は  $R=0.67\%$ 、h は  $R=1.0\%$ 、i は  $R=2.0\%$  時に確認したひび割れである。  $R=0.8\%$  の最大耐力付近に g や h のせん断ひび割れが生じ、耐力低下を起こしている。

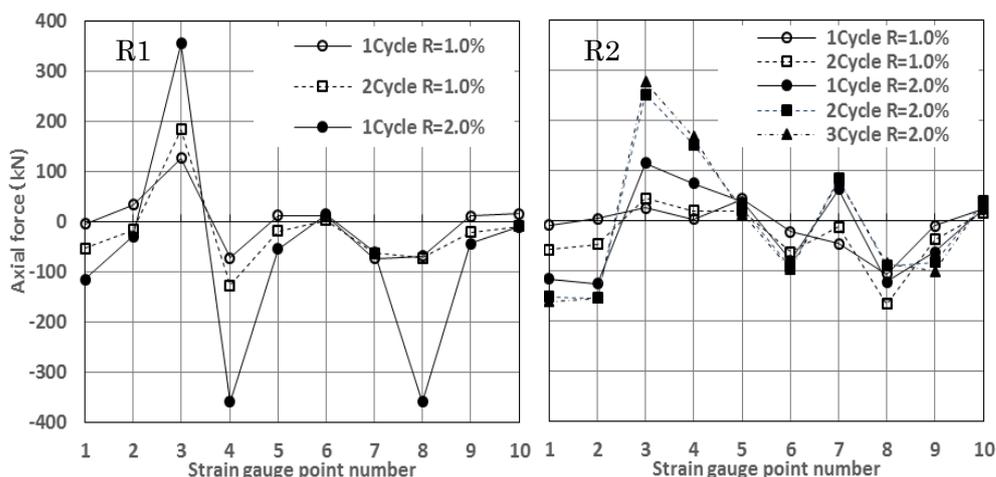
図 2.22 鉄骨アーチの軸力分布

曲げモーメントは概ね逆対称形を示し、軸方向力は概ね負(圧縮)を示している<sup>注9)</sup>。湾曲部(点3・4・7・8)付近で軸方向力及び曲げモーメントが増大している。また、2・3 サイクル目は1サイクル目より値が大きい。これは、1サイクル目で損傷した RC フレームの耐力を鉄骨アーチが負担していると推定される。

また、R1 と R2 の湾曲部の値を比較すると、軸方向力及び曲げモーメントの両方ともに R2 が小さい値を示している。アーチ部材とアーチ隅部プレートとアーチ隅角部枠材(写真 2.5β) が一体となり作用しているため、負担するひずみが分散し、軸方向力及び曲げモーメントが小さくなったと考えられる。

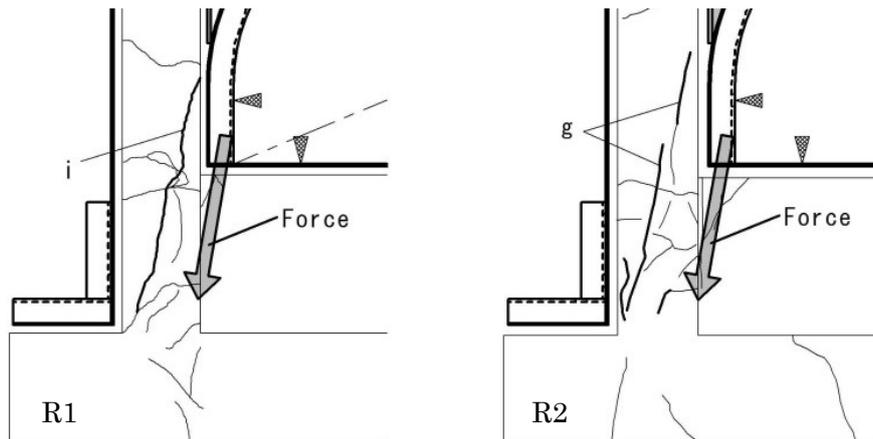
図 2.28 R=+2.0%時の鉄骨アーチの圧縮側の柱脚付近のひび割れ

$R=+2.0\%$ 時の鉄骨アーチの圧縮側の柱脚付近のひび割れを図 2.28 に示す。図中  $R1$  の  $i$  のひび割れ、 $R2$  の  $g$  のひび割れに着目すると鉄骨アーチが RC フレームを矢印方向に押し圧縮ストラットを形成し、水平力を伝達していることがわかる。連続する腰壁を想定した場合、 $i$  や  $g$  のひび割れは腰壁により抑制されると考えられる。

今回の場合の腰壁の連続しない場合、端部の柱に関しての補強をさらに検討する必要があると考える。

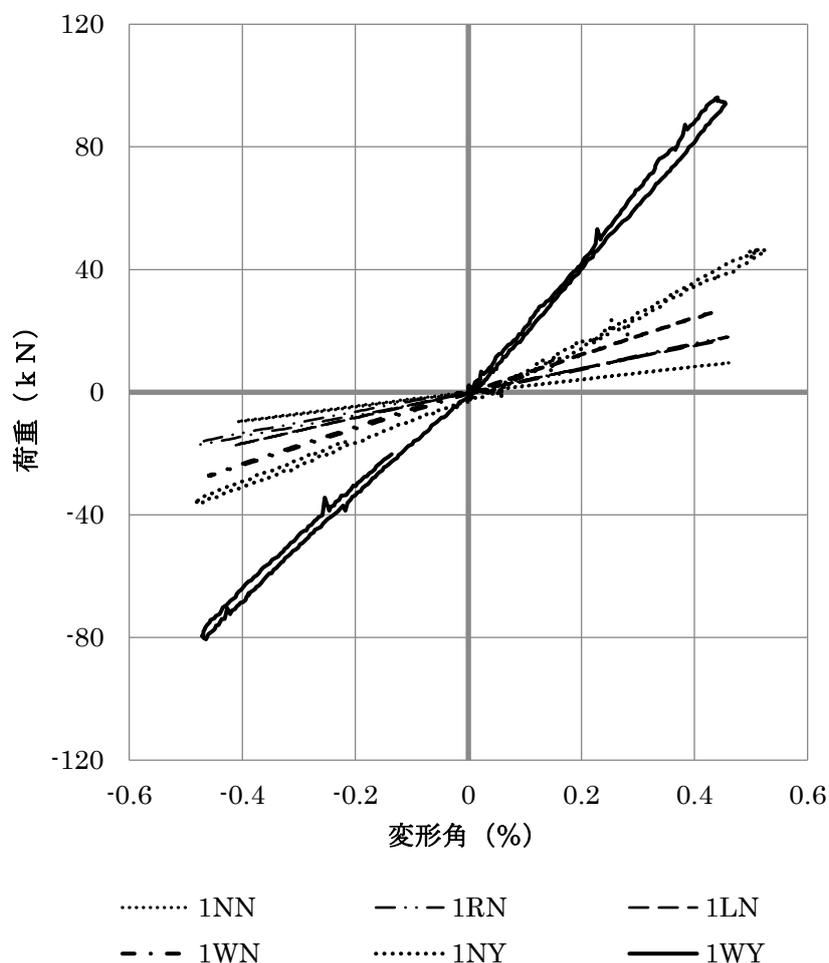
図 3.21 1連フレーム荷重変形関係 (弾性域)

図 3.21 を見ると各実験に於いて直線的な挙動を示していることから 0.5%付近までは弾性範囲である。ブラケットも耐震手摺も取り付けない 1NN が最も剛性は低く、次いで線が重なり合うような形でブラケットが片側に取り付く 1RN と 1LN となり、両側ブラケットの 1WN、耐震手摺のみ取付いた 1NY、すべて取付いた 1WY の順で剛性が大きくなっていることがわかる。

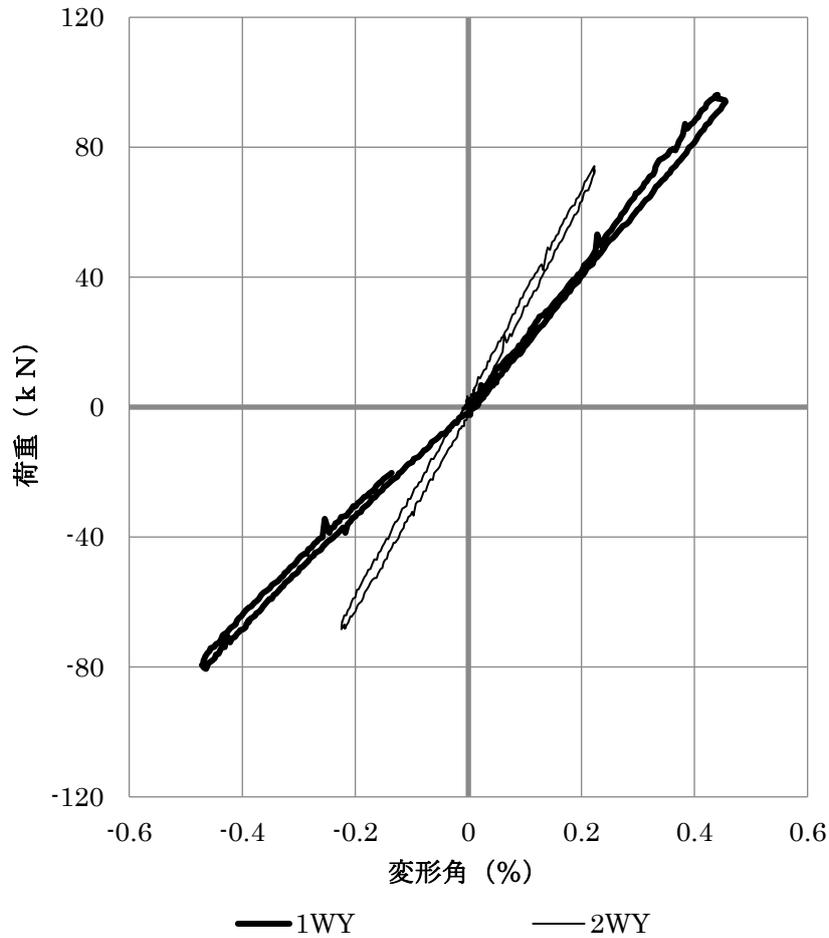
図 3.22 1WY と 2WY 荷重変形関係

図 3.22 をみると柱本数が増えた 2WY の剛性が高くなっている。

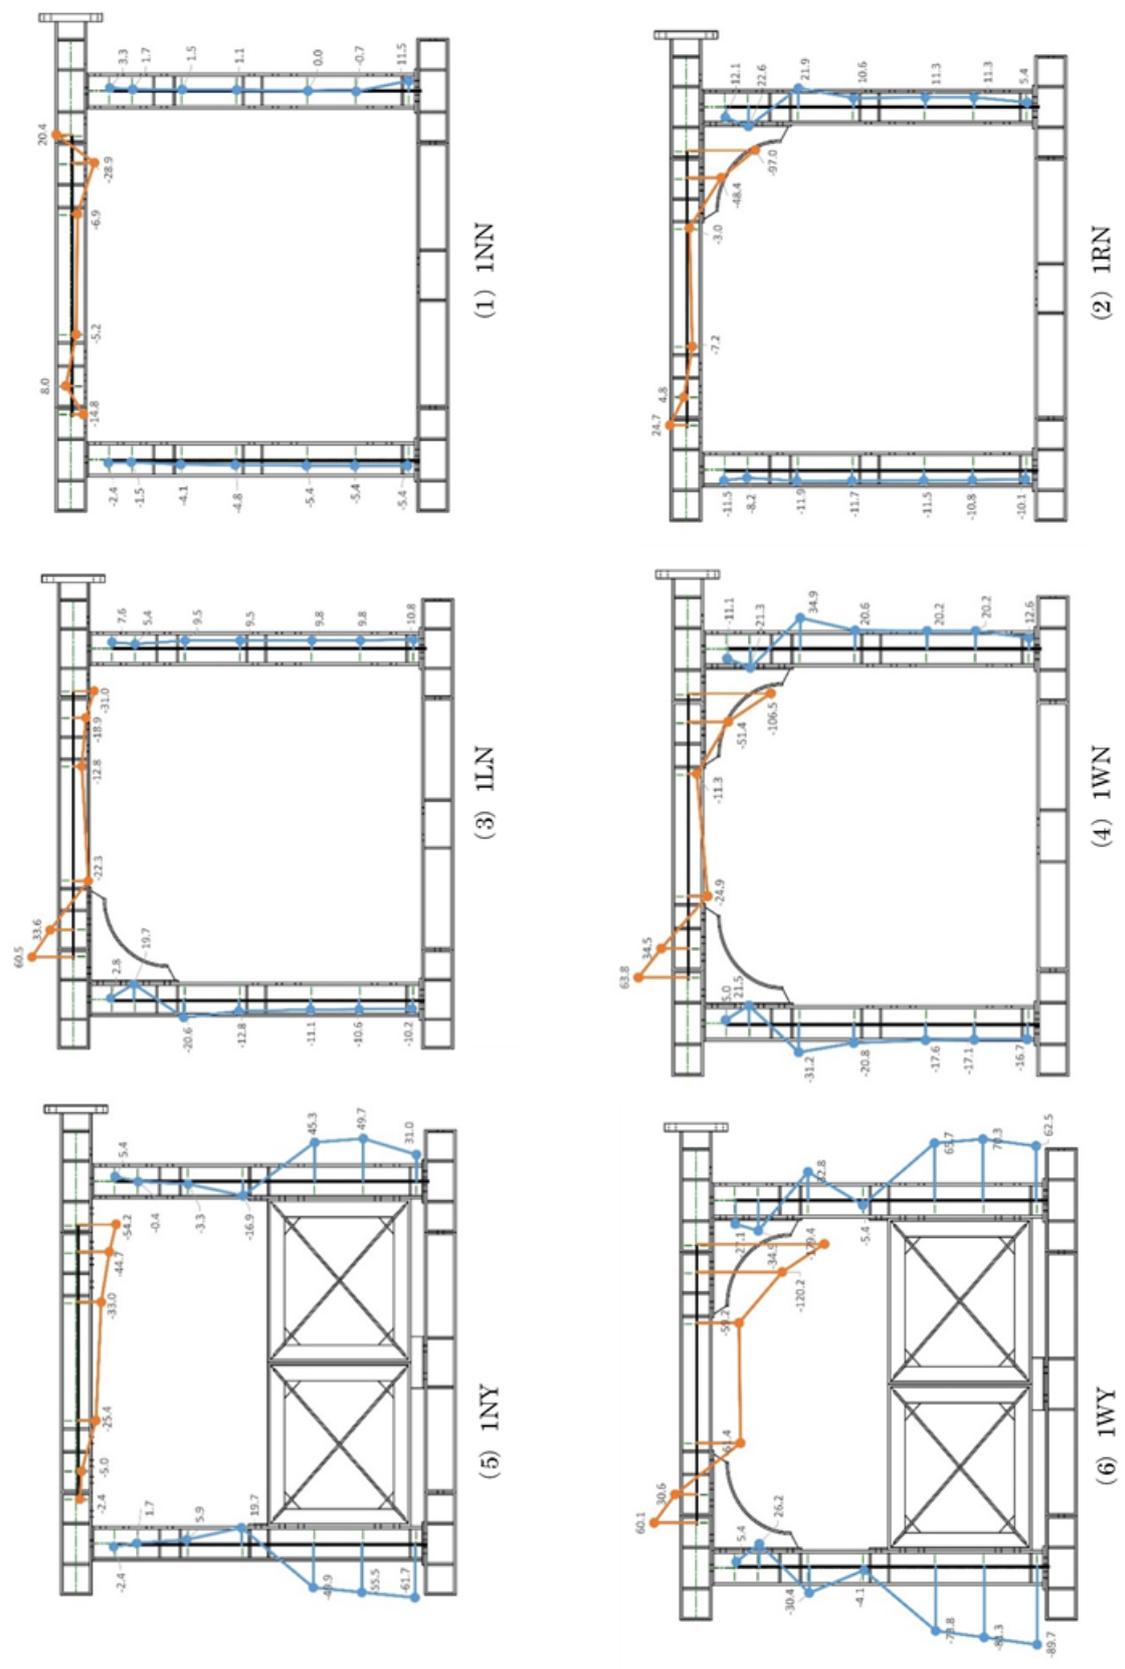
図 3.25 1連フレーム 軸方向力図

軸力図を見ると 1RN、1LN、1WN、1WY、2WY のように柱梁のブラケット付近の軸力が大きくなっている。これは水平力がブラケットを介し軸力（鉛直力）に変換し柱下部に伝達させていると考える。

1WY と 2WY の耐震手摺が取付く端部柱の下部の軸方向力の増加がみられるが、2 連フレームの場合中柱下部で軸方向力の増加は見られない。

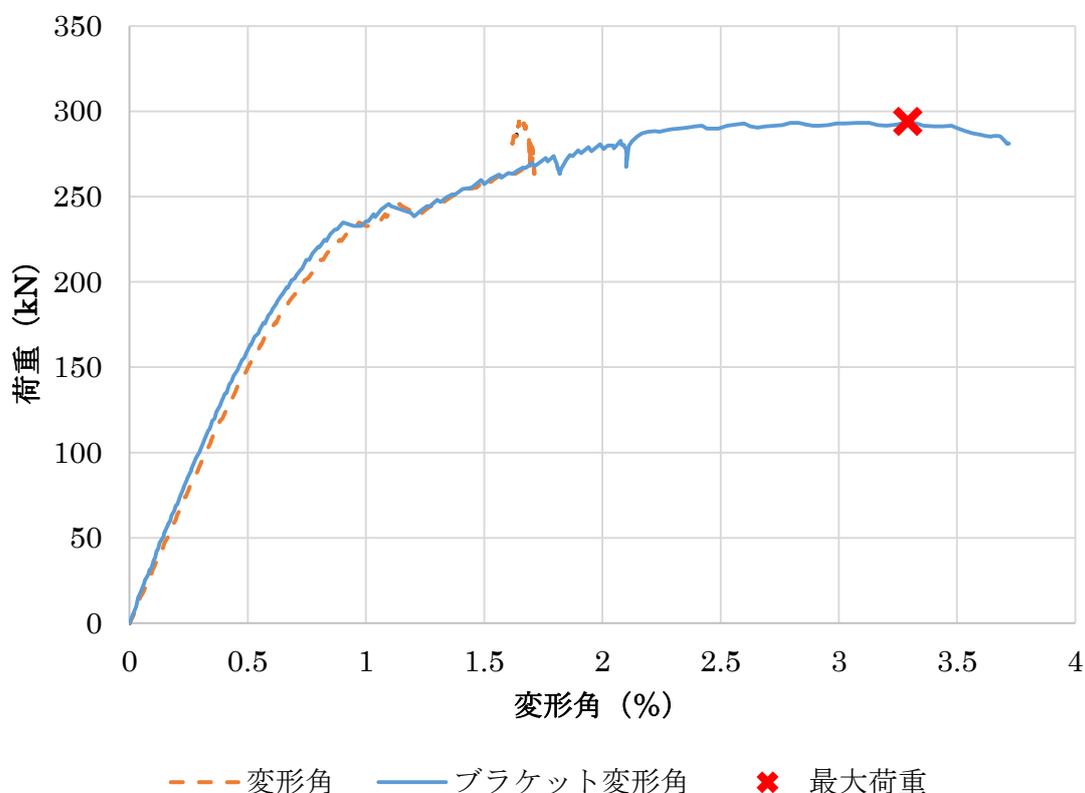
図 3.27 荷重変形関係（塑性域まで）

1WY の荷重変形関係を図 3.27 に示す。図中の破線は水平 1 と水平 4 の差（相対変位）から求めた変形角であり、実線は水平 2 と水平 4 の差（ブラケット下端の相対変位）から求めたブラケット変形角である。実験中に水平 1 の変位計が途中で外れたため  $R=1.7\%$  付近で変形が止まっているが、ブラケット変形角と変形角は概ね一致しているためここではブラケット変形角を取り上げて述べていく。

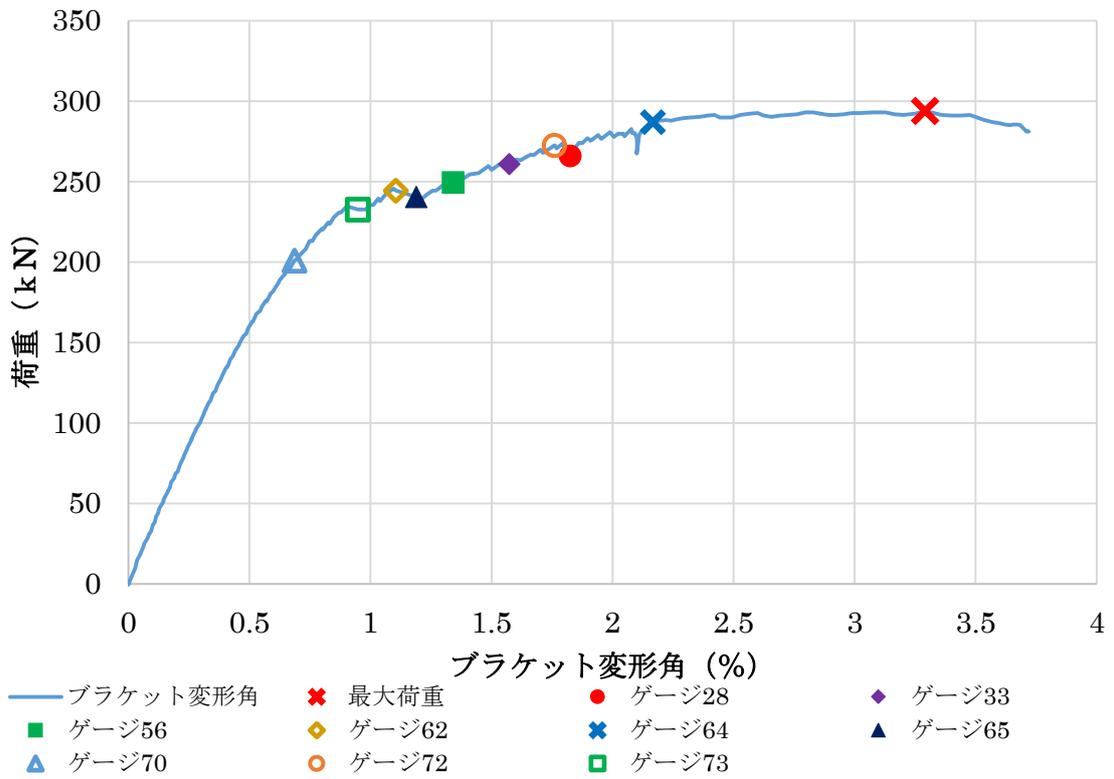
図 3.28 降伏したひずみゲージをプロット

降伏ひずみを超えたひずみゲージをプロットしたブラケット変形角を用いた荷重変形関係を図 3.28 に、降伏したひずみゲージ位置を図 3.29 に示す。まずブラケット変形角  $0.7\sim 1.1\%$  付近で耐震手摺の斜め材のゲージ 70、ゲージ 73、ゲージ 62、ゲージ 65 の順に耐震手摺斜め材の圧縮側がまず降伏し剛性が徐々に低下している。その後ブラケットのフランジのゲージ 56、上梁のゲージ 33、耐震手摺斜め材の引張側のゲージ 72、左柱の柱脚ゲージ 28 がブラケット変形角  $2.0\%$  までに降伏している。その後  $2.0\%$  を超え、耐震手摺斜め材の引張側ゲージ 64 が降伏したことでほとんど耐力の上昇は見られず、その後  $3.3\%$  付近で最大耐力（ $294.0\text{ kN}$ ）を示し徐々に耐力が低下している。

耐震手摺斜め材の圧縮材が座屈したことを考えると、弱軸のない円形若しくは正方形断面材を利用したほうが、最大耐力までの勾配は安定したと考えられる。

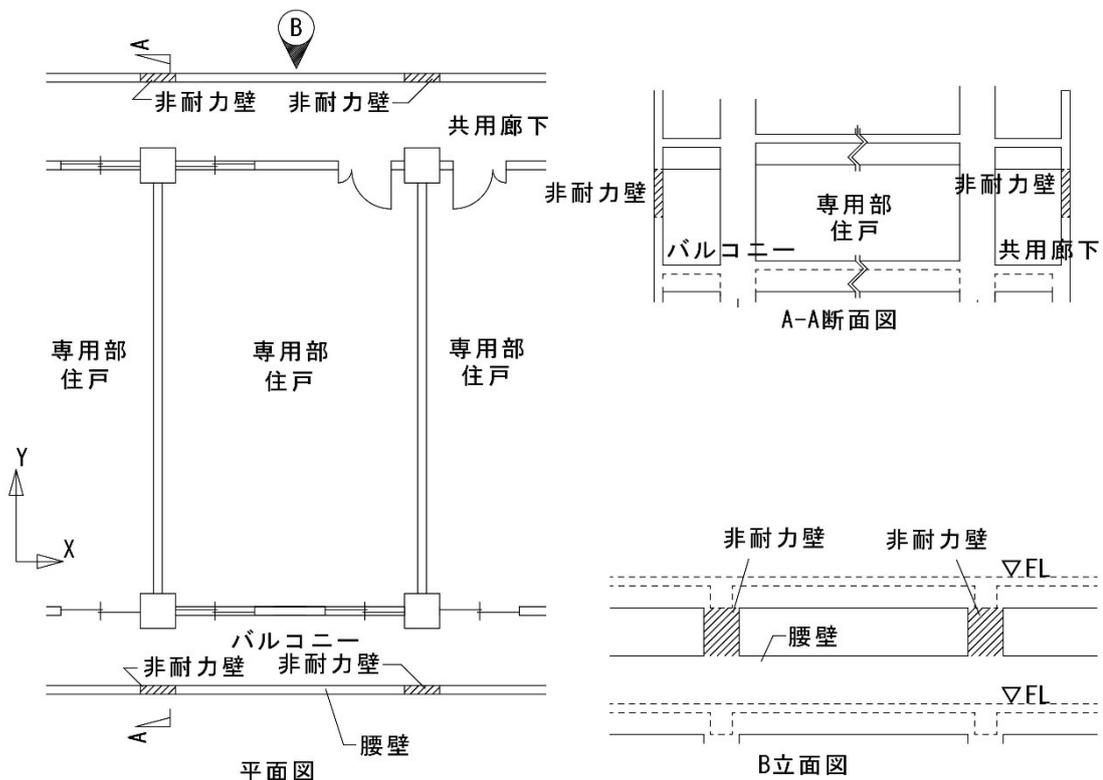
図 4.1 補強対象となる建物プラン

本章での補強対象となる建物プランについて図 4.1 に示す。柱住戸に接する位置に配置され、その周りに共用廊下やバルコニーが片持ちスラブで支持されている。その片持ちスラブの先端には RC 腰壁が取付き、腰壁の一部が上階のスラブに接続され、壁柱を形成している。この壁柱は腰壁が取付くことでせん断スパンが短く極短柱のようなプロポーションをしていることもあり、地震時に損傷する可能性が高く、また外部に面しているため落下の危険性もある。この柱構面外の片持ちスラブ先端にある腰壁付きの壁柱を非耐力壁と称し、その非耐力壁を活かした桁行方向（図 4.1 の X 方向）耐震補強方法を提案する。

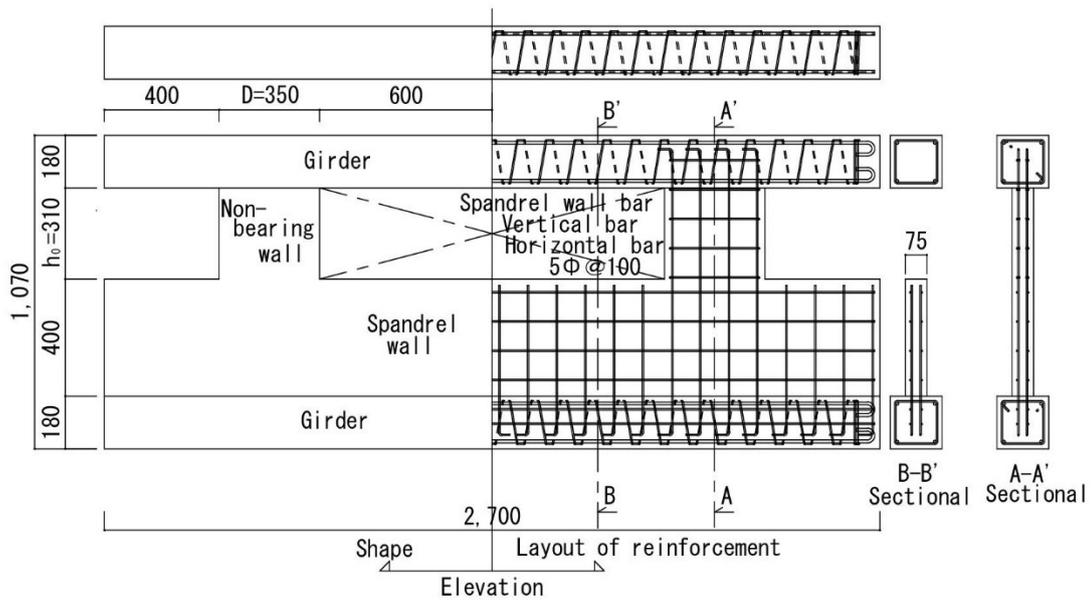
図 4.3 RC 試験体の形状寸法・配筋状況

RC 試験体の形状寸法・配筋状況を図 4.3 に、梁及び非耐力壁の配筋状況を図 4.4 に示す。試験体の縮尺は  $1/4$ <sup>注1)</sup> で作成し、11 階建ての 6 階程度を想定している。尚今回の実験では直上階に存在する腰壁はモデル化せずに作成した。非耐力壁は  $h_0/D=310/350=0.89<2$  であるため極短柱の形状である。

コンクリートの打設方法は平置きとし、打継無しとする。梁断面は  $180 \times 180\text{mm}$ 、非耐力壁断面<sup>注2)</sup> は  $75 \times 350\text{mm}$  とする。腰壁は厚みを  $75\text{mm}$  と非耐力壁と同じで、縦横筋ともに  $100\text{mm}$  ピッチでダブル配筋とする。

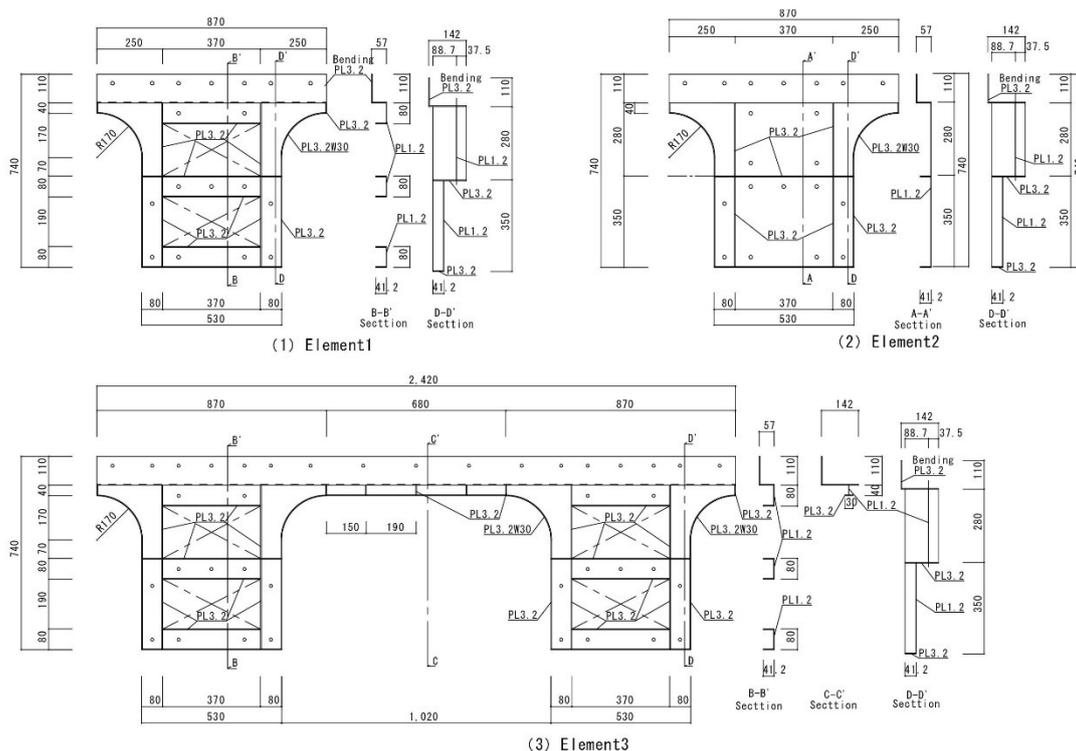
図 4.5 補強材料の詳細

Element にある非耐力壁側面にある部分を鉄骨ブラケット補強と称す。Element2 の非耐力壁に平行して存在する鋼板をパネル補強、Element3 の上梁の下にある鉄骨を梁補強と称す。

尚各 Element の溶接部は全周隅肉溶接とする。

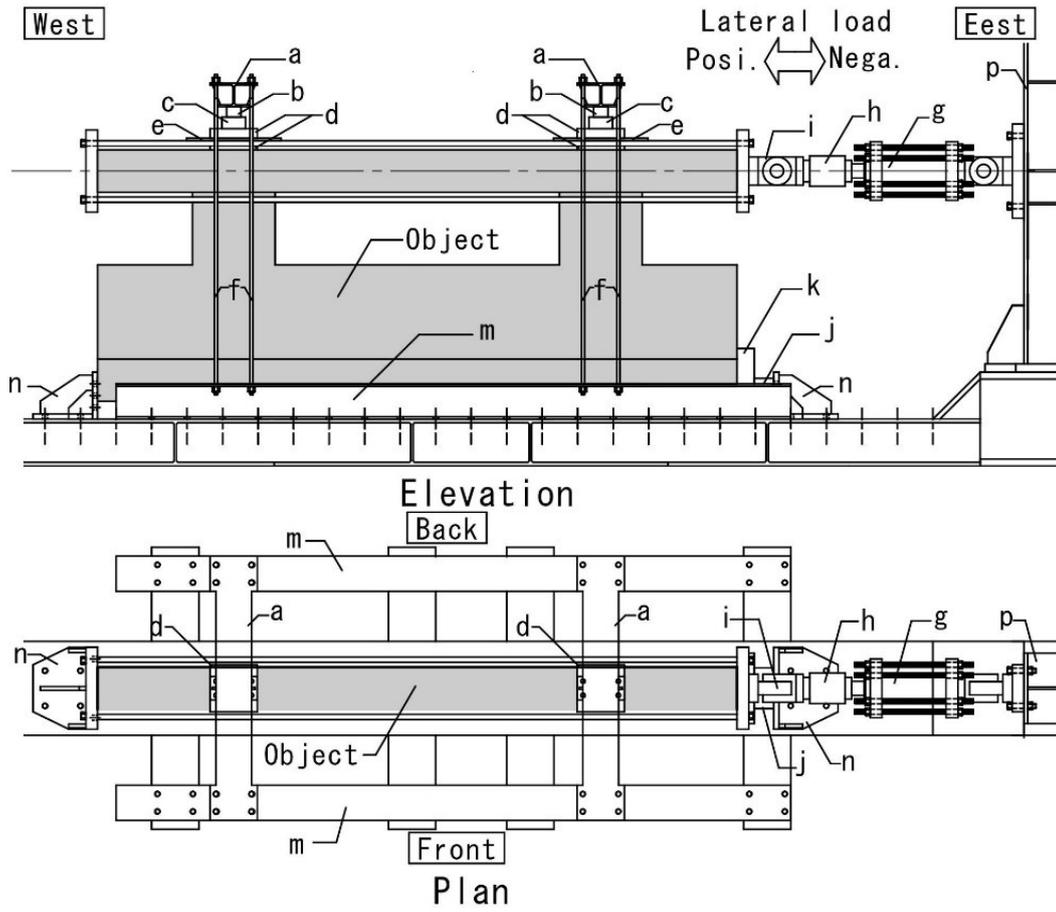
図 4.7 セットアップ図

以下に水平載荷前までのセットアップ方法を示す。

- ① 試験体を設置したのち試験体の非耐力壁上部に耐圧版(d)、ローラー(e)、耐圧版(d)、鉛直ロードセル(c)、鉛直ジャッキ(b)、配力梁(a)の順に置いてゆく。
- ② 配力梁と PC 鋼棒下部受け材(m)を PC 鋼棒(f)で繋ぐ。
- ③ 鉛直ロードセルで所定の鉛直力 VF まで加力する。これにより試験体の浮き上がりを防ぐ。

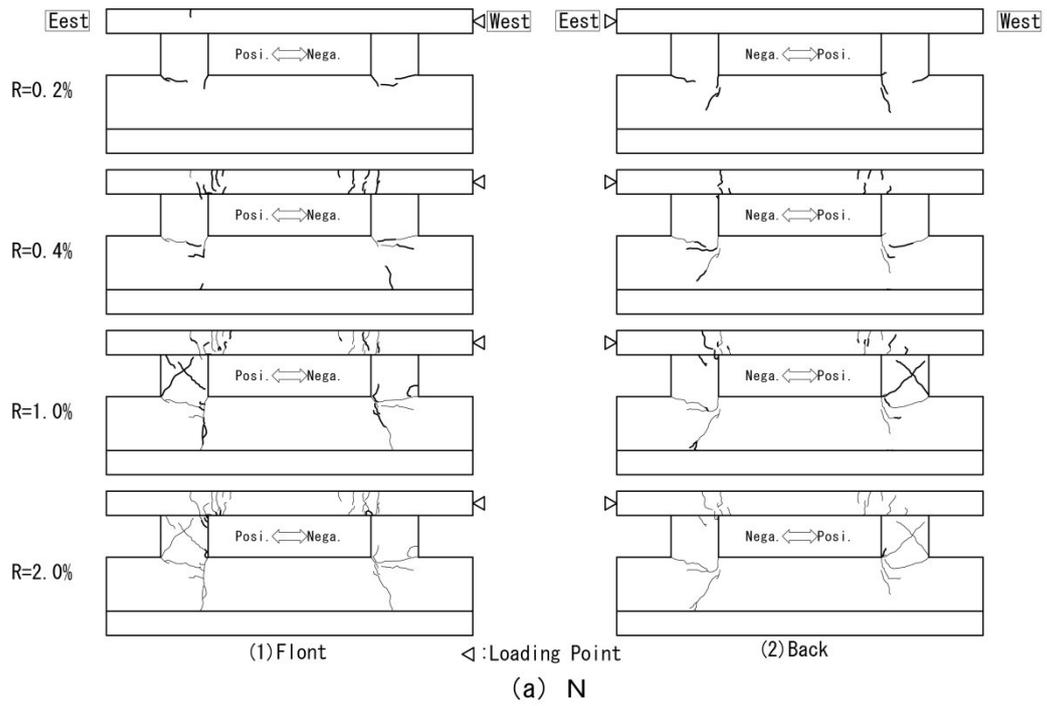
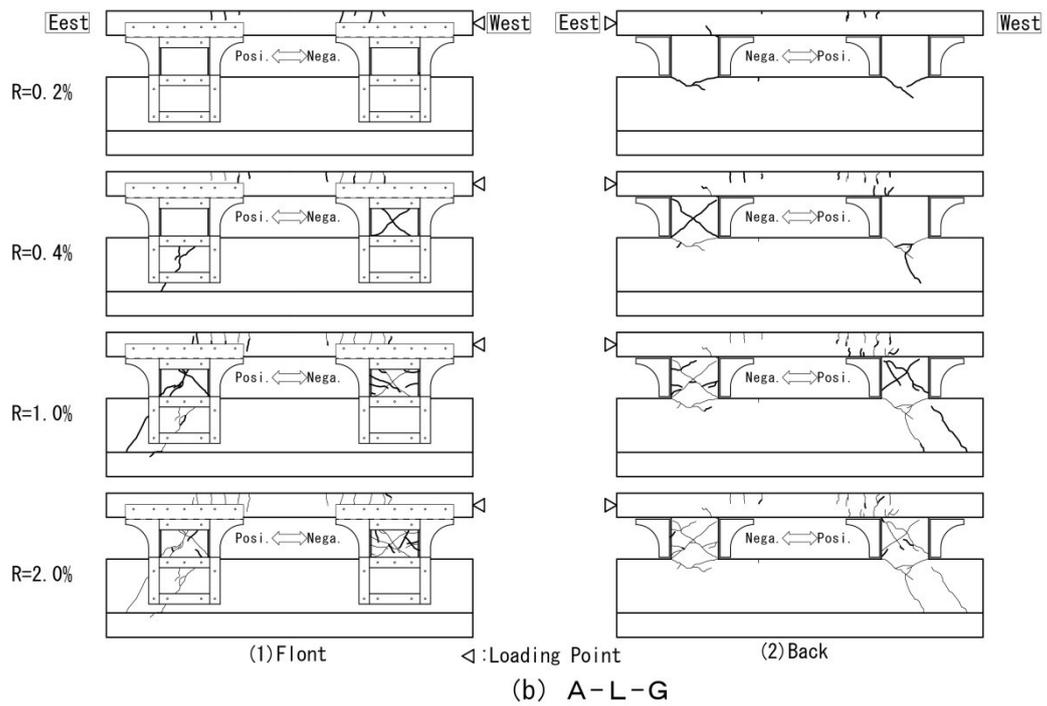
図 4.14 ひび割れ図 (上 : N、下 : A-L-G)

図 4.14～15 に各試験体の  $R=0.2$ 、 $0.4$ 、 $1.0$ 、 $2.0\%$  時のひび割れ分布を示し、左が表面、右が裏面である。図中の太い線のひび割れはその変形段階で進行したひび割れである。

N は  $R=0.2\%$  で非耐力壁の腰壁際に曲げひび割れが生じ、 $R=0.4\%$  で上梁に曲げひび割れが生じた。 $R=1.0\%$  で非耐力壁にせん断ひび割れが生じ、 $R=2.0\%$  ではひび割れの幅が増大した。

A-L-G は N 同様に  $R=0.2\%$  で曲げひび割れが非耐力壁の腰壁際と上梁に生じ、 $R=0.4\%$  で非耐力壁にせん断ひび割れが生じた。 $R=1.0\%$  では非耐力壁から腰壁までせん断ひび割れが生じ、耐力が低下した。その後コンクリート表面から徐々に剥落し、 $R=2.0\%$  では非耐力壁部に無数のひび割れが生じた。
