## 鉄骨を利用したRC・SRC造の中高層集合住宅に対する耐震補強技術の開発研究

鉄骨を利用した RC・SRC 造の中高層集合住宅に対する  
耐震補強技術の開発研究

理工学研究科・総合理工学専攻

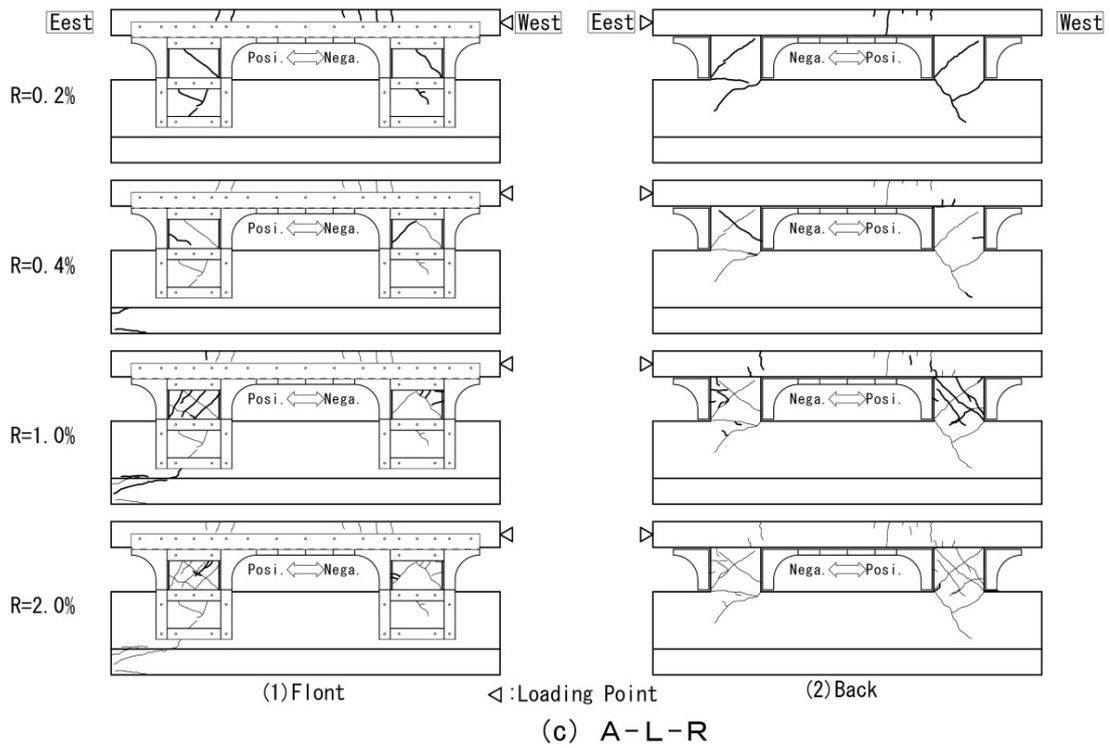
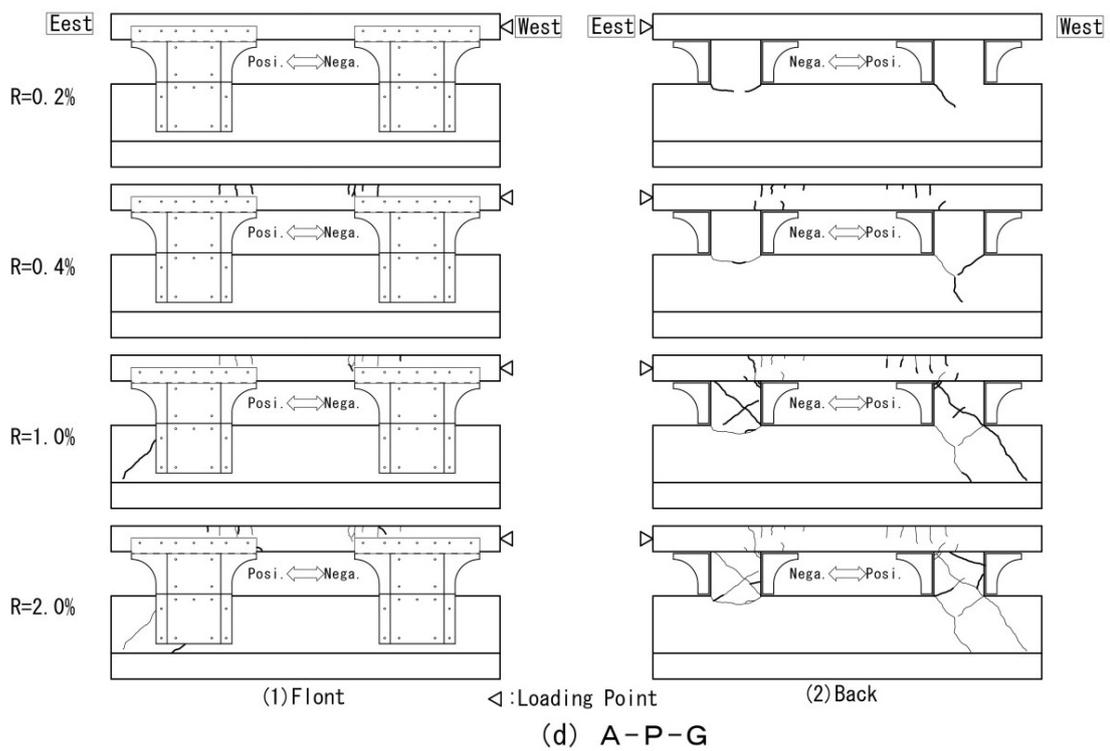
図 4.15 ひび割れ図 (上: A-L-R、下: A-P-G)

図 4.14～15 に各試験体の  $R=0.2$ 、 $0.4$ 、 $1.0$ 、 $2.0\%$  時のひび割れ分布を示し、左が表面、右が裏面である。図中の太い線のひび割れはその変形段階で進行したひび割れである。

A-L-R は  $R=0.2\%$  までに非耐力壁の腰壁際に曲げひび割れが生じ、その後せん断ひび割れが発生した。 $R=0.4\%$  ではひび割れの数が漸増し、 $R=1.0\%$  で表面の西側の下梁にひび割れが生じ、その後非耐力壁部に多数のせん断ひび割れが生じて耐力が低下した。その後 A-L-G 同様にコンクリート表面が徐々に剥落し、 $R=2.0\%$  では非耐力壁部に細かなひび割れが増えた。

A-P-G は他のもの同様に  $R=0.2\%$  で非耐力壁の腰壁際に曲げひび割れが生じ、 $R=0.4\%$  で梁に曲げひび割れが生じた。 $R=1.0\%$  では非耐力壁から腰壁までせん断ひび割れが伝播して耐力が低下した。 $R=2.0\%$  では各所のひび割れ幅が拡大したが、コンクリートの剥落は生じなかった。

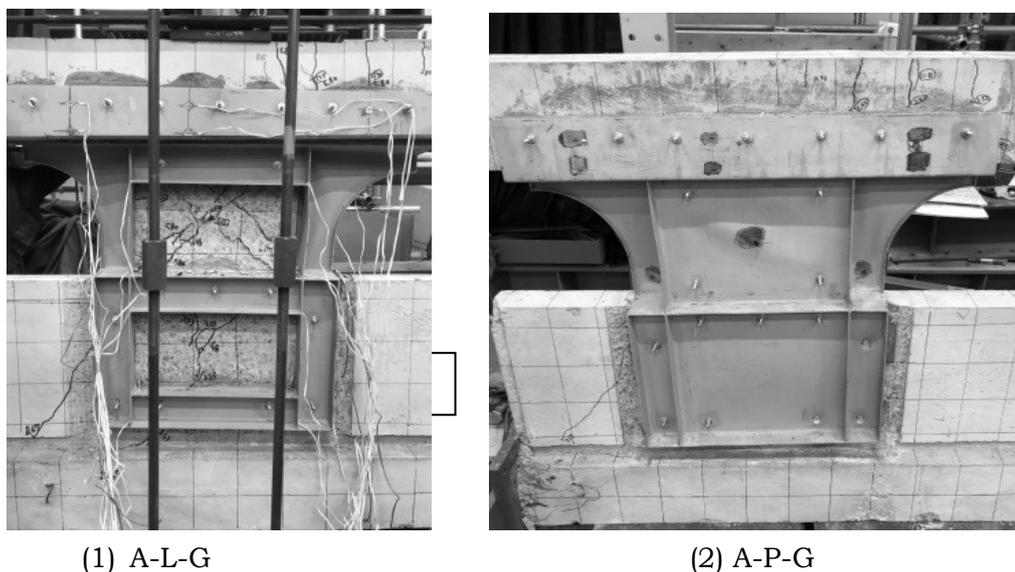
写真 4.1 実験終了時の鉄骨補強材の状況

A-L-G と A-P-G の実験終了時の鉄骨補強材の状況を写真 4.1 に示す。写真 4.1(1)をみると a の範囲にせん断座屈が生じた。また写真 4.1 (2)のパネル部分のあと施工アンカーの内側の部分 (写真 4.1(2)の b の範囲) にせん断座屈の座屈波形が確認した。

写真 4.1 で確認した座屈波形から図 4.19 右のようなブラケット柱範囲をモデル化し、その部分のウェブ (PL1.2) のせん断座屈応力<sup>注6)</sup>を求める。ブラケット柱範囲の耐力  $bQ_{su}$  はその応力ウェブ部の断面積を乗じて算出する。さらにパネル補強範囲の座屈は図 4.19(2)で示す灰色の範囲で生じると考え、その範囲でせん断座屈応力<sup>注6)</sup>を求め、それにパネル補強範囲の断面積をかけてパネル補強部の耐力  $pQ_{su}$  を算出する。

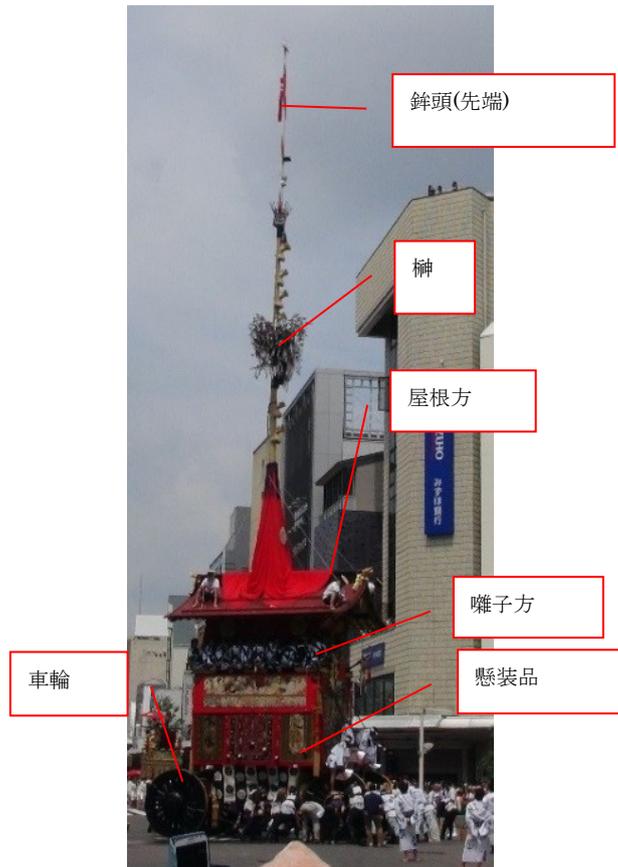
写真 5.1 実物の山鉾

模型は京都祇園祭の山鉾（長刀鉾）をモデルとしている。実物の山鉾の名称について写真 5.1 に、実物の長刀鉾の図面を図 5.1 に示す。長刀鉾は高さ 21.76m、車幅 2.36m、車軸間距離 4.5m でアスペクト比（車幅方向： $21.67/2.36=9.18$ 、車輪間方向： $21.67/4.5=4.82$ ）の大きいプロポーションとなっている。また、部材はほぞ組みなどによって生まれ、各継手・仕口は「縄がらみ」と呼ばれるわら縄を巻きつける手法によって補強される。

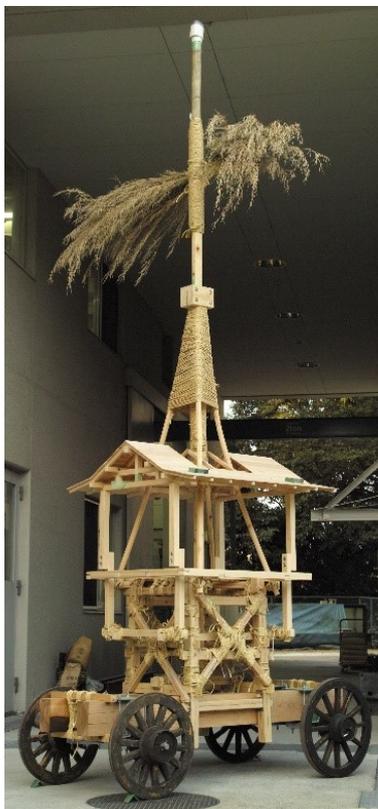
写真 5.4 試験体完成

試験体は実物の約 1/4<sup>注1)</sup> で設計製作しており、長刀鉾の先端（鉾頭）をつけない状態で全高約 5m とした。車輪の左右の間隔<sup>注2)</sup>は 845mm、前後の間隔は 1455mm であり、実物同様に車輪はステアリング機能が付いていない。車輪および「石持」と呼ばれる台車部分を除く試験体上部構造の重量は 49 kg、台車部分は 136 kg<sup>注2)</sup> の基本構成である。試験体各部には実際のもの同様に縄がらみで補強を施し、台車部分と上部構造も縄がらみによって固定している。実物の縄がらみを写真 5.2 に、試験体のものを写真 5.3 に、全体写真を写真 5.4 に、部分の名称や寸法を図 5.2 に示す。

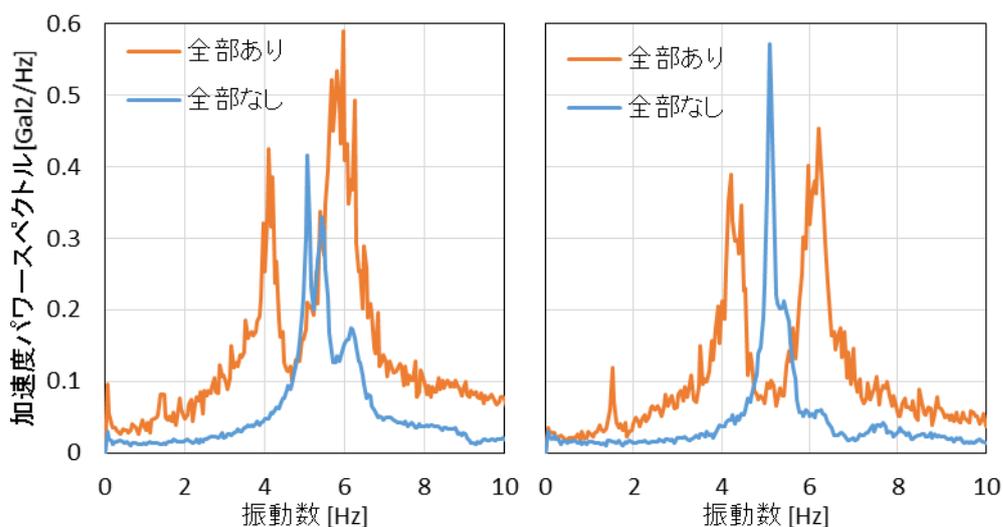
図 5.5 ①FFT結果(左:前後、右:左右)

パワースペクトルの一例を図5.5に、真木上端部①の卓越振動数についてまとめたものを表5.2に示す。図5.5より各パラメータにおいて進行方向(前後)とそれに直行する方向(左右)で卓越振動数に著しい違いはない。表5.2より全部なしでの卓越振動数は5.1Hz程度であった。錘のみ櫛のみでは卓越振動数が0.5 Hz程度低下し、先端のみ懸装品のみでは卓越振動数が0.5 Hz程度上昇した。

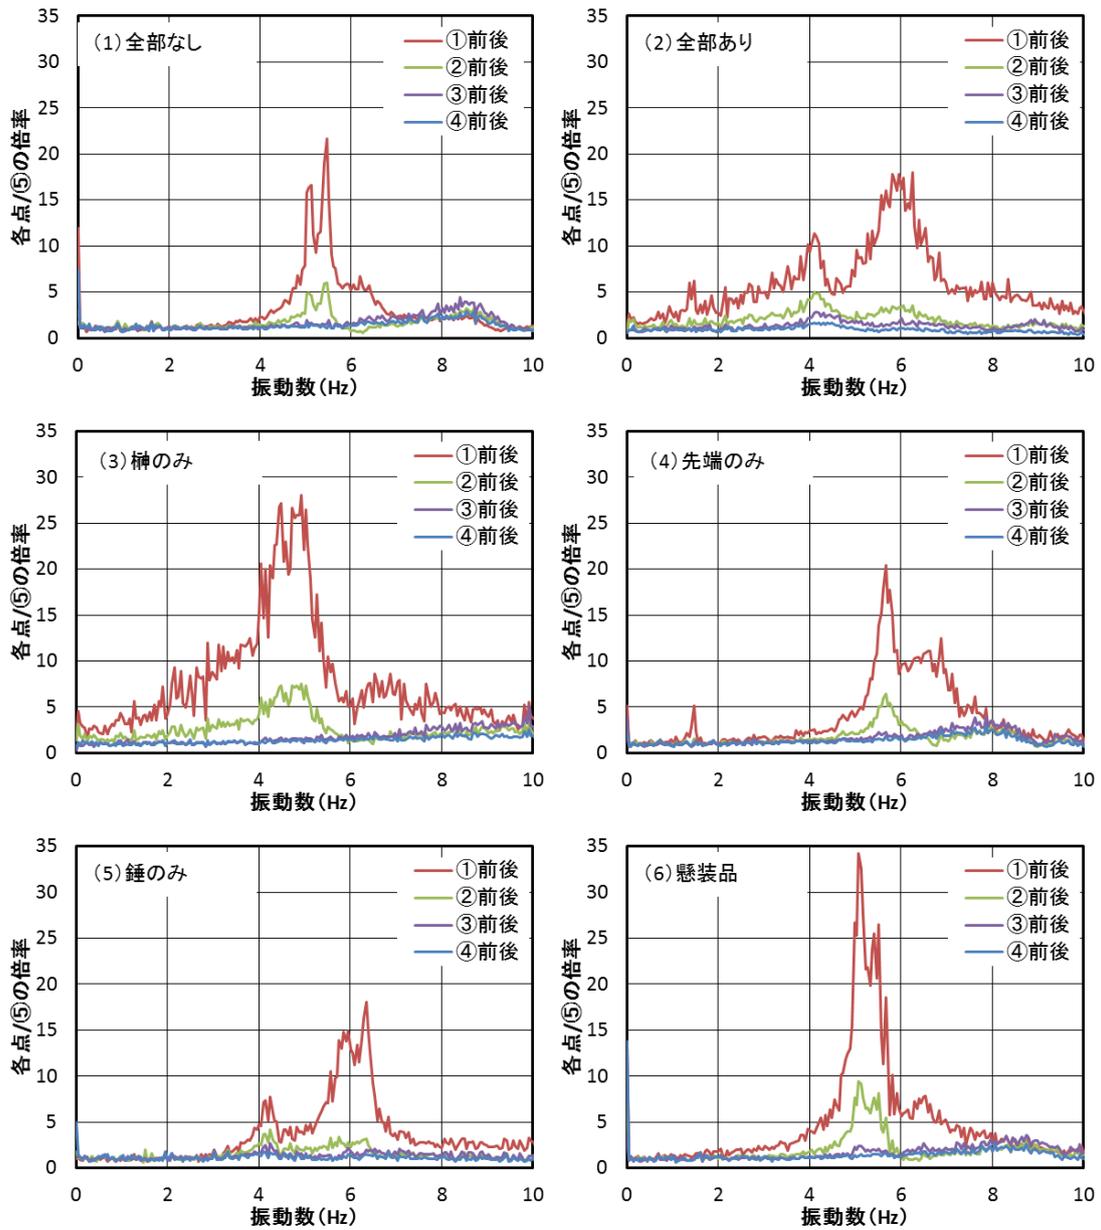
図 5.6 応答倍率 (前後方向)

真木下端部⑤に対する各点の振動数応答倍率を図5.6に、真木各点のスペクトルから表5.2の卓越振動数のパワースペクトル比を図5.7に示す。図5.6の両図ともに①が最も大きく、その次に②(緑色)であるが、①と比べ小さい値となりカムロ柱より下部は①と比べ振動していないことがわかる。図5.7のスペクトル比は各点の位相角とパワースペクトルの値を①点で正規化したものである。図5.7より、真木の振動はカムロ柱が取りつく位置(②)から上部で応答が大きくなる傾向がある。真木上部が最も振動し、ムチ振り現象(ホイッピング)を起こしている。これからカムロ柱が取りつく付近で曲げモーメントが大きくなり損傷しやすい。この結果より過去の記録にみられる真木の折損はカムロ柱が取りつく位置で起きていたと推測される。

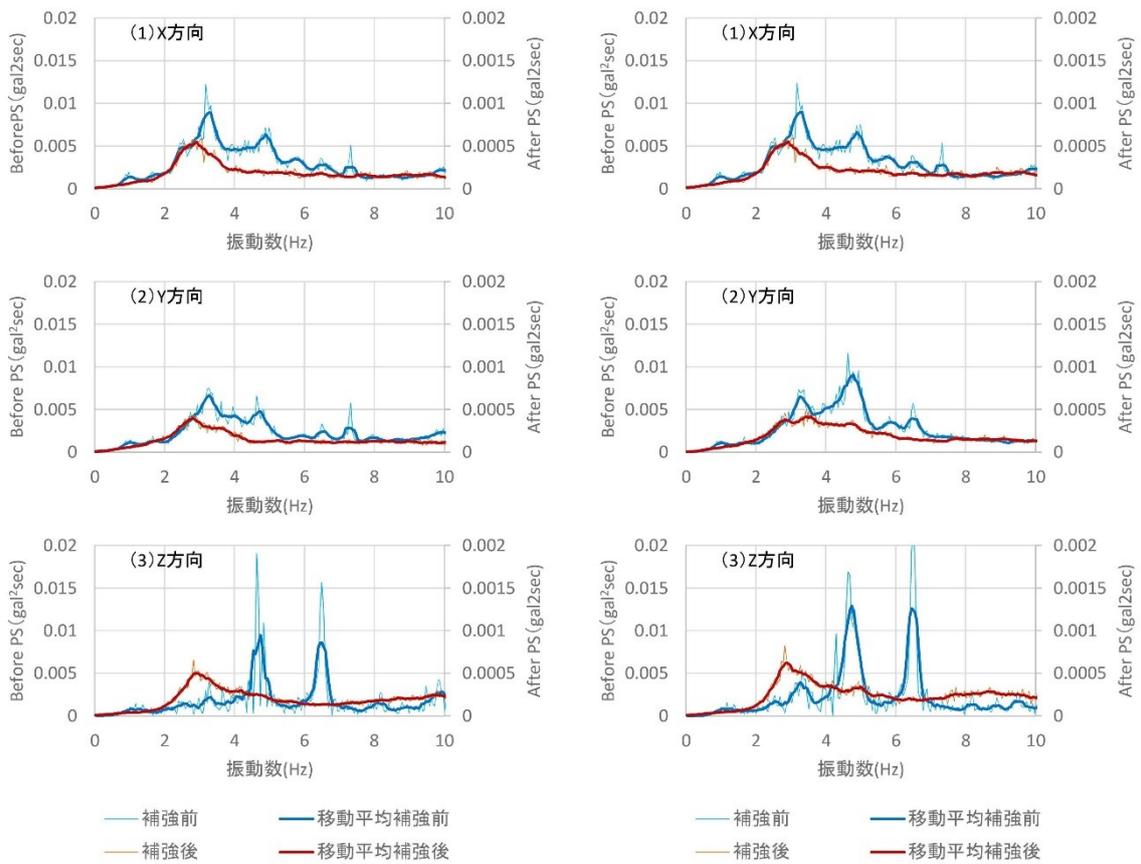
図 6.12 パターン A の FFT (左上：加速度計 1、右上：加速度計 2、下：設置位置)

各図の凡例に示すように青色の細線は補強前の FFT 結果、青色太線はその結果を移動平均したもので、縦軸は左側の値である。赤色の細線は補強後の FFT 結果、赤色太線はその結果を移動平均したもので、縦軸は右側の値である。

図 6.12～17 に於いても 3～4Hz 付近で補強前後の卓越振動数が確認できる。耐震補強時に地盤改良も行っていることから、一概に赤色を補強効果と判断しづらいために次の節で地盤と建物の点との応答倍率を用いて卓越振動数を確認する。
