L'ÉGLISE SAINT-MARTIN A OUGREE

Extrait du *Bulletin de la Société royale Le Vieux-Liège*
n^{os} 160-161 (Tome VII), 1968, pp. 237-268

1. RAPPORT SUR LES FOUILLES DE 1966

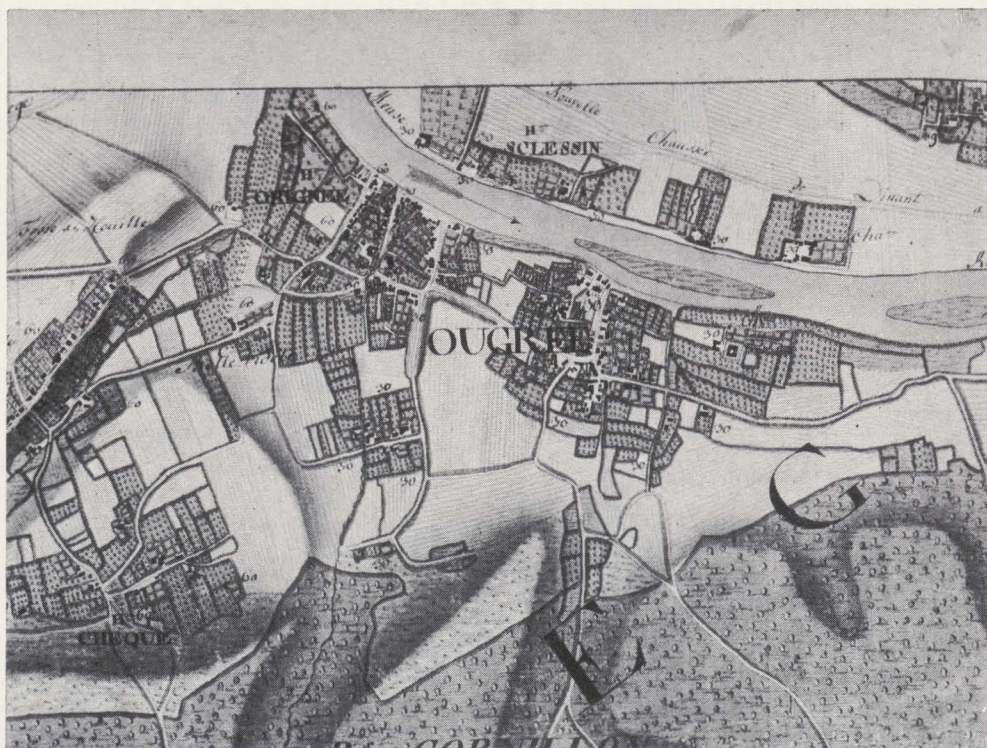
FIG. 2. — Extrait de la carte Ferraris, 1771-78 ; Ougrée, Sclessin et Ougnée.

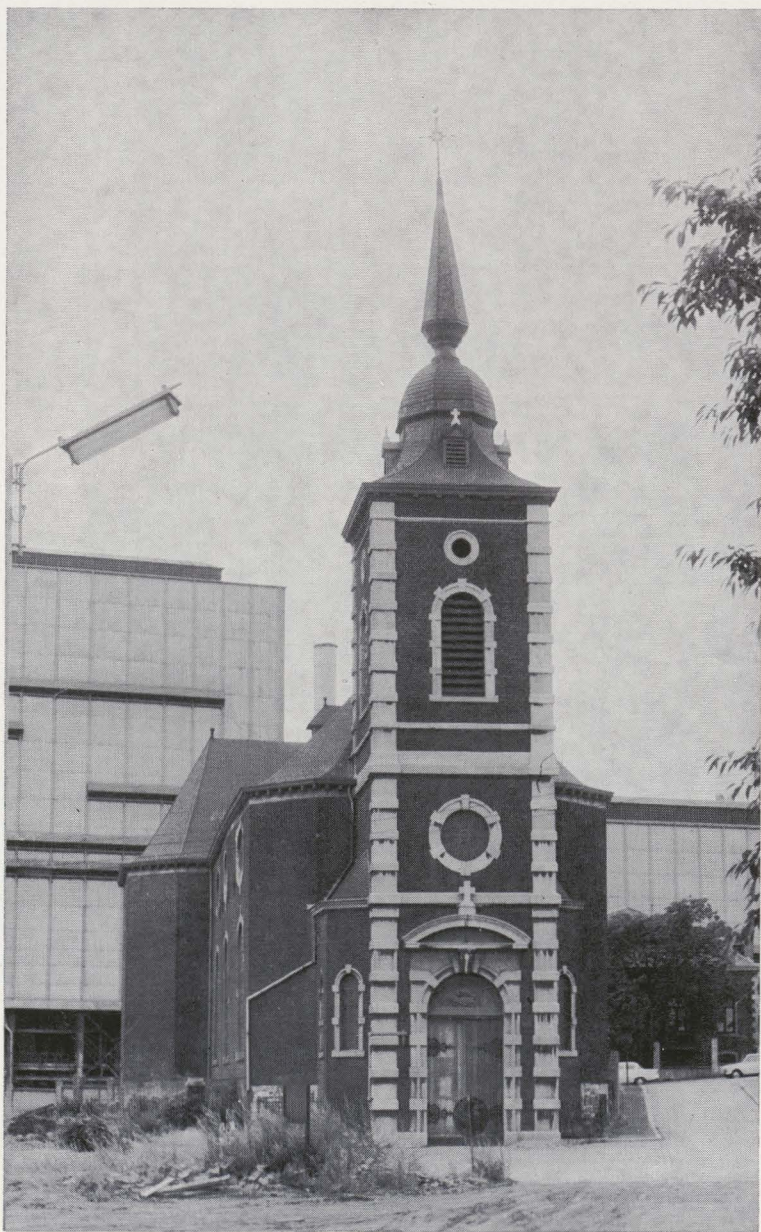
FIG. 9. — Vue de la tour, en 1965.

— A l'intérieur de la tour, à partir du niveau du jubé, l'examen des murs permet les constatations suivantes : les murs extérieurs sont construits en briques, tandis que le mur séparant la tour de la nef est construit en pierres non taillées ; ce mur est rechargé de quelques assises en briques, qui le mettent ainsi au niveau des murs extérieurs. Dans cette paroi en pierres est encore visible une ancienne baie, murée, au centre de laquelle est encastrée une pierre portant le millésime 1723, (fig. 13). Cette baie, de forme rectangulaire (0,80 m sur 2,60 m), est surmontée d'un arc outrepassé. Au sommet de cet arc, une pierre taillée, triangulaire, forme claveau ; les autres pierres sont

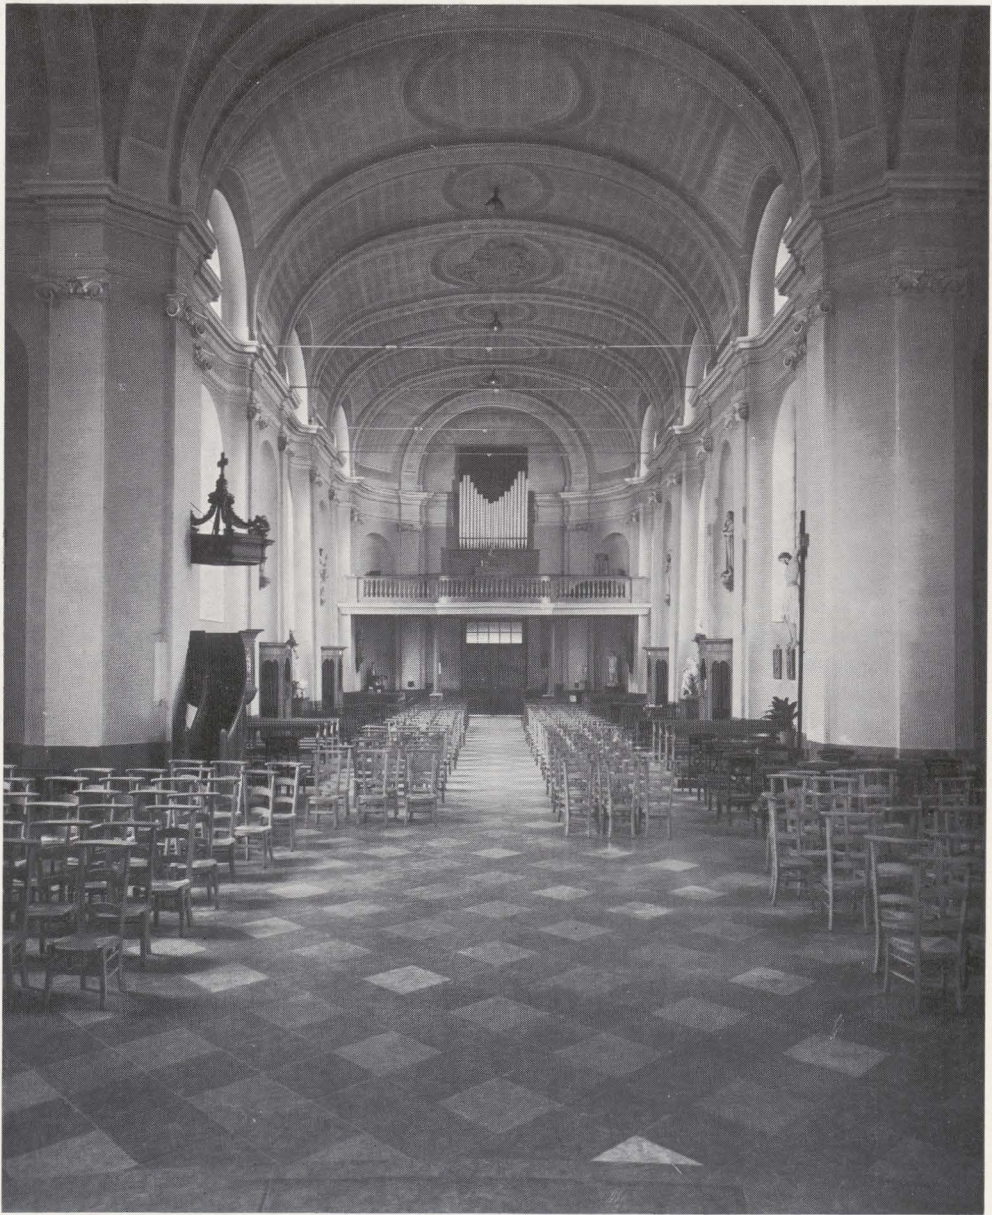
FIG. 10. — Vue intérieure de la nef, vers le jubé.

A l'intérieur (fig. 10), l'église est entièrement décorée de stucs néo-classiques : les pilastres sont couronnés de faux chapiteaux en plâtre au niveau desquels court un entablement profilé, de même matière ⁴¹ ; la voûte de la deuxième travée était ornée d'un grand médaillon, également en plâtre, représentant saint Martin ⁴².

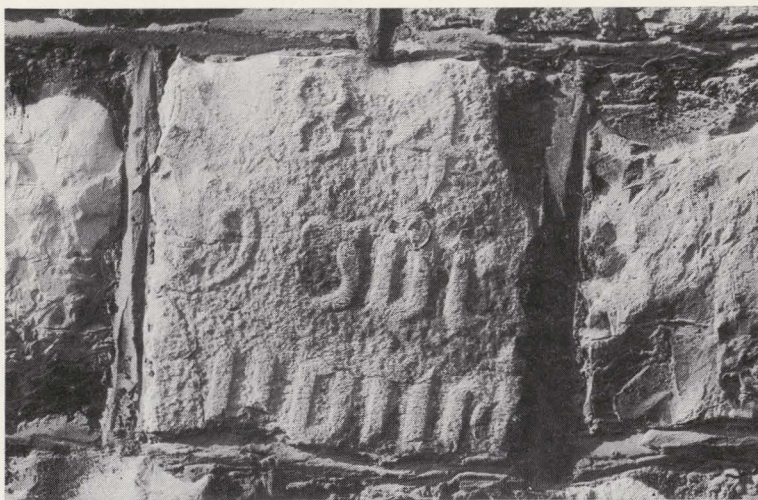
FIG. 11. — Fragment d'une croix tumulaire (?), de (15)84, encastrée dans le mur sud de la nef.

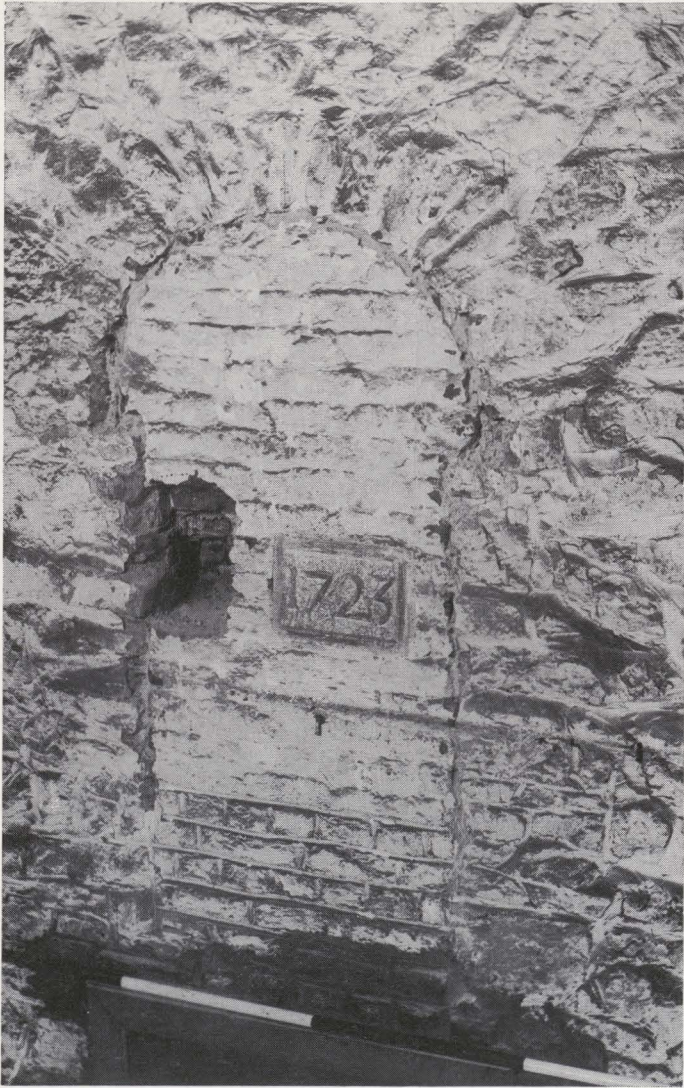
FIG. 13. — Ancienne baie, murée en 1723, dans le mur est de la tour.

d'un calibre assez plat. Un sondage dans cette baie permit de constater que l'embrasure est droite. Le sommet de cette ouverture se situe à 8,50 m au-dessus du seuil de l'église.

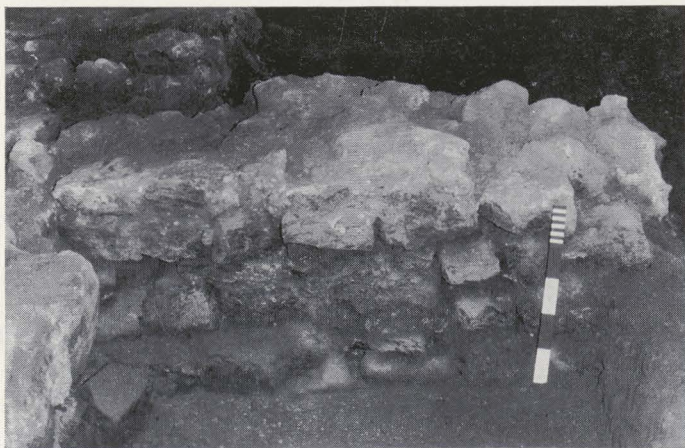
FIG. 17. — Face ouest de 72.

Le mur 58, détruit par le conduit du chauffage 3, se prolonge au-delà de celui-ci, en 70, puis, après un angle droit, se prolonge en 72. La distance entre les murs 2 et 72, nous indique la longueur du chœur primitif, soit 5,25 m. Le chœur primitif était donc de plan carré.

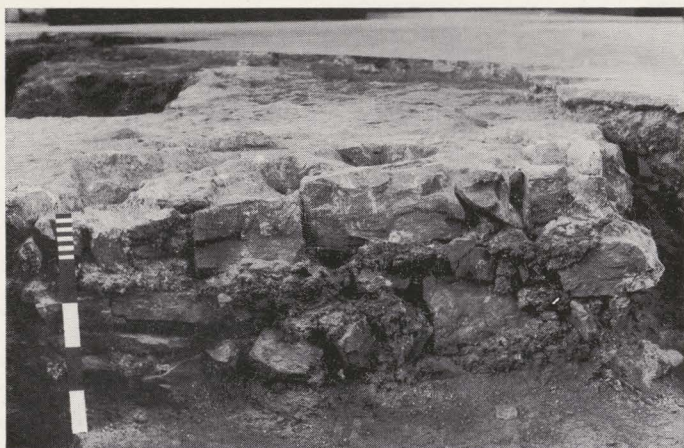
FIG. 18. — Face ouest du mur 11.

Sur la face est de l'angle 70/72 est greffée l'extrémité du mur 11 (déjà recoupé dans la tranchée I) ; le tracé de ce mur forme une partie d'un chœur se terminant par un chevet polygonal. Ce deuxième chœur est inscrit dans un troisième, de même plan, formé par les murs 1 et 13. Notons que les substructions du troisième chœur englobent ou recouvrent partiellement celles des deux chœurs précédents, en 1 et à l'angle 70/72.

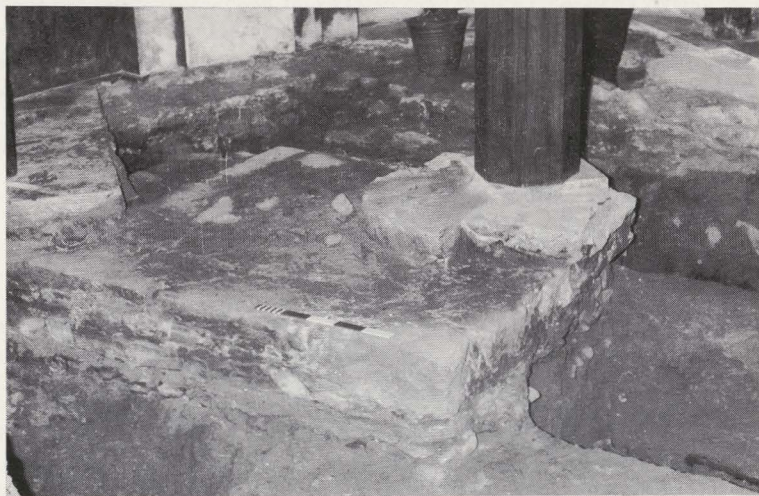
FIG. 20. — L'ancienne base des fonts baptismaux 42, 4a et 4b.

Le massif 42 (fig. 20), un quadrilatère de 1,30 m sur 1,25 m, présente sur ses quatre faces un parement construit moellons soigneusement taillés et reliés par un ciment jaune brun. Sa face ouest, appareillée, s'appuie sur 53 et indique que 42 est postérieur à la première nef. Par la suite, 42 fut habillé sur trois de ses faces (sud, est et nord) par un second parement 4a et 4b ; le mur 53 servant partiellement de quatrième face. Le quadrilatère ainsi agrandi mesure 2,10 m sur 1,85 m.

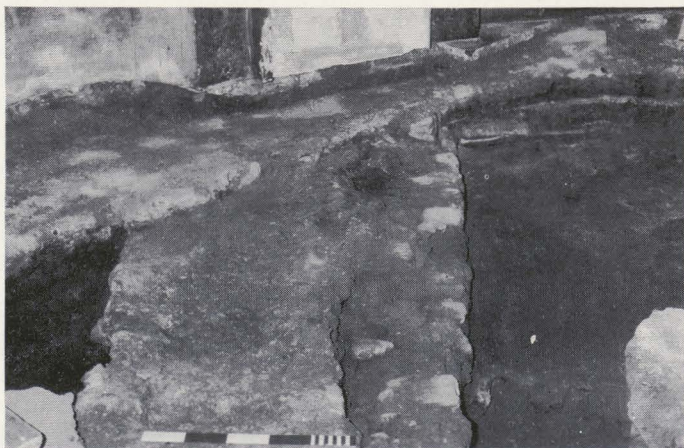
FIG. 21. — Le mur 39 et le rhabillage 38.

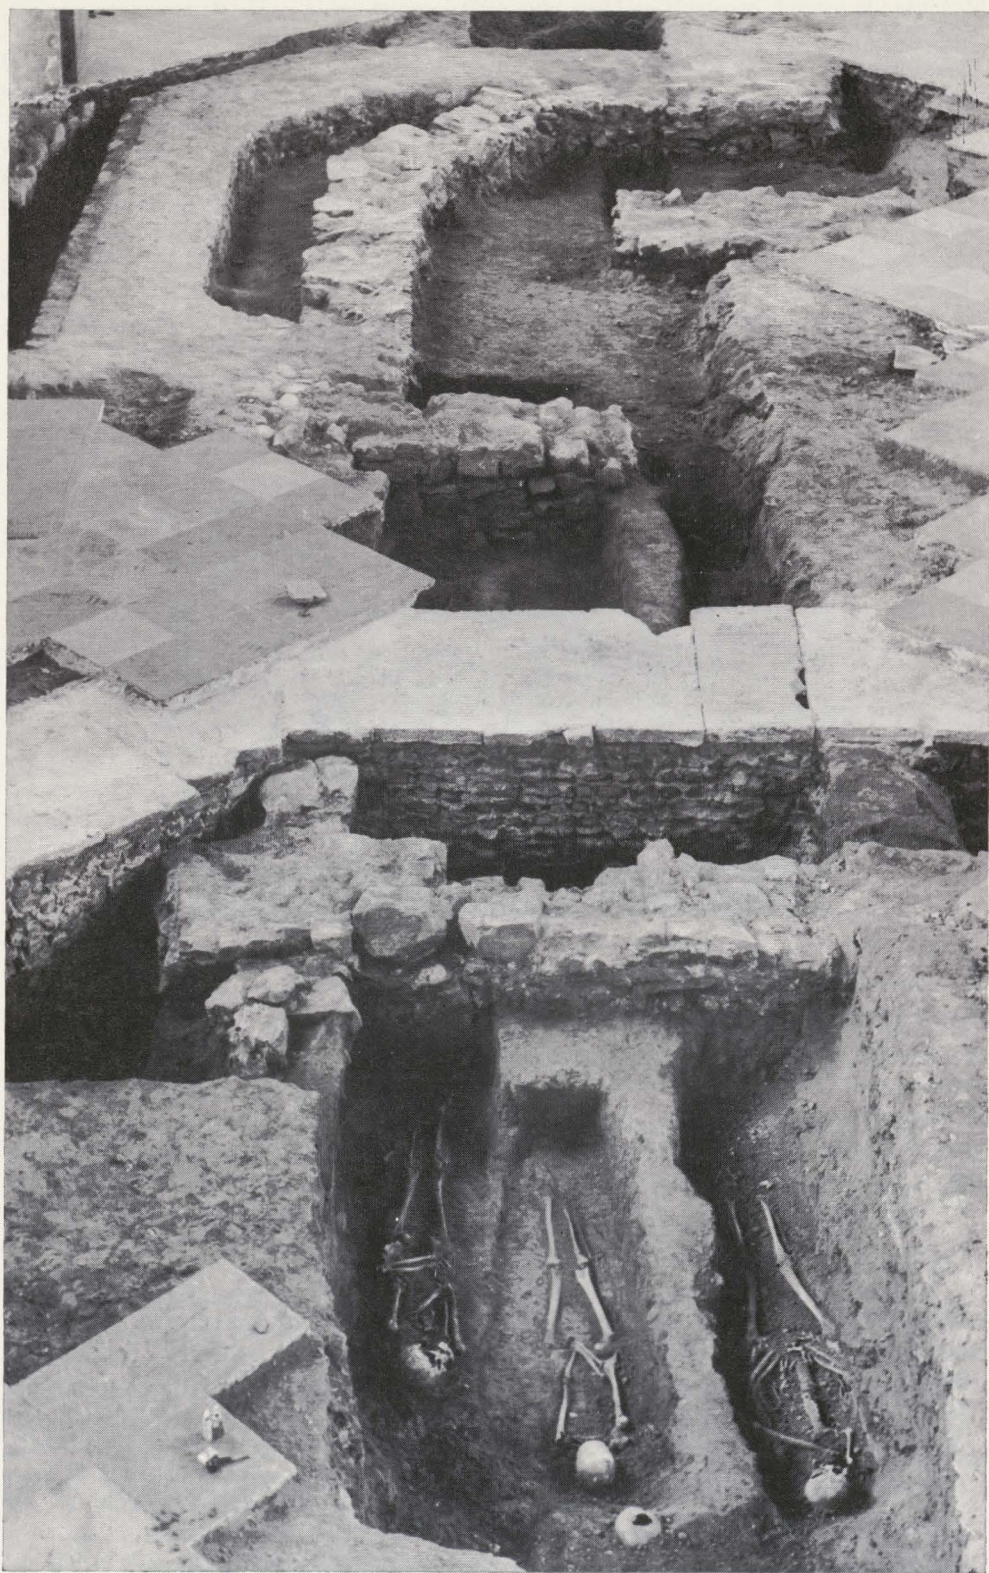
FIG. 23. — Vue d'ensemble de la fouille ; à l'avant-plan, les tombes 10, 5 et 8.
