Monitorização de massas de água em contexto urbano

Novembro de 2017

Mestrado em Engenharia Química, Ramo de Tecnologias de Protecção
Ambiental

Instituto Superior de Engenharia do Porto

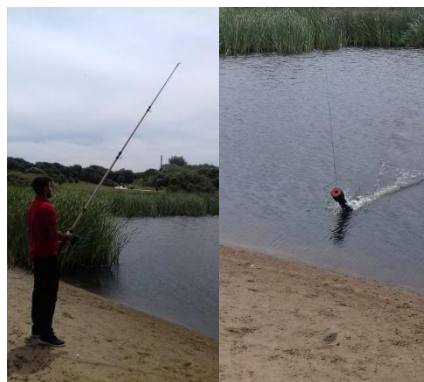
Figura 3.1 Dispositivo Waterfish.

Na última campanha realizada, foram retiradas amostras pontuais das margens e dos centros dos lagos do Parque da Cidade do Porto através de um dispositivo inovador -Waterfish (desenvolvido na Faculdade de Engenharia da Universidade do Porto-FEUP) (Figura 3.1). Esse dispositivo tem um sistema que permite a recolha de amostras de água a longas distâncias graças ao seu funcionamento similar ao de uma cana de pesca, acoplado a um recipiente que recolhe a amostra no seu interior. A dupla amostragem permitiu comparar a caracterização da amostra na margem e no centro e, assim, verificar se os pressupostos acima indicados seriam fiáveis.

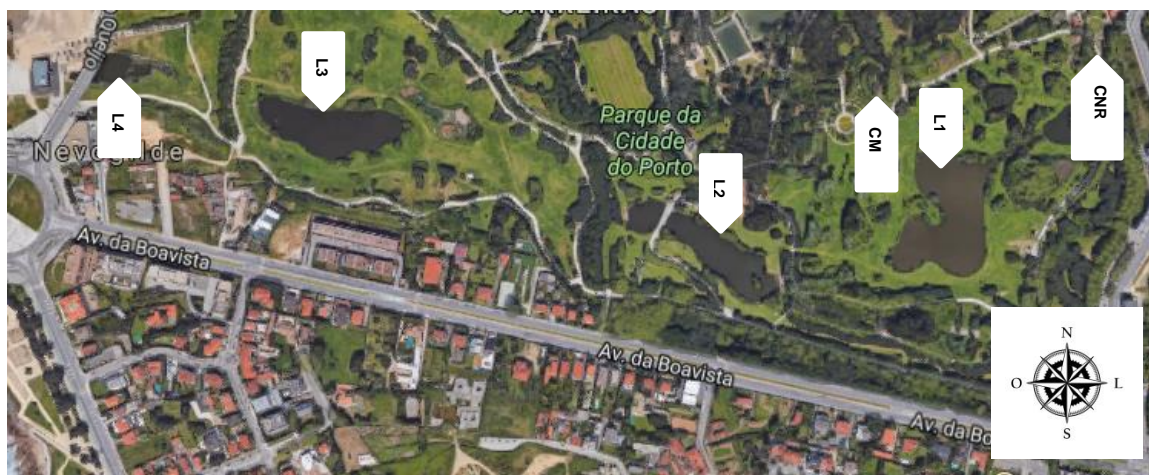
Figura 3.2 Vista de cima dos locais de amostragem de água no Parque da Cidade do Porto.

No Parque da Cidade foram recolhidas amostras de água em 6 pontos distintos (Figura 3.2) e na Tabela 3.1 encontram-se listados os locais em estudo e as respetivas coordenadas GPS do local de amostragem (Figuras 3.3 a 3.8).

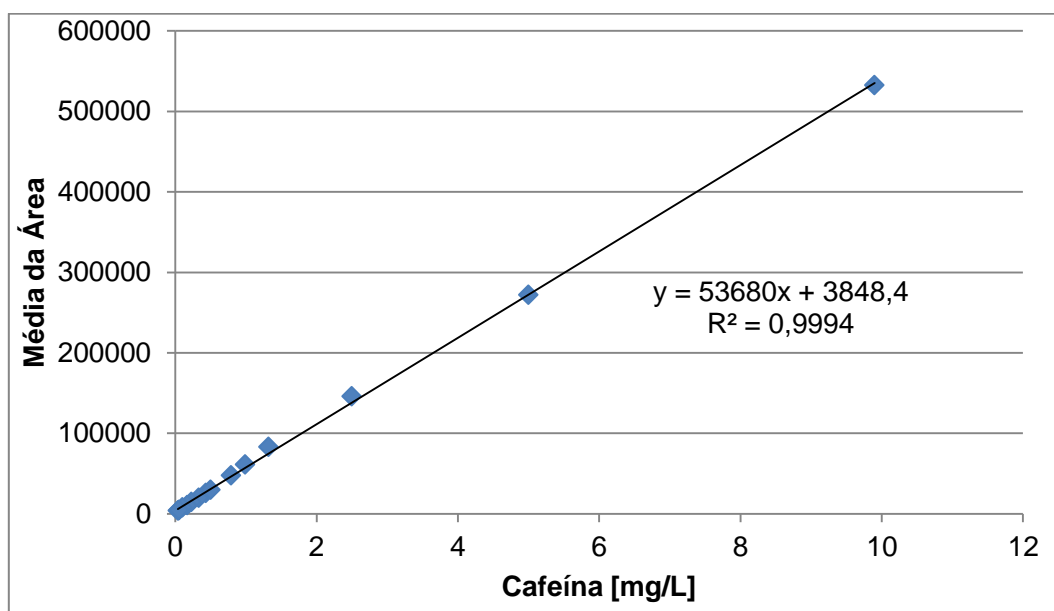
Figura 3.18 Curva calibração da cafeína.

Cafeína [mg/L]	Área			Área Média	Desvio Padrão
	Réplica1	Réplica2	Réplica3		
9,900	550912	509421	536756	532363	3,96
5,000	277836	271687	265751	271758	2,17
2,500	151997	143955	141374	145775	3,65
1,320	86163	83749	78063	82658	5,03
0,990	63072	60500	59064	60879	3,34
0,790	46944	46857	48493	47431	1,94
0,500	29461	29052	29640	29384	1,03
0,430	25608	25686	25096	25463	1,26
0,330	18603	19168	20569	19447	5,20
0,230	14608	13803	15082	14498	4,46
0,170	10280	9775	10798	10284	4,97
0,099	7851	7189	7729	7590	4,64
0,050	4527	4934	4467	4643	5,47
0,049	4460	3501	4243	4068	12,36
0,038	3894	3502	3698	3698	5,30

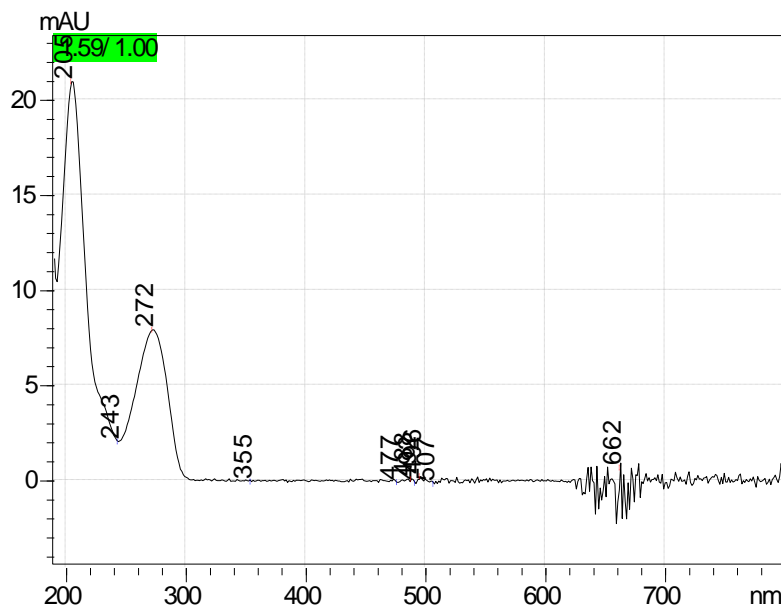
Figura 3.19 Espectro de absorção obtido para o padrão com concentração de cafeína de 2,5 ppm.

onda de 272 nm para a detecção da cafeína. A integração feita a partir da área do sinal do padrão encontra-se representada na Figura 3.20.

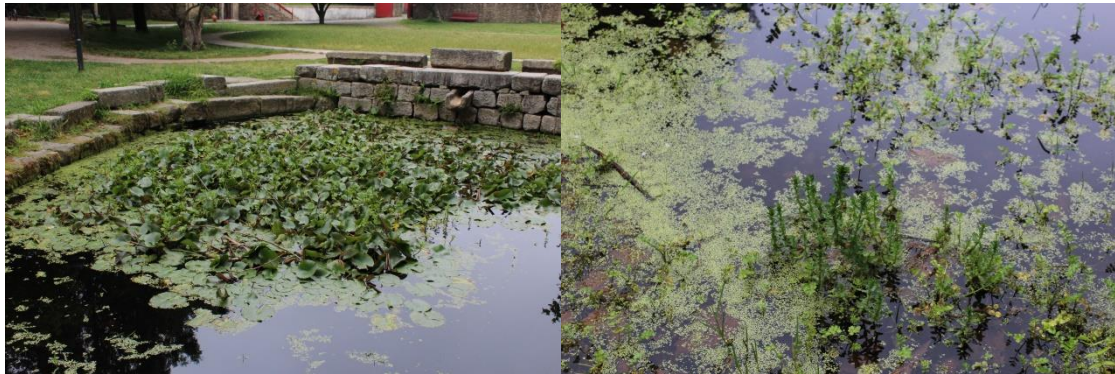
Figura 4.1 Condições no Charco do Núcleo Rural a 9/05/2017.

No CNR apenas foi possível realizar uma amostragem, a primeira (9/5/2017) (Figura 4.1), pois nas restantes datas o charco estava seco, tal como se pode observar pela Figura 4.2.

A vegetação foi uma constante presença neste charco, não foram observados sinais de poluição urbana, nem presença de animais.

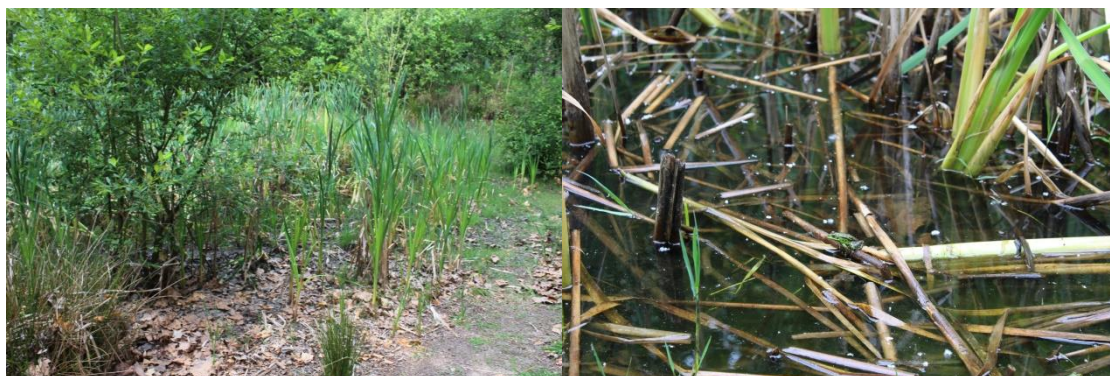
Figura 4.3 Condições no Charco Maravilha.

O CM, por sua vez, é rico em biodiversidade. Observou-se uma elevada vegetação envolvente e no próprio lago (Figura 4.3), bem como presença de animais como rãs, girinos, tritões e algumas aves como, por exemplo, gaios (Figura 4.4).

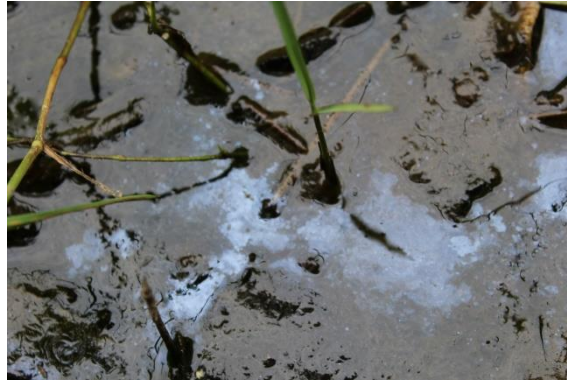
Figura 4.5 Potencial mancha de óleo/gordura observada no Charco Maravilha.

Na segunda recolha (8/06/2017) foram observadas potenciais manchas de óleo/gordura na água (Figura 4.5), indicando assim a presença de poluição neste local.

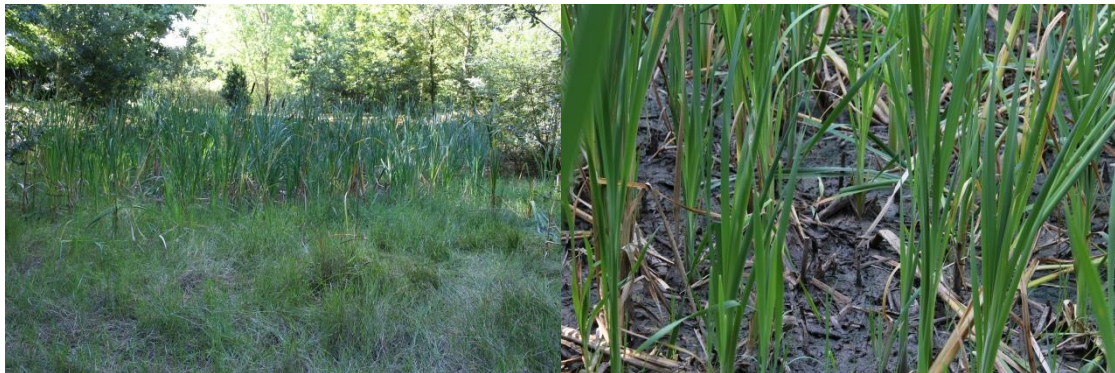
Figura 4.6 Condições observadas no Charco Maravilha na terceira (10/07/2017) e quarta (24/07/2017) campanha.

Na terceira e quarta campanha efectuadas, o CM encontrava-se seco (Figura 4.6), pelo que não foram recolhidas amostras de água.

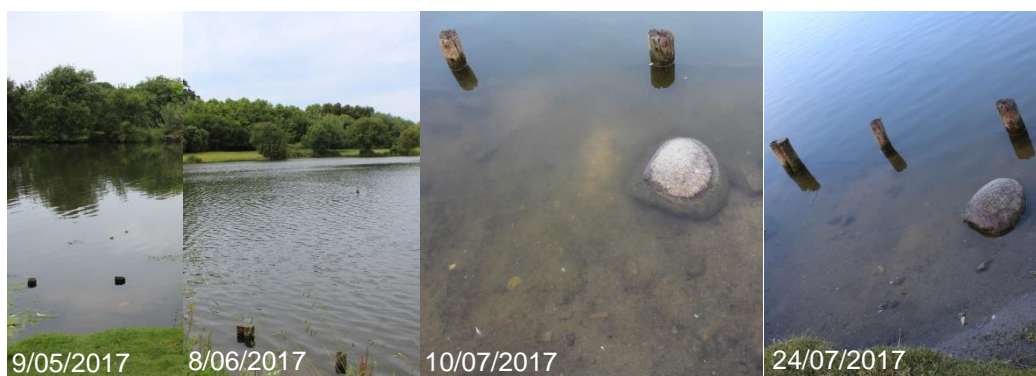
Figura 4.8 Evolução do nível da água do Lago 1 ao longo das campanhas.

Pode ser verificada uma gradual diminuição do nível da água com o avançar da estação quente na Figura 4.8.

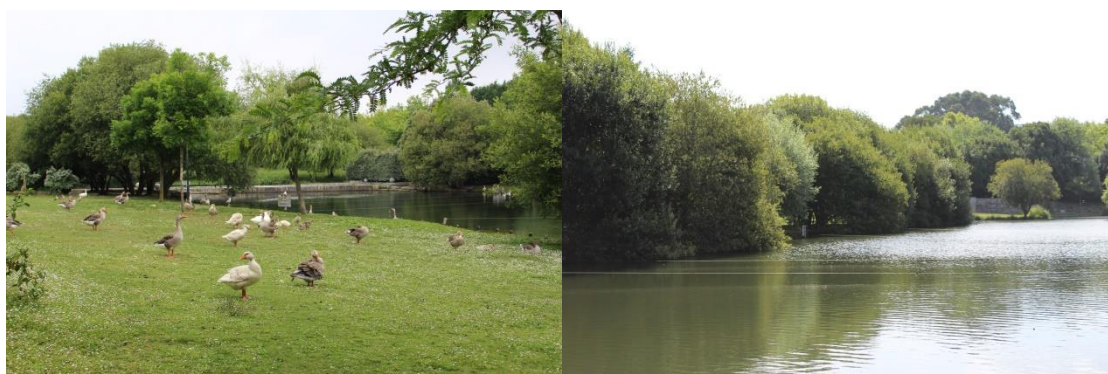
Figura 4.9 Condições do Lago 2.

O L2, também de grandes dimensões, é rodeado por várias árvores e podem-se observar vários animais no seu habitat. Observaram-se várias aves (patos, gansos e gaivotas), peixes, insectos na superfície da água e algas, tal como demonstra a Figura 4.9.

Este lago é atravessado por uma ponte pedonal, sendo frequente transeuntes a atirar comida para o lago, com intuito de alimentar os animais. Observaram-se várias carpas de coloração laranja no interior do lago, não sendo este o seu habitat natural, infere-se que devem ter sido depositadas lá e atingiram um tamanho superior a 0,5m.

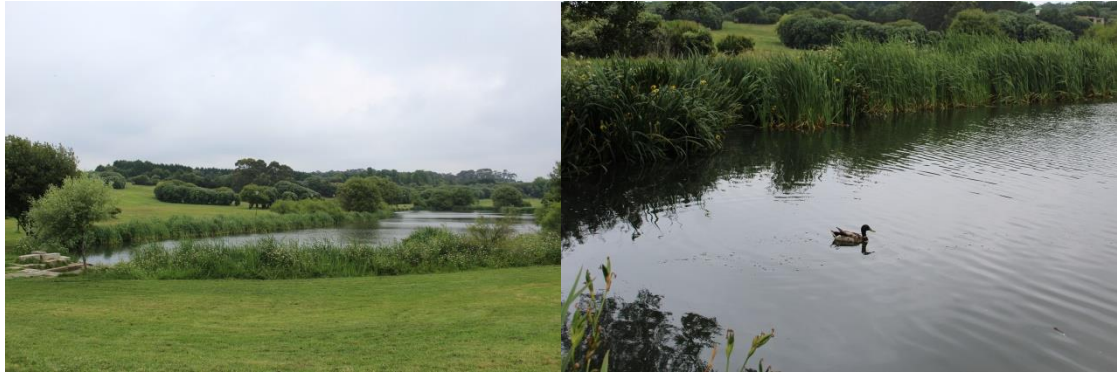
Figura 4.10 Condições observadas no lago 3.

O L3, por sua vez, é rodeado de vegetação e podem ser lá observadas aves, peixes de pequenas dimensões e algas (Figura 4.10).

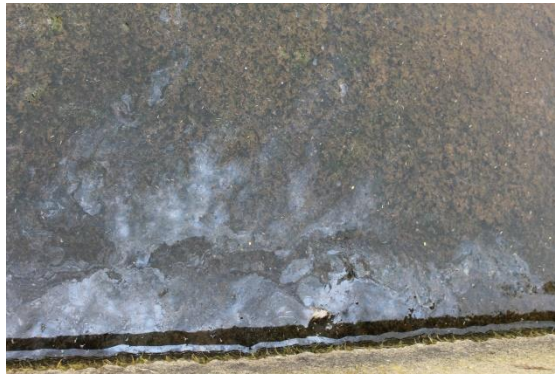
Figura 4.11 Mancha potencialmente de óleo/gordura observada no lago 3 na segunda campanha (8/06/2017).

Também no L3, na segunda campanha (8/06/2017), se observou a presença de potenciais manchas de óleo/gordura, indicando contaminação (Figura 4.11).

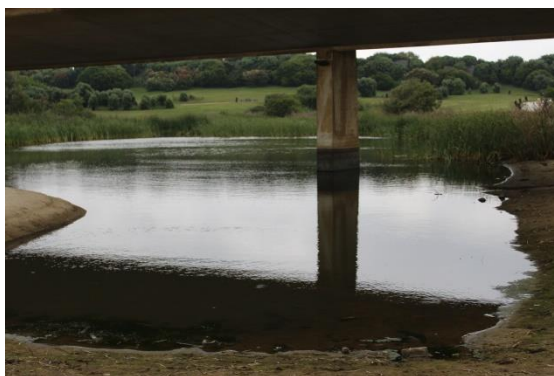
Figura 4.12 Condições observadas no lago 4.

Por último, o L4 encontra-se situado junto ao mar, parcialmente por baixo de um viaduto, tendo assim menor exposição à luz solar, tal como se pode verificar na Figura 4.12. Nele foram observados peixes, aves (patos e gaivotas) e insetos, estando parcialmente rodeado de vegetação e areia.

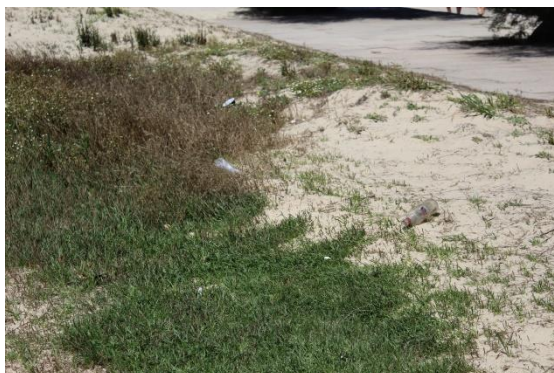
Figura 4.13 Poluição observada no Lago 4.

Em todas as campanhas foi observado lixo no redor do lago, como é demonstrado na Figura 4.13.

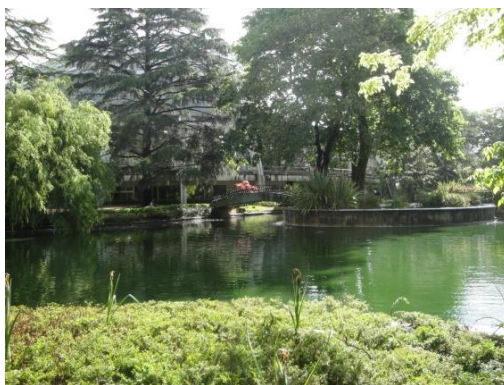
Figura 4.14 Condições do lago do Palácio de Cristal.

O lago principal dos Jardins do Palácio de Cristal (Figura 4.14) possui um sistema de recirculação (Figura 4.15) de água que é constituído por uma bombagem para elevação da água para uma cota superior à do lago precedida de uma gradagem para remoção dos sólidos de maiores dimensões, a água é depois devolvida ao lago por gravidade através de uma queda de água que promove o seu arejamento. Este sistema contribui não só para o tratamento desta água de forma natural como para embelezamento do próprio lago, no entanto nem sempre está em funcionamento. Este lago situa-se junto de um estabelecimento ligado à restauração e é habitado por várias aves, pavões, patos, pombas, etc.

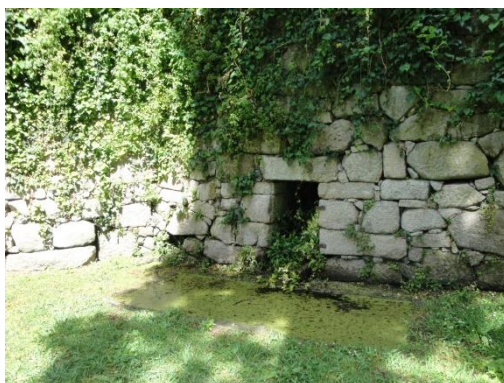
Figura 4.16 Condições do Tanque 1.

No Jardim das Virtudes foram estudados quatro tanques (Figura 4.16 e 4.17), todos de pequenas dimensões e pouco profundos. Todos eles possuíam a sua superfície coberta de lentilhas de água, e continham uma camada espessa de lodo no fundo. Neles foram observados vários tipos de insectos e caracóis de água.

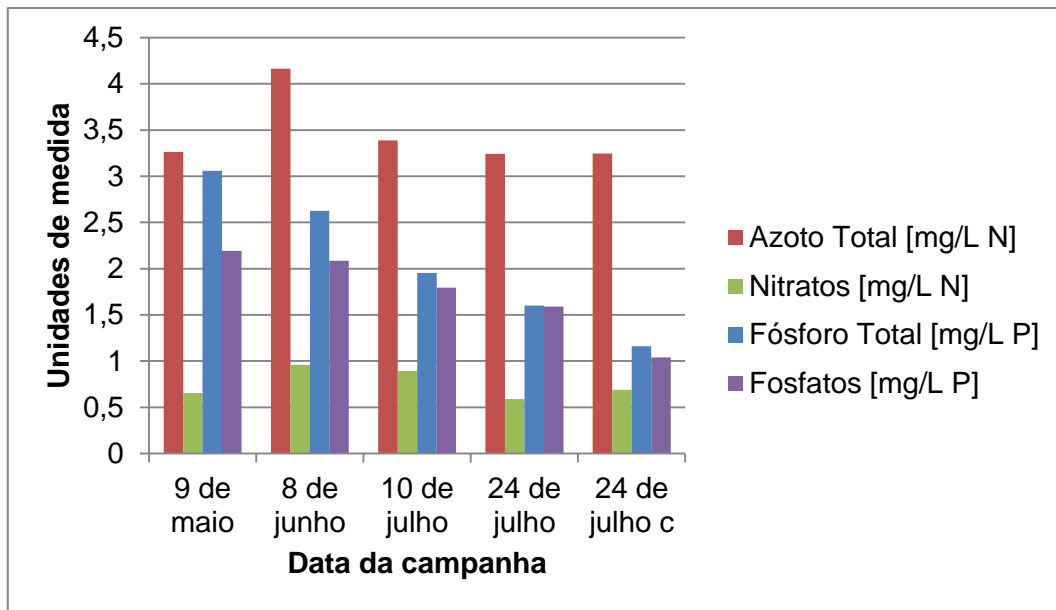
Figura 4.23 Resultados obtidos para o Lago 2 relativos aos nutrientes azoto e fósforo.

Na Figura 4.23, podem se verificar os resultados obtidos para os parâmetros fósforo total e na forma de fosfatos, azoto total e na forma de nitratos.
