COLETORES SOLARES TÉRMICOS – EVOLUÇÃO DO COMPORTAMENTO TÉRMICO APÓS DIFERENTES PERÍODOS DE EXPOSIÇÃO EM AMBIENTES COM DISTINTAS CORROSIVIDADES

Carvalho M.J.*, Páscoa S.*, Mexa N., Gonçalves R.*, Correia J.*, Gano A.J.*, Diamantino T.C.*

* Laboratório Nacional de Energia e Geologia, Estrada do Paço do Lumiar 22, Lisboa 1649-038, Portugal,
mjoao.carvalho@lneg.pt

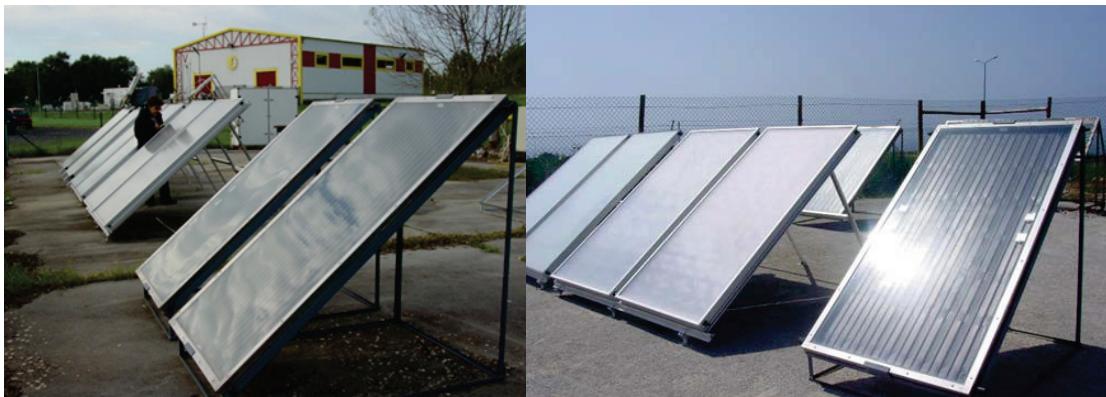
Fig. 1. Estações de exposição natural – Urbana (Lisboa) (esquerda); Marítima/Industrial (Sines) (direita).

Foram utilizadas duas estações de ensaio de exposição natural (OET – *outdoor exposure testing site*) (ver Fig. 1) com distintas categoriais de corrosividade, uma estação de exposição natural em ambiente urbano com corrosividade média (C2-C3) e uma estação de exposição natural em ambiente marítimo e industrial com corrosividade muito alta/extrema (C5-CX).

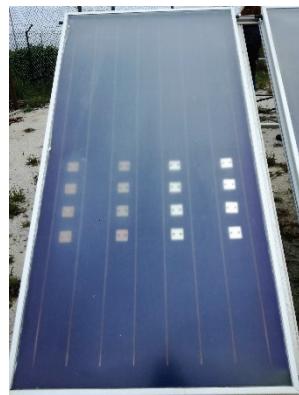
Fig. 2. Coletor B, exposto em Sines onde são visíveis as réplicas dos quatro materiais de referência.

A recolha dos contaminantes foi efetuada pelo Método Bresle (ISO 8502-6:2006). As análises foram efetuadas por cromatografia iônica. Esta caracterização foi apenas efetuada para a OET de Sines e o coletor com os materiais de referência pode ver-se na Fig. 2.

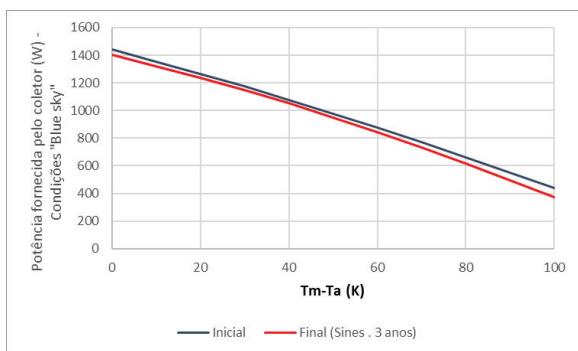
Fig. 4a. – Sines – 2.8 anos

Nas Fig. 4a) e b) representam-se as curvas de potência dos coletores que estiveram em exposição em Sines por 2.5 e 5 anos respetivamente. Nas Fig. 5a) e b) representam-se as curvas de potência dos coletores que estiveram em

As curvas de potência para os coletores expostos em Sines apresentam um decréscimo consistente sempre mais acentuado para o período de 5 anos que se reflete igualmente nos valores de comportamento térmico a longo prazo e que também são concordantes com a observação visual dos mesmos.

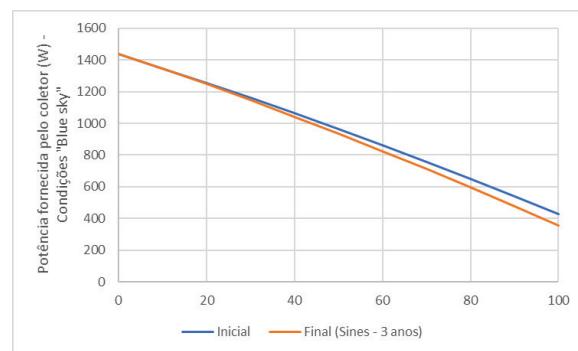
Fig. 4b. Sines – 5 anos

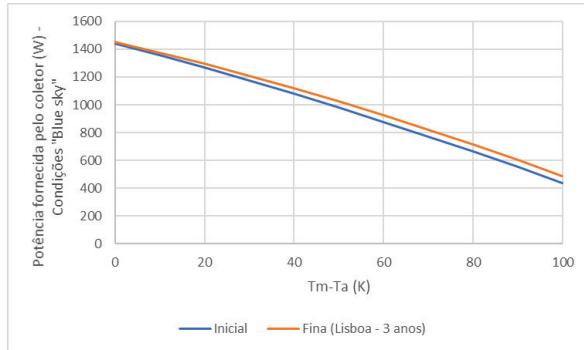
Fig. 5a. Lisboa – 2.5 anos

exposição no Lumiar-Lisboa por 2.5 e 5 anos respetivamente. Deve notar-se a réplica do ponto inicial é distinta das réplicas que estiveram expostas.

A curva de potência medida para os coletores expostos em Lisboa apresenta valores ligeiramente superiores aos valores do ponto de referência inicial. Nos valores de comportamento térmico a longo prazo podemos observar para Lisboa também valores ligeiramente superiores aos do coletor considerado para referência. Estes resultados estão de acordo com a observação visual dos coletores (ver Fig. 3 c) e d)).

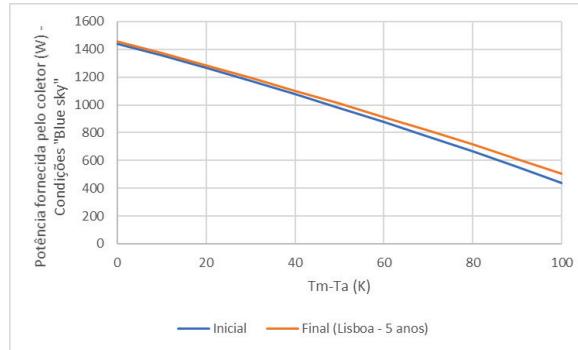
Fig. 5b. Lisboa – 5 anos
