**IMPLEMENTACIÓN DEL PLAN DE MANEJO AMBIENTAL PARA LA
CONSERVACIÓN DE LOS RECURSOS HÍDRICOS DE LA HACIENDA SIERRA
MORENA, VEREDA LA SUIZA, RISARALDA.**

**Implementación Del Plan De Manejo Para La Conservación De Los Recursos
Hídricos De La Hacienda Sierra Morena, Vereda La Suiza, Risaralda**

**Trabajo De Grado Presentado Como Requisito Para Optar Al Título De
Administrador Ambiental**

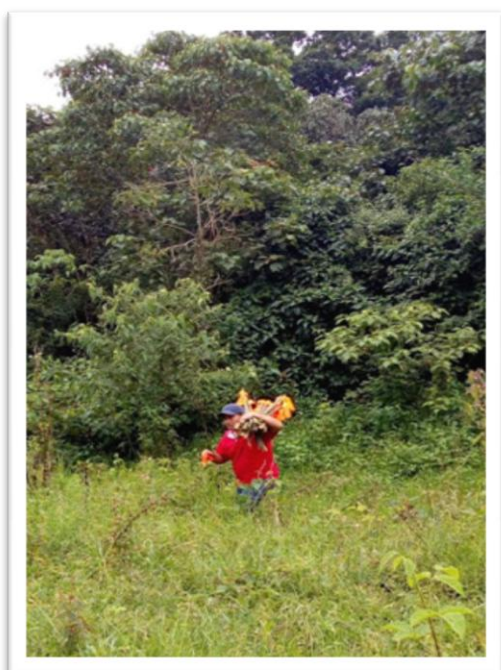
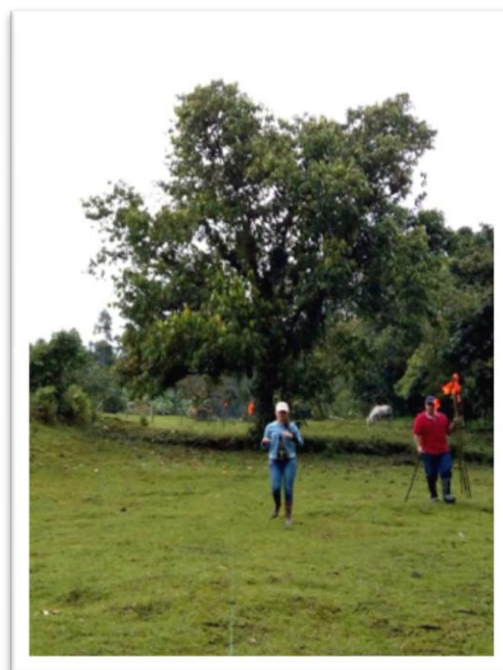
La segunda visita se procede a delimitar las Quebradas según el establecimiento de las zonas de protección para las mismas, atendiendo las recomendaciones de la resolución N° 2285 del 14 de noviembre de 2018 por la CARDER. Esta demarcación se realizó con banderines de más de un metro de altura; a su vez se marcaron con GPS los puntos donde quedaron ubicados los banderines para la realización de la cartografía correspondiente.

Ilustración 9. Delimitación quebradas y Humedales.

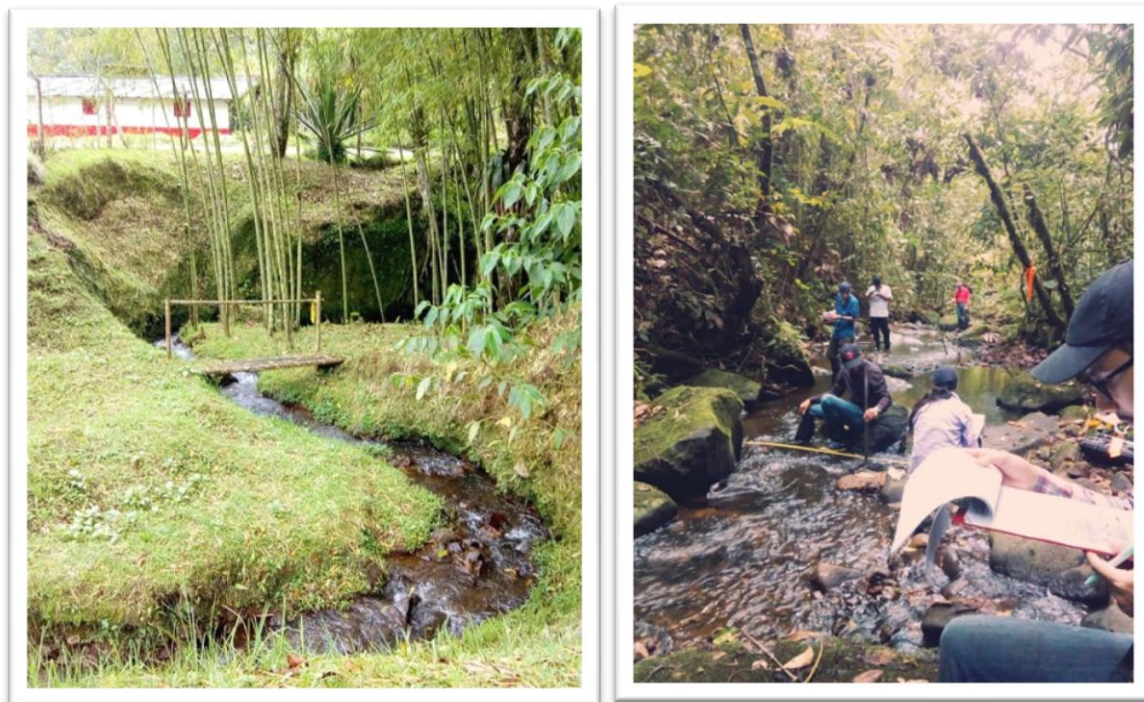
Asimismo se ejecutó una jornada en la que se desarrollaron diferentes actividades como la valoración visual de la calidad del hábitat fluvial y la aplicación de índices IHF y SVAP, los parámetros establecidos en el formato de calidad de hábitat fluvial propuesto para ríos andinos por Acosta et al (2009); Otra de las actividades fue el un muestreo de macroinvertebrados acuáticos para determinación del índice BMWP y determinación de la diversidad y por último se realizó aforos en las diferentes quebradas del predio tomando muestras de éstas en 3 puntos diferentes; parte alta, parte media y desembocadura. (Ver anexos 11 al 19). En estos mismos puntos se aplicaron los índices anteriormente mencionados (Ver anexos 2 al 10).

Ilustración 11. Toma de muestra de indicadores y aforos.

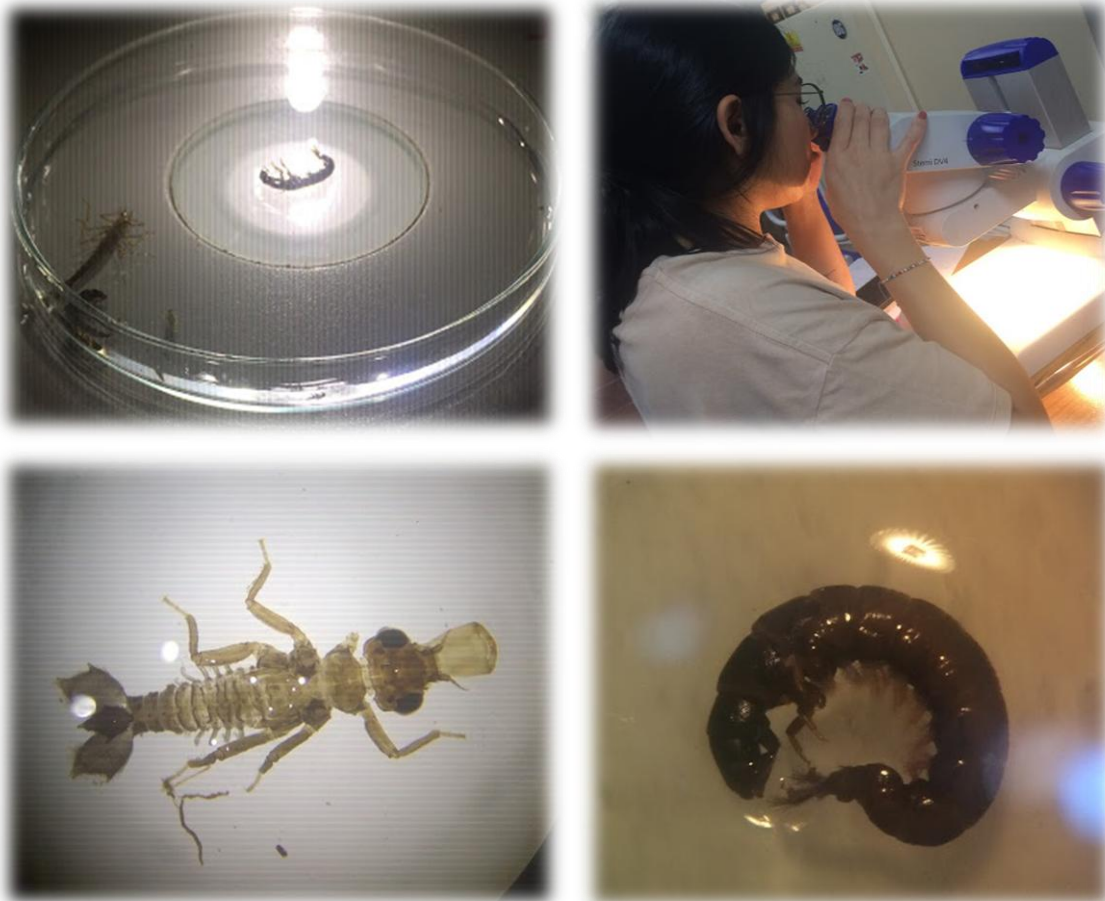
Ilustración 22. Identificación de macroinvertebrados

En la parte alta de la quebrada Palo Blanco se encontraron macroinvertebrados que indican que la calidad del agua es buena de acuerdo a su calificación en el índice BMWP, tales como los del orden Trichoptera y Ephemeroptera que viven en aguas corrientes, limpias y oxigenadas. De igual manera es de resaltar que, si bien no se tomaron para muestreo, sí se observaron crustáceos decápodos en el cauce del cuerpo hídrico. Según los resultados en la parte alta se obtiene una calificación de 71, que indica que la calidad es aceptable pero que se encuentran ligeramente contaminadas.
