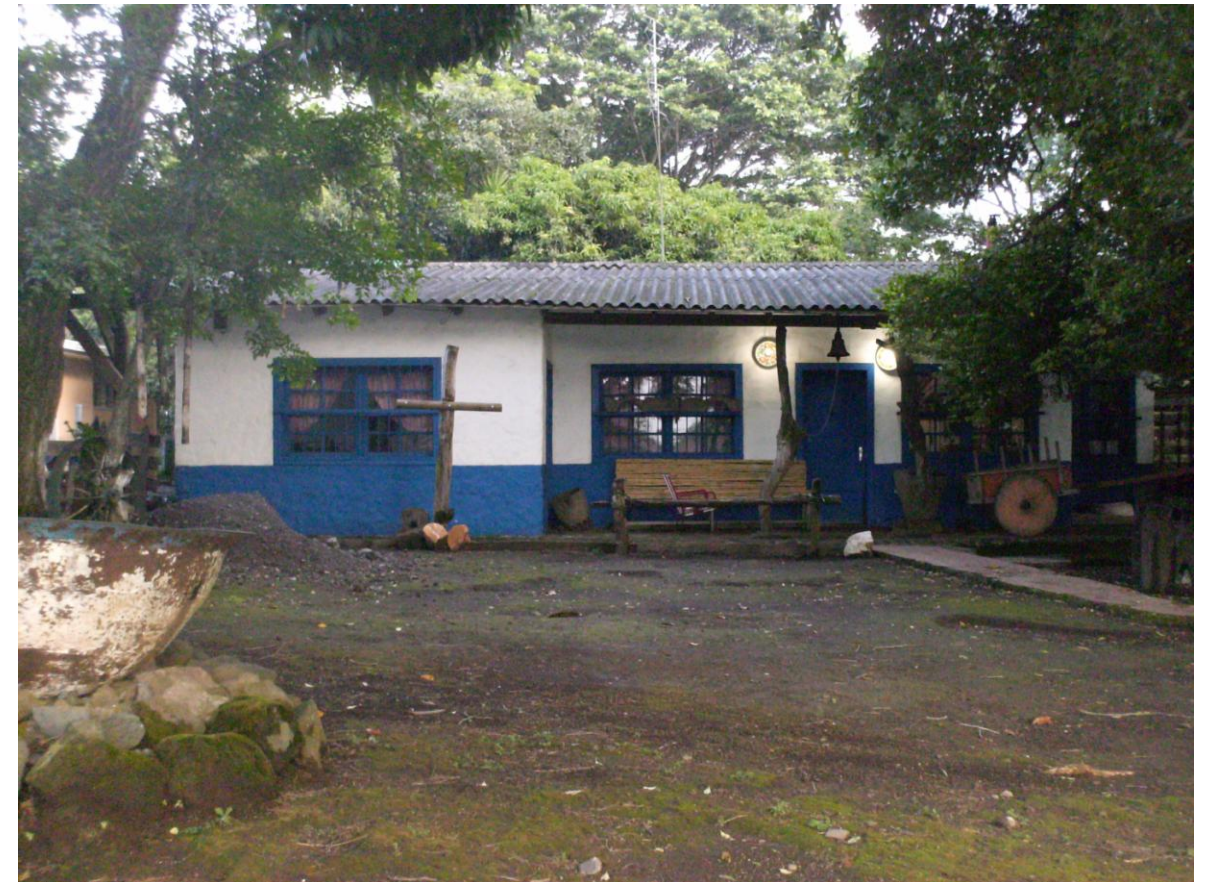
Imagen No 34. **Vivienda Colonial.** Flores, Heredia. 2008.

En términos generales, la estructura básica de las viviendas se mantiene tal cual al Período Colonial, empero, el fortalecimiento de nuevas oligarquías conformados por cafetaleros y comerciantes, las exportaciones a diversas regiones del orbe y el incipiente proceso de alfabetización y educación del pueblo incidieron en la conformación de una sociedad refinada y necesitada de nuevas tipologías y estilos arquitectónicos. Estos períodos de transición fueron la base indefectible de lo

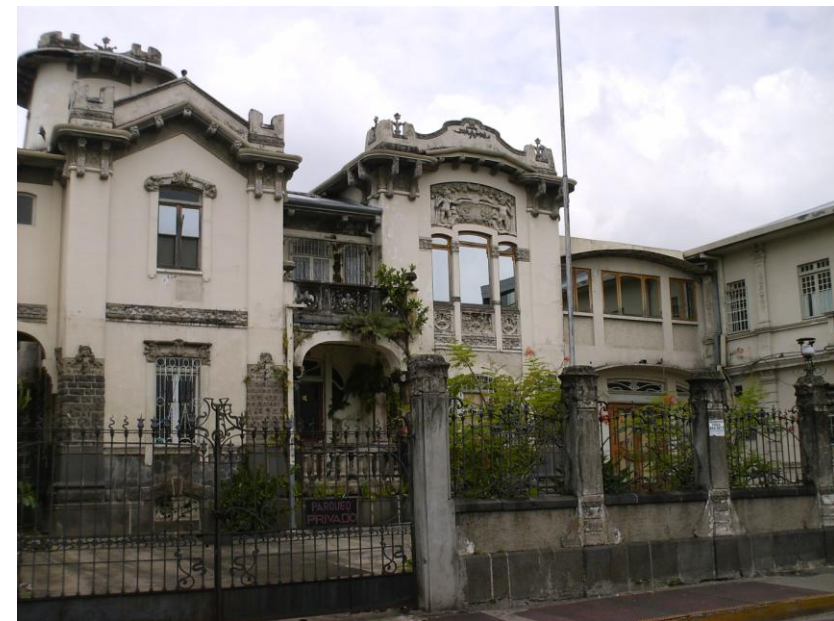
Imagen No 37. *Modernismo (Art Nouveau)*. San José, San José. 2008.

Este movimiento posee una enorme variedad y expansión siendo básicamente un estilo decorativo y de gran aceptación por las clases urbanas. Su empleo responde más a una necesidad de actualización a las corrientes arquitectónicas internacionales de la época que a un empleo consecuente. En otras palabras, resulta una copia formal de elementos considerados atractivos en las edificaciones.

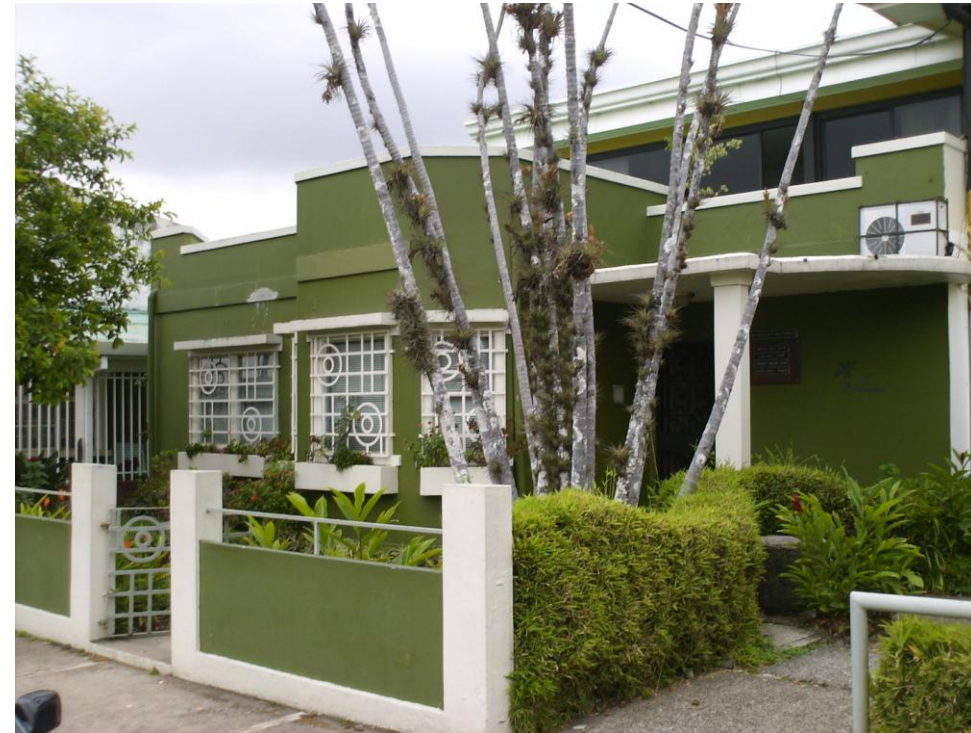
Imagen No 38. ***Art Decó***. San José, San José. 2008.

Algunos de sus características principales son el empleo de figuras geométricas puras, el empleo y manejo de volúmenes, los cantos de las paredes redondeados u ochavados, tapicheles altos para esconder la cubierta, etc. El movimiento se desarrolló en los años 30 y 40, y como referencia inmediata se encuentran los barrios de clase media Luján, Calle Blancos y especialmente Barrio México.

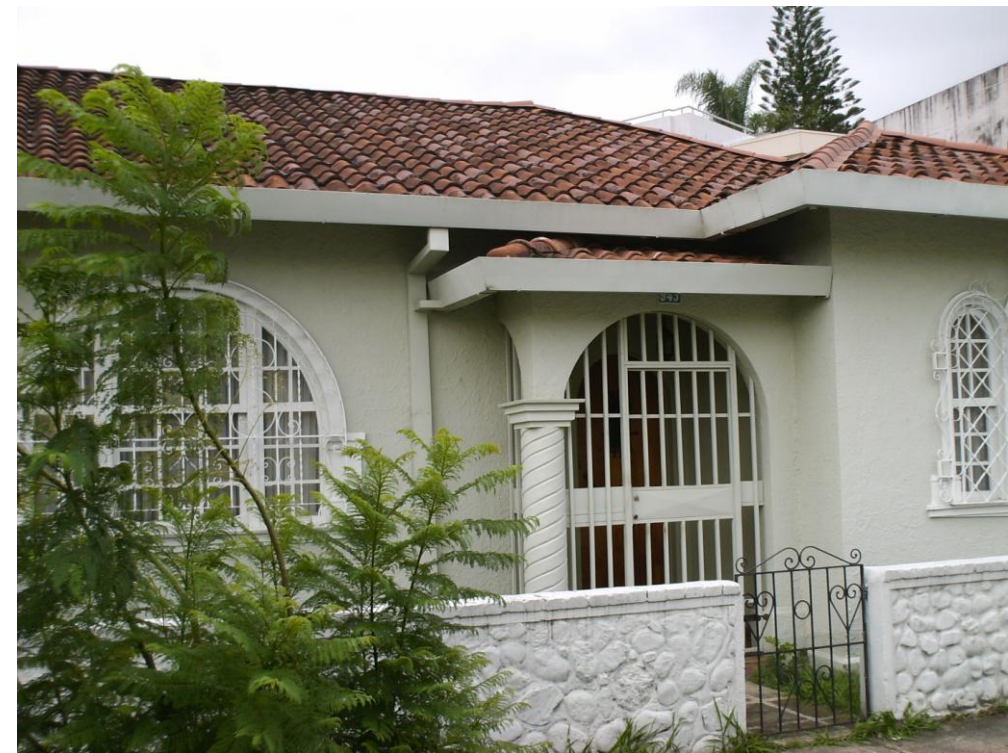
Imagen No 39. **Neocolonial**. San José, San José. 2008.

**Neocolonial** posee como características fundamentales el empleo de una volumetría compleja, uso de tejas, madera, arcos y elementos como molduras y guarniciones. A diferencia de la arquitectura colonial costarricense, se da una supresión del patio central y corredores característicos, empleando gran cantidad elementos externos y decorativos. Esta situación contrasta en demasía con el rigor colonial del pasado.

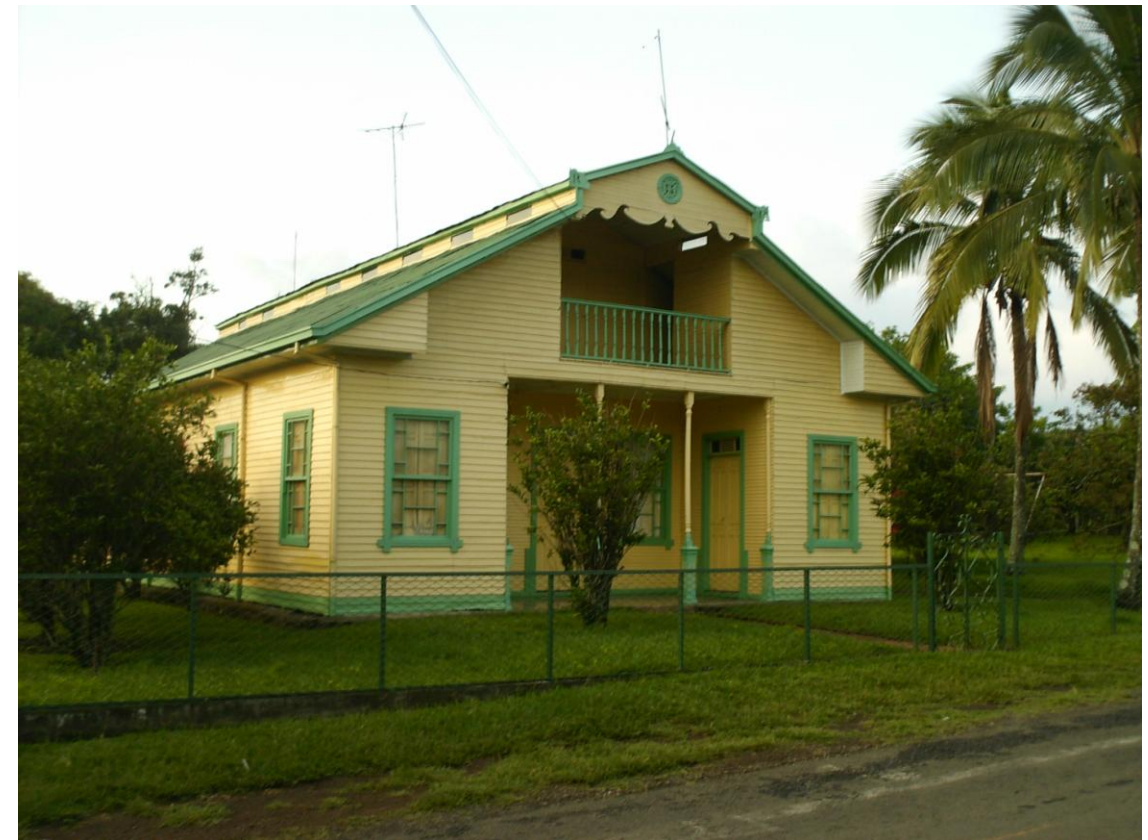
Imagen No 40. **Vivienda Victoriana**. Flores, Heredia. 2008.

“Desde la primera mitad del siglo XIX se experimentó el auge en la construcción en madera debido a la importación de la sierra mecánica y de la máquina para fabricar clavos; esto hizo posible la utilización de mano de obra no especializada y la aparición del sistema constructivo conocido como *ballon frame house*. Este nuevo sistema permitió que la casa fuera sostenida por una armazón externa de piezas de reducida sección, que a su vez es cubierto por tablas, dando así el nombre conocido como Shingle Style (estilo de tablillas)” (Woodbridge, 2003. Pág. 122)

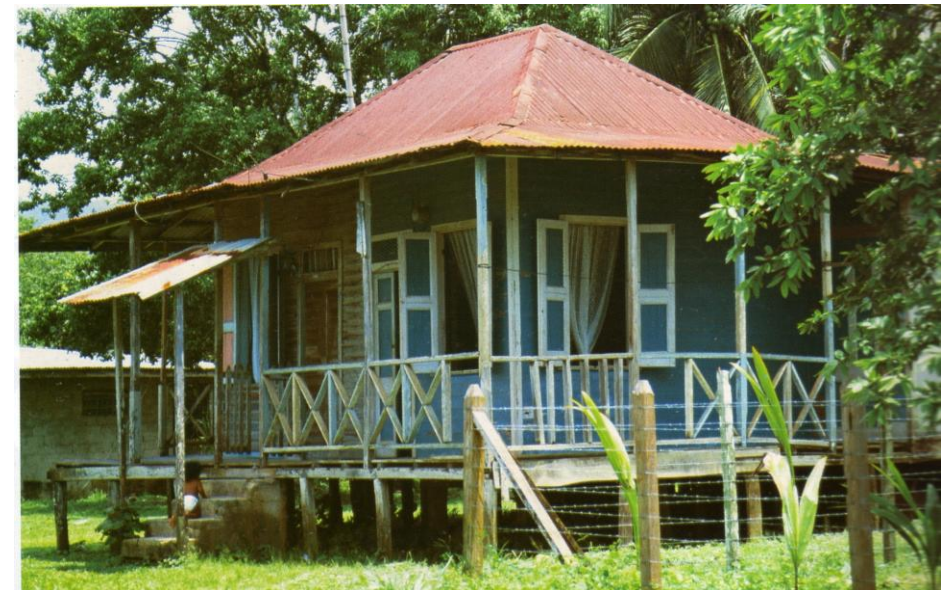
Imagen No 42. **Vivienda Victoriana Limón**. Limón. 1998.

ambas topologías presentan elementos decorativos como celosías de madera en los vanos, barandales de madera calada, aleros pronunciados con algún motivo ornamental, marcos de color en puertas y ventanas, etc;

los colores predominan el blanco, el amarillo, el verde y el rojo.” (Woodbridge, 2003. Pág. 136)

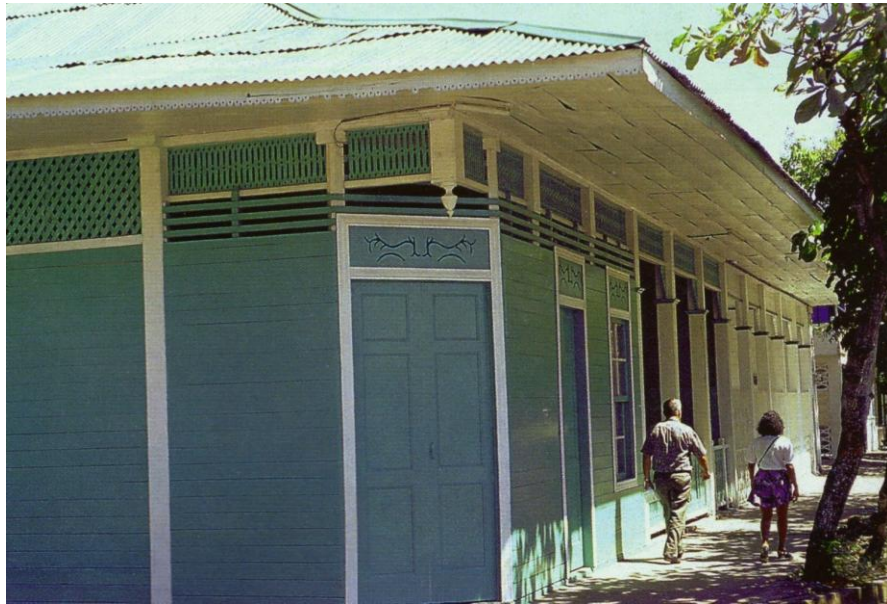
Imagen No 43. **Vivienda Puntarenas**. Puntarenas. 1998.

La arquitectura desarrollada en **Puntarenas** muestra la madera como material predominante y el empleo de elementos de este mismo material como elementos representativos. El uso del petatillo es una constante dentro de la tipología arquitectónica debido al clima predominantemente caluroso. Otros elementos de uso común son las guarniciones en madera. Usualmente las viviendas se encuentran unidas unas de otras, no poseen corredores ni antejardines.

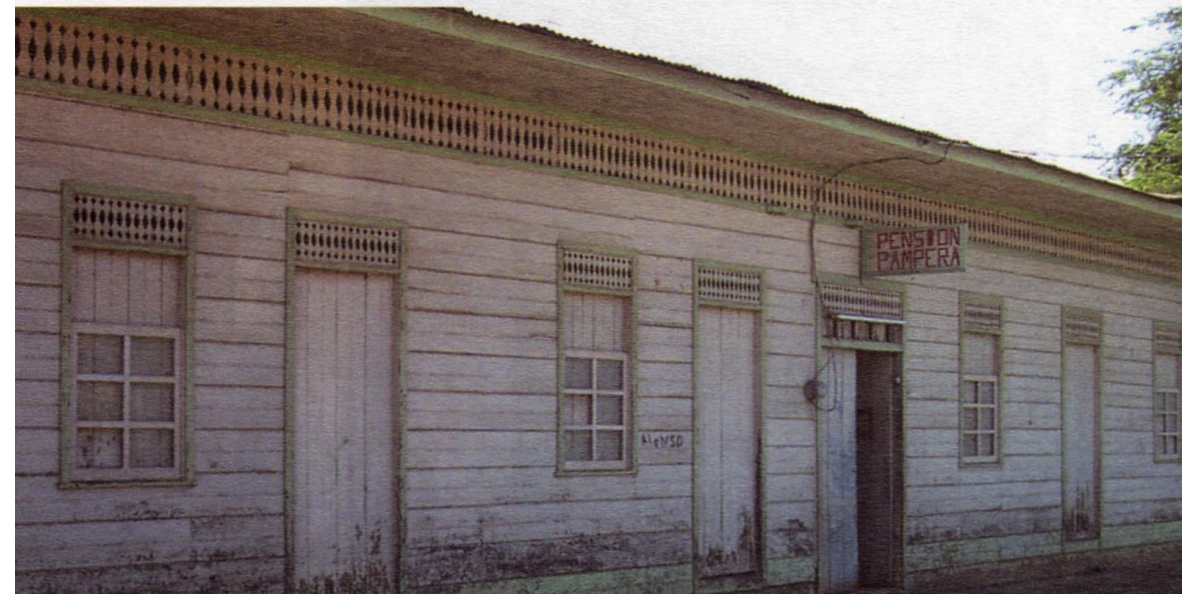
Imagen No 44. **Vivienda Guanacaste**. Santa Cruz, Guanacaste. 2001.

El caso de **Guanacaste** muestra viviendas más austeras y de mayor pureza volumétrica. El uso de elementos decorativos es escaso y se da; al igual que en el caso de Puntarenas, la utilización del petatillo en madera. Entre los materiales predominantes se encuentran la madera, el adobe y el bahareque.

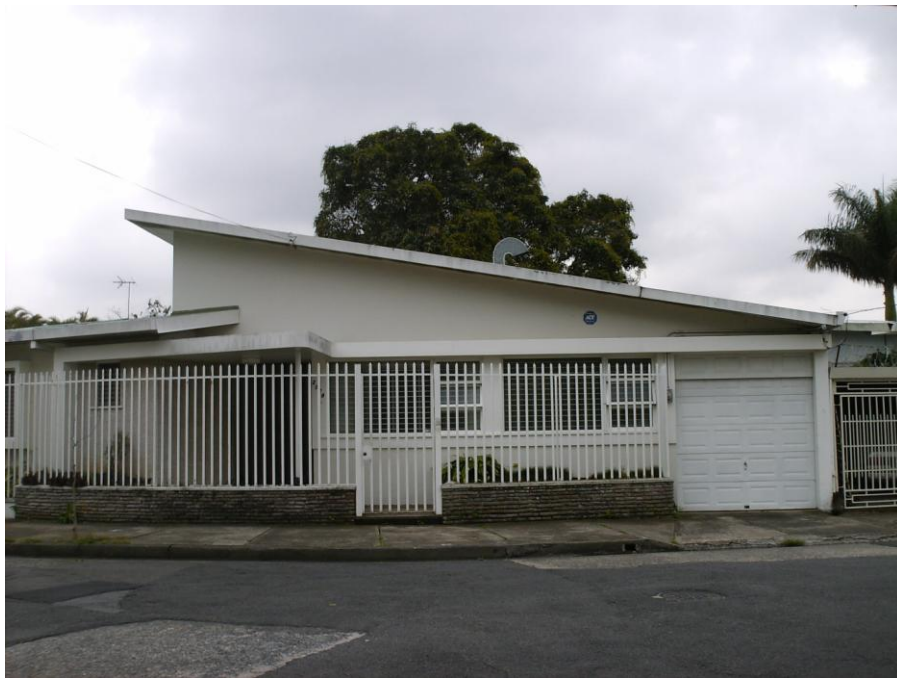
Imagen No 46. **Movimiento Moderno.** San José, San José. 2008.

“Se edificaron viviendas en las que se incorporaban cubiertas con pendientes, ventanas con enmarques de concreto, tendientes a crear áreas de sombra en la fachada, aleros protectores, y se lograba la impresión de nitidez tectónico-constructiva que da la prefabricación, con elementos construidos en el sitio.” (Fonseca, E. & Garnier J., 1998. Pág 406)

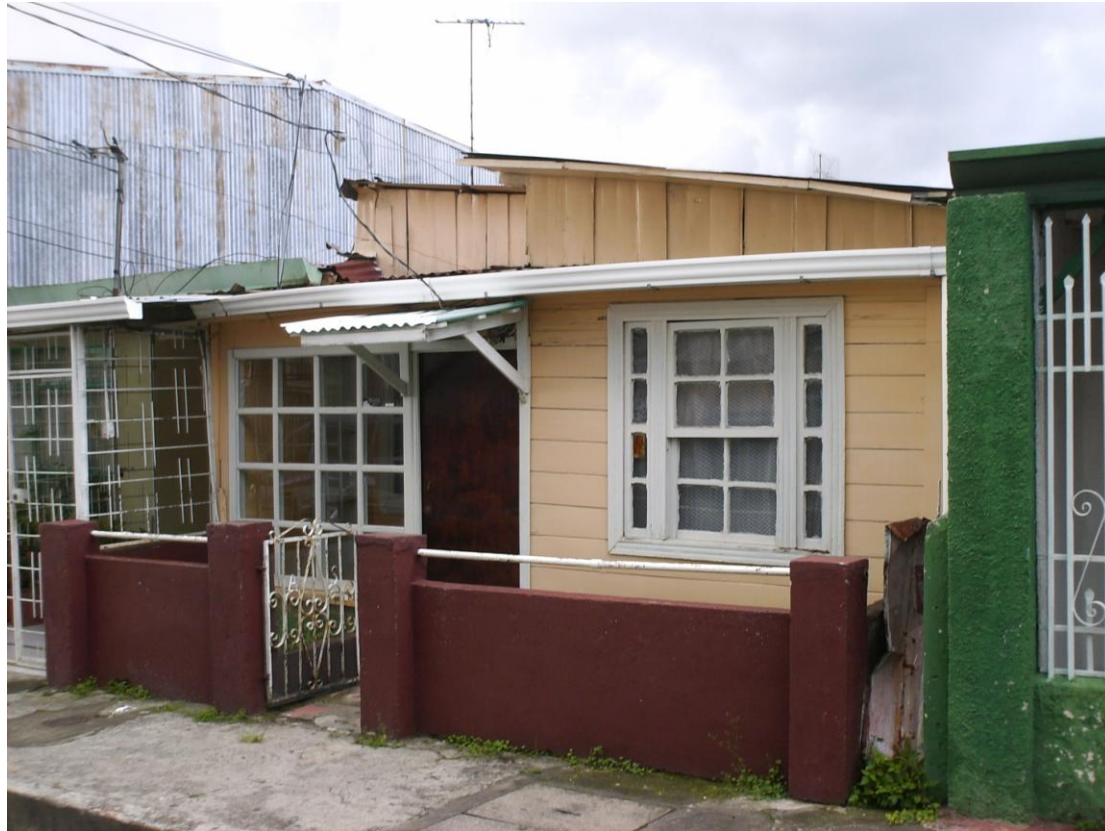
Imagen No 62. **Vivienda Rafael Alvarado.** Goicoechea, San José. 2008

**Estado:** Actualmente los dueños manejan la posibilidad de cambiar de vivienda y desarrollar un nuevo proyecto debido al deterioro del inmueble. Dada la antigüedad del mismo, el grado es sumamente avanzado y se evidencia en cada estancia y aposento. Elementos como la humedad y el comején son notables a simple vista. Sin embargo, aspectos de orden económico, históricos y sentimentales influyen en los propietarios para conservar el inmueble y pensar en la posibilidad de restaurar ciertas zonas del mismo.

- Muchos de los forros internos de la vivienda han sido reemplazados debido al grado de deterioro de los mismos. Actualmente los cerramientos internos son en su mayoría de láminas de fibrocemento.

- Cambio total de las instalaciones eléctricas y mecánicas debido al estado de deterioro de las mismas. Sin embargo, se mantienen los viejos sistemas de tubería en alcarraza y el antiguo tanque séptico.

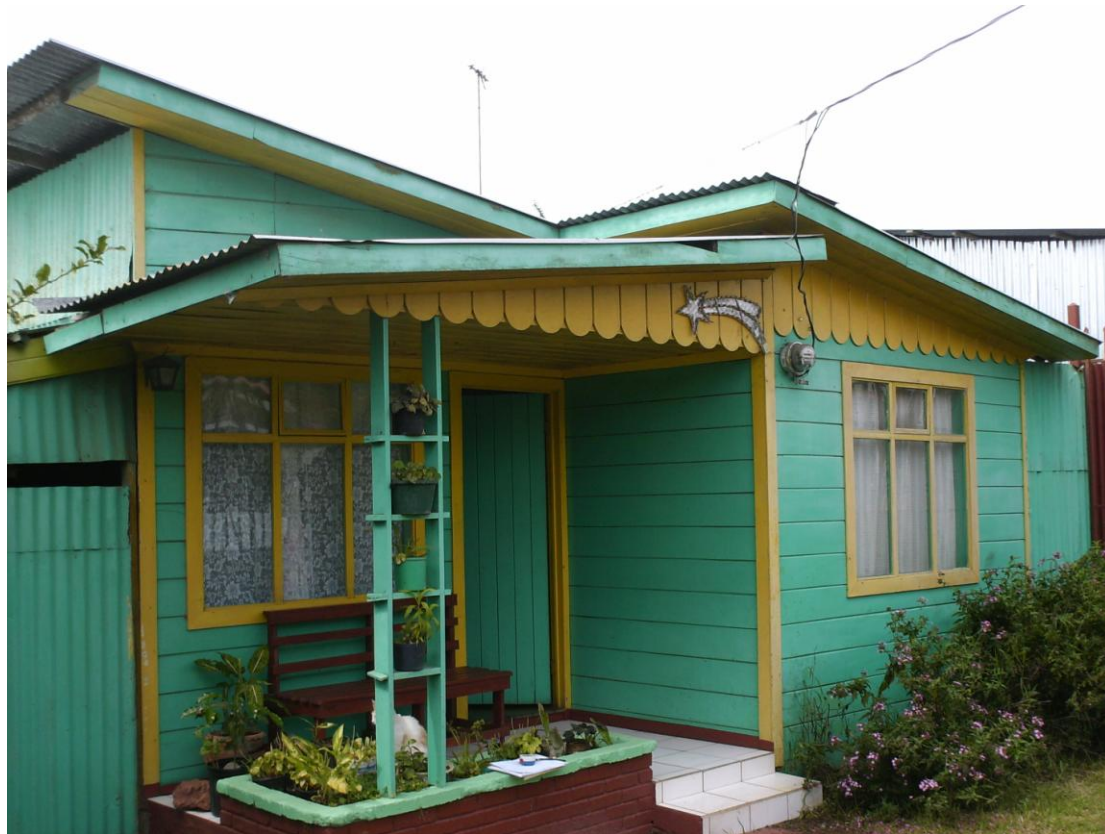
Imagen No 66. **Vivienda Álvaro Picado.** Vásquez de Coronado, San José. 2008

**Estado:** En términos generales el estado de la vivienda es bueno. Se han realizado pequeños trabajos de mantenimiento en general: se cambió el piso original de la terraza por uno de cerámica, se han remplazado algunas piezas de madera deteriorada de las paredes y se han ejecutado trabajos de pintura exterior para conservar la estructura original. A pesar de esto, en términos generales la vivienda conserva su estructura y materiales empleados en la construcción original.

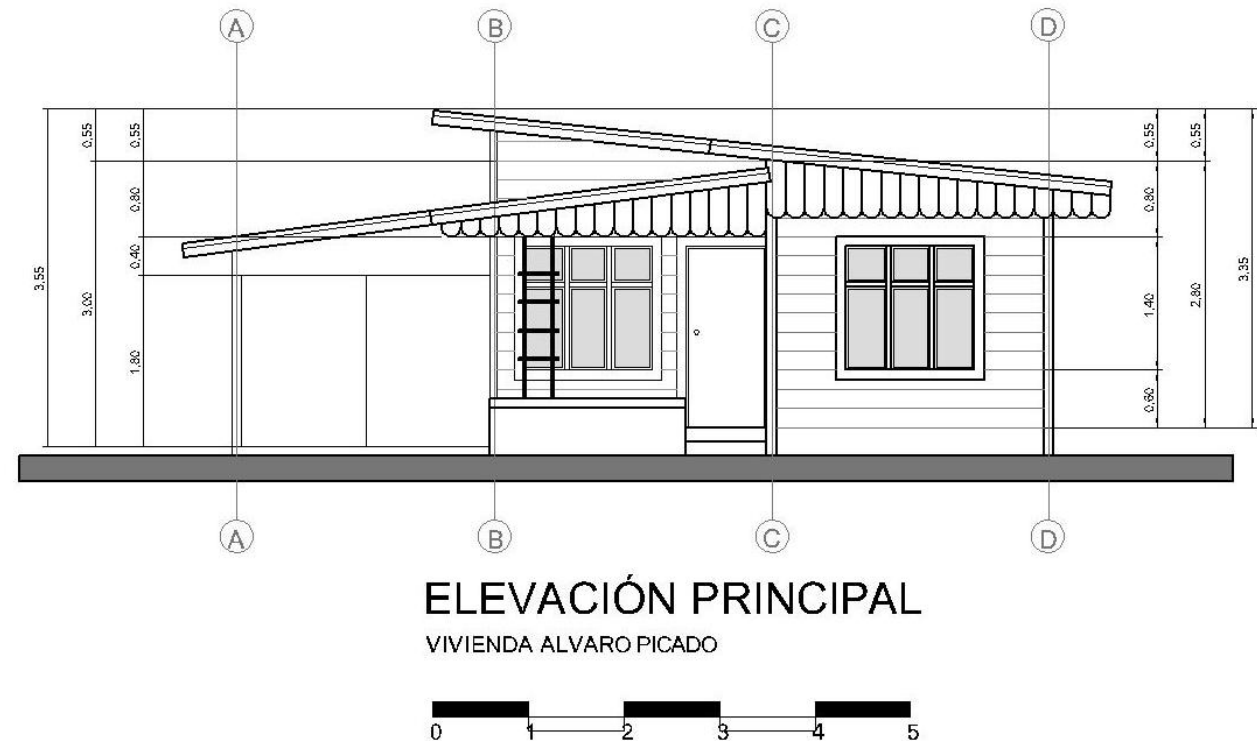
Imagen No 69. **Vivienda Álvaro Picado.** Elevación. Vásquez de Coronado, San José. 2008. Fuente: Personal.

- El sector de cocina fue ampliado debido a que en la vivienda original este aposento era muy estrecho. Un aspecto importante de destacar es que esta ampliación se realizó en el mismo material que el resto de la casa (madera) factor que logra una adecuada cohesión dentro de la vivienda y permite cierta continuidad en los aposentos.

- La parte posterior de la vivienda fue ampliada debido al crecimiento familiar de determinadas épocas y al cambio en el uso de los espacios. Con la ampliación de la cocina también fue ampliado un dormitorio y el sector de pilas.

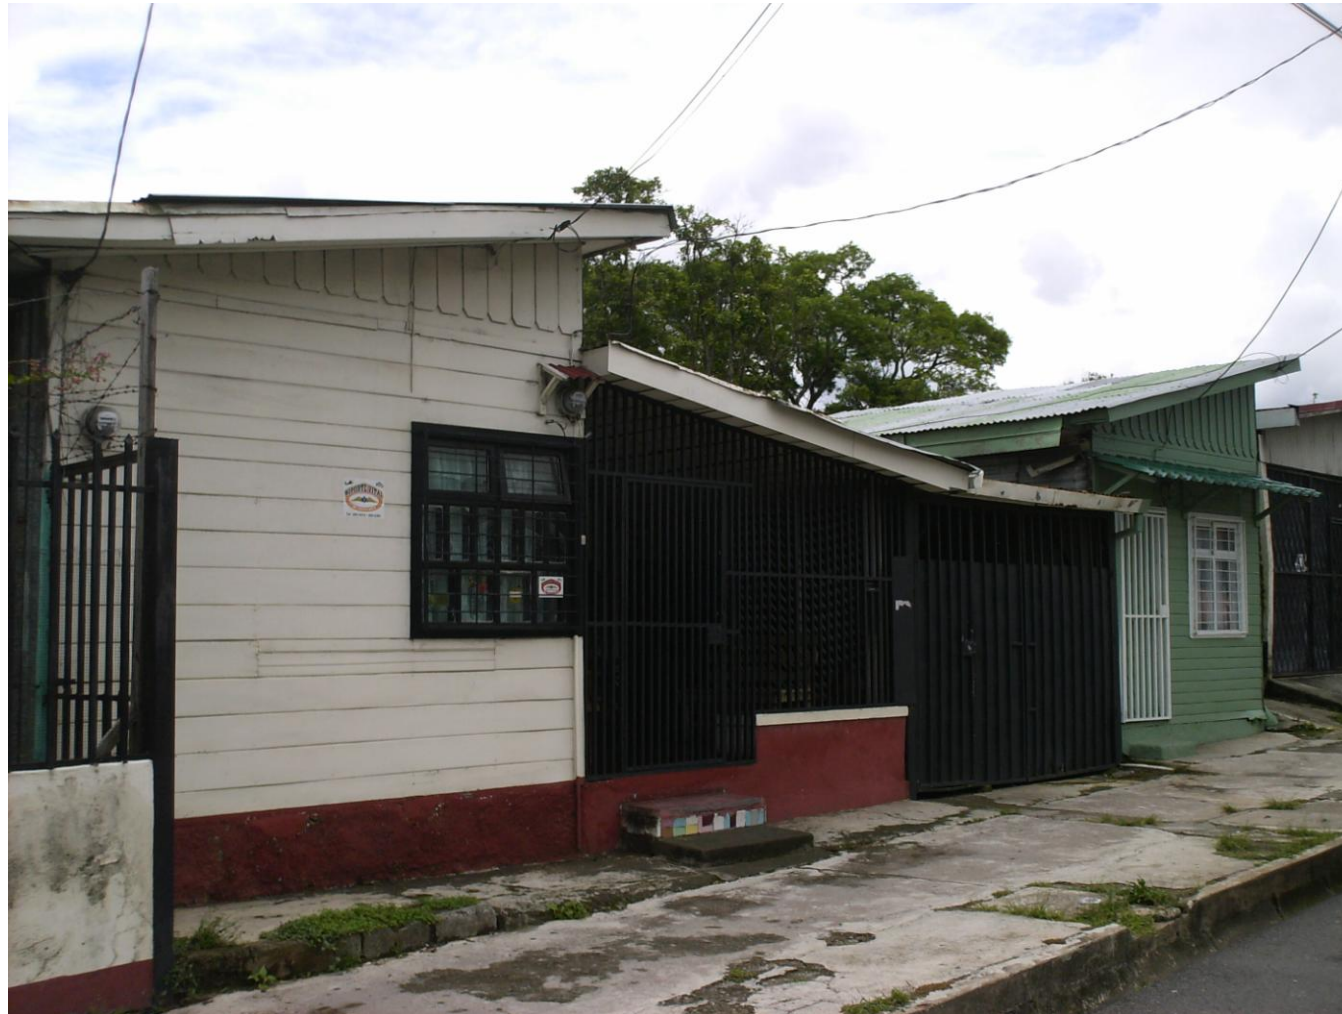
Imagen No 72. **Vivienda Margarita Segura.** Tibás, San José. 2008

- **Madera:** estructura primaria, techos y entrepisos, fachada principal, cielorrasos, pisos.
- **Concreto:** perímetro inferior de la vivienda.
- **Hierro Galvanizado:** cubiertas y forros paredes exteriores laterales.
- **Vidrio:** ventanas.

**Estado:** A pesar de ser una de las muestras de mayor antigüedad estudiadas, la obra se encuentra en muy buenas condiciones. A nivel interior se constata un adecuado mantenimiento y esmero en el trato de la vivienda. A nivel exterior las paredes laterales son de hierro galvanizado, motivo por el cual con el paso del tiempo el deterioro resulta evidente. La fachada principal es de madera y se encuentra en muy buen estado, aparte de esto la vivienda fue pintada hace poco tiempo motivo por el cual se percibe en muy buen estado.

- Algunos de los forros internos de la vivienda fueron reemplazados por láminas de Fibrocemento. Esta situación se presenta debido al deterioro de las piezas internas.

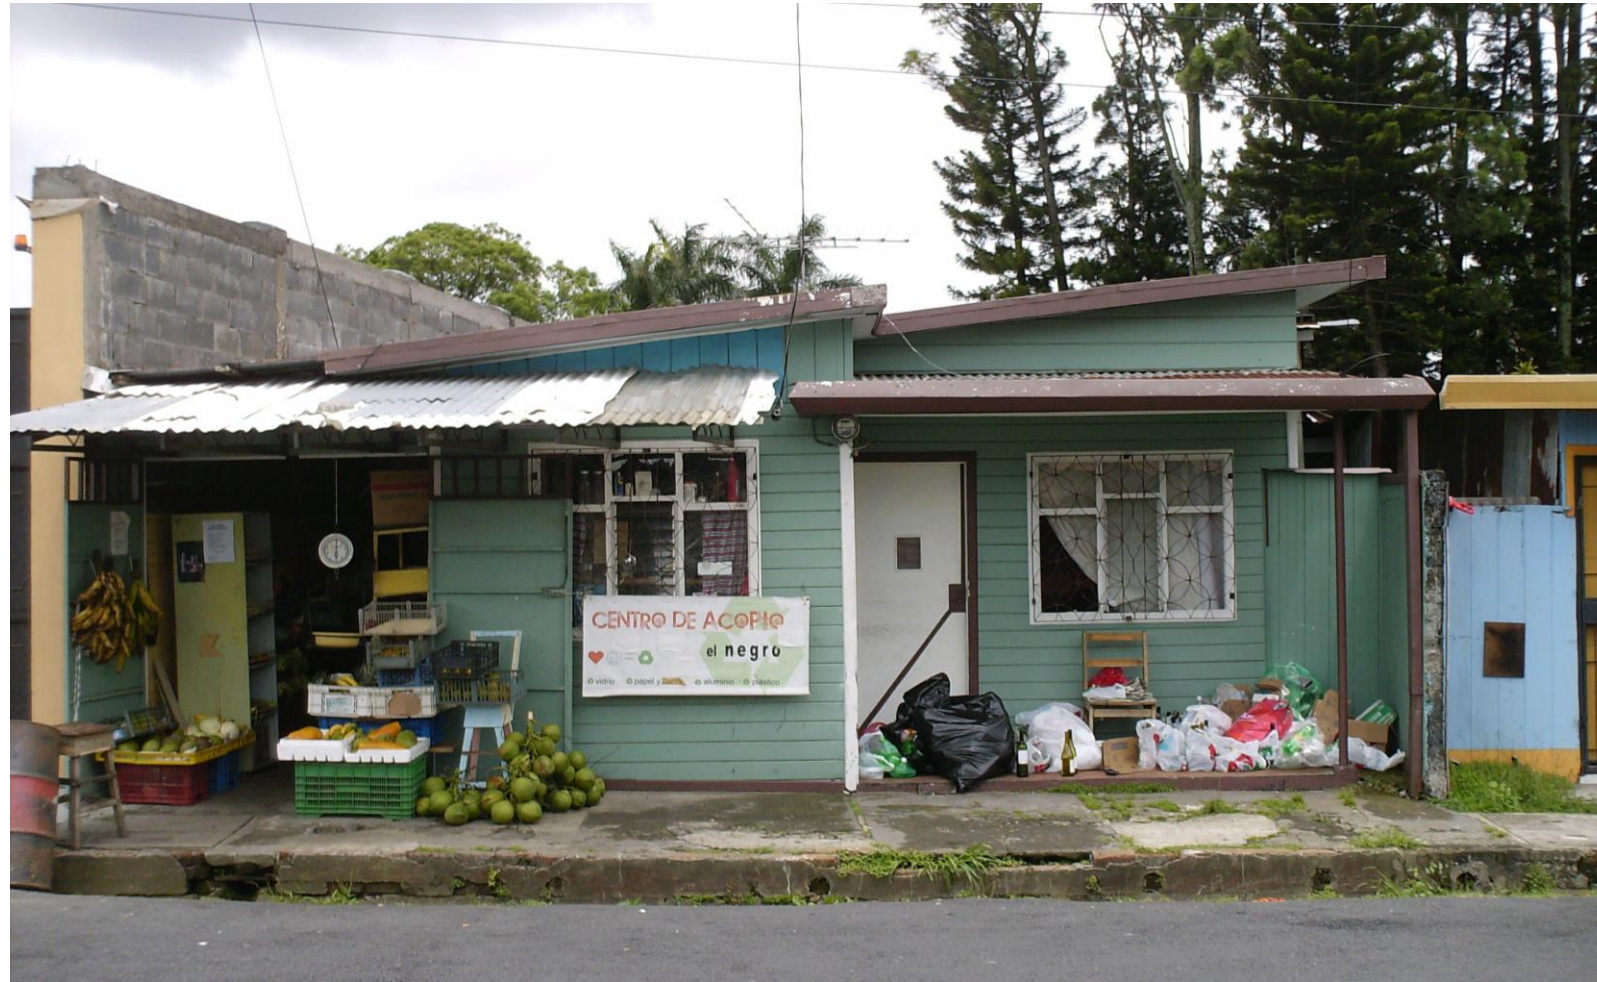
Imagen No 76. **Vivienda José Antonio Zamora.** Moravia, San José. 2008

**Estado:** A pesar de ser una vivienda relativamente reciente, presenta deterioro por la actividad desarrollada dentro de la misma, las constantes modificaciones realizadas y en cierto grado por el descuido de sus ocupantes. A nivel interno y externo se evidencia deterioro de los paramentos, pisos y cielos. Muchos de los espacios se encuentran sucios y en mal estado. Esto es debido a la actividad; al ser un centro de acopio se almacenan gran cantidad de objetos como botellas, latas, periódicos, etc.

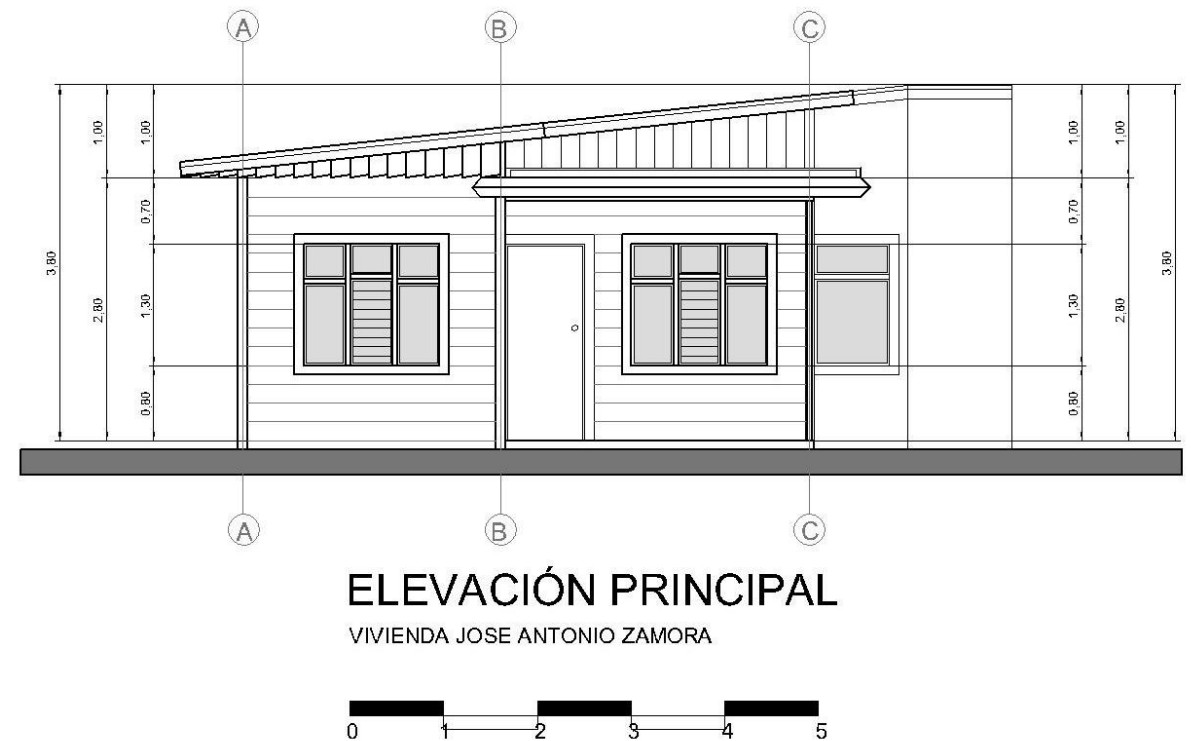
Imagen No 77. **Vivienda José Antonio Zamora**. Elevación. Moravia, San José.  
2008. Fuente: Personal.

- En la fachada principal, se agregó un alero en estado deplorable, que funciona como elemento para guarecerse en la entrada de la verdulería. Este alero posee una estructura raquíta metálica y se emplearon láminas de hierro galvanizado viejas y en mal estado.

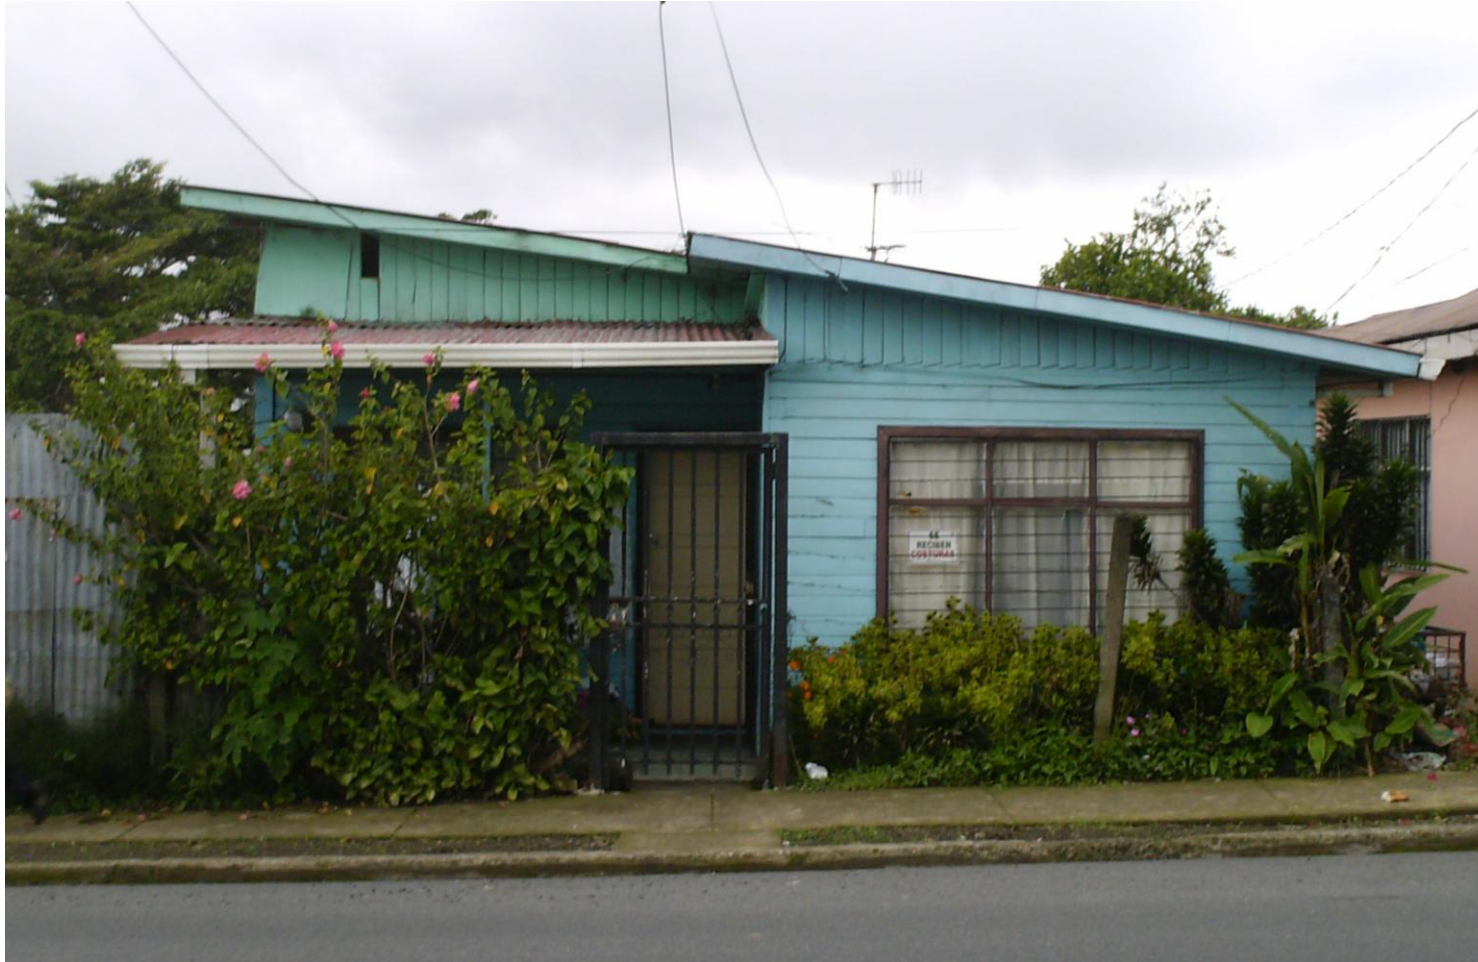
Imagen No 80. **Vivienda María Elena Fallas**. Montes de Oca, San José. 2008

**Estado:** Como anteriormente se mencionó, ambas viviendas presentan deterioro en general. Según una de las inquilinas, al ser casas alquiladas y de gran antigüedad no se les realizan los trabajos de mantenimiento pertinentes y esto conlleva a la incursión de animales e insectos dentro de la vivienda. Los materiales en general se encuentran dañados, la madera en mal estado, las láminas de hierro galvanizado desgastadas y oxidadas. En términos generales esta es una de las muestras con mayor deterioro.

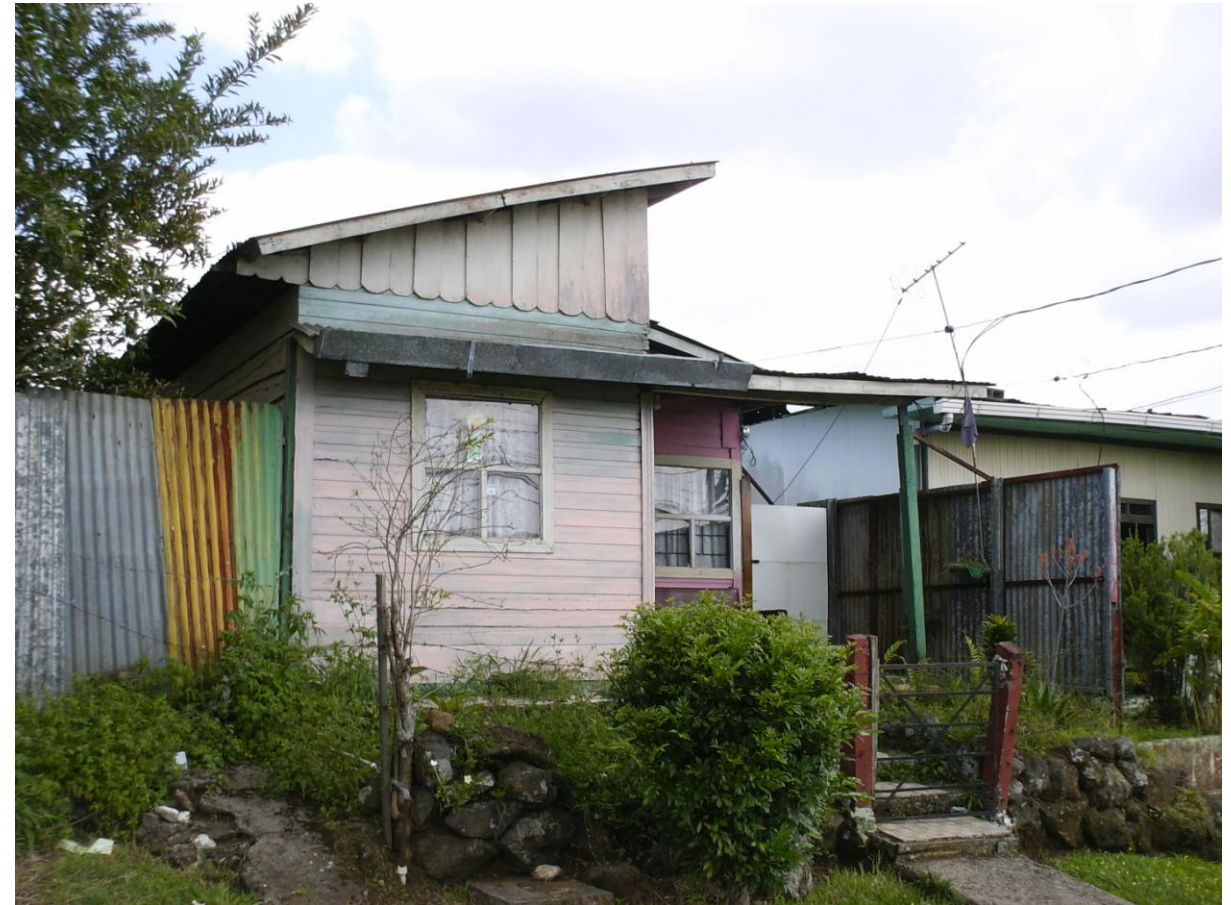
Imagen No 107. **Vivienda Pedro Montero.** Cubierta con Pendiente. Barva, Heredia.  
2008. Fuente: Personal.

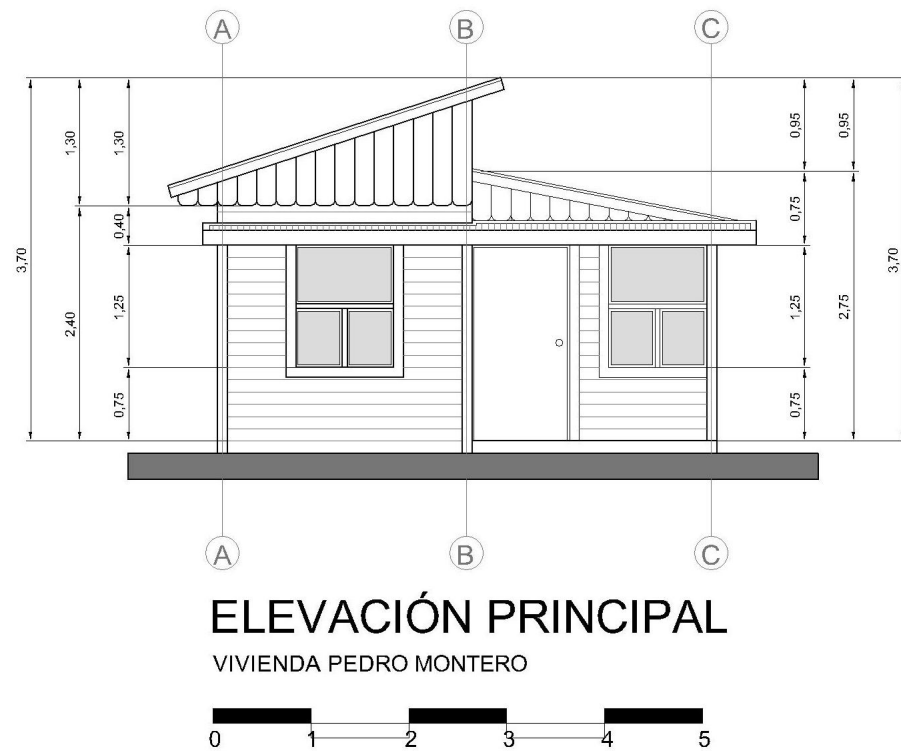
Siguiendo con un esquema similar, se encuentran las viviendas con tres variantes en cubiertas. La diferencia del anterior es que la confrontación se genera entre las cubiertas de los aposentos de orden público y los de orden privado. Se mantiene la cubierta del corredor como un elemento aparte de las anteriores y con dirección hacia el frente de la vivienda.

Imagen No 110. **Vivienda Pedro Montero.** Cubierta con tres variantes.  
Barva, Heredia. 2008. Fuente: Personal.

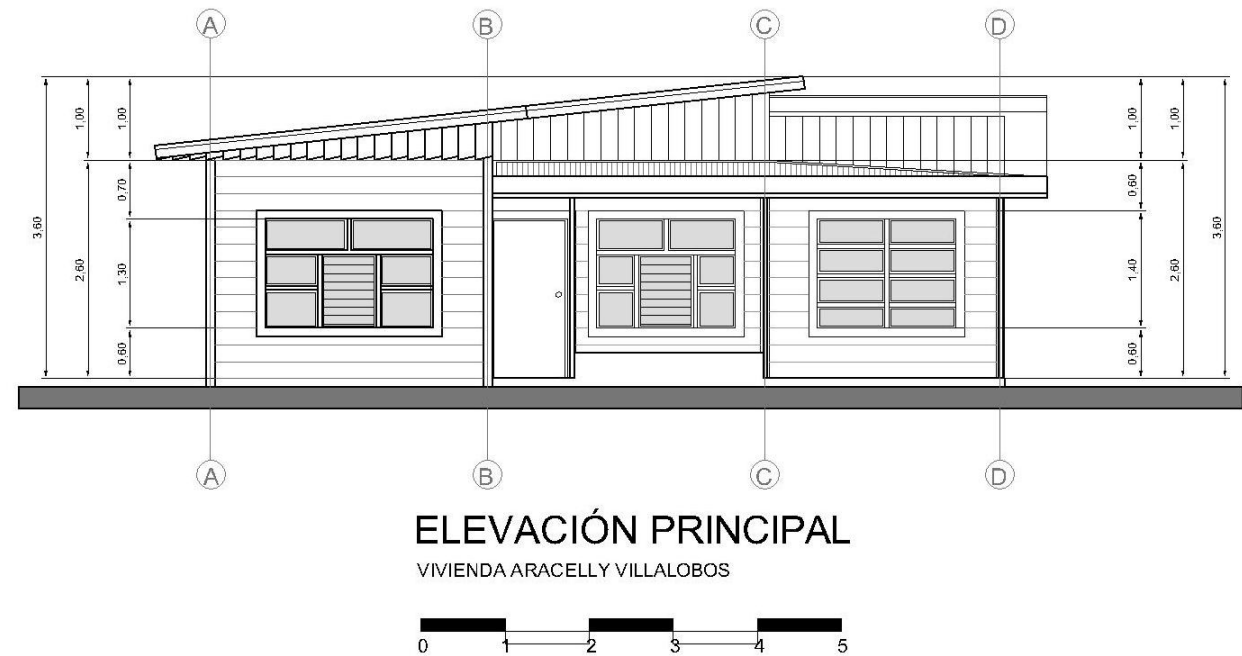
Por otro lado, se analizan las viviendas con multiplicidad de cubiertas las cuales se articulan de diversas maneras y generan composiciones de gran valor a nivel formal. Estos casos son más escasos debido a que las viviendas deben de poseer un área mayor a la típica para ejecutarse. Se encuentran muestras que poseen cuatro, cinco y hasta seis variantes en su conformación.

Imagen No 111. **Vivienda Aracelly Villalobos.** Cubierta con cuatro variantes.  
San Isidro, Heredia. 2008. Fuente: Personal.

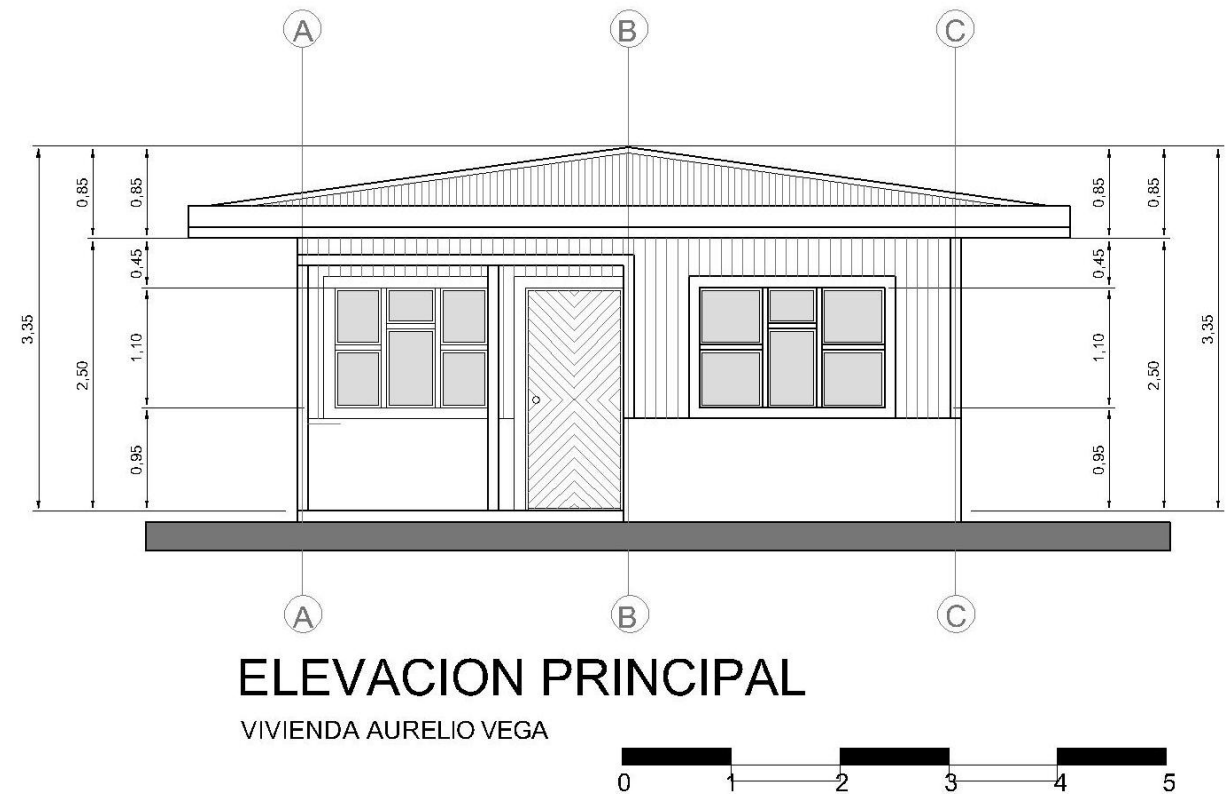
Imagen No 114. **Vivienda Aurelio Vega**. Cubierta de cuatro aguas.

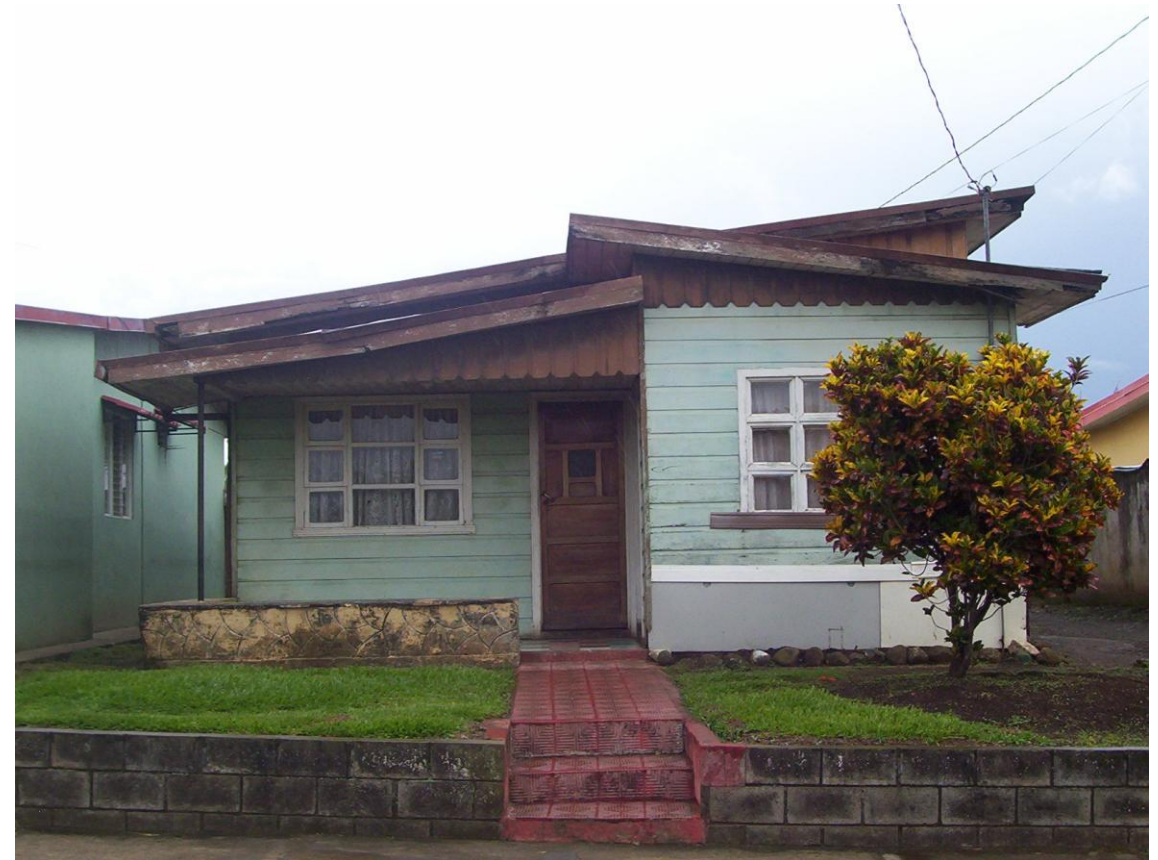
Imagen No 117. **Vivienda Unifamiliar**. Cubierta de tres variantes con confrontación en los aposentos de orden público y privado. Flores, Heredia. 2006

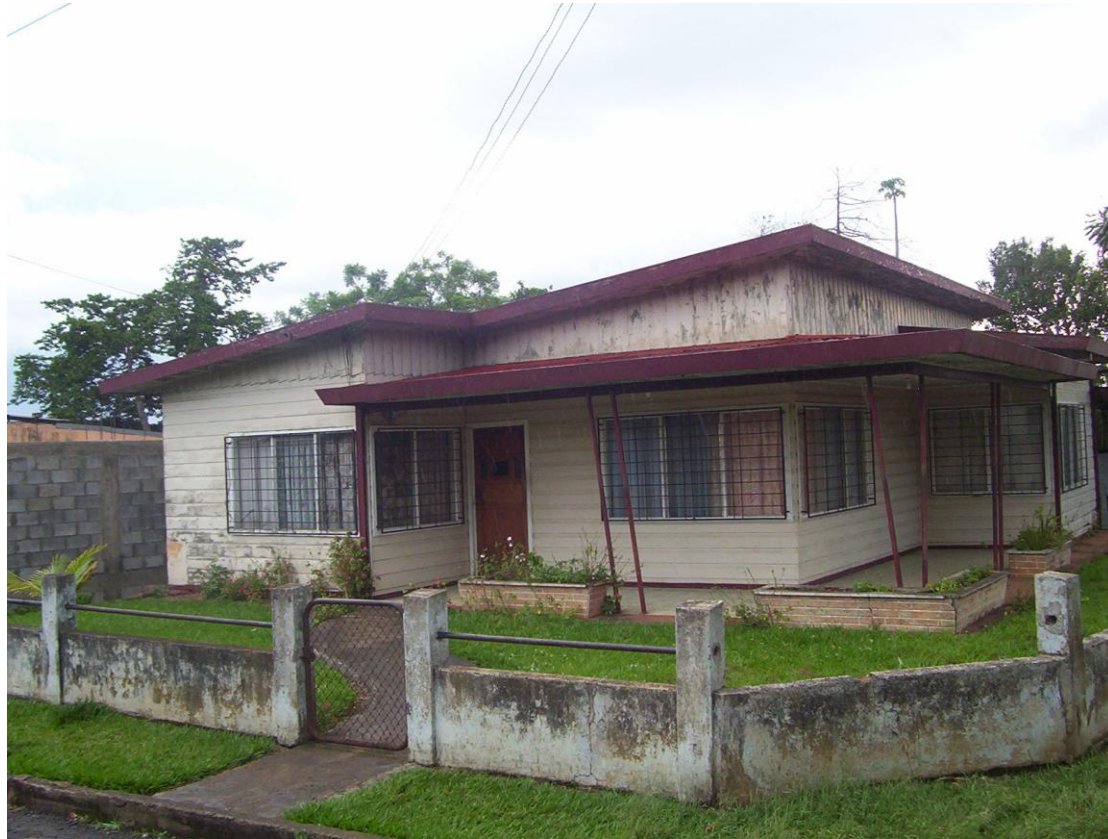
Imagen No 118. **Vivienda Unifamiliar**. Cubierta de cuatro variantes.  
Heredia, Heredia. 2006  
Fuente: Personal.
