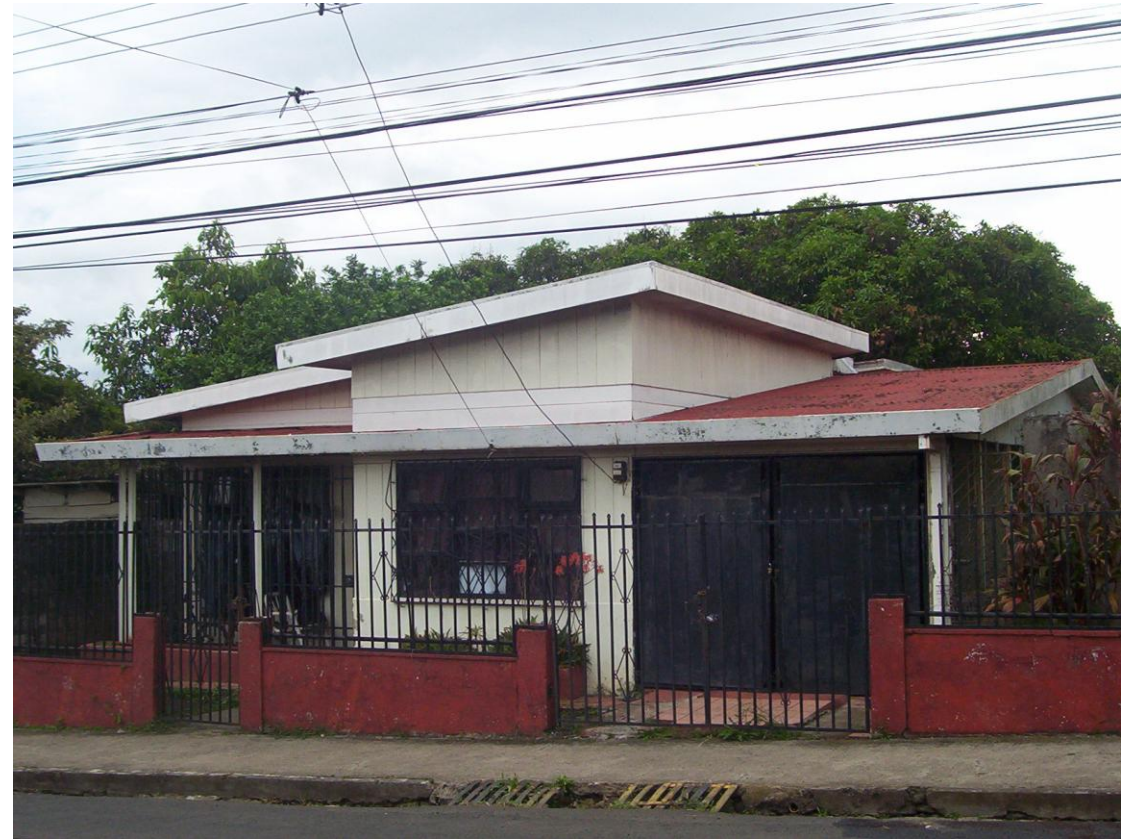
Imagen No 119. **Vivienda Unifamiliar**. Cubierta de tres variantes con confrontación en el sector de garaje. Heredia, Heredia. 2006  
Fuente: Personal.

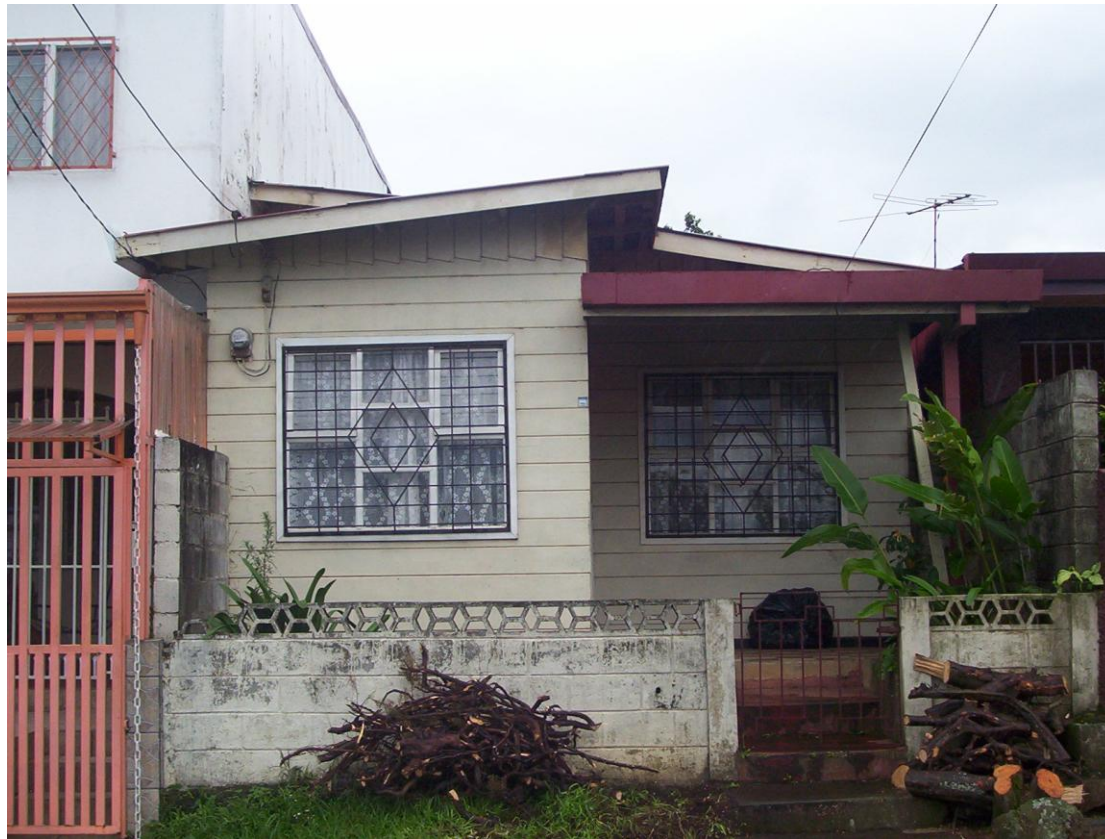
Imagen No 120. **Vivienda Unifamiliar**. Cubierta de tres variantes con confrontación entre los aposentos de orden público y privado. Barva, Heredia. 2006

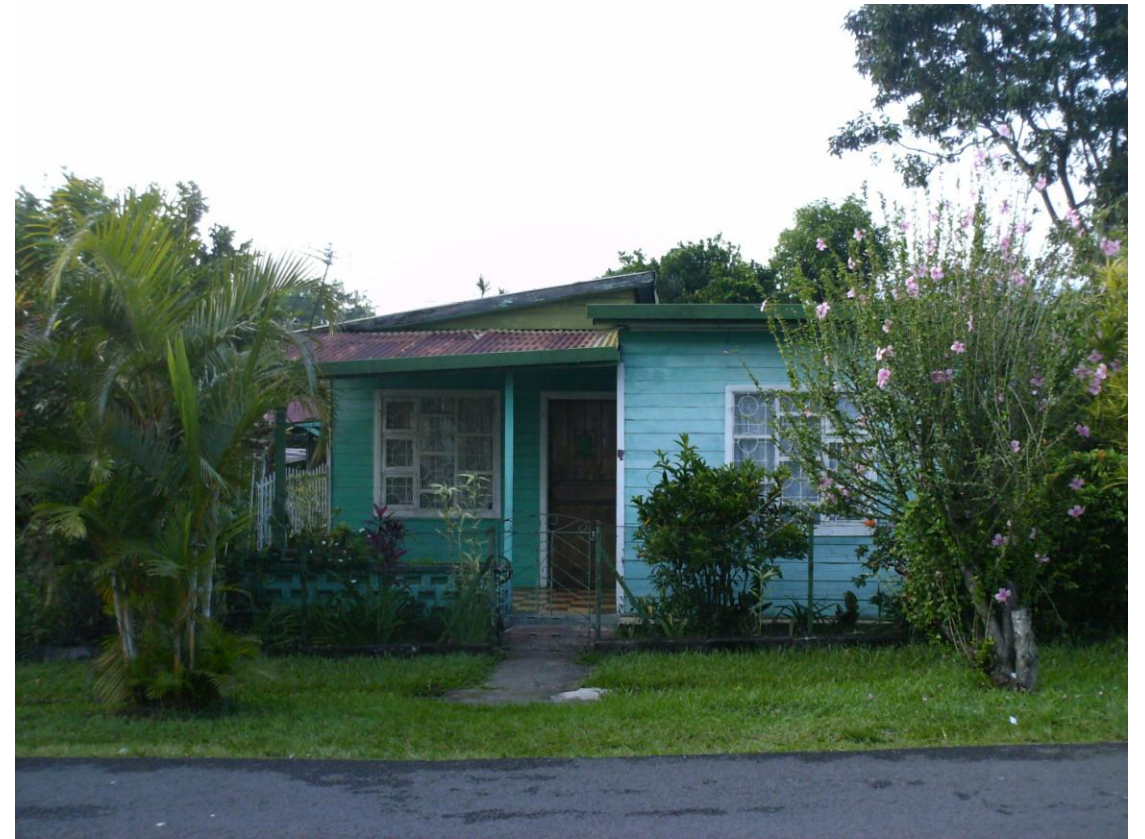
Imagen No 121. **Vivienda Unifamiliar**. Cubierta de tres variantes con confrontación en los aposentos de orden privado. Flores, Heredia. 2008

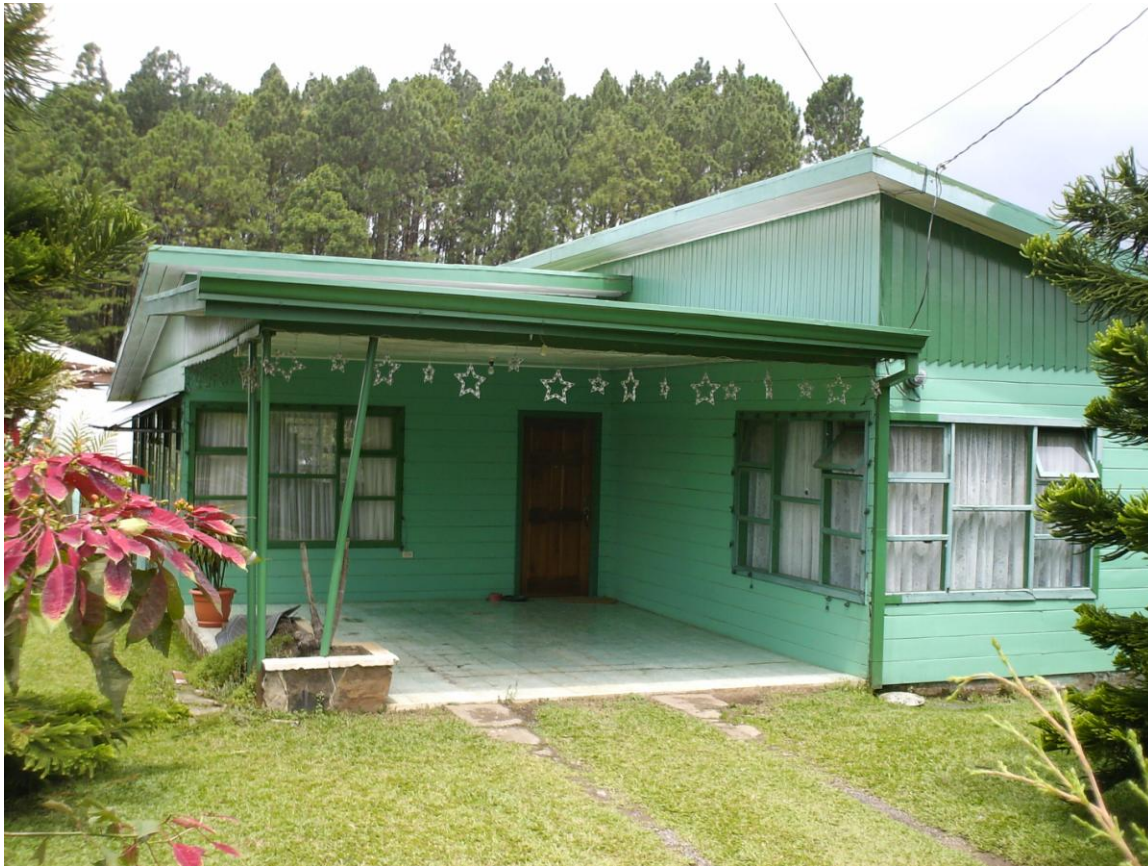
Imagen No 122. **Vivienda Unifamiliar.** Cubierta de tres variantes con confrontación en los aposentos de orden público. Vásquez de Coronado, San José. 2008

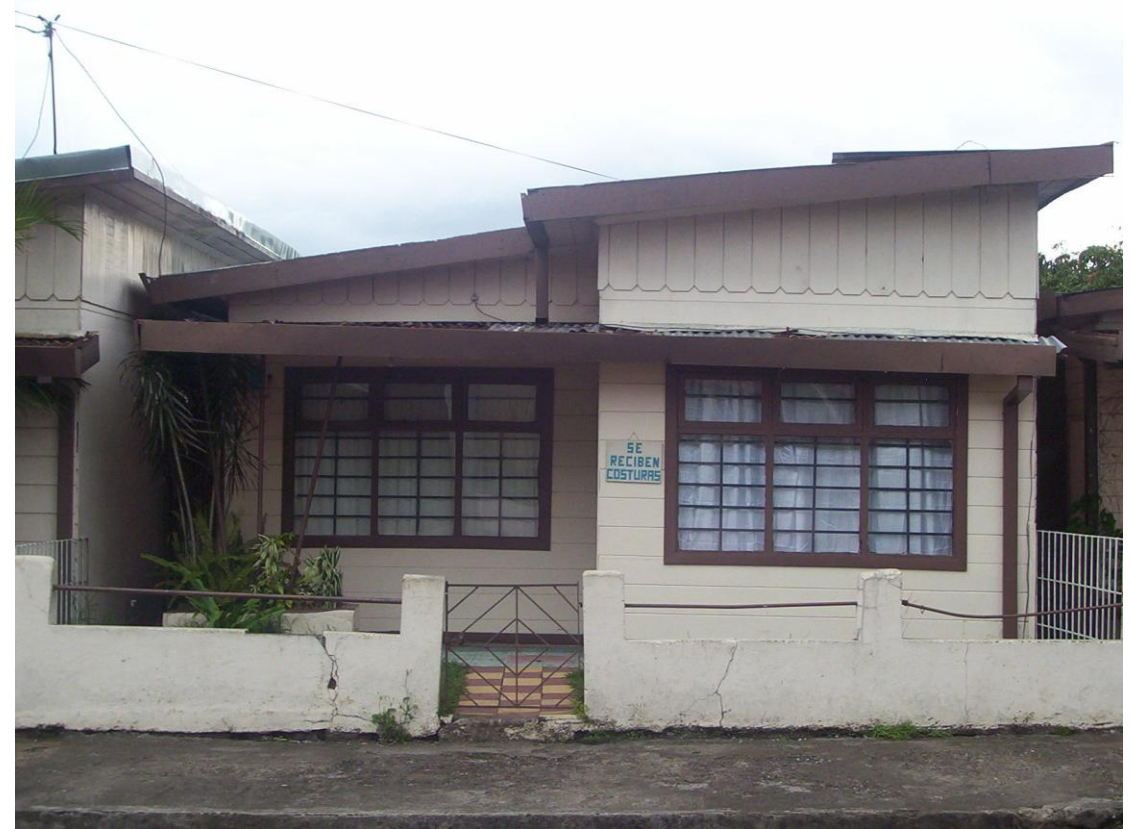
El alero protector característico es el que se genera al dar continuación a la cubierta de la terraza. El mismo se desarrolla en una gran cantidad de viviendas y cubre en una mayoría de casos la ventana del dormitorio que da al frente de la casa.

Imagen No 123. **Vivienda Unifamiliar.** Vivienda con alero protector sobre ventana.

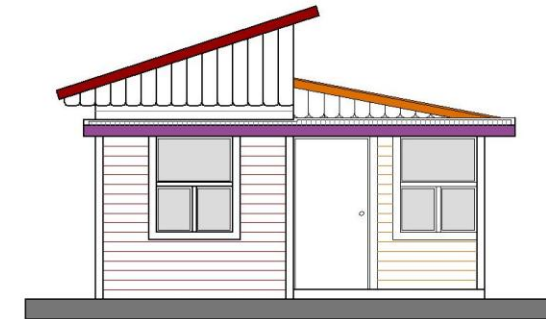
Generalmente los volúmenes de ambas estancias se encuentran definidos por el desarrollo de la cubierta principal o las cubiertas principales. Los mismos se alternan el grado de importancia dependiendo de la ubicación de los sectores, la dirección de las cubiertas y las alturas de las mismas.

Imagen No 124. **Vivienda Pedro Montero.** Análisis Volumétrico.

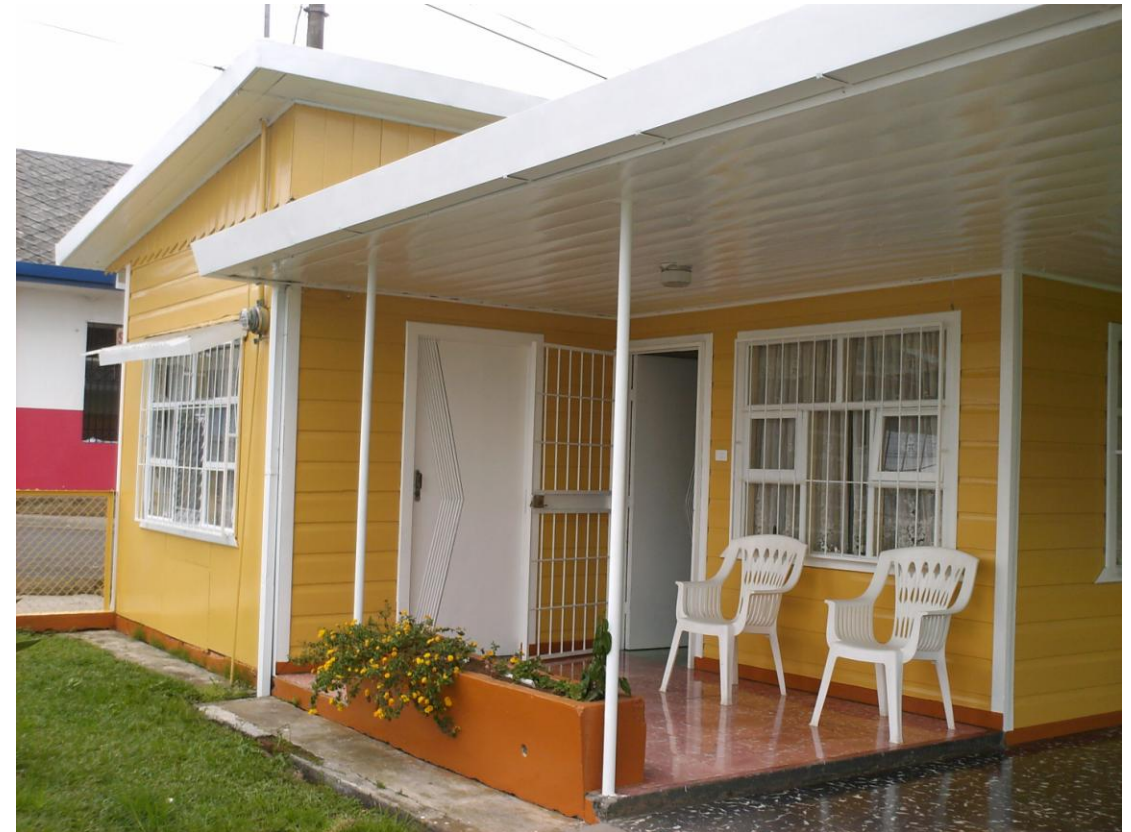
Imagen No 126. **Vivienda Arcelly Villalobos.** Corredor con mástiles de soporte en metal y maceteras. San Isidro, Heredia. 2008. Fuente: Personal.

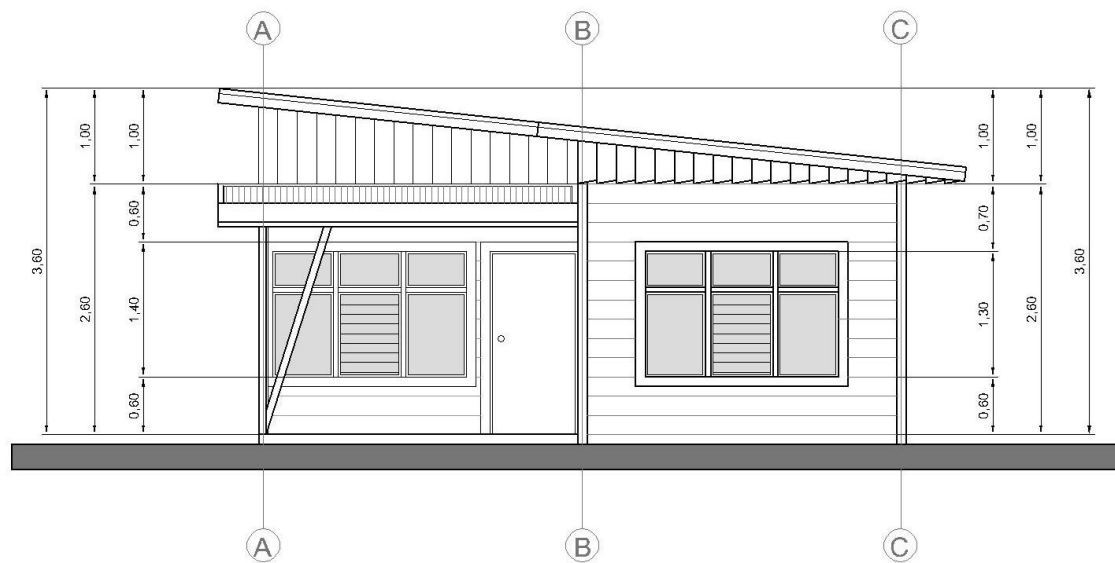
Imagen No 127. **Vivienda María Elena Fallas**. Corredor con mástiles de soporte en madera piezas de 7.5x7.5 cm. Montes de Oca, San José. 2008

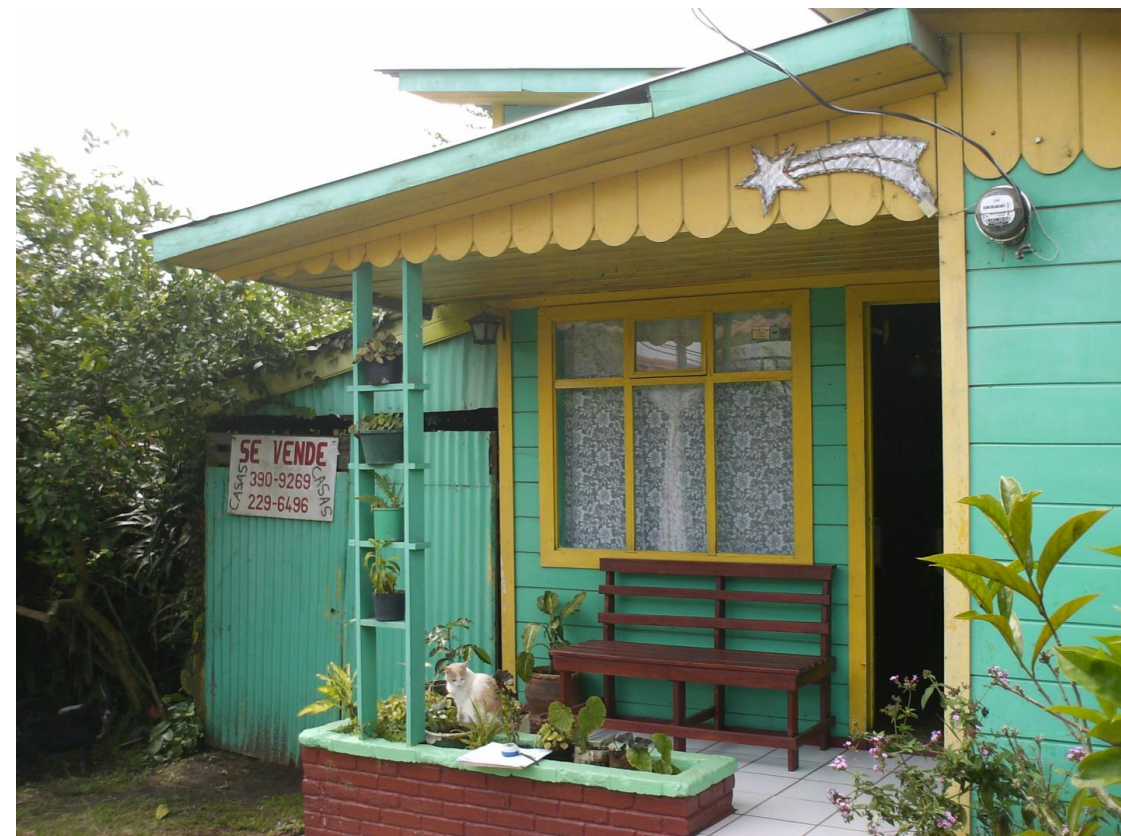
Imagen No 128. **Vivienda Álvaro Picado**. Corredor con mástiles de soporte en madera piezas de 2.5x7.5cm y maceteras. Vásquez de Coronado, San José. 2008

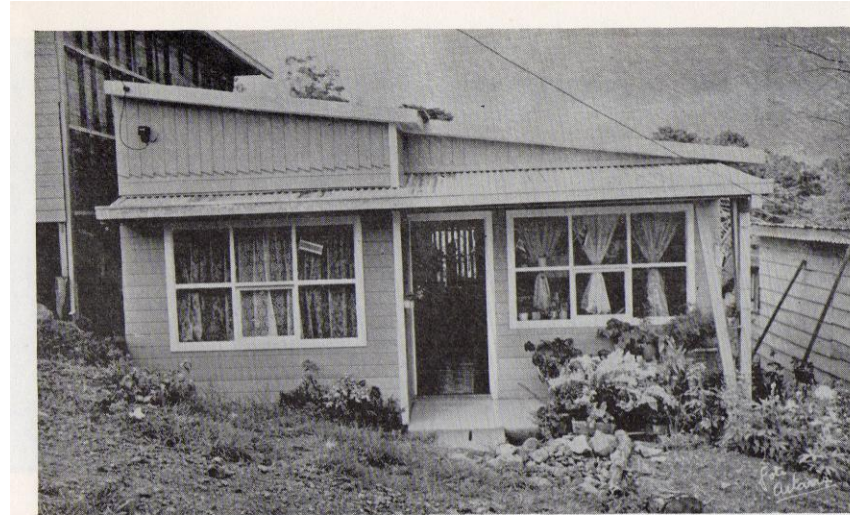
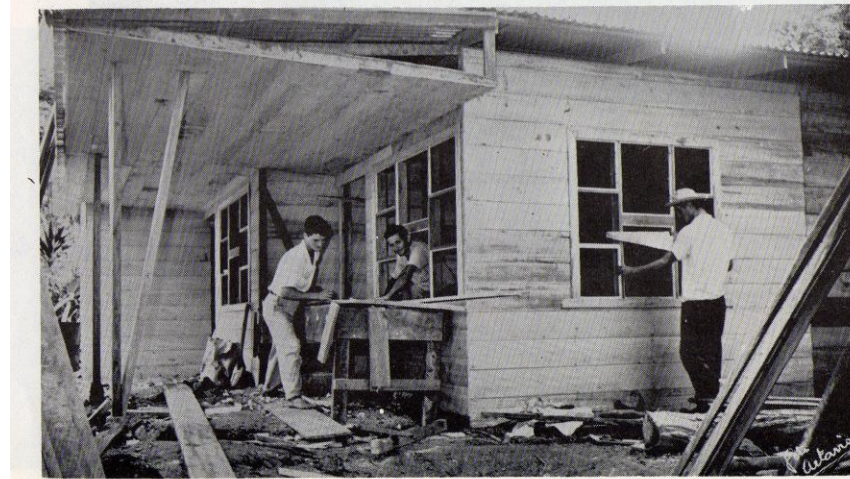
Imagen No 129. Programa Vivienda Rural. Uso de la Madera. 1968.

El programa de **Vivienda Rural** se desarrolló básicamente con madera como material predominante. Según la Memoria del INVU de 1968 “El INVU coadyuva con asistencia técnica y las familias aportan mano de obra y algunos materiales.” (Memoria INVU 1968. Pág. 2). Esos materiales eran básicamente piezas de madera de diversas dimensiones. En algunos casos se presenta la articulación de sistemas constructivos: zócalos en bloc, estructura y cerramientos en madera; estructura madera, cerramientos internos en madera y cerramientos externos en láminas de hierro galvanizado.

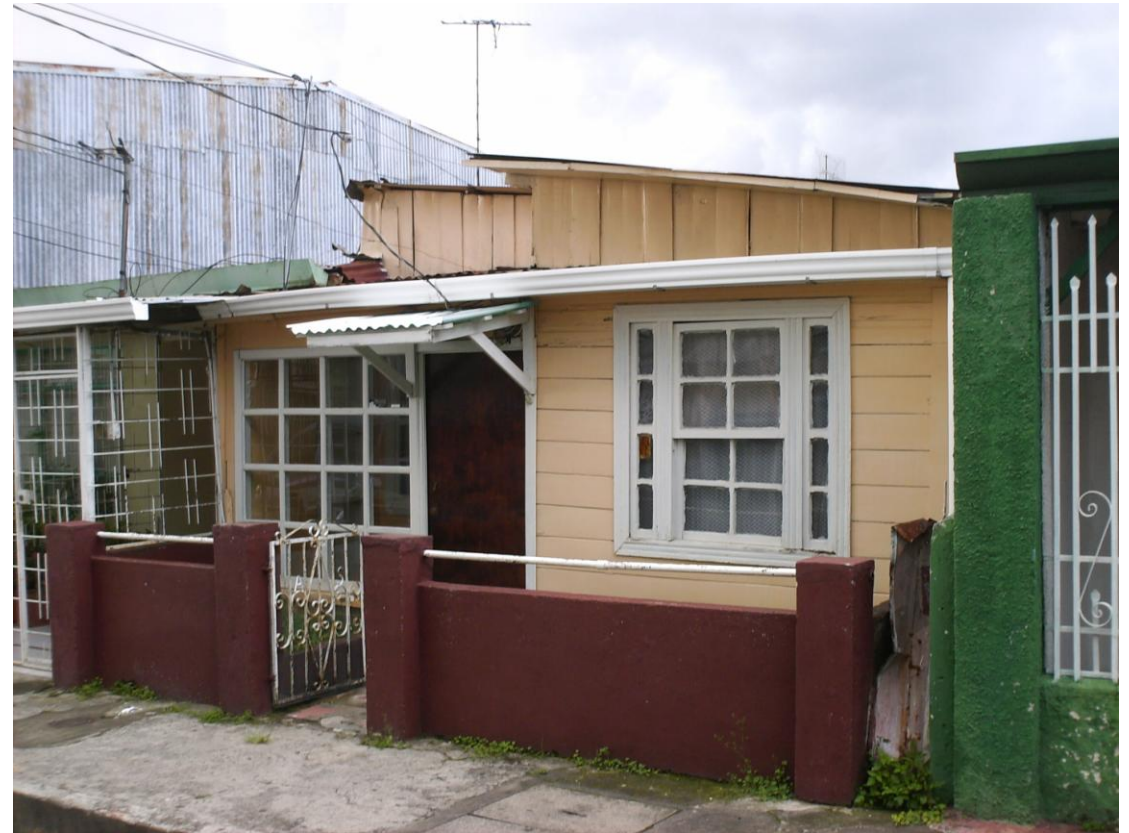
Imagen No 130. **Vivienda Rafael Alvarado.** Guarniciones en puertas, ventanas y esquinas. Goicoechea, San José. 2008. Fuente: Personal.

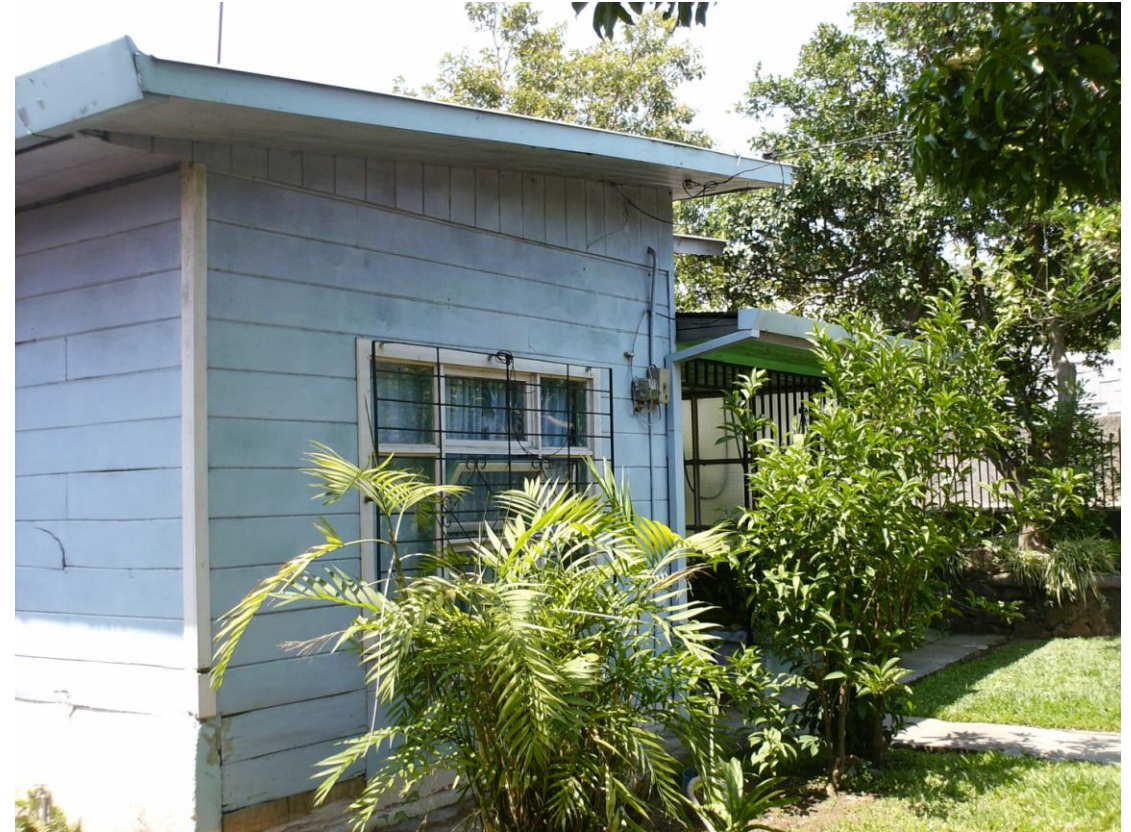
Imagen No 131. **Vivienda Rubén Vargas**. Detalle básico tapicheles madera.  
Heredia, Heredia. 2008. Fuente: Personal.

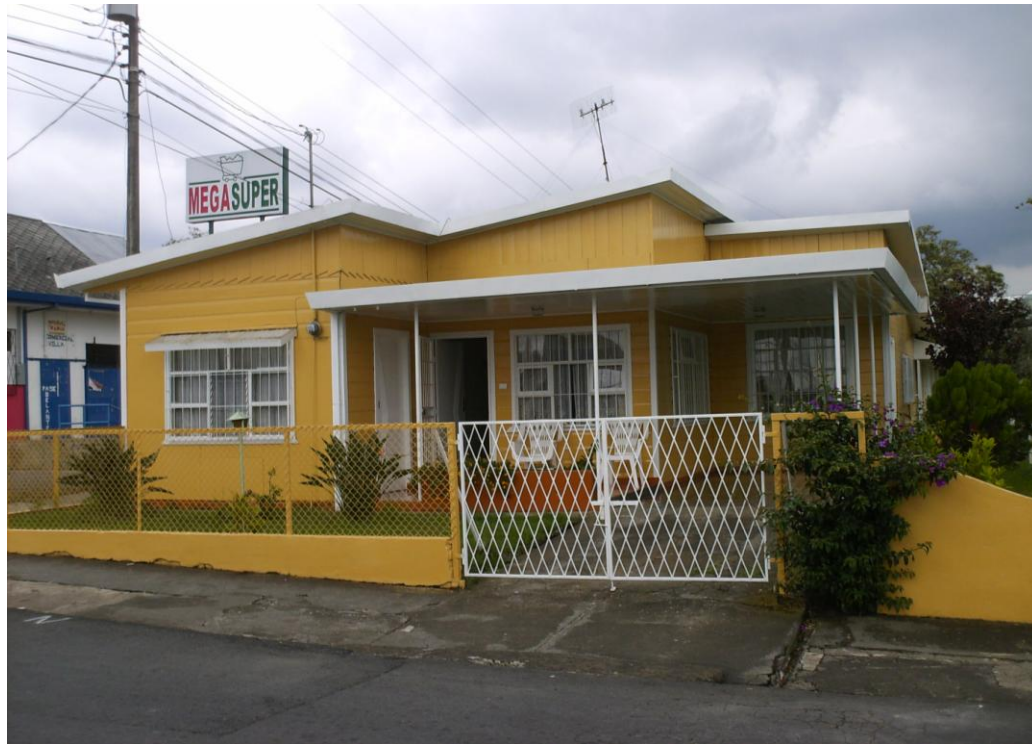
Imagen No 132. **Vivienda Arcelly Villalobos**. Detalle tapicheles madera con sección inclinada. Heredia, Heredia. 2008. Fuente: Personal.

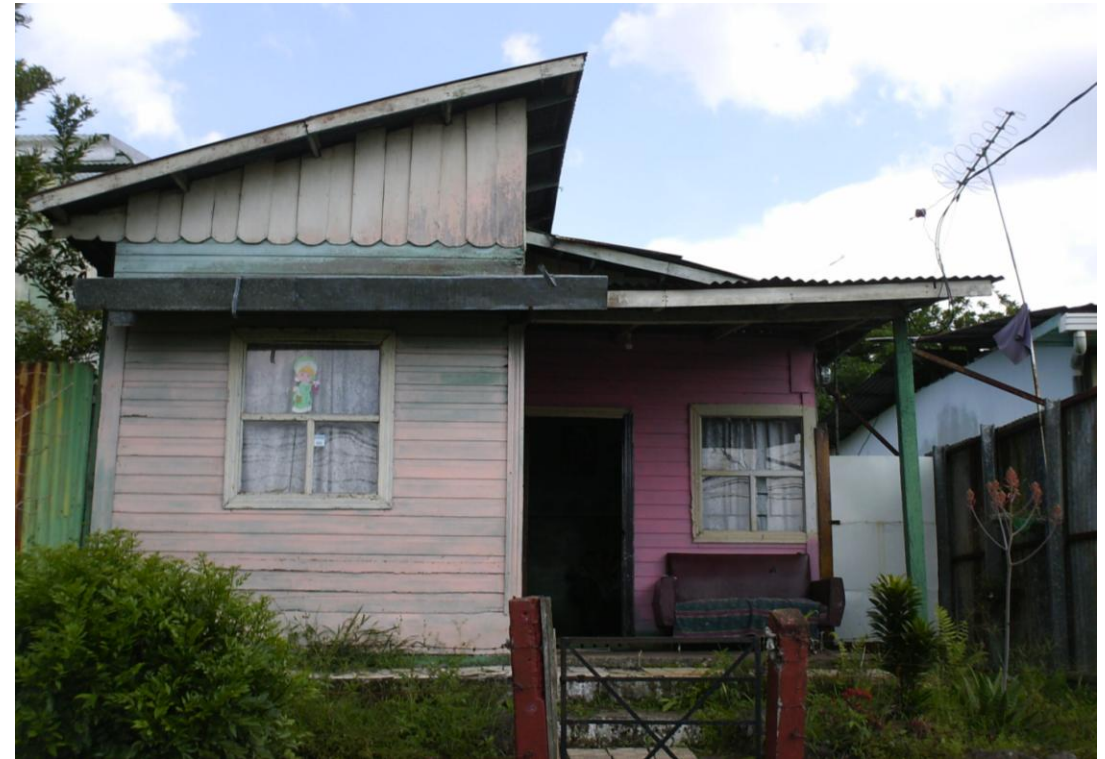
Imagen No 133. **Vivienda Rubén Vargas**. Detalle tapicheles madera con cantos redondeados. Heredia, Heredia. 2008. Fuente: Personal.

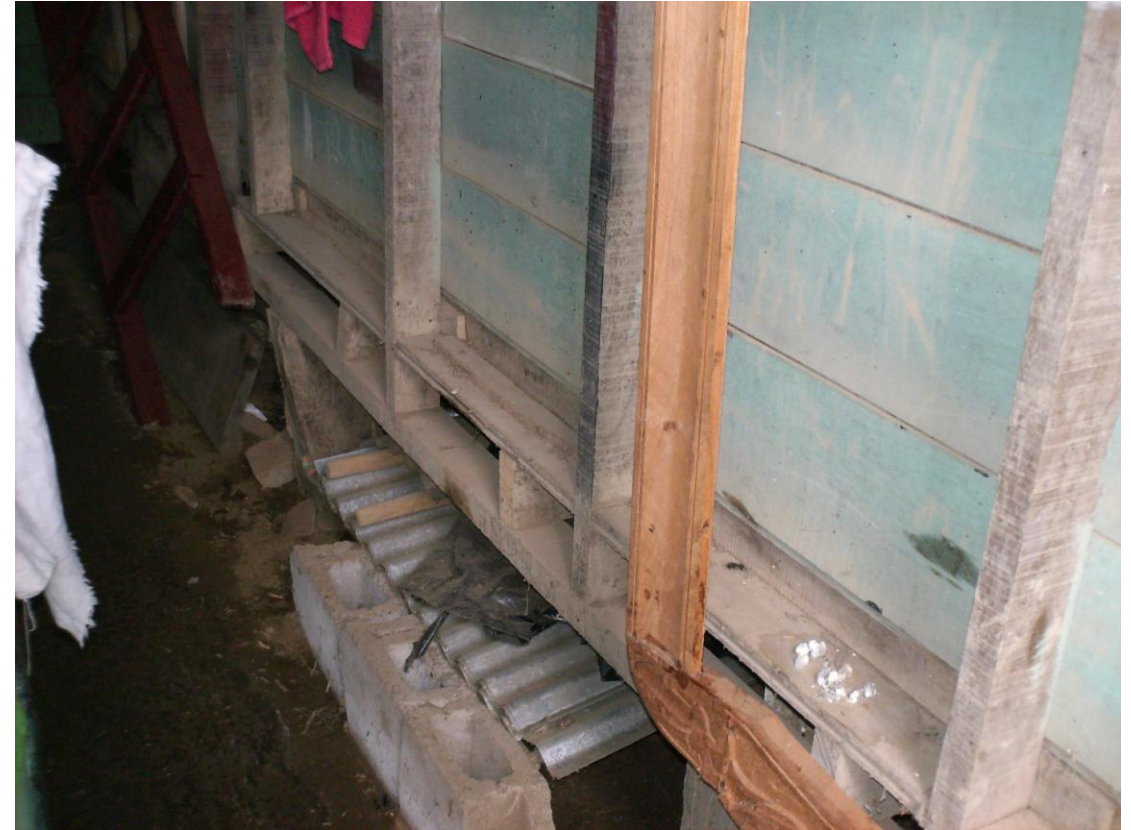
A nivel estructural, la **Vivienda Rural** posee la composición característica de las viviendas desarrolladas con sistemas prefabricados en madera: esqueleto conformado por piezas de pequeña sección forrado con tablonos o tabloncillos a nivel interno y externo. En muchas ocasiones se verifica el empleo de arriostres como elementos estabilizadores en las esquinas.

Imagen No 134. **Vivienda Álvaro Picado**. Estructura. Vásquez de Coronado, San José. 2008. Fuente: Personal.

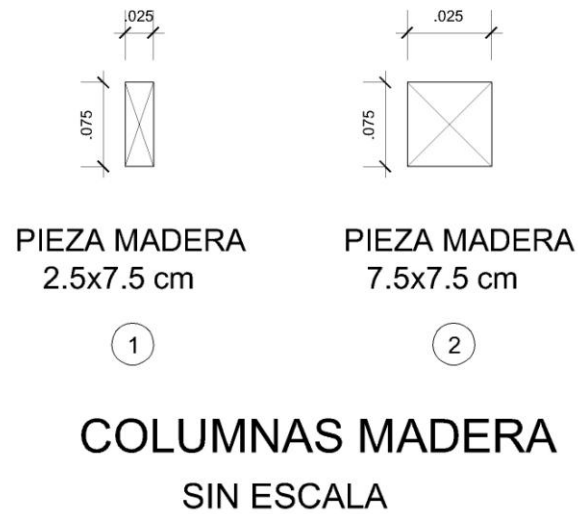
Imagen No 138. **Detalle Columnas Madera.**

El esqueleto primario de la vivienda se encuentra conformado por piezas de pequeña sección. Habitualmente se emplean 2 tipos principales: en esquinas se colocan piezas de 7.5x7.5cm, mientras que a cada 55 cm se colocan piezas de 2.5x7.5 cm. En buques de puertas y ventanas se desarrolla la estructura con piezas de 2.5x7.5 cm. Este esqueleto ulteriormente es arriostrado en las esquinas con piezas de 2.5x7.5cm forrado a nivel externo e interno por piezas de menor dimensión. Estas piezas poseen como espesor 1.25 cm y su peralte oscila entre los 10 y 25 cm.

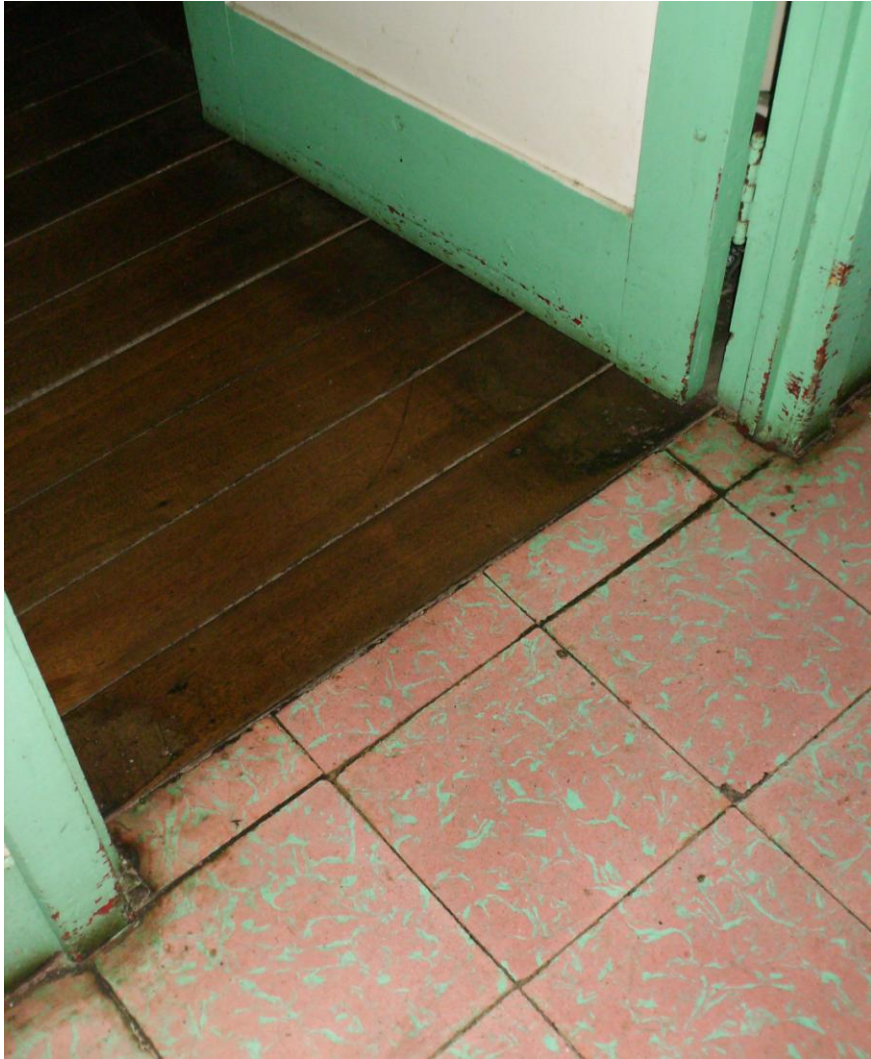
Imagen No 144. **Vivienda Rubén Vargas.** Detalle de pisos en madera y mosaico.  
Heredia, Heredia. 2008. Fuente: Personal.

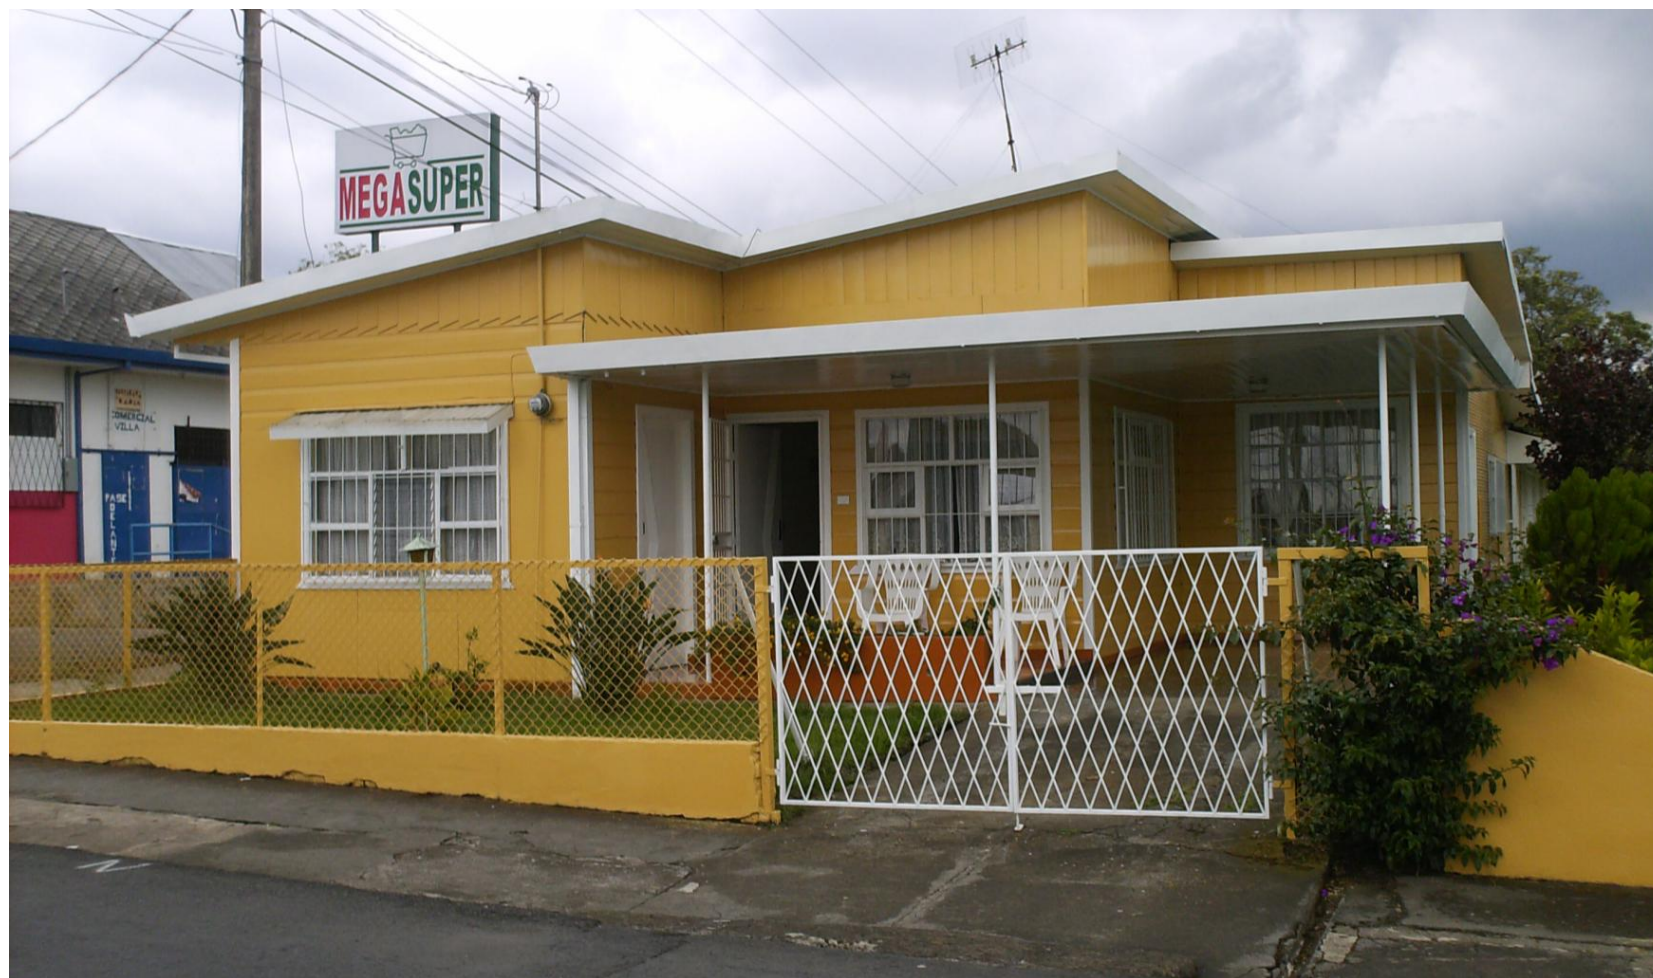
Imagen No 148. **Vivienda Rural**. San Isidro, Heredia. 2008.

A nivel formal, la **Vivienda Rural** posee una composición característica la cual tiene una marcada influencia de las viviendas desarrolladas bajo los preceptos del Movimiento Moderno en la segunda mitad del Siglo XX. La influencia es notoria en los elementos empleados y característicos de la **Vivienda Rural**:

- El empleo de cubiertas con pendiente
- La variabilidad de las cubiertas
- El uso de aleros protectores
- La caracterización de volúmenes
- La existencia de un corredor de acceso
- El empleo de la madera como material predominante
- El uso de guarniciones en puertas, ventanas y detalles en tapicheles.
- Manejo del color.

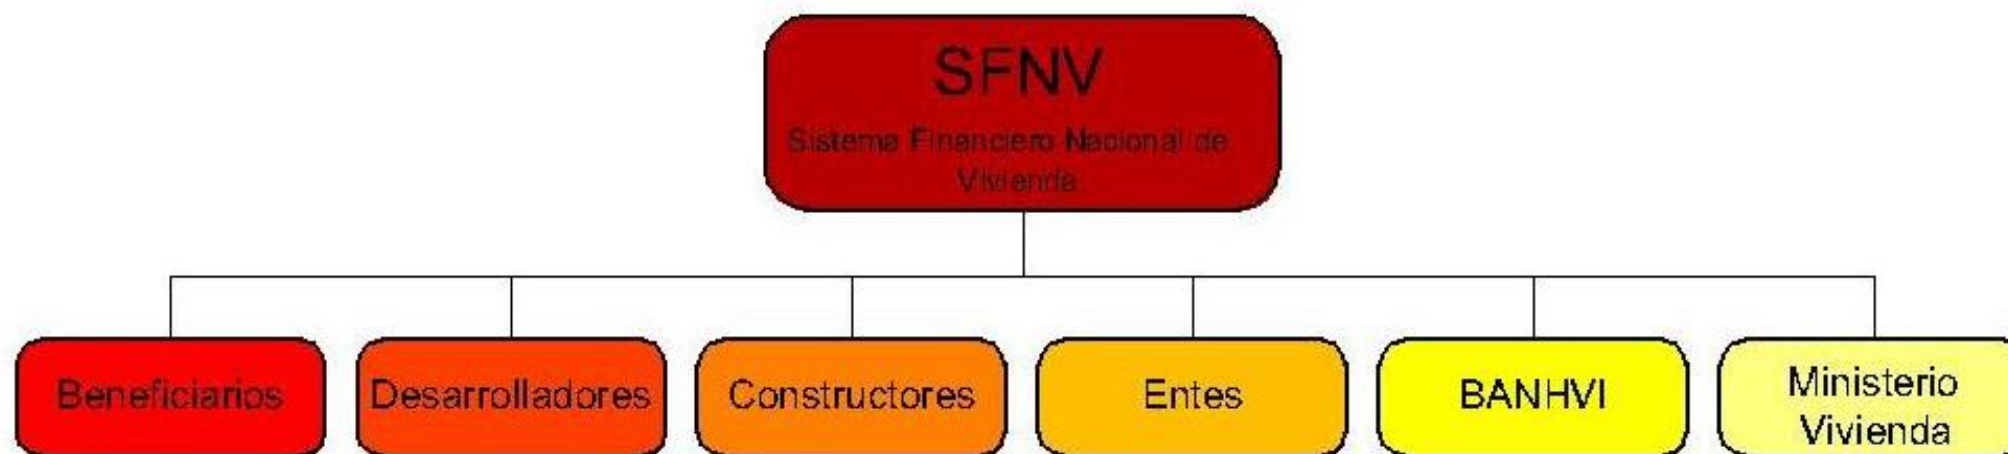
Imagen No 149. **Sistema Financiero Nacional de Vivienda.**
