APROXIMACIÓN ARQUEOLÓGICA AL YACIMIENTO DE ATEGUA (CÓRDOBA)

AN ARCHAEOLOGICAL APPROACH TO THE ATEGUA SITE (CORDOBA)

M^{ra} del Camino Fuertes Santos

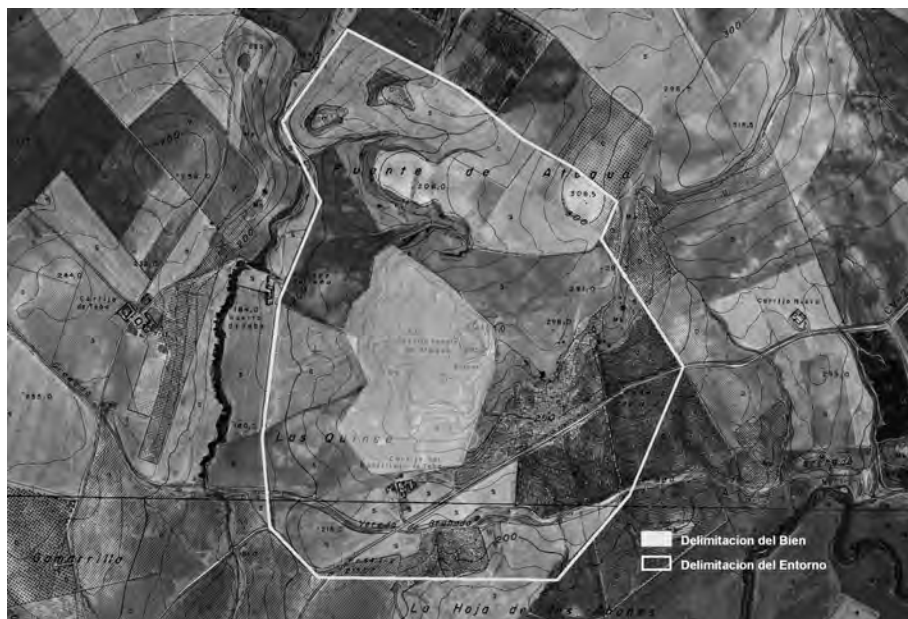
Fig. 1: Delimitación del BIC y de su entorno.

El yacimiento, de titularidad pública, fue declarado Bien de Interés Cultural (MORENA, 2000), con la categoría de Zona Arqueológica por Decreto 255/2005, de 22 de Noviembre (BOJA núm. 244 de 16 de diciembre de 2005), siendo su superficie, a día de hoy, de 31,674 ha. y la de su entorno de 205,1296 ha. (Fig. 1).

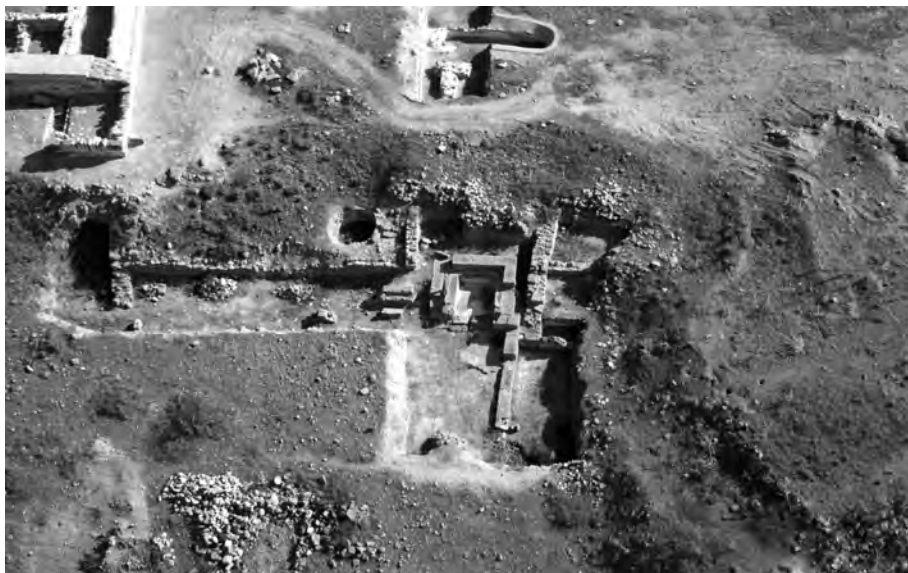
Fig. 3: Vista aérea de la zona termal.

Las termas han sido tratadas en un artículo aparte dentro de este mismo número de esta revista (GÓMEZ, 2011) (*Fig.3*).

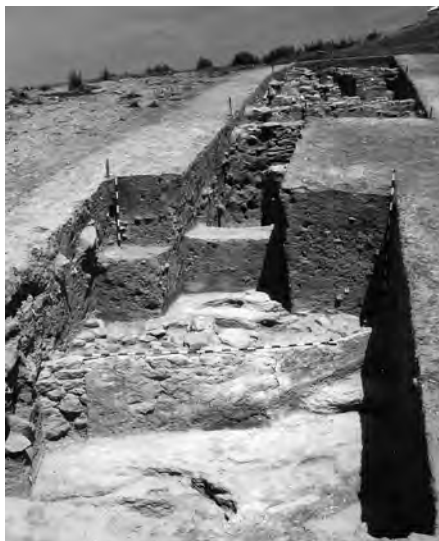
Fig. 5: Cimentaciones de la muralla tartésica en el primer término. Detrás de la misma se observa el urbanismo del poblado (foto López Palomo).

Fase II. Bronce Final: En cualquier caso, aún certificando un origen calcolítico para el yacimiento, la documentación arqueológica no ha permitido encontrar elementos que permitan pensar en una secuencia ocupacional continuada a partir de ese momento, dado que los siguientes restos se atribuyen al Bronce Final, etapa a partir de la que ya sí se establece una secuencia más o menos ininterrumpida hasta el final de la vida del yacimiento. La fase más antigua de ocupación se fecha en el siglo IX a.C. con la localización de una necrópolis precolonial (LÓPEZ, 2008). Unos ciento cincuenta años después del abandono del cementerio, el área donde se encontraba ubicado pasa a tener un uso urbano, localizándose viviendas de planta ortogonal y líneas de muralla que fueron fechadas entre los siglos VIII - VII a. C. (BLANCO, 1983; LÓPEZ, 2008) (Fig. 5).

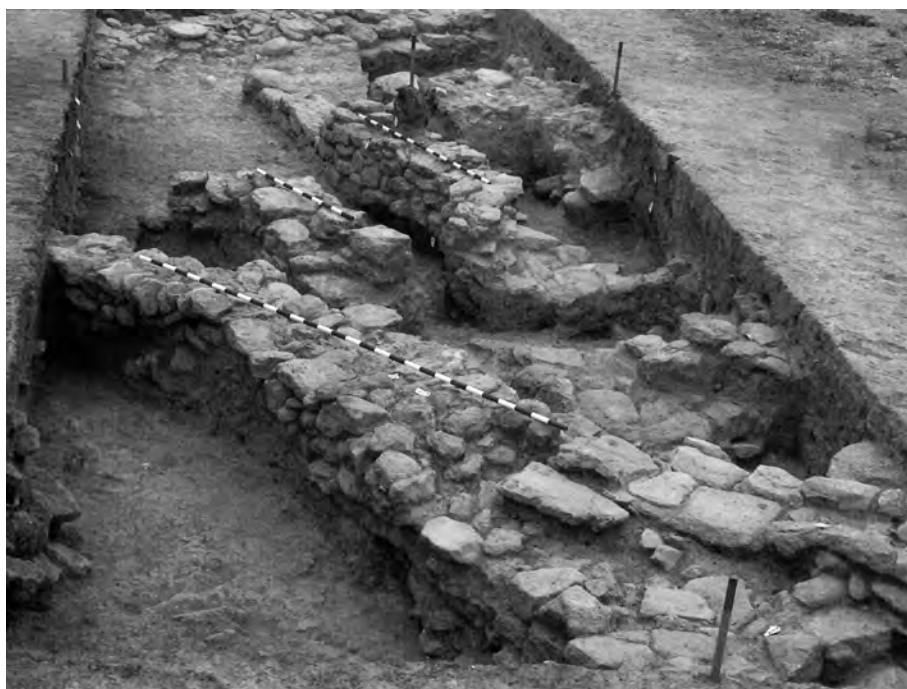
Fig. 6: Diversas estructuras correspondientes a un edificio público ibérico (foto López Palomo).

Fase IV. Hierro II: En el siglo IV a.C. se constatan otra serie de nuevas obras, como es la construcción de un gran muro interpretado como perteneciente a un posible templo de este periodo (LÓPEZ, 2008) (Fig. 6).

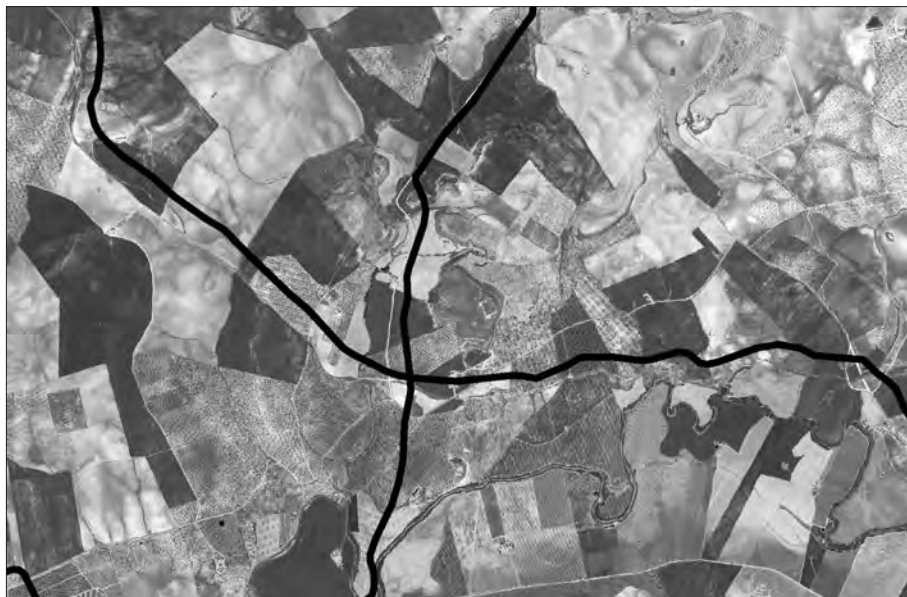
Fig. 13: Mapa de la red de caminos.

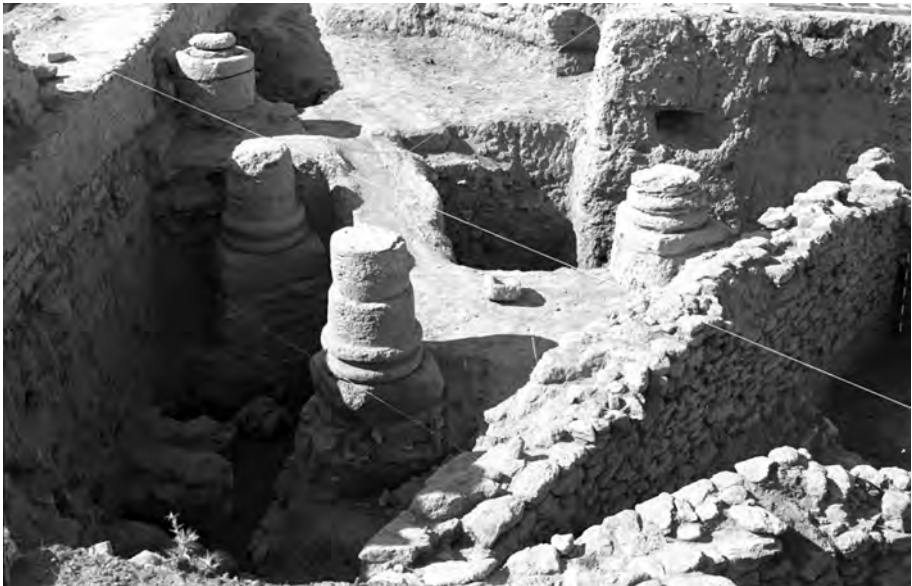
Fig. 16: Vista general de la alineación de basas del edificio público romano (foto Martín Bueno).

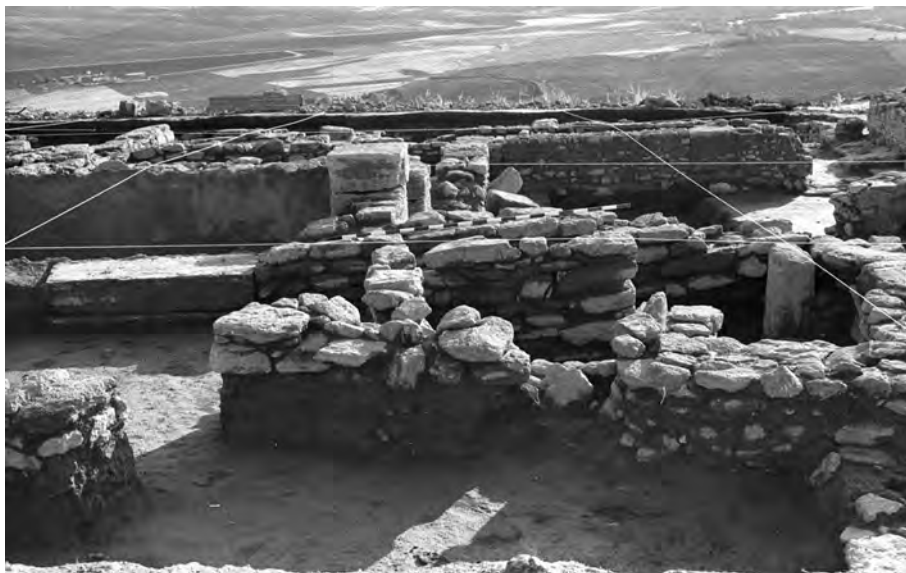
Fig. 19: U.A. 1 vista desde el Norte. En primer término E28 con un fuste en pie (foto Martín Bueno).

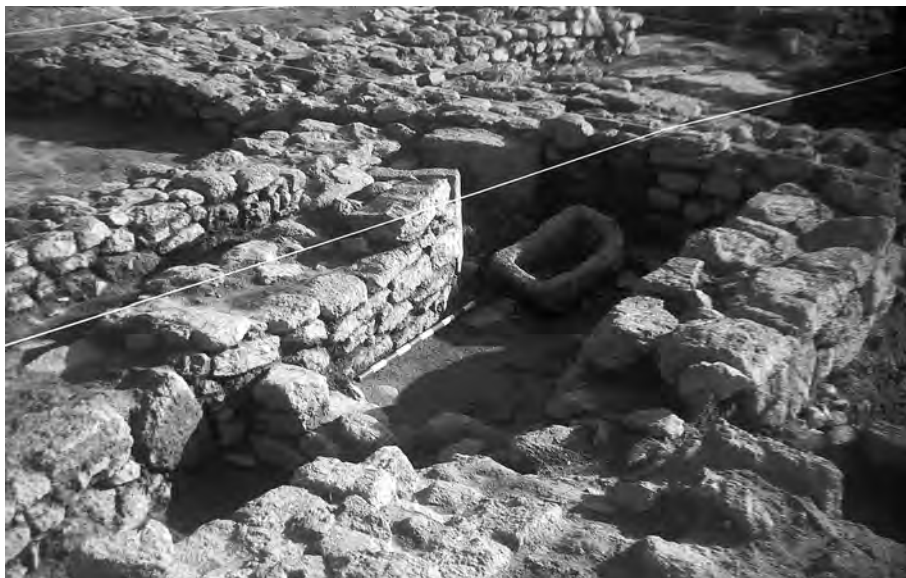
Fig. 20: Muro Este de E11 de la U.A.2 con umbral de acceso a la E10 de la misma casa (foto Martín Bueno).

dispuestas verticalmente. Durante el proceso de excavación se recuperó en la E11, junto a ese umbral, un sillar rebajado en uno de sus lados largos, probablemente para ser utilizado como pesebre o abrevadero para animales (Fig. 20).

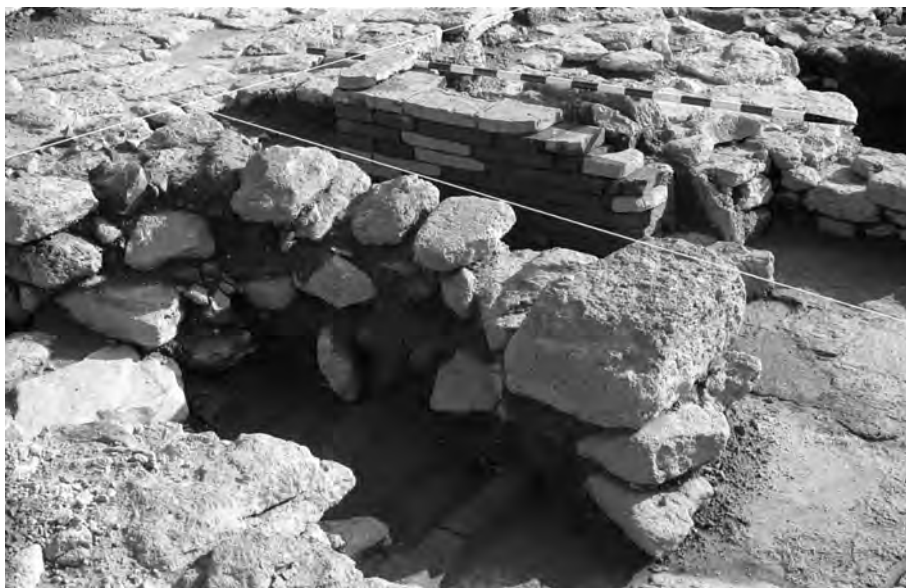
Fig. 22: Muro de ladrillo y suelo de mortero con huellas de losas de la U.A. 1 (foto Martín Bueno).

Por otro lado, la antigua E6 que, a tenor de los datos con que contamos poseía en un primer momento unas dimensiones de 135 m², verá reducido su tamaño a 51,38 m², al construirse el paramento oriental de la nueva UA 3. Se han podido constatar varios niveles de pavimento en esta zona lo que da muestra del intenso uso al que fue sometida a lo largo de su dilatada vida. El suelo actualmente visible es el primero con que contó tras la nueva reforma: se trata de un pavimento de losas de piedra de calcarenita de sección rectangular de las que sólo se han conservado cinco en la esquina Noroeste de la estancia, aunque contó con otro suelo de losas más pequeñas de forma irregular que debió pavimentar el patio en un momento tardío. De ese suelo únicamente nos quedan las fotografías y numerosas dudas, pues las imágenes nos muestran un muro de ladrillo hoy completamente desaparecido y lo que parece un pavimento de *opus signinum* o de algún tipo de mortero, en el que son visibles las huellas de ladrillos, disponiéndose también varios de éstos a modo de umbral (Fig. 22).

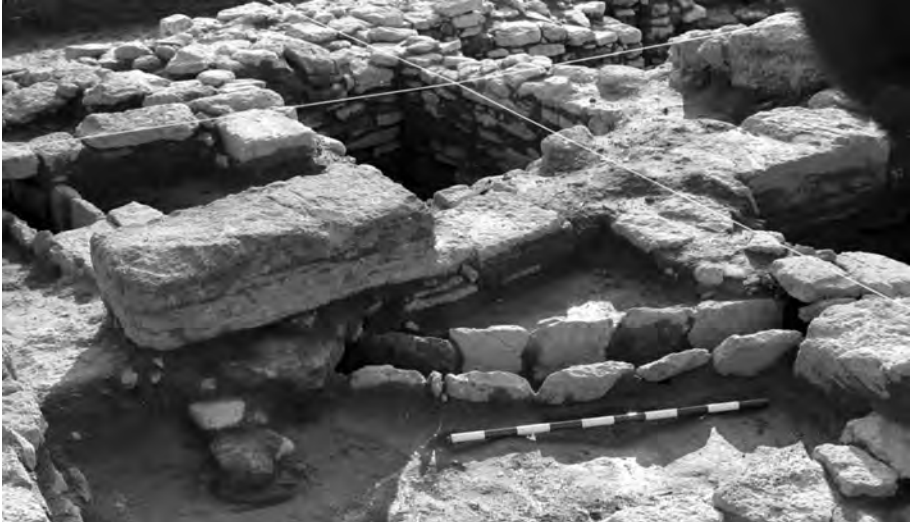
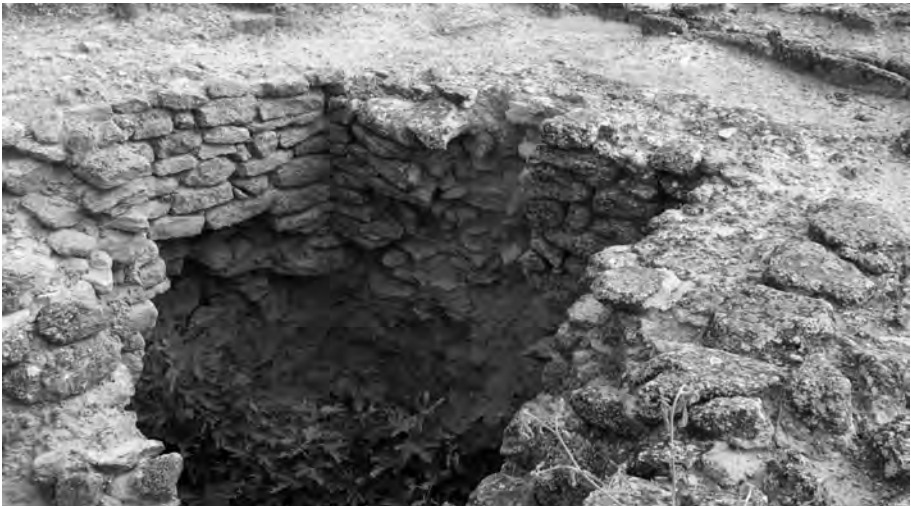
Fig. 23: Estructura rectangular excavada en U.A. 1 durante la segunda fase y atarjea de salida de aguas de esa misma casa (foto Martín Bueno).

Fig. 24: Idem. Año 2011.

Durante esta segunda fase es posible que se construya una estructura al Este de la E5. Aprovecha para su construcción la cimentación del muro oriental de esa estancia y se construyen otros tres más. Actualmente no se conservan más que los lados Norte, Sur y Este, puesto que el lado que compartía con la E5, debió ser desmontado en 1982 (Fig. 23 y 24). Se trata de una sub-estructura casi

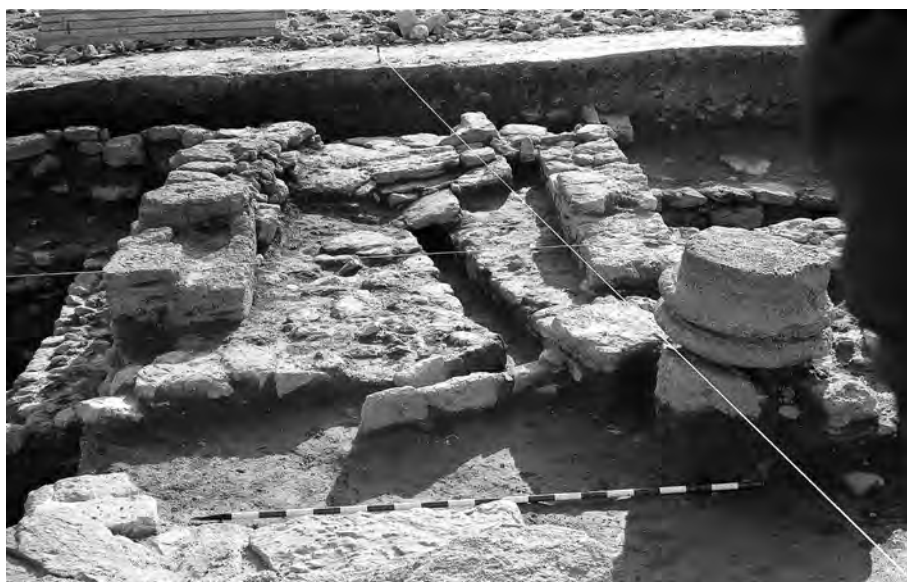
Fig. 25: Detalle de la estancia 15 de la U.A. 3, con su suelo y la atarjea que desaguaba esa casa (foto Martín Bueno).

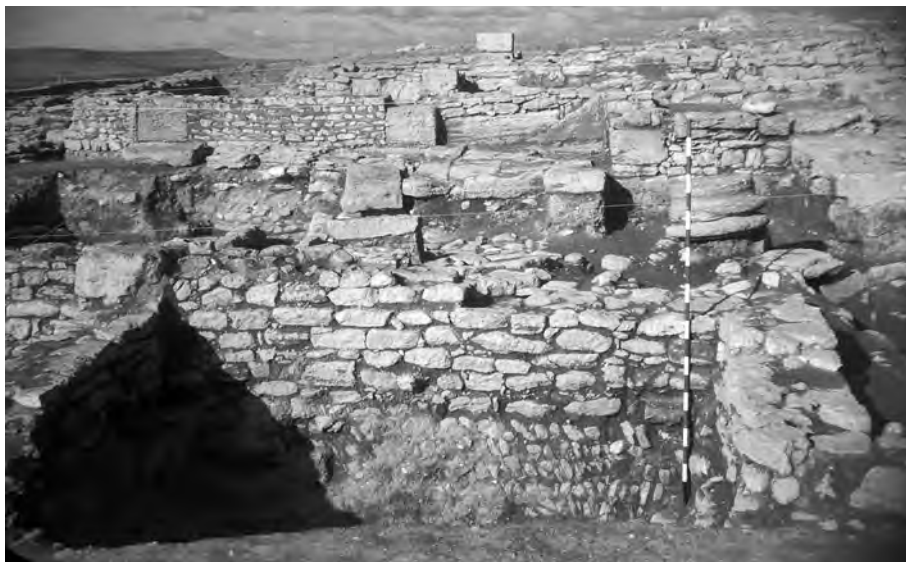
Fig. 26: Vista desde el Sur de la U.A. 3, con la basa tardorrepblicana en primer término (foto Martín Bueno).

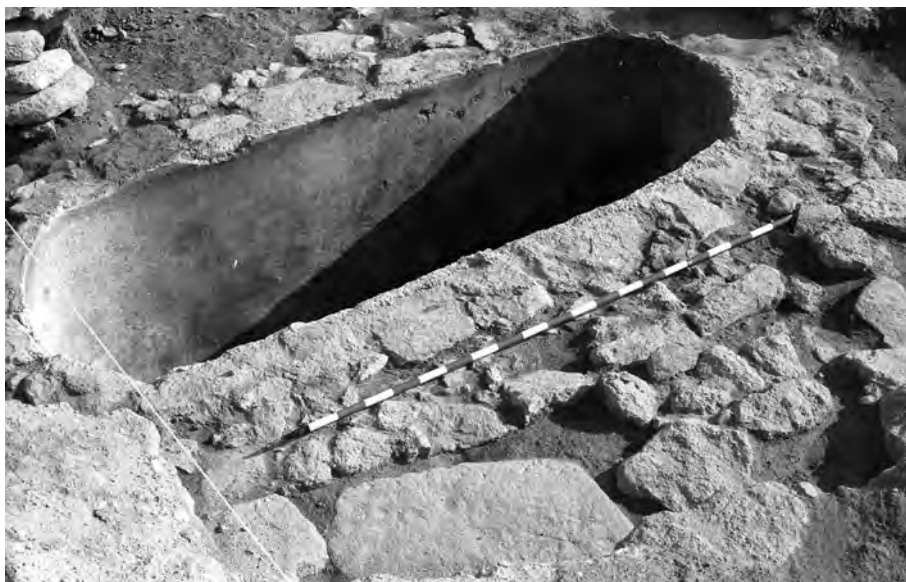
Fig. 27: Cisterna de la U.A. 3 (foto Martín Bueno).

En el patio se localiza una gran cisterna *a bagnarola* revestida en *opus signinum* con un grosor de 5 cm., con la que estaba asegurada el abastecimiento de agua a esta vivienda. La cisterna cuenta con unas dimensiones de 3,2 m. de largo, 1 m. de anchura, y 3 m. de profundidad, y media caña en el fondo, teniendo una

capacidad de acumulación de casi 10 m³ (Fig. 27). El patio se pavimentó con losas de piedra calcarenita, de las que quedan pocos restos localizados en los sectores inmediatos a la cisterna, que se superponen a niveles sedimentarios que debieron

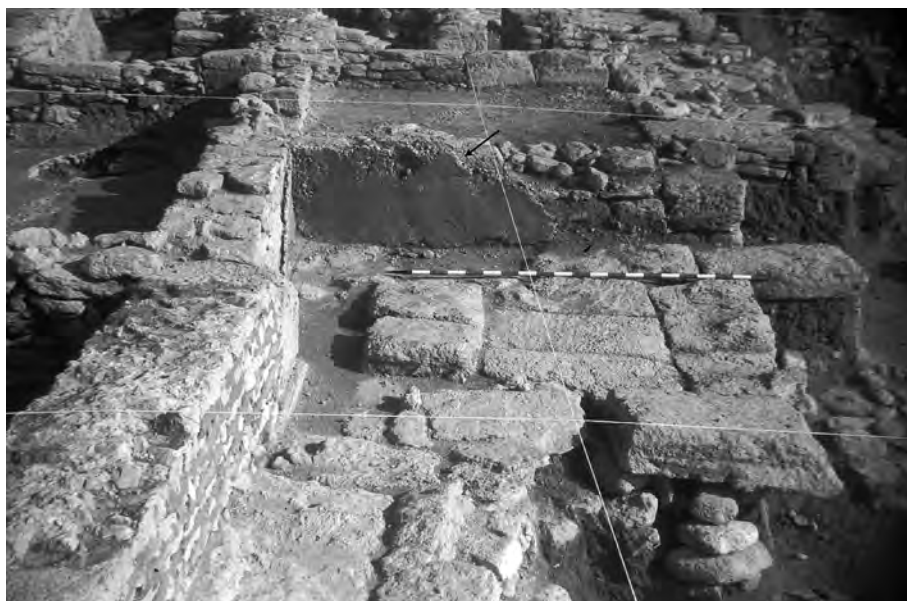
Fig. 28: Cara enlucida del muro Este del patio de la U.A. 3 (foto Martín Bueno).

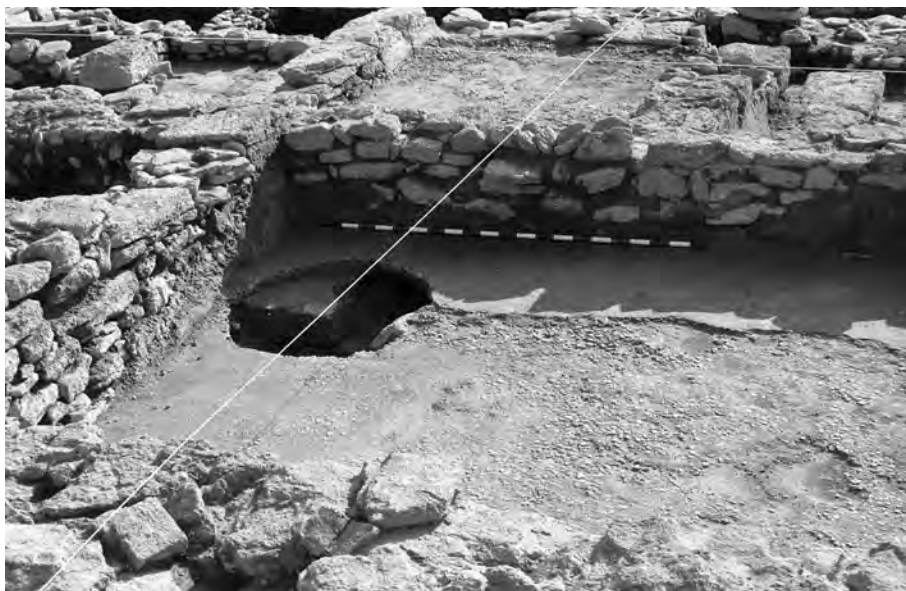
Fig. 29: E 12 y E 14 de la U.A. 3 (foto Marín Bueno).

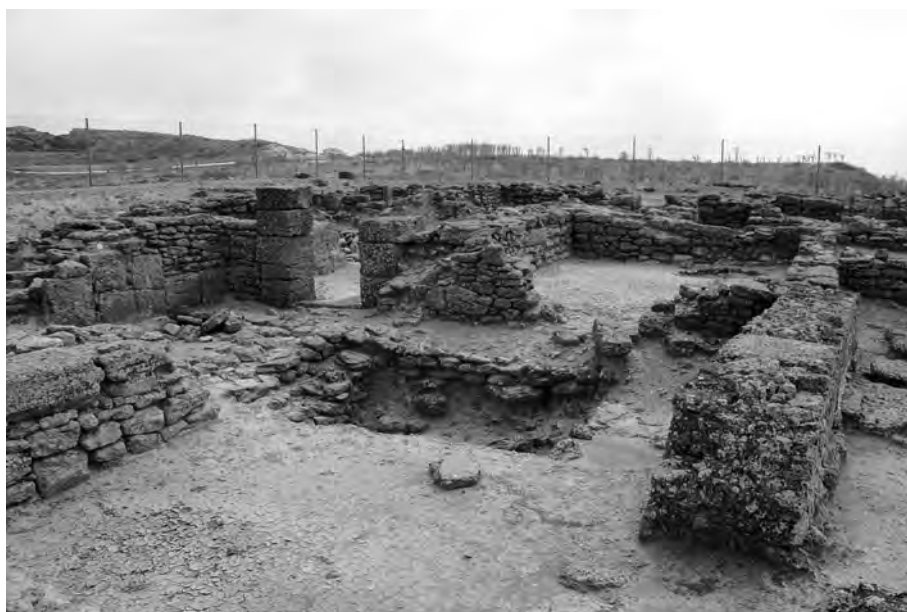
Fig. 30: Entrada a la U.A. 4 y E12 y E.13 de la U.A.3 (en primer término).

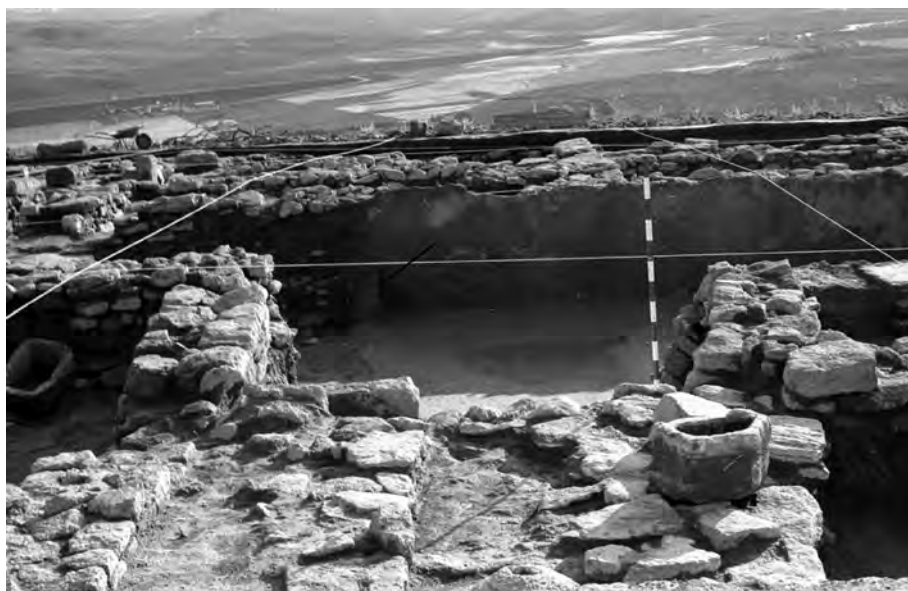
Fig. 31: Arranque del muro de tapial que cerraba por el Oeste la E22 (foto Martín Bueno).

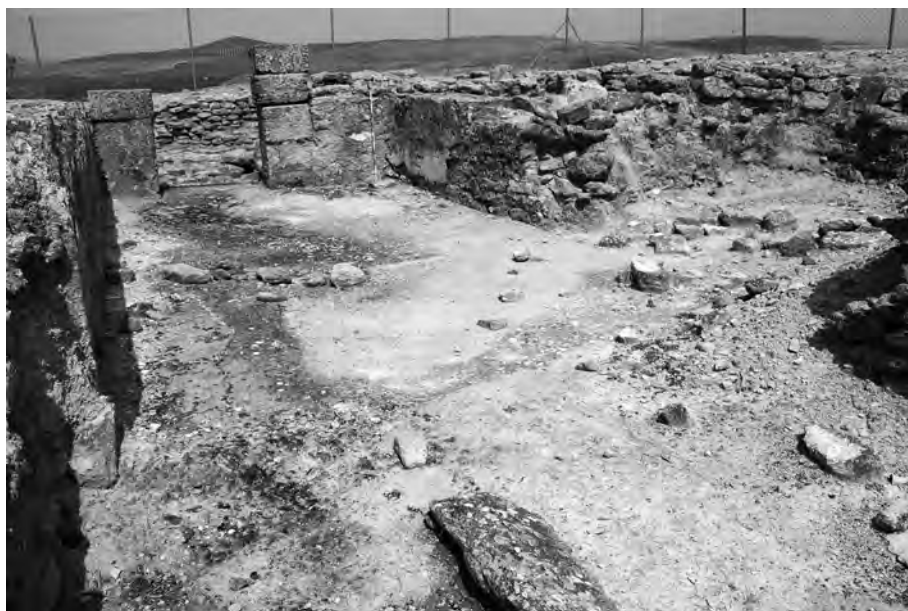
Fig. 32: E22 de la U.A. 4 en una fotografía reciente. Obsérvese el tramo del muro Norte que se conserva y el hueco dejado por ese mismo muro –o similar– sí existente en los años 80 (vid. fig. 33)

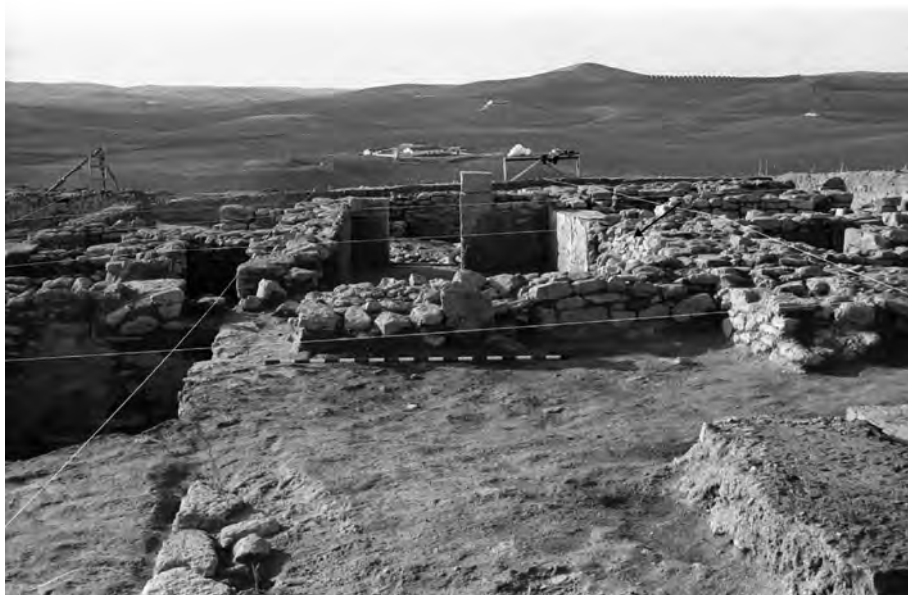
Fig. 33: Vista de la E22 de la U.A. 4 desde el Este. Apréciase a mano derecha el paramento Norte completo. La zona en la que se aprecia mampuesto fue excavada durante los años 80 del siglo XX (foto Martín Bueno).

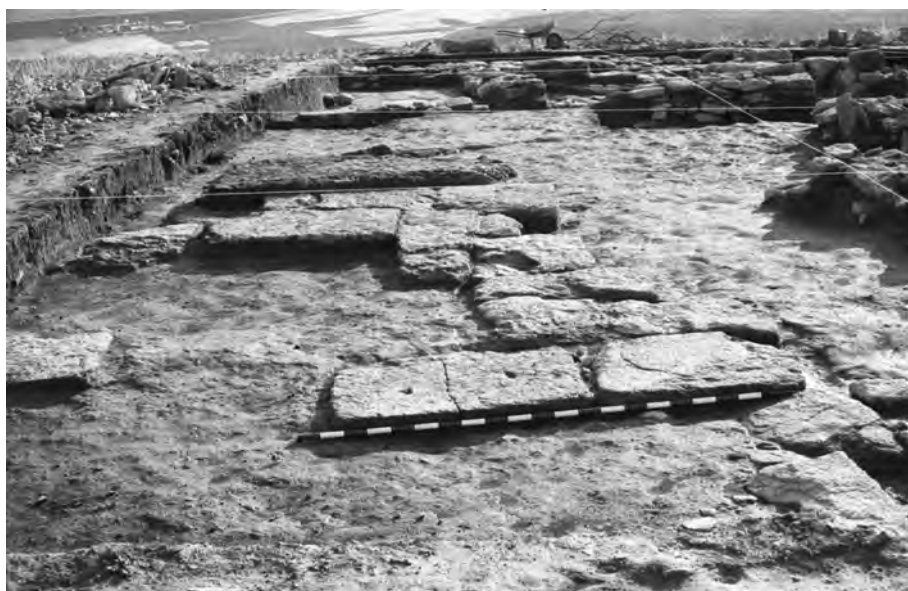
Fig. 34: Suelo de losas y *opus signinum* localizado en la esquina Noreste del corte de las *Domus* (foto Martín Bueno).

Por último sólo nos queda hacer alusión a un pavimento que se localiza en la esquina Noreste del corte (Fig. 34). Este suelo se fabricó con losas (hoy muy fracturadas) de sección rectangular de tamaño más o menos regular (0,8 m. / 0,9 m. / 1 m. de longitud por 0,6 m. / 0,7 m. de anchura) ocupando una superficie que supera los 22 m². Tres de las losas tienen un rebaje en uno de sus lados y dos están horadadas en el centro. Sobre tres de ellas aún se mantienen los restos de un grueso pavimento construido en *opus signinum*. A día de hoy nos es completamente imposible determinar, incluso, la fase constructiva a la que se adscribe este suelo, al no contar con relaciones físicas con el resto de las estructuras analizadas. Podemos, eso sí, pensar que la ausencia del cierre occidental de la UA 2 de la primera fase y el de la UA 4 de la segunda fase, se

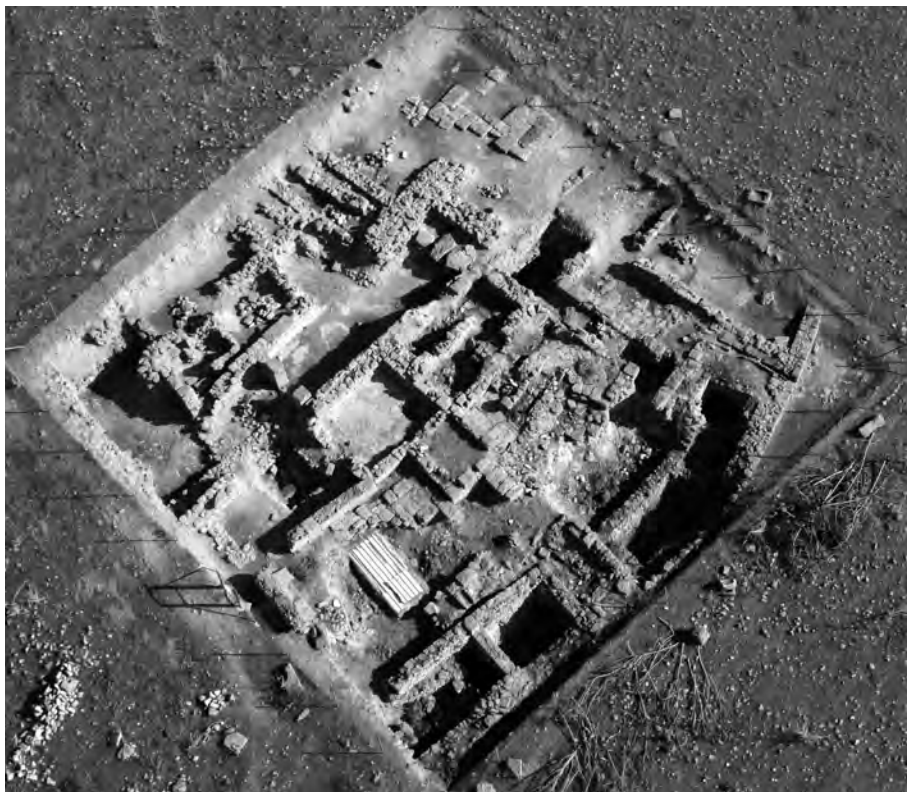
Fig. 35: Vista aérea del sector conocido como *Domus*. Foto Delegación de Cultura de Córdoba.

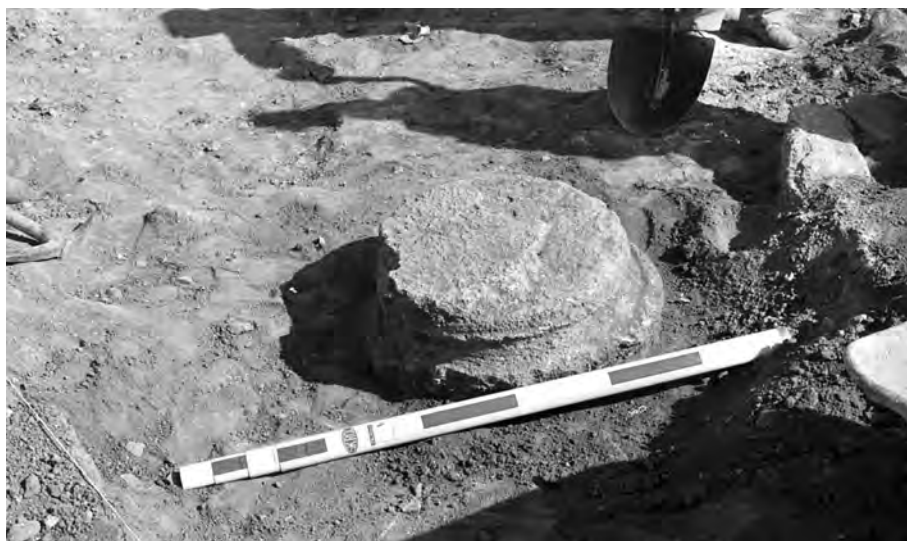
Fig. 36: Basa recuperada en la zona de las *Domus* (foto Martín Bueno).

Sin embargo, el ejemplar visible en la figura 36 parece corresponderse con una tipología de basa toscana sin plinto en la que destaca un escaso desarrollo del imoscapo del fuste, un caveto entre dos listeles y una moldura convexa de perfil cercano al toro. Los paralelos más indicados se localizan en *Carthago Nova* (MADRID, 1997-98, 166, fig. 9, nº CT-22) y en Roma (SHOE, 1965, 164, lám. XXXVI 6), aunque en ambos casos estas basas cuentan con plinto. La cronología que podría proponerse oscila entre mediados del siglo I a.C. y principios del siglo I d.C., por su proximidad a los modelos anteriormente comentados, aunque en el ámbito provincial, la cronología de este tipo de piezas se puede ampliar hasta la primera mitad del siglo I de nuestra era.

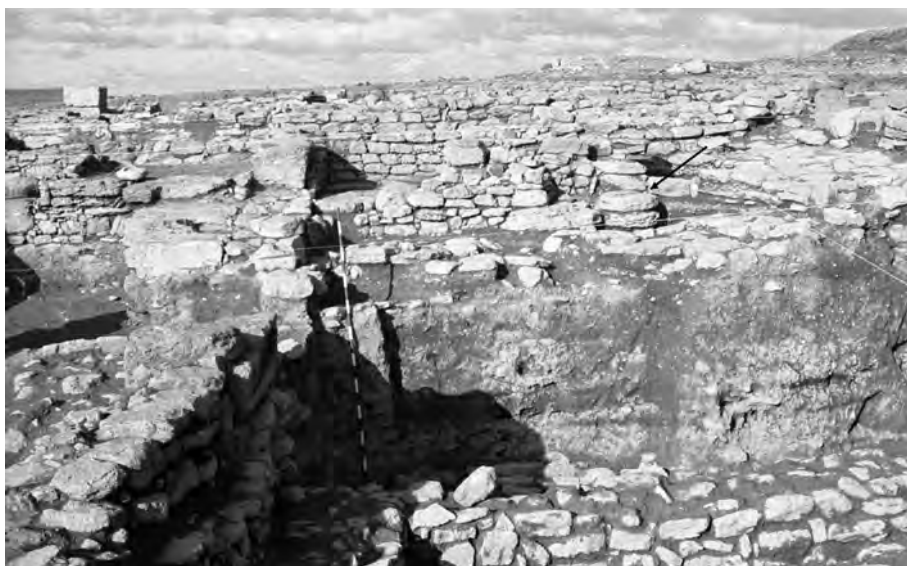
Fig. 37: Basa recuperada en la U.A. 1 (foto Martín Bueno).

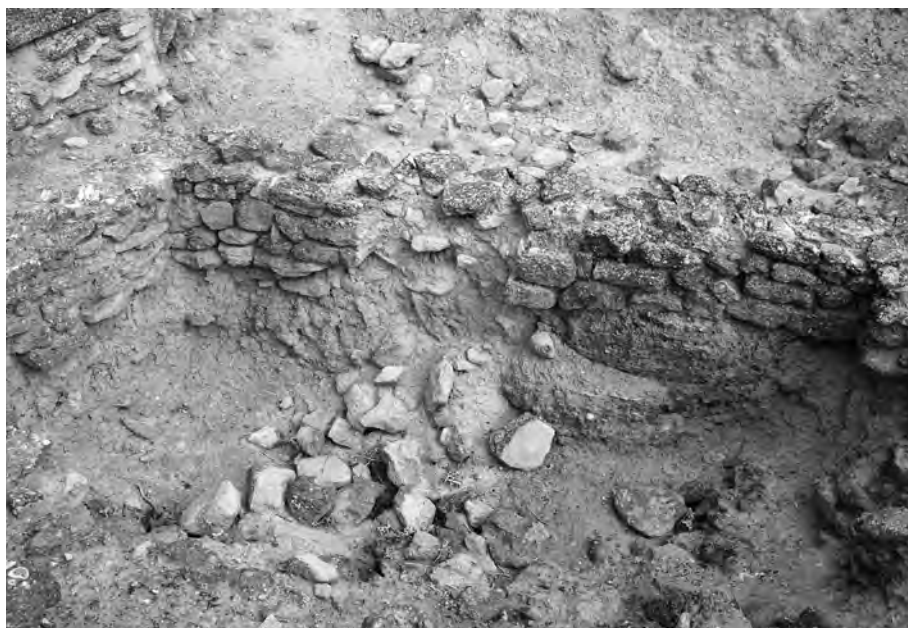
Fig. 38: Estructura semicircular de arcillas quemadas.

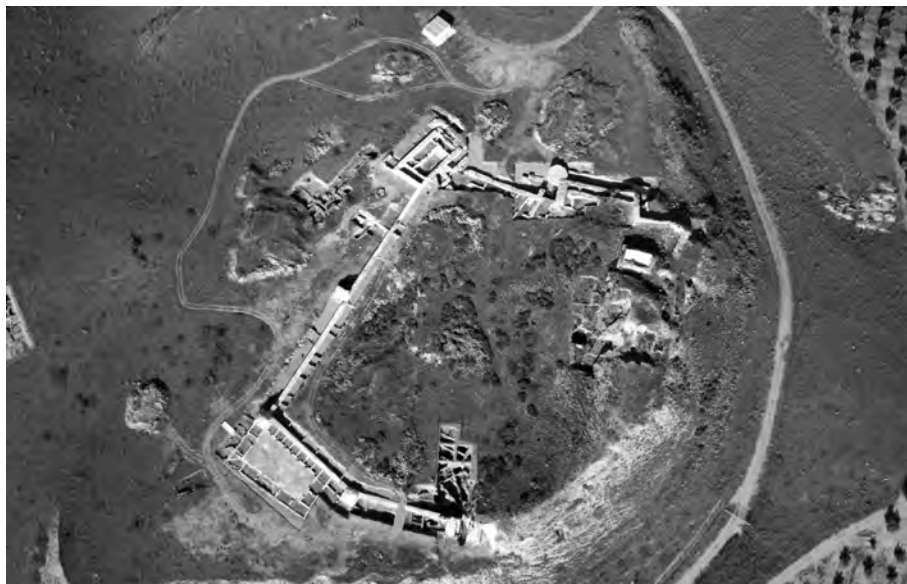
Fig. 40: Vista aérea del recinto delimitado por la muralla medieval. Foto Delegación de Cultura de Córdoba.

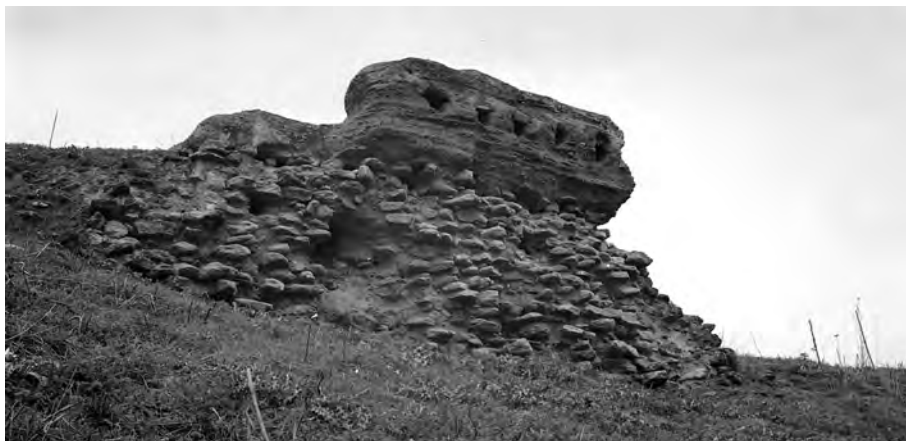
Fig. 44: Vista del único paño de muralla medieval visible en el lado Este de la ciudadela de Ategua (foto Martín Bueno).

No se han podido analizar todas las edificaciones excavadas en los años 80. Hacerlo sin tocar la tierra era, a todas luces, una temeridad, puesto que la superposición de los paramentos, la uniformidad de los materiales empleados en la construcción de las diferentes edificaciones, y la ausencia de niveles sedimentarios y de los suelos asociados a los espacios públicos y/o privados, impedían una interpretación coherente de la estratigrafía. Por la misma razón, no hemos hecho alusión a los edificios que se conservan en la acrópolis, al igual que no hemos podido acercarnos al estudio de la muralla romana. Todo ello, junto con el análisis pormenorizado de otros elementos como la Fuente de Teba, será hacia donde se dirijan nuestros futuros esfuerzos, en el momento en el que se disponga de los medios necesarios para llevar a cabo nuevas excavaciones arqueológicas (*Fig. 44*).
