**ANÁLISIS COMPARATIVO DE SEDIMENTOS EN EL CANAL DE PANAMÁ CON EL  
RÍO CHECUA.**

**UNIVERSIDAD CATÓLICA DE COLOMBIA**

**PROGRAMA DE INGENIERÍA CIVIL**

**VISITA TÉCNICA INTERNACIONAL PANAMÁ**

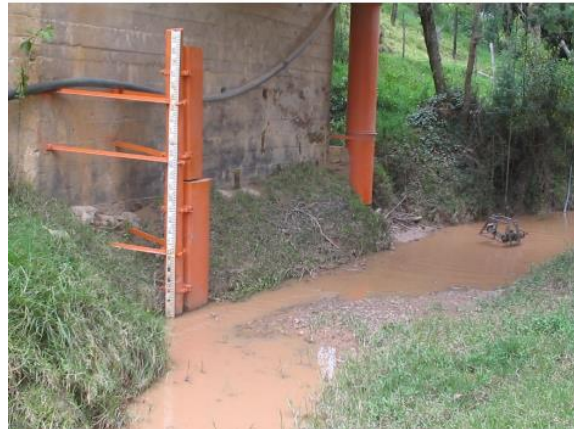
*Ilustración 2. Estado de la cuenca río Checua*

Fueron millones de años para que la naturaleza brindara una forma al territorio. y la sociedad en tan solo 60 años ha generado un impacto drástico en las fuentes de agua, desde la pérdida de cobertura vegetal hasta la extensión de zonas erosionadas, La desaparición de una valiosa parte del bosque Nativo y la disminución del ecosistema de bosque Seco que es considerado propio de la cuenca del río Checua. (González Castro Francisco, Cubillos Malagón Mario Alonso, 2016)

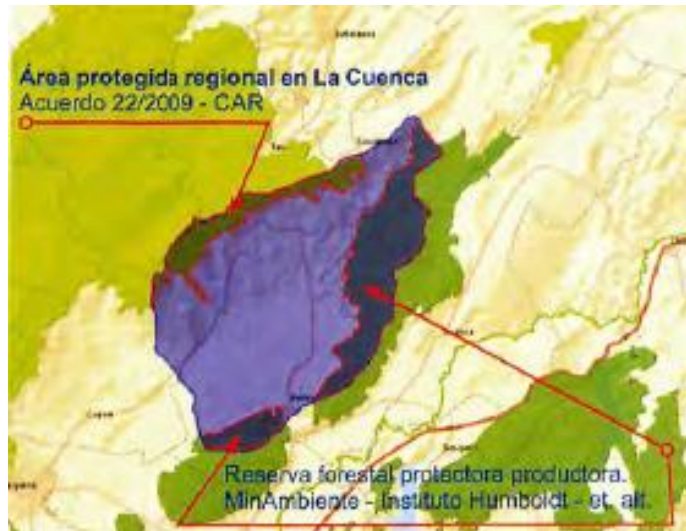
Ilustración 4. Área protegida cuenca río Checua

La cuenca cuenta con áreas de protección designadas, que se mostrarán a continuación:

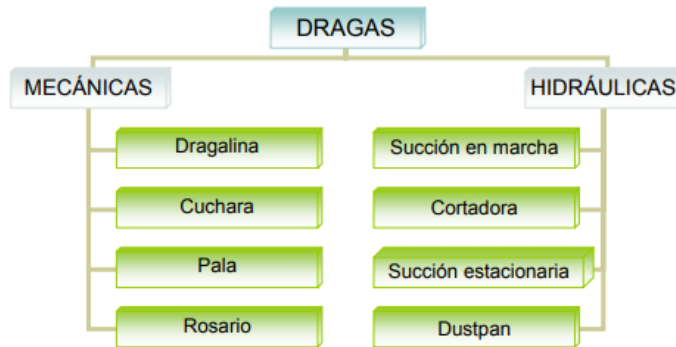
Ilustración 16. Clasificación de dragas.

La mayoría de puertos requieren en algún momento procesos de dragado para mejorar las condiciones de su navegación en el interior. Además de ser el dragado una solución para la remoción de partículas, es una técnica vital en obras en las que se pretende generar grandes superficies o estructuras dentro del mar.

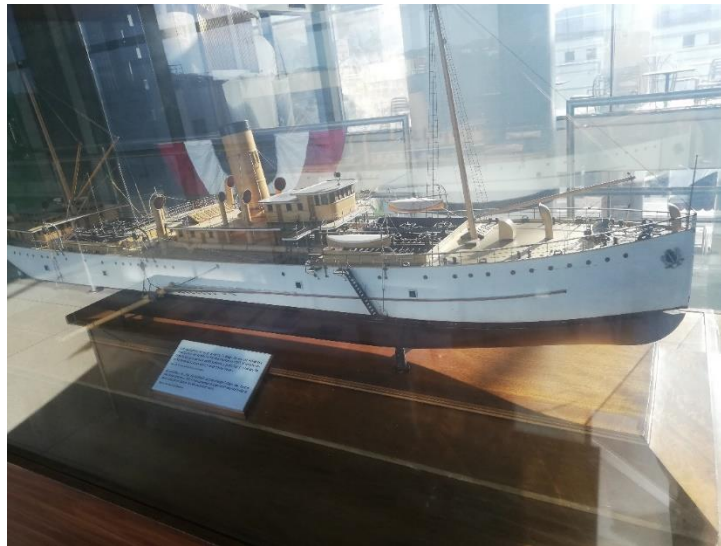
*Ilustración 36. Draga de succión hidráulica Culebra- Museo ubicado en esclusas Miraflores Canal Panamá*

Este tipo de draga utiliza tuberías que van succionando los materiales que puedan pasar a través de ellas, transportándolas al lugar de desecho o descarga. El tamaño de una draga hidráulica de succión lo determina el diámetro interno de la tubería de transporte, es usada para excavar materiales como barros, arena, grava, tierra, rocas de pequeña dimensión provenientes de movimientos de tierras o adecuaciones dentro del canal. Esta draga es usada comúnmente en zonas con mayor concentración de sedimentos.

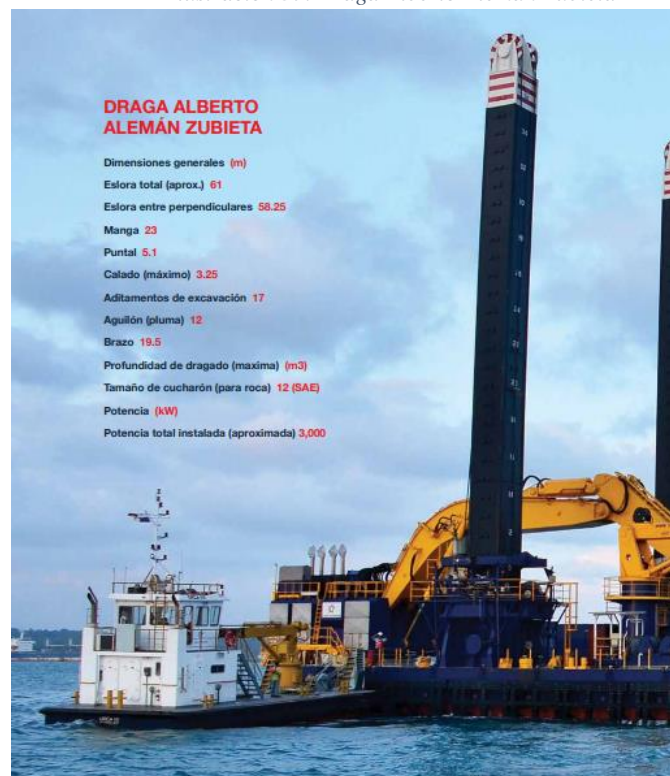
*Ilustración 37. Dragas Alberto Alemán Zubieta*

Esta draga cuenta con una gran pala mecánica que opera desde una barcaza. Extrae materiales que no pueden ser removidos por una draga hidráulica, pero también extrae materiales suaves que se encuentran mezclados con materiales de otra clase los cuales son difíciles de extraer. Esta draga requiere de poca tripulación en comparación a la draga hidráulica. Su capacidad de dragado es igual a la capacidad que ésta tiene de flotar y su mayor desventaja es que necesita tener un lugar de desecho

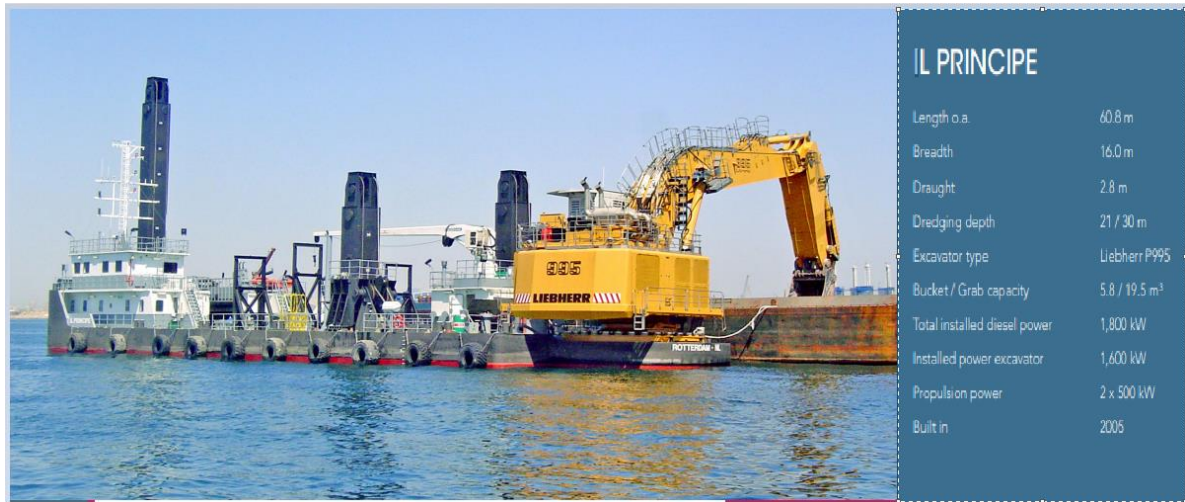
Ilustración 39. Draga Il príncipe.

En el año 2005 se presentó la draga retroexcavadora auto pulsadora “Il príncipe” por su empresa propietaria belga Jan De Nul, fue contratada por la división de dragado de la autoridad del Canal de Panamá para realizar procesos de dragado dentro de la ampliación del canal. La draga ofrece gran capacidad de izado, profundidad de dragado de máximo 31 m.

Realizando procesos de dragado a diario, se logró una remoción en el año 2008 de hasta 3.2 millones de metros cúbicos (MMC), dentro de las áreas más críticas que se dragaron dentro de este período con la draga Il Príncipe, se encuentra al corte culebra y el Lago Gatún. (“Dragado: Una labor de todos los días - ElCapitalFinanciero.com - Noticias Financieras de Panamá,” n.d.)

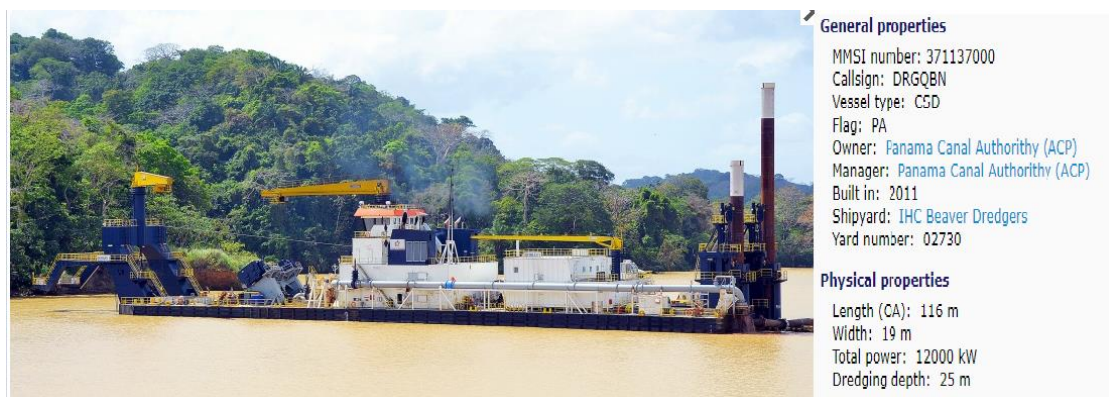
*Ilustración 41. Draga Quibián I*

Su trabajo inicial fue brindar apoyo en los trabajos de la ampliación hasta el año 2014 y desde entonces ha sido utilizada en proyectos de mantenimiento (dragado constante dentro de la cuenca hidrográfica del Canal de Panamá) y modernización de la vía interoceánica. La draga al contar con equipos, sistemas y componentes modernos ha sido de gran utilidad y eficiente con su operación, desde su llegada al canal, la productividad dentro del mismo ha aumentado (“Bautizan nueva draga del Canal – Canal de Panamá,” n.d.) .

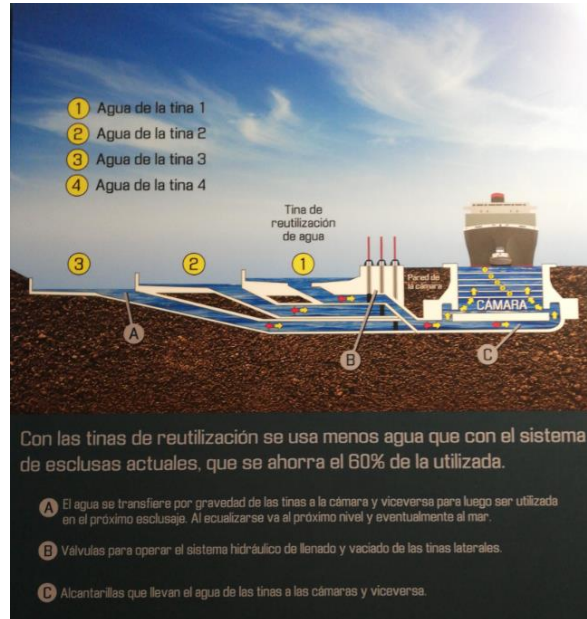
Ilustración 45. Información de reutilización de agua por sistema de esclusas- Museo ubicado en esclusas  
Miraflores- Canal de Panamá

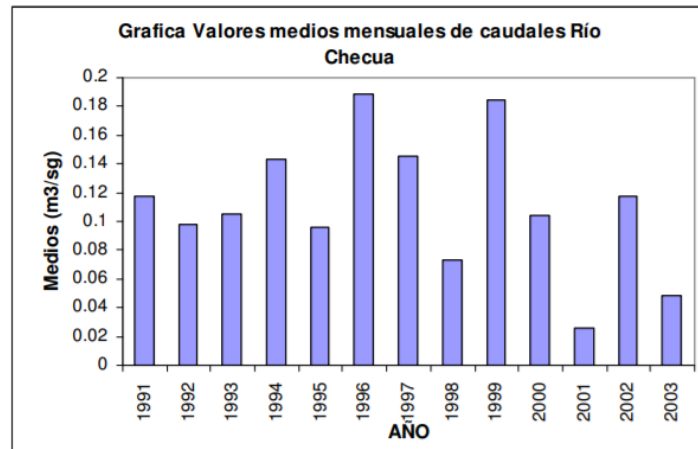
Ilustración 50. Valores medios mensuales de caudales Río Checua

El caudal medio que la cuenca del río Checua presento entre 1991 y 2003 fue de 0.109m3/s.

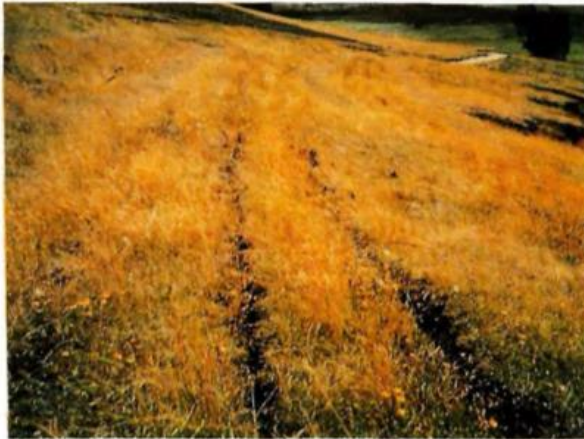
*Ilustración 53. Franjas escarificadas en el suelo*

Las franjas escarificadas son cortes verticales que se hacen en el suelo mediante un cincel accionado con un Buldózer el cual tiene la capacidad de cortar a una profundidad mínima de 0.70m. Este tipo de obra se hace con el fin de interrumpir zonas planas y uniformes del suelo y favorecer la infiltración de agua de escorrentía al terreno.

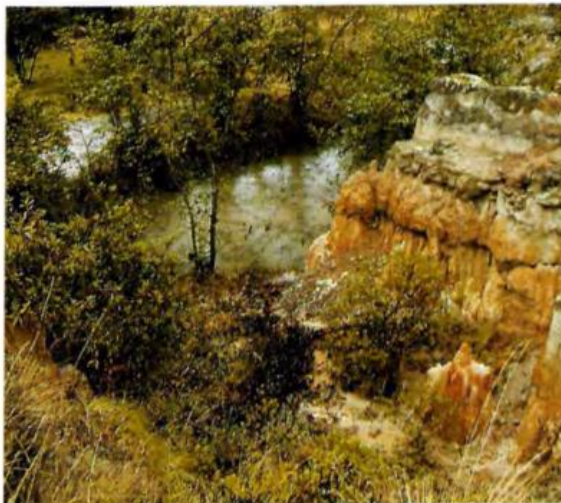
*Ilustración 54. Poceta revegetalizada*

Son obras que se realizan con el objeto de obtener acumulación de agua y sedimentos en volúmenes aproximados de 500m<sup>3</sup>. Se realiza por medio de la construcción de un dique en tierra con material de excavación de la poceta. Para excesos de agua en la poceta, se realiza la construcción de un rebosadero al lado del dique.

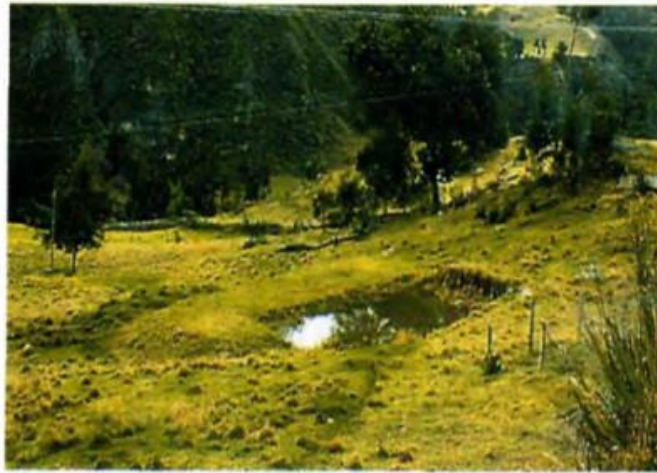
*Ilustración 55. Reservorio en el municipio de Ubaté*

Los reservorios son excavaciones de forma rectangular que se realizan mediante la construcción de diques que se construyen cerca a lugares de captación de agua con material excavado del reservorio con el fin de acumular volúmenes de agua entre los 100 y los 150m<sup>3</sup>. Estos reservorios son útiles para retener el recurso hídrico de la zona, al igual que los sedimentos transportados y en algunos casos son fuente para el consumo humano.

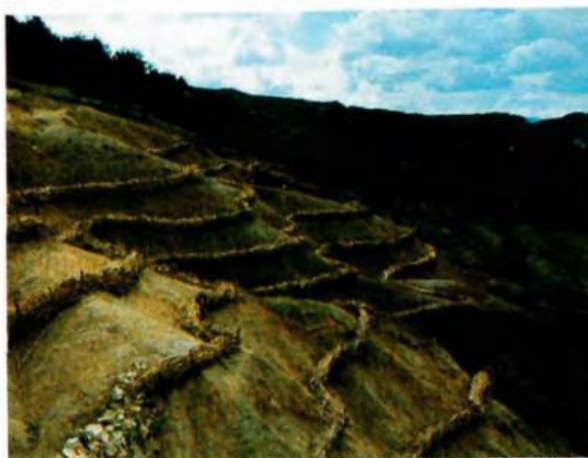
*Ilustración 58. Fajinas colocadas en ladera*

Las fajinas son rollos de ramas con diámetros de 0.15 a 0.25m que se forman a lo largo de taludes con pendientes muy fuertes para lograr la retención de sedimentos provenientes de la erosión y suavizar la pendiente del terreno. Las fajinas deben ser instaladas sobre una zanja y sujetadas mediante estacas al suelo, así mismo, deben tener un amarre cada 0.50m de longitud para garantizar su estabilidad. Se instalan fajinas cada 2 o 3 metros dependiendo de la pendiente del terreno. Este tipo de obra requiere constante mantenimiento.

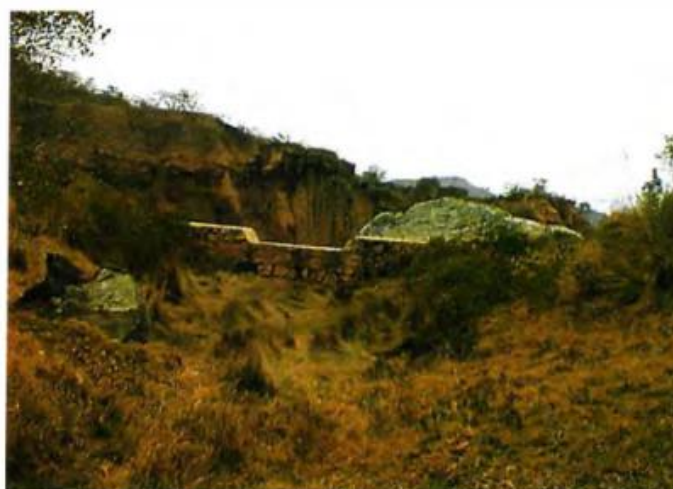
*Ilustración 59. Muro en piedra pegada construido en la Cuenca del Río Checua*

Los muros en piedra se construyen en fondos de cauce y funcionan como barrera transversal para la retención de grandes volúmenes de sedimentos y para regular el caudal del cauce. Para su construcción se utiliza piedra pegada de 0.15 a 2m de diámetro, y debe ser ubicado en partes donde el terreno sea estable para que el muro quede empotrado adecuadamente.

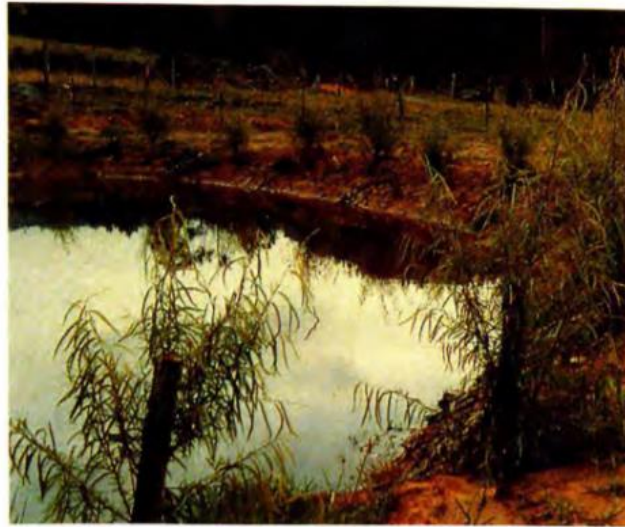
*Ilustración 60. Pozo revegetalizado con Sauce*

Los pozos son excavaciones manuales realizadas en las zonas con presencia de surcos en áreas erosionadas con el objeto de retener el agua y los sedimentos de la zona. Son construidos para retener desde 0.5 a 4m<sup>3</sup>. El material excavado es utilizado y compactado para formar un terraplén aguas abajo del pozo para ser revegetalizado.

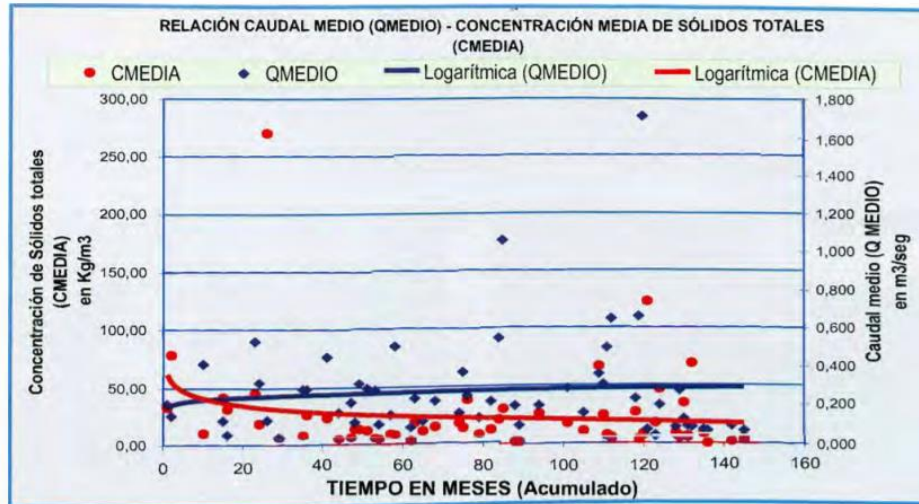
*Ilustración 61. Relación caudal medio-concentración media de sólidos totales en la Cuenca del Río Checua entre 1999-2003*

Mediante la relación de caudal y concentración de sólidos que la CAR presenta, establece que la cuenca se recupera poco a poco debido a que presenta en una escala logarítmica un aumento en el recurso hídrico y disminución en la concentración de sólidos debido a la intervención de recuperación de la cuenca.
