**ESTUDIO DE MOVILIDAD PEATONAL: EN LA LOCALIDAD DE  
TEUSAQUILLO SOBRE LA CALLE 63 ENTRE CARRERAS 28 Y 60 EN LA  
CIUDAD DE BOGOTÁ D.C. COLOMBIA**

**UNIVERSIDAD CATÓLICA DE COLOMBIA**

**PROGRAMA DE INGENIERÍA CIVIL**

**Trabajo de grado para optar al título de  
INGENIERO CIVIL**

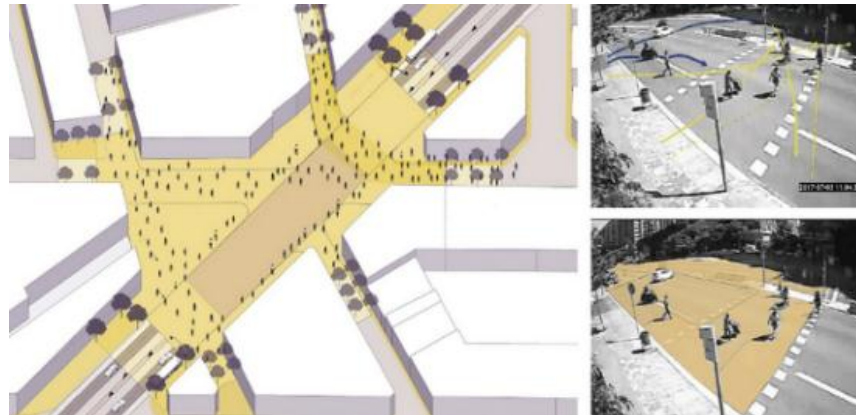
**Ilustración 1.** Líneas de deseo del tránsito peatonal y propuesta de Cruces-Plaza como proyecto.

Este estudio está basado en nuevos enfoques, métodos e instrumentos y pretende complementar el proyecto de Transformación de la Avenida Meridiana. A este proyecto de pacificación de la avenida, que responde a una histórica reivindicación vecinal, se le suma la idea de fortalecer las relaciones transversales y "coser los barrios". Se pretende así promover la identidad urbana en los cruces y esquinas de la ciudad y garantizar la continuidad y legibilidad urbana a partir de los movimientos peatonales cotidianos de los vecinos. Se trata de repensar esta autopista urbana existente, dentro de un nuevo modelo de ciudad, basado en la movilidad sostenible y en la recuperación del espacio-calle como espacio público, haciendo énfasis en la mejora de las condiciones de los barrios y de las conexiones transversales. (Mayorga-Cárdenas y Fontana, 2018).

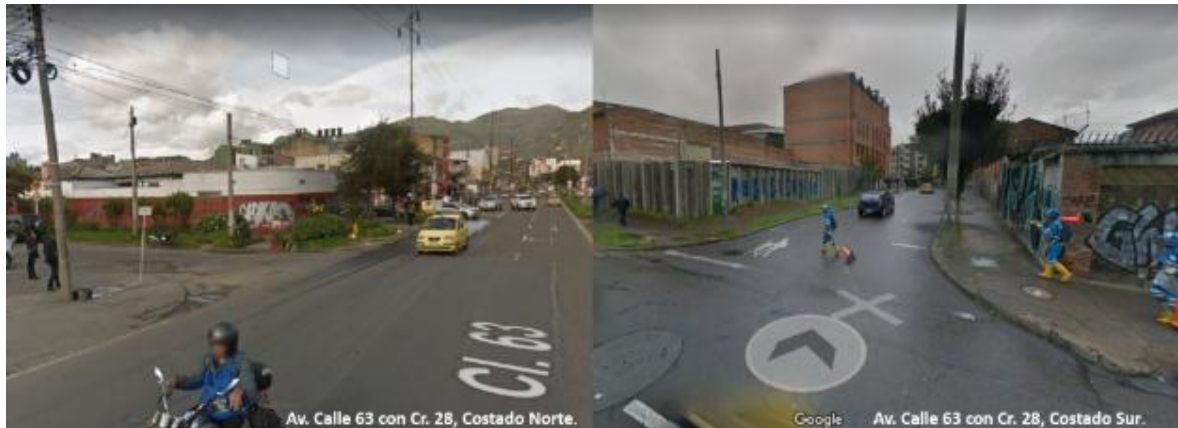
**Ilustración 12.** Intersección de Av. Calle 63 con Carrera 28.

- Señal vertical de sentido único (RS-38) al costado Norte
- Señalización horizontal de paso peatonal en zona escolar al costado Sur, sentido Occidente – Oriente y viceversa. Con nivel de desgaste y deterioro alto.
- Franja de paisajismo y mobiliario (Alameda) al costado Sur
- No cuenta con señalización vertical de regulación de tránsito peatonal.
- Se evidencia la presencia de señalización horizontal y vertical “preventiva” de zona escolar y señal reglamentaria de velocidad máxima sobre la Av. Calle 63 entre carrera 28 y 28ª al costado Sur.

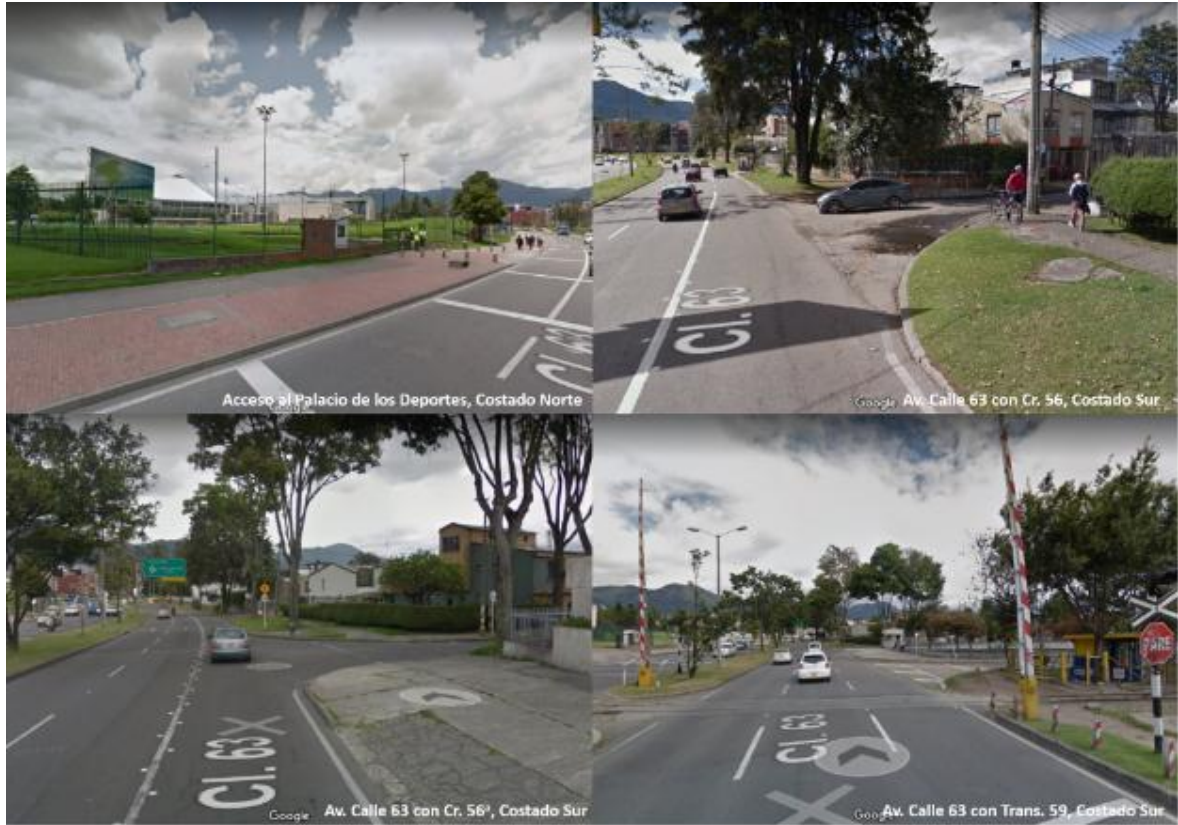
**Ilustración 15.** Intersecciones de la Av. Calle 63 entre Carrera 56 y Transversal 59a.

- Se evidencia señal de reglamentaria de PARE sobre la esquina Suroriental, para regular el trafica de vehículos que movilizan de Sur a Norte.
- Señalización de Prohibido estacionar ubicada al costado occidental de la intersección.
- Se presenta demarcación horizontal de sendero peatonal, paralelo a la Av. Calle 63. Con un grado de deterioro alto.

- Presenta demarcación horizontal de sendero peatonal, paralelo a la Av. Calle 63. Con un grado de deterioro alto.
- Se evidencia señal de reglamentaria de PARE sobre la esquina Suroriental, para regular el trafica de vehículos que movilizan de Sur a Norte.
- Papeleras metálicas que se encuentran ubicada sobre la esquina Suroriental.
- Franjas de paisajismo y mobiliario.
- No se evidencia ningún tipo de señalización vertical que regule el tránsito de peatones.

- Señal vertical de sentido único al costado Suroriental.
- Presenta demarcación horizontal para generar la transición y reducción de carril. Delimitada con bordillo traspasable estándar.
- Presenta demarcación horizontal de sendero peatonal, paralelo a la Av. Calle 63. Con un grado de deterioro alto.
- Se evidencia señal de reglamentaria de PARE sobre la esquina Suroriental, para regular el trafica de vehículos que movilizan de Sur a Norte.

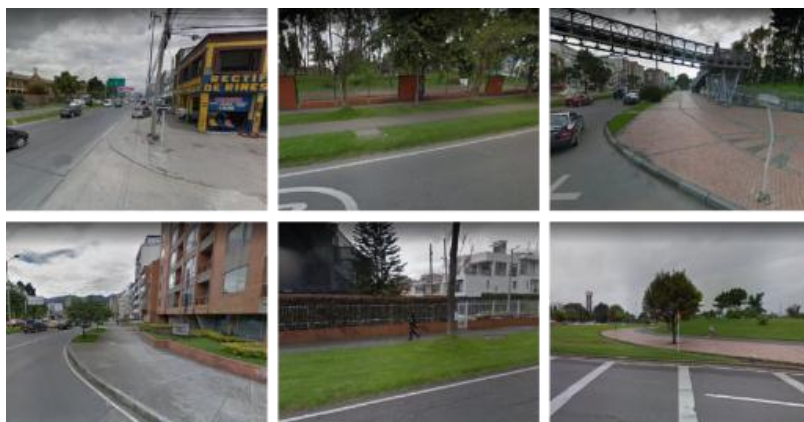
**Ilustración 16.** Distribución del espacio en los andenes a lo largo de la Av. Calle 63.

En primer lugar las condiciones de la superficie en su mayoría son irregulares y presenta deterioro y falta de mantenimiento. En algunos sectores los andenes presenta fisuras debido al continuo estacionamiento de vehículos e ingreso a los complejos habitacionales y de recreación; en otros sectores se evidencia el efecto de cuña o desecación del terreno debido al crecimiento radicular de los arboles ubicados sobre la calle 63.

Del mismo modo se evidencia franjas de circulación interrumpidas, debido a que el ancho del andén no es constante a lo largo del recorrido, generando cambios repentinos en las dimensiones del andén y de las franjas de circulación, así mismo, diferencias considerables en la distribución de los espacios que en algunos puntos es favorable para los peatones y en otros por lo contrario confunden y dificultan el desplazamiento de los mismos, en especial a las personas con movilidad reducida o limitaciones sensoriales.

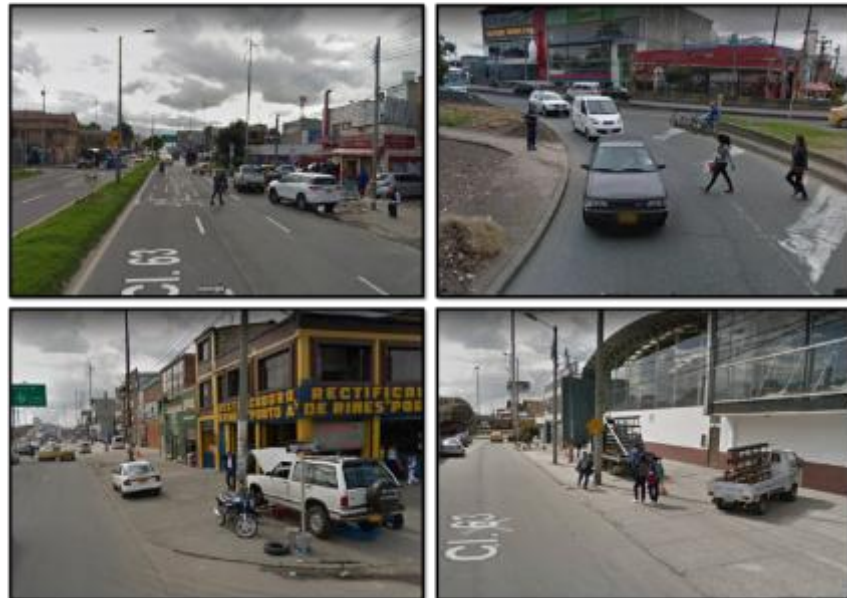
**Ilustración 23.** Escenarios de movilidad peatonal sobre Av. Calle 63 entre Carreras 28 y 36ª.

- Los peatones tienden a realizar cruces en ubicaciones aleatorias o a mitad de cuadra, lo cual, en algunos puntos genera líneas de deseo.
- No existe una franja de circulación de peatones definida.
- La falta de demarcación y de señalización vertical en los senderos peatonales causa conflicto entre los vehículos y los peatones al transitar e interactuar en una boca calle.

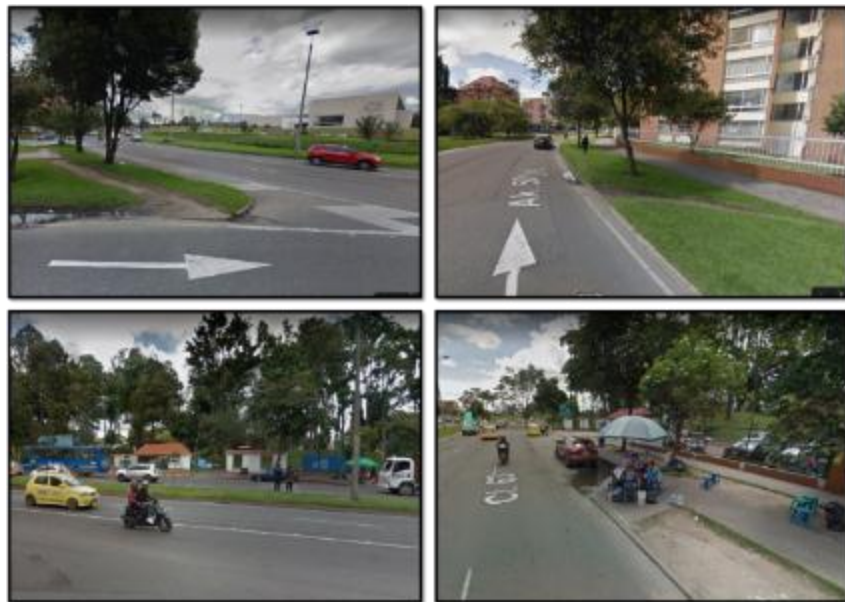
**Ilustración 25.** Registro de acciones y condiciones de movilidad peatonal en Av. Calle 63 entre carreras 38 y 54ª.

- Se evidencia obstáculos por parte de vendedores informales que se ubican frente a las entradas del parque de los novios y al Complejo Acuático Simón Bolívar afectando el flujo de los peatones.
- Se presentan conflictos entre peatones y vehículos debido al cruce imprudente de los peatones por la Av. Calle 63.

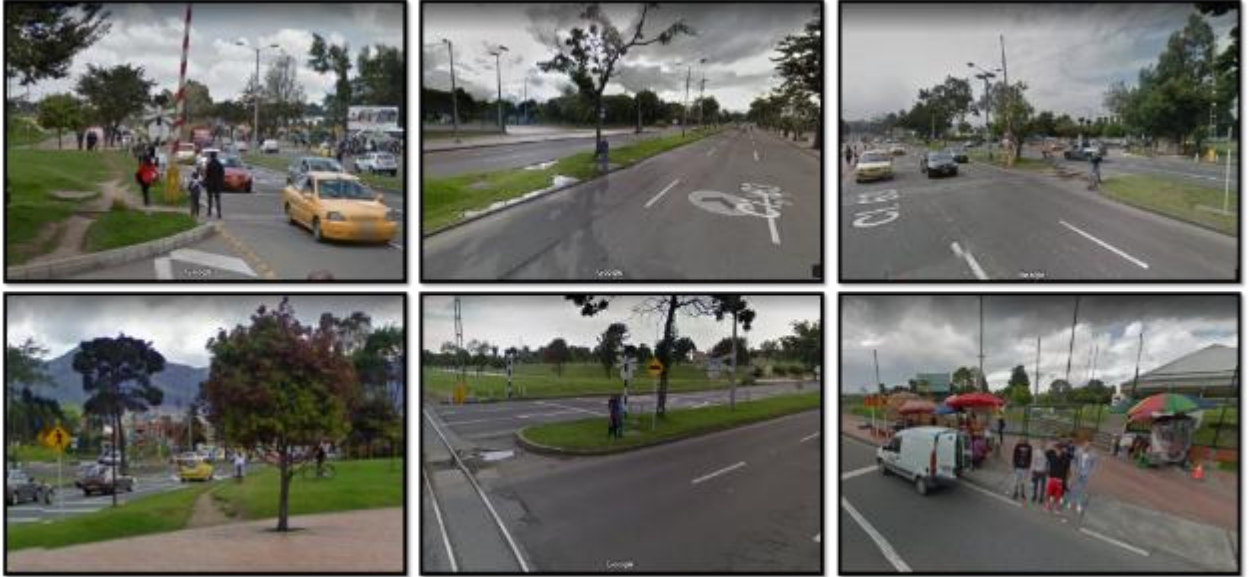
**Ilustración 27.** Comportamiento y acciones de peatones en el sector de la Av. Calle 63 entre carreras 56 y 60.

- La tendencia de las personas a circular por líneas de deseo en busca de rutas más cortas y efectivas hacia los diferentes destinos en la zona.
- Cruce de peatones y ciclistas en ubicaciones aleatorias que no están controladas ni señalizadas, poniéndose en riesgo y a los demás actores viales.
- Presencia de vendedores informales frente al Centro de alto rendimiento que causan cambios en la dirección y velocidad del flujo peatonal.

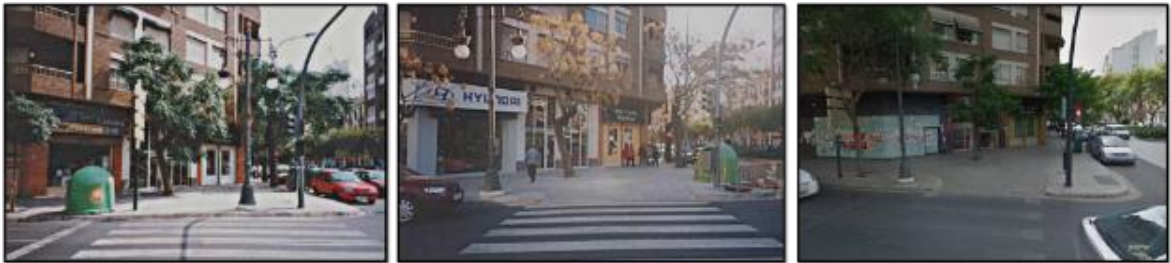
**Ilustración 28.** Obras de acondicionamiento de paso peatonal en Calle Maestro Sosa de la ciudad de Valencia.

Teniendo en cuenta las condiciones físicas del espacio público sobre la Av. Calle 63, se evidencian la necesidad de realizar obras de intervención y acondicionamiento para mejorar la movilidad de los peatones sobre este importante corredor vial, por lo tanto, se recomienda la construcción de rampas o vados en las esquinas de las bocacalles con el objetivo de generar espacios de fácil acceso y libres de obstáculos, así mismo, la ejecución de un proceso de mantenimiento de los andenes que presentan irregularidades por el deterioro y falta de mantenimiento sobre todo en la zona comprendida entre las carreras 28 y 36ª al costado Norte, en donde la calzada no se encuentra separada del andén mediante sardineles y facilita el estacionamiento de vehículos sobre el andén.

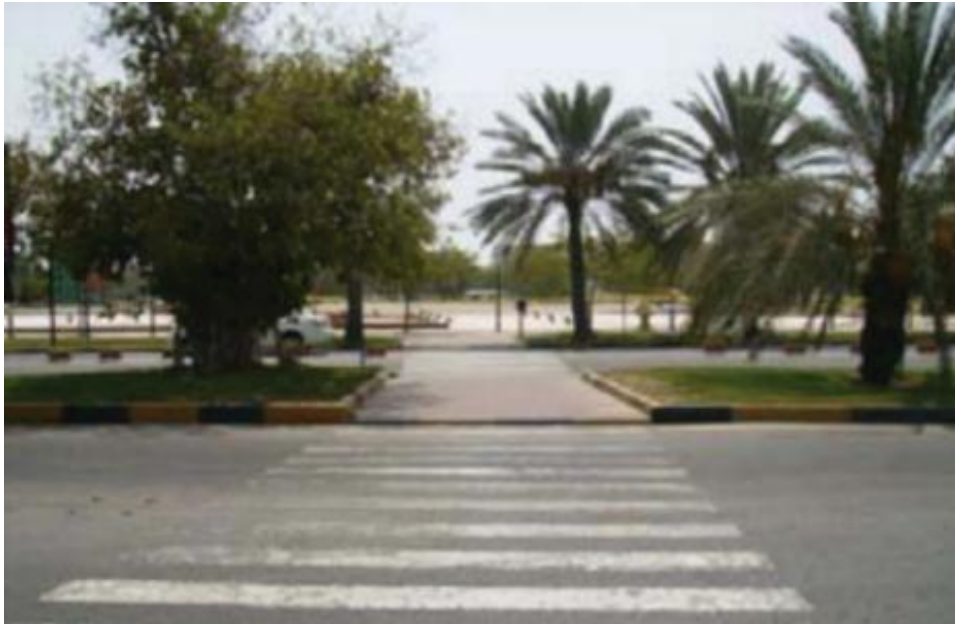
**Ilustración 29.** Diseño de espacio público seguro "paso peatonal a nivel"

Del mismo modo, acondicionar y/o construir pasos peatonales a nivel en sectores en donde los peatones presentan la necesidad de acceder a los centros de concentración deportiva, cultural y de esparcimiento, con el fin de proporcionar espacios adecuados que permitan

cruzar la Av. Calle 63 por rutas más eficientes, cómodas y seguras. Es decir, generar la conexión del espacio público del Teusaquillo, basados en la seguridad de los peatones mediante la adecuada planificación de las zonas peatonales.
