**CONTROL DE EROSIÓN Y METEORIZACIÓN CON GUADUA EN TALUDES  
DEL MUNICIPIO DE SAN FRANCISCO CUNDINAMARCA, VEREDA TÓRIBA.**

**TRABAJO AUXILIAR DE INVESTIGACIÓN**

**Trabajo de grado para obtener el Título de  
Ingeniero civil**

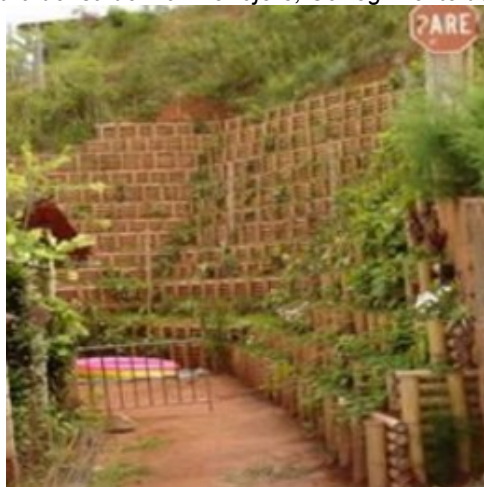
**Imagen 3** Estructuras De estabilización de talud alto, complementadas con estacas vivas de nacedero y cobertura densa de maní forrajero, Corregimiento de Pavas.

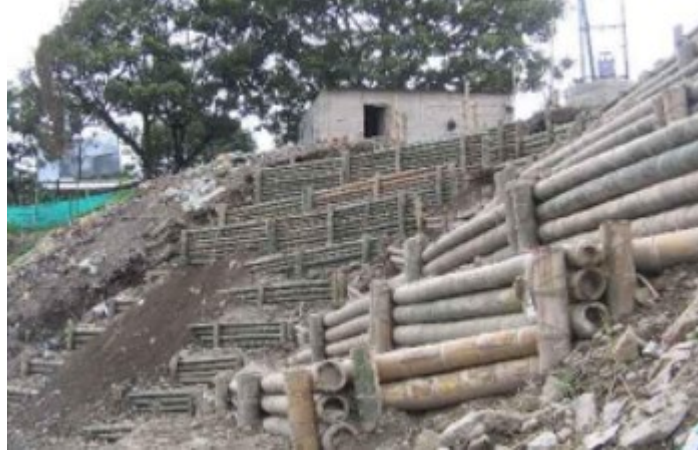
**Imagen 4** Vista lateral de trinchos de Guadua, Palmares del Recreo, Armenia Quindio.

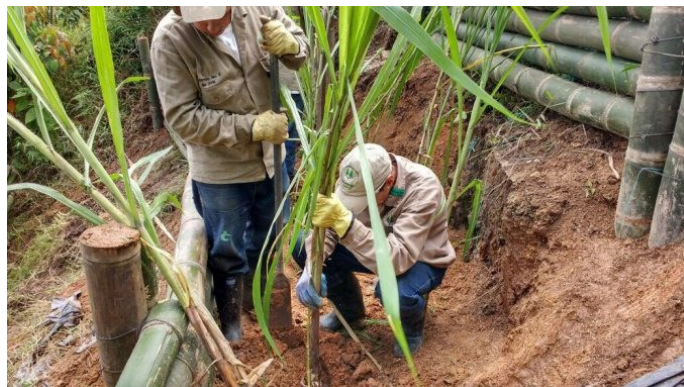
**Imagen 5** Trinchos en Guadua, vereda Vallano, sector Capiro.

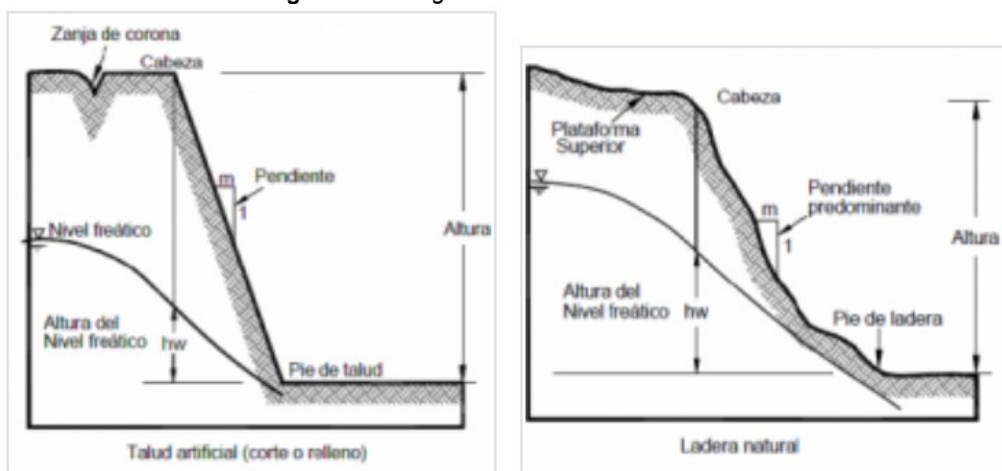
**Imagen 9** Partes generales de un Talud o Ladera.

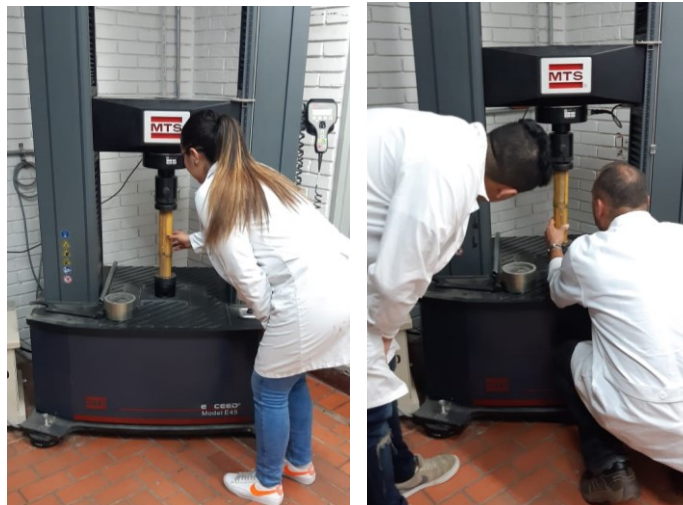
*Imagen 25 Fotografías ensayo de Compresión de la Guadua, Laboratorio de la Universidad Católica de Colombia*

El ensayo consiste en la aplicación de una carga en sentido vertical de la muestra, a una velocidad de 1,3 mm/min hasta la rotura del material.

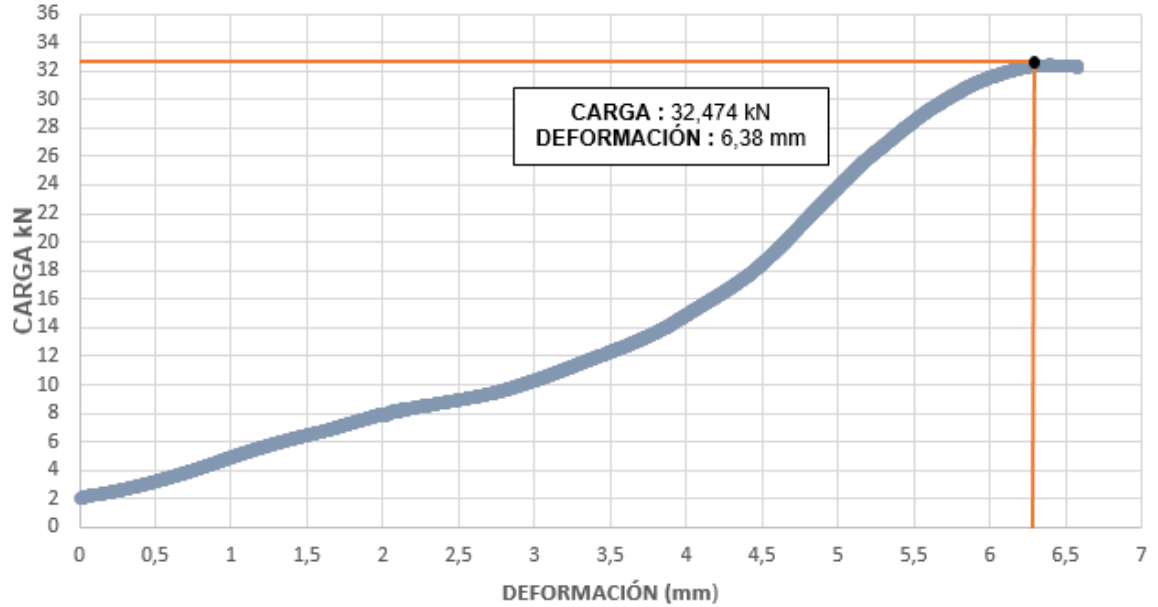
**Figura 2** Gráfica Esfuerzo VS Deformación, ensayo de Compresión, muestra 1, Velocidad 1,3 mm/min

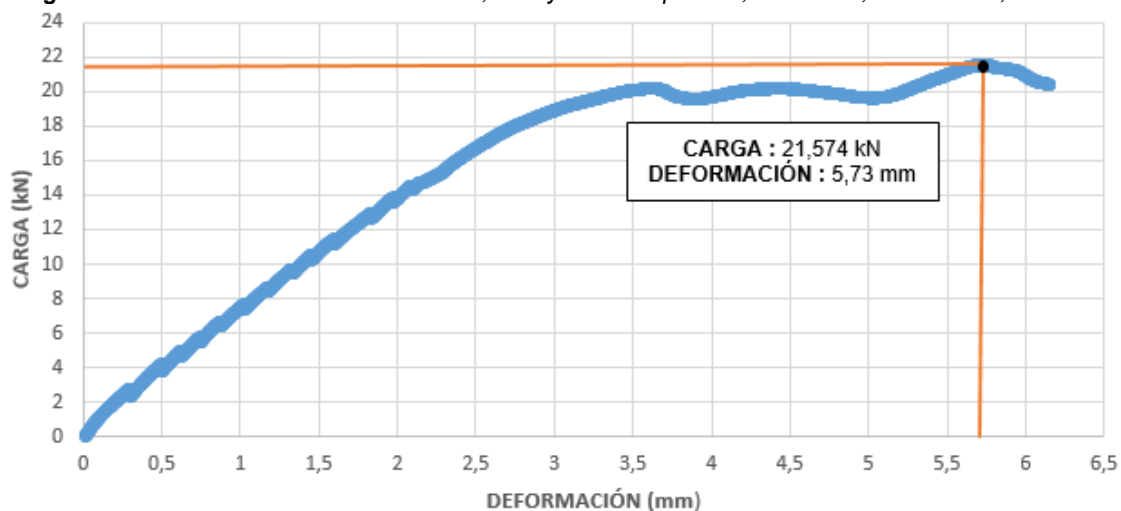
**Figura 4** Gráfica Esfuerzo VS Deformación, ensayo de Compresión, muestra 3, Velocidad 1,3 mm/min

Según esta información, se tiene que la muestra 3 tuvo una resistencia menor a la compresión, esto se debe a que la probeta a ensayar no tuvo un corte homogéneo, es decir que la superficie donde se coloca la carga, no estaba recta si no con algunos picos y esto causo que no soportara la misma carga que las otras dos muestras, ya que el esfuerzo se concentra directamente en los picos causando una rotura rápida.

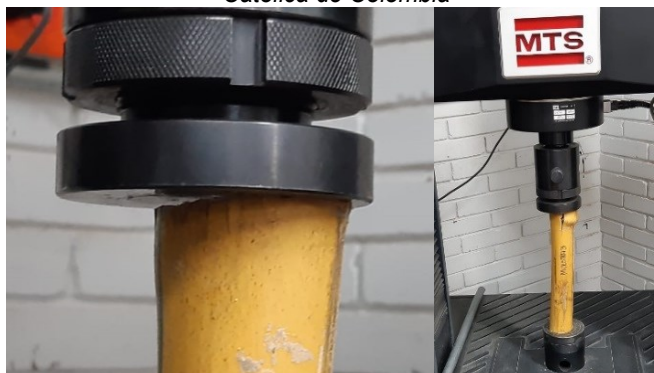
**Imagen 26** Fotografías rotura de la muestra 3 en ensayo de Compresión, Laboratorio de la Universidad Católica de Colombia

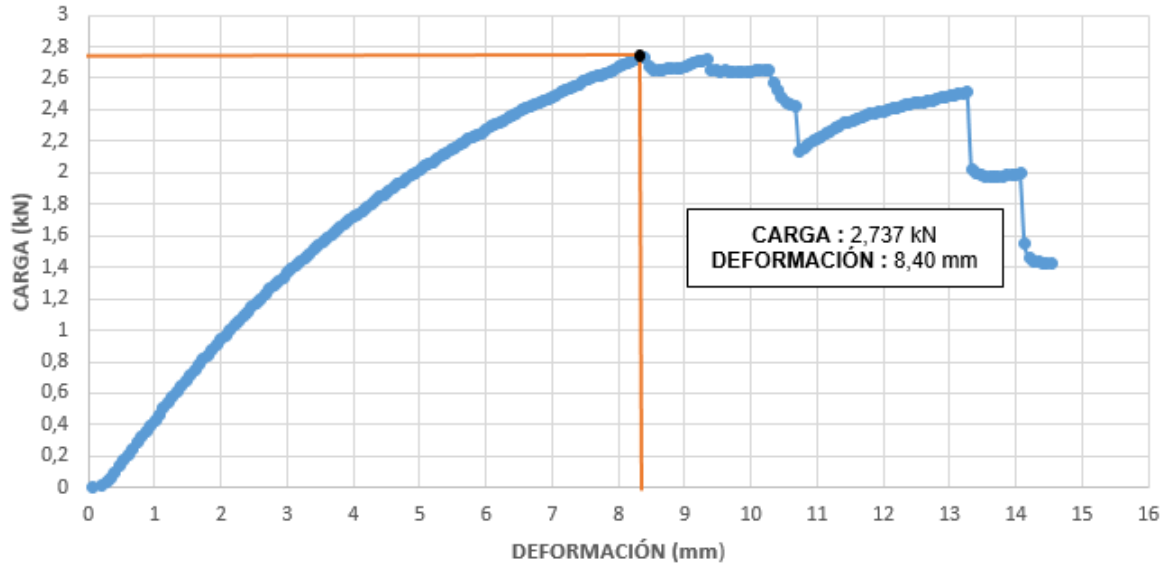
**Figura 5** Gráfica Esfuerzo VS Deformación, ensayo de Flexión, muestra 4, Velocidad 4 mm/min

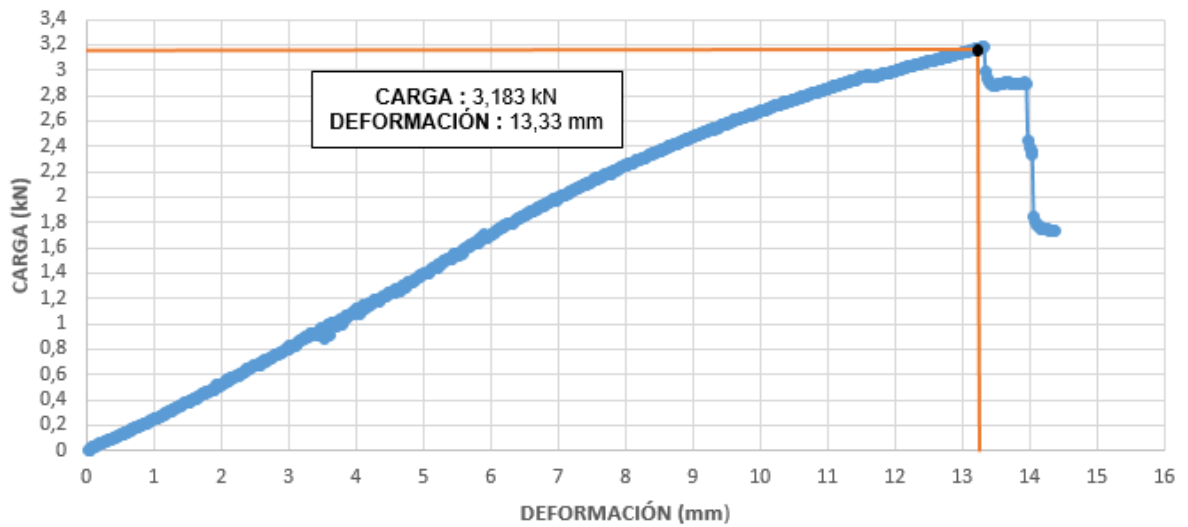
**Figura 6** Gráfica Esfuerzo VS Deformación, ensayo de Flexión, muestra 5, Velocidad 1,3 mm/min

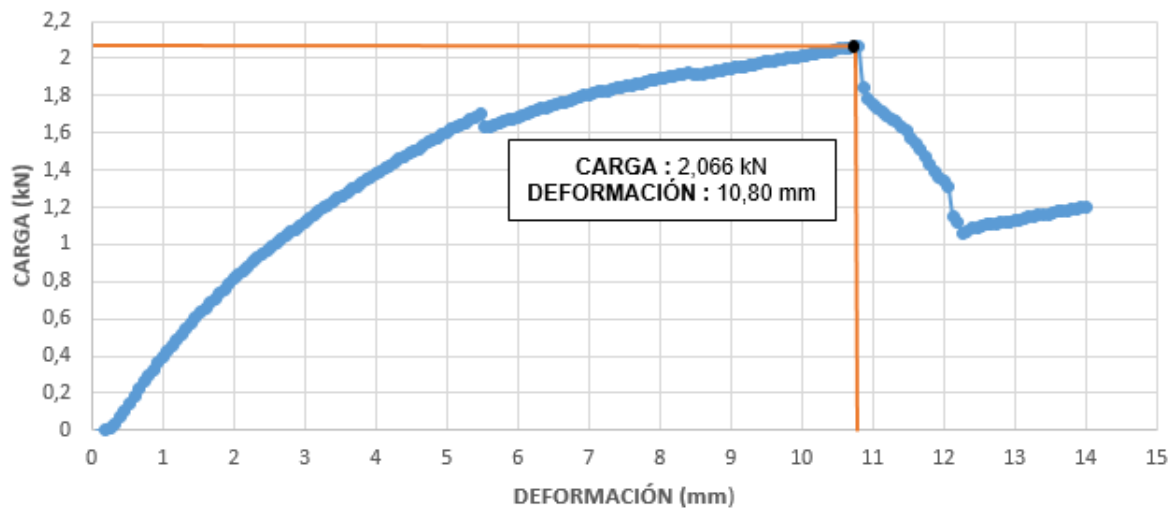
**Figura 7** Gráfica Esfuerzo VS Deformación, ensayo de Flexión, muestra 6, Velocidad 4 mm/min

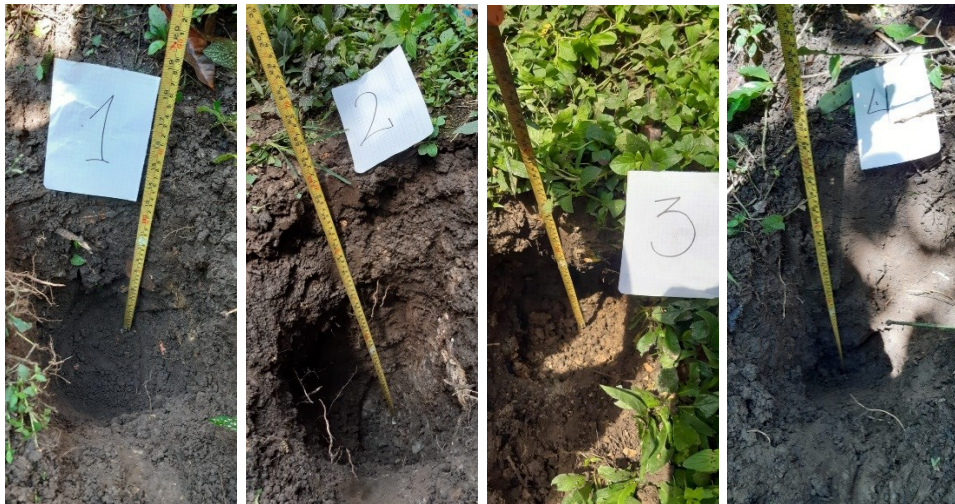
*Imagen 28 Fotografías de sondeos en el Talud natural, San Francisco Cundinamarca*

Teniendo en cuenta el material encontrado se realizó un perfil estratigráfico y una descripción del mismo, se llegó a una profundidad de 70cm, ya que como la excavación se hizo manualmente no se pudo seguir con el proceso por el esfuerzo que llevaba extraer el material del talud natural, los estratos encontrados fueron:  
En los sondeos realizados no se encontró Nivel freático.

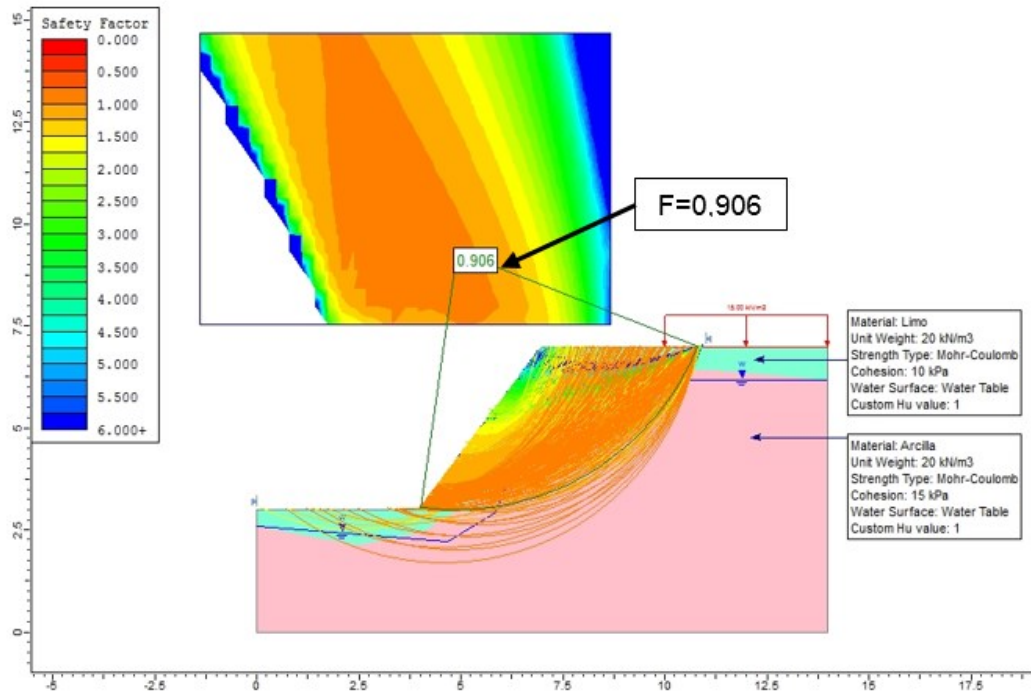
**Figura 11** Modelación en condiciones normales del talud natural, Software SLIDE
