**EVALUACIÓN DE FACTORES QUE INCIDEN EN LA CALIDAD DEL AGUA
POTABLE DEL MUNICIPIO DE VILLETA - CUNDINAMARCA**

**BOGOTÁ D.C
UNIVERSIDAD CATÓLICA DE COLOMBIA
FACULTAD DE INGENIERÍA
PROGRAMA INGENIERÍA CIVIL
PRACTICA SOCIAL
2020**

**Trabajo de grado para optar por el título de
Ingeniero Civil.**

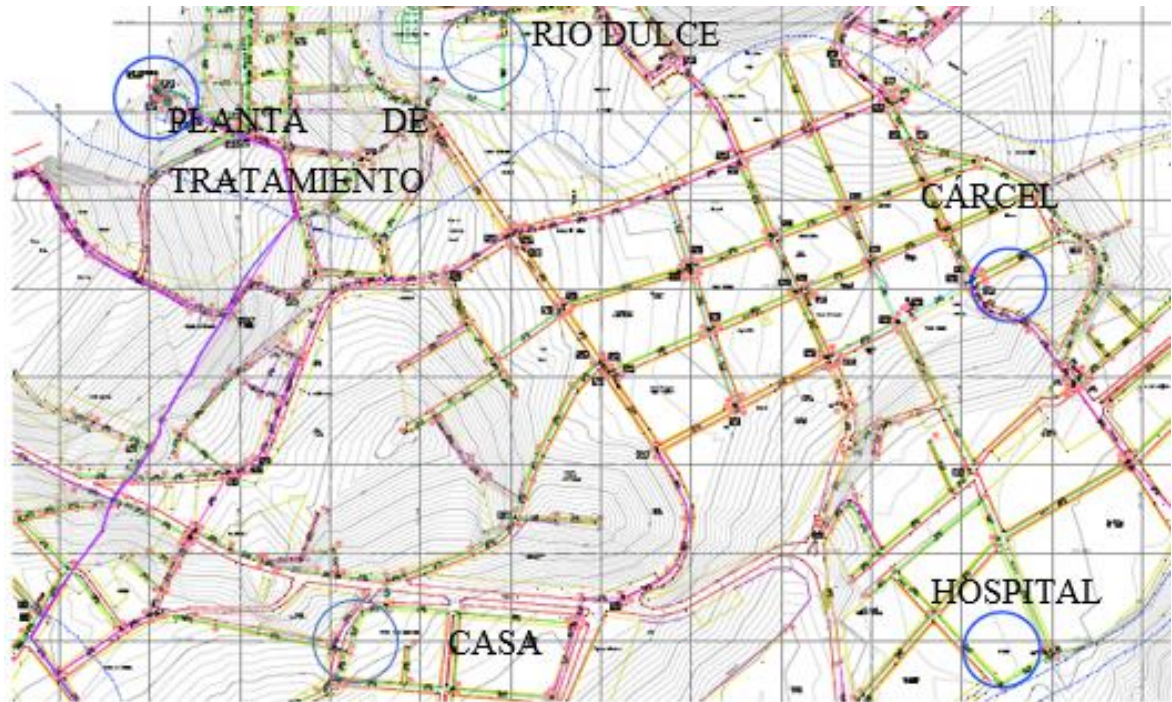
Imagen 2 Ubicación De Puntos De Muestreo

El instructivo que se utilizó para la recolección de muestras de agua en los puntos estratégico fue correspondiente a la numeración INO-001 de acuerdo con el sistema de gestión de calidad de la empresa NULAB LTDA, la cual se encuentra certificada mediante Resolución 1615 del 15 de mayo del 2015 expedida por el Ministerio De Salud Y Protección Social

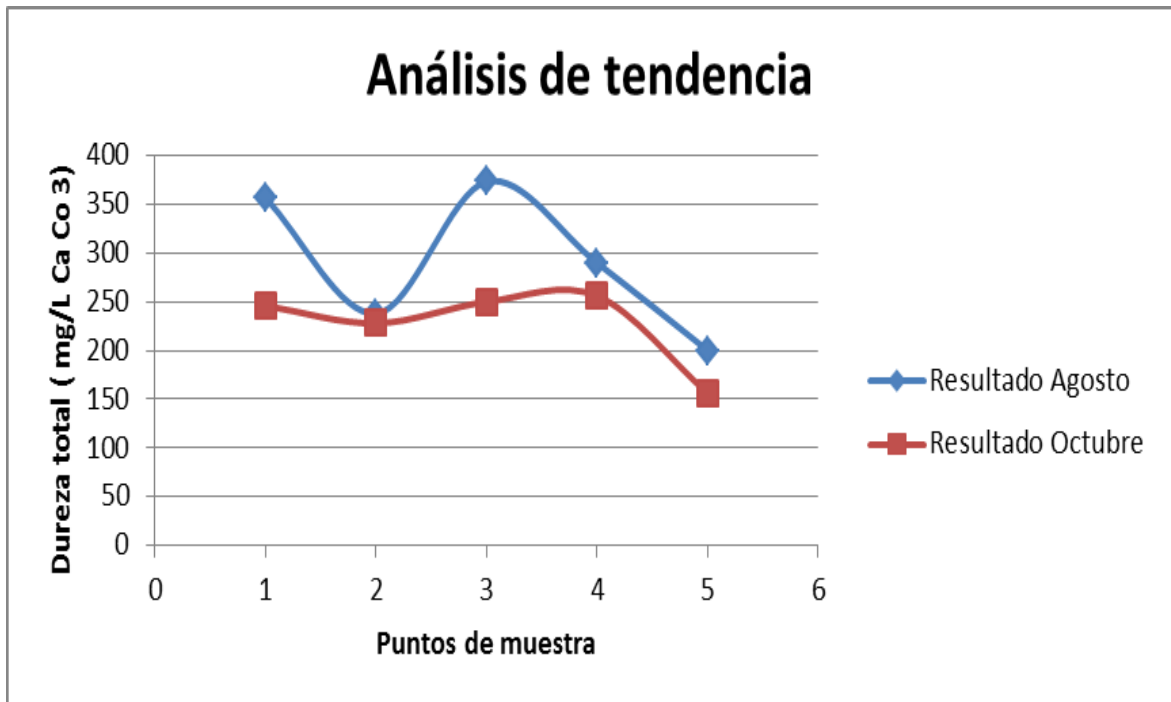
Gráfico 15 análisis de tendencia dureza

Teniendo en cuenta lo anterior y los resultados obtenidos en el laboratorio se evidencia que la dureza es alta en la red de distribución de Villeta, esto puede ser un factor que influye en la mala percepción ya que el agua dura al mezclarse con jabón no va a generar casi espuma haciendo que el usuario gaste más agua y esto le genere una sensación de insatisfacción del agua. Al ser dura el agua indica que tiene altos contenidos de elementos químicos como el magnesio y el aluminio, principalmente, estos elementos podrían generar afectaciones de salud en la comunidad.

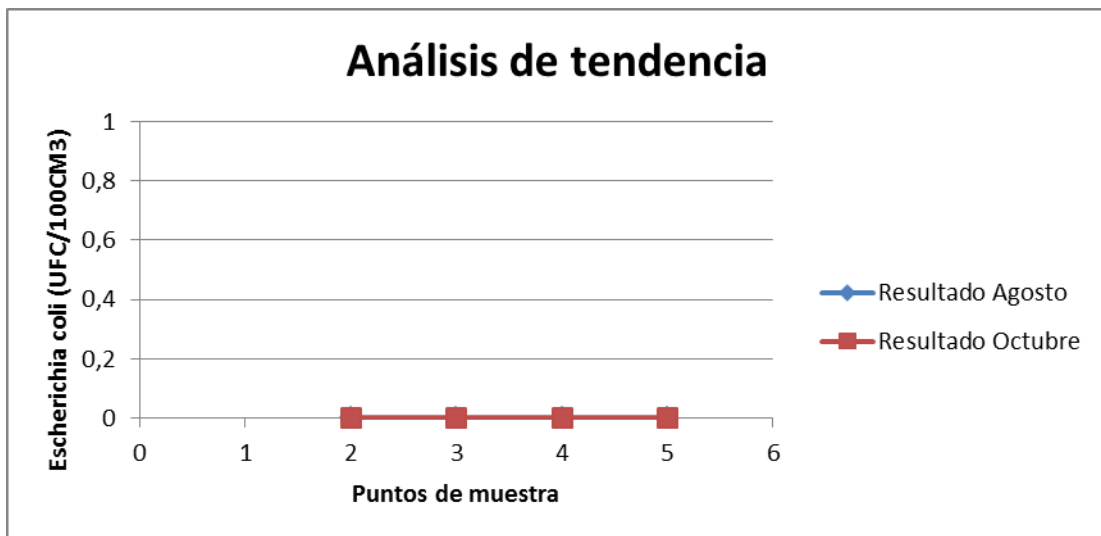
Gráfico 20 análisis de tendencia de Escherichia Coli

En la red de distribución se evidencia que no hay conteo de Escherichia Coli ni de coliformes totales en ningún punto, esto da parte de confiabilidad del proceso que está haciendo la planta de tratamiento de agua potable del municipio, teniendo en cuenta esto no se va a generar ningún tipo de enfermedades de carácter gástrico por consumo de agua del acueducto del municipio.

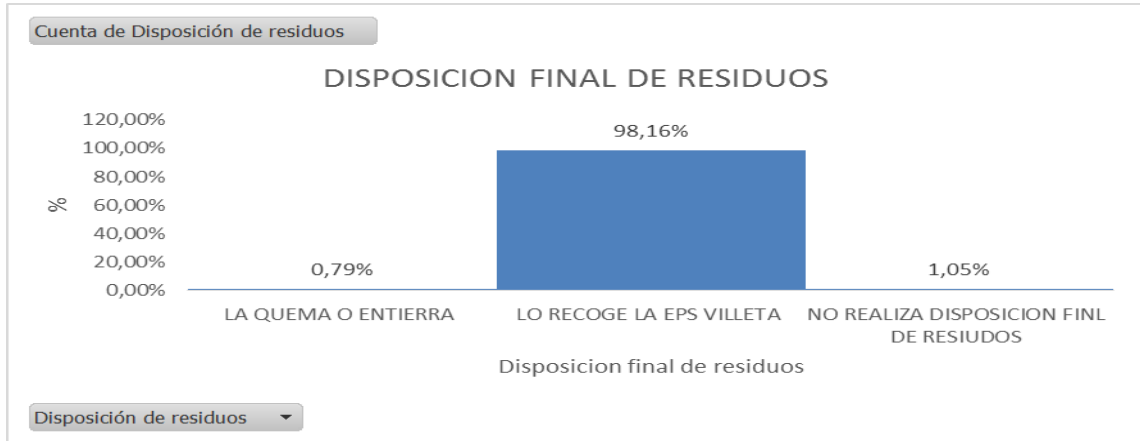
Gráfico 26 disposición de los residuos

En la gráfica 25 de disposición final de residuos se evidencia que más del 98% de los residuos y basuras de las casas de la población encuestada, los recoge la ESP de Villeta, lo que en parte garantiza que esos residuos no van a parar a las fuentes hídricas, contaminándolas

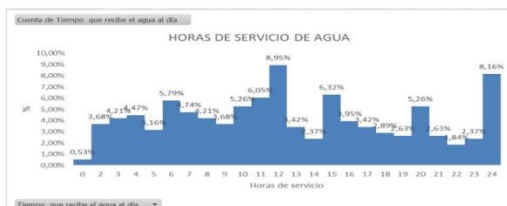
TABLA 16: HORAS DE SERVICIO QUE PRESTA EL ACUEDUCTO DE VILLETA EN 1 DÍA

Una de las preguntas más importantes de la presente encuesta es el conocer las horas de servicio que presta el acueducto de Villeta al día, este fue una de los resultados más críticos ya que de entrada si existe una inconformada, no por la calidad del agua, sino por el servicio prestado, esto se ve reflejado en que solo el 8,16% de la población encuestada, tiene una percepción de que recibe el agua las 24 horas del día; en cambio el 91,84% indica que en algún momento del día no tiene el suministro del agua; lo más grave es que más de la mitad, para ser exactos el 54,62% de la población encuestadas indica que el servicio de agua lo reciben menos de 12 horas al día, lo que indica que se deben tener métodos de almacenamiento de agua en las viviendas y comercio que intente tener la disponibilidad del líquido todo el día.

Una de las preguntas más importantes de la presente encuesta es el conocer las horas de servicio que presta el acueducto de Villeta al día, este fue una de los resultados más críticos ya que de entrada si existe una inconformada, no por la calidad del agua, sino por el servicio prestado, esto se ve reflejado en que solo el 8,16% de la población encuestada, tiene una percepción de que recibe el agua las 24 horas del día; en cambio el 91,84, indica que en algún momento del día no tiene el suministro del agua; lo más grave es que más de la mitad, para ser exactos el 54,62% de la población encuestadas indica que el servicio de gua lo reciben menos de 12 horas al día, lo que indica que se deben tener métodos de almacenamiento de agua en las vivienda y comercio que intente tener las disponibilidad del líquido todo el día.

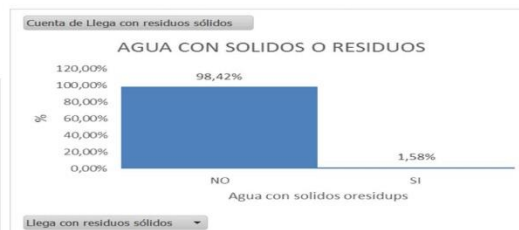
TABLA 18: EXISTENCIA DE RESIDUOS O SOLIDOS EN EL AGUA RECIBIDA POR EL ACUEDUCTO DE VILLETA

En la gráfica 18, se puede ver claramente que la percepción de las personas respecto a residuos en el agua en baja y aunque según los laboratorios de campo, la turbiedad del agua es alta, se encuentra dentro de los parámetros normativos de ley.

En la gráfica 18, se puede ver claramente que la percepción de las personas respecto a residuos en el agua es baja y aunque según los laboratorios de campo,

la turbiedad del agua es alta, se encuentra dentro de los parámetros normativos de ley.

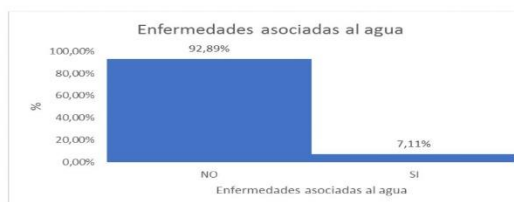
TABLA 19: ENFERMEDADES ASOCIADAS A LA CALIDAD DEL AGUA SUMINISTRADA POR EL ACUEDUCTO DEL MUNICIPIO DE VILLETA

En la gráfica 19 se puede evidenciar que la población encuestada, asocia algunas enfermedades a la calidad del agua suministrada por el acueducto del municipio de Villeta. Este 7,11% de población que tiene dicha percepción es importante, y convertirse en un trabajo futuro de la presente tesis, ya que, si bien la calidad del agua del acueducto del municipio de Villeta es óptima para el consumo humano, puede estar pasando algo que afecte significativamente algunas zonas del municipio, y esto se ve reflejado en la percepción de enfermedades

En la gráfica 19 se puede evidenciar que la población encuestada, asocia algunas enfermedades a la calidad del agua suministrada por el acueducto del municipio de Villeta. Este 7,11% de población que tiene dicha percepción es importante, y convertirse en un trabajo futuro de la presente tesis, ya que, si bien la calidad del agua del acueducto del municipio de Villeta es óptima para el consumo humano, puede estar pasando algo que afecte significativamente algunas zonas del municipio, y esto se ve reflejado en la percepción de enfermedades

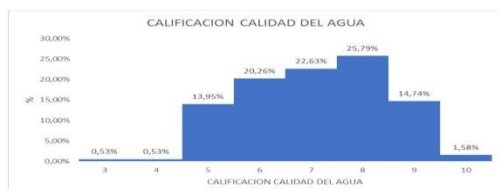
TABLA 20: CALIFICACION DE LA POBLACION DE LA CALIDAD DEL AGUA DEL ACUEDUCTO DE VILLETA

Finalmente como último parámetro de la encuesta, se le pidió a la población encuestada que calificara la calidad del agua del municipio de Villeta, y aunque el IRCA del tanque 2 del acueducto está dando un % del 1%, la percepción de la comunidad es que solo el 1,58 % indica que la calidad es de 10 (en una escala de 1 – 10), pero 1/3 parte, para ser más exactos el 35,27% de la población encuestada tiene una calificación no superior a 6. Esto puede darse a que la comunidad puede estar asociando servicio con calidad.

Finalmente como último parámetro de la encuesta, se le pidió a la población encuestada que calificara la calidad del agua del municipio de Villeta, y aunque el IRCA del tanque 2 del acueducto está dando un % del 1%, la percepción de la comunidad es que solo el 1,58 % indica que la calidad es de 10 (en una escala de 1 – 10), pero 1/3 parte, para ser más exactos el 35;27% de la población encuestada tiene una calificación no superior a 6. Esto puede darse a que la comunidad puede estar asociando servicio con calidad.

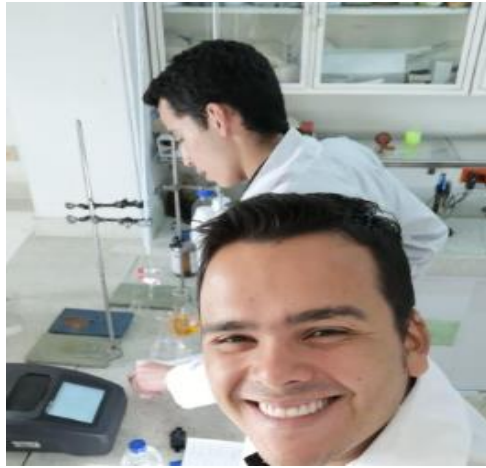
Prueba de cloro en Campo	Prueba de cloro en Campo

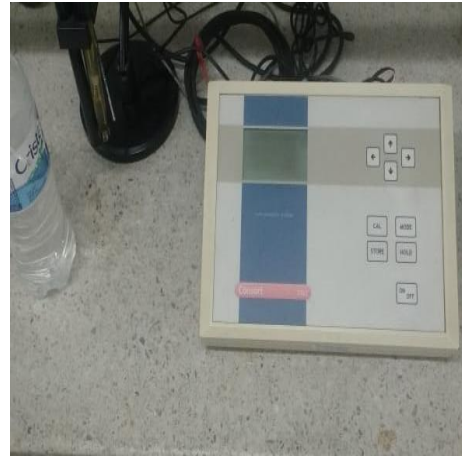
Equipo multiparámetro para análisis de calidad del agua

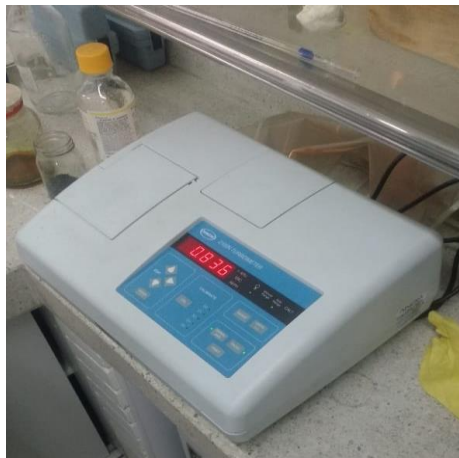
Turbidímetro

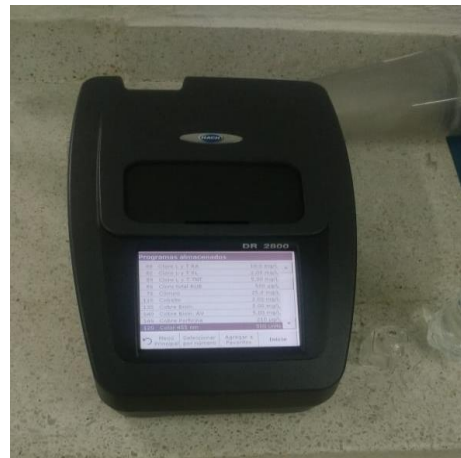
Espectrofotómetro

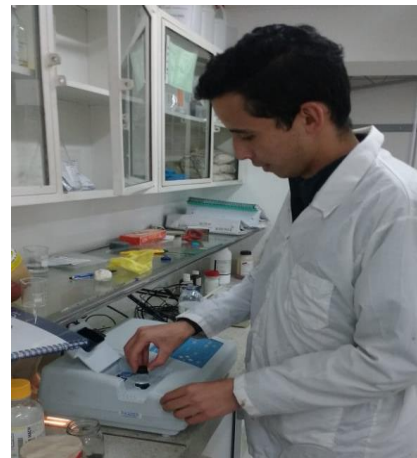
Determinación de parámetros de calidad del agua en equipo de multiparámetro

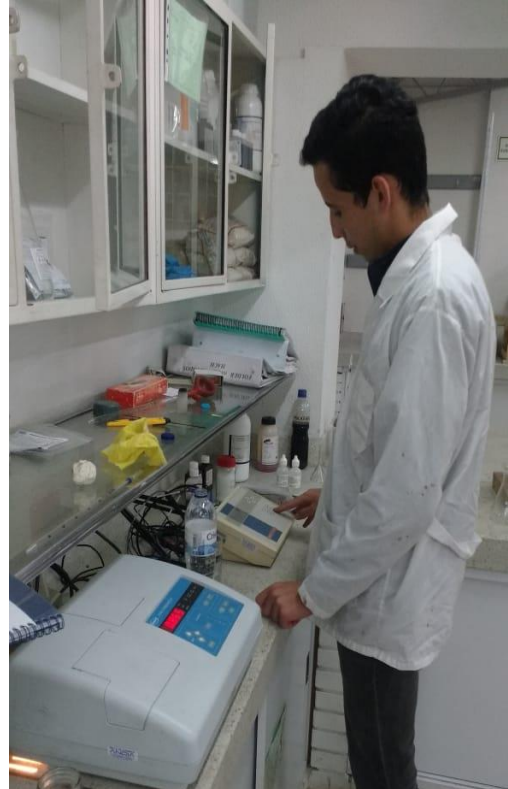
Determinación de dureza y alcalinidad
