**DIAGNÓSTICO DE MANEJO Y CONSERVACION DEL RECURSO HIDRICO
DEL CORREGIMIENTO AYACUCHO LA BUITRERA, MUNICIPIO DE
PALMIRA**

**Trabajo de Grado presentado como requisito parcial optar al
Título de Ingeniero Agroforestal**

UNIVERSIDAD NACIONAL ABIERTA Y A DISTANCIA UNAD

PALMIRA, 2014

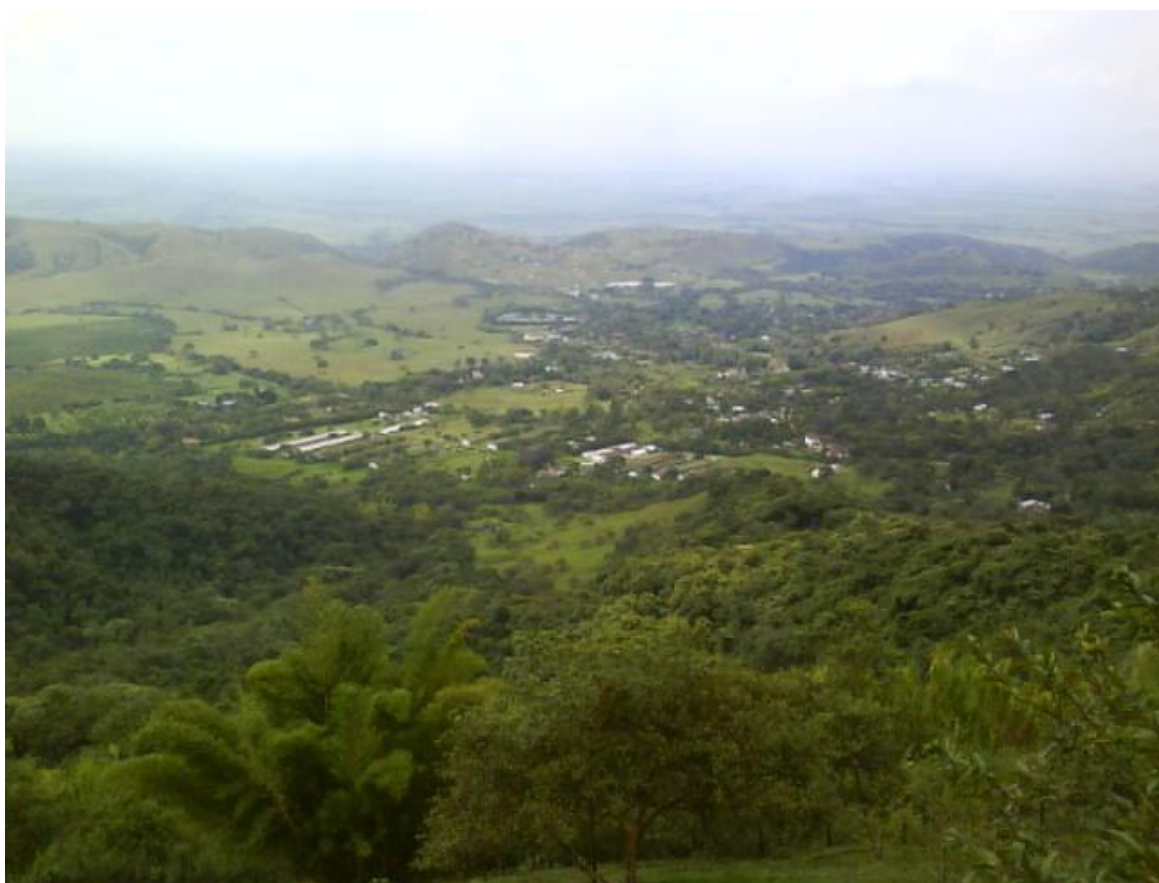
Figura 1. Área de estudio. Corregimiento Ayacucho La Buitrera. Fuente: Autores

El corregimiento Ayacucho La Buitrera del municipio de Palmira, departamento del Valle del Cauca, en una extensión de 72 km abarca las veredas de Ayacucho, La Buitrera, Arenillo, el Mesón y Gualanday. Está situado en la vertiente occidental de la Cordillera Central, a 1200 metros sobre el nivel del mar, domina el relieve montañoso y la temperatura oscila entre 18° y 24° C (Fig. 1).

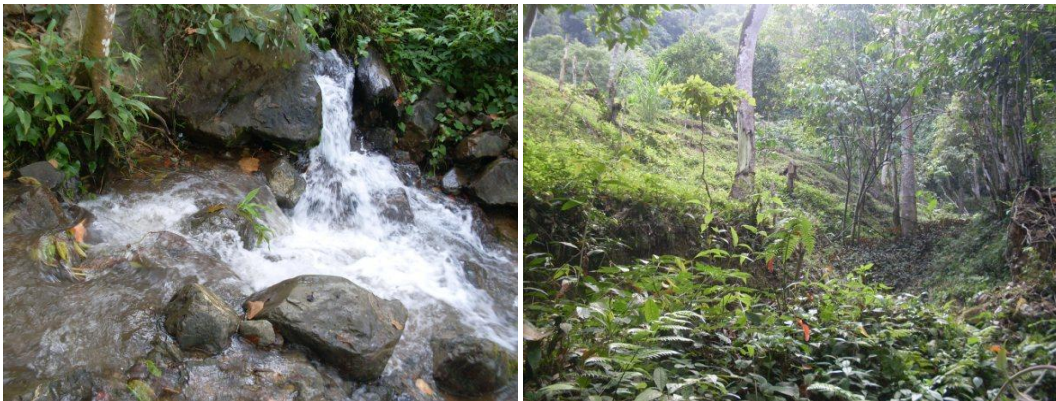
Mientras en la parte alta de la cuenca del río Aguaclara ($3^{\circ} 23' 22''$ N, $75^{\circ} 32' 13''$ W) el agua era limpia, el caudal abundante y albergaba diversidad de flora y fauna. (Fig.6)

Figura 6. Estado de la cuenca alta del río Aguaclara. Fuente: Autores

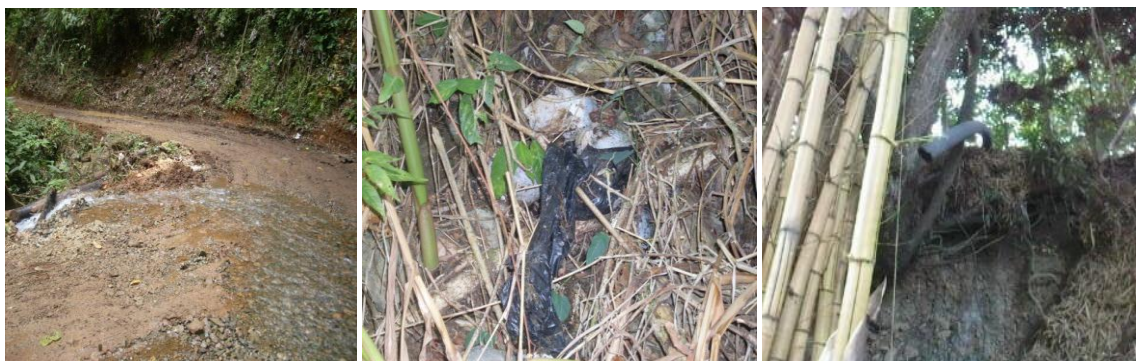
En la parte media ($3^{\circ}28'31''$ N y $76^{\circ}11'26''$ W) el caudal disminuyó, las cañerías de aguas residuales de casas, fincas y empresas desembocan directamente al cauce produciendo turbidez de las aguas y malos olores. En esta parte se presentan hábitat de cría de vectores de enfermedades humanas; los suelos están erosionados, disminuye la fauna y la flora, se presenta desviaciones del cauce. (Fig.7)

Figura 7. Estado de la cuenca media del río Aguaclara. Fuente: Autores. Fuente: Autores

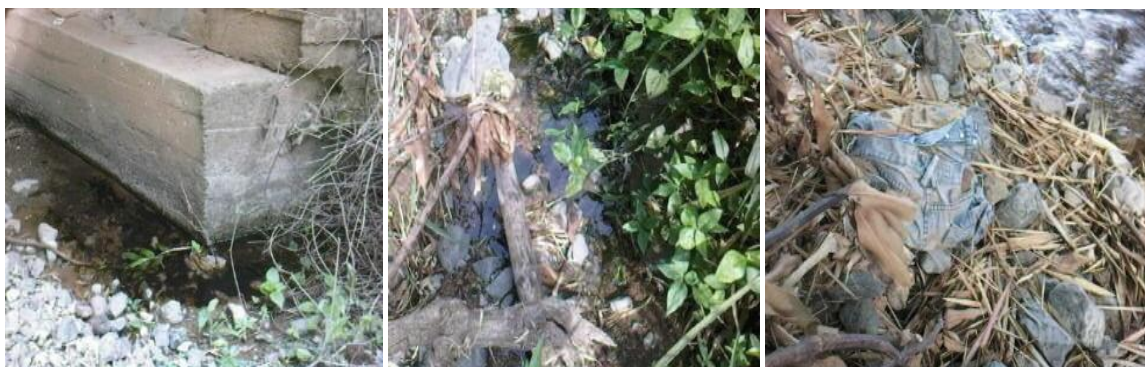
En la parte baja ($3^{\circ}30'48''$ N y $76^{\circ}23'13''$ W) las aguas presentaron alto grado de turbidez, estancamientos frecuentes, contaminación por presencia de aguas

servidas de hogares, fincas de veraneo y empresas. El cauce en la parte baja del río Aguaclara se aprovecha para arrojar residuos sólidos, la vegetación de la ronda del río se ha deteriorado, el espacio es poco hospitalario para la fauna; la población no tiene sensibilidad frente al deterioro del recurso básico para sus vidas y de otras formas de vida de los reinos de la naturaleza. (Fig.8)

Figura 8. Estado de la cuenca baja del río Aguaclara. Fuente: Autores

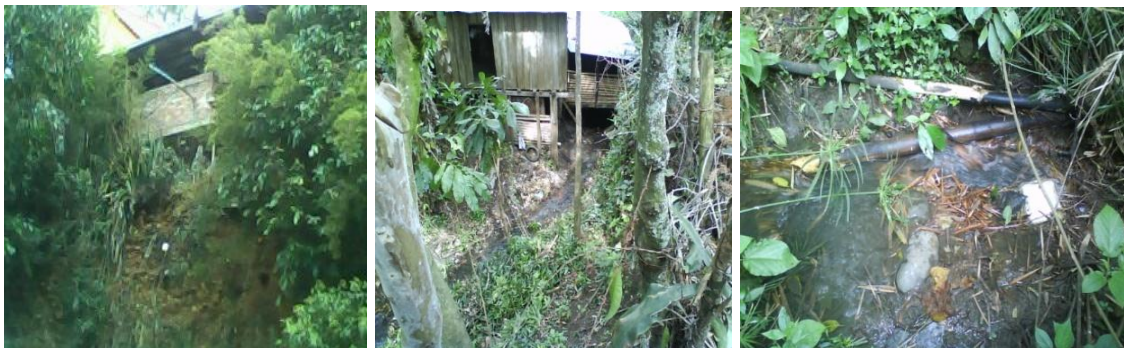
Se observaron algunas viviendas donde las aguas residuales van directamente a ríos y quebradas por no tener pozo séptico.

Figura 13. Vertimiento de aguas residuales de las viviendas. Vereda Chontaduro. Fuente: Autores

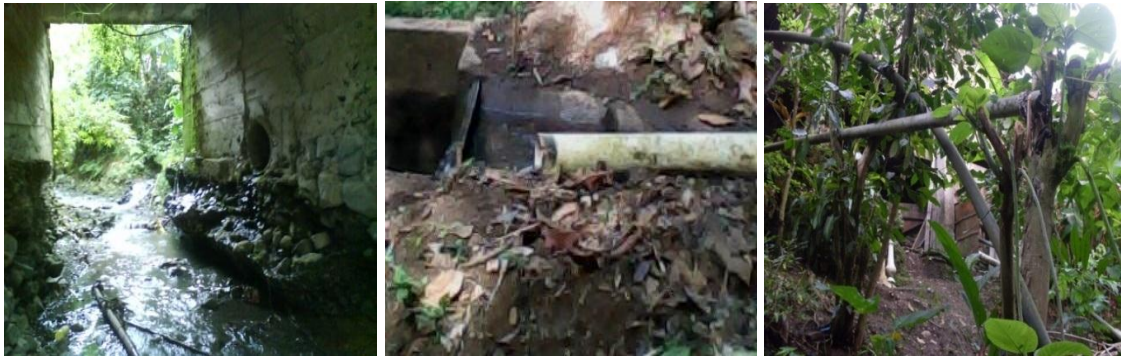
Figura 14. Vertimiento de aguas residuales de las viviendas. Vereda Ayacucho. Fuente: Autores
