Estimación de calidad de agua para consumo humano y
conflictos sociales de algunas derivaciones del río Pance,
Municipio de Santiago de Cali

2018

Trabajo de grado aplicado para optar al título en el programa de
Ingeniería Ambiental

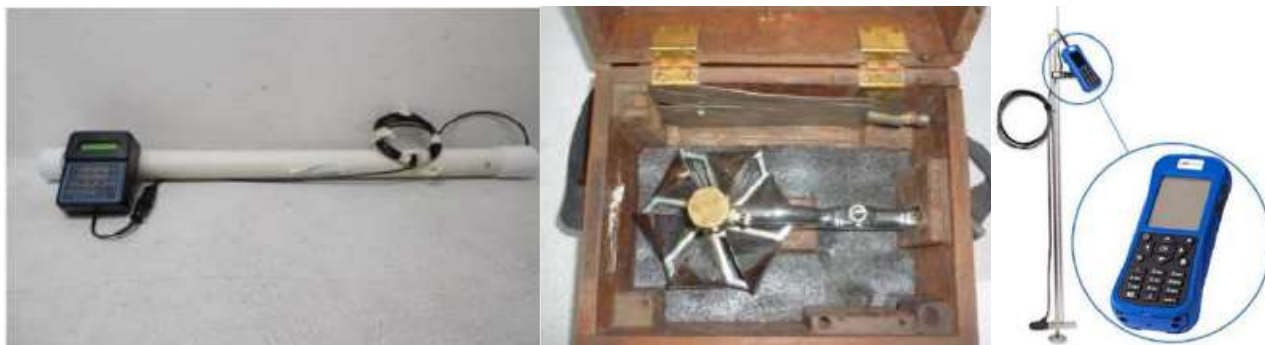
Ilustración 2. Molinete digital

Equipo para vadeo: molinete digital, micromolinete.

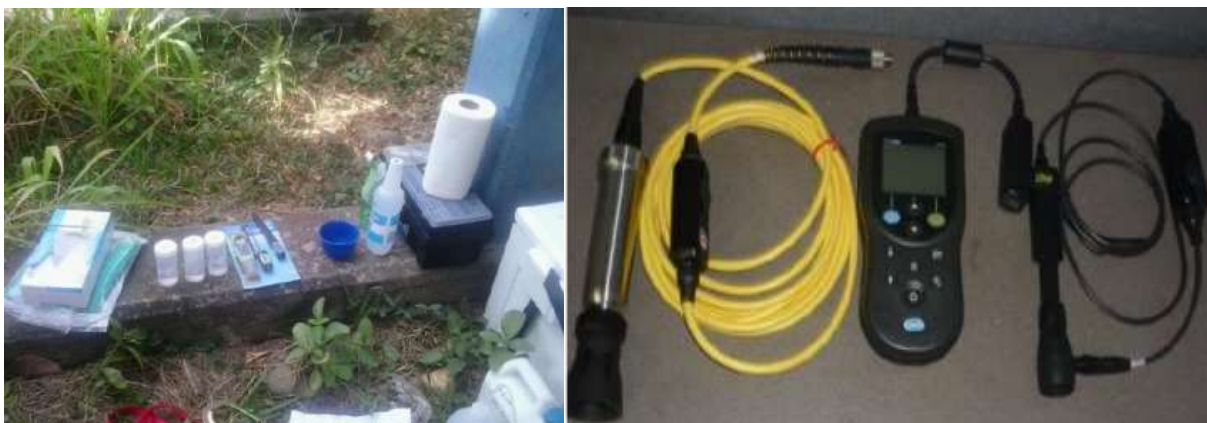
Ilustración 3. Equipos de Análisis Fisicoquímicos (izquierda) y oxímetro (derecha)

Equipo para análisis fisicoquímico: recipientes plásticos y de vidrio, pHmetro, probeta, termómetro, oxímetro.

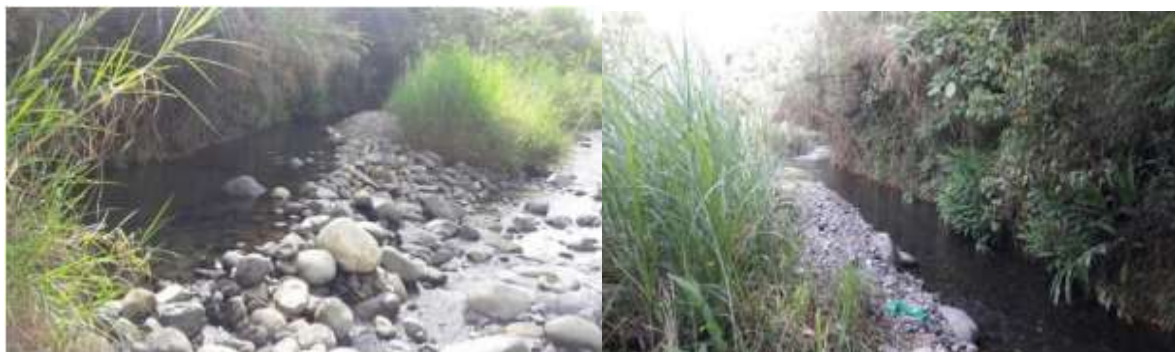
Ilustración 6. Fotos derivación 4, Acequia Cañasgordas

Presenta a lo largo de su tránsito por la Comuna 22 del Municipio de Santiago de Cali un total de 3 Acueductos comunales (Aprofinca, El Retiro y Cañas Gordas), además de los respectivos acueductos de diferentes predios, se tiene a su vez presencia de gran parte de las instituciones universitarias como la Universidad San Buenaventura, la Universidad Javeriana, La universidad Católica la Uniclaretiana, las cuales tiene un sistema de acueducto propio, además de derivaciones para llenado de lagos, entre otros colegios e instituciones tanto educativas como religiosas.

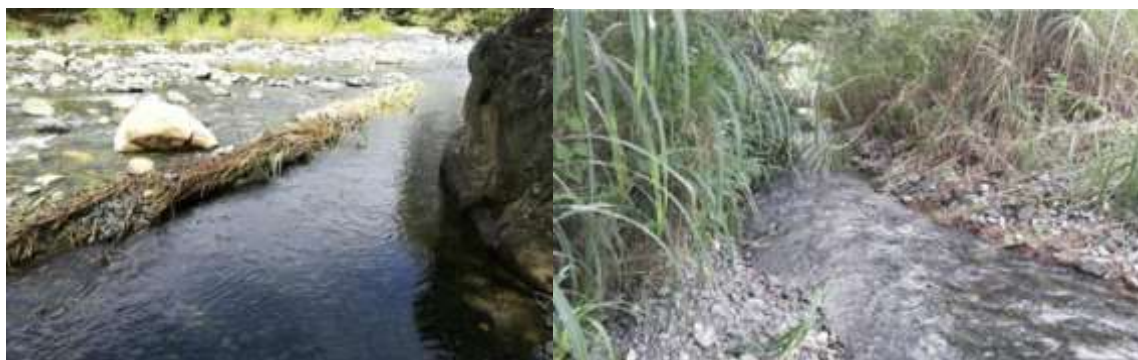
Ilustración 7. Fotos derivación 5, Acequia Grande

Tiene un área de 64,3 km², nace en el Ecoparque del Río Pance, por la configuración de trinchos en piedra que derivan el río, este al igual que la derivación 4, hace su recorrido por el área cuya jurisdicción pertenece a la CVC, hasta el inicio del área de la jurisdicción del DAGMA en el Condominio Llanos del Pance, donde posteriormente en el Colegio Ágora tiene su primera Subderivación.

El recorrido de la derivación 5 finaliza dentro de la jurisdicción del DAGMA y de la comuna 22 en el paso de la vía Panamericana y en la entrega al Río Lili.

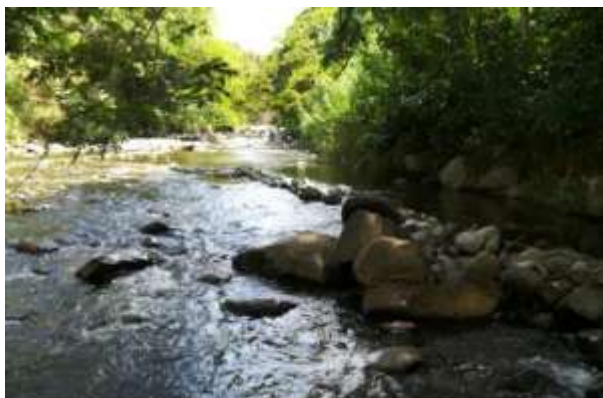
Ilustración 8. Fotos derivación 6

Con un área de 66,9 km², nace en el río Pance en una zona publica al lado del puente de acceso al club del Deportivo Cali, con la configuración de trinchos en piedra que desvían parte del caudal del río hacia la Derivación Numero 6, esta presenta como primer usuario el Club Shalom, el cual posee un acueducto propio, además del uso de la derivación para el llenado de lagos, que posteriormente retornan sus aguas a la derivación.

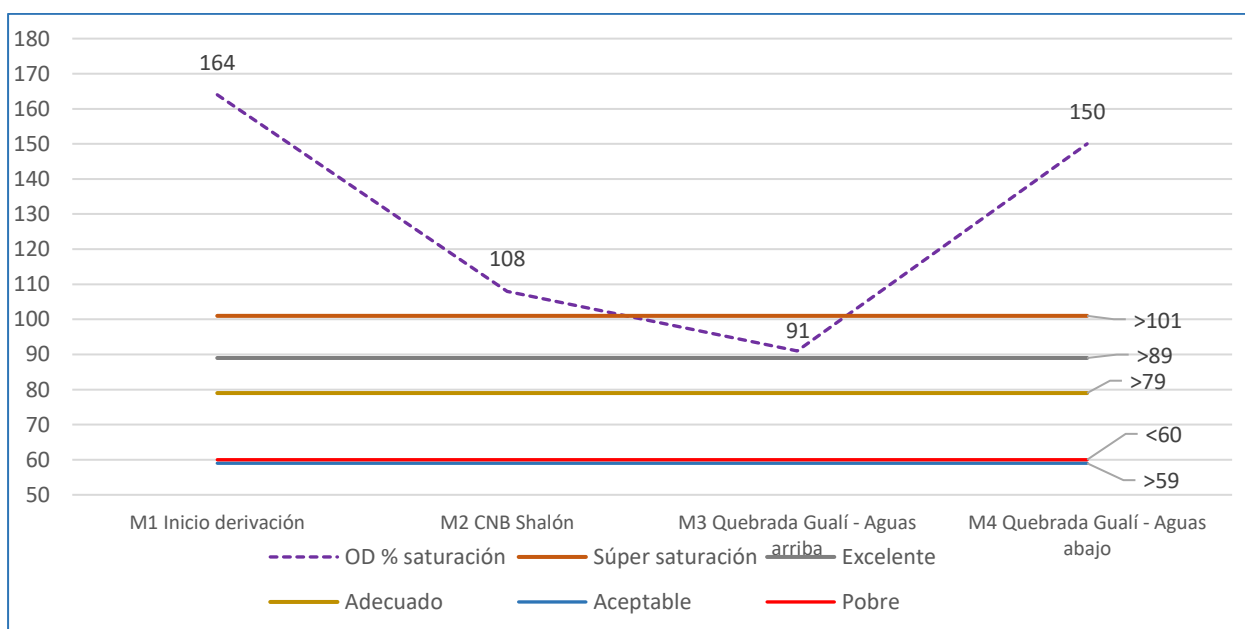
Gráfico 12. Oxígeno disuelto (% de saturación) en puntos de muestreo derivación 6

En el gráfico 12 de la derivación 6, se observa que solo una muestra se ve en condición excelente (M3 Quebrada Gualí aguas abajo con 91% de saturación del OD) indicando que la concentración se encuentra adecuada para la vida acuática, mientras que en M1 Inicio de la derivación, M2 CNB Shalon y M4 Quebrada Gualí aguas abajo se encuentran en súper saturación.

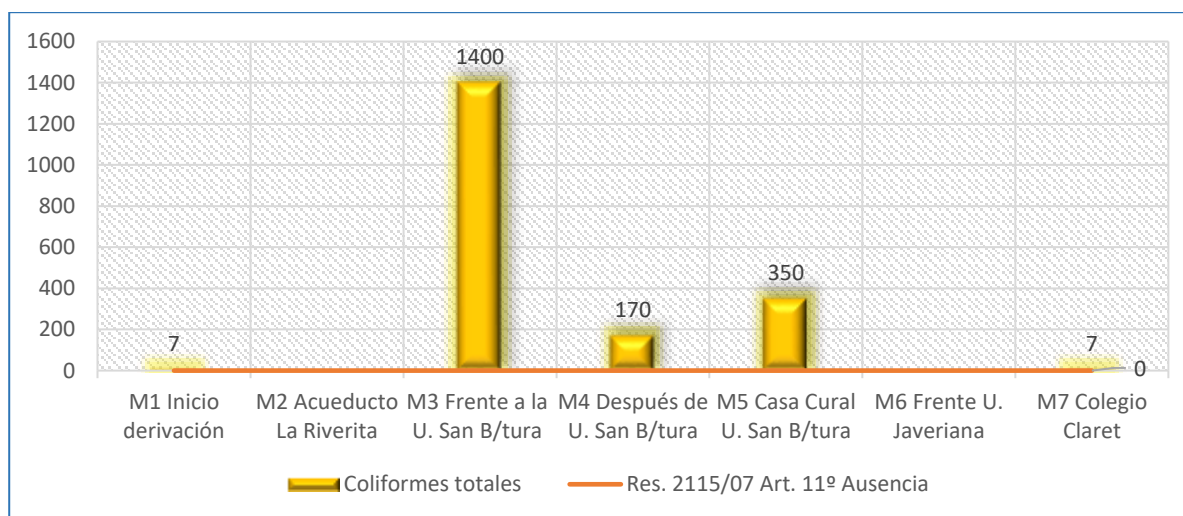
Gráfico 22. Coliformes totales en puntos de muestreo derivación 4

El punto M3 frente a la Universidad de San Buenaventura se encontró un alto valor de coliformes totales lo cual determina que está altamente inadecuada para el consumo humano debido a que no cumple con la normatividad. En los puntos de muestreo M2 Acueducto La Riverita y M6 Frente a la Universidad Javeriana no se llevó a cabo la toma de muestra por limitaciones prácticas para el análisis en laboratorio.

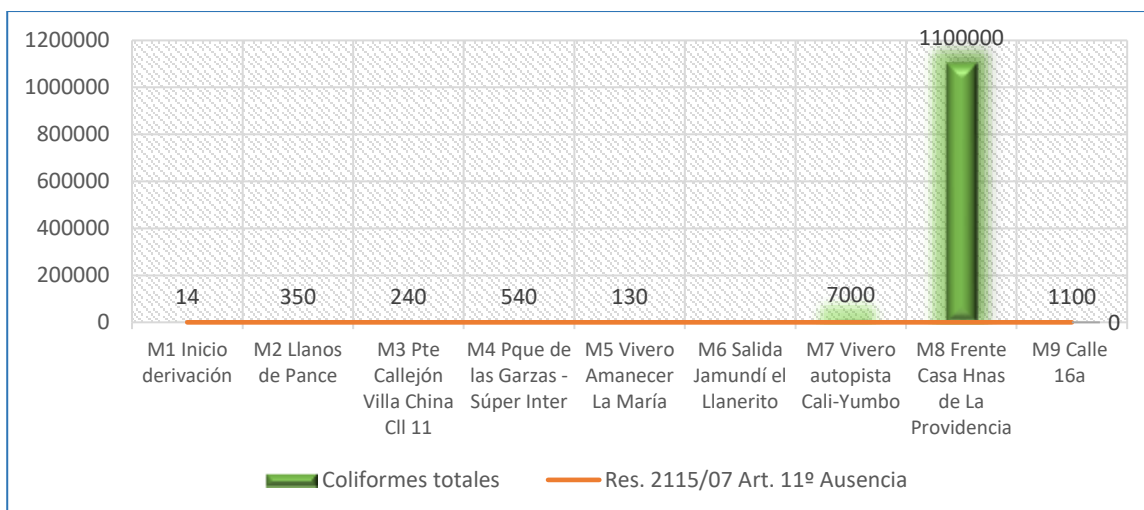
Gráfico 23. Coliformes totales en puntos de muestreo derivación 5

En el gráfico 23 de la derivación 5, al igual que el de la derivación 4 se presenta mayor incremento de coliformes totales en el punto M7 vivero sobre la autopista Cali - Jamundí esto debido a los asentamientos ubicados ilegalmente que no poseen ningún tipo de planta de tratamiento ni alcantarillado arrojando sus desechos, excrementos u orina directamente a la derivación y aparte de ello el comercio que utiliza la fuente hídrica.

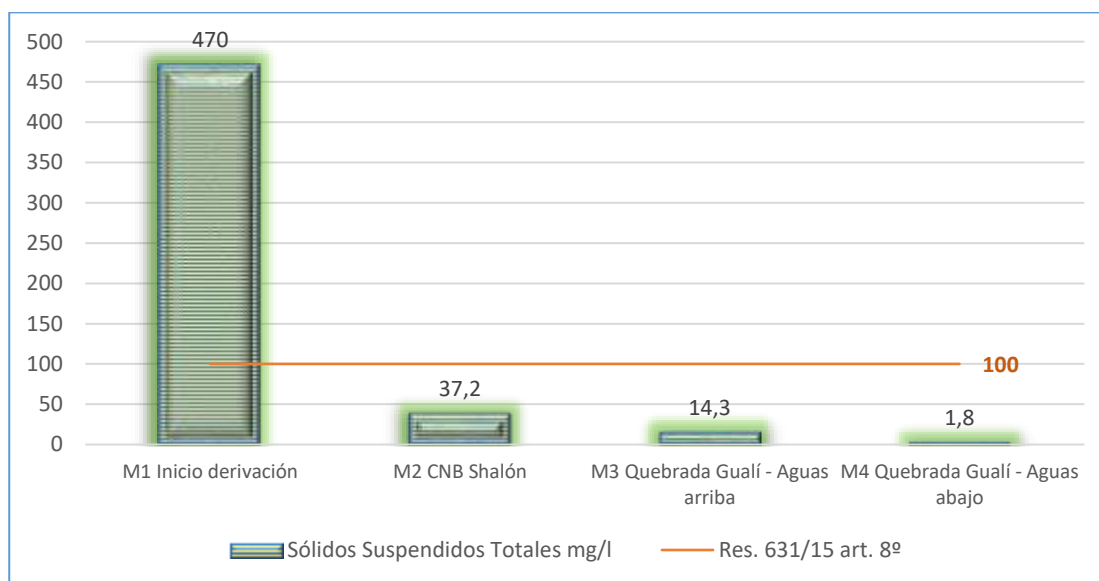
Gráfico 27. SST en puntos de muestreo derivación 6

El gráfico 27 permite identificar que el M1 Inicio de la derivación 6 se encuentra por encima del permitido de 100 mg/l de acuerdo con la resolución 631 de 2015 los demás datos oscilan en menor cantidad por lo cual es una de las zonas menos contaminadas por solidos suspendidos totales de cierta manera debido a que no tiene un alto volumen y en sus demás puntos disminuyen comparado con las gráficas anteriores.
