Diagnóstico de la calidad del agua en el acueducto del corregimiento de Guapuscal Alto del
municipio de Funes Nariño

2019

Trabajo de grado presentado como requisito para optar al título de
Ingeniera Ambiental

Universidad Nacional Abierta y a Distancia - UNAD
Escuela de Ciencias Agrícolas pecuarias y del medio ambiente
Programa de Ingeniería Ambiental

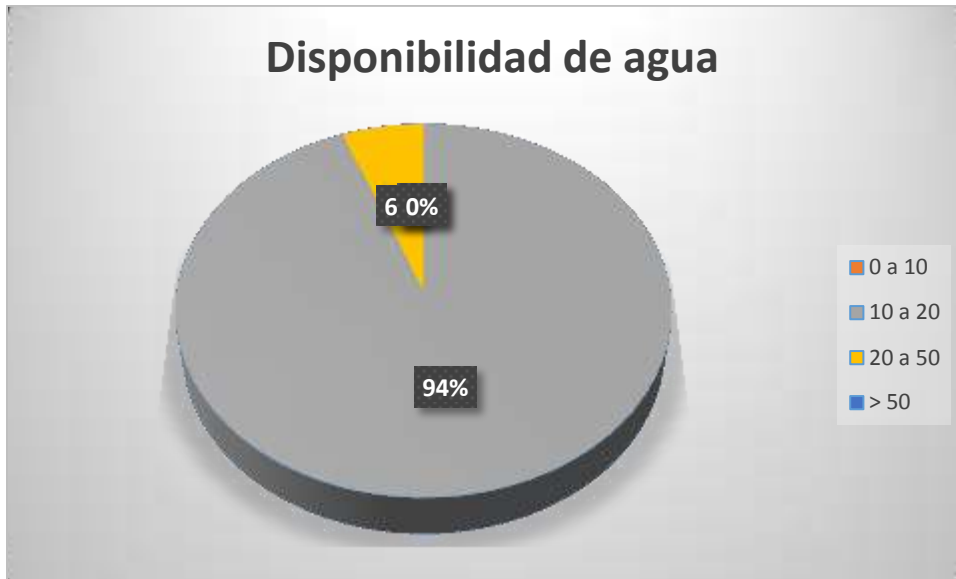
Figura 4 Disponibilidad de Agua
Fuente: Elaboración propia

A la pregunta 2 Disponibilidad de agua para consumo total por habitante (L/Hab/día), el 94% de los encuestados su respuesta es de 10 a 20, y el 6% respondió de 20 a 50, lo cual indica que disponen de dicha cantidad de agua necesaria para uso doméstico de sus necesidades habituales.

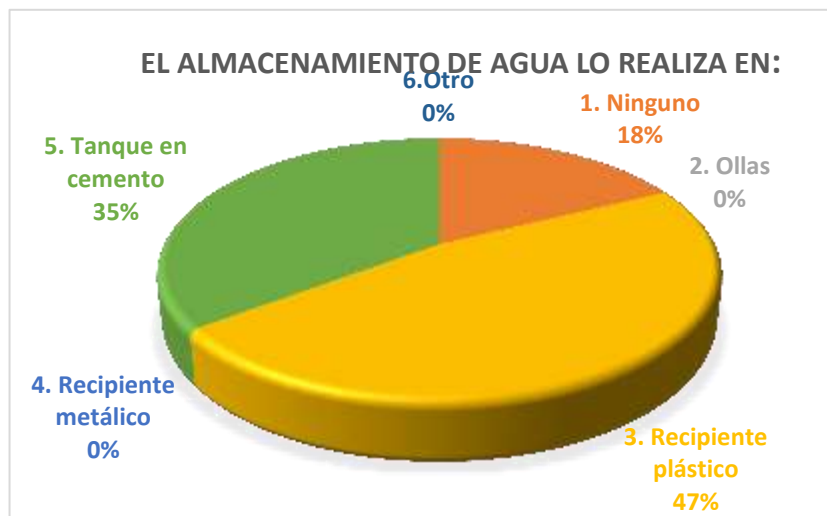
Figura 5 Almacenamiento de agua
Fuente: Elaboración propia

A la pregunta 3. El almacenamiento de agua lo realiza en: del total de encuestados el 18% no realiza ningún tipo de almacenamiento de agua, y el 82 realiza almacenamiento del líquido en recipientes plásticos y tanque de cemento tal como lo indica la gráfica, la mayoría de los encuestados almacena agua, para tener una reserva en caso de presentarse algún daño en el acueducto.

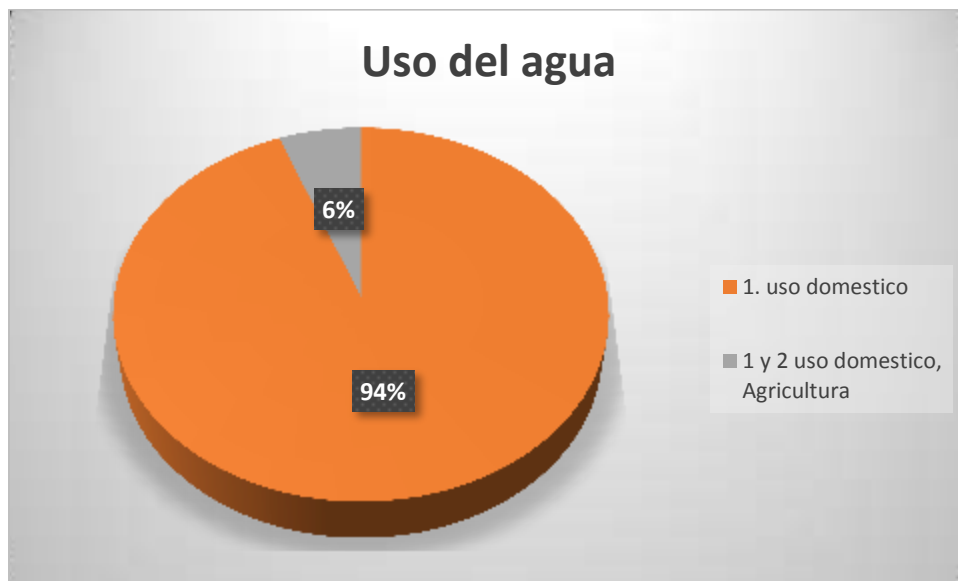
Figura 9 Uso del agua

A la pregunta 7. Relacionada con la cantidad de uso del agua, el 94% de los encuestados utiliza el agua para uso doméstico, solo el 6% utiliza el agua para uso doméstico y actividades de agricultura.

La cantidad de uso del agua se utiliza principalmente para uso doméstico y en muy pocos casos para agricultura y ganadería esto se debe a que el acueducto se creó propia y exclusivamente para uso doméstico, según está establecido en los estatutos de la Asociación. En años anteriores se concedió permiso de uso de agua para actividades de agricultura y ganadería, en la actualidad no está autorizado que nuevos suscriptores le den un uso diferente al creado.

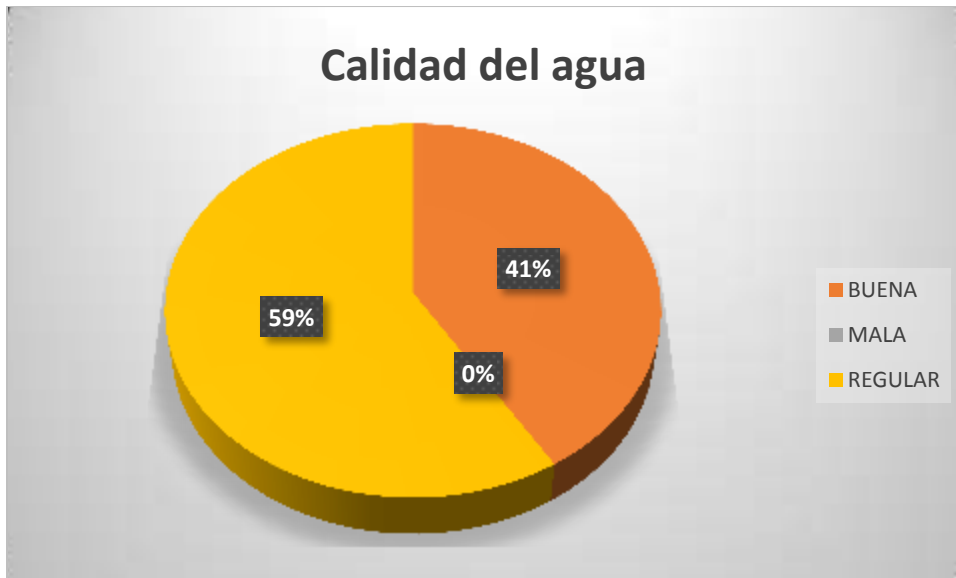
Figura 10 Calidad del Agua
Fuente: Elaboración propia

A la pregunta 8. ¿Cómo considera que es el agua que llega del acueducto a su casa?

El 59% respondió que la calidad del agua es regular y el 41% respondió que la calidad es buena, sin atreverse a afirmar que la calidad de agua es mala. Teniendo en cuenta las anteriores respuestas la percepción acerca de la calidad de agua, para la mayoría de los encuestados la considera regular, esto obedece a que este acueducto no cuenta con tratamiento alguno. Se construyó una caseta para realizar el proceso de desinfección, pero esta no está terminada y no se encuentra funcionando para el fin que se construyó.

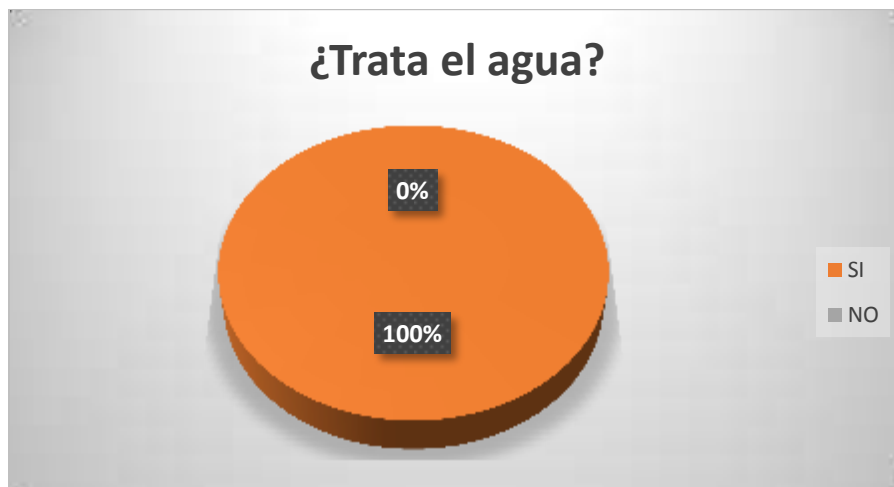
Figura 11 Tratamiento del agua

A la pregunta 9 ¿Sabe usted como eliminar residuos o tratar el agua antes de consumirla?

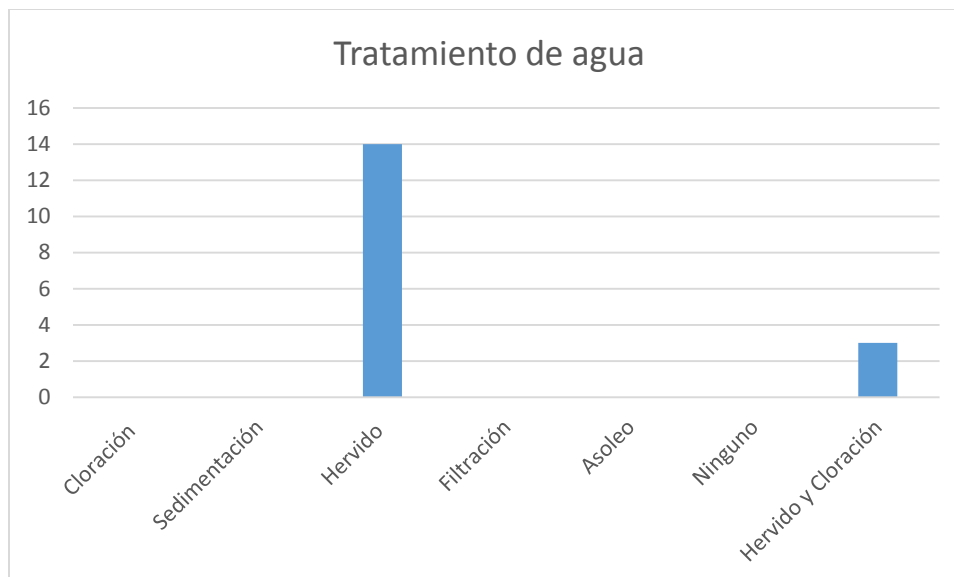
Figura 12 Tipo de tratamiento
Fuente: Elaboración propia

Las respuestas fueron, 14 de los 17 encuestados hierva el agua, y 3 de los encuestados aplica más de un tratamiento hervido y cloración, el 82% hierva el agua, ya que este método efectivo para matar las bacterias y parásitos nocivos u organismos infecciosos, además consideran que es un tratamiento seguro y sencillo de realizar, el 18% hierva y también utiliza la cloración para tratar el agua, este procedimiento consiste en desinfectar el agua utilizando el cloro o algunos de sus derivados.

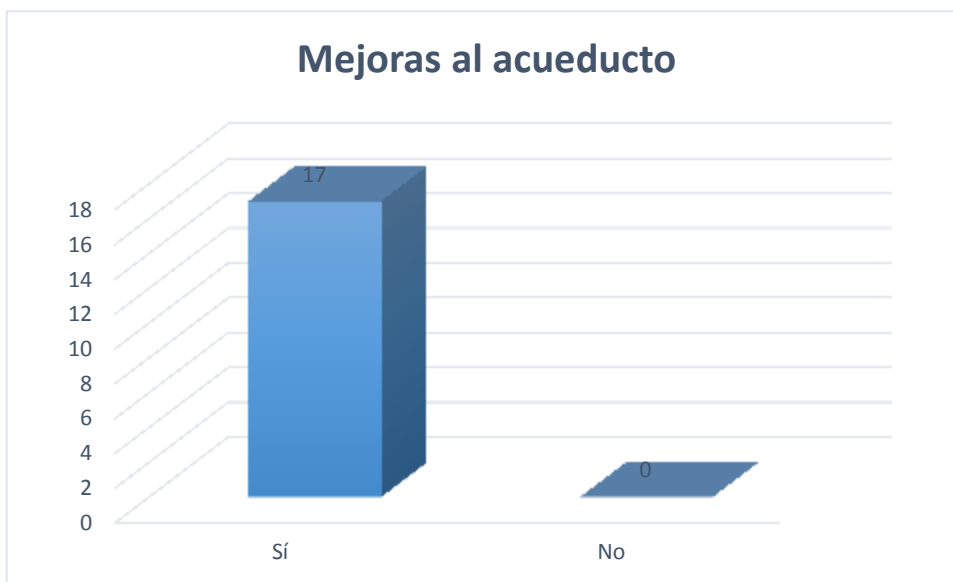
Figura 16 Mejoras al acueducto
Fuente: Elaboración propia

Finalmente, a la pregunta ¿Cree usted necesario una mejora al acueducto de su vereda?:

El 100% de los encuestados respondió que el acueducto sí necesita mejoras, una de ellas es que se realice tratamiento al agua, y se cambie la tubería de asbesto cemento en su totalidad, considerando que actualmente el agua que llega a sus casas no es apta para consumo. Esto último obedece a que el acueducto no cuenta con una planta de tratamiento de agua potable, no obstante, se ha gestionado el proyecto para su construcción ante las entidades encargadas sin obtener una

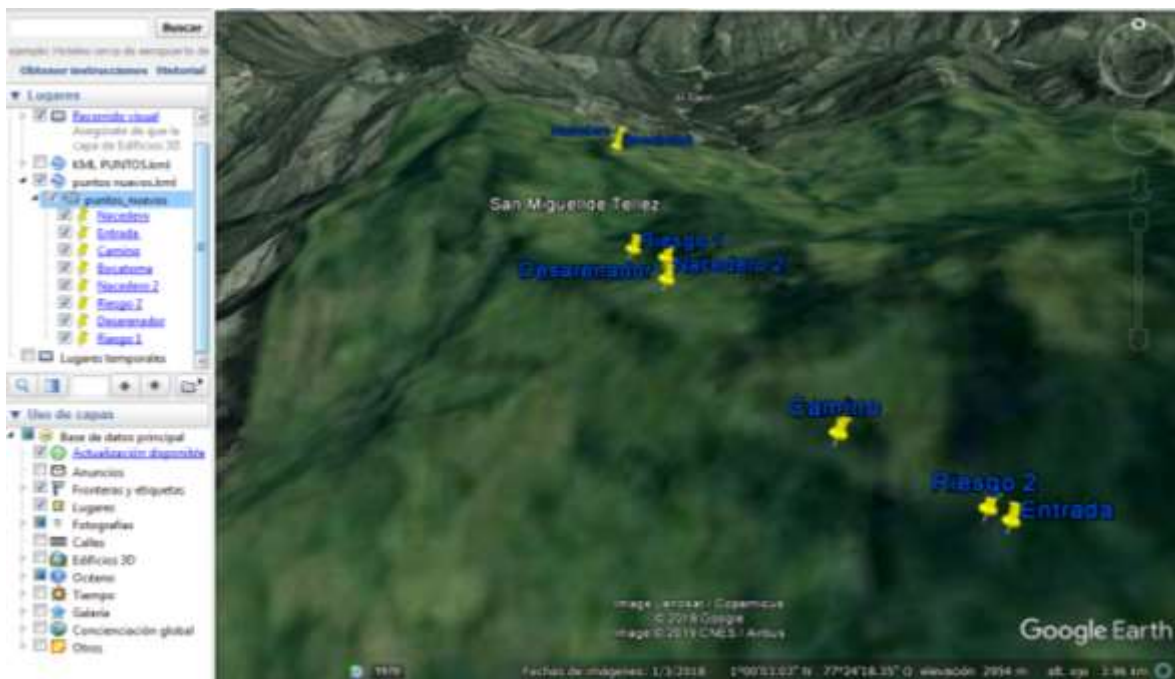
RECORRIDO FLUVIAL MAPA DE RIESGO

Para el levantamiento del mapa de riesgo de la quebrada El Común, en cumplimiento a lo estipulado por la resolución 4716 de 2010, se realizó un recorrido de 200 m camino arriba desde donde se realiza la aducción.

Bocatoma Latitud: 1.011011 Longitud: -77.40726 Altitud: 2988	Entrada Latitud: 0.997011 Longitud: -77.40137 Altitud: 2986	Riesgo 1 Latitud: 0.9972217 Longitud: -77.401596 Altitud: 2976	Nacedero Latitud: 1.01014 Longitud: -77.40728 Altitud: 2988
Riesgo 2 Latitud: 1.002535 Longitud: -77.405741 Altitud: 2992	Camino Latitud: 0.998654 Longitud: -77.40325 Altitud: 2997	Nacedero 2 Latitud: 1.003391 Longitud: -77.40578 Altitud: 2910	Cloración (coordenadas)

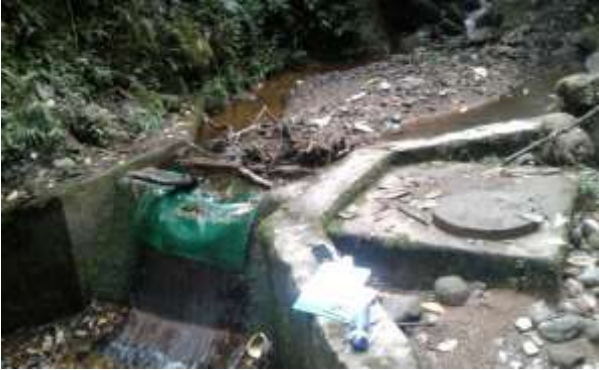
Bocatoma	Entrada
Foto	Foto

Coordenada Latitud: 1.011011 Longitud: -77.40726 Altitud: 2988	Coordenada Latitud: 0.997011 Longitud: -77.40137 Altitud: 2986

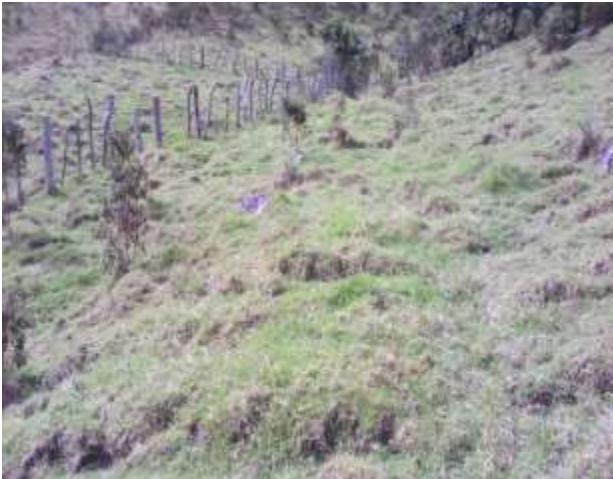
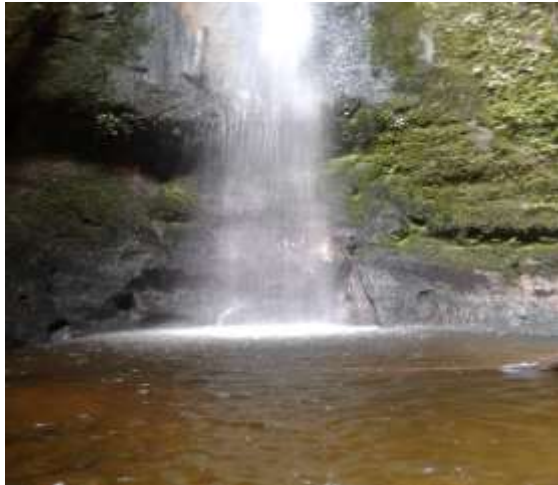
Actividad contaminante 1	Nacedero
<p data-bbox="418 237 472 262">Foto</p>

<p data-bbox="386 835 505 861">Coordenada</p> <p data-bbox="350 863 540 888">Latitud: 0.9972217</p> <p data-bbox="337 890 553 915">Longitud: -77.401596</p> <p data-bbox="378 917 513 942">Altitud: 2976</p>	<p data-bbox="1032 835 1151 861">Coordenada</p> <p data-bbox="997 863 1187 888">Latitud: 1.01014</p> <p data-bbox="984 890 1200 915">Longitud: -77.40728</p> <p data-bbox="1024 917 1159 942">Altitud: 2988</p>
Actividad contaminante 2	Camino
<p data-bbox="418 978 472 1003">Foto</p>

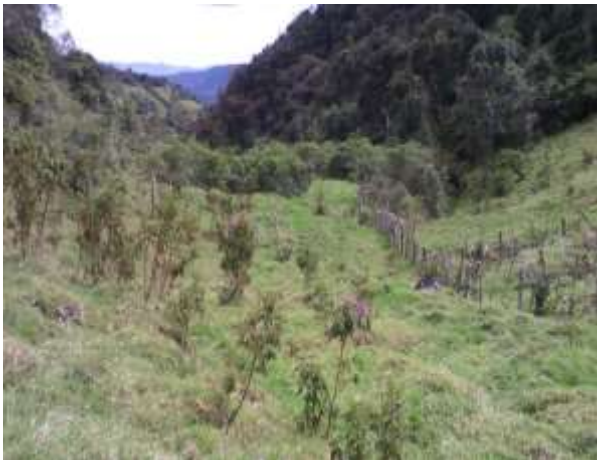
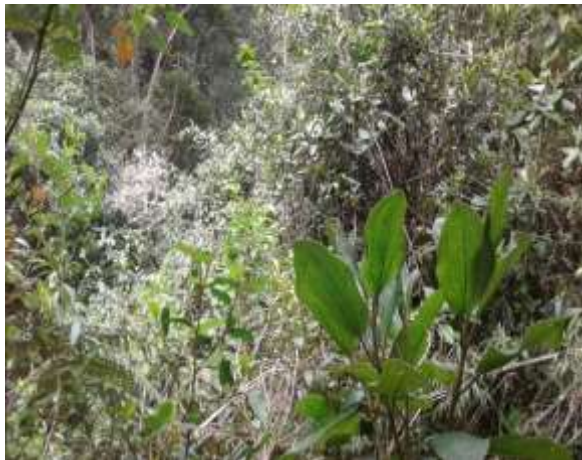
<p data-bbox="386 1703 505 1728">Coordenada</p> <p data-bbox="350 1730 540 1755">Latitud: 1.002535</p> <p data-bbox="337 1757 553 1782">Longitud: -77.405741</p> <p data-bbox="378 1785 513 1810">Altitud: 2992</p>	<p data-bbox="1032 1703 1151 1728">Coordenada</p> <p data-bbox="997 1730 1187 1755">Latitud: 0.998654</p> <p data-bbox="984 1757 1200 1782">Longitud: -77.40325</p> <p data-bbox="1024 1785 1159 1810">Altitud: 2997</p>

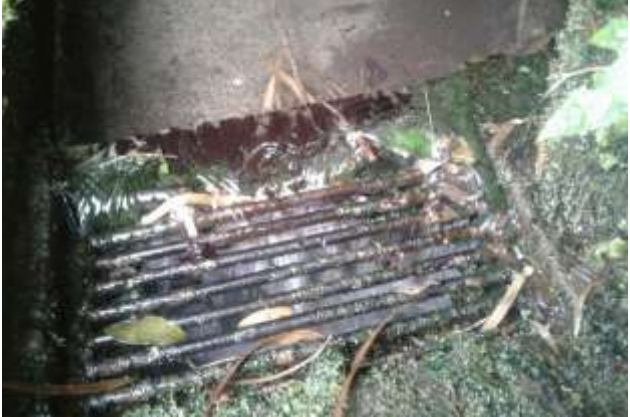
Coordenadas Nacedero 2 Latitud: 1.003391 Longitud: -77.40578 Altitud: 2910	Coordenadas
Actividad contaminante 3	Actividad contaminante 4
Foto	foto
coordenadas	coordenadas

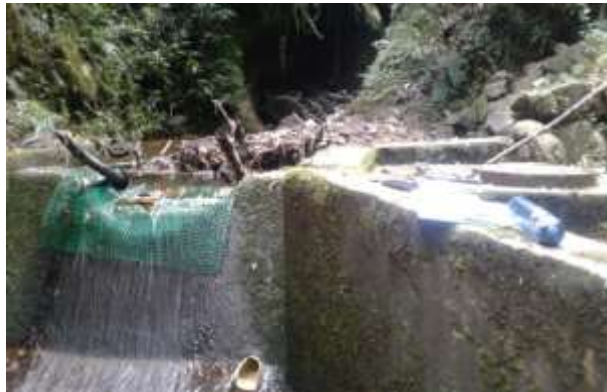
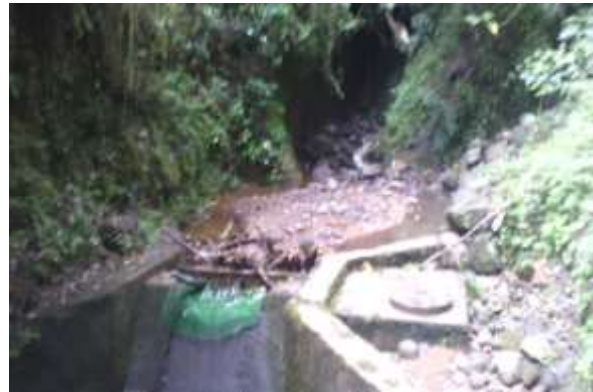
Figura 17 Imágenes Bocatoma 1

NOMBRE DE LA FUENTE:	QUEBRADA EL COMÚN
Bocatoma	Bocatoma de tipo Superficial. No está construida de manera lateral por lo que es posible que exista deterioro cuando la quebrada incrementa su caudal.
Aducción	La línea de aducción cuenta con una longitud de 1 kilómetro aproximadamente 700 metros en una tubería de pvc de 4" y 300 metros tubería de PVC de 2 ½".
Desarenador	El desarenador se encuentra en regular estado, ya que la parte superior presenta rupturas y algunos conos están deteriorados.
Conducción	Cuenta con tres líneas de conducción, 1 línea en pvc de 2", otra línea en pvc de 2 ½" y otra línea en asbesto de cemento también de 2" cuenta con dos cámaras de quiebre, después de la segunda cámara de quiebre empieza 2 líneas de conducción la una de 2" en pvc y la otra también en 2" en asbesto cemento
Tanque de almacenamiento	El tanque de almacenamiento se encuentra en buen estado.
Caseta y Sistema de Desinfección	La caseta de desinfección no se encuentra terminada, y actualmente no funciona. No cuenta con una planta de tratamiento de agua potable.

Bocatoma superficial 1

El acueducto de Guapuscal Alto, por los años que lleva operando, y teniendo en cuenta el estado de sus estructuras, no está exento de presentar daños. En épocas de lluvia intensas es propenso a sufrir daños en la bocatoma, como obstrucción por el volumen de residuos sólidos como troncos hojas y rocas que son arrastrados por el aumento del caudal, en ocasiones se han presentado avalanchas que deterioran la bocatoma. Según información primaria levantada por este estudio, la última avalancha presentada en la quebrada El Común, se llevó la rejilla.

- Realizar mantenimiento periódico de las estructuras que componen el acueducto, con el fin de evitar que se deteriore aún más la calidad del agua o se presenten daños mayores en estas estructuras que comprometa el normal funcionamiento del sistema de abastecimiento.

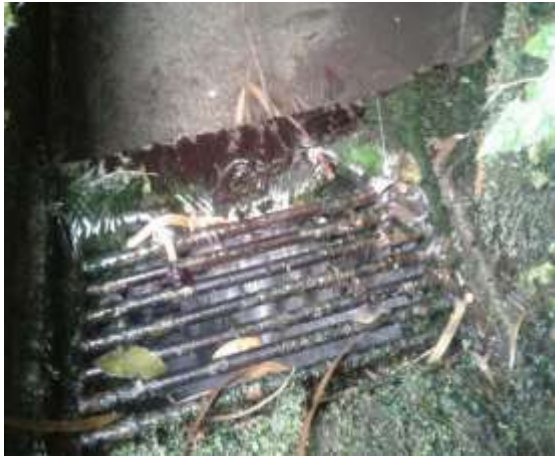
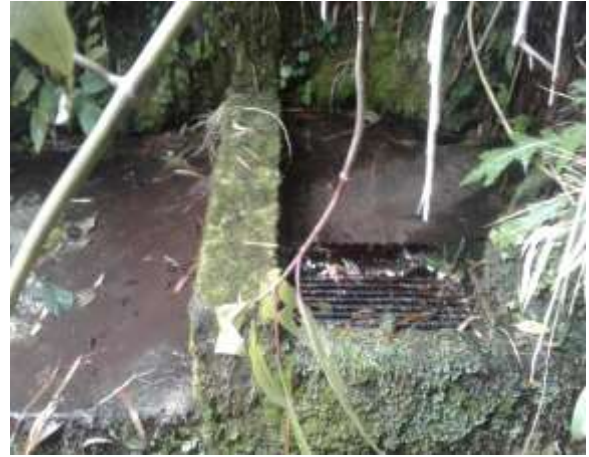
Figura 18 Imágenes Bocatoma 2
Fuente: Elaboración propia

Bocatoma superficial 2

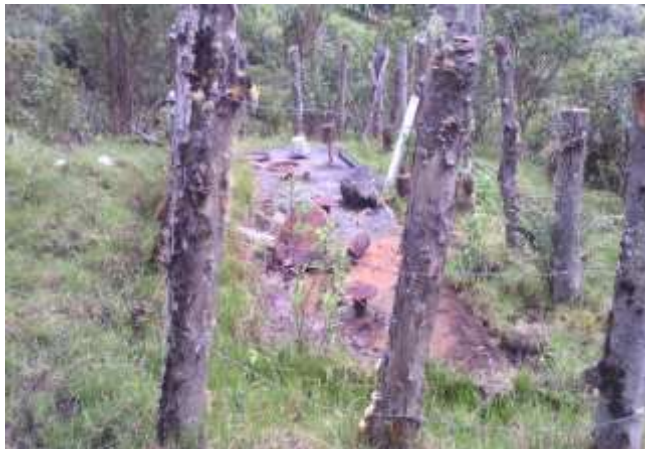
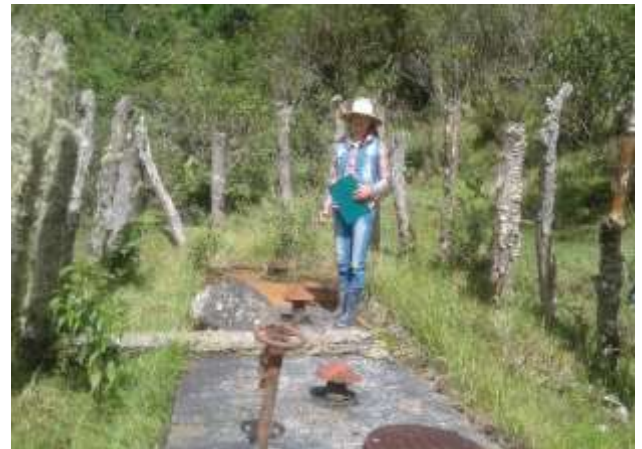
Figura 19 Imágenes Desarenador
Fuente: Elaboración propia

Desarenador

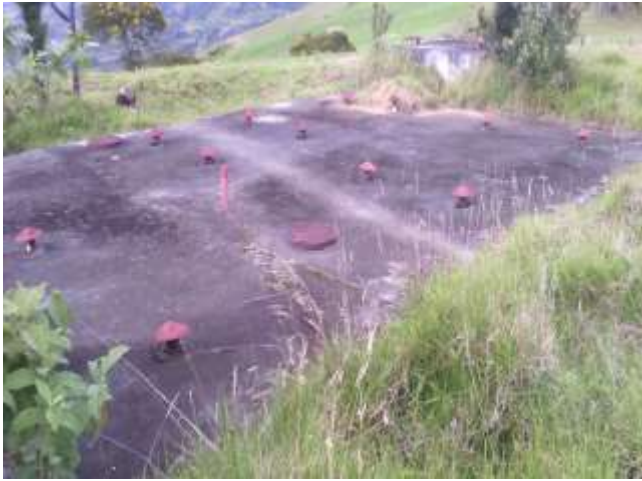
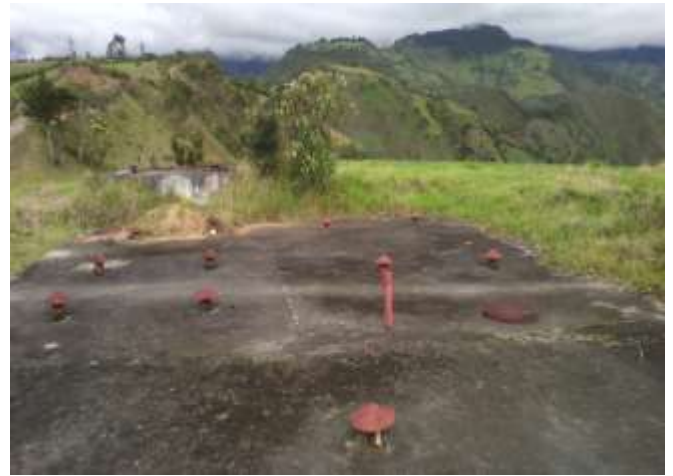
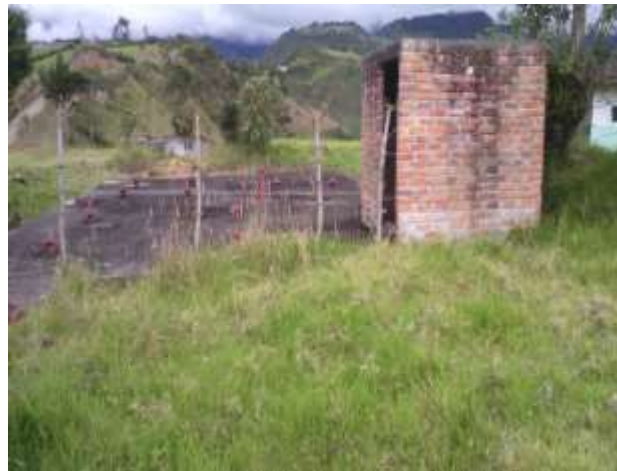
Figura 20 Imágenes Tanque de almacenamiento

Tanque de almacenamiento

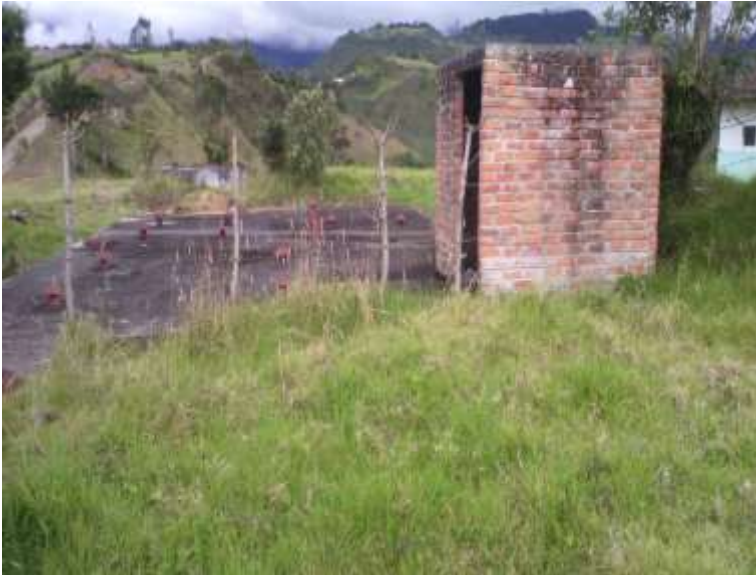
Figura 21 Caseta de desinfección
Fuente: Elaboración propia

Caseta de desinfección

Una vez realizada la inspección a las estructuras del acueducto se pudo constatar que las estructuras existentes no cumplen con los requisitos mínimos que deben reunir los sistemas de acueducto según lo establecido en la Resolución 0330 del 08 de junio 2017, por la cual se adopta el Reglamento Técnico para el sector de Agua Potable y Saneamiento Básico – RAS.
