**Evaluación de Técnicas para Mitigar el Problema de Salud Pública y Daños a la
Infraestructura Ocasionados por la Paloma Común (*Columba livia*) en el CCAV Cartagena**

Universidad Nacional Abierta y a Distancia UNAD

Ingeniería Ambiental

**Proyecto Aplicado Como Proyecto de Grado
Para Optar al Título de Ingeniero(a) Ambiental**

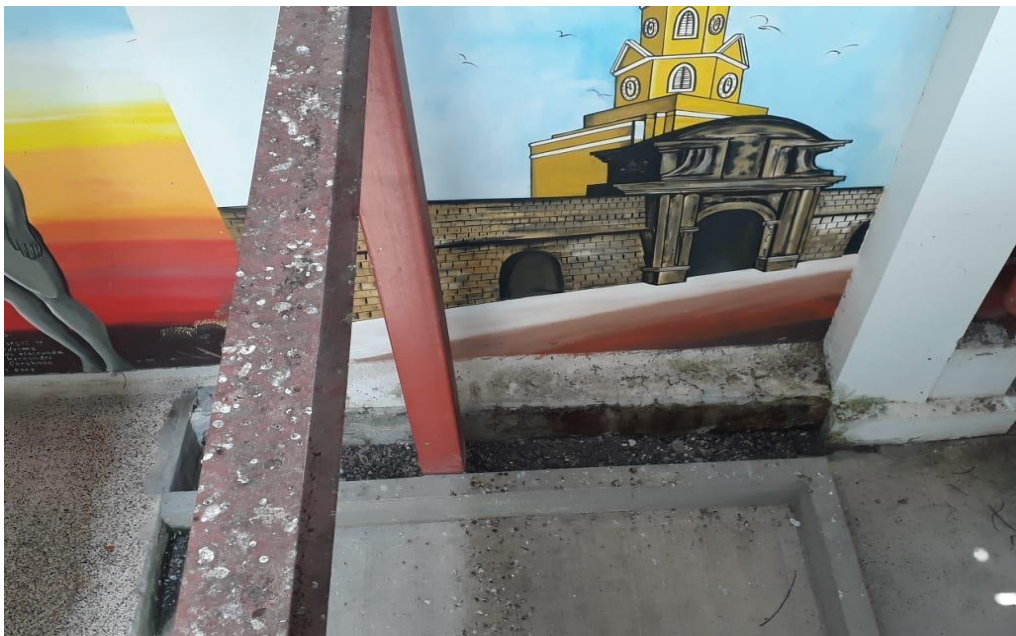
Figura 1. Presencia de Materia Fecal de Palomas en el Piso y Estructura Metálica del Primer Piso del CCAV Cartagena. **Fuente:** Los autores.

Dado este contexto se puede analizar que en las instalaciones del Centro Comunitario de Atención Virtual CCAV Cartagena presentan una condición similar, como se puede apreciar en la Figura 1.

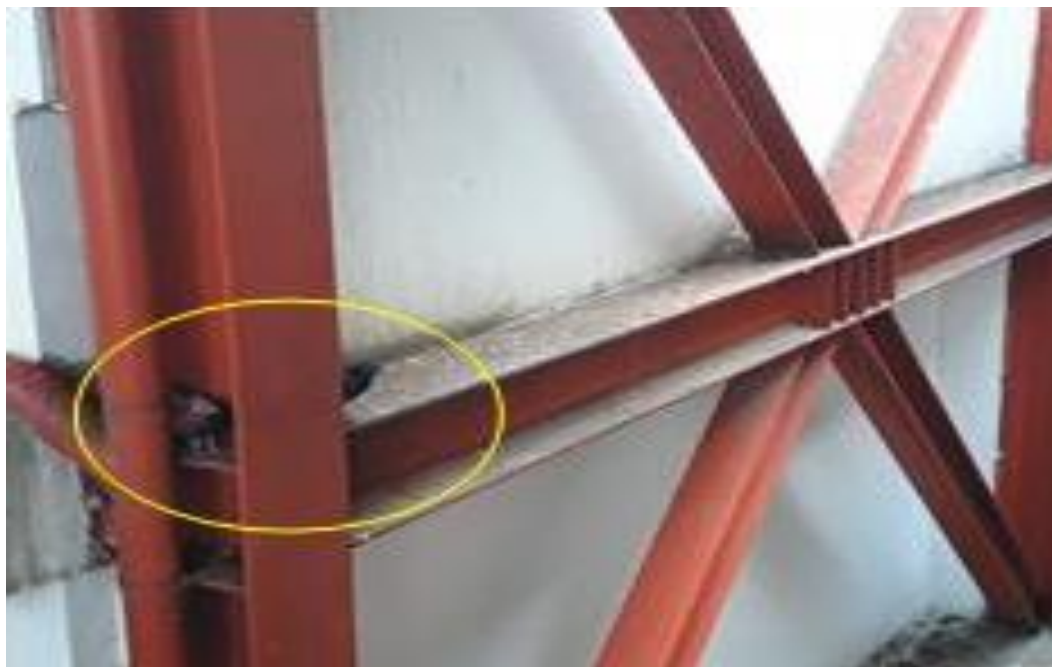
Figura 2. Presencia de Anidado en Estructura Metálica Ubica en Escaleras. **Fuente:**

Figura 2, 3 y 4), las cuales se han visto afectadas por sus excretas ya que cuando estas reaccionan con la acidez de las aguas lluvias, se transforman en una sustancia corrosiva que

afectan estos metales. Las heces caen a los pasillos donde circula el personal estudiantil y profesores, con el paso de las horas y la acción de las pisadas (ver figura 5), éstas excretas se pulverizan transformándose en bioaerosoles que contienen microorganismos patógenos, que al ser arrastrados por el viento conllevan el peligro potencial de transmitir enfermedades de distinta etiología a las personas que ingresan al plantel educativo (Caicedo, L. 1996).

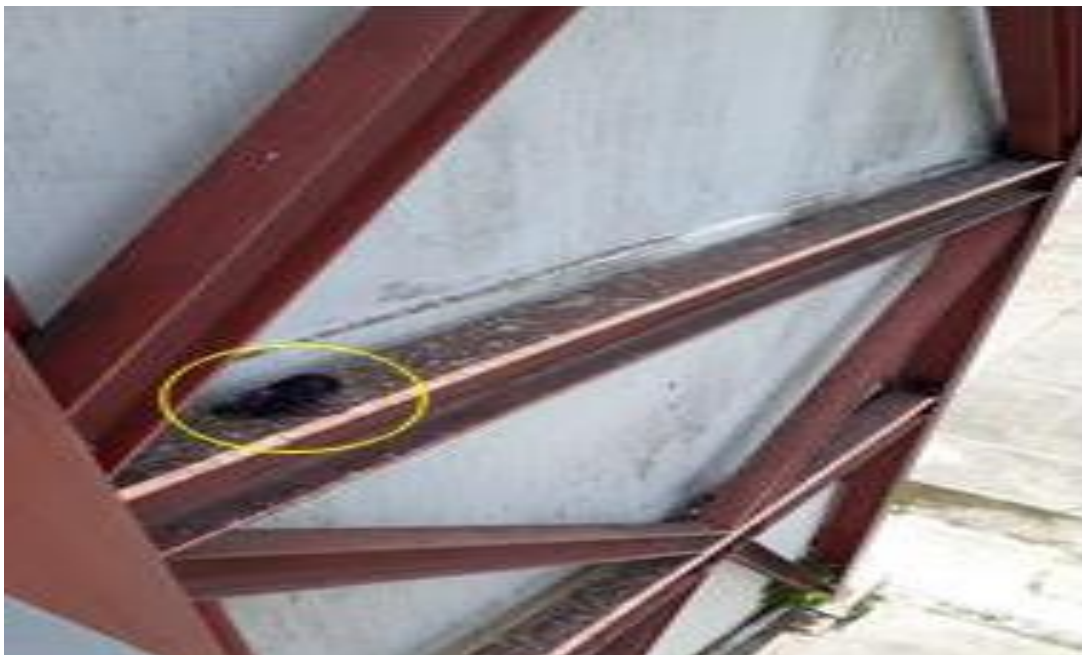
Figura 3. Presencia de Anidado en Estructura Metálica Ubicado en Costado Este.

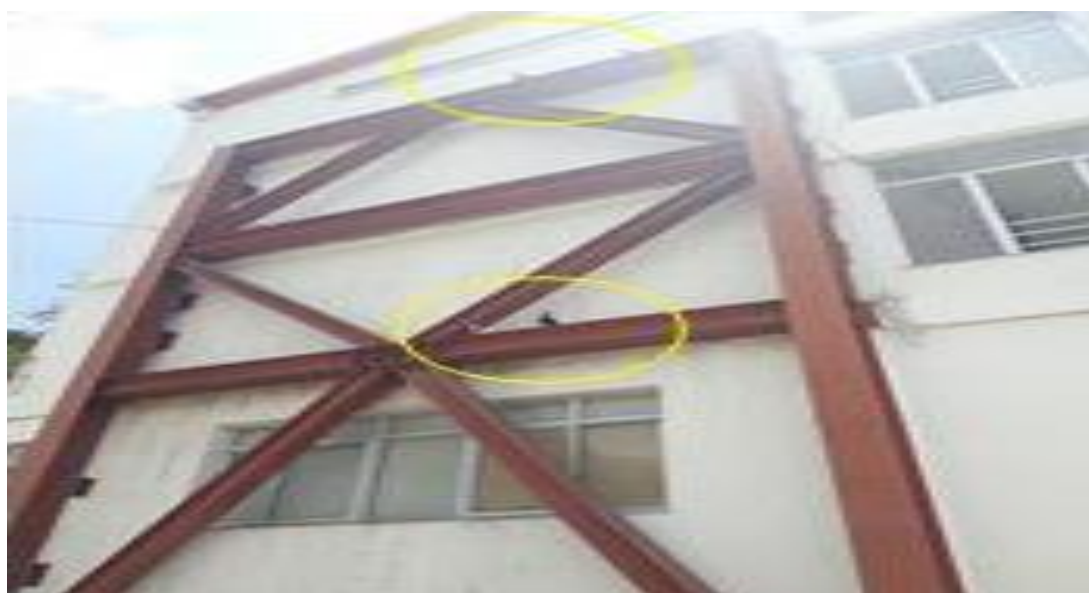
Figura 4. Presencia de Anidado en Estructura Metálica Ubicado en Costado Sur. **Fuente:**

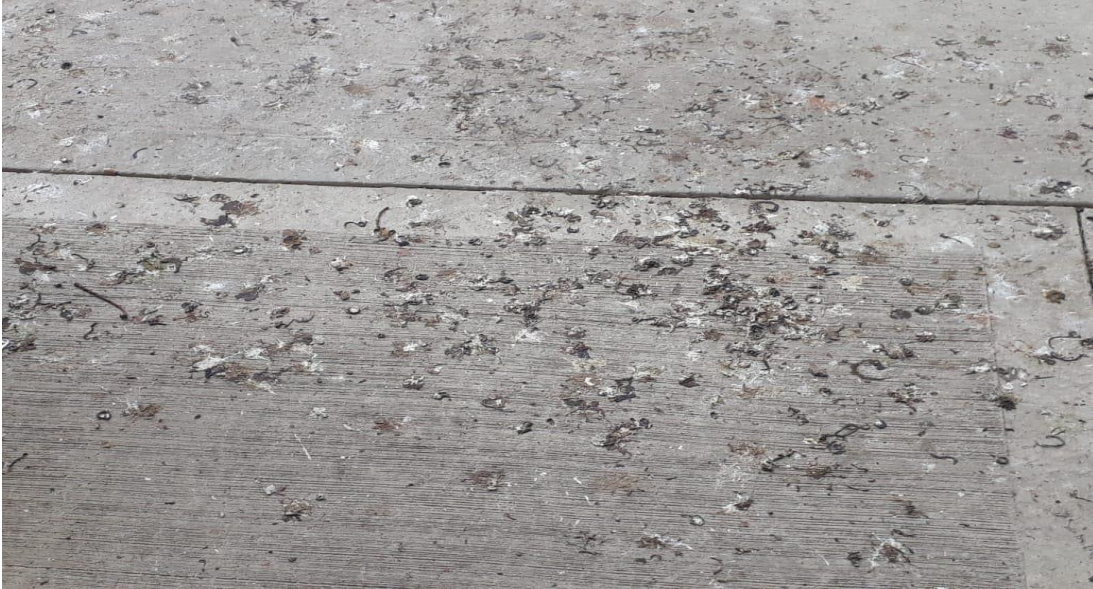
Figura 5. Presencia de heces fecales en los pasillos del CCAV Cartagena. **Fuente:** *Los autores.*

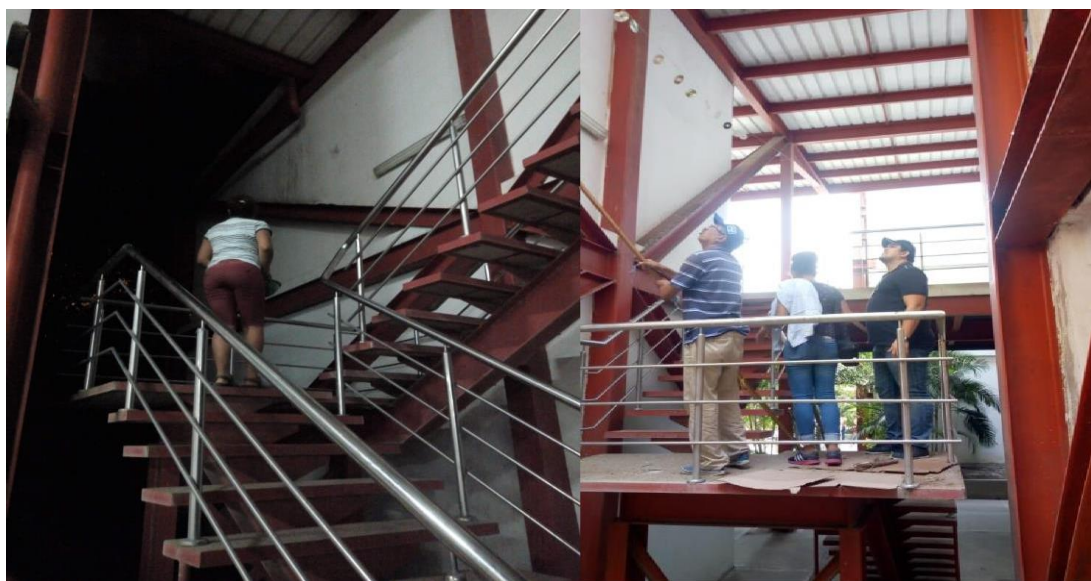
Figura 10. Observación y toma de datos por parte del equipo investigador. **Fuente:** Los autores

Se inició con el reconocimiento y diagnóstico general de la situación problema encontrada, este se realizó por medio de la observación directa (Figura 9) de los puntos más críticos de la universidad para identificar los principales factores generadores de la contaminación visual, el estado de las estructuras metálicas y demás ocasionado por las excretas producidas de las mismas palomas.

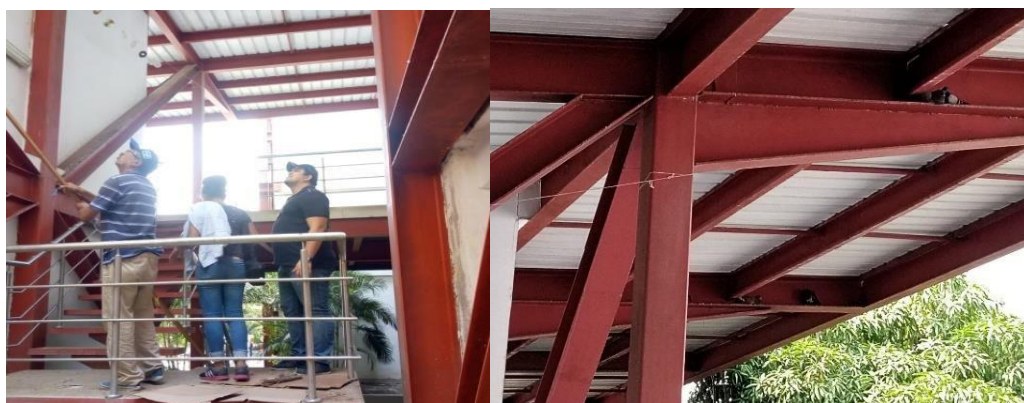
Figura 11. Área de biblioteca y escaleras afectada por la presencia de aves. Fuente: Los Autores

Así mismo se evidencio que al caer la tarde, se aumentaba la presencia de las aves en este sitio, ya que se pudo detectar que era el lugar donde pasaban la noche (figura 11) siendo esto el punto de partida para la determinación del área critica a intervenir y realizar la implementación de las diferentes técnicas seleccionadas.

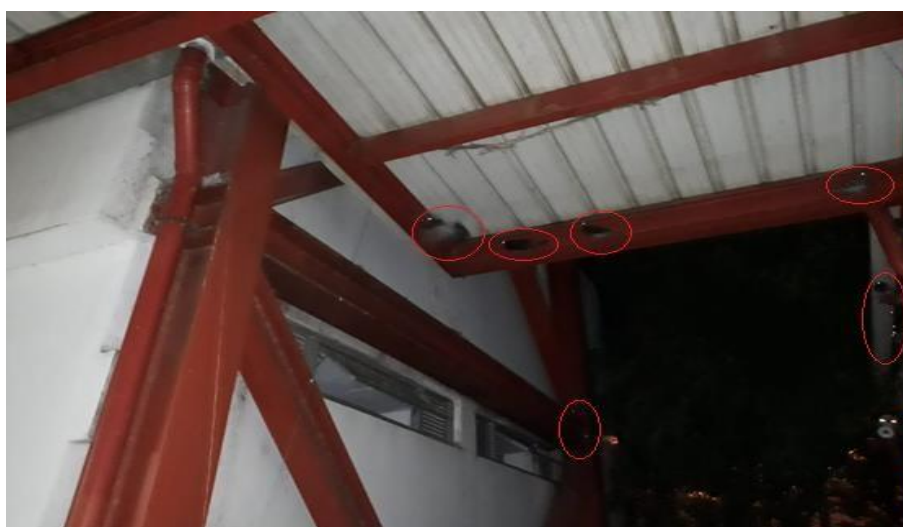
Figura 12. Área de biblioteca costado superior con presencia de palomas al caer la noche. Fuente: Los Autores

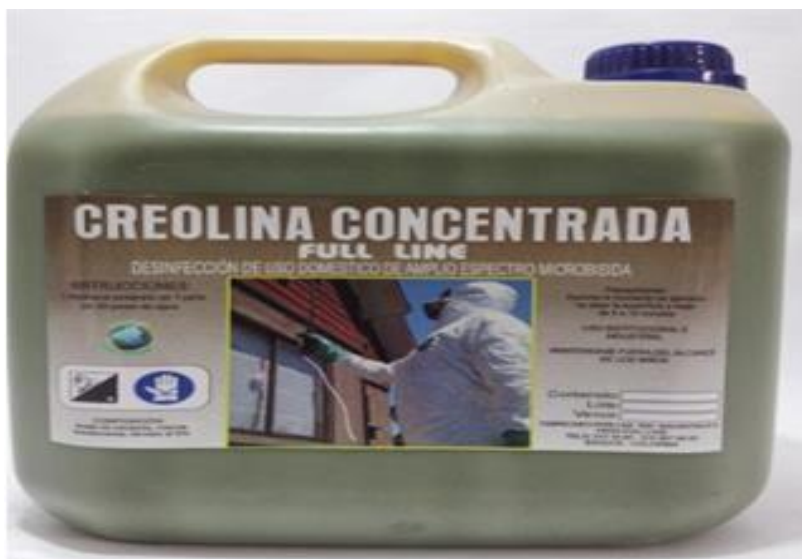
Figura 14. Creolina concentrada. **Fuente:** Los autores

Como primera Técnica se aplicó Creolina ($C_7H_7Cl_0O_0$) concentrada (Figura 13), esta técnica Se trata de una sustancia química con olor fuerte que se colocan en las áreas afectadas de edificación que se quieren proteger. Las palomas se sienten incómodas y no se posan. Para diluir la sustancia y bajar el porcentaje de concentración se diluyó en una relación de 1:10, es decir 100 ml de creolina en 1 litro de agua. Se esparció a presión con una hidrolavadora la solución sobre las estructuras metálicas, nidos y paredes la cantidad necesaria operada por personal técnico en alturas (Figura 14); Esto causo al ave a tener la sensación de inestabilidad, evitando con ello su estacionamiento en dicha zona (Illana A. 2006). La técnica se realizó durante los 15 días, iniciando la verificación de efectividad desde el segundo (2) día de la aplicación.

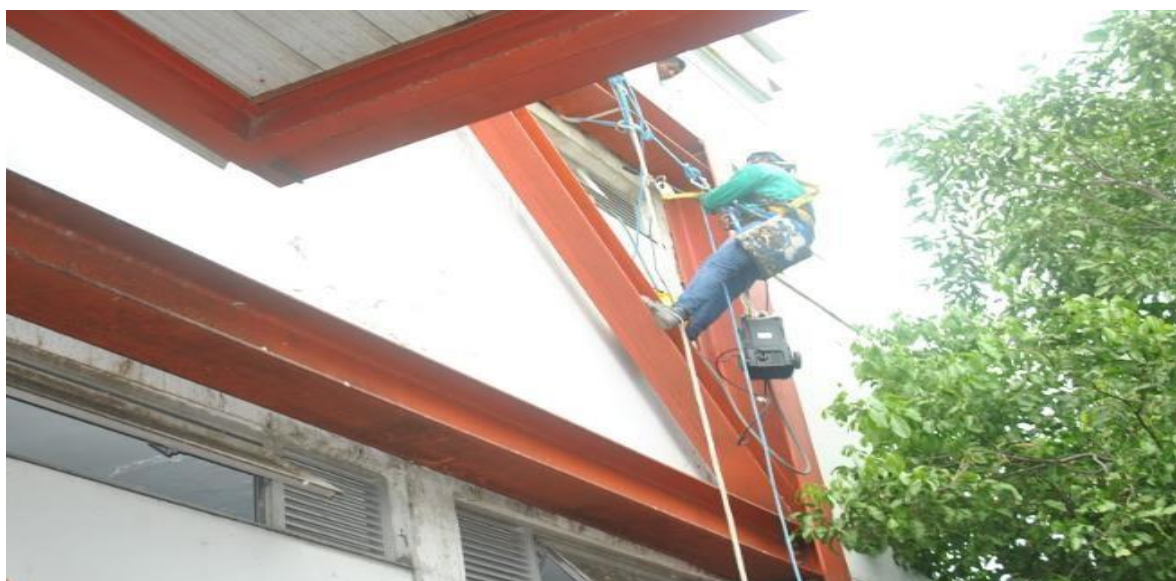
Figura 15. Aplicación de la Técnica de Repelente químico (Creolina)

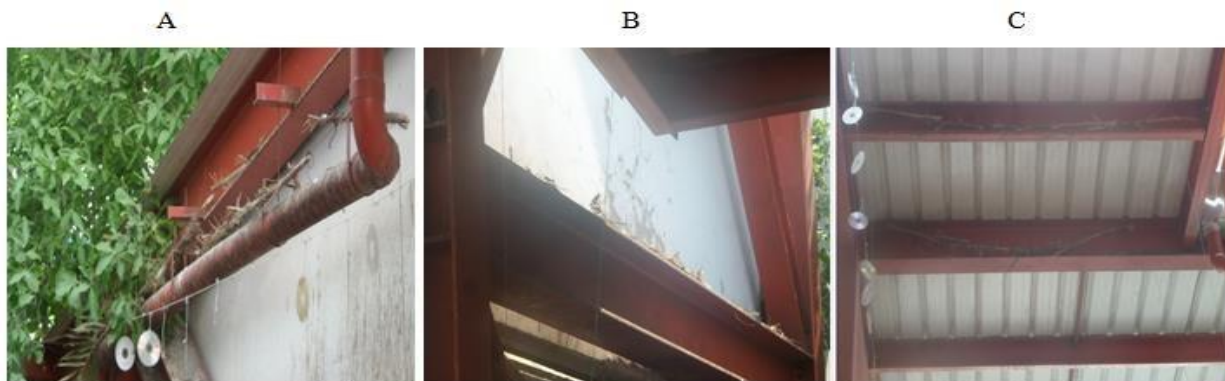
Figura 16. Aplicación de la Técnica Tallos de Latas o Corozo. A: “Costado derecho”, B: “Costado izquierdo” y C: “Costado superior”. **Fuente:** Los Autores

Los Tallos de lata se consideraron como segunda técnica. Se colocaron trozos de Latas durante 3 días sobre los puntos más críticos que correspondían a las estructuras metálicas horizontales más infestados por las aves bajo la supervisión del personal de la universidad (Figura 15). Los puntos críticos se monitorearon en un periodo considerado de diez (10) días.

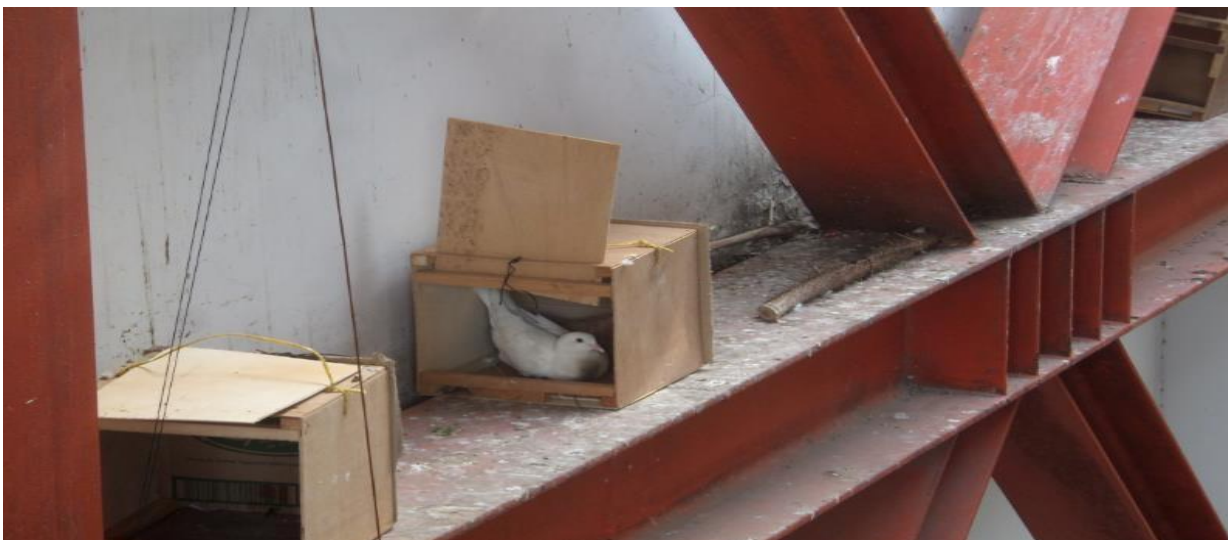
Figura 17. Aplicación de nidos Trampa. **Fuente:** Los autores

Finalmente, la tercera técnica consistió en la instalación de cinco (5) nidos trampas en la parte superior de las estructuras horizontales cerca de los nidos de las palomas. Los nidos trampas estaban hechos en madera, forma de caja y medidas de 25 cm de alto, 25 cm de ancho y 25 cm de fondo, Poseían un mecanismo de captura compuesto de una apertura como entrada hacia en el interior e hilo, una base falsa interna y la compuerta, la compuerta se sostenía con un pedazo de varilla metálica unida con el hilo y la base falsa interna para permitir la captura de las palomas (Figura 16).

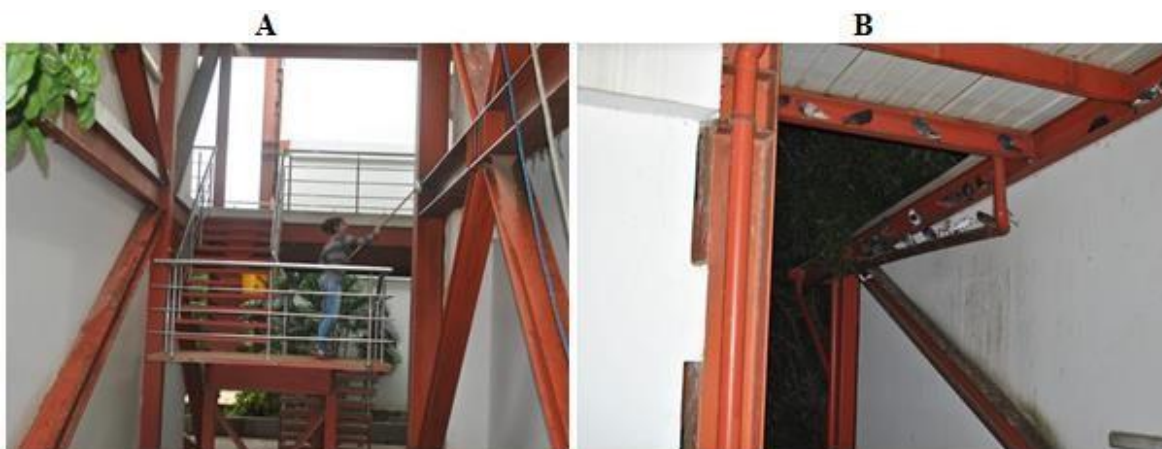
Figura 18. Área intervenida. A “Escaleras”, B “Parte superior infestadas por palomas”
Fuente: Los autores

La investigación obtuvo los siguientes resultados para dar cumplimiento a los objetivos del proyecto, el cual inicio el día 16 de Octubre de 2018 y termino el 24 de Agosto de 2019, cumpliendo a satisfacción con los resultados. Al realizarse los recorridos al interior de las instalaciones de la Universidad Nacional Abierta y a Distancia CCAV Cartagena, se evidenció por medio de fotografías los problemas más significativos, (Ver figuras 1, 2, 3, 4, 5, 6 y 7) de esta manera se identificó que la zona más afectada es el área de las escaleras que conducen a la biblioteca. (Figura 17)

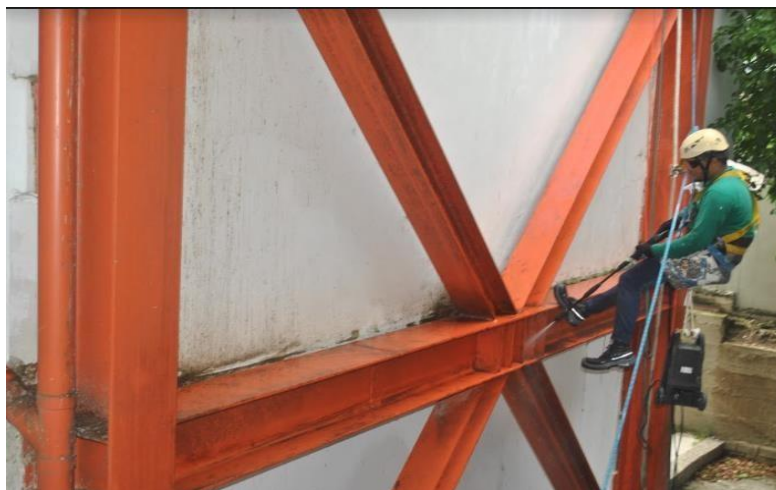
Figura 23. Aplicación de Creolina en puntos críticos. **Fuente:** Los autores

Se esparció Creolina sobre las estructuras metálicas horizontales e inclinadas, nidos y paredes en un periodo de 15 días (Figura 22), así mismo se evidenció que durante 15 días las palomas no eran tolerables al olor fuerte e irritante de la sustancia, por otro lado, se evaluó la efectividad de la técnica obteniendo resultados que se muestran en la tabla 5 a partir de la fórmula (1).

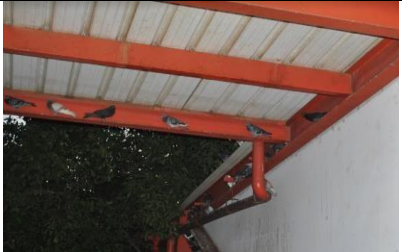
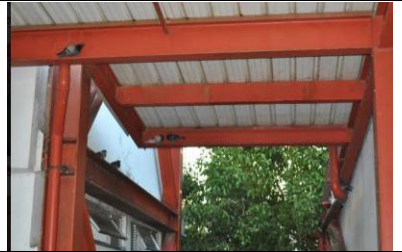
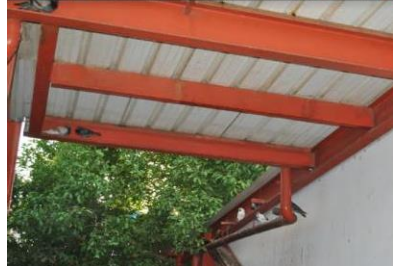
Tabla 6. Resultados de efectividad de la técnica aplicada - Uso de repelente químico Creolina.

Técnicas	Periodo de Implementación (Dia)	# de palomas NO encontradas	# total de palomas del censo	Porcentaje de Efectividad (%)	Promedio de Efectividad de la técnica	Registro fotográfico
Uso de repelente químico (Creolina)	1	6	32	19,4	80,01%

2	12		38,7

3	23		74,2

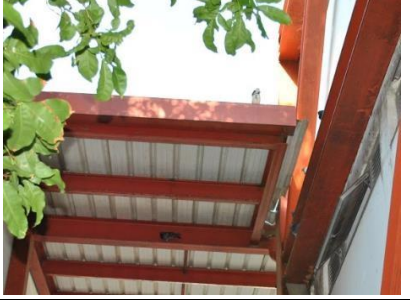
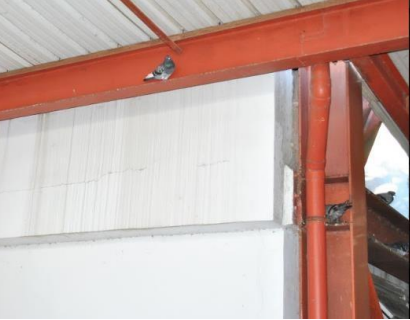
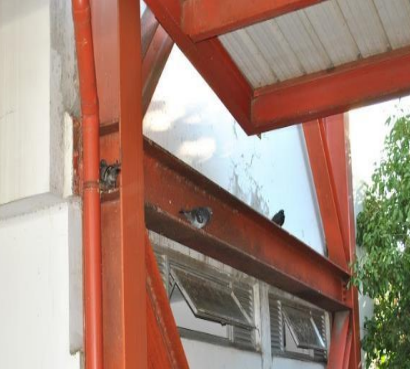
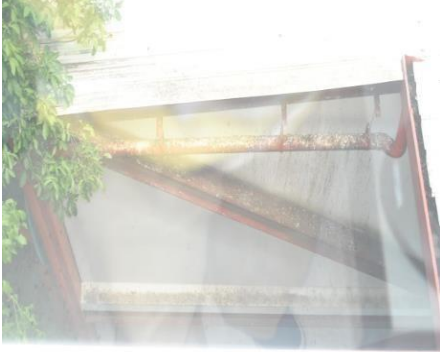
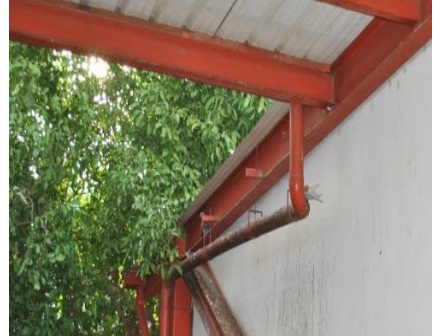
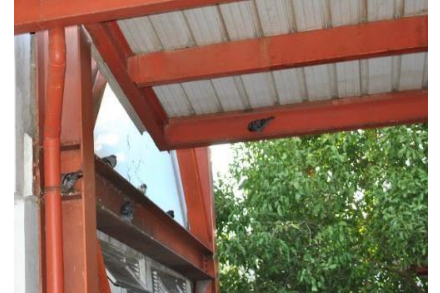
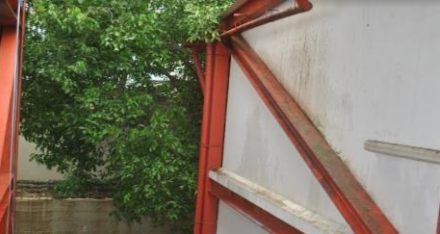
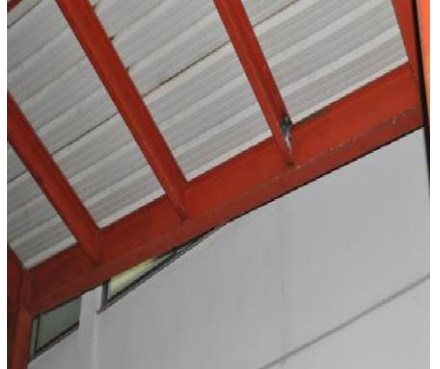
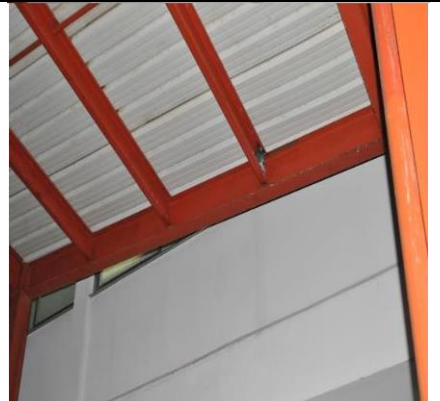
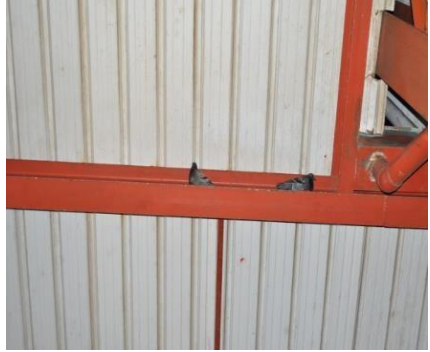
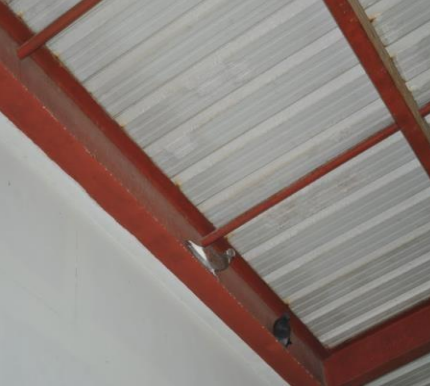
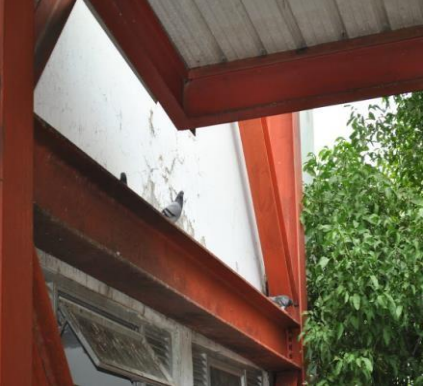
La efectividad en la aplicación de la Creolina se evaluó durante 15 días, al igual que en la tabla 4 los resultados de palomas erradicadas por día y del porcentaje de eficiencia también se para expresar gráficamente en las figuras 23 y 24.

La técnica resultó eficiente mientras estuvo el olor de la creolina que fue aproximadamente de 48 horas, logrando una efectividad hasta del 94%, (Figuras 23 y 24) pasado el efecto de la creolina se volvió a notar la presencia de las palomas. El efecto de la Creolina puede ser una solución a corto plazo si se mantiene la constante en la aplicación del producto, pero esto puede resultar económicamente costoso en el tiempo.

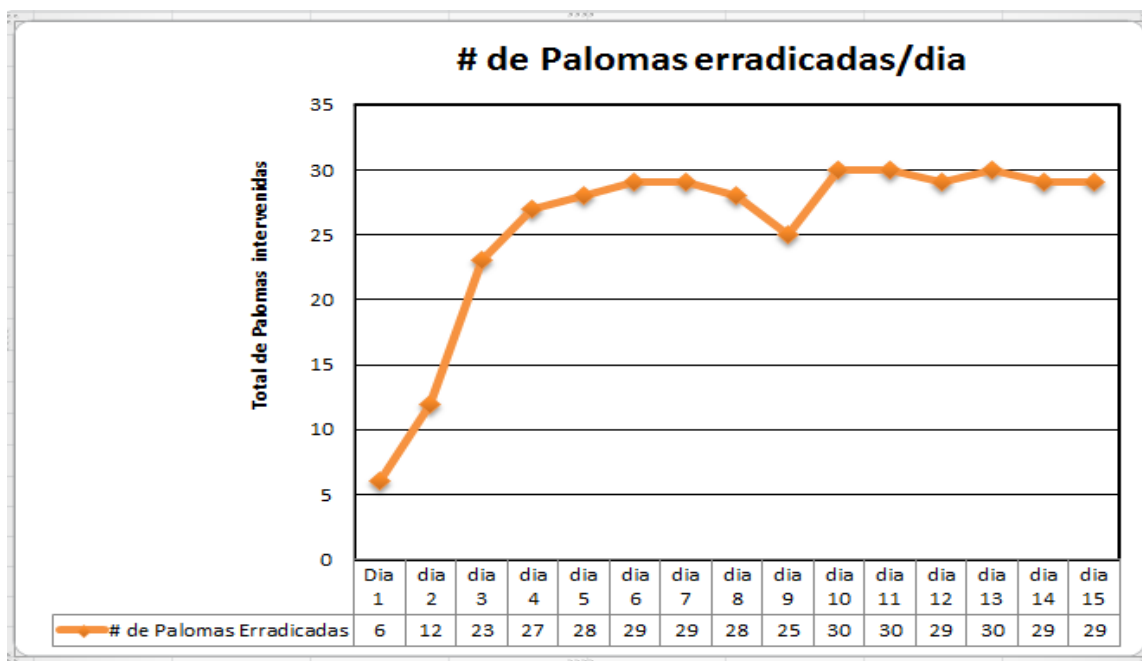
Figura 24. Palomas Erradicadas en área afecta durante la aplicación de Creolina. Fuente: Los autores

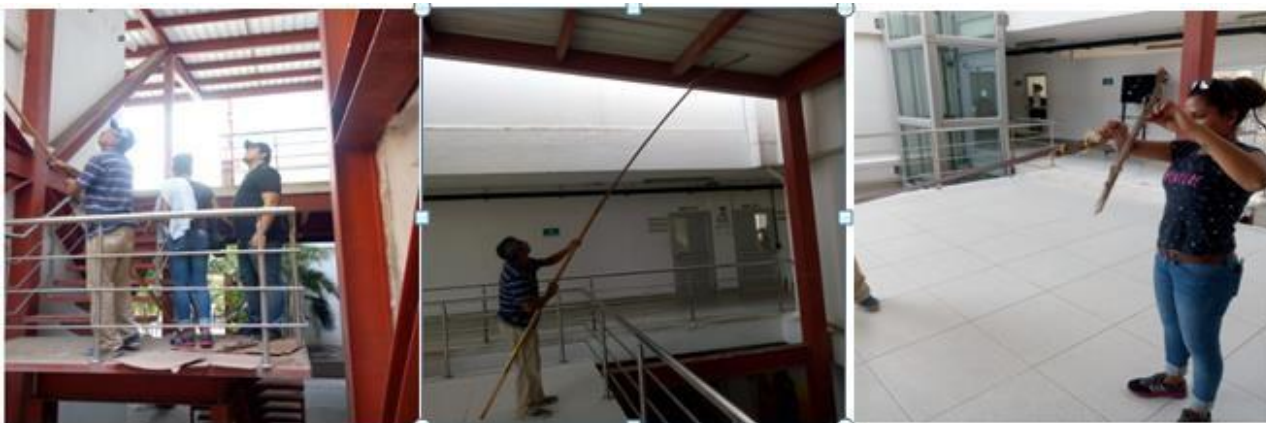
Figura 26. Colocación de tallos de Lata. **Fuente:** los autores.

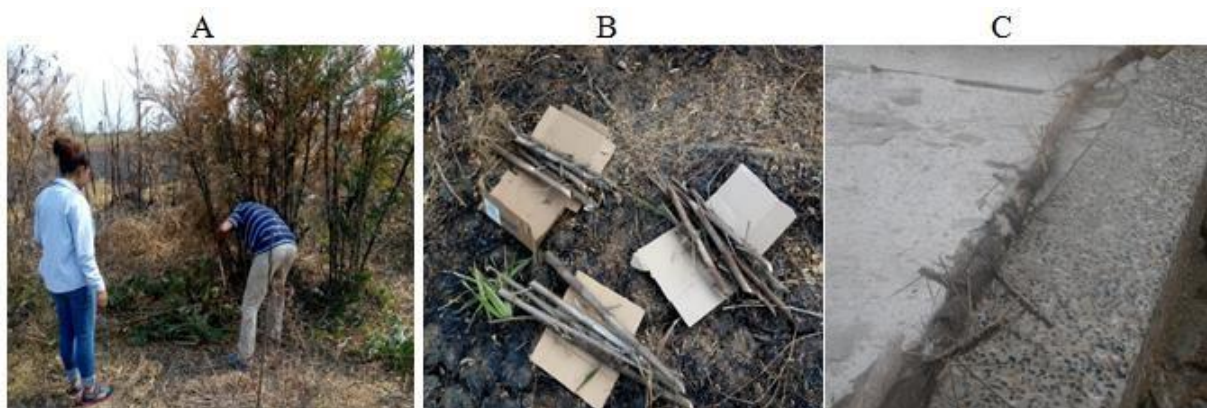
Figura 27. . Cortes de la Lata o Corozo: A “Obtención de los tallos de lata”, B “Trozos de Latas” y C “Trozos unidos para colocarlos en las estructuras”. **Fuente:** Los autores

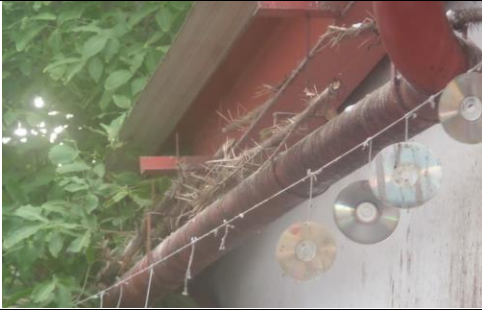
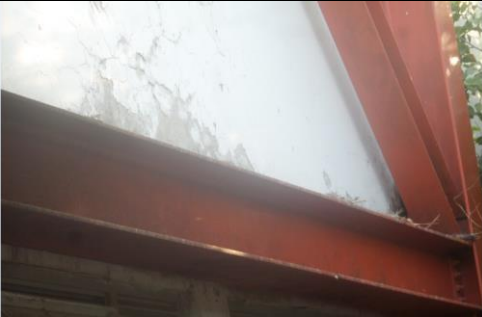
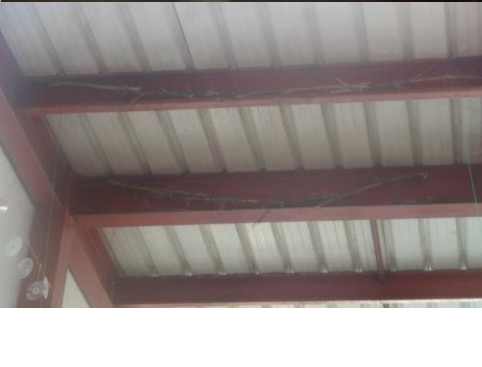
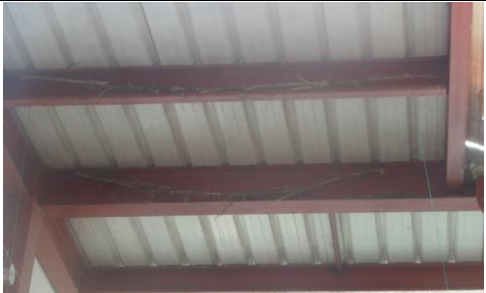
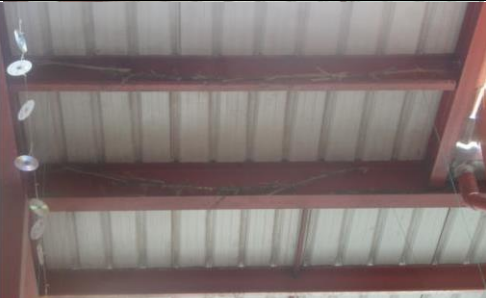
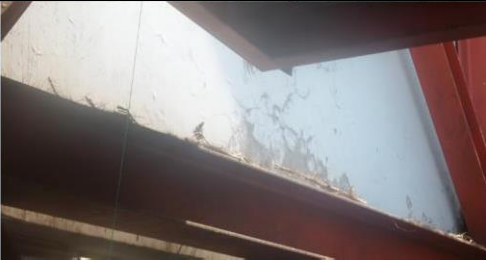
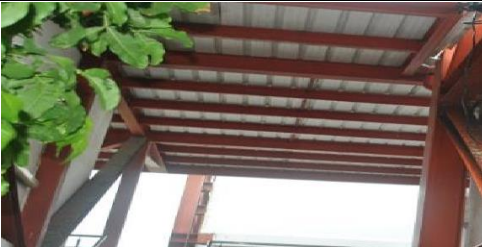
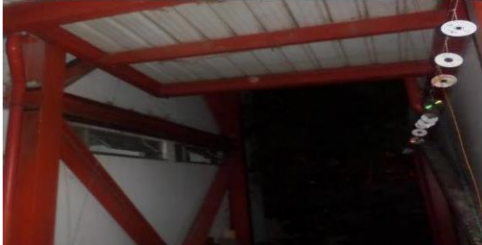
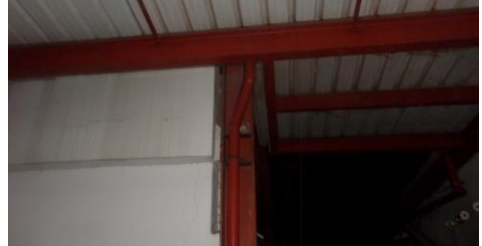
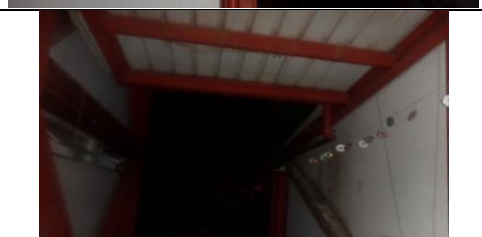
Tabla 7. Resultados de efectividad de la técnica aplicada – Colocación de Tallos de Lata

Técnica	Periodo de implementación y seguimiento (Día)	# de palomas NO encontradas	# total de palomas del censo	Porcentaje de Efectividad (%)	Promedio de Efectividad de la técnica	Registro fotográfico
Colocación de Tallos de Lata (<i>Bactris guieensis</i>)	Día 1	32	32	100	100%

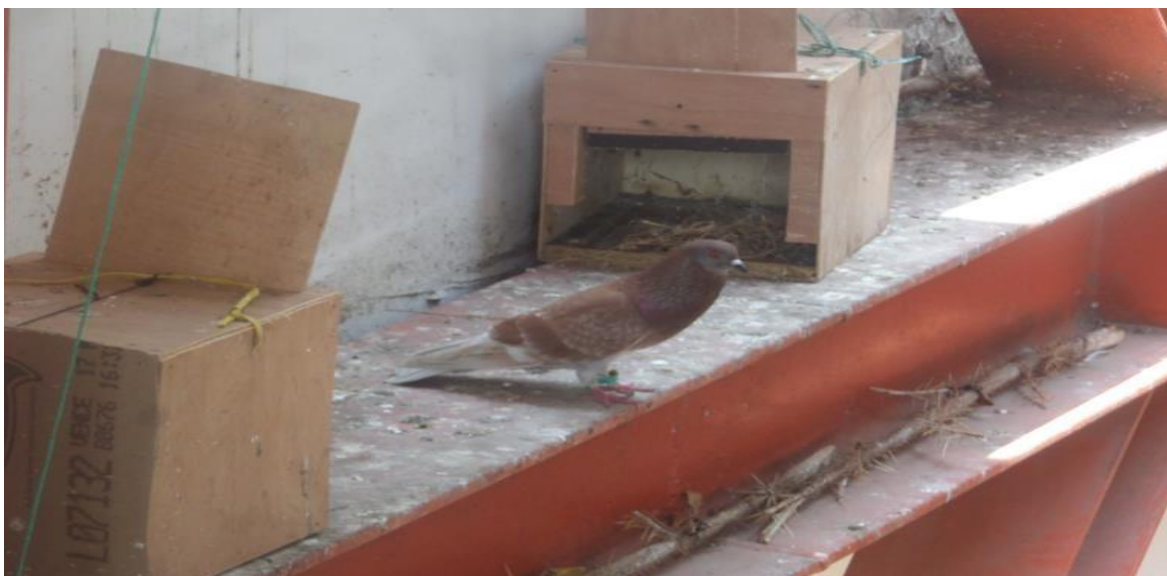
Figura 30. Instalación de Nidos trampas. **Fuente:** Los autores.

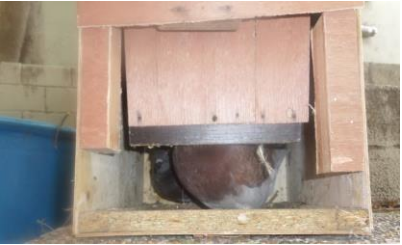
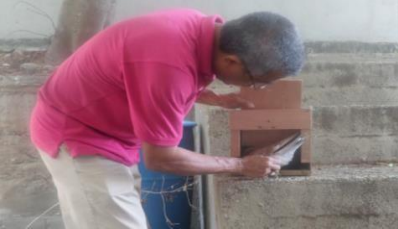
Tabla 8. Resultados de efectividad de la técnica aplicada – Colocación de Nidos trampas

Técnica	Periodo de Implementación (Dia)	# de palomas NO encontradas	# total de palomas del censo	Porcentaje de Efectividad (%)	Promedio de Efectividad de la técnica	Registro fotográfico	
Colocación de Nidos trampas	Dia 1	0	32	0	0,625%	...	
	Dia 2	0		0		...	
	Dia 3	0		0		...	
	Dia 4	0		0

Dia 5	0		0		No se tienen suficientes registros fotográficos dado que la técnica es repetitiva y se concentro en mostrar las evidencias de la captura de las mismas	
	Dia 6	0		0			
	Dia 7	2		6,25			
	Dia 8	0		0			
	Dia 9	0		0			
	Dia 10	0		0			
	Dia 11	0		0			
	Dia 12	2		6,25

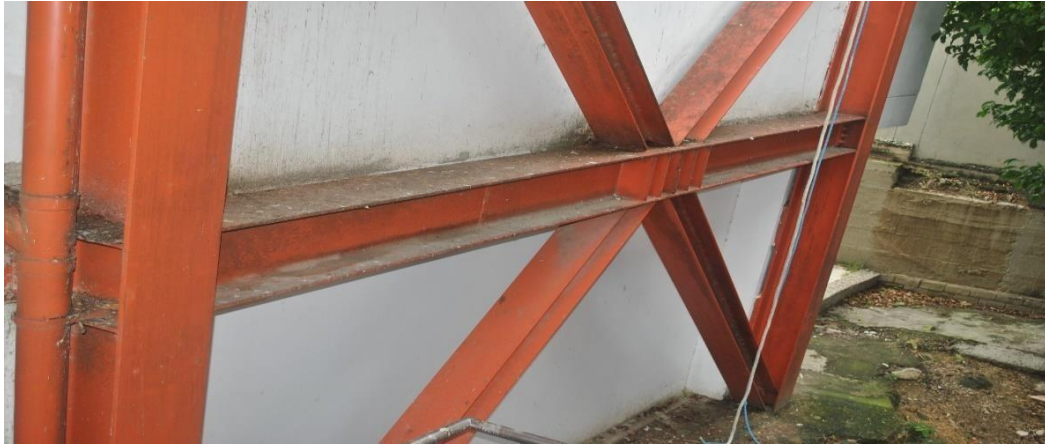
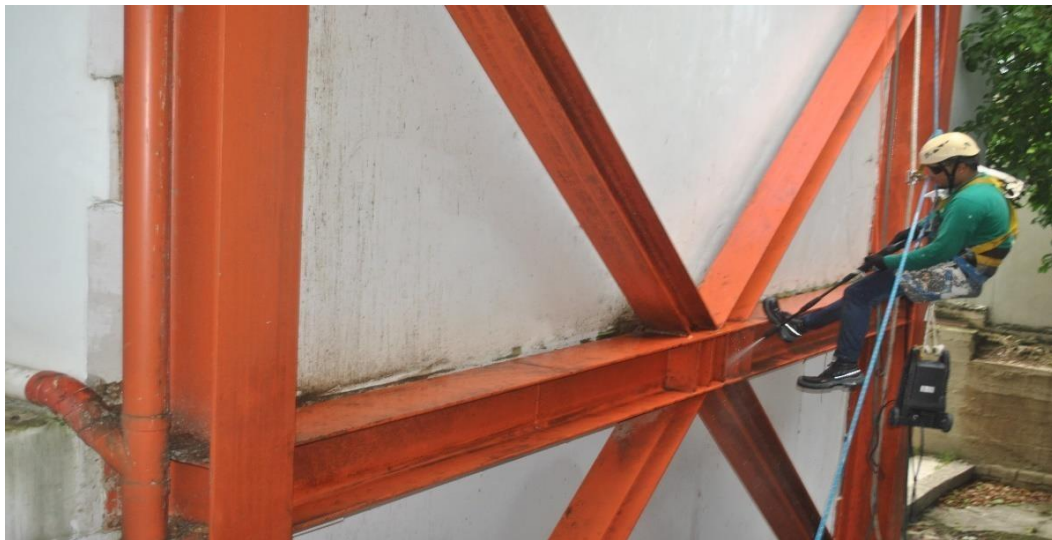
Técnica aplicación de creolina

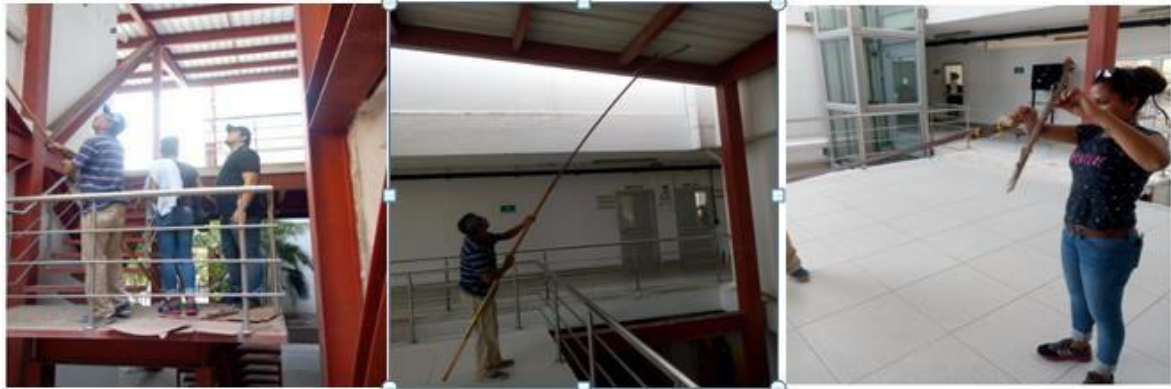
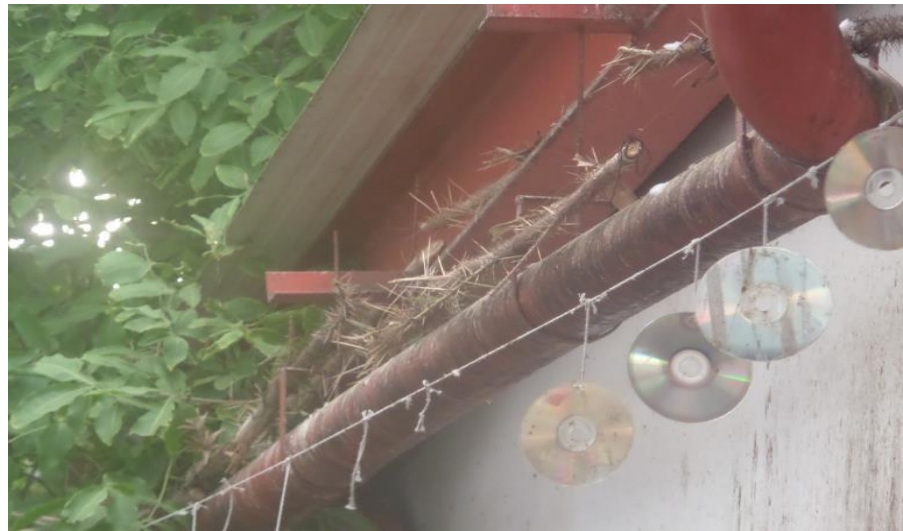
Aplicación de técnicas tallos de lata

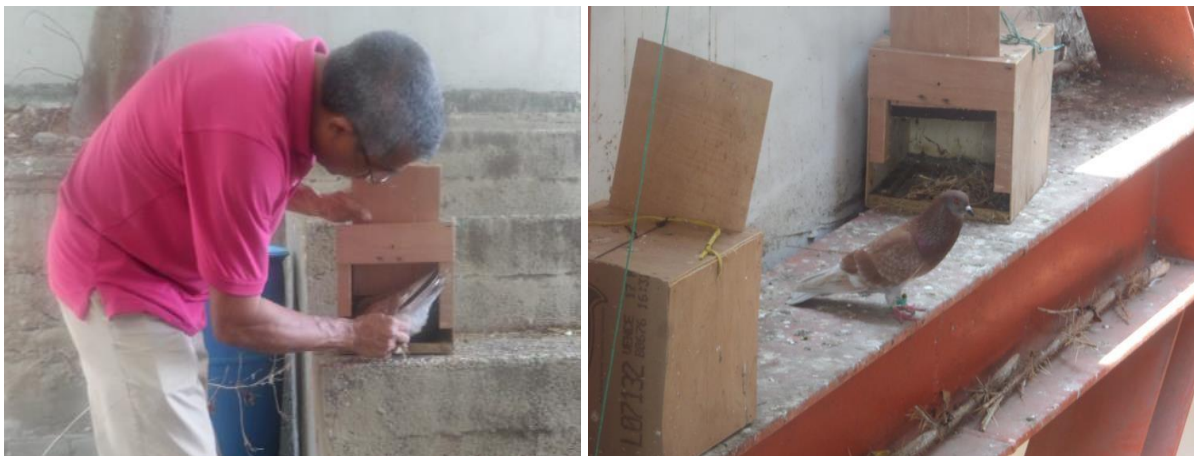
Aplicación de técnica nidos-trampas
