Estudio conceptual acerca de las posibilidades de ampliación y sustitución de tableros de puentes con mínima afección al tráfico.

Titulación:
Grado en Ingeniería Civil

TRABAJO FINAL DE GRADO

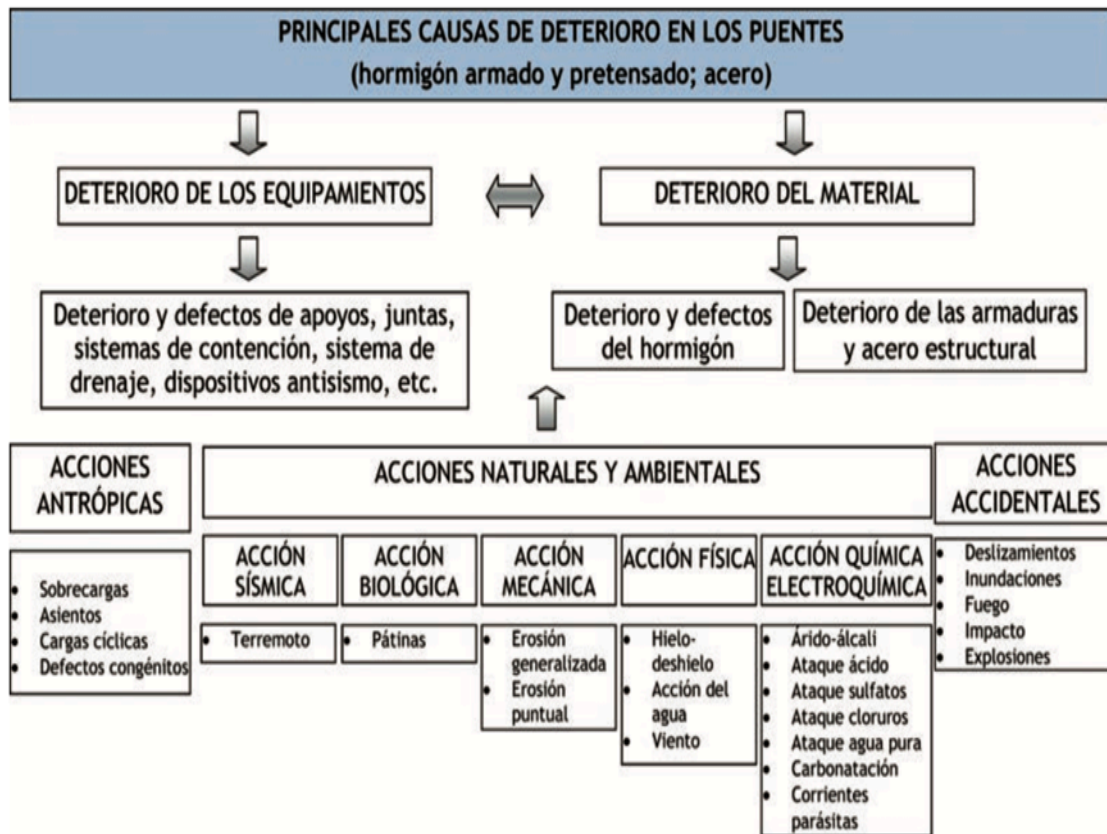
Figura 3: Relaciones Causa-Efecto entre las acciones y los mecanismos de deterioro. [6] (Fomento, Guía para la realización de inspecciones principales de obras de paso en la Red de Carreteras del Estado)

Las principales causas del deterioro de las estructuras se deben a acciones naturales y ambientales acompañadas por las acciones de tipo antrópico y de tipo accidental. Dichas acciones provocan daños en el material constituyente y en los elementos de la obra de paso. (Figura 3)

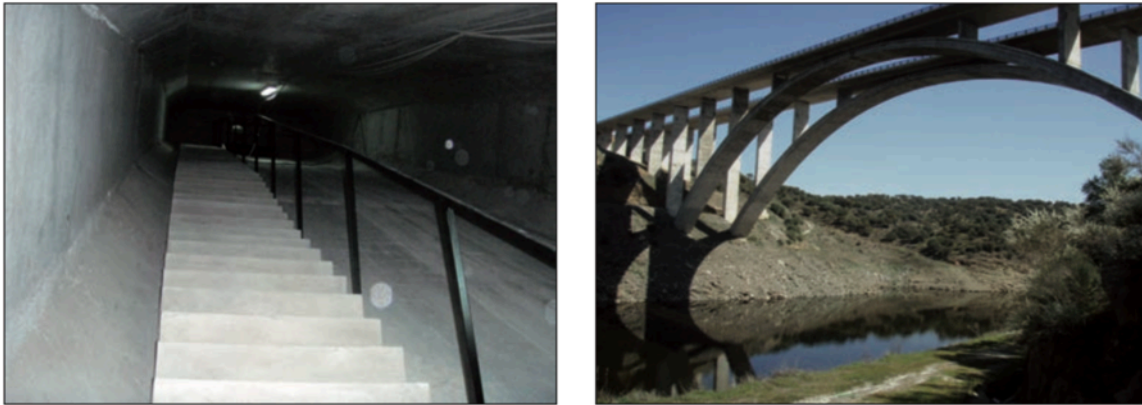
Figura 4: Interior del arco durante una inspección principal detallada. ^[6] (Fomento, Guía para la realización de inspecciones principales de obras de paso en la Red de Carreteras del Estado)

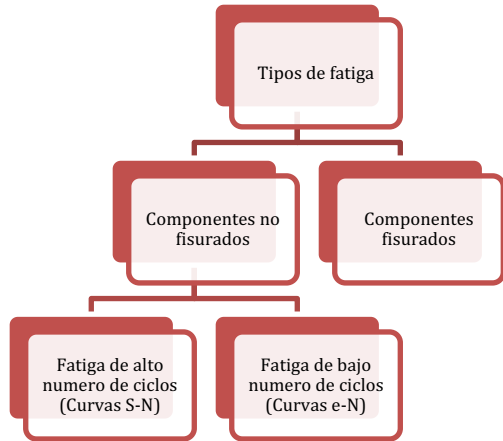
Figura 7: Diversificación de tipos de Fatiga.

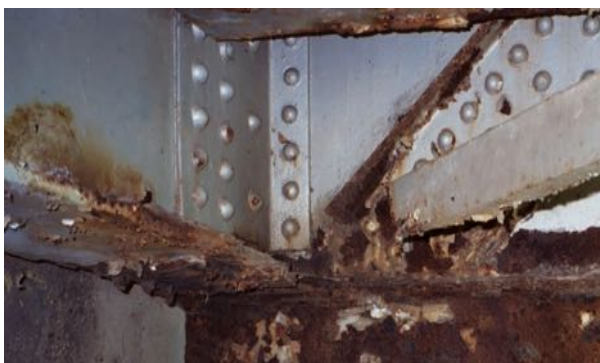
Figura 9: Pérdida de recubrimiento en vigas metálicas producido por el fenómeno de la corrosión.

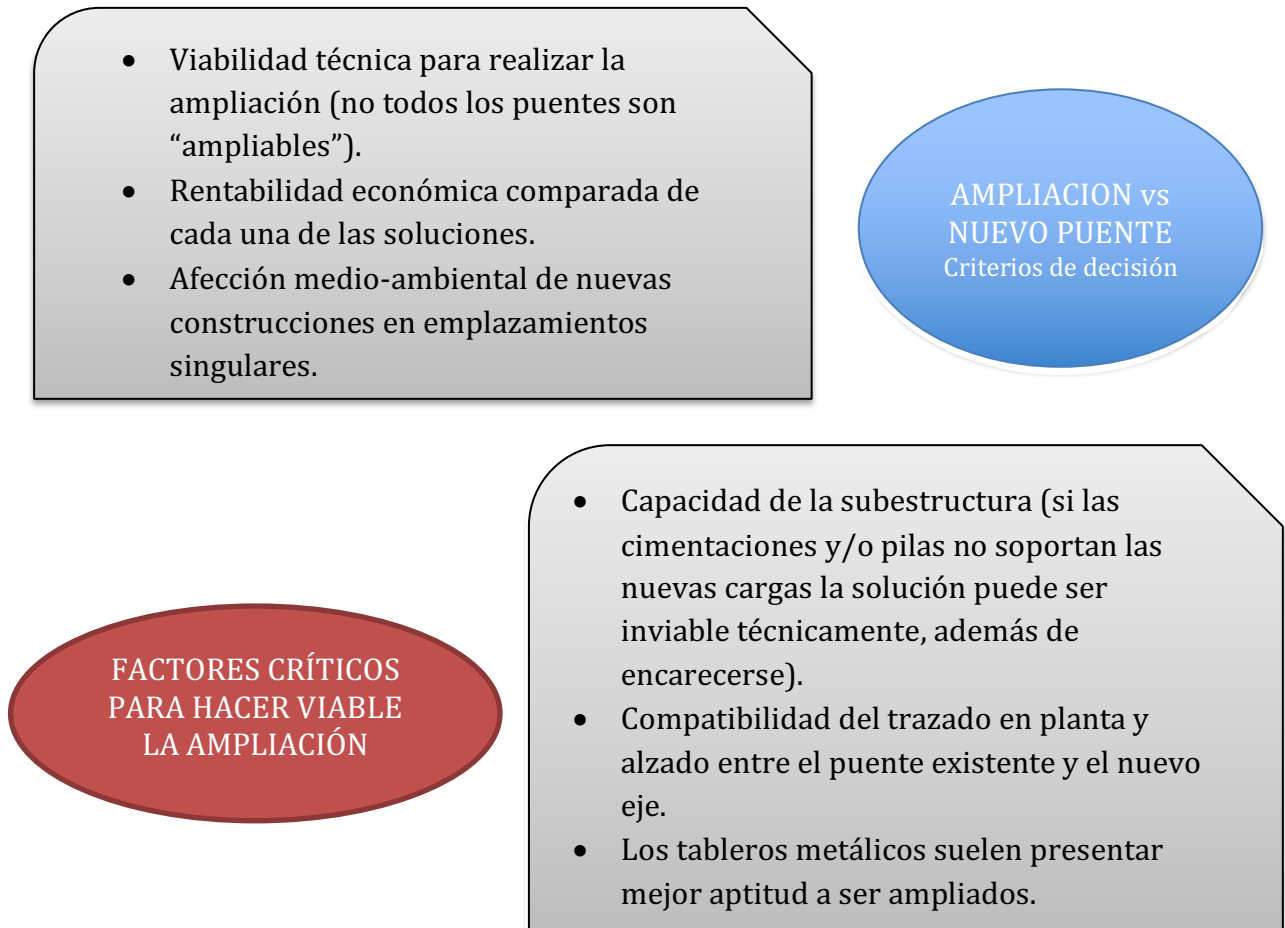
Figura 10: Ampliación vs Nuevo Puente. Factores críticos para hacer viable la ampliación.

En la siguiente figura se muestran a modo de resumen una serie de aspectos que ayudan a tomar la decisión final sobre la posible ejecución de la ampliación.

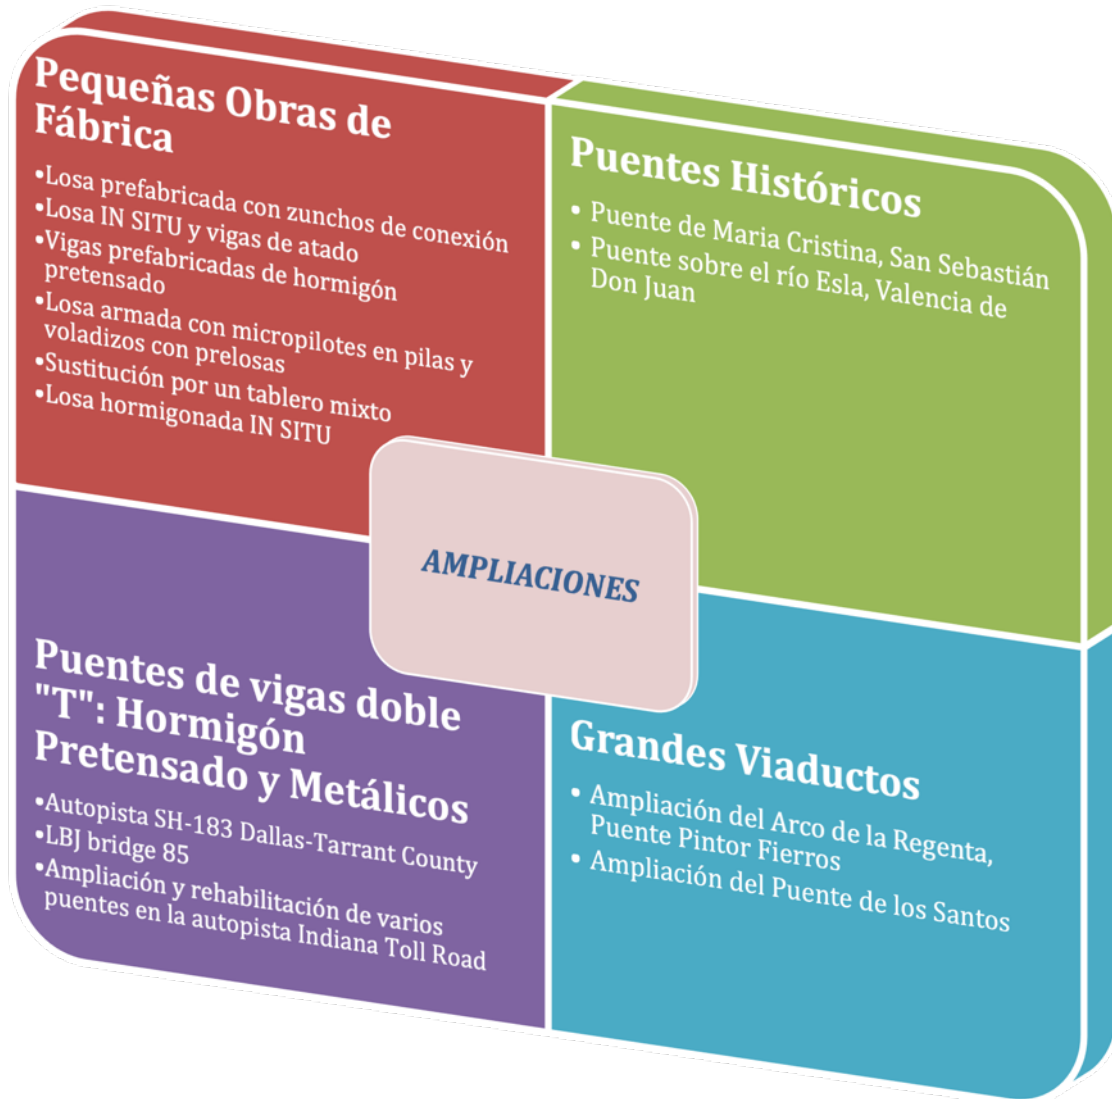
Figura 11: Diagrama sobre los métodos concretos de ampliación en función de la tipología estructural.

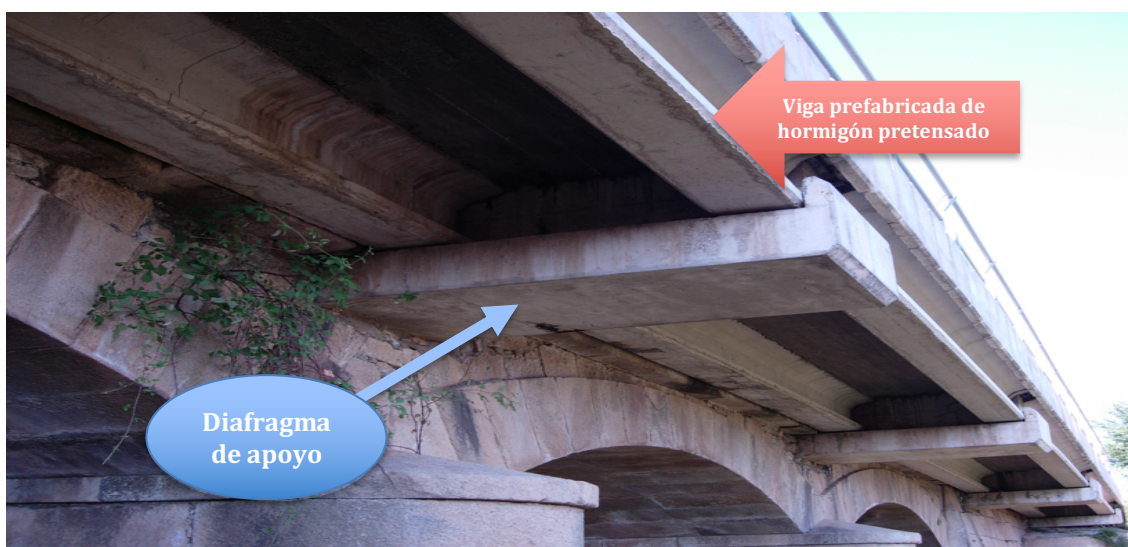
Figura 19: Vista en detalle de el apoyo en los diafragmas de pila de las vigas prefabricadas.

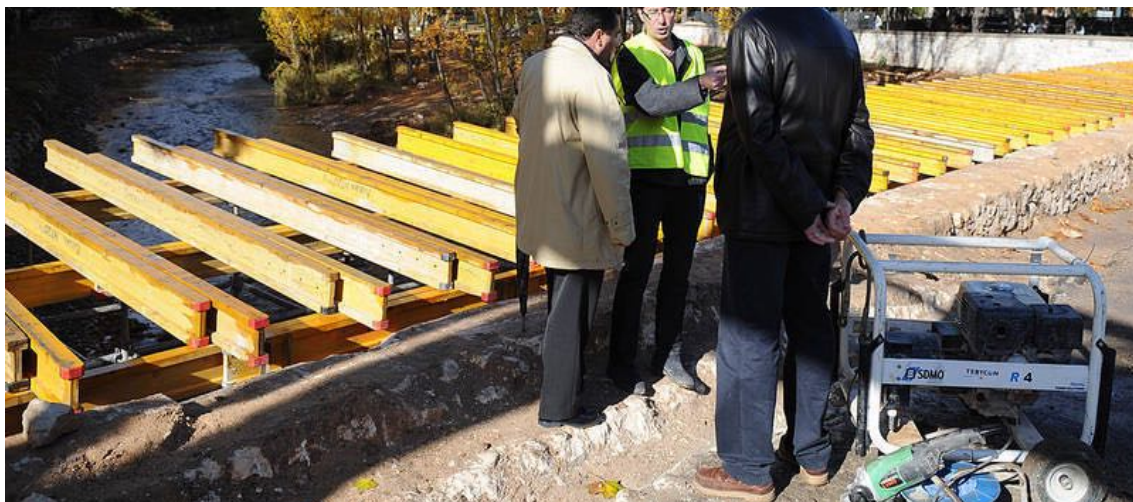
Figura 26: Colocación de elementos auxiliares y encofrados en los voladizos laterales.

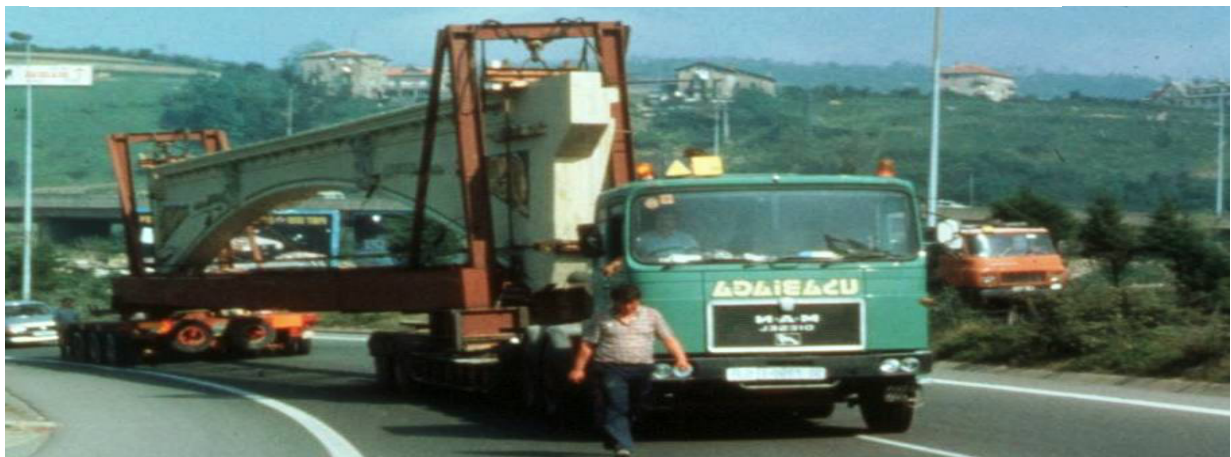
Figura 32: Transporte de Arcos-Tímpano.

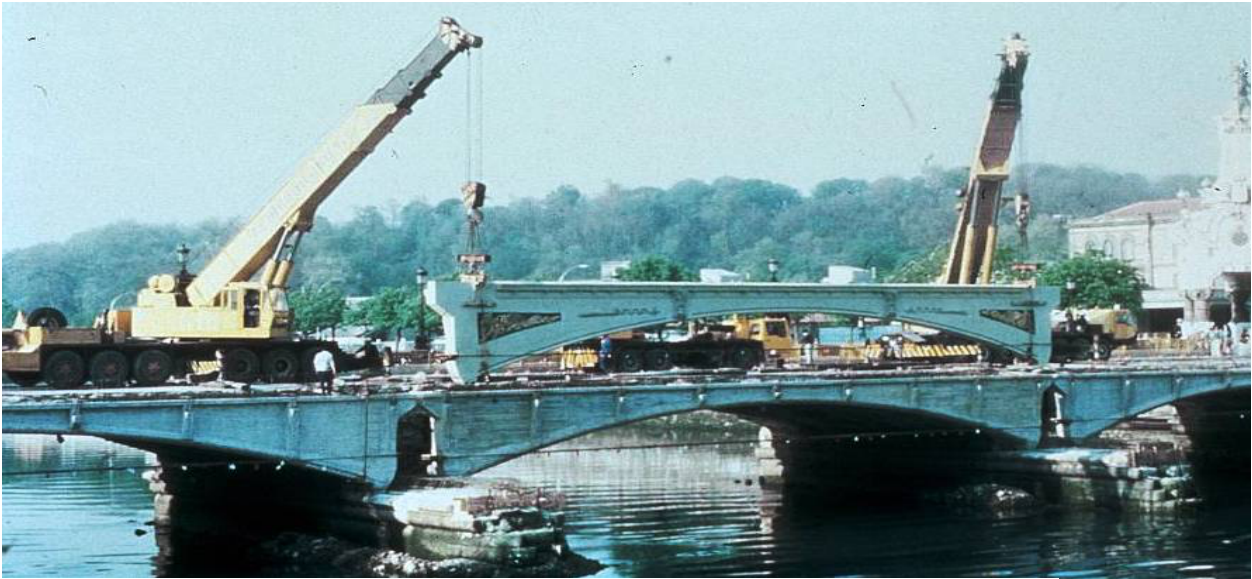
Figura 33: Izado y colocación de Arcos-Tímpano.

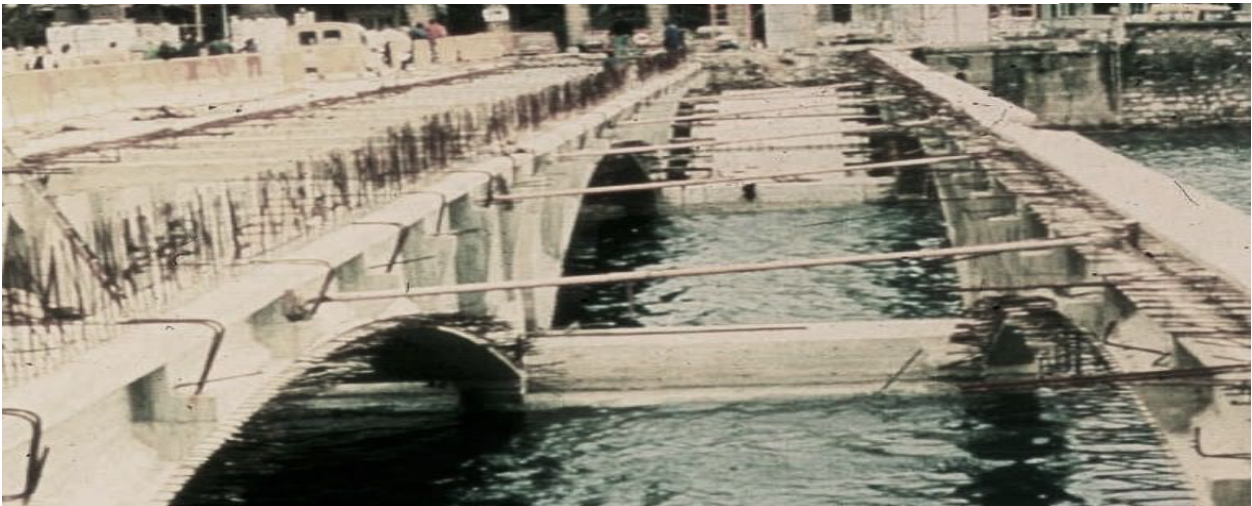
Figura 34: Unión transversal de Arcos-tímpano mediante nervios y placas prefabricadas.

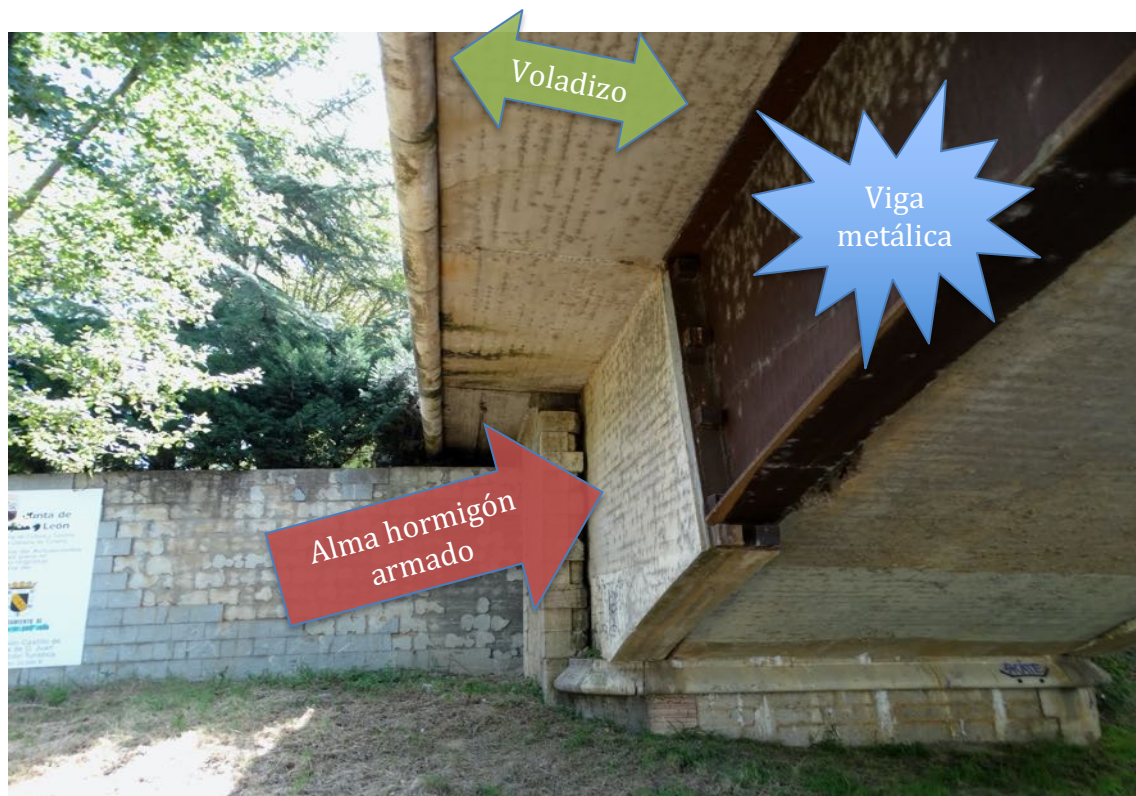
Figura 39: Detalle del encuentro de una viga lateral de acero tipo Corten en un pilar con un alma de hormigón armado prevista para soportar la flexión negativa.

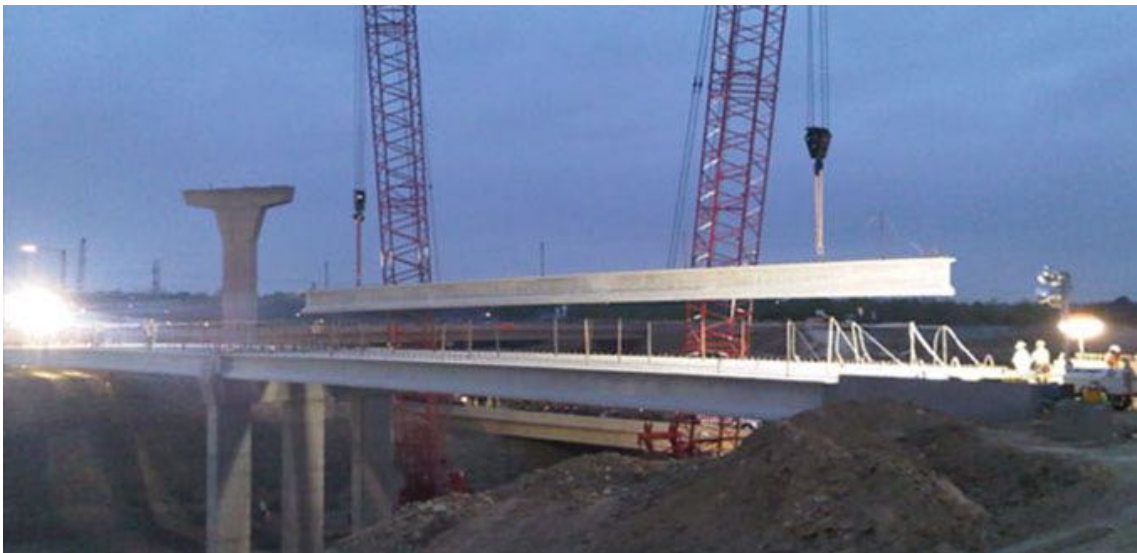
Figura 42: Izado de vigas prefabricadas tipo T.

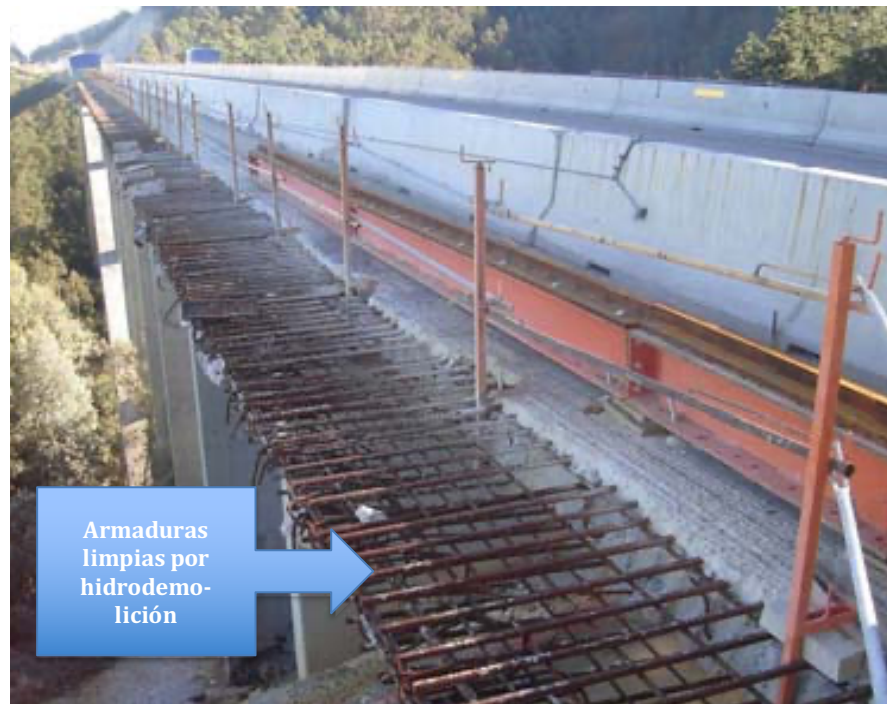
Figura 54: Hidrodemolición de parte del tablero.

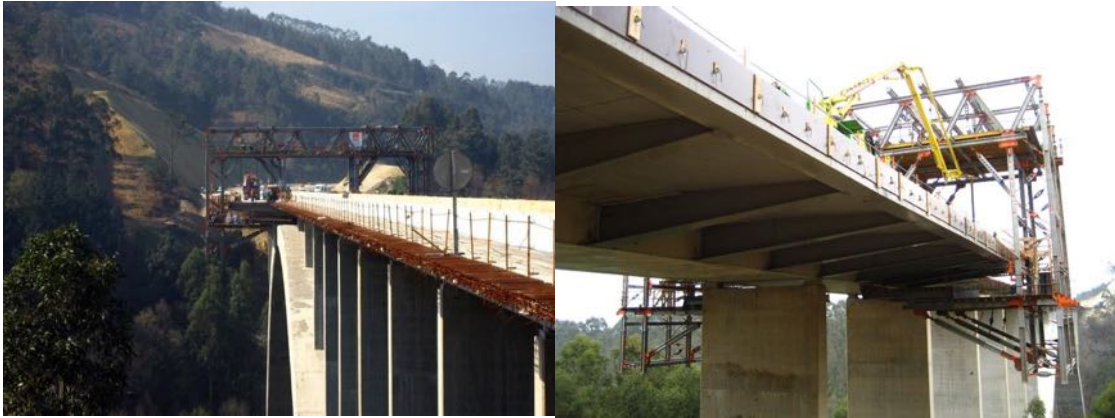
Figura 55: Carro para la colocación de la estructura metálica y el hormigonado de la losa.

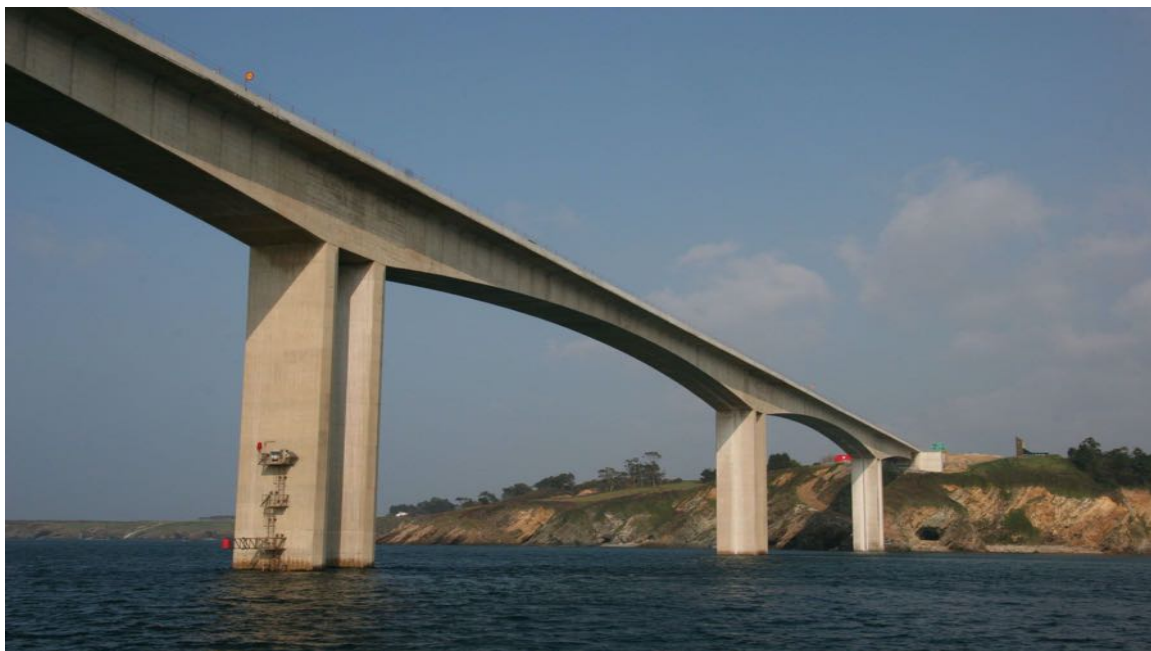
Figura 61: Vista de la magnitud del cajón central y de las dobles pilas en sección rectangular.

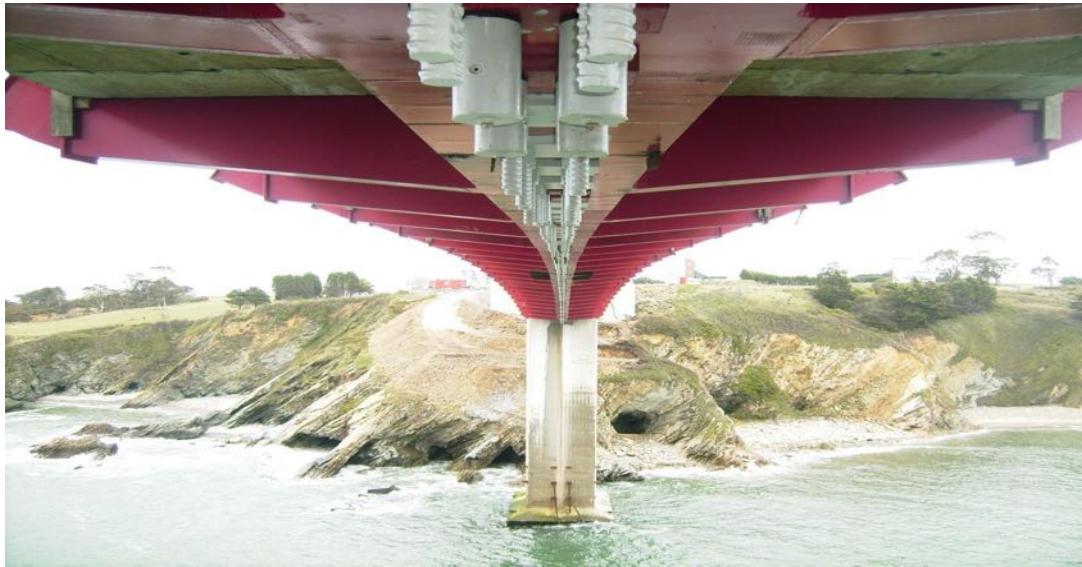
Figura 69: Vista inferior del cajón, detalles de la unión de la estructura metálica al cajón de hormigón original con ayuda de una tercera alma.

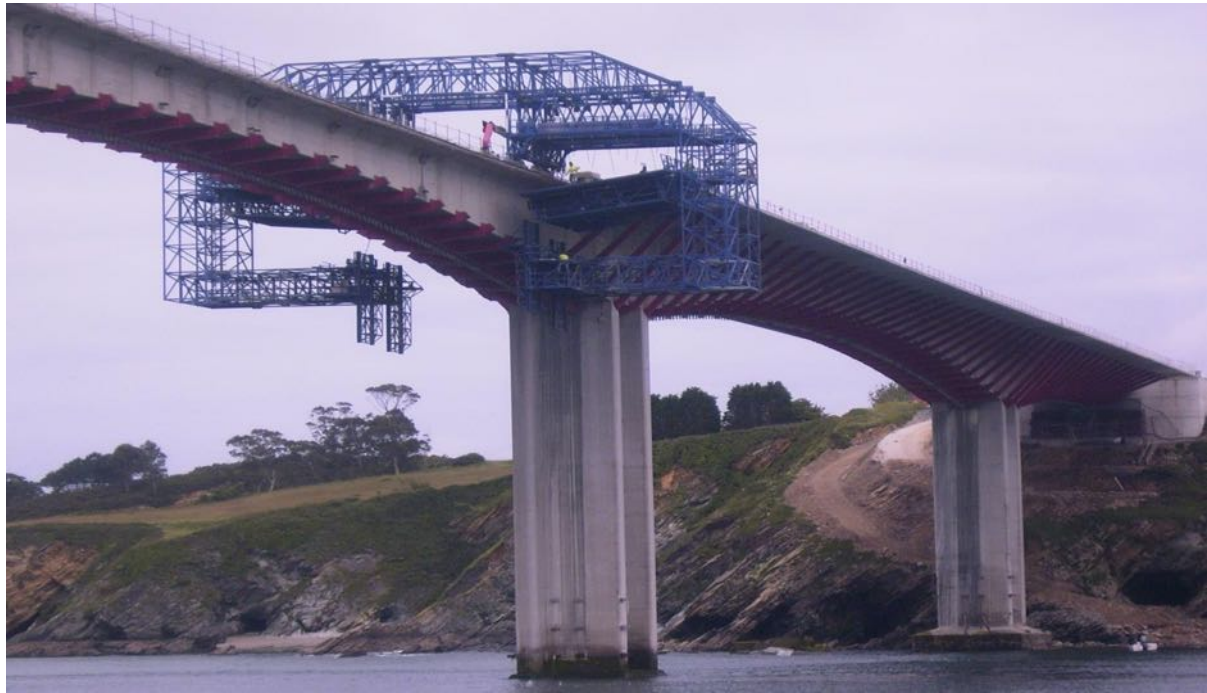
Figura 72: Vista real de la estructura móvil para la colocación de jabalcones metálicos y hormigonado de la losa superior del tablero.

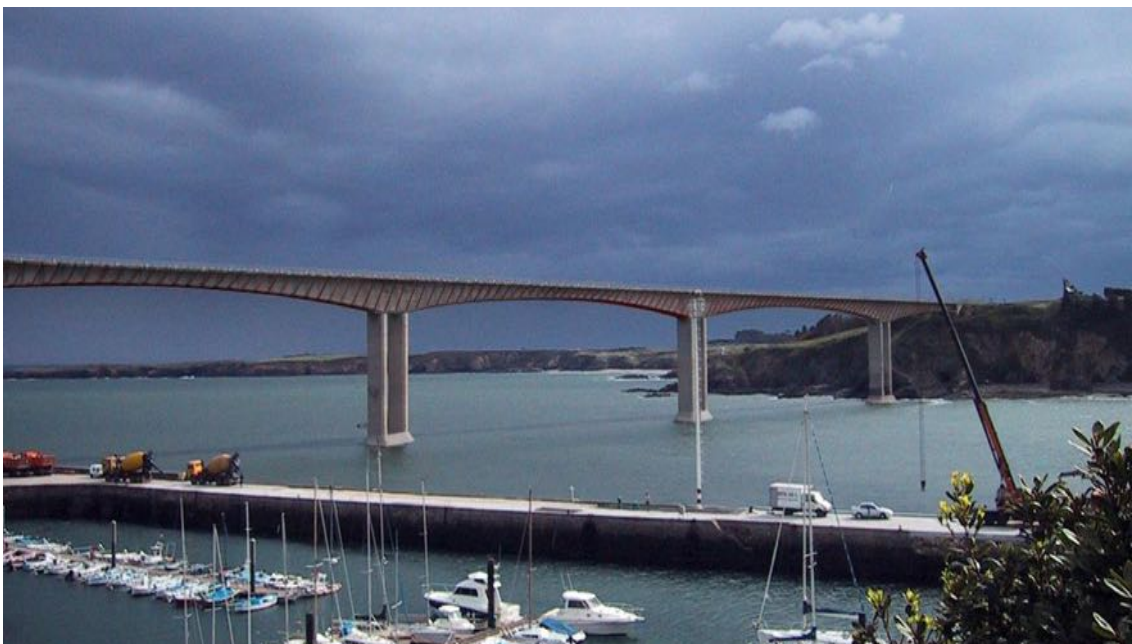
Figura 76: Vista general del puente una vez finalizada la ampliación (se observa el recrecido en la cimentación y la estructura metálica con los nuevos jalcones).

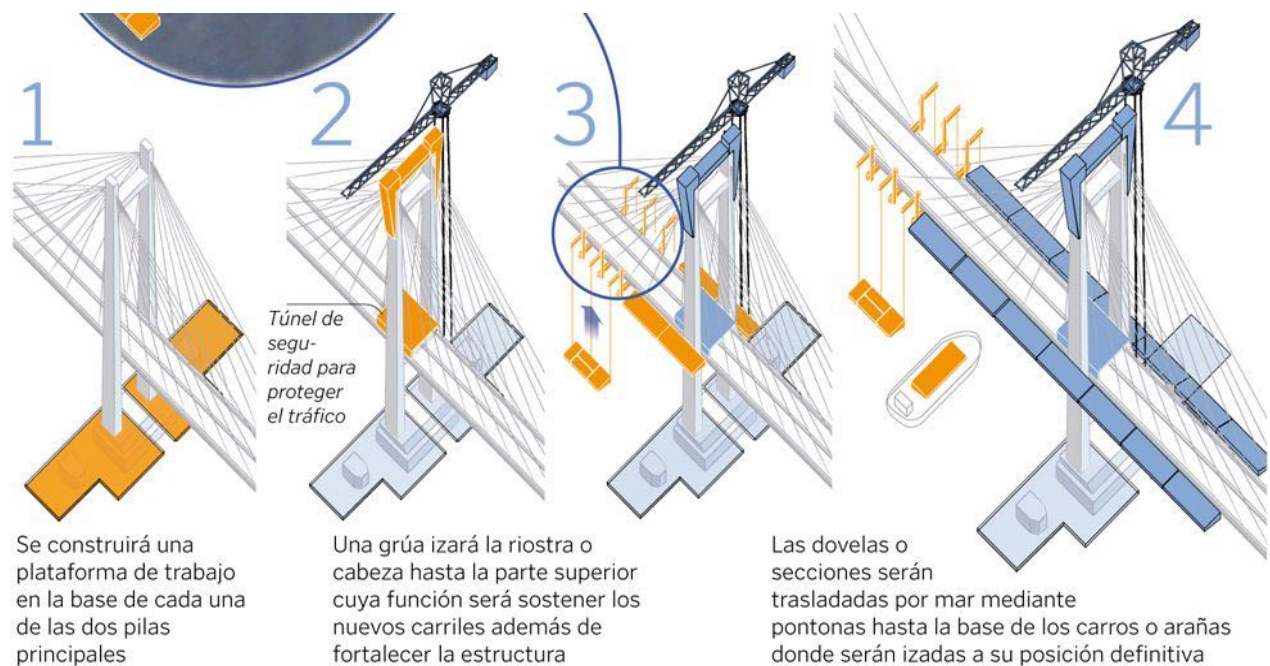
Figura 81: Esquema del proceso constructivo por fases. [17] (Ayerre)
