Convento de São Francisco de Real (Braga)

Projeto de instalação da Unidade de Arqueologia da Universidade do Minho

RELATÓRIO DE PROGRESSO

Campanha de 2016

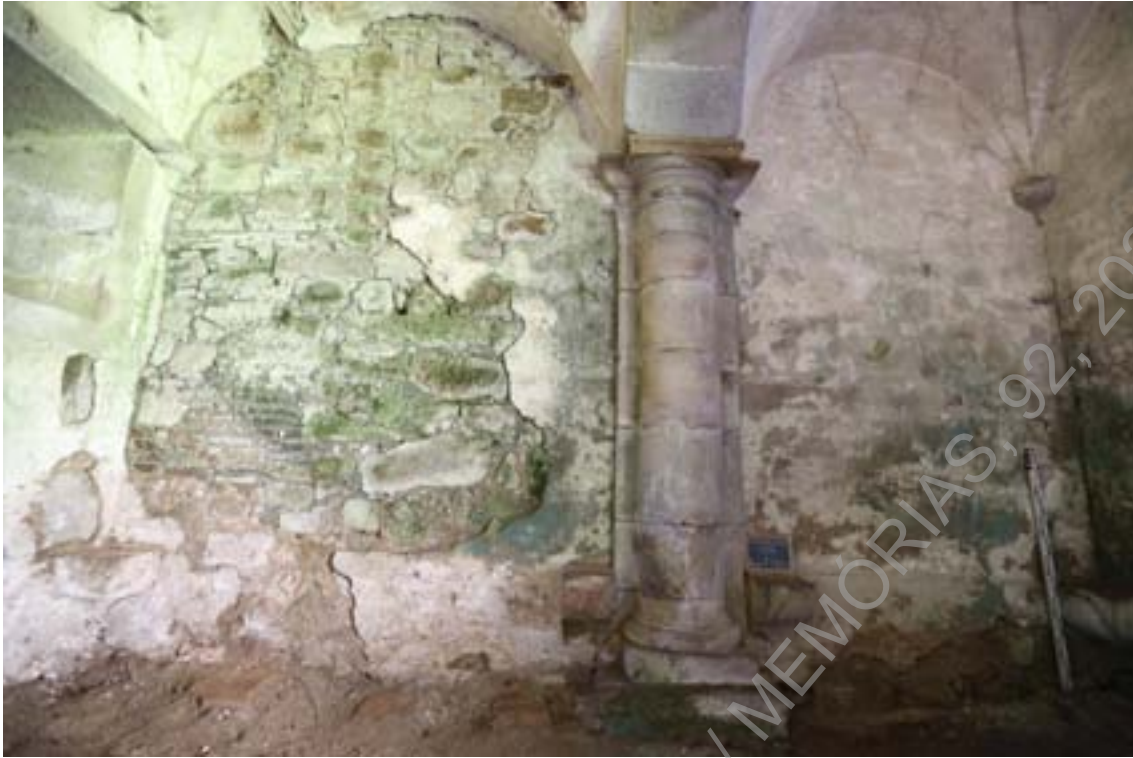
Foto 5 - (IMG_0559) – Plano 1, sondagem 12.

Os trabalhos iniciaram-se com o registo do plano 1, identificando-se as diversas unidades estratigráficas reconhecíveis no alçado, designadamente: camada de líquenes UE 929, que recobria parte do alçado, camadas de tinta branca UEs 928 e 929 e emboço UEs 930 e 931, tendo sido atribuída, ao remate do reboco, a UE 939.

Também se identificou um sulco para minorar os efeitos da humidade ascendente, UE 932 e um conjunto de mísulas a UE 933 e 953, para apoio de tampo para banco perimetral da sala, a cujo negativo foi atribuída a UE 944. À interface das mísulas UE 953, foi atribuída a UE 934.

Identificou-se ainda meia coluna, embasamento de coluna embutidos na parede e respetiva argamassa de suporte (UEs 934, 935 e 947), abobada e interface de encosto, UEs 936, 940 e 938, bem como a parede oeste da sala do capítulo (UE 937, 943).

No plano 1 foi ainda possível identificar duas impostas da abóbada (UE 941) e uma possível estrutura para assentamento de piso (UE 943), uma camada de argamassa (UE 946), junto ao embasamento de coluna UE 934, e o aterro UE 950.

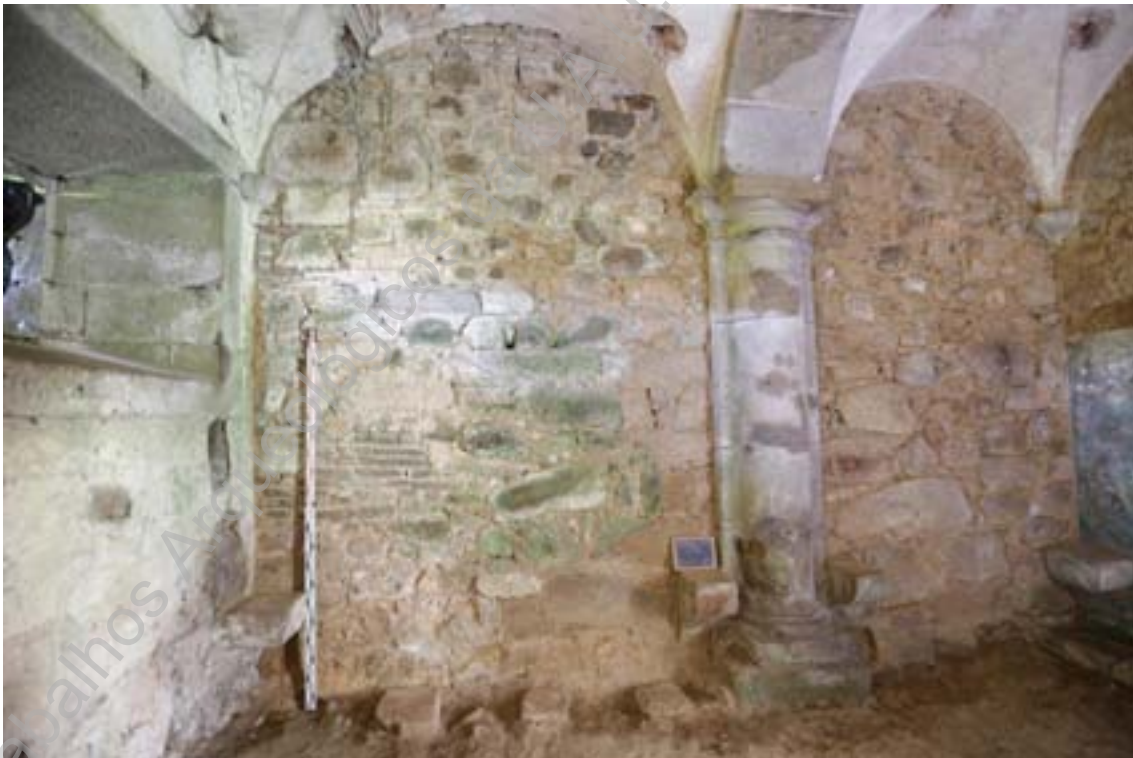
Foto 6 - (IMG_0892) – Plano 2, sondagem 12.

Após se ter procedido à decapagem, registou-se o plano 2, tendo sido identificados dois tramos de parede UEs 965, 967 e duas interfaces de encosto, UEs 966 e 972.

Identificaram-se ainda dois agulheiros, tendo-lhes sido atribuída a UE 973 e ao respetivo enchimento UE 974.

Atribuiu-se ainda a UE978 a parte do revestimento, que apresentava uma maior solidez.

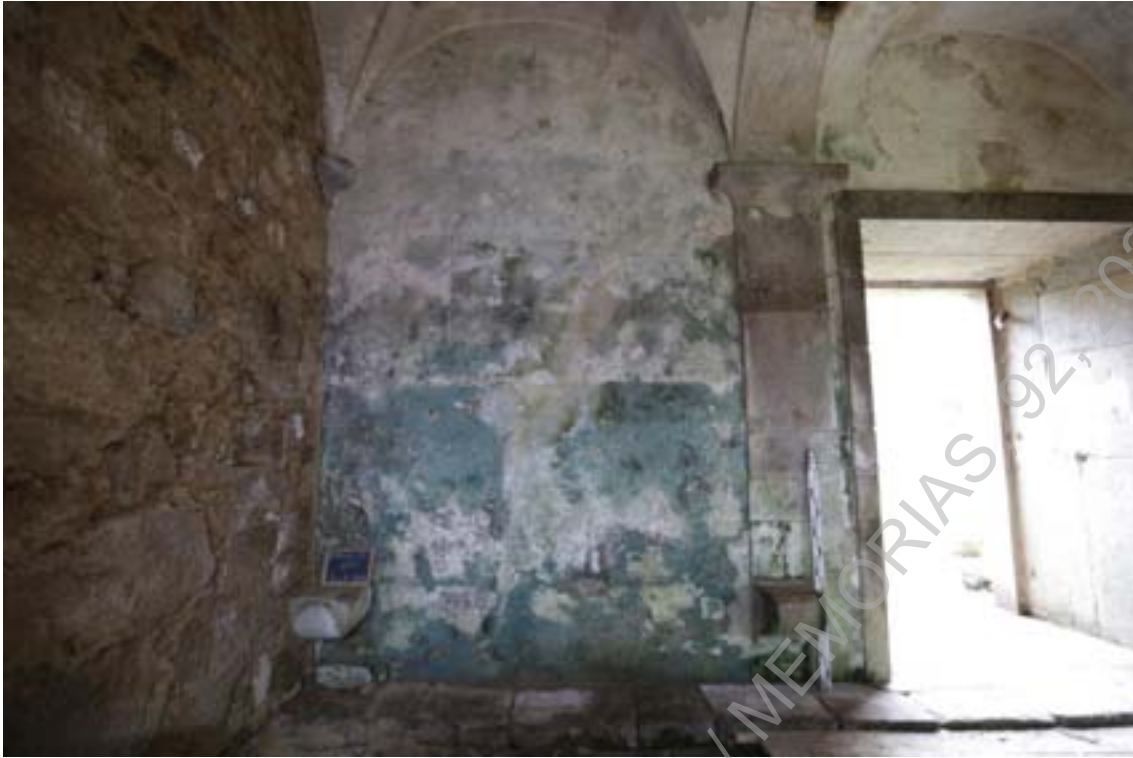
Foto 9 - (IMG_0847) – Plano 1, sondagem 13.

Iniciou-se a intervenção da sondagem 13 com o registo do plano 1, tendo-se identificado uma camada de coloração rosa (UE 955) que surge em áreas reduzidas e poderá ser igual à UE 929 (camada de caiação branca), e que poderá ser correspondente a zonas em que se verificou uma maior degradação da mesma.

Identificou-se igualmente uma pedra sob a mísula a oeste, a que se atribuiu a UE 956, e uma outra mísula (UE 957), a cuja interface foi atribuída a UE 962, que foi embutida na pilastra UE 958. Sobre a pilastra foi identificada a imposta UE 959, a cuja interface de recolocação foi atribuída a UE 977 e a cujo enchimento foi atribuída a UE 964.

Foi igualmente identificada e registada a ombreira oeste da porta (UE961), que dá acesso à sala do capítulo e o revestimento a imitar um arco (UE 960).

Ao pavimento lajeado contíguo atribuiu-se a UE 963.

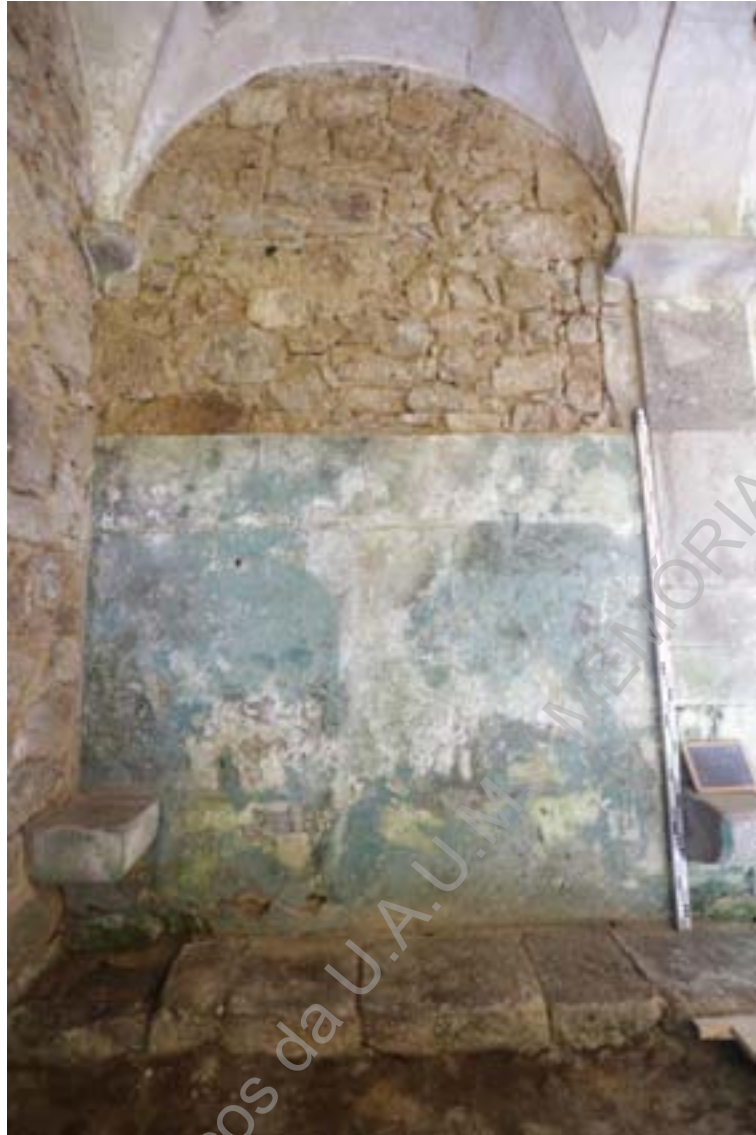
Foto 10 (IMG_0905) – Plano 2, sondagem 13.

Optou-se por decapar o reboco da parte superior da parede, tendo posteriormente registado o plano 2, identificando-se um tramo de alvenaria irregular a que se atribuiu a UE 975.
