**BETONIN OHUTHIETUTKIMUKSEN JA VETOLUJUUSKOEISTUKSEN  
TULOSTEN VERTAILUKELPOISUUS BETONIN KUNTOTUTKIMUKSISSA**

Antti Autere

Pro gradu –tutkielma  
Oulu Mining School  
Geotieteiden tutkinto-ohjelma  
Huhtikuu 2018

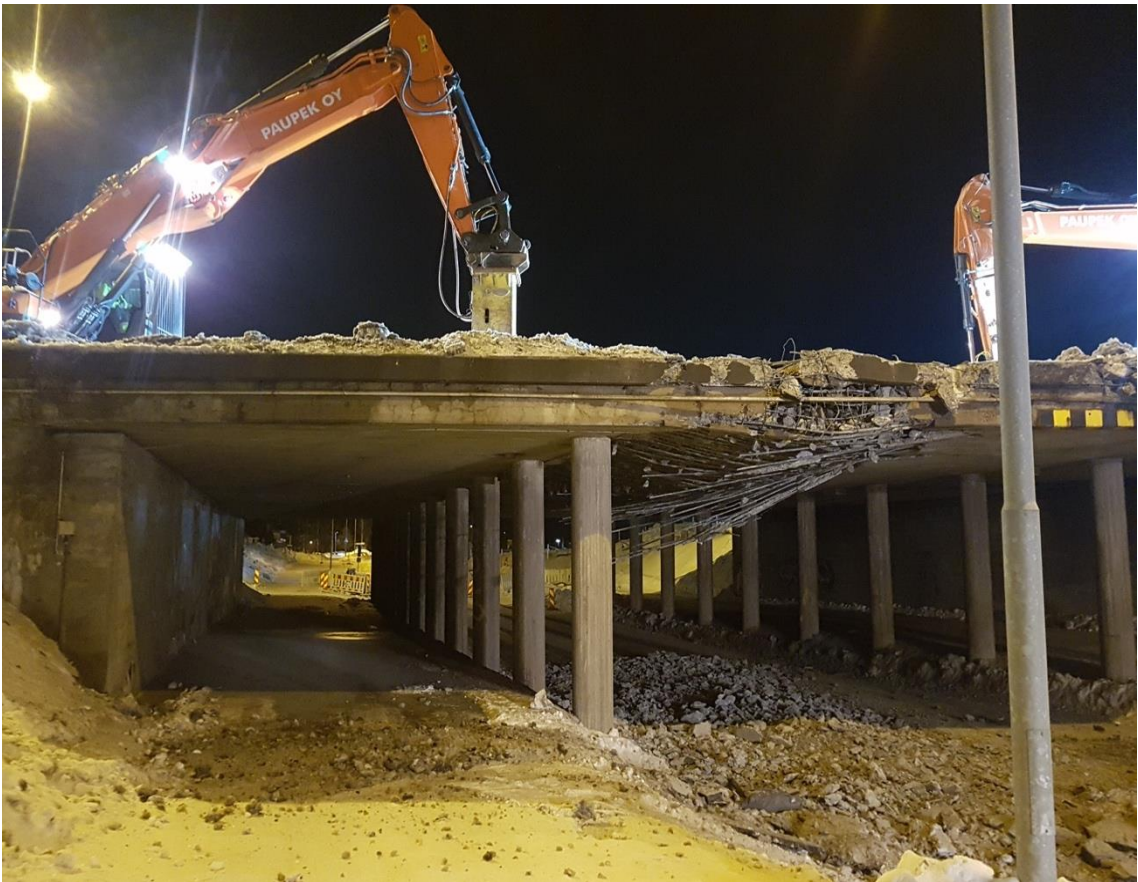
Kuva 3. Kaivinkoneet purkamassa siltaa, joka todettiin liian huonokuntoiseksi ajokaistan lisäämistä varten. (Kuva Antti Autere)

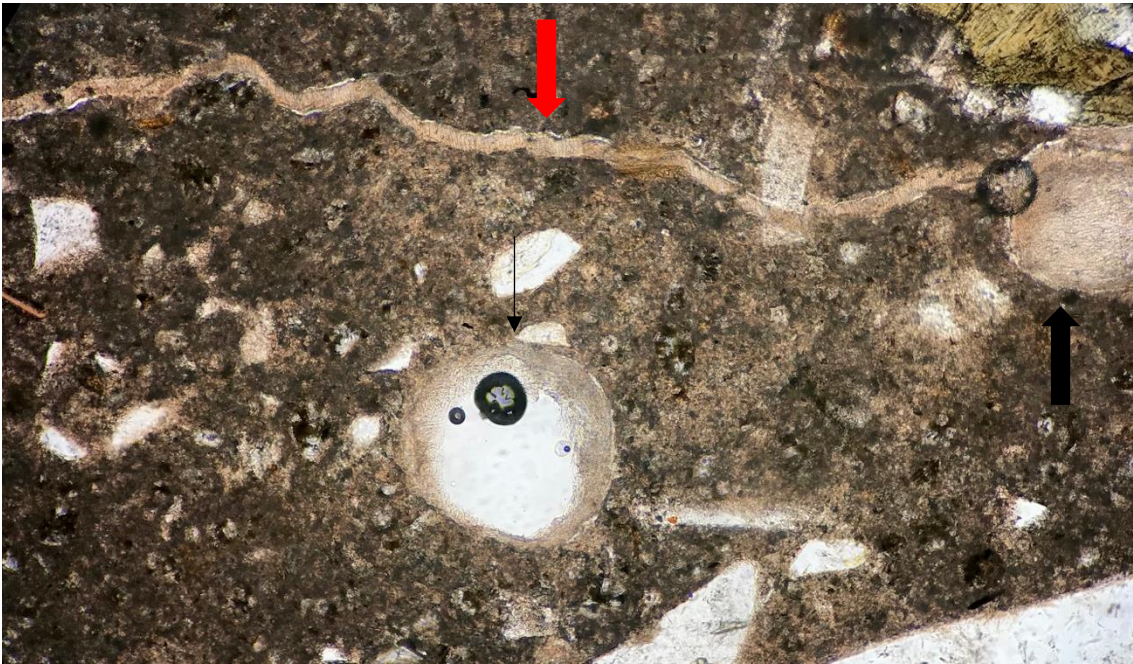
Kuva 5. Pakkasrapautumisen aiheuttama pinnansuuntainen särö. Huokonen (merkitty paksummalla mustalla nuolella) ja sen lävistävä särö (merkitty punaisella nuolella) ovat täyttyneet ettringiitillä. Kuvassa keskellä olevan huokosen seinämille on kiteytynyt ettringiittiä (merkitty mustalla nuolella). Kuvan leveys luonnossa on noin 2 mm. (Kuva Antti Autere)

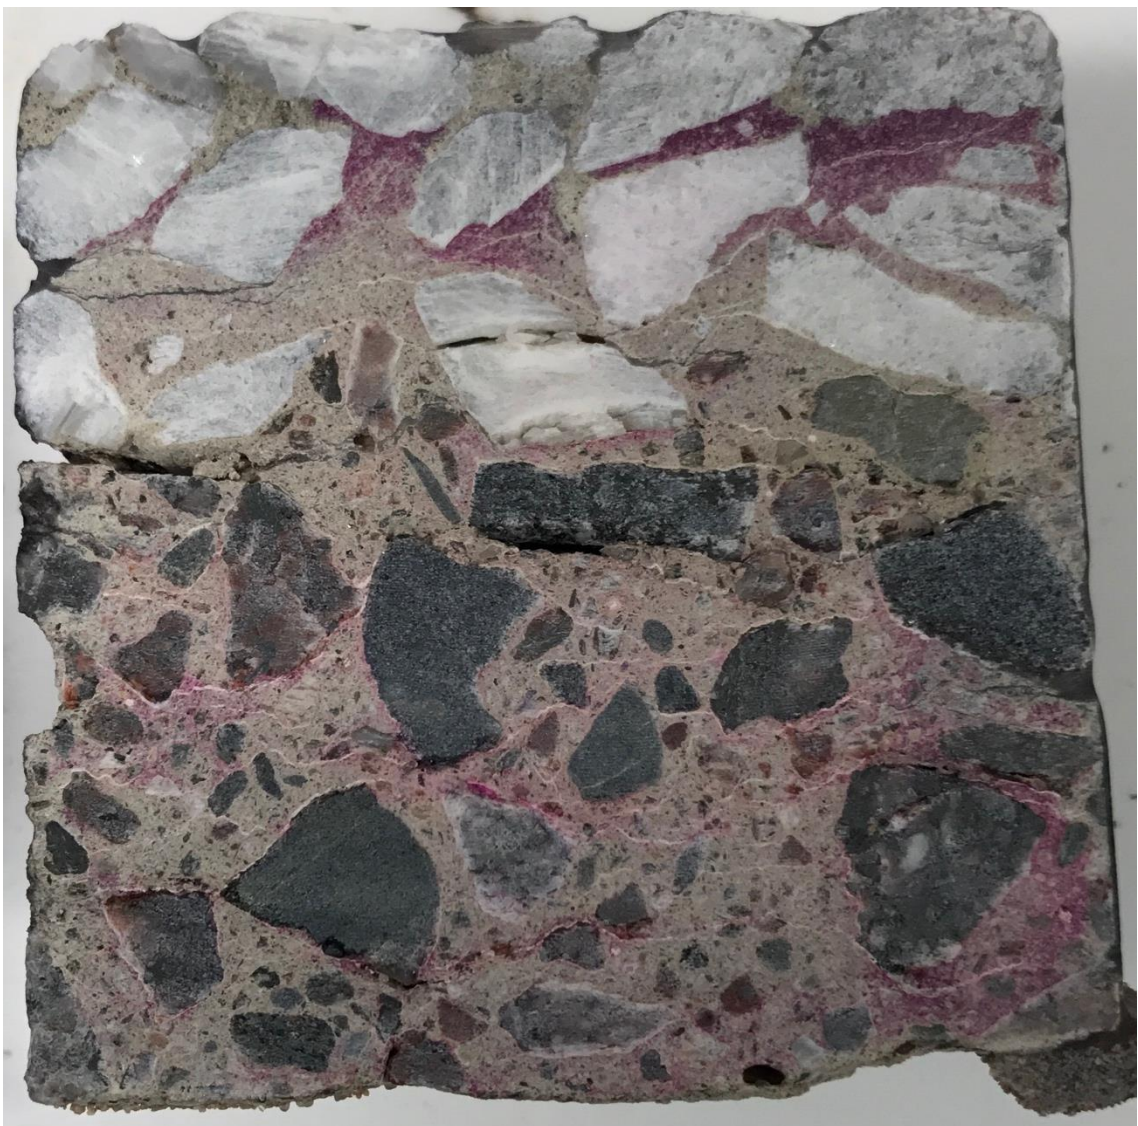
Kuva 7. Pakkasrapautumisen aiheuttamaa pinnansuuntaista säröilyä asuinkerrostalon julkisivusta poratussa näytteessä. Näytteen halkaisija on 55 mm. (Kuva Antti Autere)

Suurin pakkasrapautumisen aiheuttaja on kapillaarihuokosissa oleva, jäätyessään 9 tilavuus-% laajeneva vapaavesi, joka aiheuttaa painetta betoniin. Lämpötilan noustessa jääkide kasvaa taas, jolloin myös paine betonissa kasvaa entisestään. Pakkasrasitusta kuvataan yleisimmin hydraulisen paineen teorialla ja jääkiteen kasvun teorialla. Hydraulisen paineen teoriassa vaurioitumista tapahtuu, mikäli veden jäätymisestä johtuva tilavuudenkasvu ei pääse tapahtumaan vapaasti. Jääkiteen kasvun teoriassa taas jään huokosissa kiteytymisestä johtuva paine ylittää betonin vetolujuuden. (Kuva 7) (Suomen Betoniyhdistys r.y. 2018)

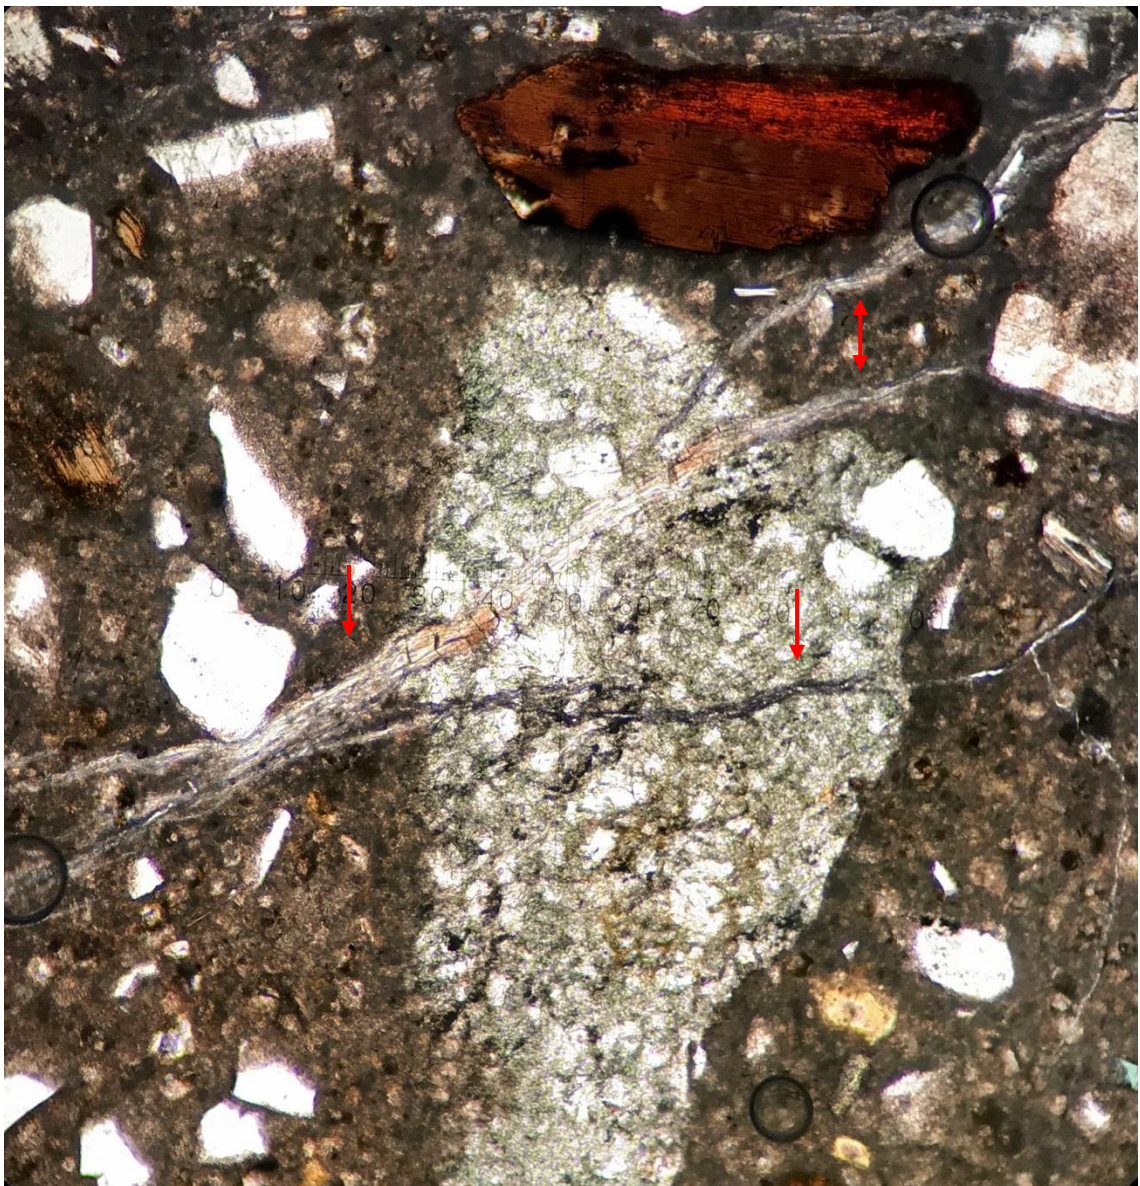
Kuva 9. Alkalikiviainesreaktion aiheuttamaa säröilyä betonissa. Reaktion seurauksena on muodostunut geeliä, joka on paisunut ja aiheuttanut painetta betoniin. Tämän seurauksena on muodostunut suhteellisen voimakasta säröilyä, joka leikkaa kiviainetta. Säröissä on täytteenä alkalipiigeeliä. Säröt ovat osoitettu kuvassa nuolin. Kuvan pidemmän sivun pituus luonnossa on noin 2 mm. (Kuva Antti Autere)

Betonin kiviaineessa voi tapahtua alkalikiviainesreaktioksi (AKR) kutsuttu rapautumista aiheuttava paisumisreaktio, joka johtuu sementtikiven alkalisuudesta (Kuva 9). Alkalikiviainesreaktio vaatii tapahtuakseen kolme tekijää, jotka ovat alkalien runsas määrä sementissä, kiviaineessa olevien mineraalien heikko alkalisuudenkesto sekä betonin korkea kosteuspitoisuus. Lämpötilan nousu vaikuttaa alkalikiviainesreaktioon kiihdyttävästi (Punkki ja Suominen 1994).

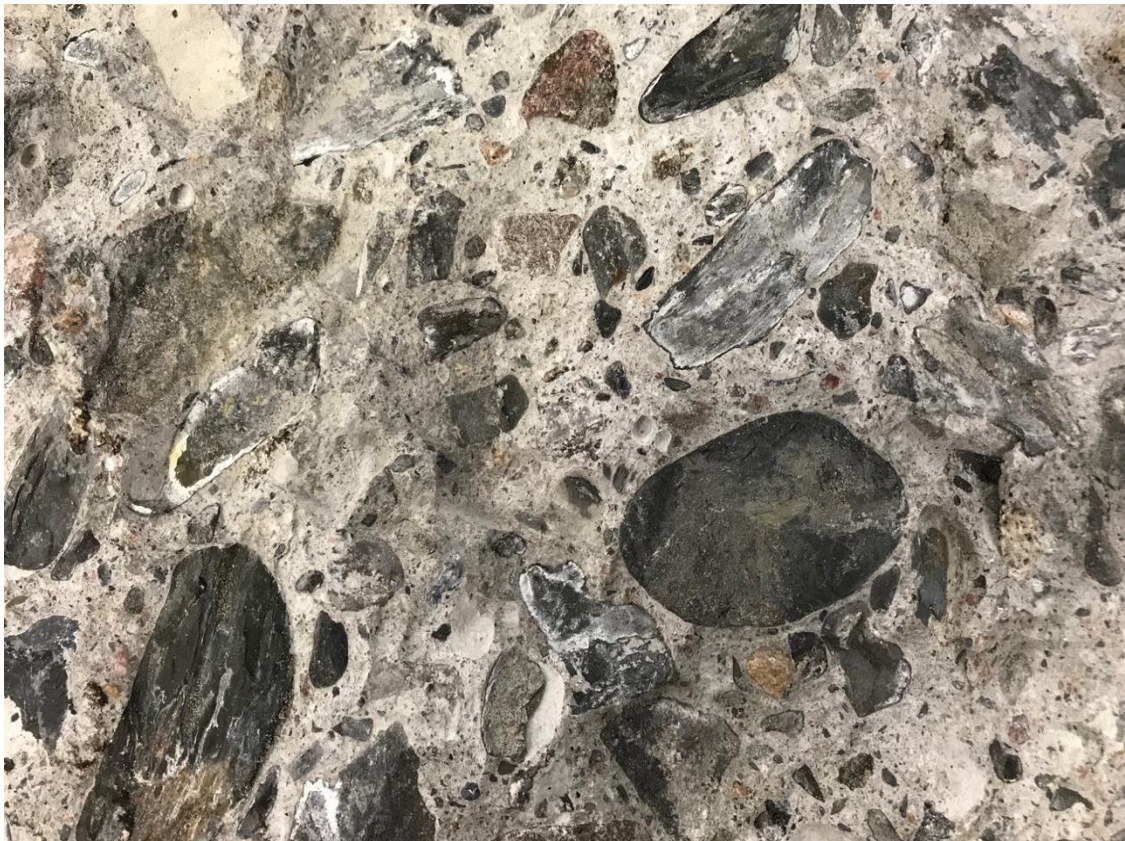
Kuva 10. Alkalikiviainesreaktiota sillasta irrotetussa kappaleessa. Kuvan leveys luonnossa on noin 5 cm. (Kuva Antti Autere)

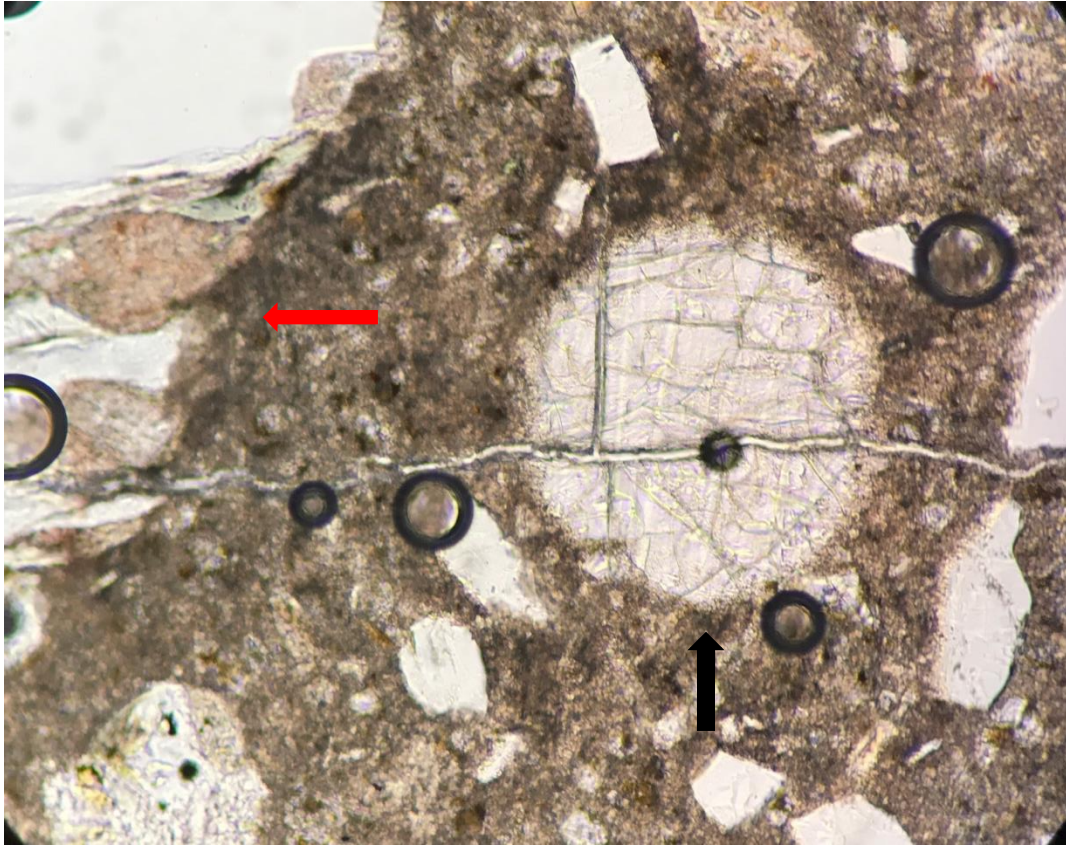
Kuva 11. Reagoanut kiviainekappale (merkitty punaisella nuolella) vasemmalla, josta alkaa mikrosärö. Reaktiotuote, eli alkalipiigeeli, on virrannut mikrosäröä pitkin huokoseen (merkitty mustalla nuolella) ja täyttänyt sen. Mikrosärö jatkuu huokosen läpi. Kuvan leveys luonnossa on noin 2 mm. (Kuva Antti Autere)

Yleisin tyypeistä on alkalipiidioksidireaktio. Sitä tapahtuu betoneissa, joiden kiviaineessa on huonosti alkaleja kestäviä mineraaleja ja betonin huokosvedessä on natriumoksidia sekä kalsiumoksidia. Kemiallisessa reaktiossa muodostuu geeliä, joka imee runsaasti vettä itseensä. Geelin paisuessa, eli tilavuuden kasvaessa, huokosverkostoihin syntyy painetta. Riittävän suureksi kasvanut paine aiheuttaa betoniin sisäistä säröilyä (Kuva 11). (Neville 1995)

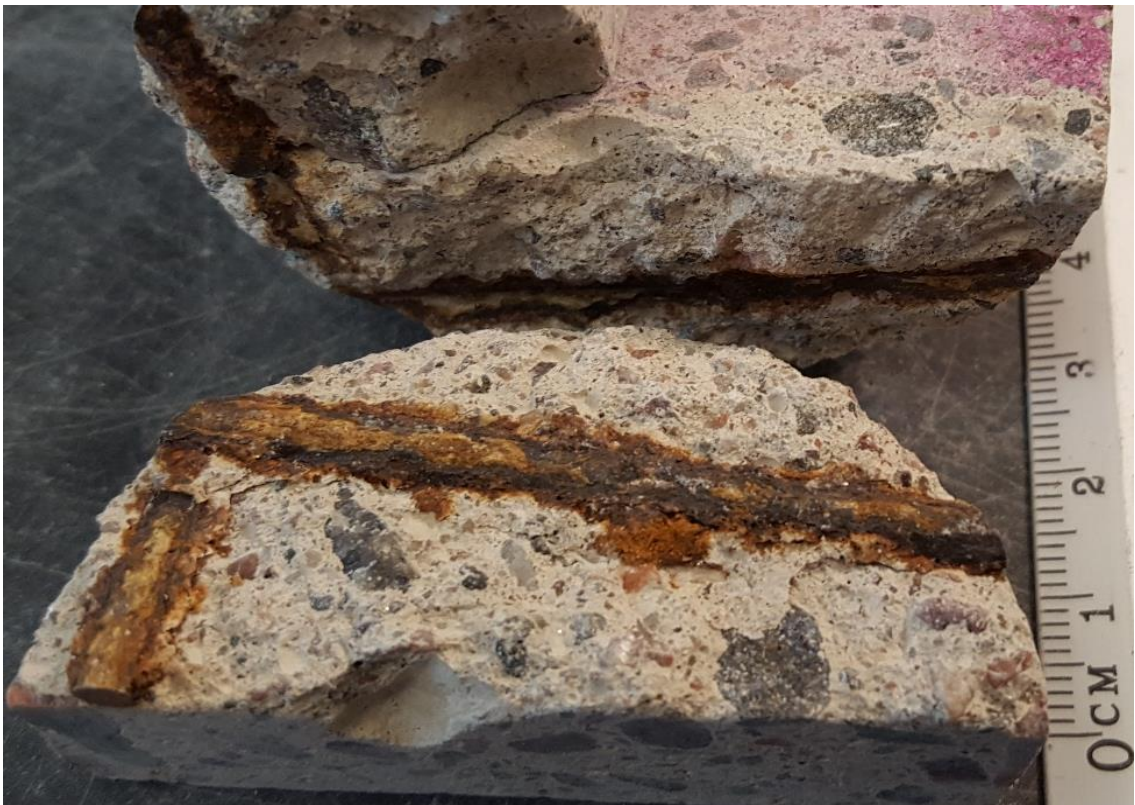
Kuva 13. Voimakkaasti ruostuneita teräksiä. Korroosiotuotteet kertyvät terästen pinnoille ja aiheuttavat painetta betoniin. Tämän seurauksena betoniin voi muodostua säröilyä ja lohkeilua. (Kuva Antti Autere)

Vaurioitumattomassa ja hyväkuntoisessa betonissa teräkset ovat korroosiolta suojassa betonin alkalisuudesta johtuen. Betonin pH on 13 tai enemmän, mistä syystä terästen pinnoille syntyy korroosiota estävä passiivikalvo. Se korjaa itseään ja betonin tiiveys hidastaa happojen, kloridien ja sulfaattien pääsyn terästen pinnoille, jotka muutoin aiheuttaisivat korroosiota. Suoja on suhteellisen pysyvä, kun betoni on vaurioitumatonta ja hyväkuntoista (Parrot, 1987, Page 1988). Terästen korroosio voi kuitenkin käynnistyä, mikäli suojabetonin tiiviys tai paksuus ei ole riittävä tai kun passiivikalvo tuhoutuu kloridien tai karbonatisoitumisen takia (Kuva 13) (Bakker 1988, Gjörv 2009, Lahdensivu et al. 2015).

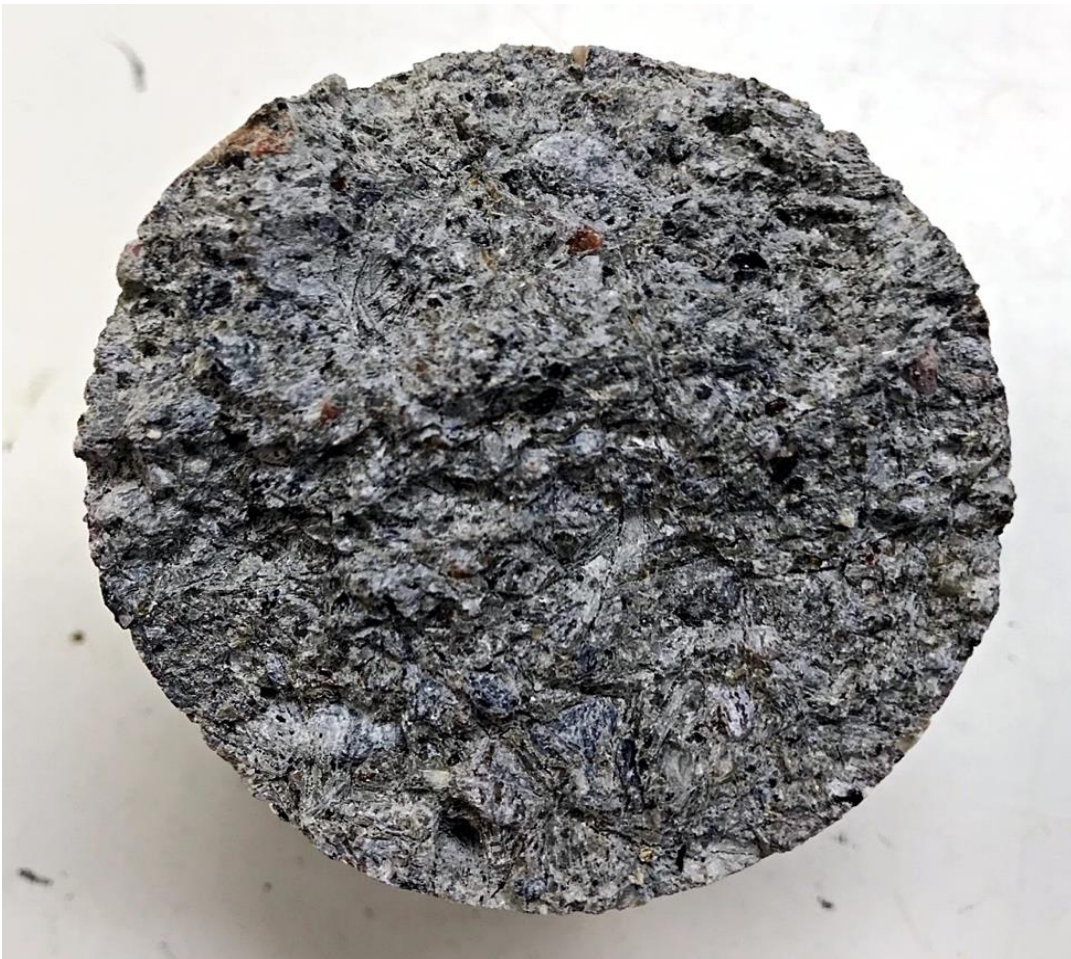
Kuva 17. Tuoreen betonin jääytymisestä johtuvaa neulasmaista rakennetta. Kuva vetolujuuskappaleen murtopinnassa. Lieriön halkaisija on 50 mm. (Kuva Antti Autere)

Kylmissä olosuhteissa suoritettavissa betonointitöissä on vaarana tuoreen betonin jäätyminen (Kuva 17), joka johtaa jäälinsien muodostumiseen. Tämän seurauksena huokoisuus kasvaa, kiviaineen ja raudoituksen tartunnat heikkenevät sekä betoni saattaa halkeilla. Tuoreen betonin lisäksi myös sitoutuneen sementin jäätyminen aiheuttaa halkeilua. (Vuorinen 2012)

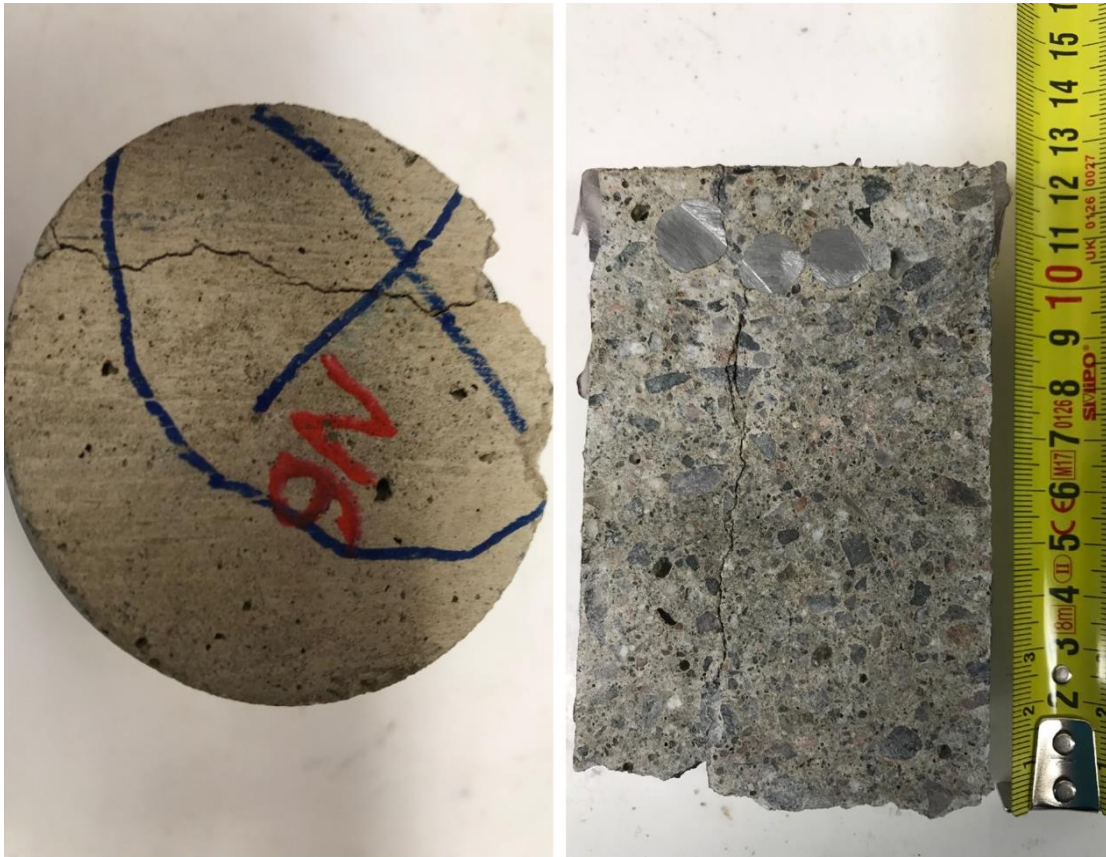
Kuva 18. Voimakas pintaa vastaan kohtisuora halkeama nuoressa betonissa. Halkeama kulkee lähellä pintaa olevien terästen välistä. Vasemmalla olevassa kuvassa halkeama kuvattuna lattiavalun pinnasta. Oikeassa kuvassa sama lieriö halkaistuna, lattian pinta kuvassa ylhäällä. Näyte on porattu lattiavalusta. (Kuva Antti Autere)

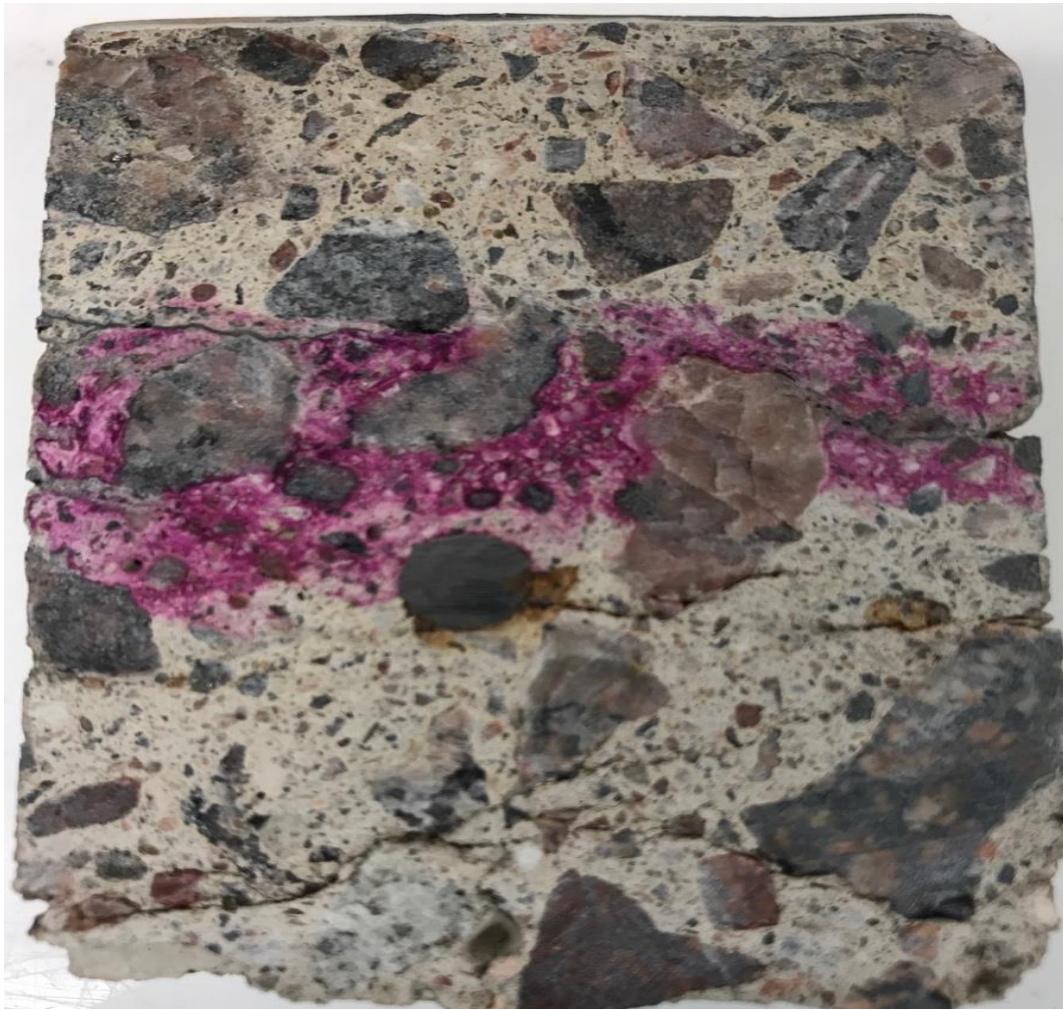
Kuva 19. Karbonatisoitumissyvyyden määrittäminen halkaistusta poralieriöstä fenoliftaleiiniliuoksella. Karbonatisoituneessa vyöhykkeessä ei tapahdu värimuutoksia, kun taas karbonatisoitumaton vyöhyke värjäytyy punaiseksi. Kappaleessa pinnansuuntainen säröily on pakkasrapautuman aiheuttamaa. Näytteen leveys on 45 mm. (Kuva Antti Autere)

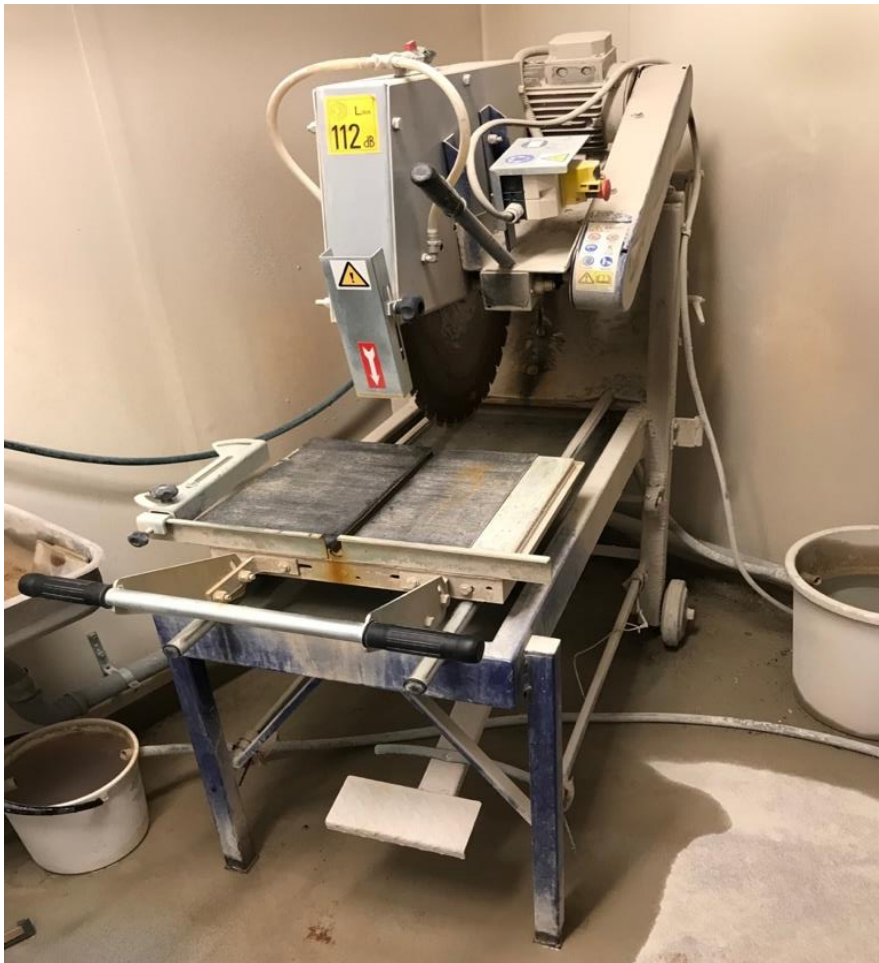
Kuva 21. Betonilieriö halkaistaan pituussuunnassa timanttisahalla. Lieriön halkaisun jälkeen toinen lieriönpuolikas pestään ja kuivataan pinta. Kuivuneelle pinnalle suihkutetaan fenoliftaleiini karbonatisoitumissyvyyden määrittämiseksi. (Kuva Antti Autere)

Hienäytettä varten betonirakenteesta porataan timanttiporalla lieriönäyte. Lieriö halkaistaan timanttisahalla (Kuva 21) ja ohuthienäyte valmistetaan tapauksesta riippuen joko kohtisuoraan ulko-/sisäpintaa tai ylä-/alapintaa vastaan. Tällä tavoin saadaan parhaiten selvitettyä mahdollisen pakkasrapautumisen esiintyminen, joka esiintyy pääosin rakenteen pinnansuuntaisesti lähellä kosteudelle altistuvaa pintaa. (Suomen Betoniyhdistys r.y. 2013)

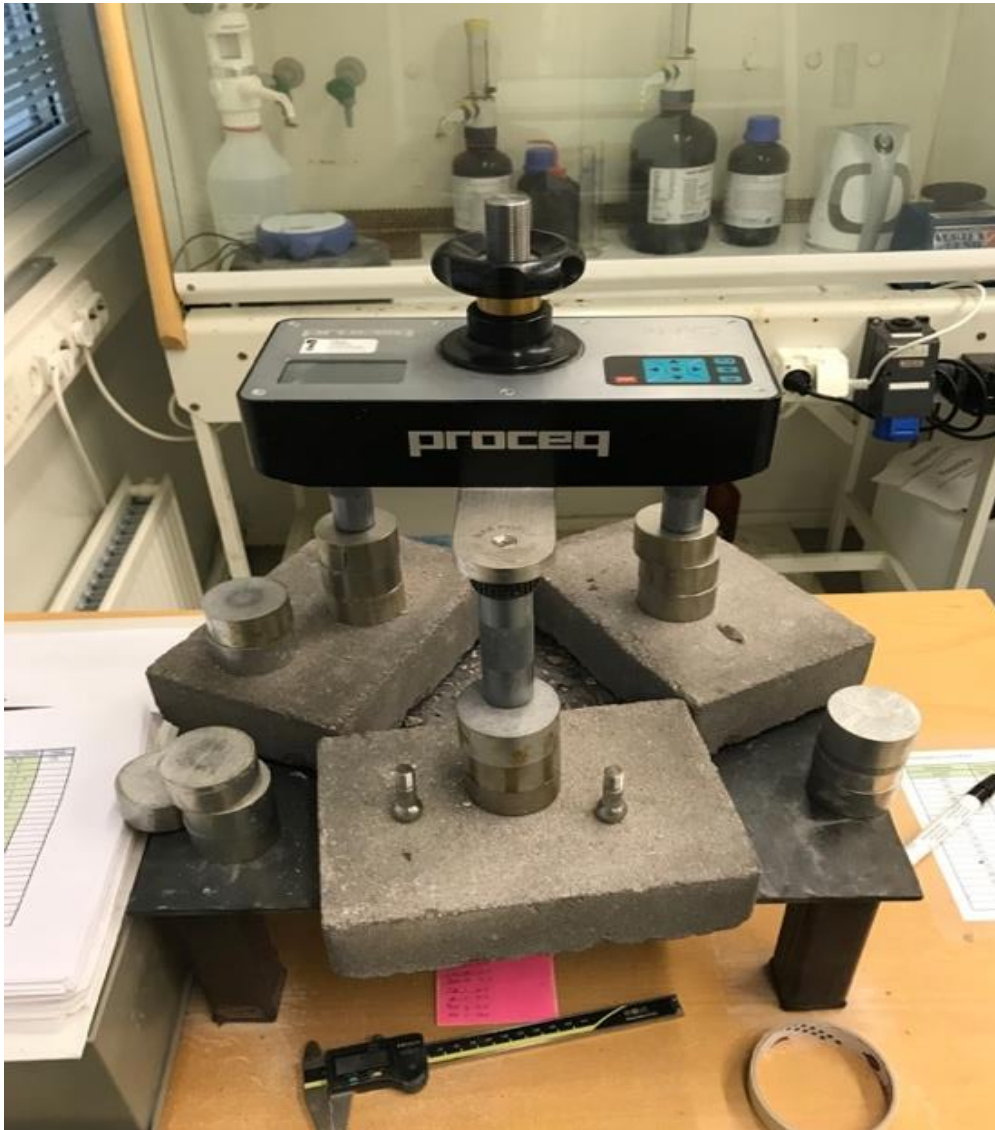
Kuva 22. Vetolujuuskoeistus voidaan suorittaa kuvanmukaisella laitteella. (Kuva Antti Autere)

Vetolujuuskoetta varten betonista porataan lieriönäyte, jonka halkaisija on usein 50 tai 75 millimetriä. Koeistus (kuva 22) tehdään yleensä laboratoriossa, mutta sen voi suorittaa myös tutkimuskohteessa. Mikäli lieriönäyte porataan läpi rakenteesta, saadaan tietää vetolujuus koko rakenteen paksuudelta, eikä vain tiettyyn syvyyteen asti. (Suomen Betoniyhdistys r.y. 2013)

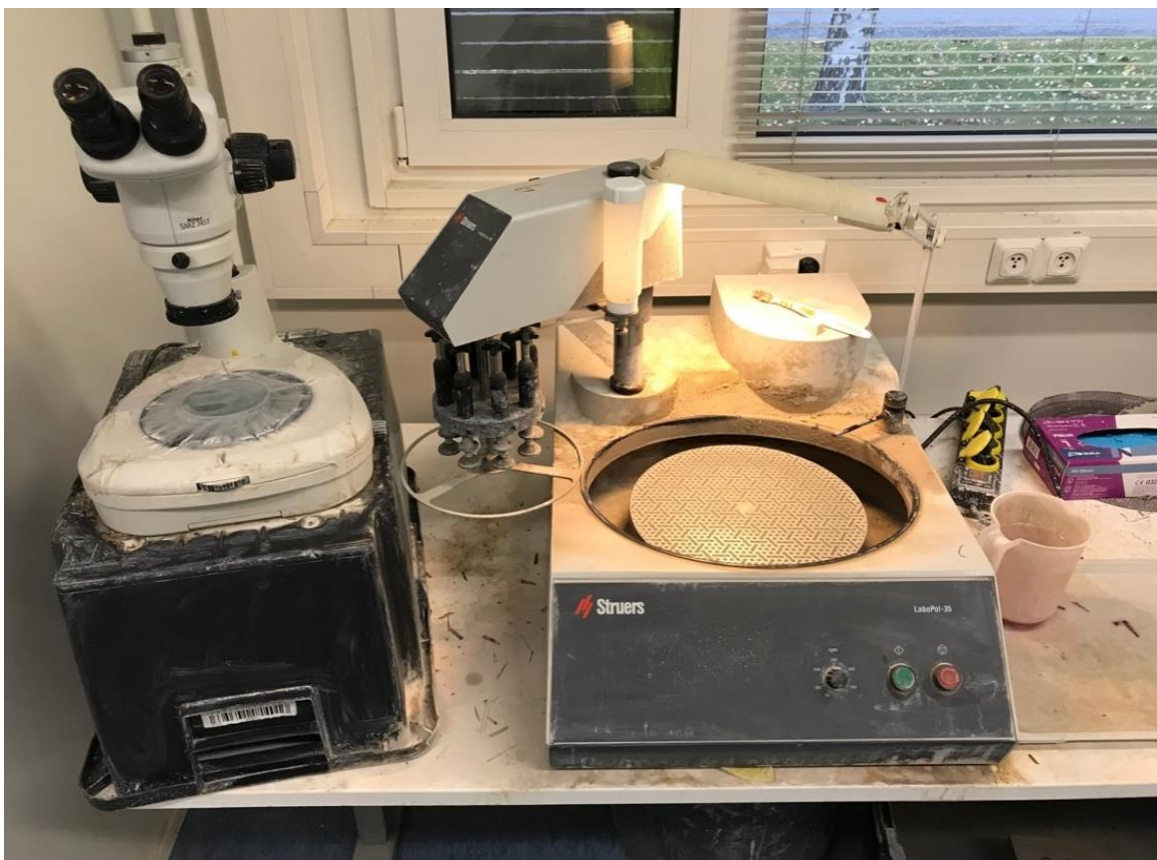
Kuva 23. Ohuthienäyte ohennetaan käsin hiomalla 0,02 mm paksuiseksi. Ohennusvaiheessa käytetään karkeudeltaan 220 mesh vesihionta-alustaa ja hieen paksuutta tarkkaillaan mikroskoopilla. (Kuva Antti Autere)
