**ALTERNATIVAS PARA MEJORAR PROBLEMAS URBANÍSTICOS
COMUNES EN EL MUNICIPIO DE GIRARDOTA**

Universidad de Antioquia
Facultad de Ingeniería, Escuela Ambiental
Medellín, Colombia
2019

Informe de práctica o monografía o investigación o tesis o trabajo de grado
como requisito para optar al título de:
Ingeniero Civil

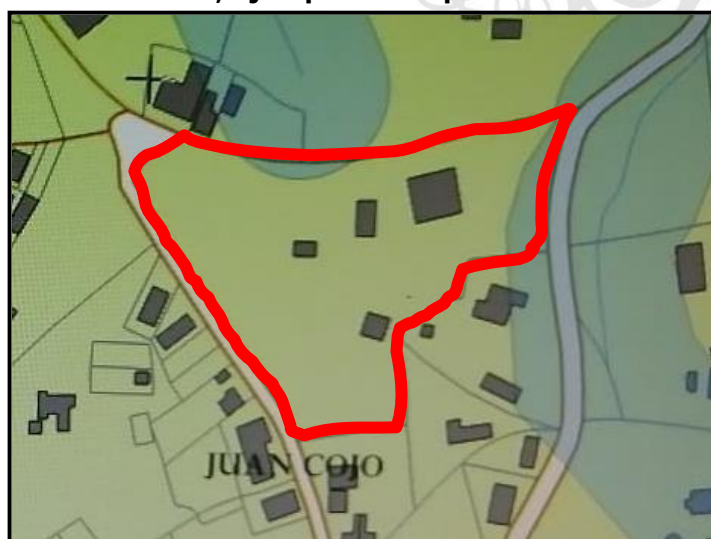
Ilustración 3, ejemplo incumplimiento de densidades.

En la Ilustración 3 se observa un predio de aproximadamente 2000 m² en la Vereda Juan Cojo en el Municipio de Girardota. El PBOT establece que se puede construir una vivienda cada 1600 m², sin embargo, en este se encuentran 4 viviendas construidas dentro del lote.

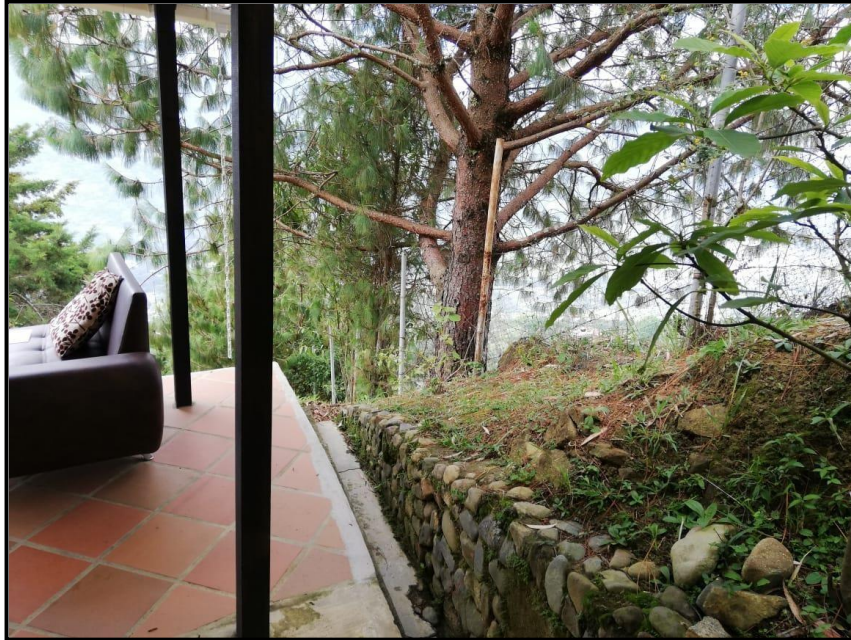
Ilustración 4, ejemplo de incumplimiento de retiro a linderos.

En la Ilustración 4 se observa una estructura ubicada en la vereda Portachuelo y construida aproximadamente a 1.40 metros del lindero. Evidentemente esta construcción no cumple con los 6 metros de retiro estipulado por el PBOT para la zona rural.

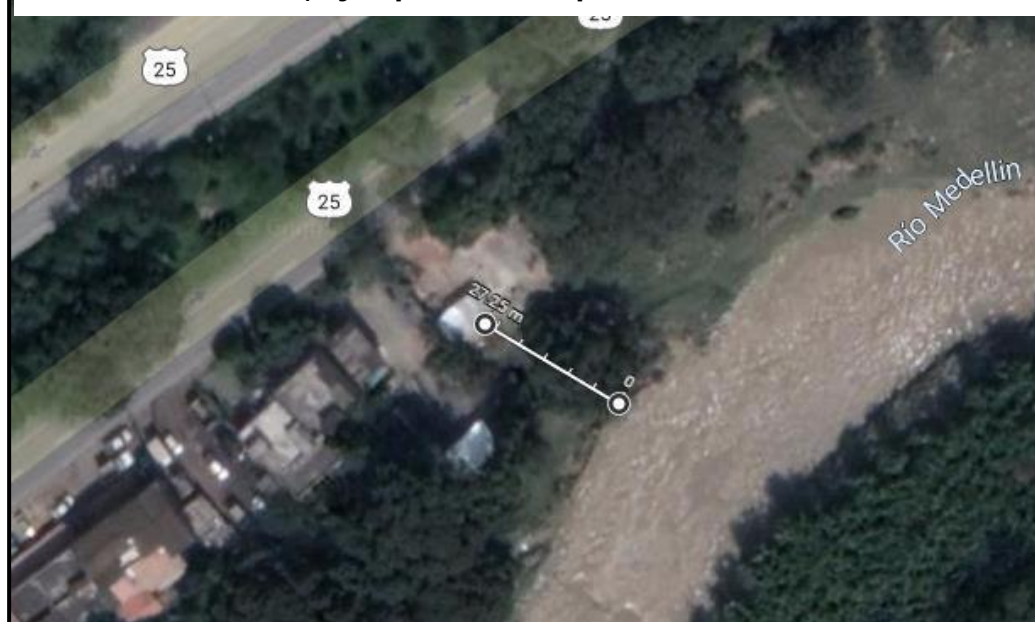
Ilustración 6, ejemplo de incumplimiento de retiros a afluentes.

En la Ilustración 6 se observan edificaciones ubicadas en el municipio de Girardota, que en este caso no cumplen con el retiro de 60 metros al río Medellín (Aburrá). Esto conlleva a un peligro potencial pues en cualquier momento se puede producir una creciente o un cambio de los meandros del río poniendo en riesgo la vida de las personas.

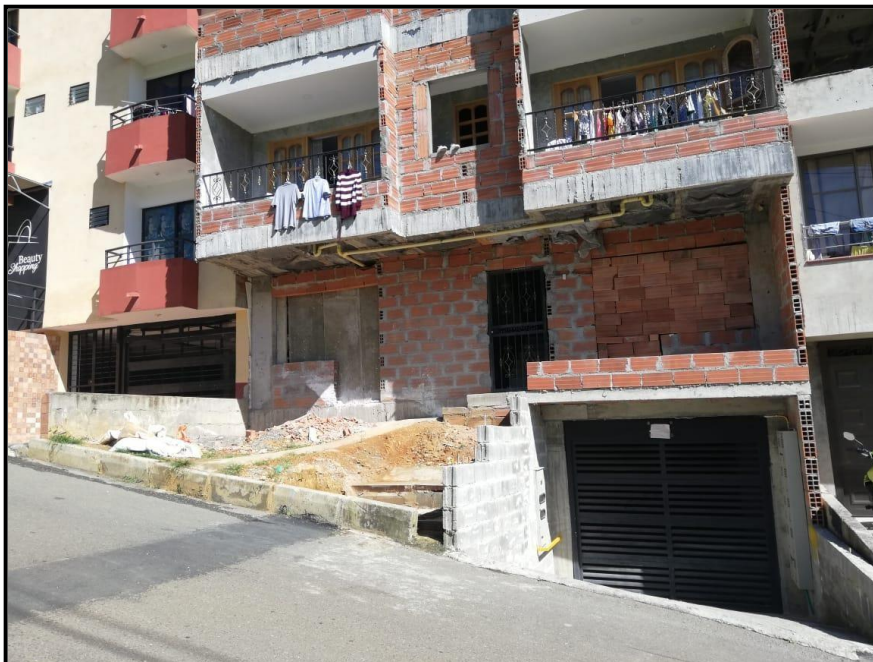
Ilustración 7, ejemplo de contravención a la licencia.

En la Ilustración 7 se observa una edificación ubicada en el barrio Santa Ana del municipio de Girardota, a la cual se le inició proceso por contravención a la licencia. En la licencia aprobada no se encontraba el balcón ubicado sobre la entrada al sótano ni el acceso a la edificación como se construyó.

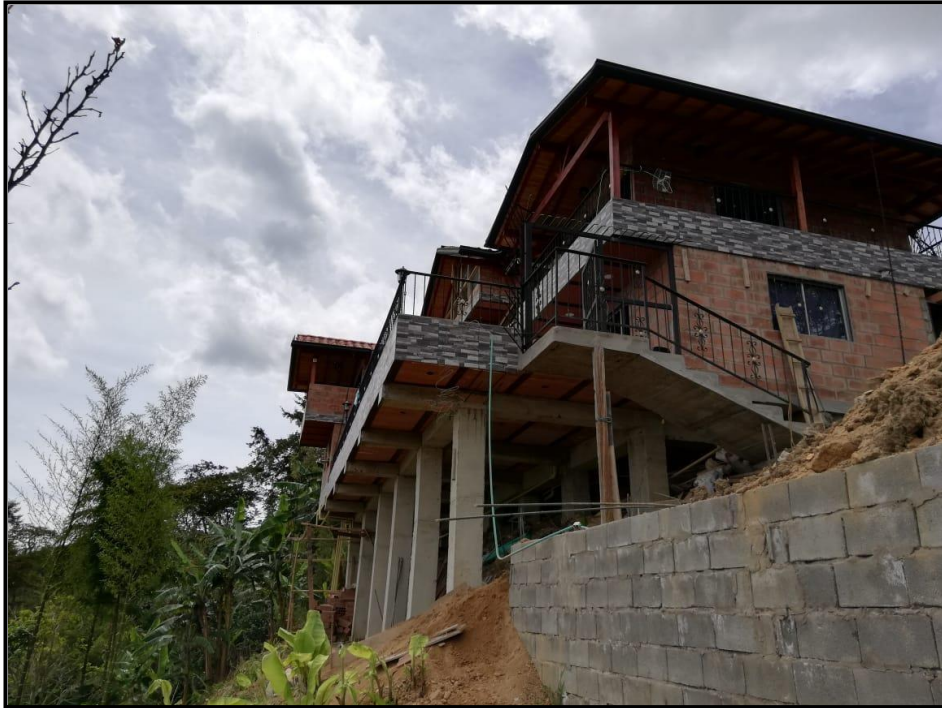
Ilustración 8, ejemplo de una construcción que requiere licencia.

En la Ilustración 8, se observa una estructura ubicada en la vereda El Cano la cual fue construida sin realizar los trámites de licencia de construcción. El propietario de la construcción puede recibir una multa o alguna sanción por parte de la Secretaría de Gobierno.

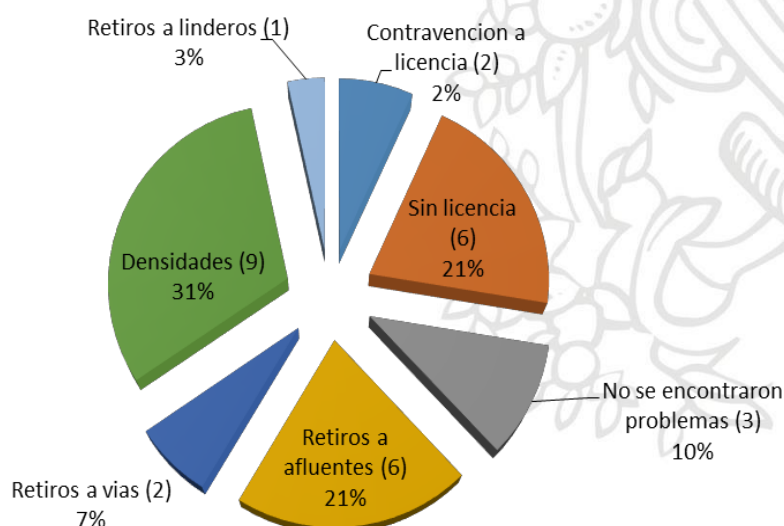
Gráfica 2, Total hallazgos.

De la Gráfica 2 se puede observar que el problema principal encontrado en el municipio de Girardota son problemas con densidades de construcción con un 31%, luego de este en la misma cantidad se encuentran construcciones sin licencia con un 21% y retiros a afluentes con 21%.
