**SUPERVISIÓN DE CONSTRUCCIÓN EN VIVIENDA
DE INTERÉS SOCIAL CON
SISTEMA INDUSTRIALIZADO TIPO
MANOPORTABLE**

Autor
Cristian David Coral Martínez

Universidad de Antioquia
Facultad de Ingeniería, Escuela Ambiental
Medellín, Colombia
2020

Informe de práctica
como requisito para optar al título de:
Ingeniero civil

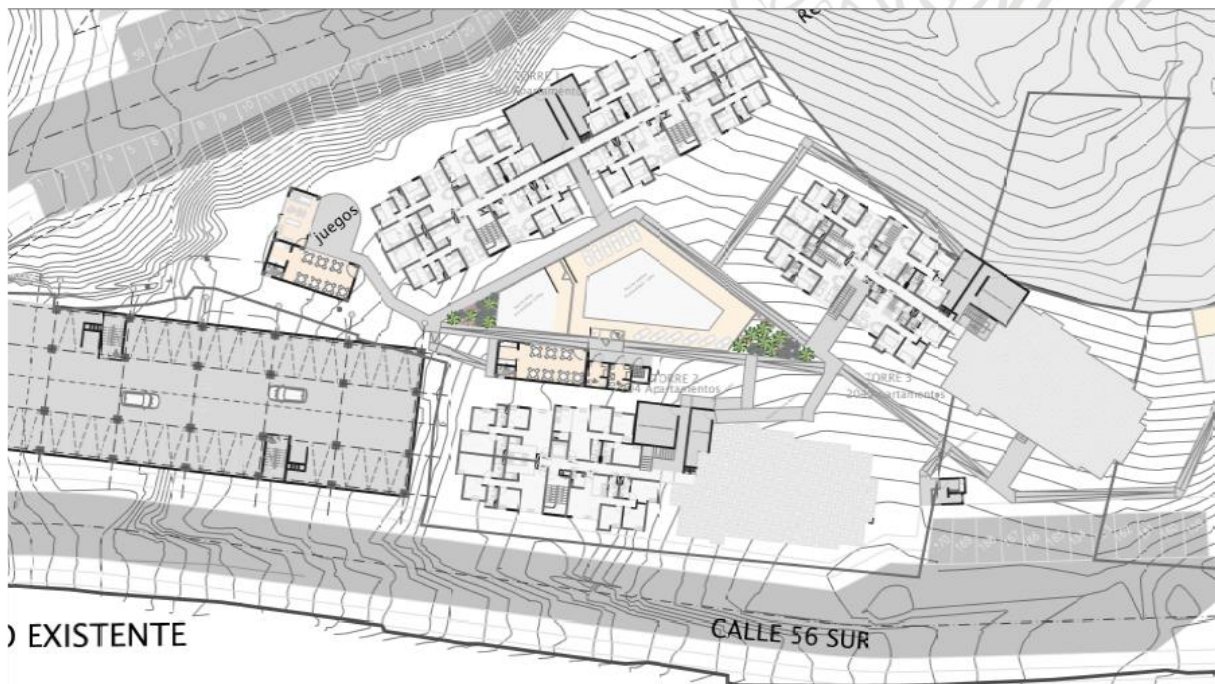
Imagen 1. Planos de la planta de las torres 6,7 y 8.

Se inició con la revisión de los planos ofrecidos por los arquitectos e ingenieros, en ellos se definen las cotas y coordenadas de cada torre y estructura a construirse, dado los anteriores datos se comenzó con el proceso de la marcación en el sitio de las cimentaciones (previamente se hizo limpieza) con la colaboración del topógrafo y ayudante entendido, esta actividad duró entre medio día y un día, dependiendo de la amplitud y el número de pilas.

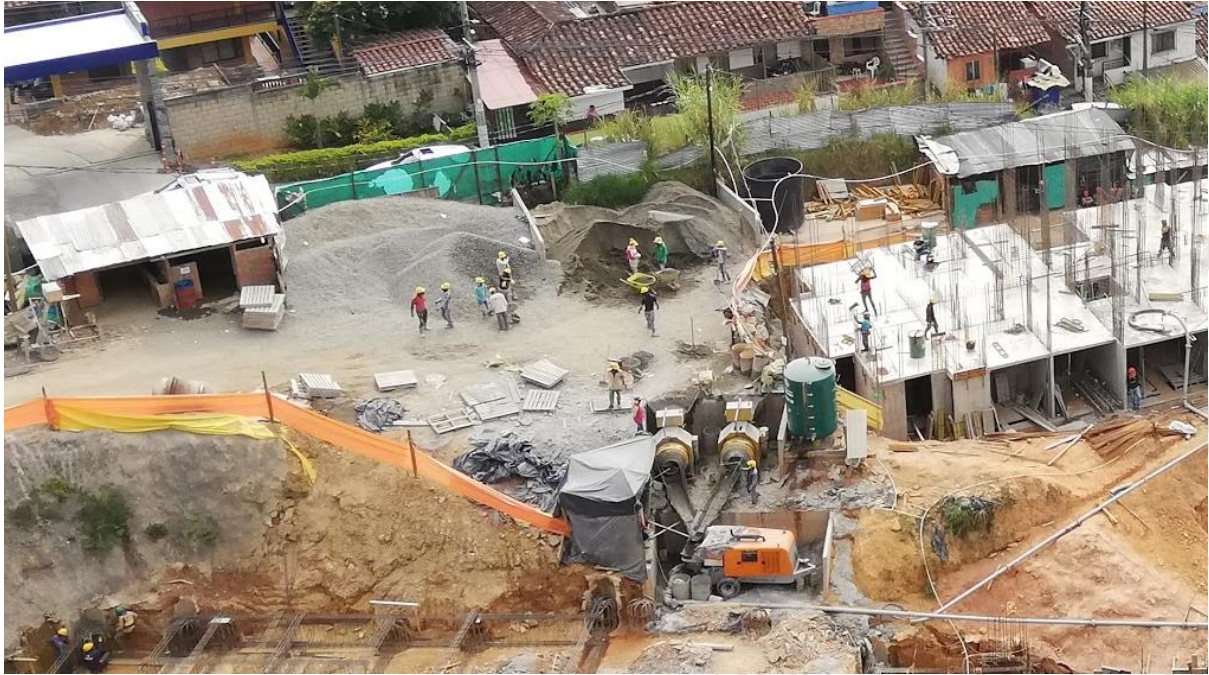
La fabricación del concreto requiere de la presencia del residente o maestro encargado, de tal forma que garantice la cantidad o peso correcto de los materiales, en cada vaciado se pesaban los materiales transportados en un coche o boogie y puestos sobre una báscula, adicionalmente se realizaba la prueba de asentamiento para comprobar que la relación agua cemento sea la adecuada.

Foto 1. Planta de fabricación del concreto

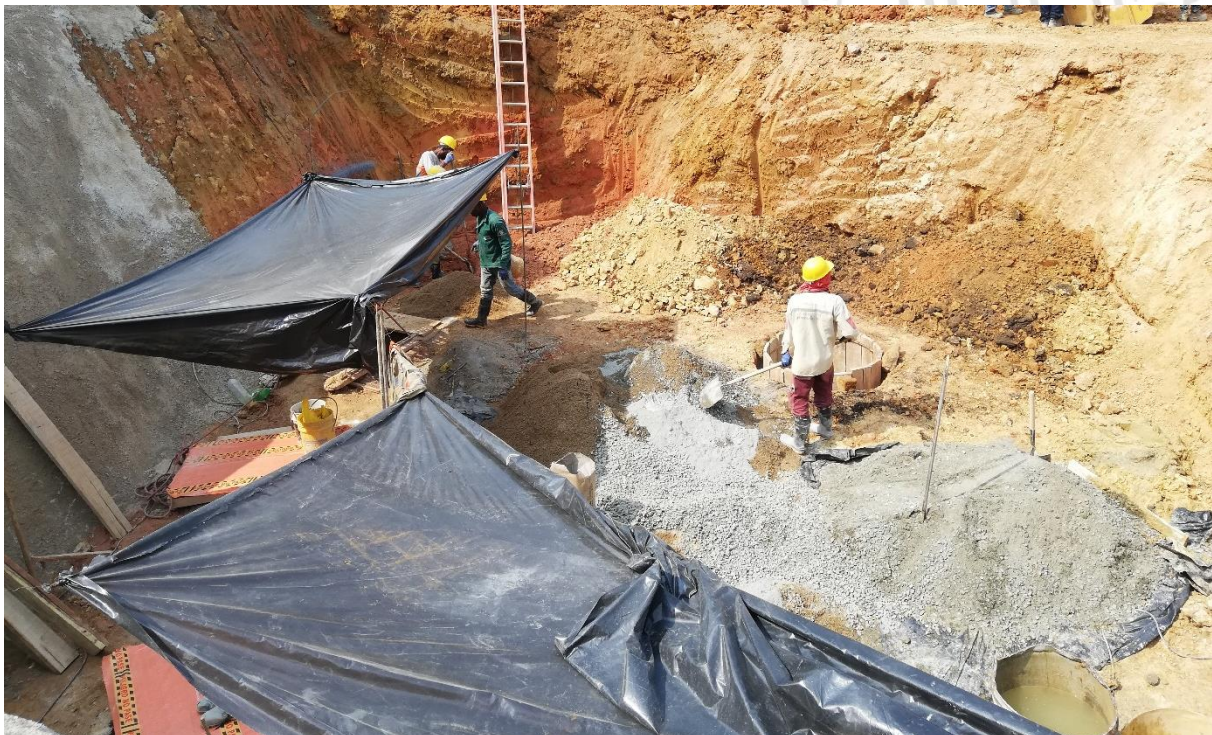
Más adelante se hizo la marcación de la zona para la construcción de la torre de viviendas, y con la cual no hubo contratiempo dado la experiencia del topógrafo en esta labor, días más adelante se inició con la excavación de las cimentaciones, el vaciado de los anillos de las pilas, el armado del acero principal de ellas, tiempo después se realizó el vaciado de campana y fuste para las pilas, todo dependiendo de las condiciones climáticas y la disponibilidad de los materiales; teniendo en cuenta que el material era de muy buenas características se destinó para la construcción de muro armado en tierra, así se redujeron los costos por transporte fuera de obra y por compra de nuevo material para el muro.

Foto 2. Vaciado de pilas

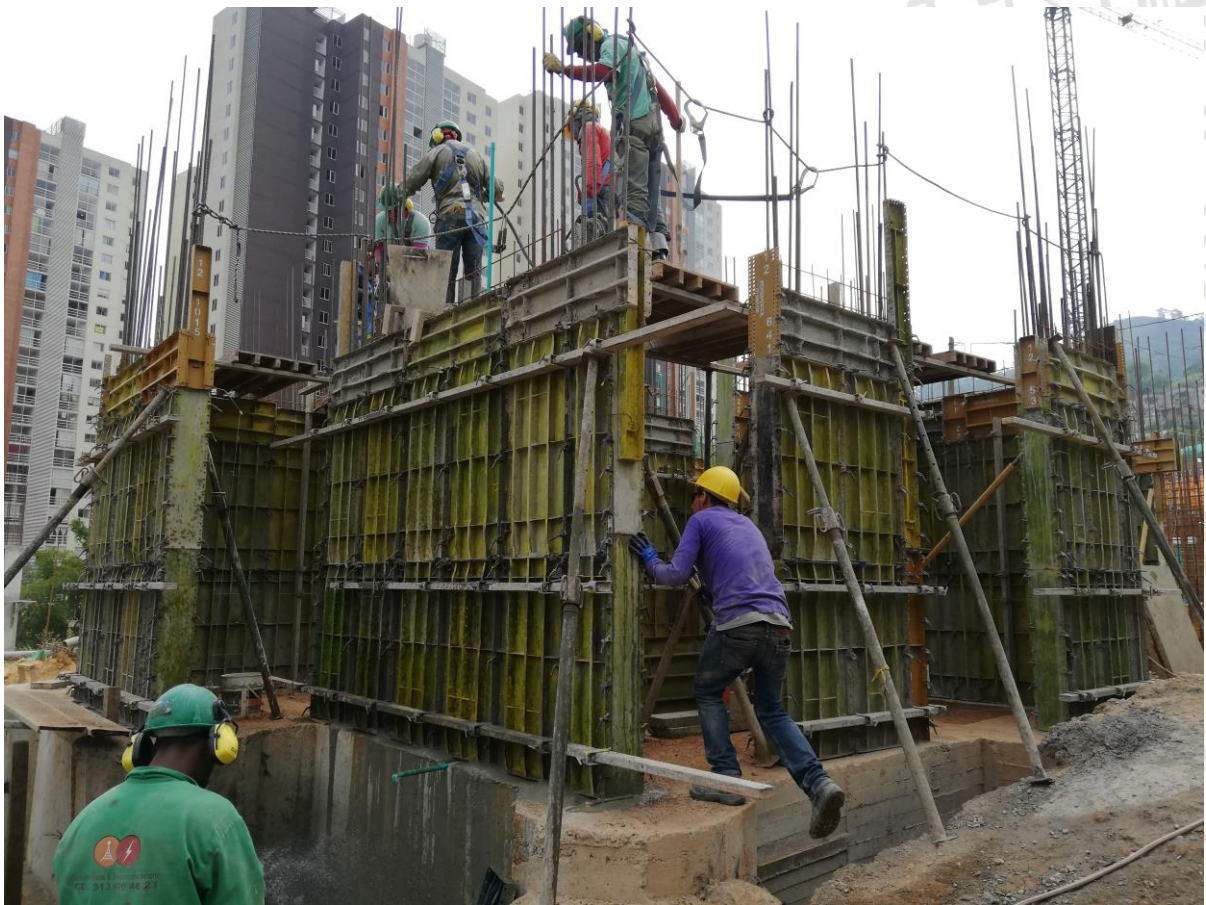
Al momento de hacer el armado de la formaleta se organizó por grupos, cada módulo por sus medidas, de acuerdo a los planos recibidos, puesto que, en la obra ya se habían utilizado para otras torres, los elementos ya tenían deformaciones, exactamente en las aletas, debido a la manipulación del martillo para hacer sus ajustes, lo cual generaba mayores medidas y espacios entre módulos, y por consiguiente ampliando las medidas de los muros, dado lo anterior se utilizaban elementos llamados negativos, para recortar la longitud y tener nuevamente las medidas necesarias. En consecuencia, de la manipulación continua y extendida de la formaleta, resultaban en elementos sin utilidad, por lo que se hacían nuevamente pedidos parciales, derivando en malas prácticas como colocación de módulos en lugares incorrectos, afectando la disposición original de las formaletas.

Foto 3. Armado de la formaleta.
