Diagnóstico del turismo accesible en la Huaca Pucllana para el turista con
discapacidad en el distrito de Miraflores 2019

TESIS PARA OBTENER EL TÍTULO PROFESIONAL DE:

Licenciado en Administración en Turismo y Hotelería

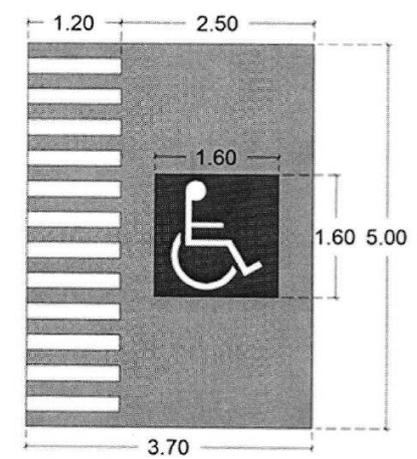
Figura 1. Medidas del estacionamiento

La norma también establece que los estacionamientos accesibles deberán estar cerca al ingreso, las dimensiones mínimas son 3.70 x 5.00 m y por ultimo estos estacionamientos deberán ser identificados con avisos en el piso y otro soportado en un poste o colgado.

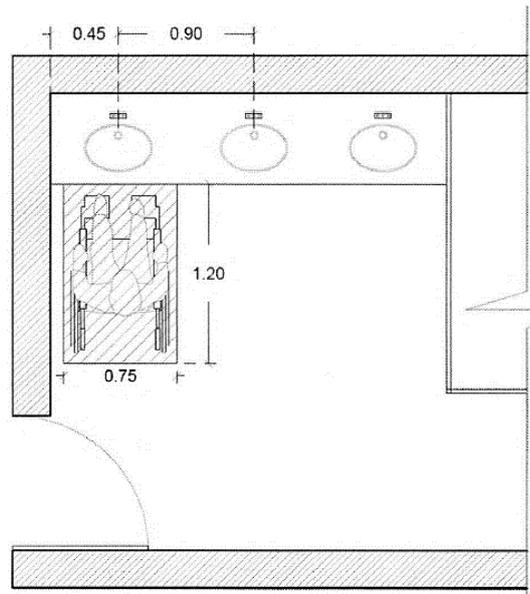
Figura 2. Medidas de los lavaderos

Por otro lado, también tenemos a los servicios higiénicos y el artículo 15 de la norma técnica A.120 señala que en relación a los baños el lavatorio deberá tener al frente un espacio libre de 75cm x 120cm y una altura de 75 cm desde el piso, además habrá una distancia entre lavaderos de 90 cm y grifos de fácil manipulación.

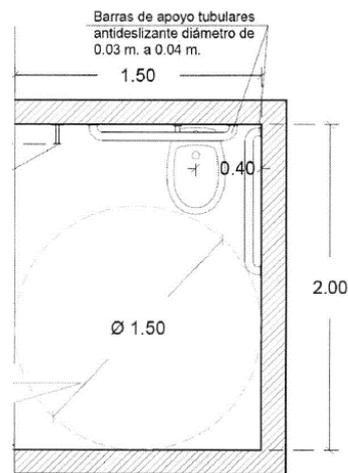
Figura 3. Medidas del cubículo

El cubículo para el inodoro deberá tener unas dimensiones mínimas de 1.5 x 2.00 m, la tapa del inodoro deberá estar a una altura de 45 y 50cm, por último, las barras de apoyo deberán estar ubicadas 25 cm por encima de la tapa.

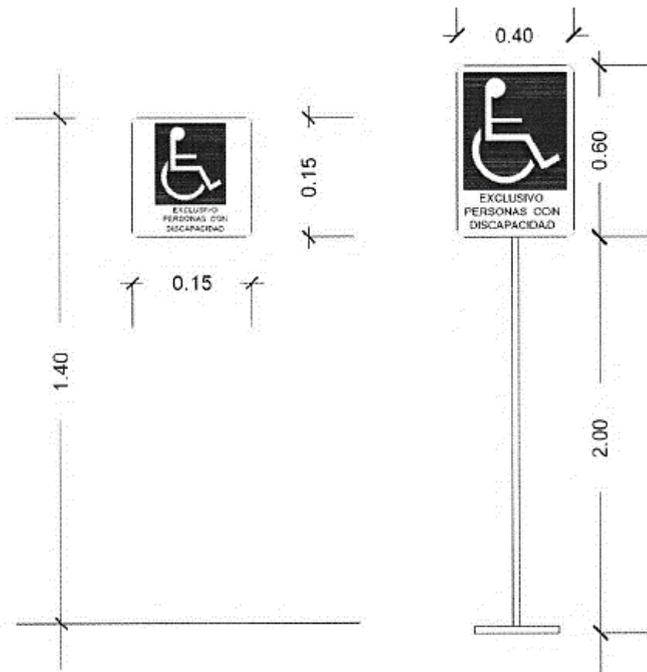
Figura 4. Medidas de la señalización

Dentro de las herramientas de comunicación tenemos a la señalización, de la cual el artículo 31 de la norma técnica A.120 establece que deberán contener información sobre la accesibilidad de un determinado lugar y además contara con escritura en braille. Los tamaños mínimos de los avisos adosados a la pared serán de 15cm por 15cm a una altura mínima de 140cm, los avisos soportados en postes deberán tener como mínimo 40cm de ancho y 60cm de alto a una altura mínima de 2 metros.

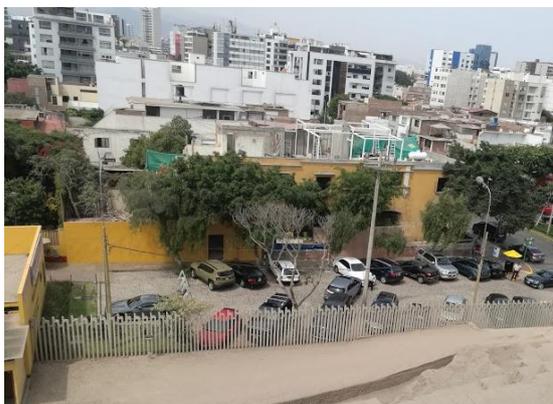
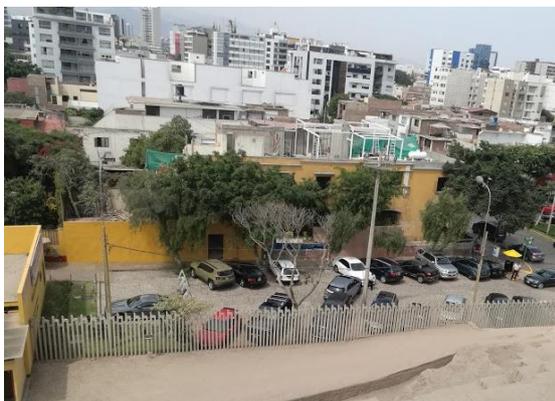
En base a la información obtenida mediante las entrevistas realizadas sobre el estacionamiento ubicado en la Huaca Pucllana se conoció que no existe un espacio reservado como personas con discapacidad, así como tampoco algún letrero o señalización. Por otro lado, en algunos casos se conoció que durante su visita el estacionamiento estaba abarrotado por autos particulares y buses de uso turístico. Además, se supo que el camino del estacionamiento a la entrada principal es incómodo debido a que el piso es muy irregular.

Por otro lado, se observó que el estacionamiento cuenta con un módulo de control operado por una persona quien es la encargada de ayudar a los usuarios a estacionar sus autos, también se identificó que el piso del estacionamiento que da a la entrada de la huaca es muy irregular y podría dificultar el movimiento de una persona con discapacidad motriz.

Figura 8. Estacionamiento
Fuente: registro fotográfico propio.

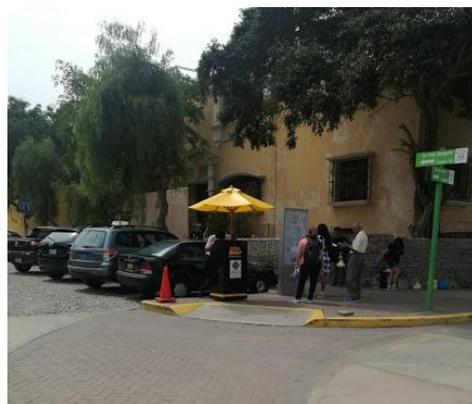
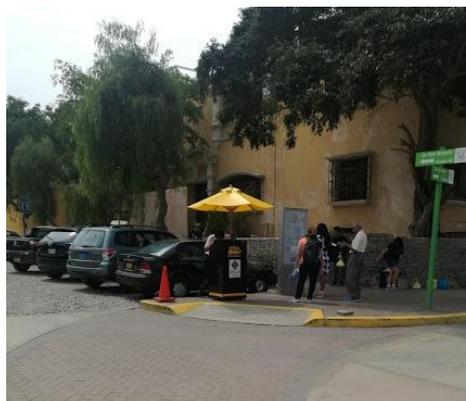
Figura 9. Caseta del estacionamiento
Fuente: registro fotográfico propio.

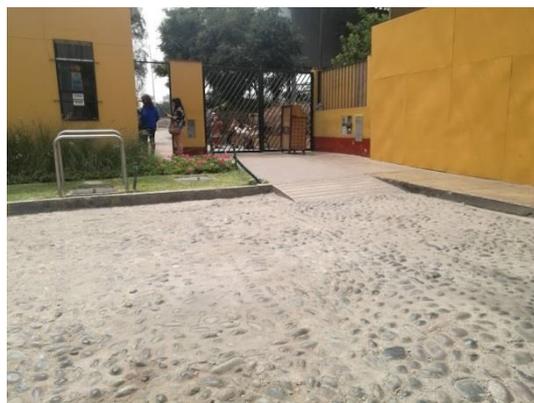
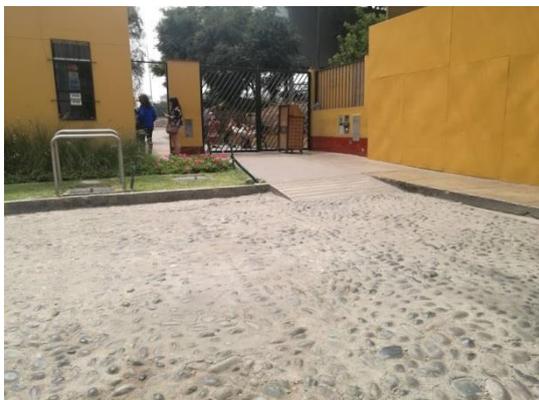
Figura 6. Ingreso a la Huaca Pucllana

Durante la observación se pudo identificar que la rampa ubicada en el sector del ingreso del recinto, cumple con las características que establece la norma A.120 sobre las medidas que debe poseer para catalogarla como accesible, en este caso la rampa tenía un ancho de 120 cm, una altura de 15 cm, una la pendiente 12.5% y una longitud de 120 cm, y debido a que su longitud no superaba los 3 metros no estaba obligada a contar con barandas.

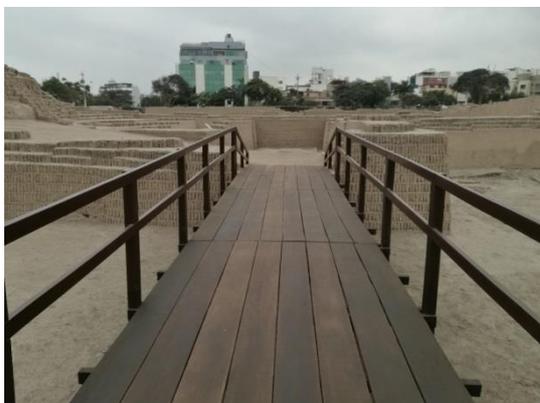
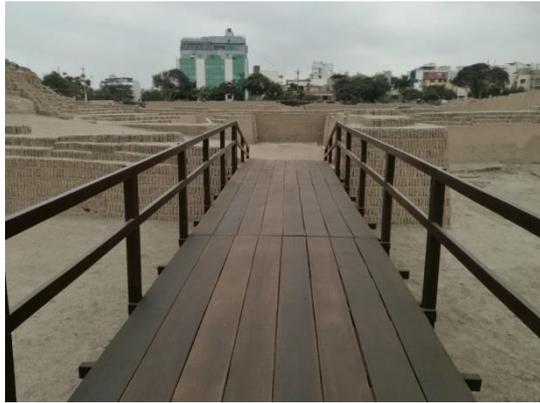
En el sector bajo de la huaca se encontraron rampas fabricadas en madera estas cumplían con las medidas establecidas por la norma en cuanto al ancho y las barandas ubicadas a 80 cm de altura, como observación adicional también se observaron rampas de tierra con medidas irregulares a una altura de 30 cm.

Figura 18. Rampa de acceso a la huaca
Fuente: registro fotográfico propio.

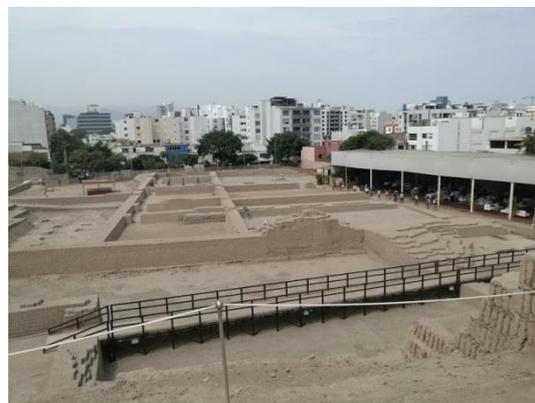
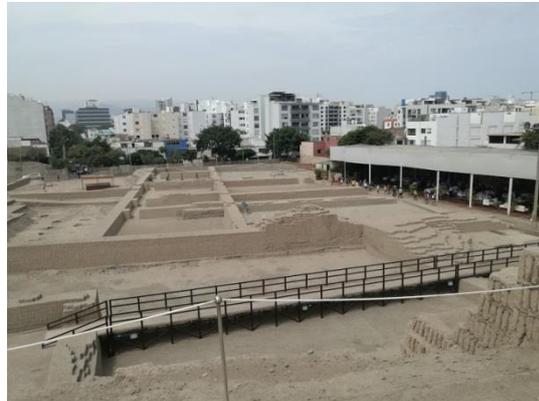
Figura 21. Zona baja de la huaca
Fuente: registro fotográfico propio.

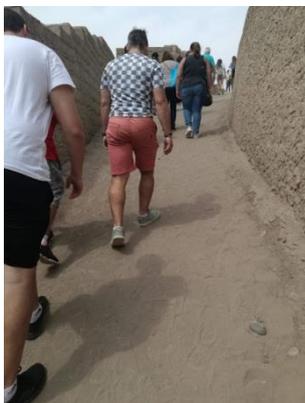
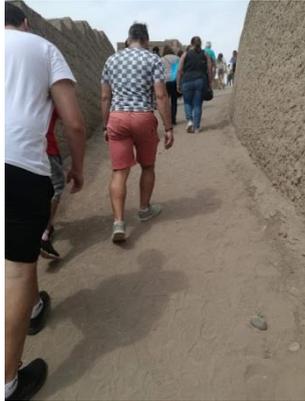
En el sector alto solo se observaron rampas de tierra, en su mayoría en cuanto al ancho era el adecuado, pero debido al material del que están hechas su superficie era muy irregular además no contaban con descansos ni apoyos a pesar de ser muy empinadas.

Figura 36. Acceso a la zona alta
Fuente: registro fotográfico propio.

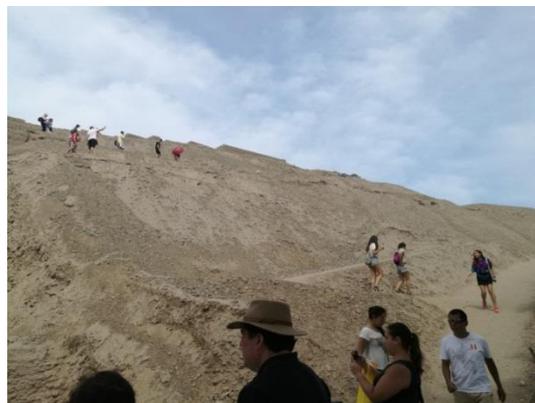
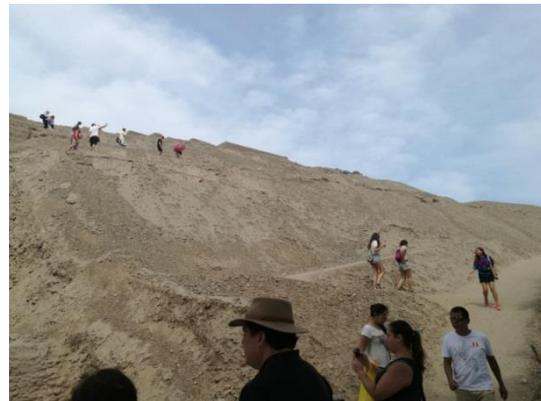
Figura 39. Zona de descenso
Fuente: registro fotográfico propio.

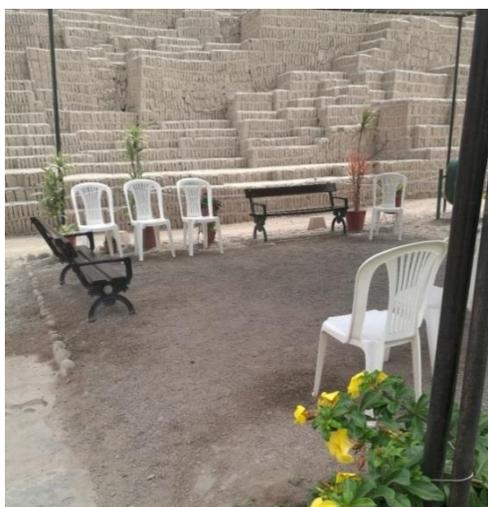
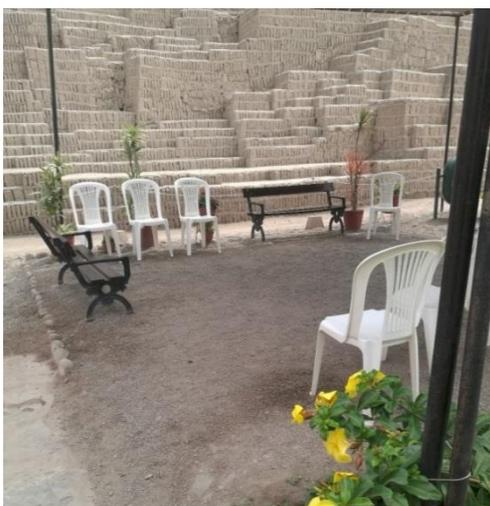
Figura 10. Área de espera

Al ingreso de la Huaca Pucllana se encuentra una ventanilla para realizar la compra del ticket de ingreso, se pudo comprobar que tanto el ancho como alto son los adecuados, pero no cuenta con profundidad en la parte inferior. Por otro lado, en la zona de espera no hay un espacio reservado para el visitante con discapacidad, las bancas que están fijas al suelo se encuentran a una altura de 35 cm, que es 10 cm menos de lo recomendado, también se cuenta con sillas de plástico que no están fijas, la altura de estas es el adecuado.

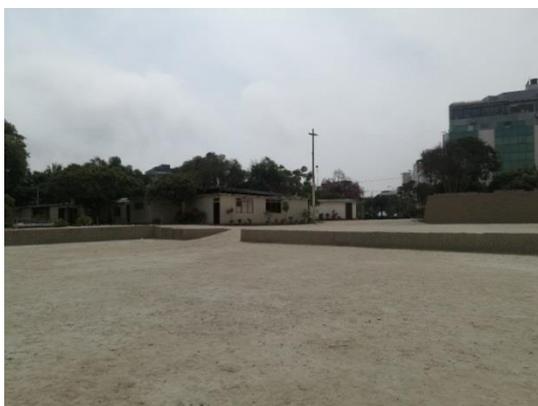
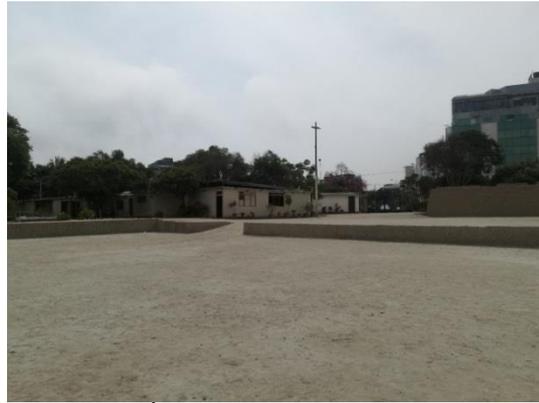
hombro y están acompañados durante todo el recorrido por un guía quien les describe el lugar. No hay un podo táctil para las personas con discapacidad visual. En la zona alta las personas con discapacidad motriz necesito apoyo para acceder, no tuvieron libertad para movilizarse ya que la zona es estrecha, el piso no es uniforme y es algo peligrosa. Los caminos para subir son muy empinados y es necesario apoyo debido a que las rampas con barandas solo se encuentran en la zona baja de la Huaca. Se logró observar que en la parte baja se encuentran las rampas con barandas accesibles hechas en madera y rampas de tierra compactada, además los espacios en este sector son amplios e uniformes en su mayoría libres de obstáculos ya sean mobiliarios, adornos o plantas, además cabe resaltar que existen pocos espacios estrechos, pero aun así se cumple la medida de 150 x 150 cm.

Figura 19. Área de circulación
Fuente: registro fotográfico propio.

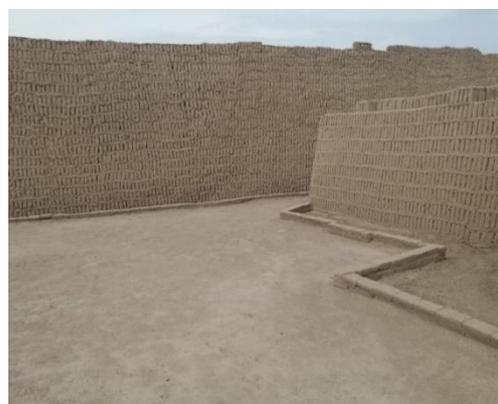
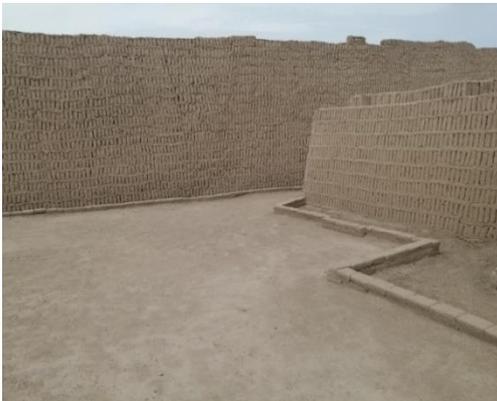
Figura 20. Área de circulación 2
Fuente: registro fotográfico propio.

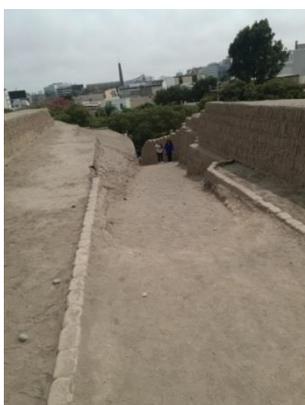
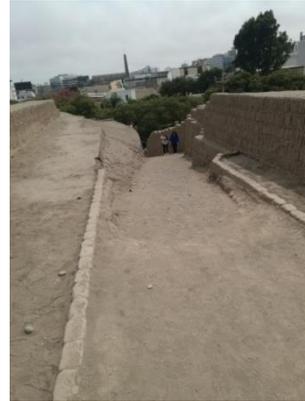
En el sector alto los pisos eran muy irregulares, pero aun así estos estaban libres de obstáculos que dificulten el paso, en algunas zonas el espacio mínimo no era el adecuado y los desniveles sobrepasaban enormemente el mínimo aceptado que es de 1 cm.

Figura 37. Zona de circulación superior
Fuente: registro fotográfico propio.

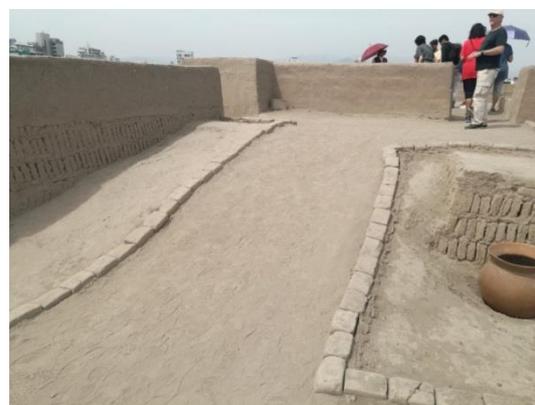
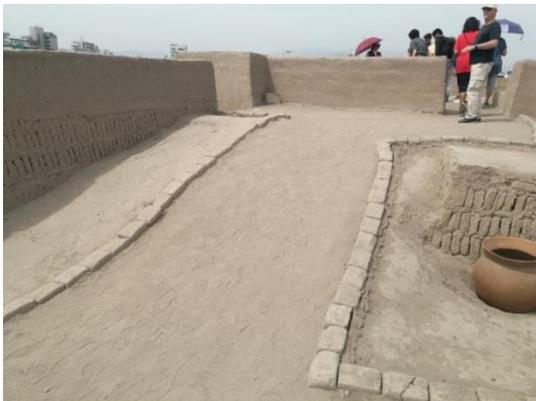
Figura 38. Zona de circulación superior 2
Fuente: registro fotográfico propio.

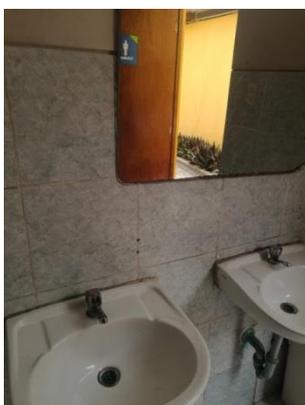
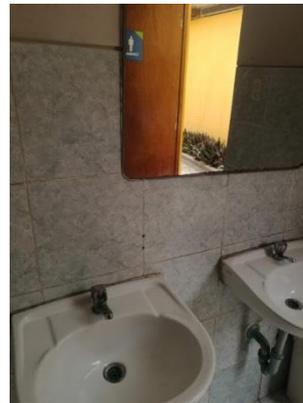
Mediante la observación se pudo comprobar que tanto la altura, el espacio libre y la distancia entre lavatorios era el correcto y el único aspecto a mejorar era el sistema de apertura del grifo, ya que se recomiendan llaves de fácil manipulación y se poseía la tradicional. En el caso del inodoro el cubículo no cumplió con las características de accesibilidad debido a que sus medidas eran de 1.20 x 2.40 m siendo la recomendada de 1.50 x 2.00 m, tampoco se encontró barras de apoyo en el cubículo, en el caso del inodoro este se encontraba a la altura recomendada de 45 cm y el piso era antideslizante.

Figura 15. Lavaderos
Fuente: registro fotográfico propio.

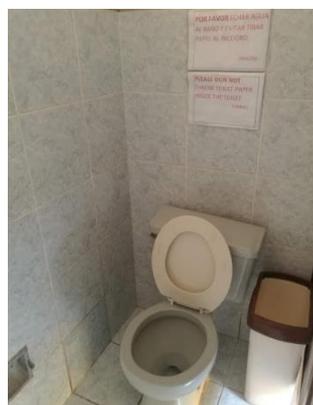
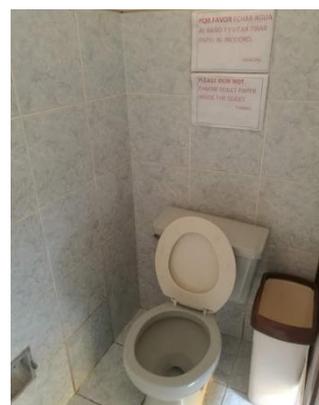
Figura 17. Cubículo del inodoro
Fuente: registro fotográfico propio.

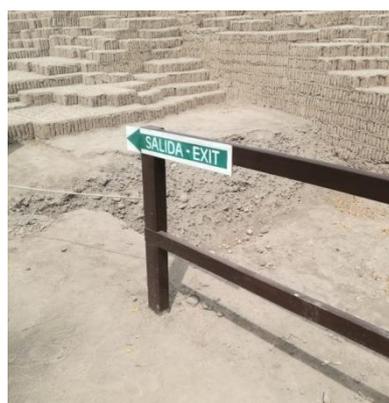
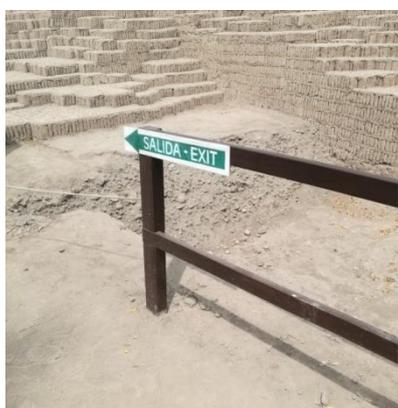
Durante la observación no se encontró ningún tipo de señalización en el sector del ingreso o alto solo en el sector bajo hay una pequeña señal de salida la cual no cumplía con las medidas adecuadas para ser accesible.

Figura 26. Señalización interior
Fuente: registro fotográfico propio.

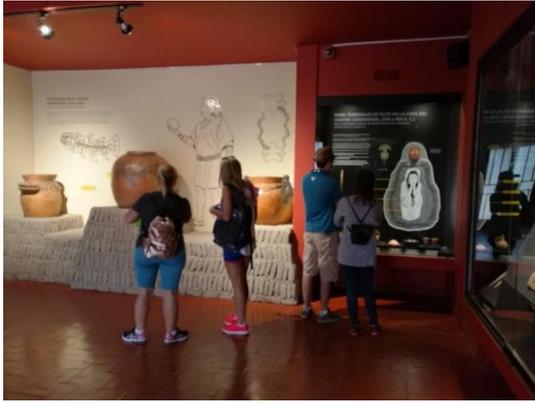
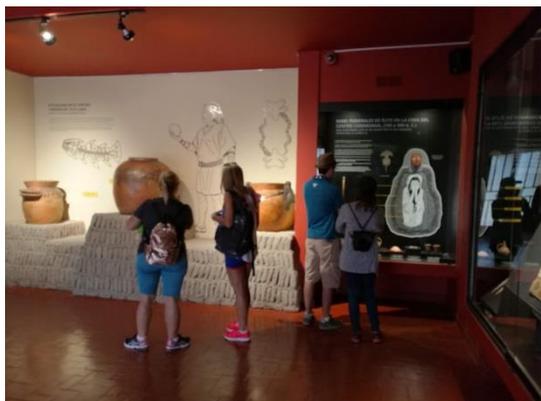
En el sector n° 1 se encuentra una sala con muestras arqueológicas que no está abierta al público de manera permanente ya que, dependiendo del guía asignado a los distintos grupos la sala es abierta, en este lugar se encuentran grandes vitrinas que superan los 110 cm de alto, el tamaño de los textos es el mismo de toda la sala, pero el contraste de colores varia, en esta sala no se encontró contenido en alto relieve ni audiovisual.

Figura 42. Sala de muestras
Fuente: registro fotográfico propio.

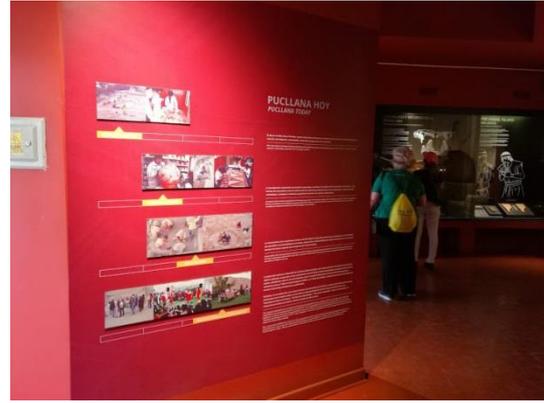
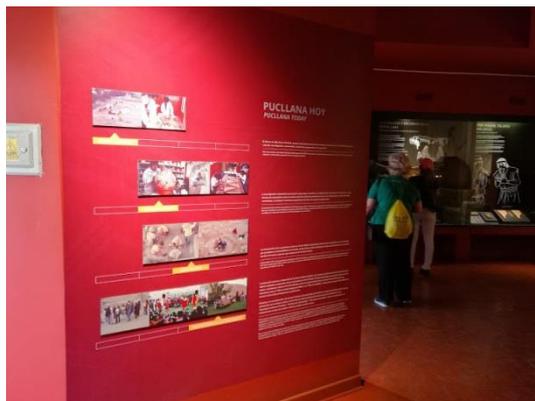
Figura 43. Contenido en texto
Fuente: registro fotográfico propio.

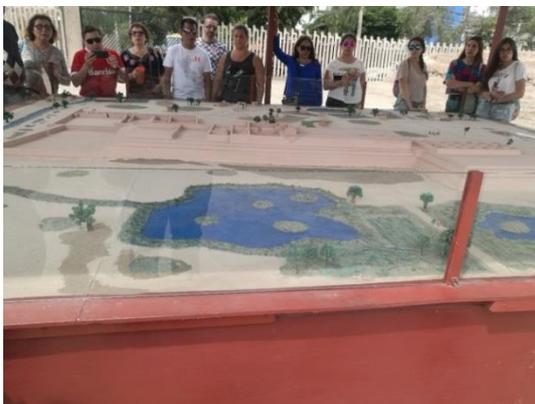
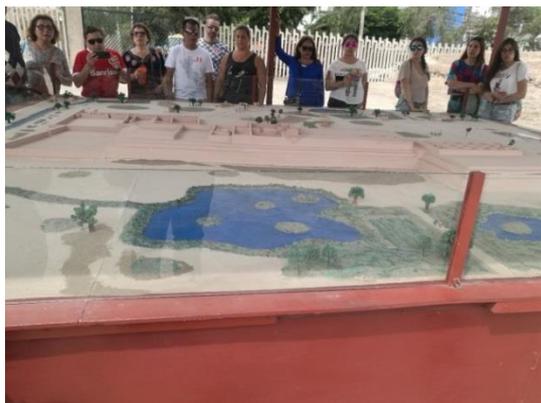
En el sector n°2 se identificó una maqueta con una altura de 100 cm que es la adecuada para las personas con discapacidad, además también se encontraron carteles con textos de color blanco y fondo negro. En el sector n° 3 como contenido temático solo se encontraron paneles informativos, los cuales cumplían con las características recomendadas en cuanto al tamaño de los textos, el color y el fondo, cabe añadir que estos paneles no cuentan con contenido en alto relieve es decir en braille.

Figura 24. Maqueta
Fuente: registro fotográfico propio.

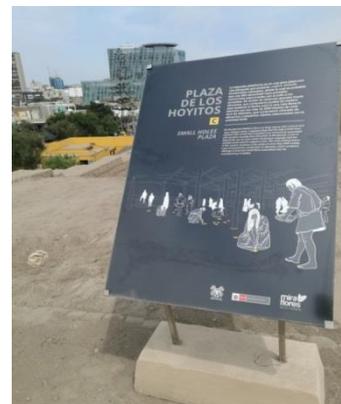
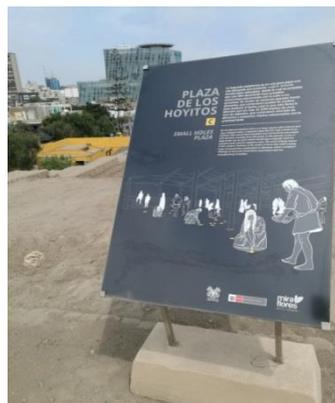
Figura 25. Carteles informativos
Fuente: registro fotográfico propio.
