UNIVERSIDAD CÉSAR VALLEJO

“Análisis Estructural de carretera Vinzos – Bocatoma la Huaca, entre las progresivas km 24
– 30, propuesta de mejora, Santa - Ancash 2019”

TESIS PARA OBTENER EL TÍTULO PROFESIONAL DE:
INGENIERO CIVIL

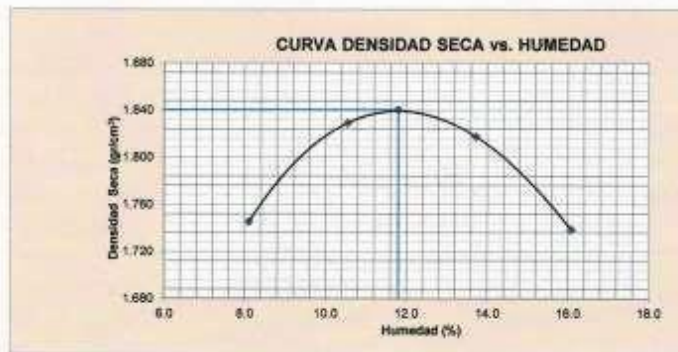
Peso de tara	gr	19.7	18.7	18.7	18.7
Peso suelo seco	gr	112.3	99.5	83.8	82.1
Contenido de humedad	%	8.1	10.6	13.7	16.1
Densidad Seca	gr/cm ³	1.745	1.829	1.817	1.739
Máxima Densidad Seca	gr/cm ³	1.840			
Óptimo Contenido de Humedad	%	11.8
