## 調査報告

### 再訪磨盤街： 1953年出版「南京市五百分一房地產平面図」の現場を歩く

荒武 達朗

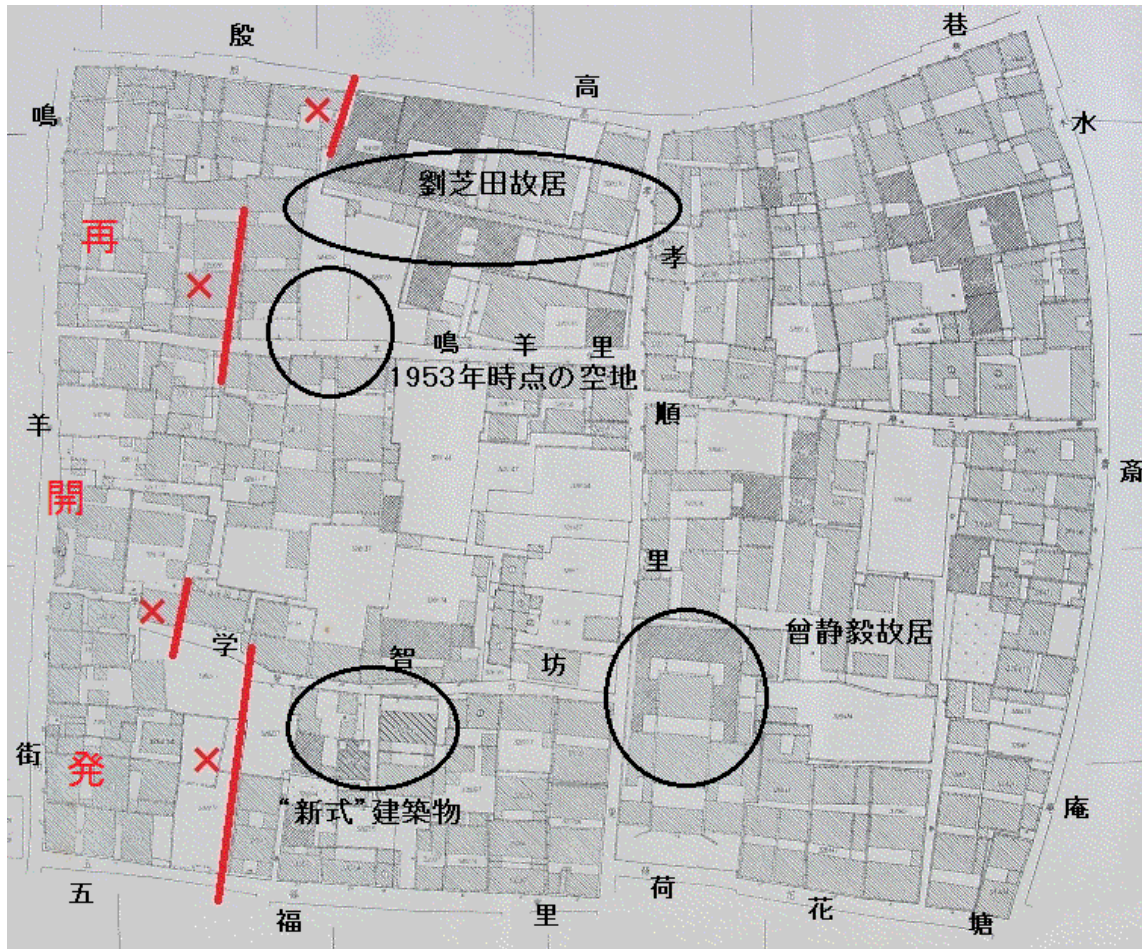
調査地点要図

筆者は主に以下の4地点を観察した。①曾静毅故居<sup>(5)</sup>、②“新式”建築物、③劉芝田故居、④1953年時点での空地、である。下の1953年の平面図にその地点を示した。なお、直線より西の「×」を付した箇所は再開発対象地区として、既に立ち退きと取り壊しが実施されている。

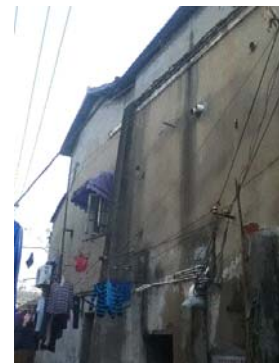
北半分、地図中に丸で囲んだ部分は取り壊されず健在である。北側の棟と中央の棟の間の中庭に孝順里に面して入り口があり、文物保护单位のプレートがはめ込まれていた（右上写真）。右写真の中央がその入り口であり、建物の構造も 2 階建てであった。また北側の棟の屋根の形状も看取できる。地図上においても丁度“中式一樓”となっている。

入り口より内部をのぞき込むと、中庭はそのまま残っており両側の建物の保存状況もまずまず良好であった。人目があったので内部の写真は撮れなかった。

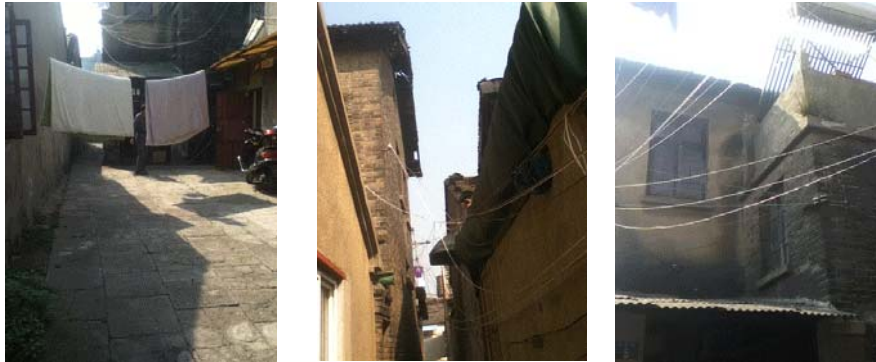
まず下の写真3枚のうち、左より1枚目は、北側よりこの細長い空間と奥まったところの新式一樓を撮影したものである。布団の向こう側に建物がある。この路地を通過して裏側に回り込み南側から見ると、煉瓦造りの堅牢な建築であることが分かった(左より2枚目)。左より3枚目は2階部分の拡大である。中央の写真以外はすべて北側より撮影した。

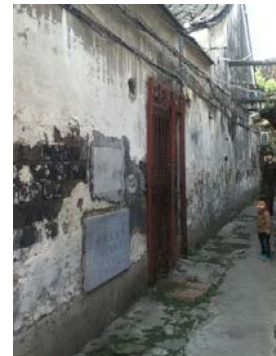
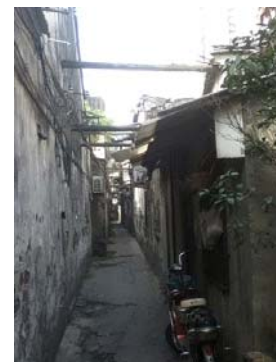
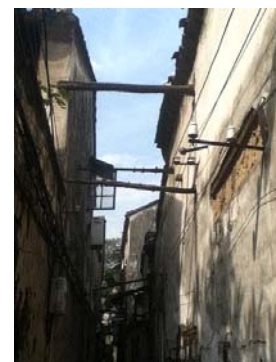
この土地片の真ん中に東西方向に走る小さな路地がある(右写真)。その両側に中式平房と中式一樓が立ち並んでいるのが特徴と言える。だがこの情報は左図からは窺い知ることが出来ない。右図上で筆者が実線で囲んだ部分が、この小さな路地に相当する。

この路地には中式平房と同じ様な網掛けが施されている。筆者はこれを作図上の誤りと考えていた。写真には屋根のない路地が写っているが、子細に観察すると建物と建物の間に梁が渡してあることが分かった。すなわち、1953年時点ではこの梁の上に屋根があったのだが、その後消失したと考えられるだろう(右写真並びに右上写

真)。路地を奥に進むと 2 階建ての中式一樓が現れる。これも地図に描かれた通りである。この路地の奥、突き当たりの壁の向こうは再開発区域である。

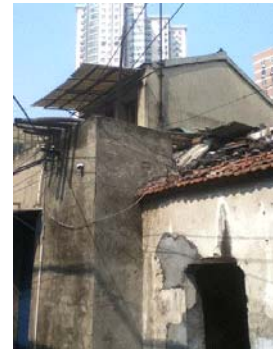
稿を結ぶに当たり、最後に一つ留意したい点を述べることにする。今一度 1953 年の平面図を見ると、この地区には白色で画かれた空地が多いことに気付く。例えば右の写真は劉芝田故居を出て南へ、

さらに鳴羊里の交差点を鳴羊街方面へ西進した地点で撮影した（地図上の○印）。1953 年時点では空地だったが、その後 2 階建ての住居が建てられていた。現在のように住居が密集する街区も、中華人民共和国建国直後には案外空間が広がったようだ。その観点に立って街区を見直すと、我々は古民居ばかりに目がいくのだけでも、伝統的な住居と住居の間に 2 階建ての古びたアパートが散在することに気付くのである。例えば孝順里の曾静毅故居を北に進むと道の西側にそのような住居を見ることが出来る。これらは 1953 年以降に空地を埋めるようにして建てられていったと考えられる。

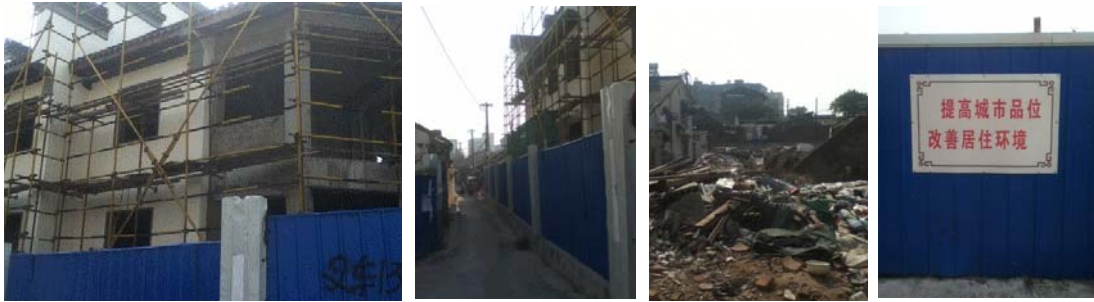
私の調査はこれら第 4 区第 11 幅図及び第 3 地籍区第 326 段図の北西の角、殷高巷と鳴羊街の交差点から始まった。昨年調査でも鳴羊街の東側が再開発対象地区として徴収され住民の移転が進んでいることが分かっている。鳴羊街を南下すると、伝統的様式を模した新しい住宅・商店が建設されつつあるのが見えた。次ページの写真 4 枚のうち、左 2 枚は鳴羊街と鳴羊里の角、伝統的建築を屋根にあしらった 2 階建ての建物（建築中）である。この鳴羊街を挟んだ向かい側に胡家花園という庭園がある。この建物はいずれは商店・食堂かオフィスに供されるのであろう。その一方で取り壊されたが何も建設されていない空地もあった。左から 3 枚目の写真はこの新しい建築物の南側、学智坊と鳴羊街の交差点近くである。破壊は進んだが、実際の建築はまだこれからなのだろう。予想に反して再開発が進んでいない印象を受ける。再開発地区を指し示す青色の塀には所々に標語が掲げられている。右端の写真には「都市の品位を高め、居住環境を改善する」とあった。

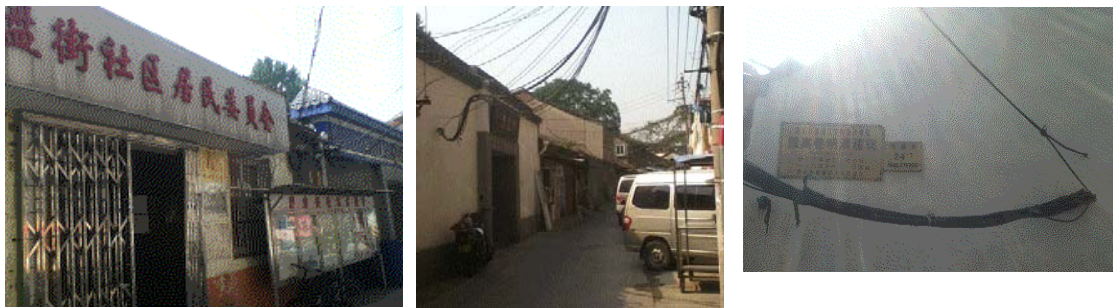
五福里の角を東へ、古民居群の中へと足を進める。この一年で街の雰囲気が大きく変わった様には見受けられない。1936年「南京市地籍図」の地番1936番の建物は1984年という早期に「南京市秦淮区文物保护单位」に指定されている。現在は公安局がその中に入っている。この一年で公安局の建物は、その概観がより“美麗”になっていた。おそらくはこの建物は南京市でも数少ない太平天国以前からの建築物である。きれいに漆喰で塗り固められた外壁に、保護単位である事を示すプレートが付け直されていた。

左：2014年10月撮影（奥が公安局） 中：2015年10月撮影 右：公安局壁の文物保护单位プレート

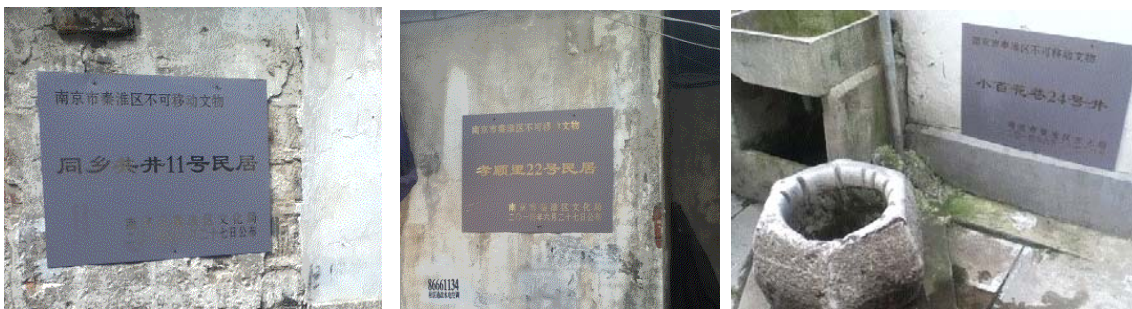
しかし一方で大きな変化もあった。保護すべき建物などが南京市秦淮区文物局によって「南京市秦淮区不可移動文物」（2014年6月27日公布）に指定されていた（下の写真3枚）。指定自体は2014年6月であるから、2014年10月の調査に先立つ時点のことである。その調査時に際しては目にすることがなかったので、プレートが設置されたのはその

後のことであると考えられる。建物のみならず、古井戸も保護対象となっていた。近年はメディア・ネット上に当地の文物に関する記事が掲載される機会が多い。一般の人びとがネット上に文章や写真を載せることもある。許可を得ているかどうか定かではないが、民
