Fleischer, Helmut; Lutz, Matthias; Ehmann, Rainer Stand sicherheitsuntersuchungen und Tragwerksverstärkungen an Schleusen des Main-Donau- Kanals

Standsicherheitsuntersuchungen und Tragwerksverstärkungen an Schleusen des Main-Donau-Kanals

Dipl.-Ing. R. Ehmann, M. Lutz, H. Fleischer
Bundesanstalt für Wasserbau (BAW), Karlsruhe, Deutschland

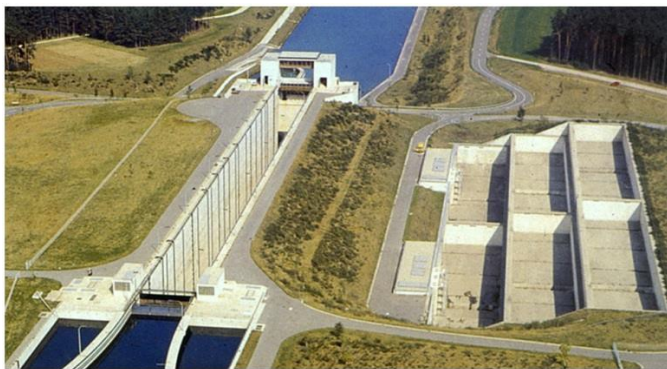
Abbildung 1: Typische Schleuse mit seitlichen Sparbecken am Main-Donau-Kanal

Zur Gewährleistung der Schifffahrt auf den Binnenwasserstraßen Deutschlands ist eine Vielzahl von technischen Anlagen erforderlich, wie Schleusen und Schiffshebewerke, Kanalbrücken, Durchlässe, Wehre usw. Von diesen Bauwerken nehmen die Schiffsschleusen aufgrund der besonderen Beanspruchungscharakteristik eine zentrale Rolle ein. Im Bereich der über 7000 km Bundeswasserstraßen befinden sich etwa 500 Schleusenammern. Der überwiegende Teil dieser Bauwerke wurde massiv ausgebildet; seit den 20er Jahren des letzten Jahrhunderts dominiert die Stahlbetonbauweise. Besonders in den damals 1960er und 1970er Jahren sind für Wasserbauten sehr schlanke Tragwerke entstanden; typische Beispiele hierfür findet man am Main-Donau-Kanal (vgl. Abbildung 1). Der vollständig im Bundesland Bayern liegende Kanal verbindet den Main bei Bam-

Zur Überwindung der Höhenunterschiede am Main-Donau-Kanal wurden insgesamt 16 Schleusen errichtet, die aufgrund des begrenzten Wasserdargebots im Bereich der Scheitelhaltung mittels seitlich angeordneter, terrassenförmiger Becken als Sparschleusen konzipiert wurden.

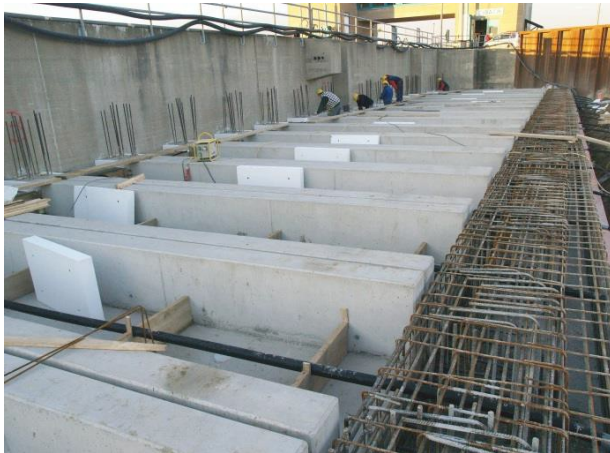
Abbildung 8 Schleuse Eibach: Baustellenfoto mit oberer Rahmenkonstruktion und Kopf der Bohrpfahlwand

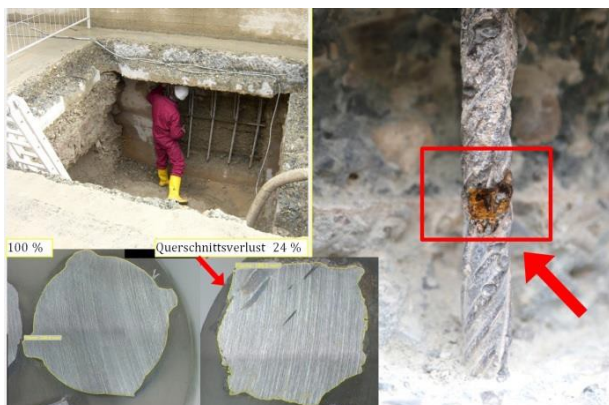
Abbildung 11 Bewehrungsfreilegung im Bereich des Maschinenhauses einer Schleuse mit Fotos der Bewehrung sowie Querschliff-Darstellungen von ungeschädigten und korrodierten Querschnitten

Im Rahmen der Untersuchungen an den Schleusen am Main-Donau-Kanal und der begleitenden vertieften Bauwerksinspektionen musste immer wieder die Frage nach dem Erhaltungszustand der meist sehr sparsam bemessenen Bewehrung beantwortet werden. Teilweise war es erforderlich, Bewehrung in kritischen Rissbereichen freizulegen und den Zustand zu prüfen (Abbildung 11). Dabei musste festgestellt werden, dass teilweise nicht mehr zu vernachlässigende Schädigungen

vorhanden sind, die weitere Sicherungsmaßnahmen erforderlich werden lassen. Bemerkenswert ist, dass auch permanent unter Wasser liegende Bewehrung nicht immer frei von Korrosion ist, was durch neuere Untersuchungen an anderen Bauwerken in der Fachliteratur bestätigt wird [5]. Dieses neuartige Phänomen ist Gegenstand eines z.Z. laufenden Forschungsprojektes in der BAW Karlsruhe. Es muss davon ausgegangen werden, dass sich auch hieraus die Notwendigkeit ergänzender Verstärkungsmaßnahmen ergeben wird.
