**AVALIAÇÃO DA EVOLUÇÃO DA CONTAMINAÇÃO NO DEPÓSITO DE  
REJEITOS E CINZAS DE CARVÃO A SUL DA ÁREA DE PRESERVAÇÃO  
AMBIENTAL DO CAPÃO DA ROÇA NO MUNICÍPIO DE CHARQUEADAS/RS**

Projeto Temático em Geologia III apresentado na forma de monografia, como requisito parcial para obtenção do grau de Bacharel em Geologia.

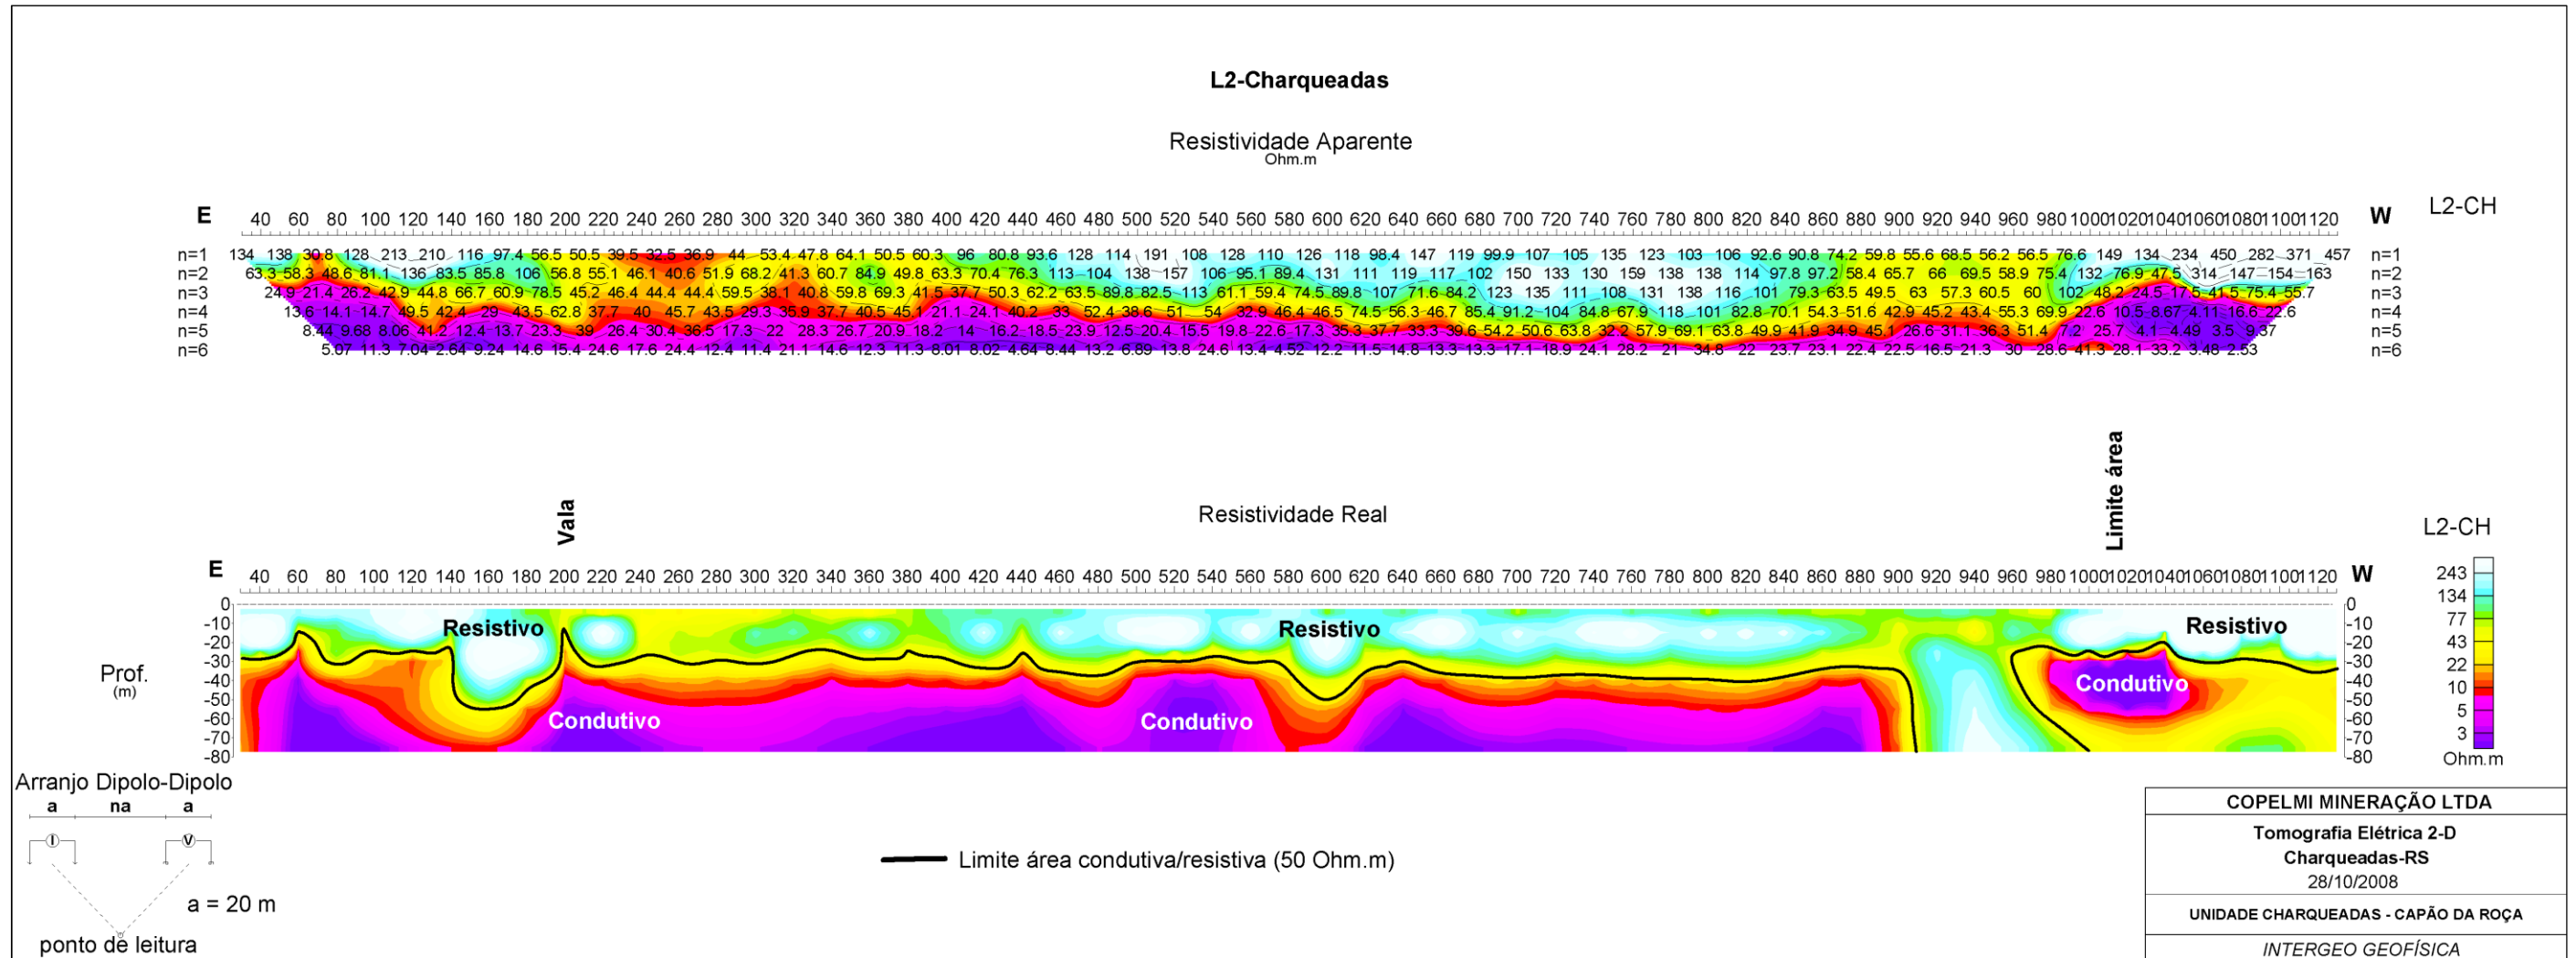
Figura 10. Pseudosseção resultante dos caminhamentos elétricos denominados Linha 02 realizados pela empresa Intergeo (Stevanatto e Spinelli, 2008)

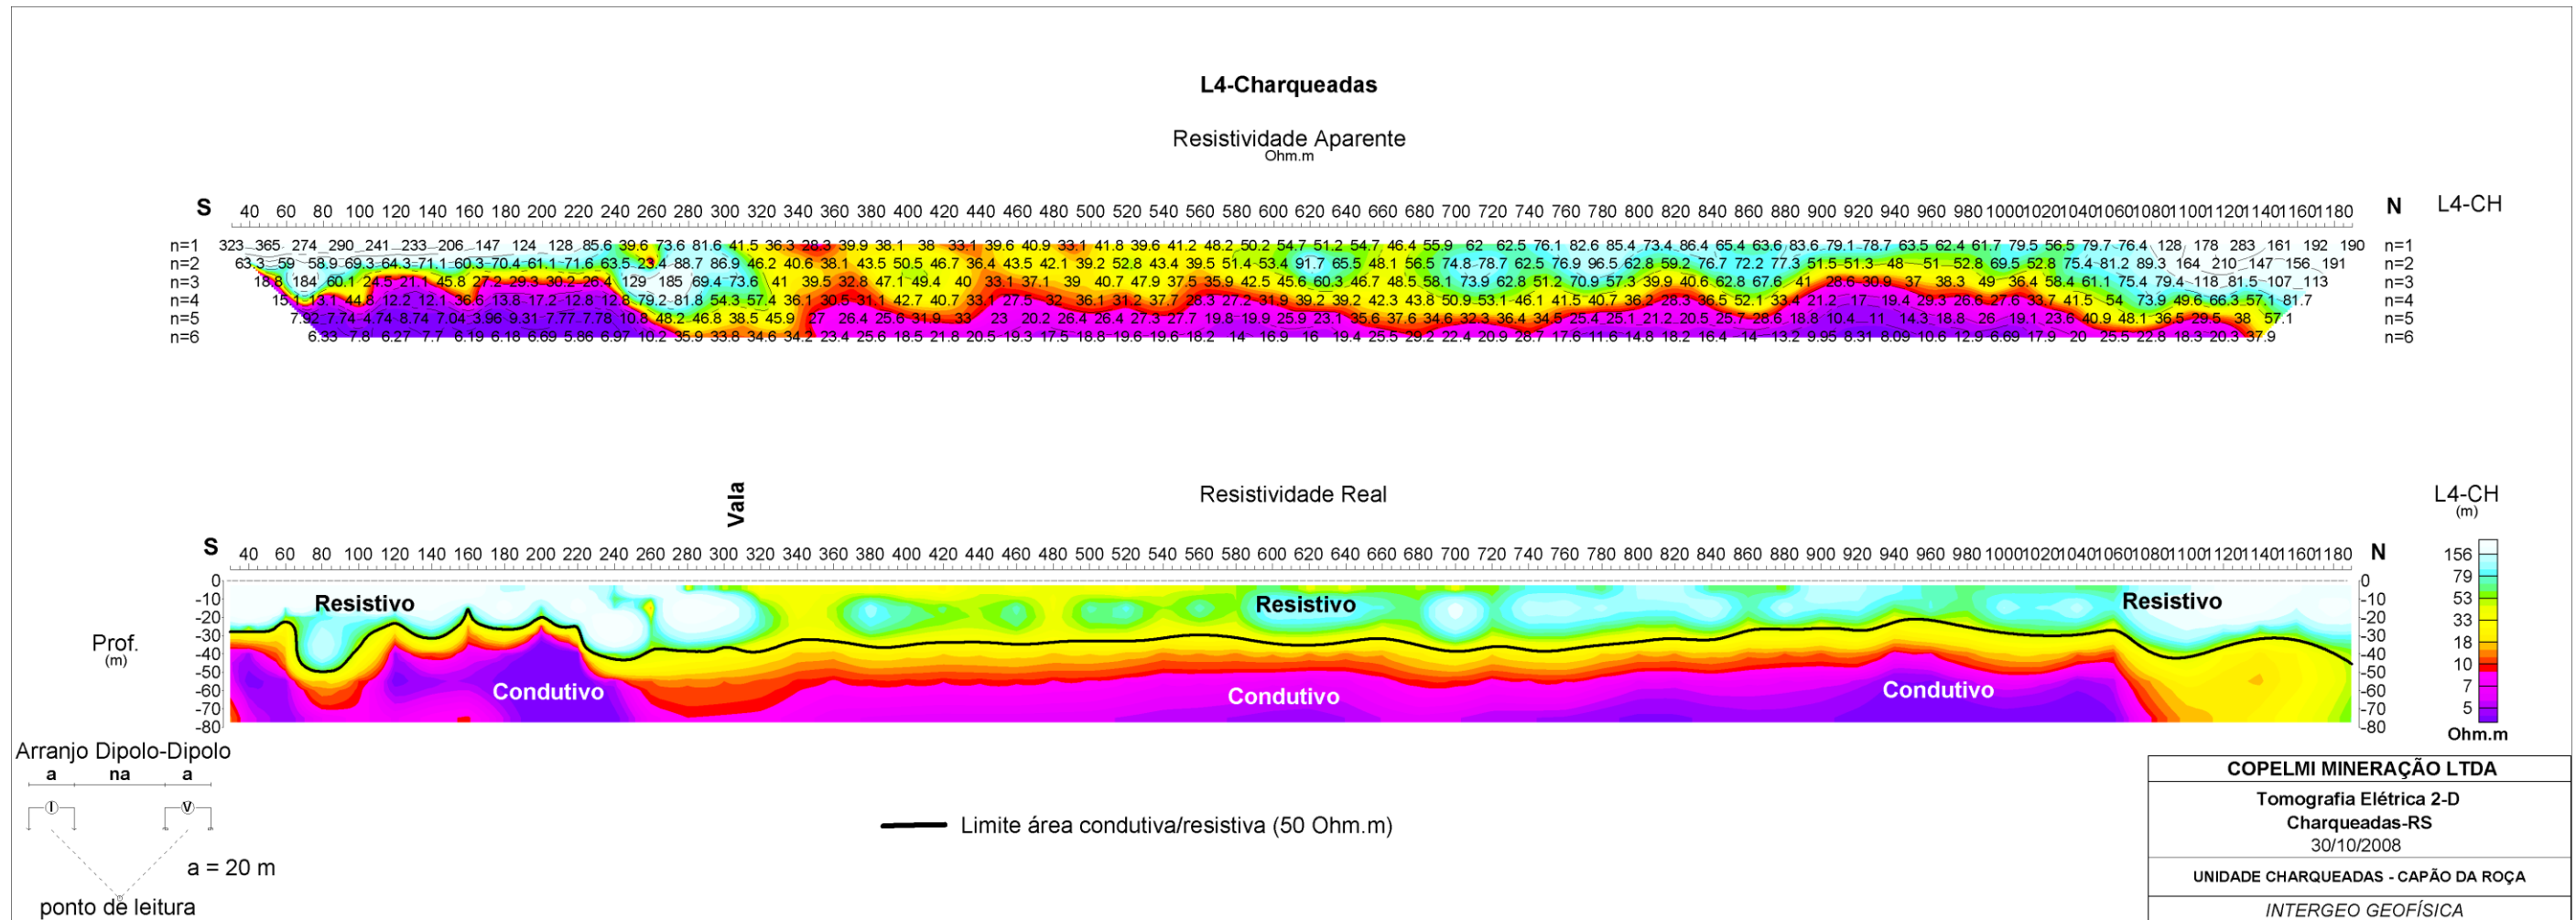
Figura 11. Pseudosseção resultante dos caminhamento elétrico denominado Linha 04 realizados pela empresa Intergeo (Stevanatto e Spinelli, 2008)

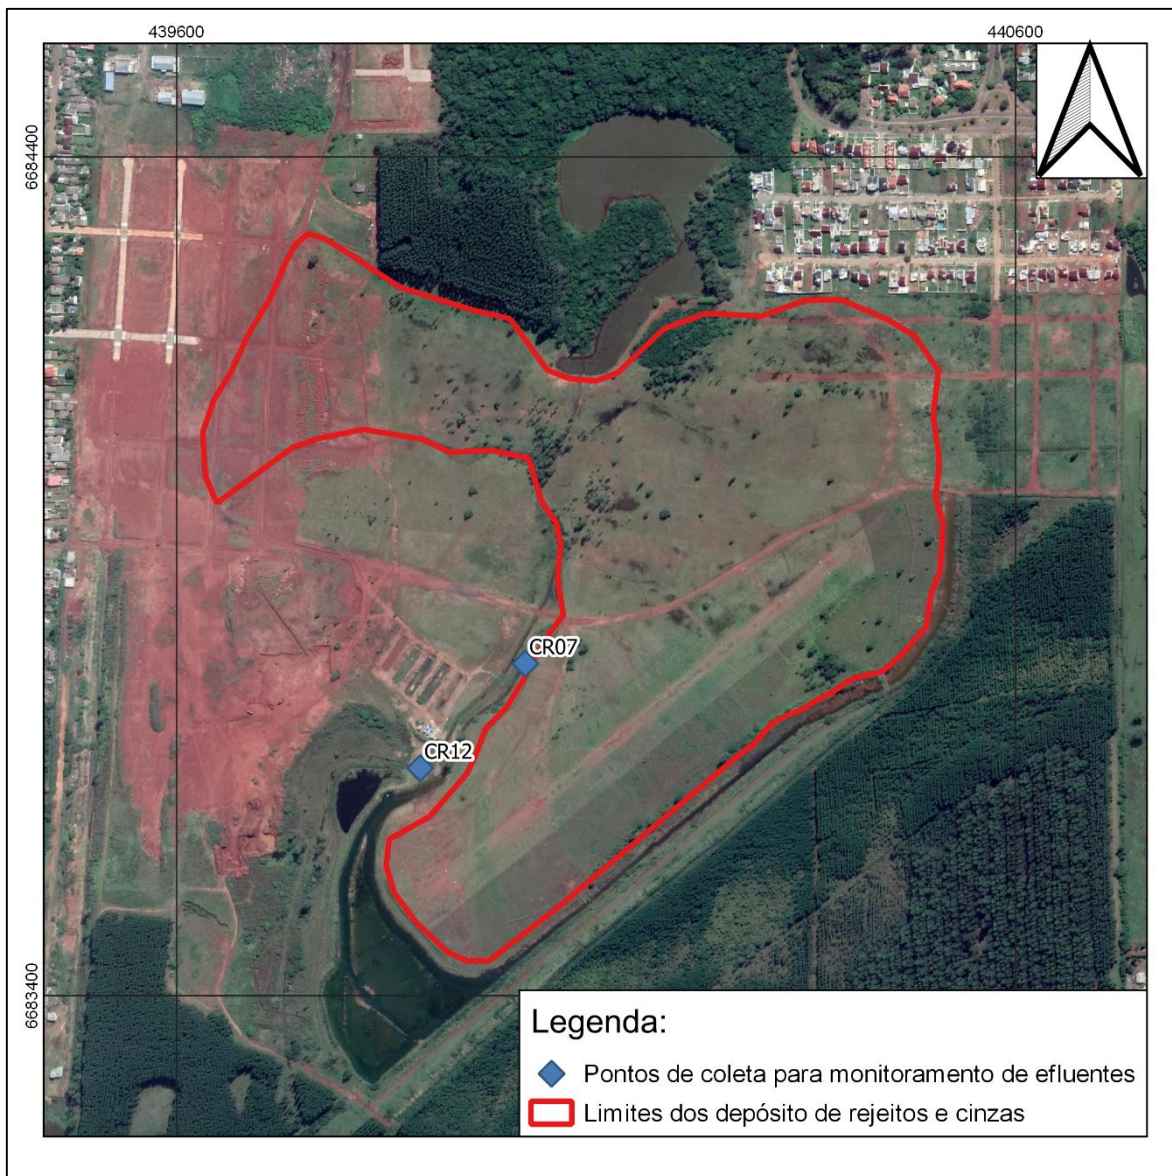
Figura 16. Pontos de coleta de efluentes gerados pelo depósito de rejeitos.

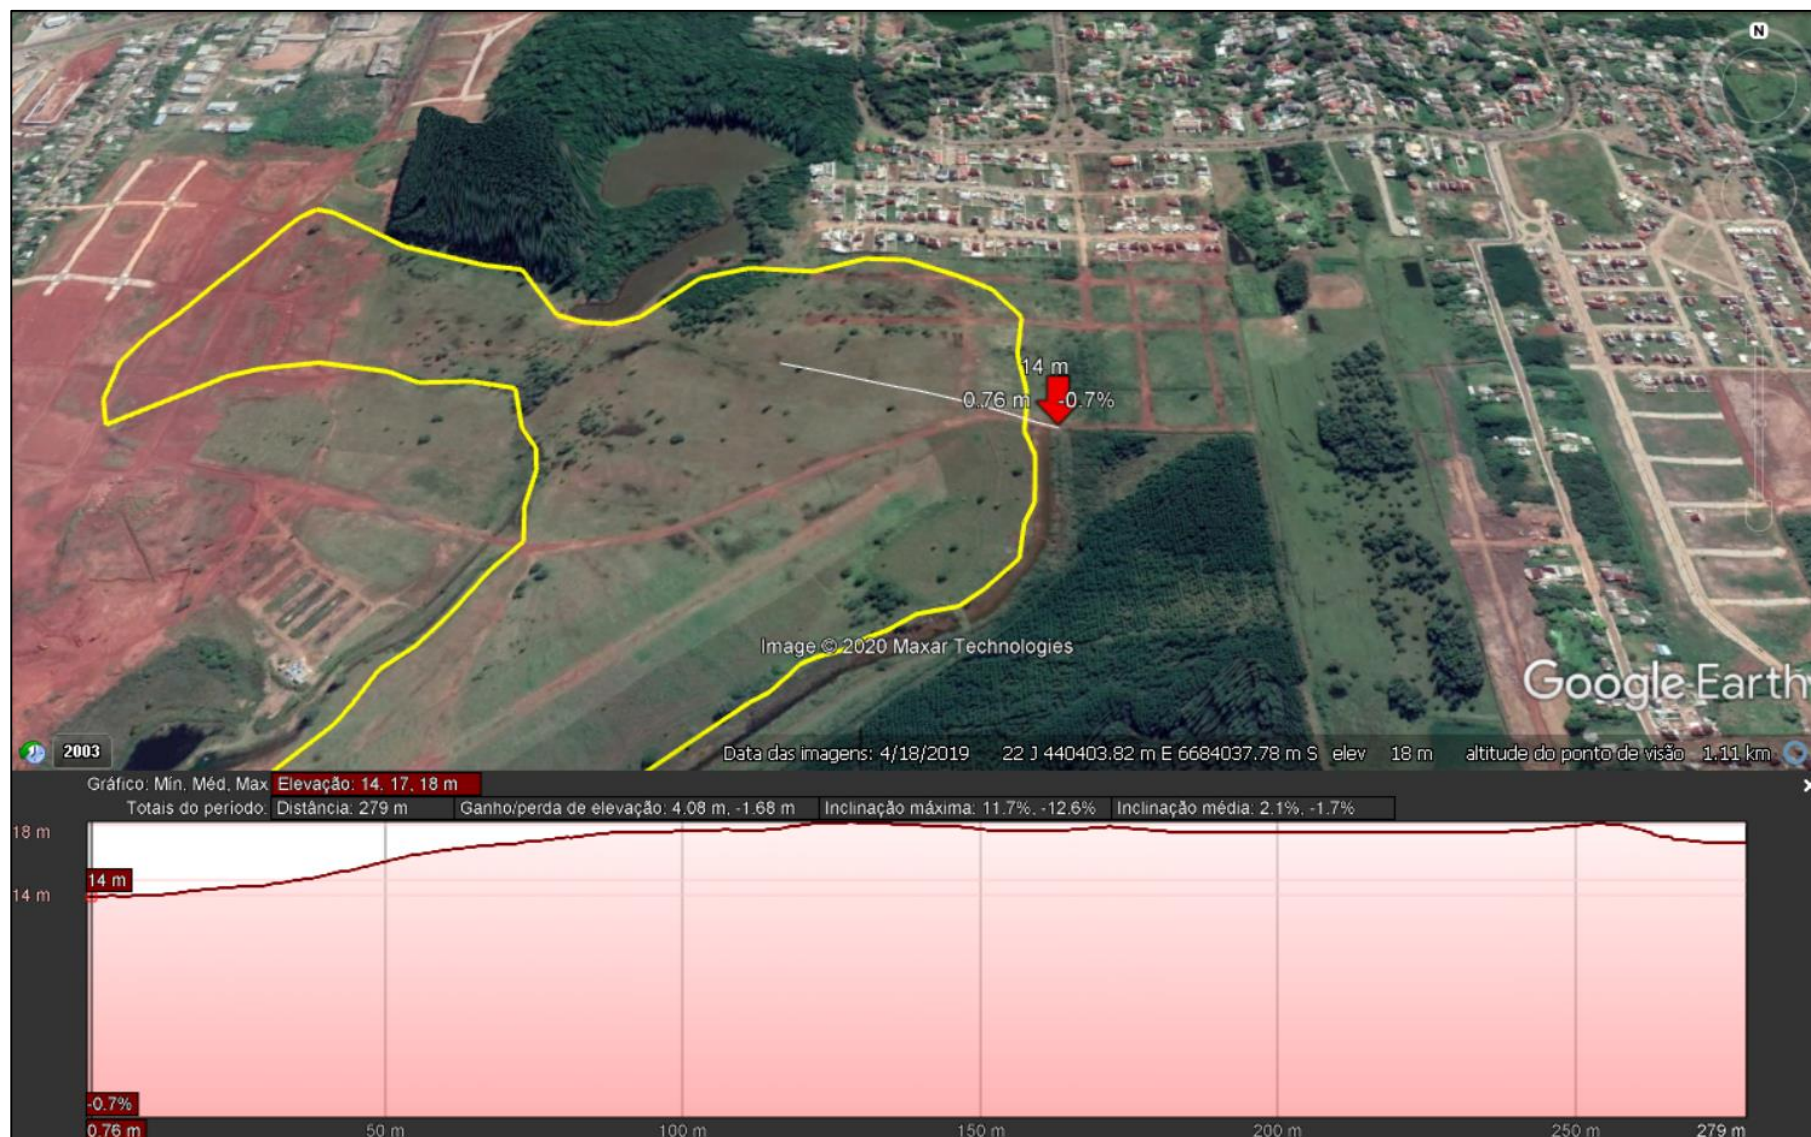
Figura 21. Perfil de elevação do caminhamento CE01 obtido junto ao software Google Earth Pro.

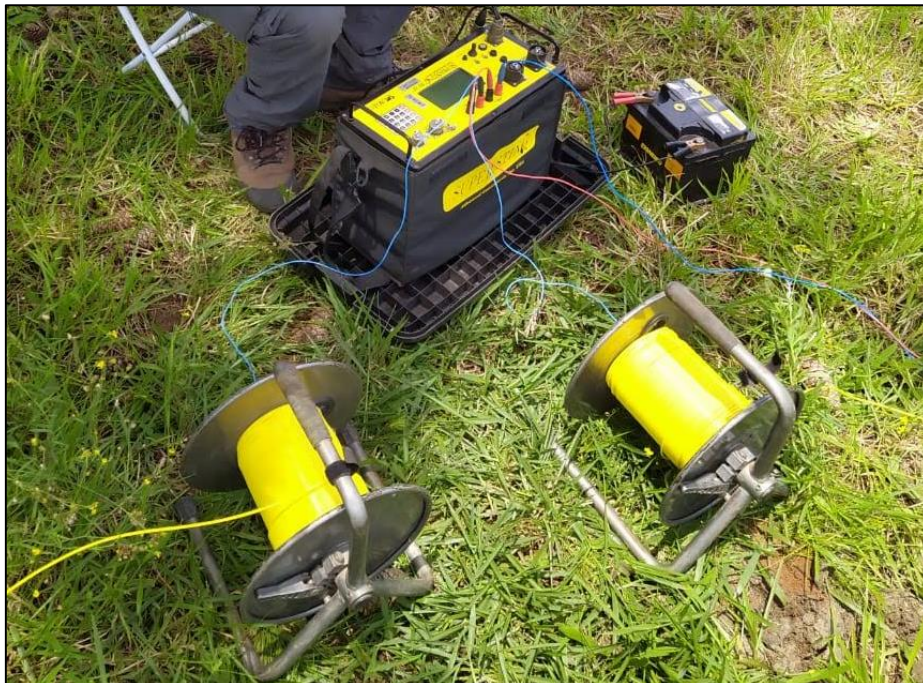
Figura 24. Resistivímetro SuperSting R1/IP, disponibilizado pela Corsan.

O aparelho utilizado foi o Resistivímetro SuperSting R1/IP, disponibilizado pela Corsan. O espaçamento de eletrodos AB e MN foi de 20 metros e foram utilizados 6 níveis de investigação (Figura 24 e Figura 25).

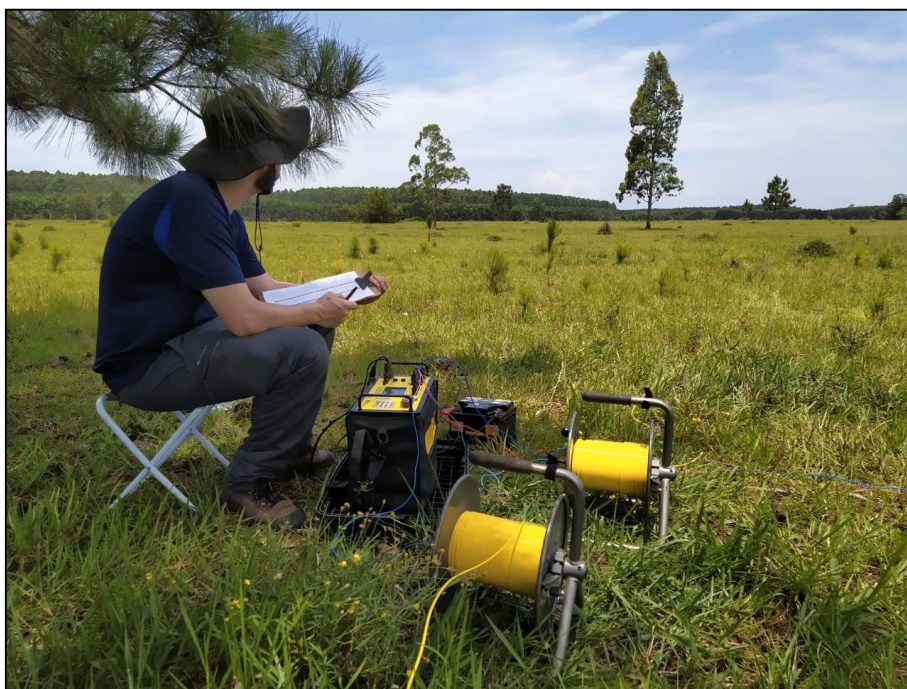
Figura 25. Anotação dos dados dos caminhamentos elétricos apresentados junto ao resistivímetro.
