ANÁLISE DE PROJETO DO MOLINETE DE UMA COLHEITADEIRA

Gustavo Laste

“Project Analysis of a Reel Combine”

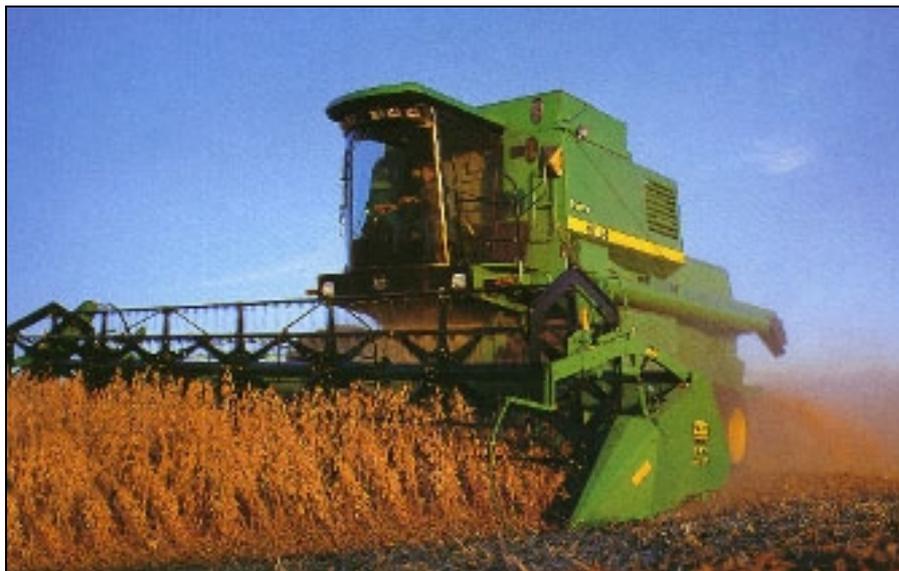
O molinete constitui a parte dianteira da plataforma de corte da colheitadeira, tendo como função, através dos dedos de aço, manter o produto a ser colhido em posição vertical, e por meio do seu movimento de rotação impedir que o mesmo, recém podado pelas facas de corte, não caia na frente da plataforma, mas sim seja direcionado e conduzido para etapa subsequente da sua colheita. A figura 2.1 mostra um molinete montado na plataforma 23 pés de uma colheitadeira.

Figura 2.1 – Molinete montado na plataforma de uma colheitadeira.

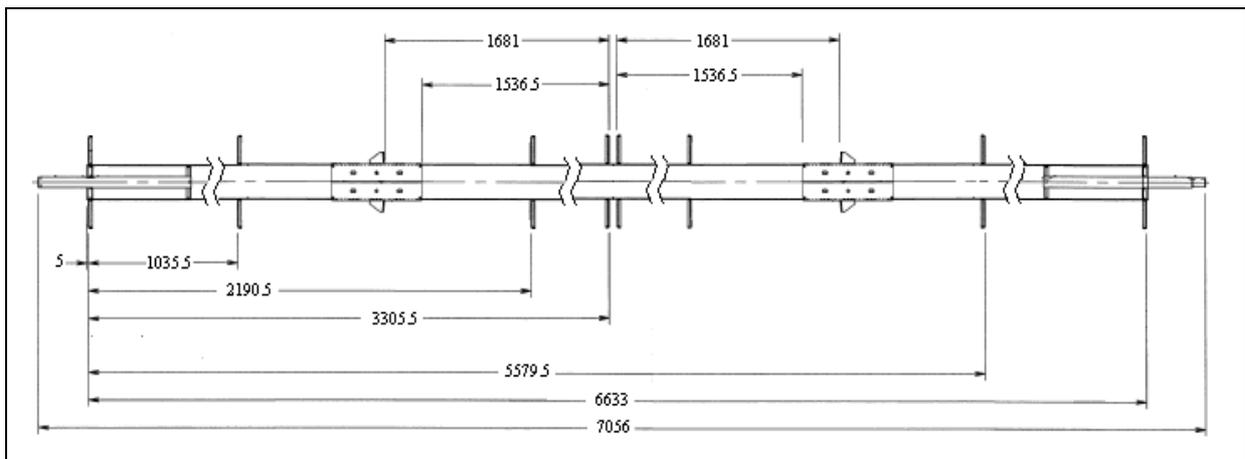
O tubo central do molinete de 23 pés de largura, como mostra a figura 2.2, consiste basicamente em um tubo de material baixo carbono, assim como todo o restante da estrutura, sobre o qual são montados dois reforços, oito discos e dois pequenos eixos maciços nas suas extremidades. Todos estes componentes são fixados por meio de cordões e pontos de solda neste tubo principal.

Figura 2.2 – Tubo central do molinete 23 pés.

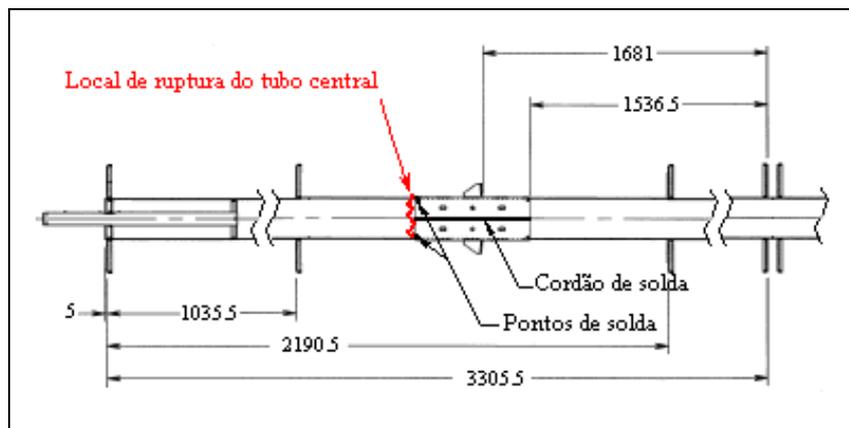
A ruptura do tubo central do molinete tem sido detectada de forma transversal em relação ao seu eixo longitudinal nos locais de fixação dos reforços, mais precisamente nas suas

extremidades. Nestas regiões são utilizados quatro pontos e dois cordões de solda para fixação dos mesmos, como mostrado na figura 3.1.

Figura 3.1 – Ruptura do tubo central junto ao reforço.

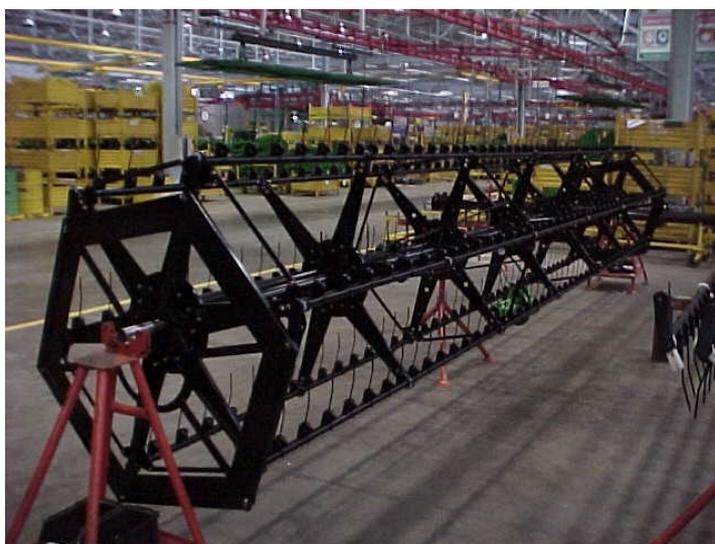
Devido à complexidade de se calcular o momento de inércia transversal do molinete, por causa da sua geometria e variação da área transversal ao longo do seu comprimento, pensou em se obter o mesmo experimentalmente. Para tanto, um molinete foi apoiado sobre dois suportes localizados nas suas extremidades (figura 4.1) e, após posicionar um peso no meio de sua estrutura (figura 4.2), foram feitas 5 medidas do seu deslocamento transversal por meio de um relógio comparador (tabela 4.1).

Figura 4.1 – Molinete apoiado sobre os suportes para medição do deslocamento transversal

Considerando-se o molinete como uma viga bi-apoiada, pode-se então utilizar a fórmula para o cálculo da deflexão máxima, como mostra a equação 4.1. Para tanto, outros dados importantes foram necessários para o cálculo do momento de inércia do molinete.

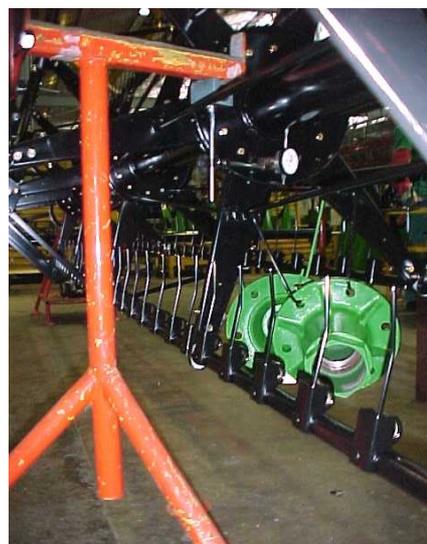
Figura 4.2 – Pesos concentrados no meio do molinete.

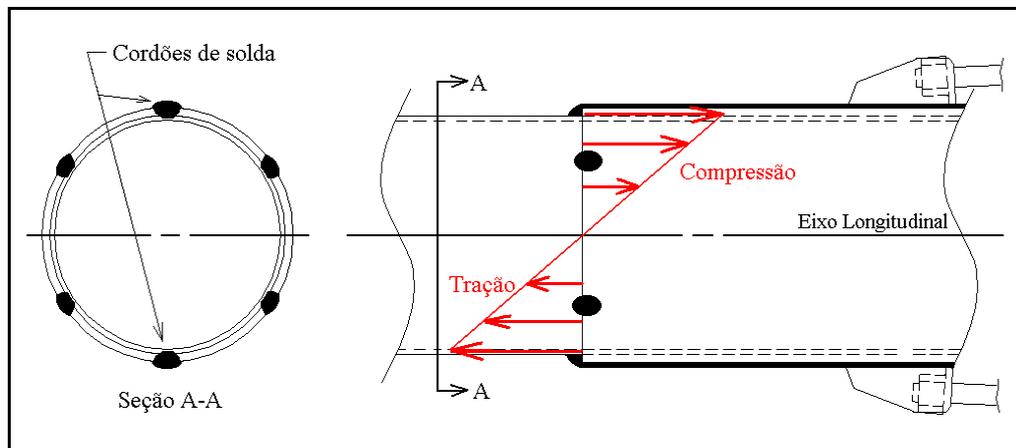
Quando em funcionamento, o molinete sofre a ação de solicitações dinâmicas. Devido ao seu peso próprio, ao seu movimento de rotação e às irregularidades do terreno sobre o qual a colheitadeira transita, percebe-se que o tubo central do molinete é constantemente submetido a esforços dinâmicos de flexão. Assim, toda vez que determinada região da circunferência do tubo central estiver abaixo do seu eixo longitudinal, estará ela sendo submetida ora a uma solicitação de tração, ora a uma solicitação de compressão (figura 5.1), ocorrendo o mesmo com a região localizada acima deste eixo.

5.1 – Esforços de tração e compressão devido à flexão do tubo central.

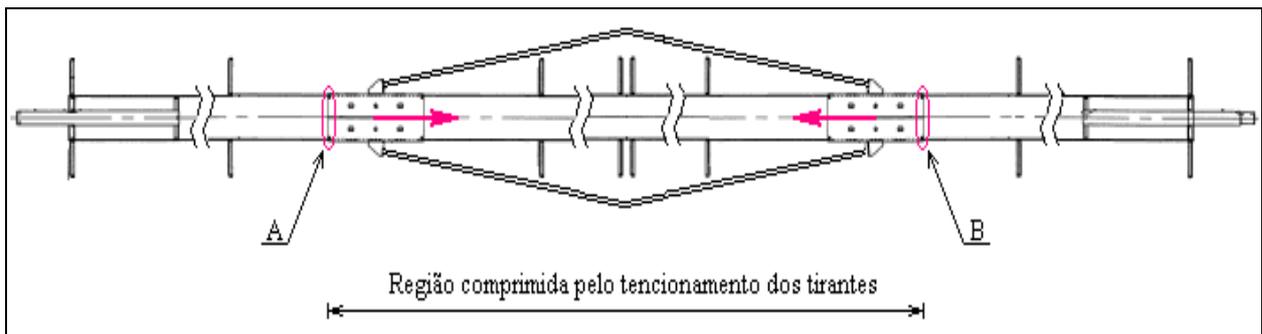
A função dos reforços juntamente com o tensionamento dos tirantes é de conferir a toda a estrutura uma maior rigidez, visto que sem utilizá-los tem-se uma deflexão excessiva do tubo, alcançando o maior deslocamento na região central. Assim, pela força longitudinal aplicada em direções opostas no centro do molinete, percebe-se que tal região sofre um esforço de compressão e, conseqüentemente, tem-se o tensionamento por tração das regiões A e B como mostrado na figura 5.2. Com isto, o total das tensões trativas que atuam na superfície das regiões de ruptura, deve-se em parte ao tensionamento dos tirantes e ao peso próprio do molinete que, pela flexão do mesmo, verifica-se a tração da região abaixo do eixo longitudinal do tubo central.

Figura 5.2 – Esforços longitudinais atuantes sobre o tubo central.

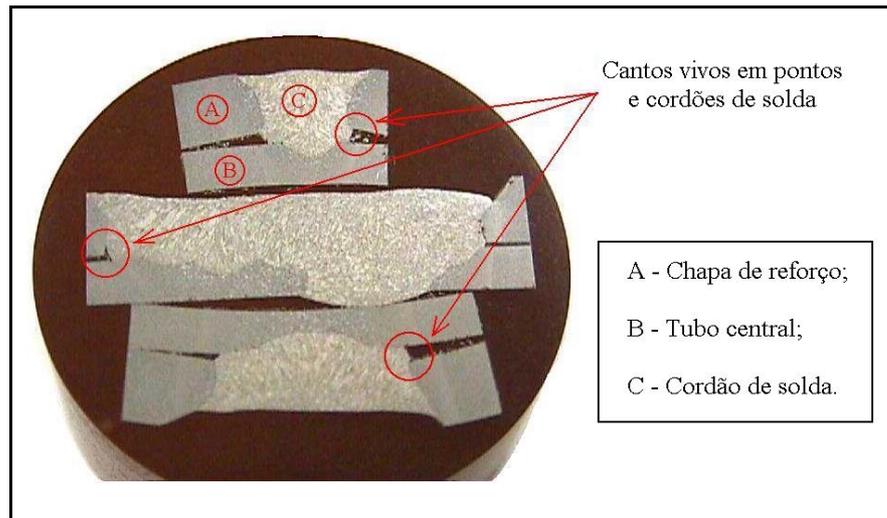
Os cantos vivos, formados entre os pontos de solda no final dos reforços com o tubo central, como mostrado pela figura 5.3, agem como locais de concentração de tensões, propiciando a deformação plástica na superfície do material de forma pontual. Assim, juntamente com as sollicitações dinâmicas e de tração, se a deformação plástica pontual ocorrer nestes locais de maior concentração de tensões, tem-se a confirmação dos três requisitos necessários para a propagação de falha por fadiga.

Figura 5.3 – Locais de concentração de tensões.

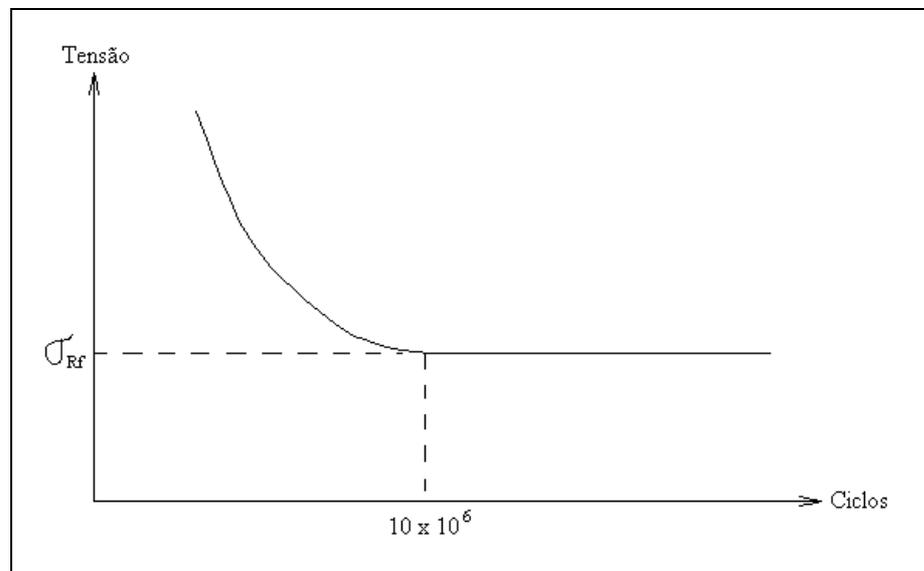
Segundo Shigley, 1984, nas curvas de Wöhler (figura 5.4), as quais relacionam o número de ciclos com o valor da sollicitação dinâmica correspondente, tem-se para aços um número aproximado de 10×10^6 ciclos que corresponde ao limite de fadiga. Tal valor é dito limite de resistência à fadiga, pois a partir do mesmo, se o seu valor (σ_{Rf}) não for ultrapassado, tem-se a condição necessária para que o componente fabricado a aço não venha a falhar por fadiga.

Figura 5.4 – Curva de Wöhler para aços.

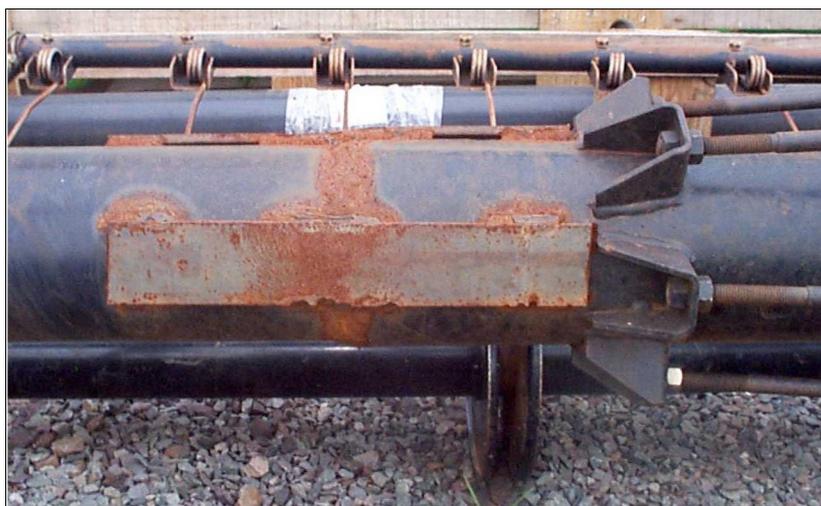
Quando ocorrem as falhas dos tubos centrais é normal que os proprietários das colheitadeiras tomem como providência imediata reparar o dano utilizando-se reforços e dispositivos de solda, visto que o pedido de compra de um novo tubo central implica em considerável tempo de parada da colheita. Assim, precisa-se contar com a sorte para analisar a fratura do componente rompido, visto que tais reparos inviabilizam o estudo (figura 5.5).

Figura 5.5 – Reparo no local de ruptura do tubo central.

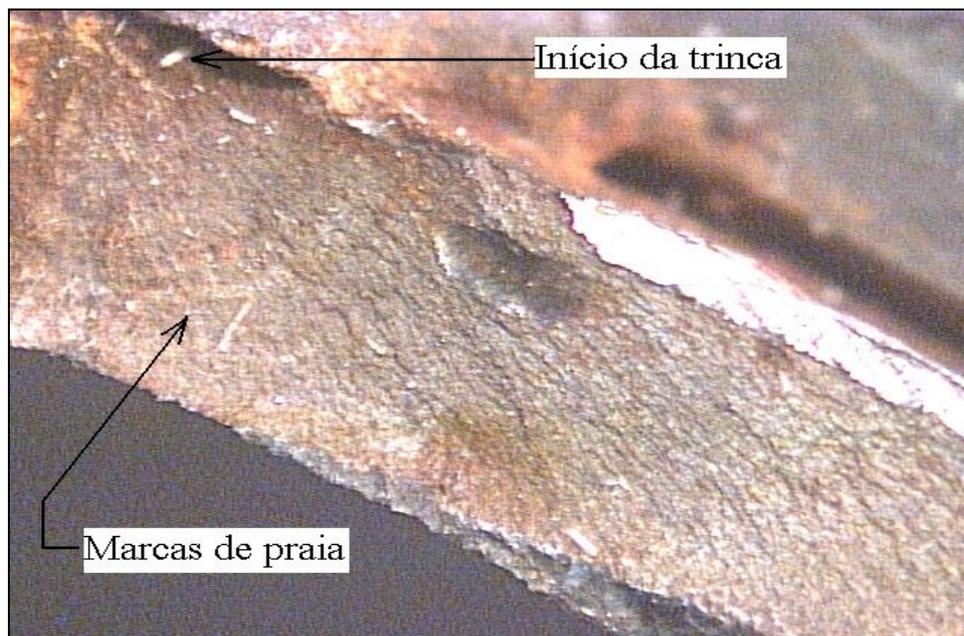
Recentemente um tubo central do molinete foi recebido pelo departamento de garantia da fábrica, o qual falhou em operação e não sofreu reparo posterior. A fratura ao longo de toda a circunferência do tubo central apresentava a grande maioria da sua superfície danificada pelo atrito entre as partes parcialmente rompidas, implicando na perda de informações. No entanto em algumas regiões junto aos pontos de solda, pôde-se encontrar sinais de marcas de praia e linhas de sargento, as quais apontam para o início da falha, exatamente nos cantos vivos onde se supunha ter maior concentrações de tensões. Tais características observadas na fratura, como mostrado na figura 5.6, conforme Cassou, 2000, caracterizam a fadiga do material como sendo a causa da sua falha.

Figura 5.6 – Região com aumento de 10x.

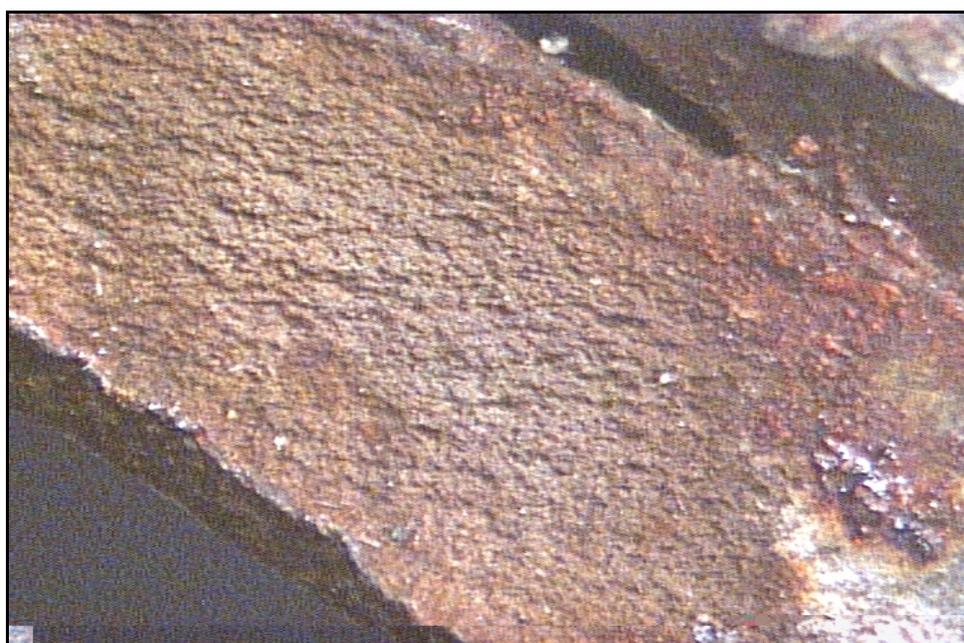
Foi possível verificar ainda linhas de sargento em outros locais próximos aos pontos soldados. Porém, devido a danificações na superfície, não foi possível detectar a existência de marcas de praia nem o ponto de início da ruptura. No entanto, pela orientação das linhas de sargento, como mostrado na figura 5.7, as quais apontam em direção ao canto vivo entre o cordão de solda e o tubo central, acredita-se que a trinca tenha iniciado neste local de forma semelhante ao ponto de solda analisado anteriormente.

Figura 5.7 – Região com aumento de 16x.

Assim, supõe-se que os seis locais onde se têm os pontos de solda e, conseqüentemente, os cantos vivos, tenham propiciado o início de trincas por fadiga de modo simultâneo. Em decorrência disto a área do tubo central resistente aos esforços é diminuída pela propagação destas trincas, até o momento em que a mesma se torna insuficiente para suportar as solicitações de trabalho, ocorrendo a ruptura final do tubo por sobrecarga.

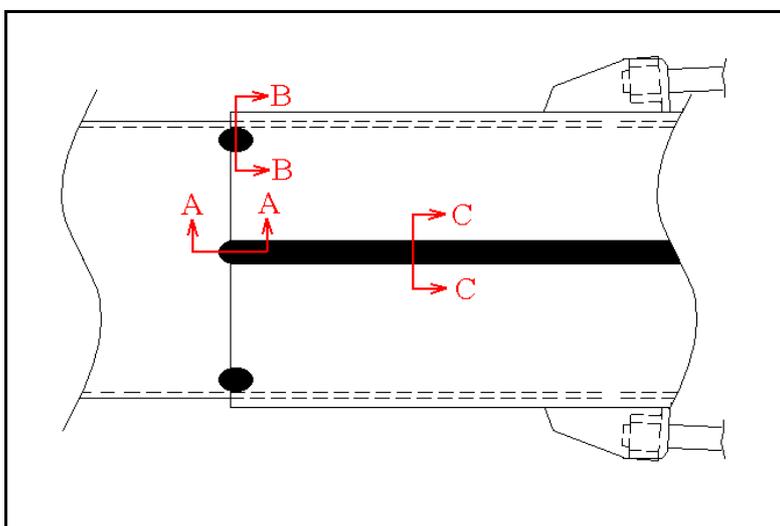
Para o estudo metalográfico dos locais de solda, foram feitos corpos de prova em regiões como mostrado pelas figuras 5.8 e 5.9.

Figura 5.8 – Análise dos pontos soldados.

Analisando microscopicamente as amostras pôde-se verificar uma estrutura ferrítica tanto na região referente ao tubo central como também nas chapas de reforço. Aproximando-se dos pontos de solda foi constatado um ligeiro aumento do tamanho de grão, caracterizando a Zona Afetada pelo Calor (ZAC). Nesta região, como observado por Machado, 1996, não ocorre nenhum tipo de fusão, porém são produzidas alterações alotrópicas relevantes no estado sólido, incluindo o crescimento de grão e transformações de fase, dependendo do material que está sendo soldado.

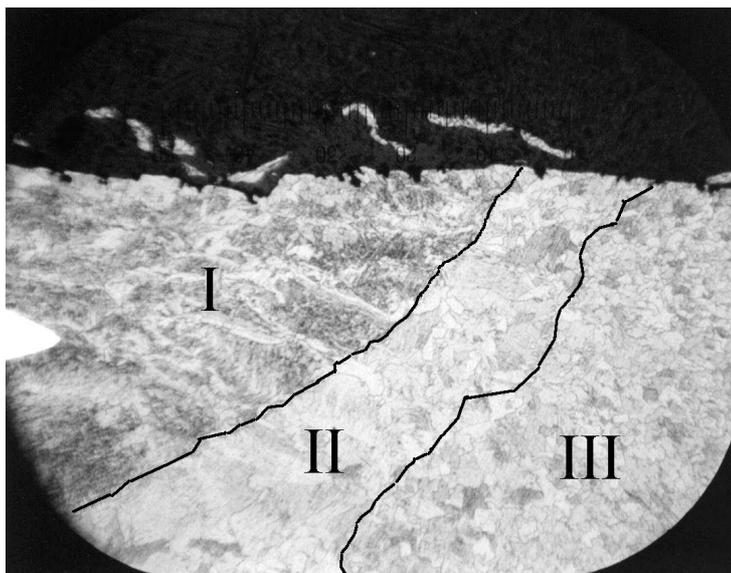
As figuras que seguem indicam as regiões 1 e 2, respectivamente, indicadas na figura 5.9. Por sua vez, estas regiões, tem a sua superfície dividida em: I – metal de solda, II – Zona Afetada pelo Calor (ZAC) e III – chapa do reforço ou tubo central.

Figura 5.10 – Região 1 da figura 5.9 (aumento 50x).

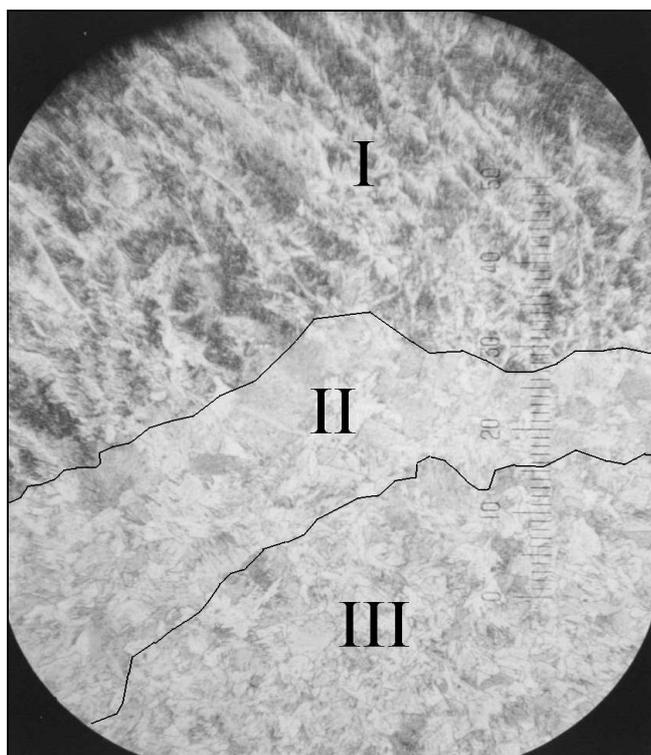
Figura 5.11 – Região 2 da figura 5.9 (aumento 50x).

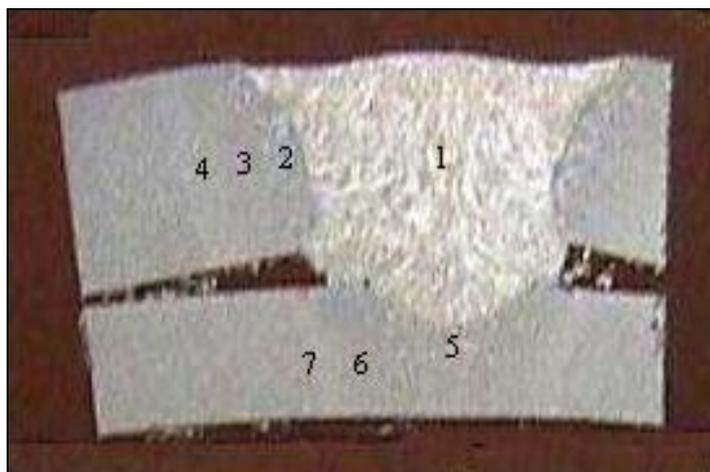
Como estudo complementar é importante verificar a variação da dureza do material nos pontos soldados. As medições foram feitas na escala Vickers [HV], carga de 0,5 kg e tempo de

aplicação 15 segundos. A figura 5.12 juntamente com a tabela 5.3 mostram os resultados obtidos.

Figura 5.12 – Locais de medição de dureza.

Assim, constatou-se que nos locais de solda não foram detectadas alterações alotrópicas relevantes, além do aumento de grão, para fragilização do material, tais como a formação de martensita. Com relação às durezas medidas ao longo das regiões, os valores obtidos não apresentam grande variação ao longo da região estudada, além de serem considerados valores baixos em tal escala de dureza.

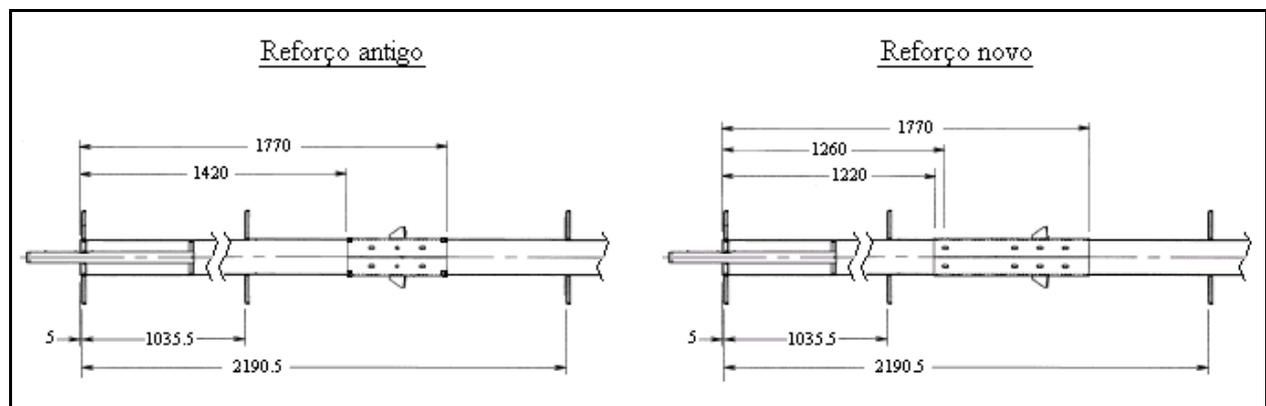
do antigo para o novo reforço, como indicado pela tabela e a figura 6.1, foram o aumento da espessura da chapa utilizada na sua fabricação, o seu comprimento foi aumentado em direção às extremidades do tubo central e os quatro pontos de solda existentes nas pontas dos reforços foram excluídas, permanecendo apenas os dois cordões de solda.

Figura 6.1 – Comparação entre o antigo e o novo reforço.

Recentemente, por decisão de engenharia, os reforços do tubo central foram modificados dimensionalmente visando solucionar o problema de quebra do mesmo. As principais alterações

Até o momento não se têm informações de que a alteração dimensional do reforço do tubo central tenha implicado em melhoria na vida útil do molinete, pois tal modificação é de recente aplicação e, por isso, acredita-se que os novos molinetes serão realmente testados a partir da época de colheita que teve seu início pela metade do mês de outubro do ano 2000.

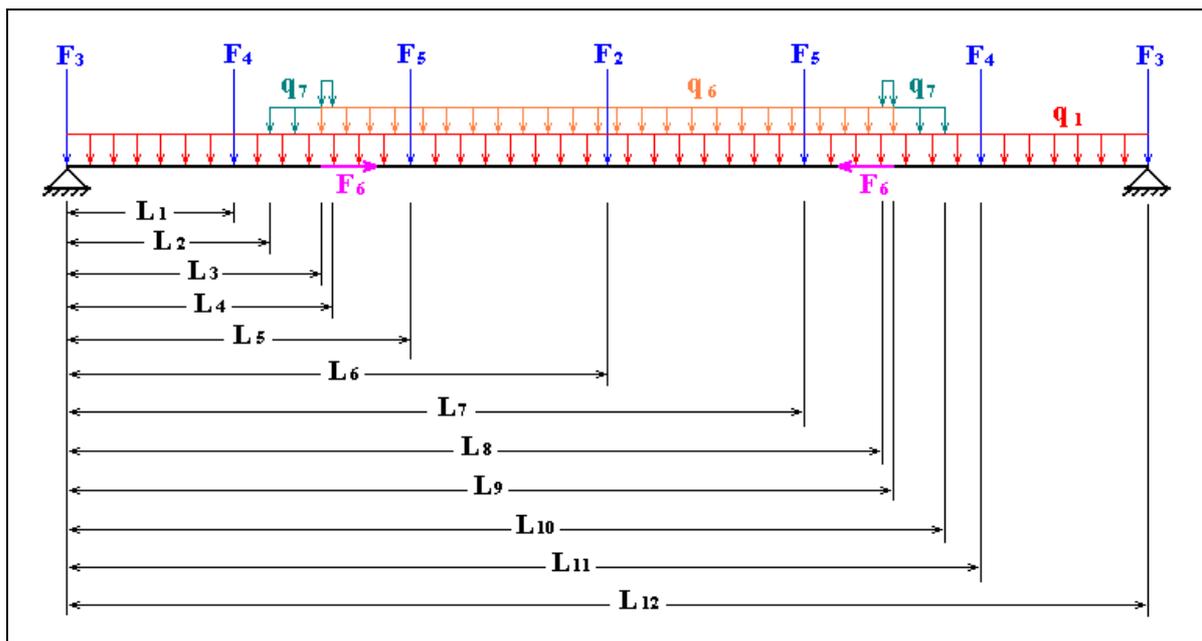
Considerando estaticamente o próprio peso do molinete como força de aplicação sobre uma viga bi-apoiada, pôde-se verificar a diferença de momento fletor do antigo molinete para o novo. Para tanto, utilizou-se o método das funções de singularidade e fez-se a discretização do sistema, assim como mostrado na figura 6.2.

Figura 6.2 – Discretização do sistema mecânico.

Assim, os momentos fletores calculados para as distâncias L_2 antigo e L_2 novo, locais considerados críticos no projeto, são:

Os resultados mostram uma diferença de 196,2 $N.m$ no valor de momento fletor do novo reforço com relação ao antigo, implicando em um menor esforço no local passível de falha.
