ANALISA LEVEL GETARAN *COOLING WATER PUMP* 1 JENIS SENTRIFUGAL

Kata Kunci : *Cooling Water Pump, Conditional Monitoring Vibration*, analisa spektrum, ISO 10816-3.

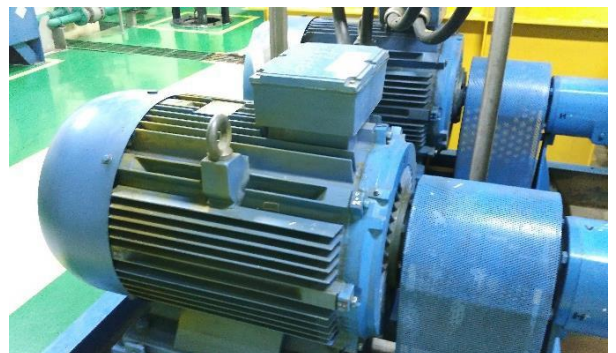
Gambar 7 Cooling Water Pump

Pada penelitian ini, jenis pompa yang digunakan adalah pompa sentrifugal dengan poros horizontal dan digerakkan oleh motor AC tiga fasa seperti pada Gambar 7. Data spesifikasi objek yang diamati yaitu *Cooling Water Pump* dapat dilihat pada Tabel 1.

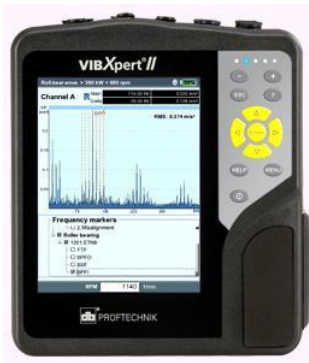
Gambar 4 VIBXpert II

Alat ukur yang digunakan pada penelitian ini untuk menganalisa getaran *Cooling Water Pump* adalah *VIBXpert II* yang dimana merupakan kolektor data *all-in-one analyzer*. Hasil pengukuran yang didapat yaitu berupa *velocity*. Alat ini yang ditunjukkan pada Gambar 8 mampu untuk mengukur kecepatan (*velocity*) dan frekuensi getaran yang akan dianalisa.

Selain dilengkapi dengan berbagai pilihan parameter pengukuran, alat ini juga mampu memberikan informasi mengenai data spektrum dari getaran dan *shock pulse* yang terjadi, dimana data ini sangat berguna untuk menganalisa kerusakan suatu mesin didalam kegiatan *predictive maintenance*. Pada alat ukur ini sensor yang digunakan adalah sensor transduser magnet dengan limit 5000 Hz.

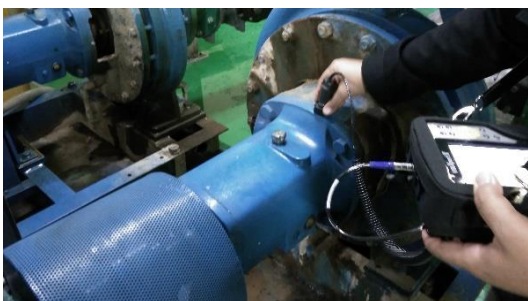
Gambar 11 Pengukuran Vibrasi pada *Cooling Water Pump*

Pengukuran dilakukan secara langsung dengan menempelkan transduser pada titik-titik pengukuran objek penelitian seperti yang terlihat pada Gambar 11.

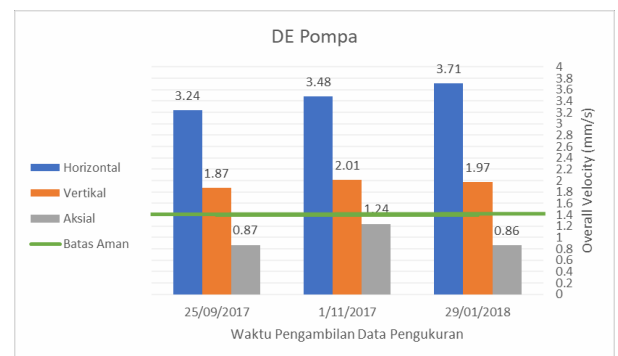
Gambar 16 Grafik Hasil Pengukuran Titik DE Pompa

Pada grafik hasil pengukuran titik DE Pompa yang ditunjukkan pada Gambar 16 dimana arah horizontal dan vertikal sudah melewati kategori batas aman. Nilai *Overall Velocity* paling tinggi diarah horizontal dan mengalami kenaikan nilai yang signifikan. Hal ini akan memperkuat justifikasi dan menunjukkan bahwa pada titik pengukuran ini terdapat masalah kerusakan. Pada arah vertikal nilainya masih bisa diterima walau sudah memasuki daerah *alarm* karena kenaikannya tidak terlalu besar. Sedangkan pada arah aksial terkondisi dalam keadaan bagus karena nilai *Overall Velocity* terlihat menurun pada bulan Januari dan tetap berada pada daerah aman.

- Peningkatan frekuensi *monitoring* dari mesin yang sudah memasuki kategori *alarm*. Walaupun aktual dilapangan mesin dapat dioperasikan dengan keadaan aman, parameter jangka waktu penggunaan mesin yang tidak lama perlu menjadi pertimbangan untuk dilakukan peningkatan frekuensi *monitoring*.
- Memantau histori perbaikan pompa.
- Melakukan pemeriksaan aktual terhadap komponen yang dapat menyebabkan vibrasi yaitu *bearing* dan *coupling*.

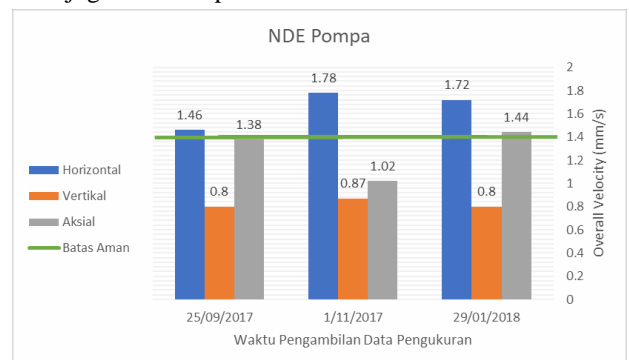
Gambar 17 Grafik Hasil Pengukuran Titik DE Pompa

Adapun grafik pada titik pengukuran NDE Pompa seperti yang ditunjukkan pada Gambar 17 terlihat masih dalam keadaan yang diizinkan sesuai standar, karena nilai *Overall Velocity* di arah vertikal nilai masih tetap stabil dan pada arah aksial sempat mengalami penurunan. Walaupun diarah horizontal sudah memasuki daerah *alarm* melewati kategori batas aman, namun kenaikan nilai juga masih dapat diizinkan.

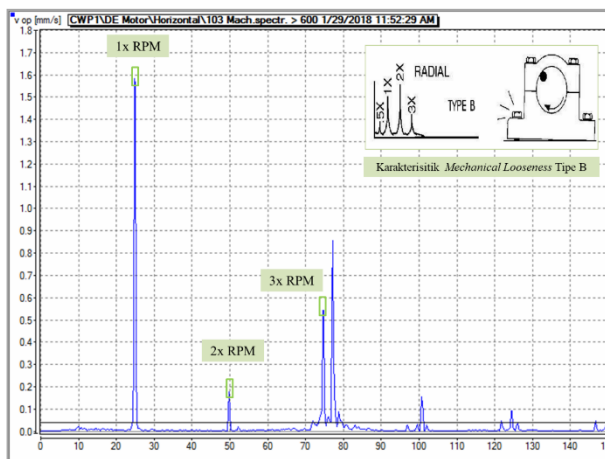
Gambar 18 Karakteristik *Mechanical Looseness* Tipe B Pada DE Motor

Dari hasil analisa diketahui bahwa ada 2 tipe *Mechanical Looseness* yang terjadi, yaitu Tipe B untuk titik pengukuran DE Motor dan Tipe C untuk titik pengukuran DE Pompa.

Mechanical Looseness Tipe B disebabkan oleh longgarnya *pillow block/ring/cincin baut*, struktur rangka atau bantalan *bearing* yang retak. Pada analisa spektrum akan terlihat menghasilkan harmonik dari 1x RPM hingga 3x RPM, bahkan untuk kondisi parah harmonik dapat muncul di 0,5x RPM. Untuk kondisi dan analisa FFT yang menunjukkan *Mechanical Looseness* Tipe B pada titik pengukuran DE Motor dapat dilihat pada Gambar 18.

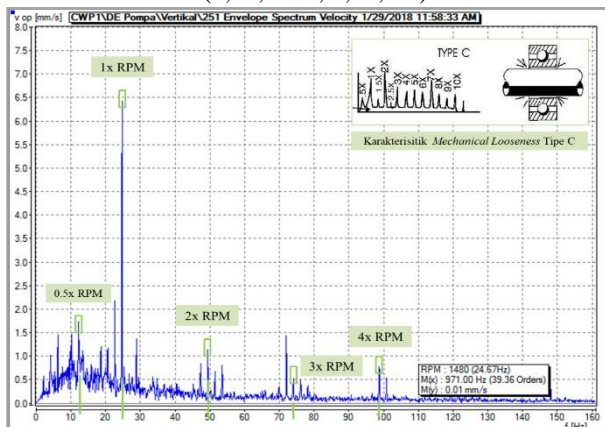
Gambar 19 Karakteristik *Mechanical Looseness* Tipe C Pada DE Pompa

Sedangkan *Mechanical Looseness* Tipe C biasanya dihasilkan oleh ketidaktepatan kesesuaian antar komponen yang akan menyebabkan banyak harmonik akibat dari respon *nonlinier* bagian yang longgar terhadap gaya dinamis dari rotor. Perlu diperhatikan bahwa *looseness* sering muncul sub-harmonik tepat pada 1/2 atau 1/3 RPM (0,5x, 1,5x, 2,5x, dll).

Pada analisa spektrum *mechanical looseness* akan terlihat menghasilkan harmonik dari 0,5x RPM, 1x RPM hingga 4x RPM, dan seterusnya. Gambar 19 menunjukkan kondisi dan analisa FFT *Mechanical Looseness* Tipe C pada titik pengukuran DE Pompa.
