A influência das dimensões de mantas de fibras de carbono no comportamento de vigas de concreto armado reforçadas à flexão

The influence of the carbon fiber sheets dimensions on the behavior of flexural strengthened reinforced concrete beams

Revista de Engenharia Civil IMED, Passo Fundo, vol. 7, n. 1, p. 39-55, Janeiro-Junho 2020 - ISSN 2358-6508

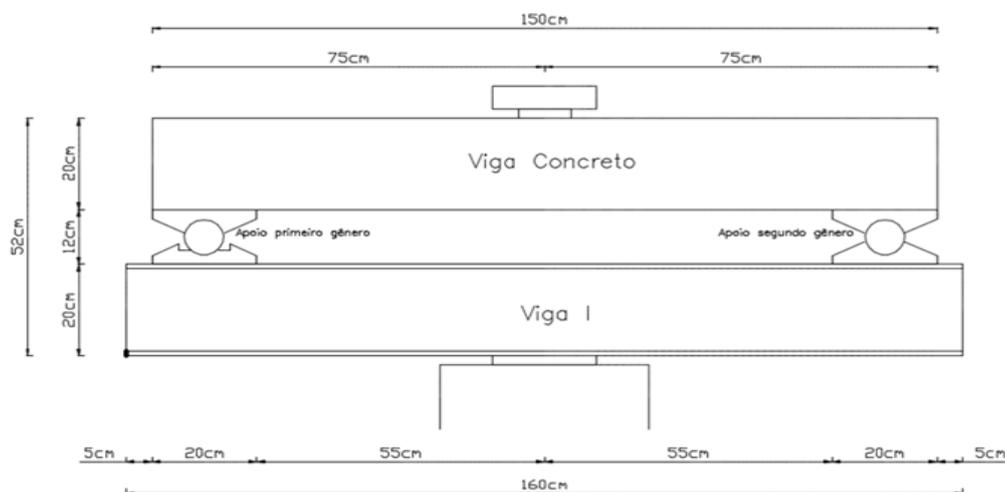
Todas as vigas possuem as mesmas dimensões: 1,5 m de comprimento total, sendo 1,1 m de vão livre entre os apoios de 20 cm. Assim, resultou vão de cálculo de 1,3 m. A seção transversal possuiu 12x20 cm de largura e altura, respectivamente, sendo o desenho esquemático do ensaio das vigas apresentado na Figura 1.

Figura 1 – Ensaio à flexão

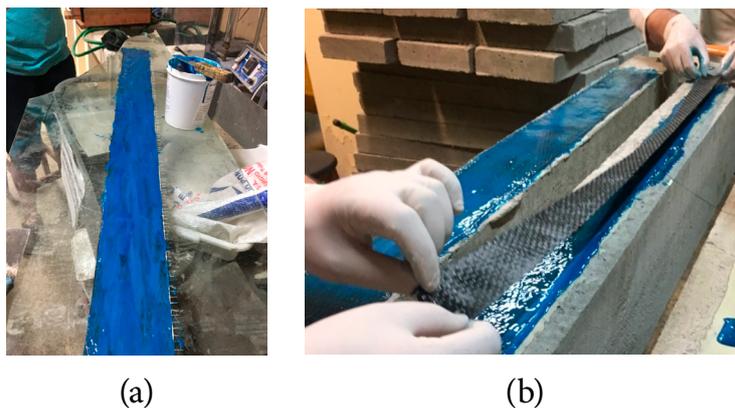
A primeira resina a ser utilizada foi a Repardur Base Coat para regularizar a superfície da viga, sendo que esta necessita de no mínimo 12 horas de cura. Dessa forma, decorridas as 12h, deu-se continuidade na aplicação do reforço, sendo aplicada a resina Repardur Carbon Coat para saturação da manta, conforme mostrado na Figura 2a, e em seguida colou-se a manta saturada sobre a viga (Figura 2b).

Figura 2 – Aplicação da manta de fibra de carbono REPARDUR C-SHEET 240

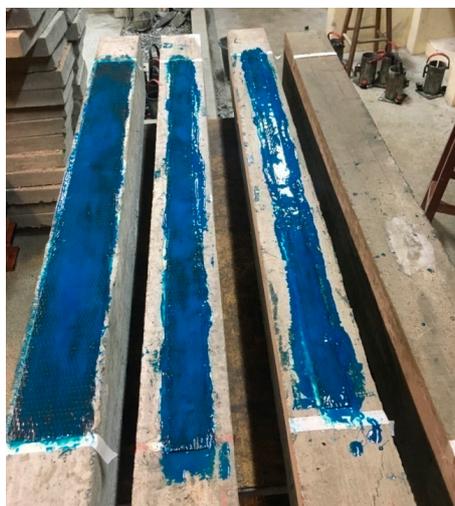
Na Figura 3 estão apresentadas as vigas VR1, VR2 e VR3 após o processo de colagem das mantas, bem como a viga testemunho VT.

Figura 3 – Vigas VR1, VR2, VR3 e VT, respectivamente, da esquerda para direita

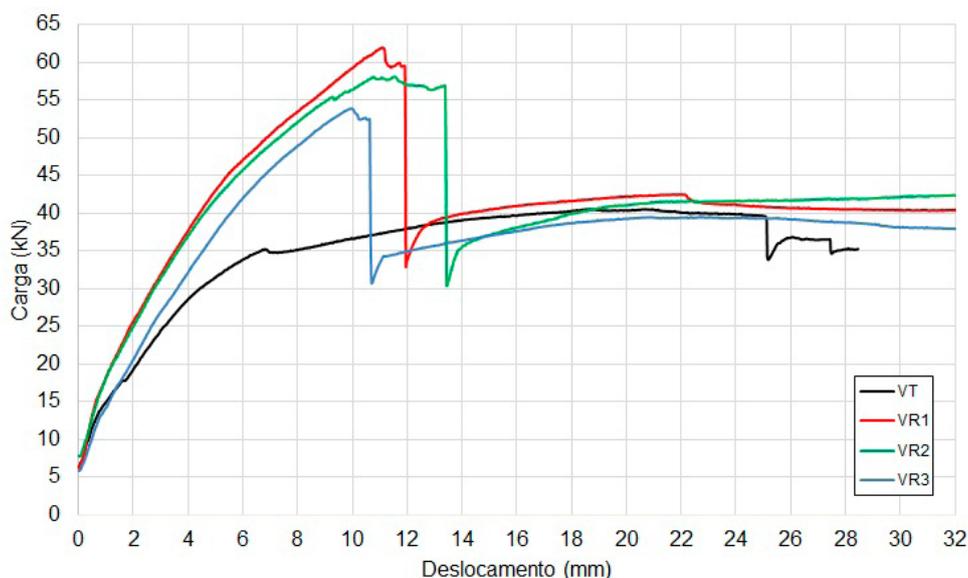
Figura 4 – Gráfico carga x deslocamento das quatro vigas ensaiadas

Ao observar-se os gráficos da Figura 4, o início representa quando as vigas começaram a deformar-se com carga de aproximadamente 6 kN, sendo que antes disso houve o ajuste da prensa para aplicação uniforme da carga sobre o disco de aço. Analisando-se o comportamento da viga VT é possível identificar que a fissuração surge, primeiramente, com carga de aproximadamente 14 kN, sendo que a segunda fissura abre com carga próxima aos 18 kN e um deslocamento de 2 mm. Posteriormente, com carga de aproximadamente 35 kN e deslocamento de 7 mm, a armadura tracionada entra em escoamento, suportando o aumento da carga até os 40 kN, quando por deformação plástica excessiva passa a perder resistência. As fissuras que foram observadas aconteceram na parte inferior próximas ao centro da viga. Assim, constatou-se que a mesma apresentou ruína por flexão com deformação excessiva da armadura positiva, percebida pelas fissuras de flexão no meio do vão, como apresentado na Figura 5.

Quando a viga testemunho atingiu um deslocamento próximo de 25 mm ocorreu o esmagamento do concreto, justificando, assim, a redução da carga apresentada no gráfico da Figura 4. Sua carga máxima suportada foi de 40,57 kN, e seu deslocamento correspondente de 20,96 mm. Assim, verificou-se que a viga VT resistiu a um momento de 1318,53 kN.cm, sendo que a mesma foi dimensionada para resistir a 649,47 kN.cm. Dessa forma, é possível dizer que a viga VT passou pelos estágios de carga esperados, partindo do estágio I (não fissurada), passando pelo estágio II (fissurada) até o estágio III, que se caracteriza pelo aço em seu estado plástico.

Observando-se as curvas apresentadas na Figura 4, ficou visível a mudança significativa no comportamento das vigas, e que o reforço contribuiu para o aumento de carga resistente das vigas reforçadas em relação à viga testemunho. Ademais, as vigas reforçadas apresentaram maior rigidez do que a viga VT, o que pode ser comprovado através dos resultados de deslocamentos apresentados na Tabela 4.

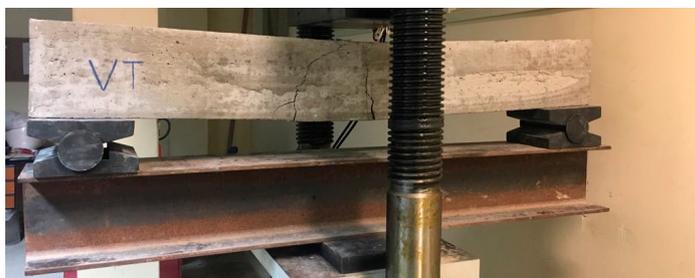
Figura 5 – Abertura de fissuras da viga VT

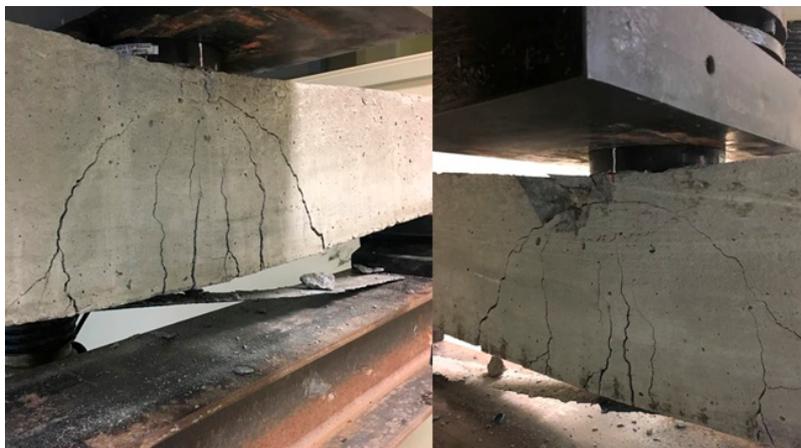
Da mesma forma que a viga VR1, a viga VR2 também ultrapassou o momento de cálculo $M_d = 1298,94 \text{ kN.cm}$, atingindo $M = 1888,58 \text{ kN.cm}$ (carga máxima de 58,11 kN). Ademais, essas duas vigas apresentaram a mesma carga de 15 kN quando da passagem do estágio I para o estágio II, com deslocamentos bastante próximos até o início do descolamento do PRFC. A Figura 7 apresenta a viga VR2 após a ruptura.

Figura 7 – Abertura de fissuras e descolamento do reforço da viga VR2

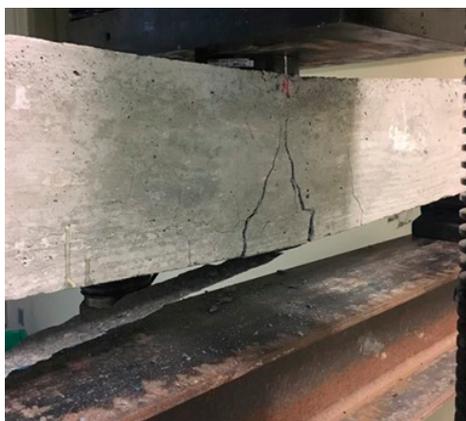
Nas vigas VR1 e VR2, o PRFC passou a colaborar na resistência da viga após o surgimento das primeiras fissuras, restringindo suas aberturas e também propagação. A Figura 8 apresenta a viga VR3 após a ruptura, tornando visível a abertura de fissuras e o descolamento do reforço junto de uma camada de concreto.

Figura 8 – Abertura de fissuras e descolamento do reforço da viga VR3

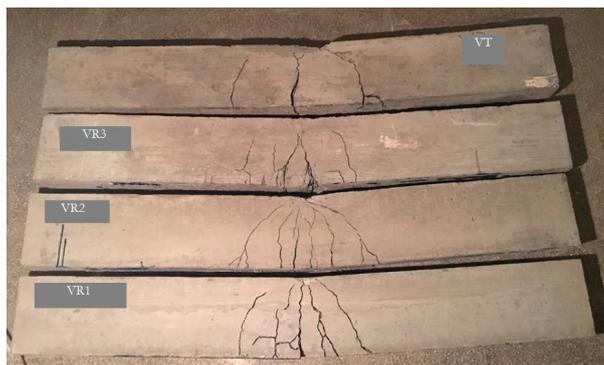
É importante lembrar que as vigas reforçadas foram projetadas para suportar um aumento de carga que fosse o dobro em relação à viga testemunho, sendo que a viga VR1 é a que chegou mais perto deste objetivo, com 52,65% de aumento em relação à viga VT, seguida da VR2 com 43,23% e por último a VR3 com 32,61%. Na Figura 9 são mostrados os estados de deformação das quatro vigas após os ensaios, onde percebe-se que as fissuras das vigas VR1 e VR2 se assemelham, enquanto que VT e VR3 possuem estados de fissuração mais próximos, o que corrobora com o que foi escrito anteriormente.

Figura 9 – Deformação das vigas após ensaio

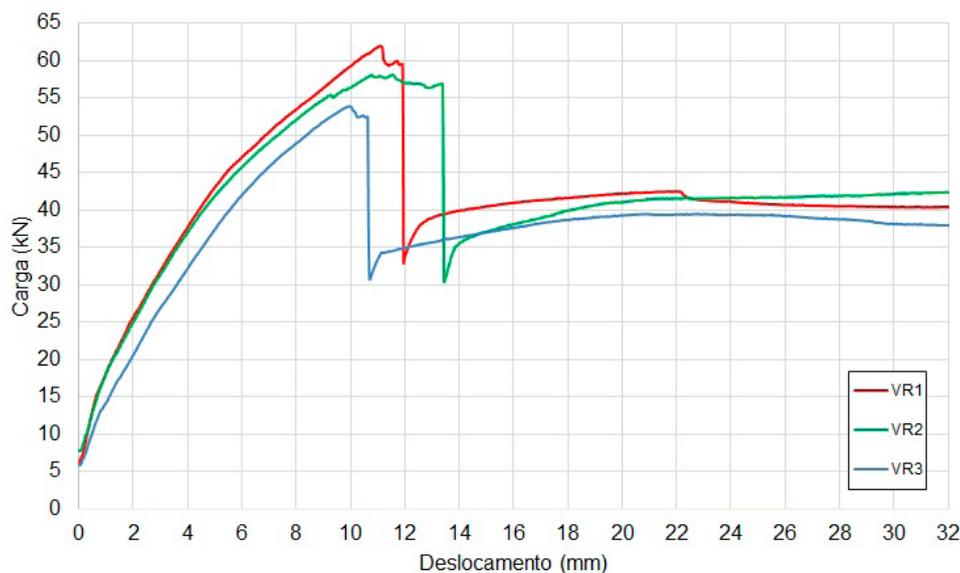
Julgou-se interessante analisar o desempenho das vigas reforçadas com diferentes configurações das camadas de reforço, porém dimensionadas para suportar a mesma carga. Para isso, foram utilizadas vigas reforçadas com uma, duas e três camadas, com diferentes larguras do PRFC, tornando possível fazer a relação entre os resultados experimentais obtidos. A Figura 10 apresenta estes resultados.

A medida que se aumentou o número de camadas, diminuindo a largura do PRFC, a resistência diminuiu. Esse fato se deve às maiores tensões tangenciais que são geradas entre o substrato de concreto e o material de reforço devido a menor área de contato entre os materiais. O aumento da rigidez do PRFC com o aumento do número de camadas provoca menor flexibilidade e maiores possibilidades de descolamento, fato este que pode explicar a diferença na posição de início do descolamento do reforço. Ressalta-se que nas vigas VR1 e VR2 o descolamento iniciou próximo às fissuras centrais de flexão, enquanto que na viga VR3 o descolamento iniciou pela extremidade do reforço.

Figura 10 – Gráfico Carga x Deslocamento das vigas reforçadas

Ao se fazer uma análise em termos de deslocamentos, constatou-se que viga de referência (não reforçada) apresentou deslocamentos bem mais elevados do que as demais vigas reforçadas para um mesmo nível de carga. Ademais, que as vigas VR1 e VR2, que receberam uma e duas camadas de PRFC respectivamente, apresentaram rigidez bastante semelhantes, fato comprovado através da análise da Figura 10.

Ao observar-se a mesma figura, nota-se que a viga VR3 apresentou deslocamentos ligeiramente superiores às vigas VR1 e VR2 para um mesmo nível de carga antes do início do descolamento. Assim, pode-se afirmar que o reforço acaba introduzindo um acréscimo de rigidez às vigas, fato mais importante ainda pela insignificante alteração na geometria da seção transversal dos elementos estruturais.
