EL IMPACTO DE LA AGRICULTURA INTENSIVA EN EL USO TURÍSTICO DE LAS PLAYAS DE MARINA DE COPE (MURCIA)

*F. Belmonte Serrato, A. Romero Díaz,
Esther Rupérez Tirado y Jesús Moreno Brotóns*
Universidad de Murcia

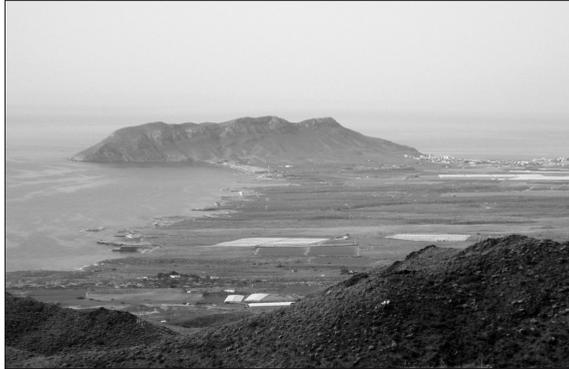
Figura 2
VISTA GENERAL DE MARINA DE COPE. PUEDE APRECIARSE EL
GLACIS MIOCENO QUE ACABA EN UNA COSTA RECORTADA POR UN
ROSARIO DE ENTRANTES Y PEQUEÑAS CALAS FORMADAS POR LA
DESEMBOCADURA DE LOS CAUCES

entrelazados, que hace difícil distinguir los que corresponden a cada rambla (Figura 2). Este amplio glacis, se encuentra en la actualidad sobreelevado del nivel marino actual, dando lugar, en algunas áreas, a una costa acantilada de entre 1 y 5 m, salpicada por un rosario de entrantes y pequeñas calas formadas en la desembocadura de los cauces que han ido excavando los depósitos miocenos (Figura 3).

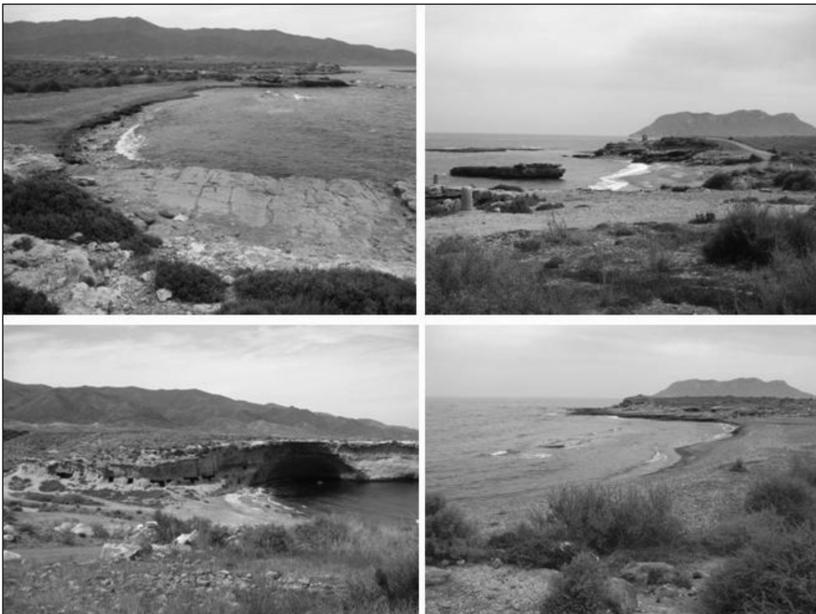
Figura 3
PLAYAS (CALAS) ENCAJADAS EN LA DESEMBOCADURA DE RAMBLAS
EN MARINA DE COPE

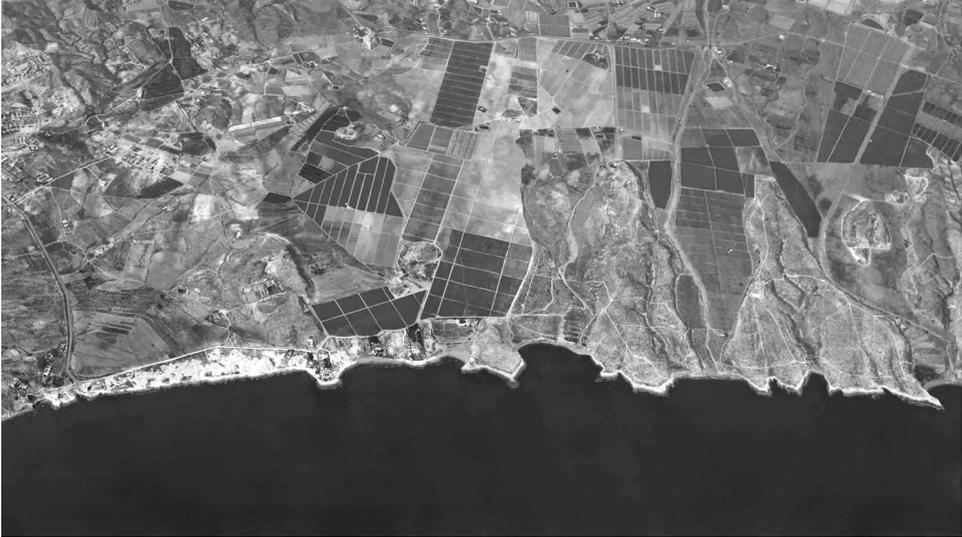
Figura 4
VISTA PARCIAL DE MARINA DE COPE DONDE SE APRECIA LA INTENSA OCUPACIÓN AGRICOLA DE GRAN PARTE DE LOS CAUCES

Como resultado de la ocupación agrícola de los amplios cauces de crecida, desde los piedemonte hasta las proximidades de la línea de costa (Figura 4), la red hidrográfica, ha sufrido sustanciales modificaciones. Por un lado, ha desaparecido la configuración anastomosada de la red de drenaje que, desde los piedemonte hasta la desembocadura, en ocasiones, impedía distinguir con claridad entre unas ramblas y otras, quedando, perfectamente definidos 6 cauces artificiales en gran parte de su recorrido y, en muchos casos, desviados a los límites de fincas.

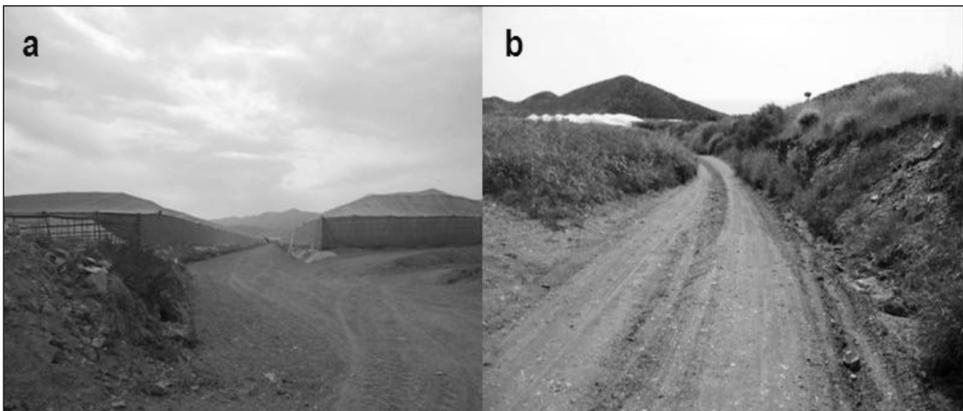
Figura 5
CAUCES REDUCIDOS A CAMINOS AGRÍCOLAS.
(a) RAMBLA DE LOS PINARES; (b) RAMBLA DE EL CANTAL

Por otro lado, la ocupación agrícola ha reducido notablemente la superficie de estos cauces, quedando, en muchos casos, como simples caminos agrícolas (Figura 5) por donde discurre el agua solo en caso de lluvias torrenciales, ya que el uso agrícola ha llevado aparejado un aumento de las superficies niveladas y aradas, que aumentan considerablemente la infiltración. En 2002 la superficie cultivada, en su mayor parte, por cultivos intensivos de regadío (en invernadero o a la intemperie), aunque también de secano (básicamente almendros) se ha calculado en unas 2.350 has, en base a las imágenes mencionadas con anterioridad. En 1956 la superficie cultivada, en su mayor parte por cereal y almendros, con algunos pequeños retazos de cultivos hortícolas regados con aguas de pozo, no superaba las 800 has.

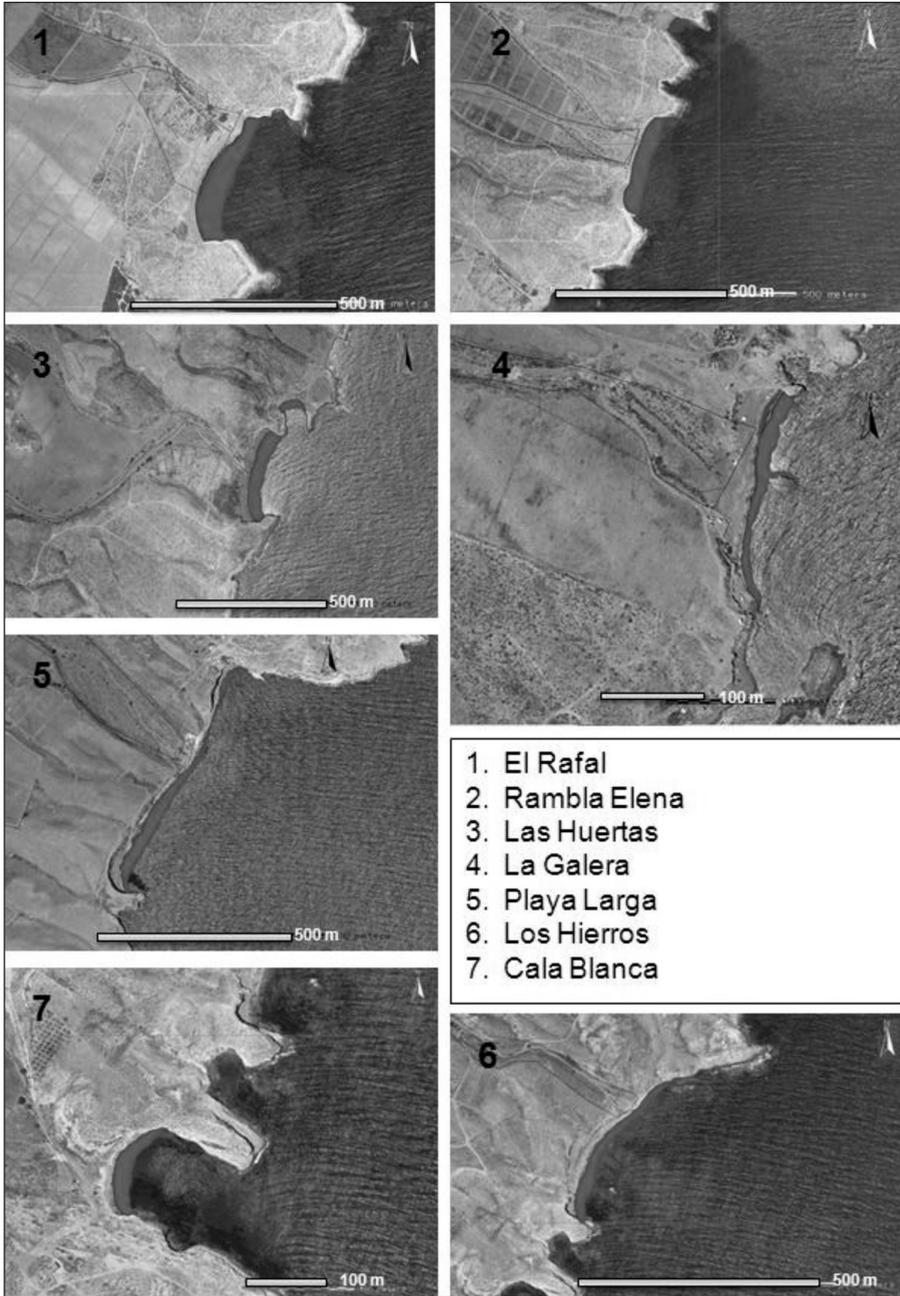
Figura 6
SUPERFICIE PERDIDA EN 2002 RESPECTO A 1956 EN LAS SIETE PLAYAS ANALIZADAS. EN BLANCO LA LÍNEA DE CORTA EN 1956

Esta erosión ha supuesto una considerable pérdida de superficie de playa seca (Tabla 2). El sistema tenía en 1956 más de 11 hectáreas de playas aéreas, pero en 2002, apenas superaba las 5,5 hectáreas, habiendo perdido más del 50% de su superficie; siendo la playa del Rafal, con más del 80% de superficie perdida, la más afectada. Esta playa está alimentada por la rambla de los Pinares, a su vez, la de mayor superficie de cauce ocupado (92,4%) y ha pasado de una anchura de 90 m a poco más de 20 m. En la Figura 6 se muestran las playas analizadas y el espacio perdido en cada una de ellas.

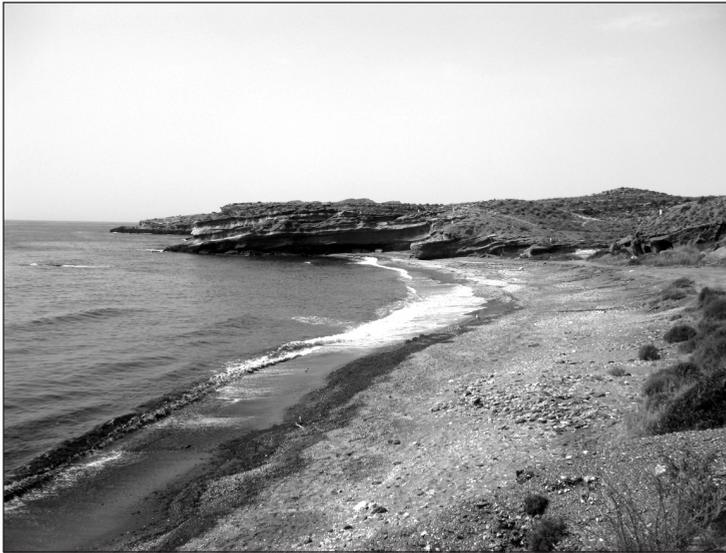
Figura 7
VISTA PARCIAL DE LA MITAD SUR DE LA PLAYA DE LOS HIERROS

Las playas de El Rafal, que de una capacidad potencial de ocupación en 1956 para los meses de julio y agosto de unos 43.000 usuarios ha pasado a 8.400, y la de los Hierros (Figura 7) que con la misma capacidad que la anterior en 1956 ha pasado a 14.000 en 2002, son las más perjudicadas por la pérdida de superficie por erosión. La Playa de Rambla Elena, la de mayor capacidad, ha pasado de 67.000 posibles usuarios en julio y agosto a 30.500 y Playa Larga de 59.000 a 25.500. Cala Blanca, la de menor capacidad ha visto reducida su capacidad desde los 8.000 posibles usuarios en esos meses estivales a 2.600.
