LA CONSOLIDACIÓN Y RESTAURACIÓN DEL TEATRO ROMANO DE ACINIPO. RONDA (MÁLAGA). 1980

1. ENCARGO

En el año 1980, el Ministerio de Cultura, a través de la Dirección General de Bellas Artes, nos encargó la redacción y ejecución del Proyecto de restauración del Teatro Romano de Acinipo (Ronda la Vieja), localizado en Ronda (Málaga).

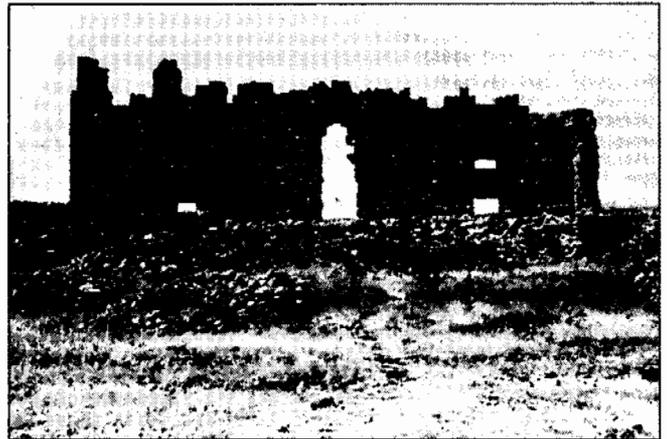
FIGURA 4. Estado previo a la intervención. Vista general.

Este teatro, que presenta diferencias de trazado a las normas establecidas en los Diez Libros de Arquitectura de Vitrubio presenta, además, una singularidad especial y es que aprovechando el plano inclinado de la meseta, ésta ha sido excavada configurando la cavea o graderío y elementos bajo el «pulpitum». La piedra resultante de la excavación ha servido de cantera para elaborar la sillería constituyente de los muros escénicos (figs. 2, 3, 4).

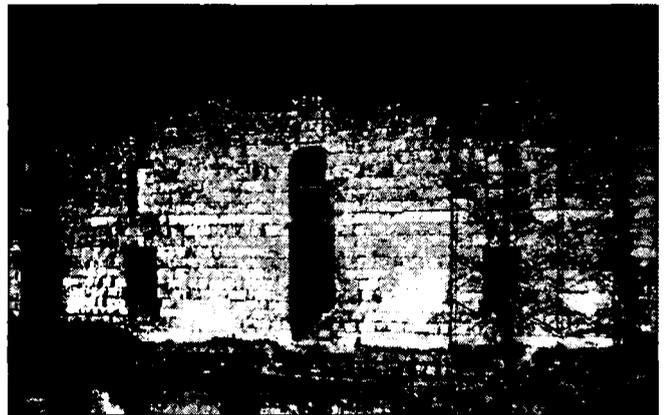
FIGURA 10. Operario procediendo a la penetración sistemática de la malla y del mortero.

Para realizar la labor de penetración de las armaduras, se dispuso de una máquina especial (fig. 10) en la parte superior de los muros escénicos, y tal como si se tratara de un micropilotaje fue atravesando la sillería hasta clavarse en la piedra —cimentación natural, en el caso de Acinipo—. Previamente fueron cubiertas las juntas de los sillares por una pasta de escayola que evitaba posibles escapes de mortero y fueron también apuntaladas determinadas áreas para evitar que las vibraciones de la acción de percusión de la máquina pudieran afectarlas.
