# DENDROKRONOLOŠKO DATIRANJE KMEČKIH STAVB V VASI SEVNO

Dendrochronological dating of rural buildings in Sevnno, Slovenija

**Izveček:** Na Matičkovi domačiji na Dolenjskem so želeli po čim bolj prvotnem načrtu prenoviti hišo in svinjak. Da bi izvedeli več o starosti in zgodovini stavb in uporabljenem lesu, je bila opravljena identifikacija lesa in dendrokronološko datiranje. V ta namen smo odvzeli 62 vzorcev lesa iz različnih delov konstrukcij in jih raziskali po uveljavljeni metodologiji. V konstrukcijah stavb so bile uporabljene naslednje lesne vrste: hrast (*Quercus spp.*), domači kostanj (*Castanea sativa*), bukev (*Fagus sylvatica*), črna jelša (*Alnus glutinosa*), vrba (*Salix spp.*), navadna breza (*Betula pendula*) in rdeči bor (*Pinus sylvestris*). Datirali smo 18 vzorcev hrasta, en vzorec kostanja in en vzorec bukve. Glede na datume zadnjih branik sklepamo, da je bila hiša najverjetneje postavljena konec leta 1877 ali kmalu po tem, svinjak pa je bil postavljen po letu 1927. Na obeh objektih je bilo nekaj lesa vgrajenega med kasnejšimi popravili ali predelavami konstrukcij. Pri delu je v okviru projektne naloge sodelovala skupina študentov prvostopenjskega študija na Odd

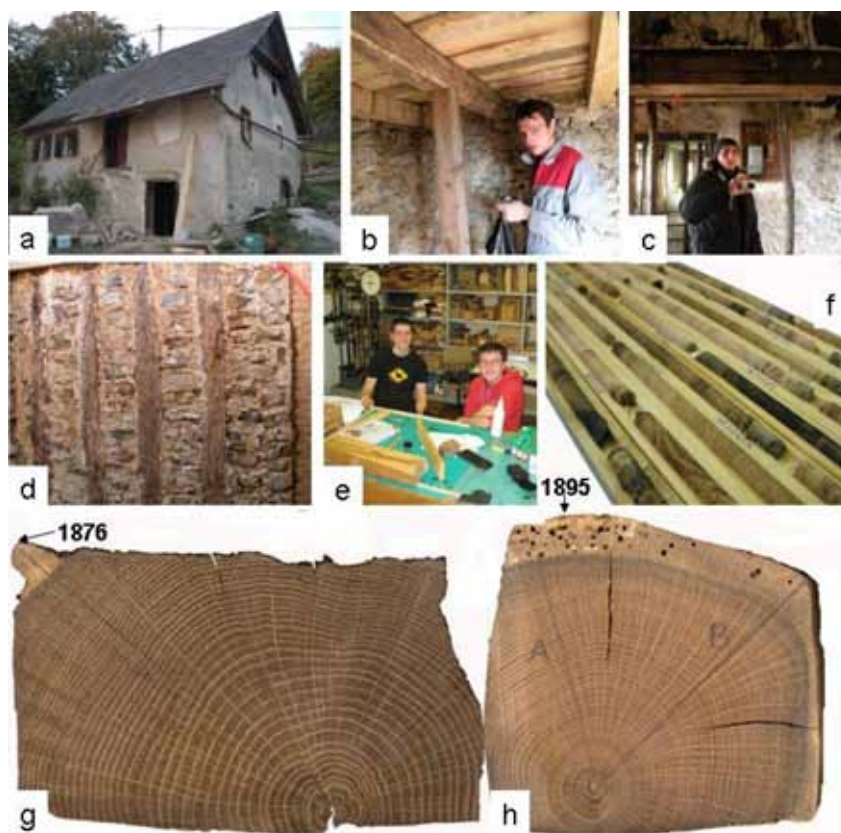
**Slika 1. Matičkova domačija: (a) hiša pred prenovo, (b,c) lesene konstrukcije, (d) predelna stena, (e) študenta pri pripravi vzorcev za analize, (f) nalepljeni izvrtki pred brušenjem, (g) obdelana odrezka hrasta z jedrovino in beljavo in datumom nastanka zadnje branike.**

Hiša je delno podkletena stavba, prislunjena ob breg. Zgrajena je iz kamna in je ometana. Na glavnem pročelju ima lesen »gank«, s katerega je vhod v bivalni del hiše skozi lesena vhodna vrata (slika 1a). Hiša je pokrita s simetrično strmo dvo-kapno streho, krito z betonskimi zarezniki, s katero so v 1960-ih letih zamenjali prvotno ostrrešje s slamnato kritino. Hiša ima dve kleti, ki sta služili za spravilo poljščin. Bivalni del ima več prostorov: vežo, »hišo«,

V laboratoriju smo izvrtke nalepili na letvice z utori (slika 1f). Nalepljene izvrtke in odrezke smo nato pobrusili v mizarski delavnici s tračnim brusilnim strojem z brusnim papirjem, od bolj grobe do fine granulacije št. 80, 120, 180, 240, 280, 320 in končno 400.

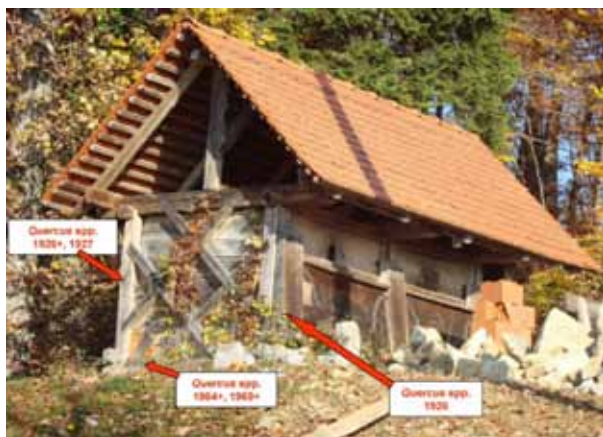
**Slika 3. Svinjak z oznakami mest odvzemov vzorcev, lesno vrsto (*Quercus* - hrast) in datumi zadnjih branik. (+) pomeni, da nekaj branik manjka in da je bil les posekan in vgrajen po navedenem letu.**

»kamro«, črno kuhinjo in »štibl«. Na podstrešju je hiša imela še eno bivalno sobo - »cimer« in kaščo z veliko leseno žitno skrinjo. Svinjak je v celoti zgrajen iz lesa (slika 3).

Na svinjaku je bilo odvzetih 9 hrastovih izvrtkov, od tega jih je bilo za datiranje primernih pet. Glede na datacijo vzorcev (1927 in 1926) sklepamo, da je bil objekt postavljen po letu 1927 (slika 3). En vzorec je imel namreč 14 branik beljave, dva vzorca pa do 17 branik beljave. Spodnja tramova (datuma zadnjih branik 1964 in 1969, oba

brez beljave) pa sta bila očitno zamenjana po letu 1969.
