# **EFFECTO DE LA CORROSIÓN EN LAS PROPIEDADES MECÁNICAS DE JUNTAS SOLDADAS DE ACERO DE ALTA RESISTENCIA Y BAJA ALEACIÓN**

**UNIVERSIDAD DE CÓRDOBA**

**Trabajo de grado presentado en la modalidad monografía como parte de los  
requisitos para optar al Título de Ingeniero Mecánico**

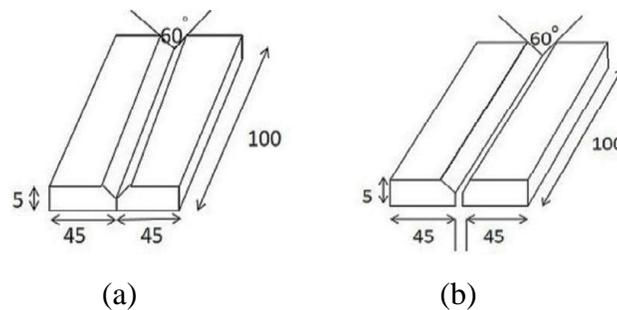
**Figura 1.** Configuración de junta a tope con (a) sin separación de raíz y (b) con separación de raíz de 2 mm.

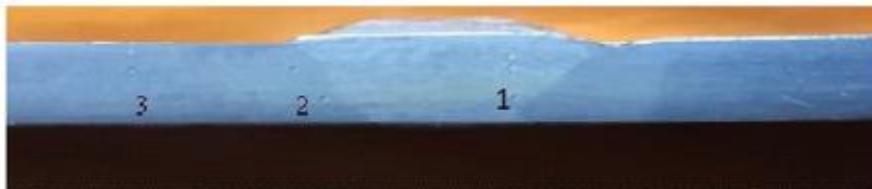
**Figura 2.** Diferentes zonas en las juntas soldadas 1. Zona de fusión; 2. ZAC; 3. Material Base.

El valor medio de dureza del material recibido fue de 188 VHN. Los valores promedio de dureza de la muestra soldada sin espaciamento de raíz en la zona de fusión, en la ZAC y el material base fueron 219 VHN, 202 VHN y 188 VHN, respectivamente; mientras que el de la muestra con separación de raíz de 2 mm fue 225 VHN, 208 VHN y 188 VHN, respectivamente. En la Figura 2 se muestran las diferentes zonas del proceso de soldadura. El valor de dureza disminuye desde la zona de fusión hasta el material base. De esta manera, el valor promedio de dureza en la zona de fusión es mayor en comparación con la ZAC y el material base. Los autores creen probable que esto se debe a la formación de martensita junto con Austenita retenida y ferrita acicular, durante el enfriamiento en la zona de fusión. Las juntas con separación de raíz de 2 mm muestran una dureza promedio mayor en comparación con la de separación de raíz de 0 mm debido al uso de una mayor entrada de calor para generar un mayor aporte.

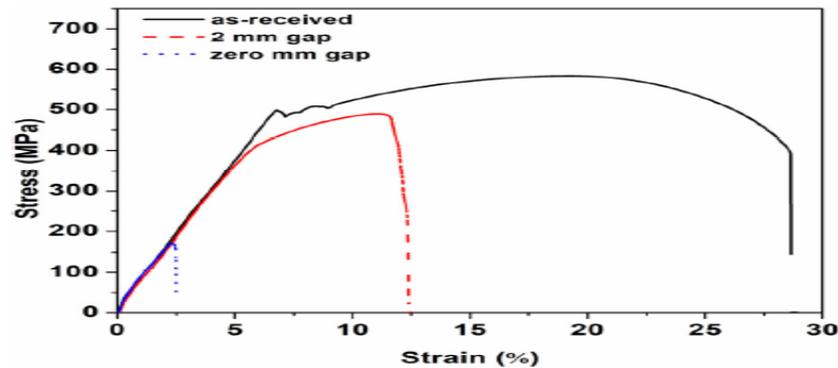
La Figura 3 muestra la curva de tensión vs deformación de las muestras soldadas (con separación de raíz de 0 mm y de 2 mm), y en estado de entrega. El límite elástico y la resistencia a la tracción del material en estado de entrega fueron de 502 MPa y 583 MPa, respectivamente. El límite elástico y la resistencia a la tracción en la probeta soldada con separación de raíz de 0 mm fueron de 163 MPa y 184 MPa, respectivamente, mientras que la

de la probeta soldada con separación de 2 mm fueron de 425 MPa y 507 MPa, respectivamente.

**Figura 3.** Curva tensión-deformación del material recibido y del material soldado.

Según los autores, el rendimiento y la resistencia a la tracción del material base es más alto entre todas las muestras soldadas porque posee una microestructura uniforme y sufre deformación, estrechamiento y fracturas uniformes cuando se aplica una carga externa. Las probetas soldadas (especialmente en la zona de fusión y la ZAC) tienen microestructuras no homogéneas que dan como resultado valores más bajos de fluencia y resistencia a la tracción. El metal soldado con separación de raíz de 2 mm tiene mayor resistencia en comparación con el metal soldado con separación de raíz de 0 mm, porque la resistencia aumenta con el espacio en la soldadura a tope. Dado que el metal soldado con separación de 2 mm tiene más metal de relleno, la velocidad de enfriamiento lenta da como resultado una microestructura uniforme en la zona de fusión, por lo tanto, genera mayor resistencia. Al comparar la resistencia de las juntas soldadas con separación de raíz de 2 mm y 0 mm, se observó que una mayor adición de calor y de metal de aporte provocan un enfriamiento lento, mezclado mejor entre el material base con el metal de aporte y se forman más estructuras columnares

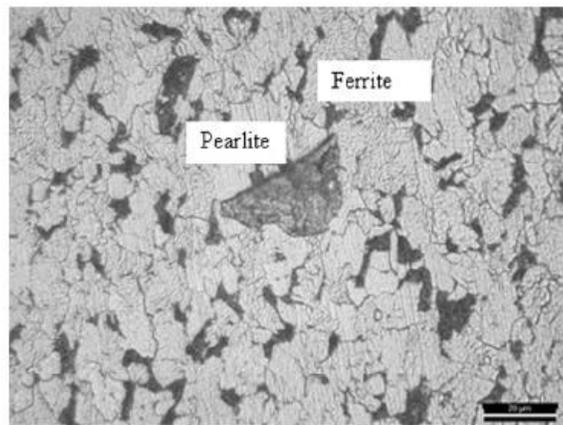
La microestructura del acero ARBA en estado de entrega consiste en ferrita (color blanco) y colonias de perlita (color oscuro), como se muestra en la Figura 4. Las zonas perlíticas se forman debido a la difusión de carbono durante el vaciado del material.

**Figura 4.** Microestructura del material base.

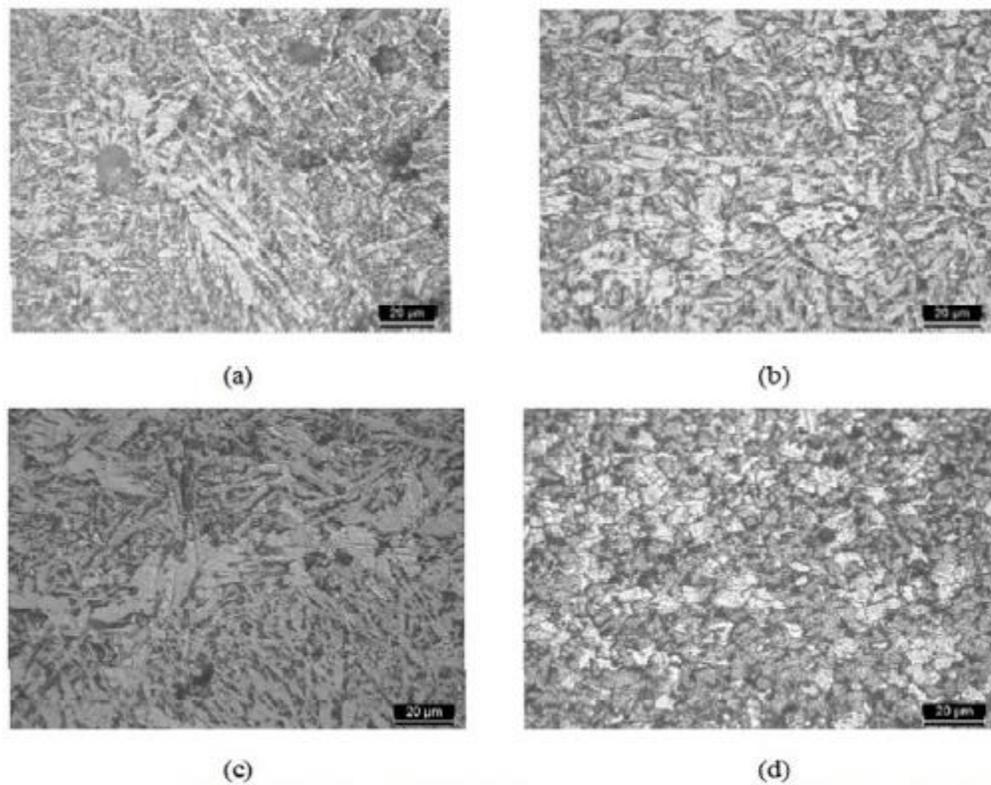
Las Figuras 5 (a-c) muestran las micrografías ópticas de varias regiones de uniones soldadas con separación de raíz de 0 mm y 2 mm. La zona de fusión consta de estructuras de grano columnar (ferrita acicular), la cual se forma cuando los granos tienen tiempo suficiente para alargarse debido a la velocidad de enfriamiento lenta en la zona de fusión. En la ZAC, los granos son más finos debido a la velocidad de enfriamiento más rápida. La microestructura de la zona de fusión de la junta soldada con separación de raíz de 2 mm tiene mayor grosor en comparación con la del metal soldado con separación de raíz de 0 mm porque tiene más material de aporte que da como resultado un enfriamiento más lento. La entrada de calor y

metal de aporte juegan un factor intrínseco en la microestructura del metal de soldadura. Un mayor aporte de calor provoca una velocidad de enfriamiento más lenta que provoca una estructura de grano grueso. Un menor aporte de calor provoca un enfriamiento rápido y produce una microestructura más fina en el metal de soldadura, como se muestra en la Figura 5 (a-d).

**Figura 5.** Micrografías ópticas de uniones soldadas en muestras con separación entre junta y junta de 0 mm (a) Zona de fusión y (b) ZAC, y separación de 2 mm (c) Zona de fusión y (d) ZAC.

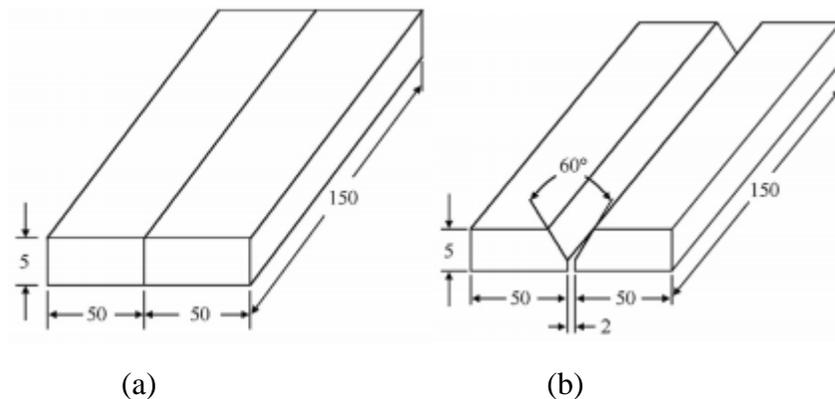
En el experimento se emplearon láminas de acero HSLA de grado naval con un espesor de 5 mm y con dimensiones de 100 mm x 150 mm para preparar las configuraciones de las juntas, como se muestran en la Figura. 6 (a) y (b). La composición química del metal base se presenta en la Tabla 2. Mientras que la microestructura del metal base se muestra en las Figura. 7 (a) y (b). La microestructura de este acero está compuesta de ferrita con una pequeña cantidad de colonias de perlita.

**Figura 6.** Detalles experimentales (unidades: mm) (a) Configuración de la junta para realizar el proceso de soldadura FSW; (b) Configuración de la junta para realizar el proceso de soldadura SMAW y GMAW.

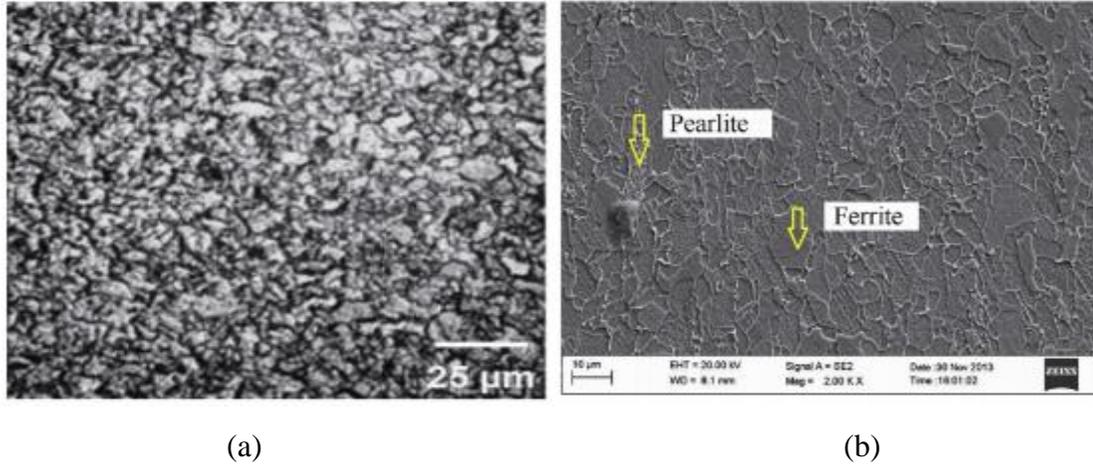
**Figura 7.** Micrografías de metal base. (a) Micrografía óptica; (b) Micrografía, Microscopia Electrónica de Barrido (SEM)

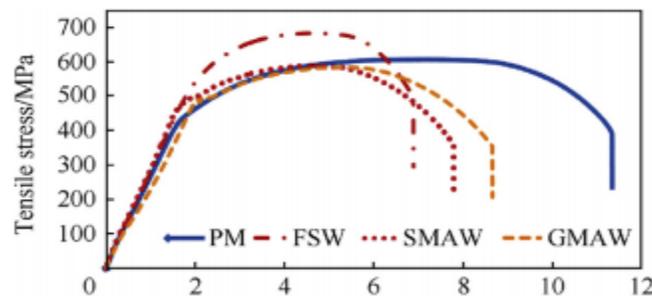
**Figura 8.** Curvas de carga vs desplazamiento de MB y uniones soldadas.

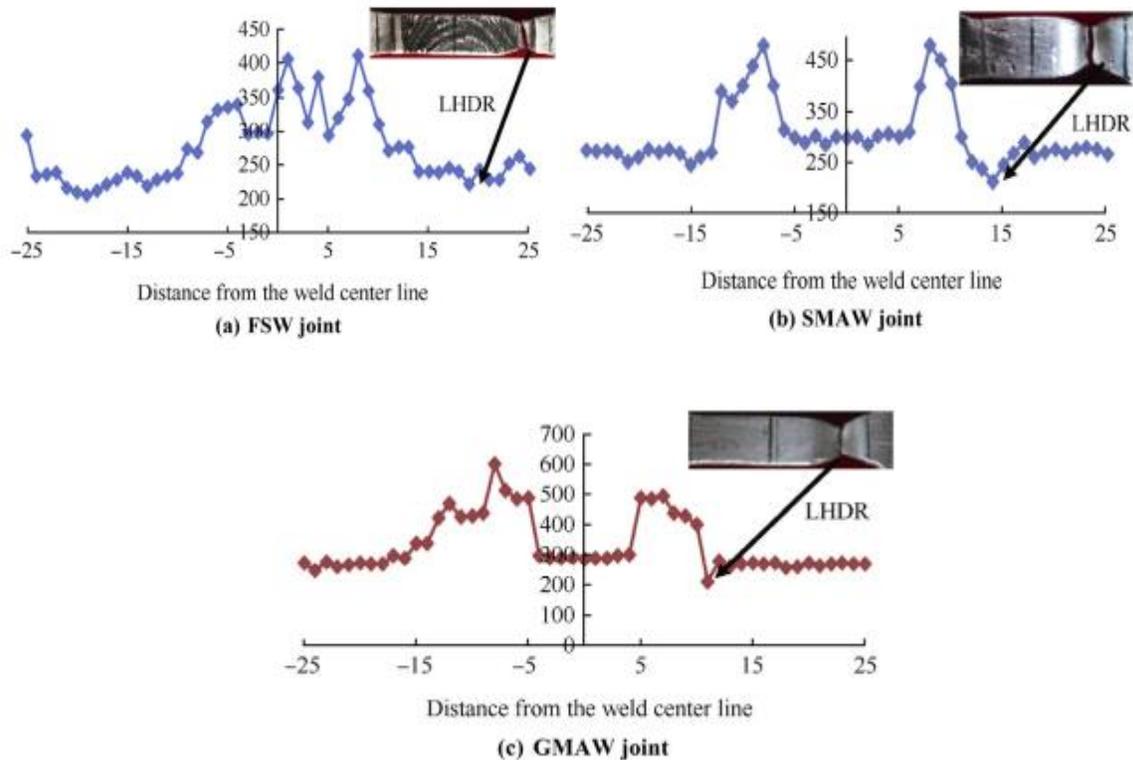
La Figura 9 muestra las variaciones de dureza a lo largo de la soldadura. La ubicación de la falla de las uniones soldadas es consistente con el perfil de distribución de dureza. La falla ocurrió en todas las juntas a lo largo de la región de distribución de dureza más baja.

**Figura 9.** Perfil de microdureza en la sección transversal de las juntas soldadas. (LHDR: región de distribución de dureza más baja)

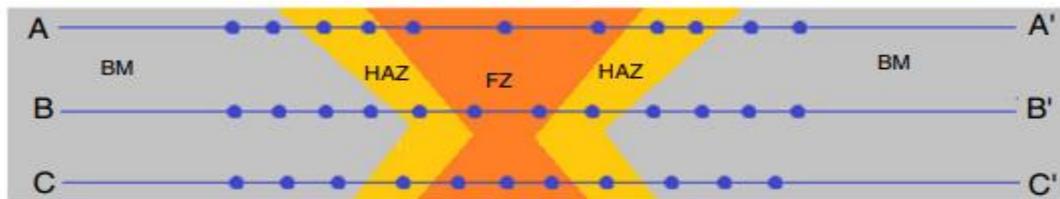
Para la determinación de la microdureza se aplicó una carga utilizando 18 mediciones en el metal base (BM), 8 mediciones en la zona afectada por el calor (HAZ) y 8 en la zona de fusión del metal de soldadura (FZ) como se muestra en la Figura 11.

**Figura 11.** Puntos de medición de microdureza de Vickers

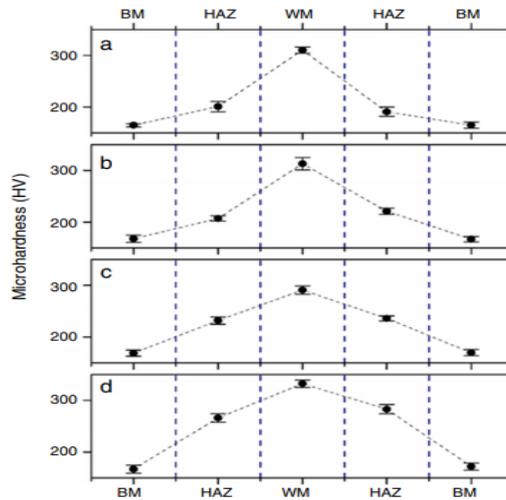
Las mediciones de microdureza revelan solo pequeñas diferencias debido al efecto del tratamiento térmico en la junta soldada. La condición SPR / SPO, sin pre o postcalentamiento (Tabla 6) exhibió el promedio de dureza en el metal de soldadura más alto de 332 HV. Un nivel de dureza superior obtenido por esta condición probablemente esté asociado con la ausencia de precalentamiento, lo que resulta en una mayor velocidad de enfriamiento. Por tanto, se induce la formación efectiva de ferrita acicular en comparación con las condiciones relacionadas con el tratamiento de precalentamiento y postcalentamiento.

**Figura 12.** Distribución de la microdureza a través de la junta soldada para las diferentes condiciones de la Tabla 6. (a) SPR / CPO; (b) CPR / SPO; (c) CPR / CPO; y (d) SPR / SPO.

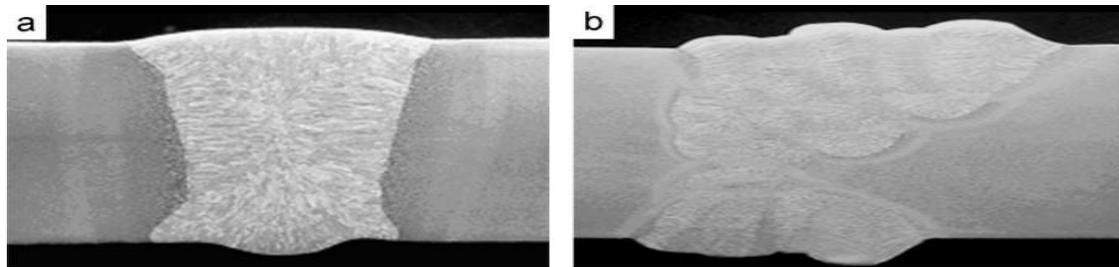
En la Figura 14 se muestran micrografías de la sección transversal de ambos procesos de soldadura, mostrando que ambas uniones fueron de buena calidad. Obtuvieron muestras para realizar el estudio de corrosión electroquímica con medidas de 10 mm x 10 mm x 10 mm. Las muestras se montaron en una resina epoxi excepto la superficie en estudio, que se lijo secuencialmente con papeles de grano 400, 600 y 800. La muestra se limpió con agua

**Figura 14.** Macro-imágenes de sección transversal de ambas tecnologías de soldadura (a) Junta VEGW (b) Junta SAW.

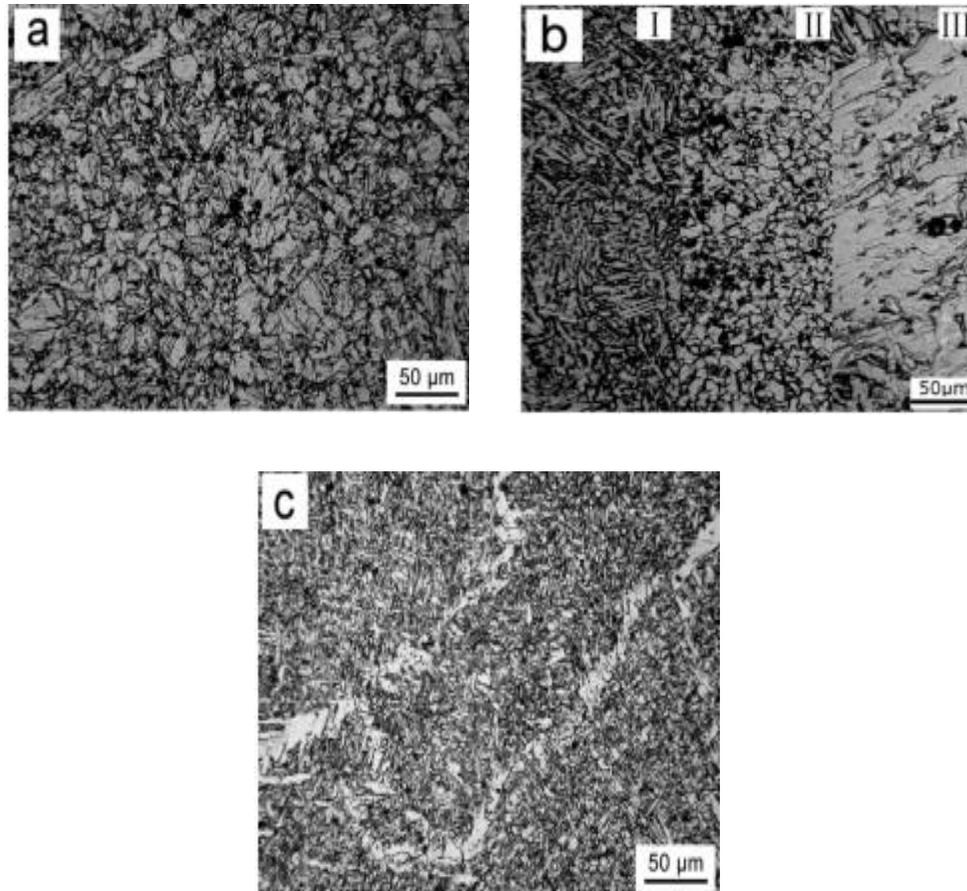
La Figura 15 muestra las micrografías de las muestras obtenidas por VEGW del metal de soldadura, ZAC y BM, respectivamente. Se observan varias fases en diferentes zonas. En el BM hay presencia de bainita y ferrita acicular. El metal de soldadura presenta ferrita alotriomórfica, ferrita acicular y bainita templada. La ZAT contiene la zona afectada por el calor intercrítica (ICHAZ), la zona afectada por el calor de grano fino (FGHAZ) y la zona afectada por el calor de grano grueso (CGHAZ), como se muestra en la Figura 16 b (I), b (II) y b (III), respectivamente. El CGHAZ adyacente a la línea de fusión podría ser el resultado de una disolución casi completa de la austenita por calentamiento y el subsiguiente crecimiento de granos de ferrita. La microestructura de CGHAZ es ferrita poligonal y perlita.

Las fases de la FGHAZ son ferrita poligonal fina, perlita y ferrita acicular, mientras que la microestructura de la ICHAZ se presenta con ferrita acicular y bainita granular.

**Figura 15.** Micrografías ópticas de diferentes zonas para uniones soldadas que utilizan VEGW (a) metal base (b) zona afectada por el calor (c) metal soldado

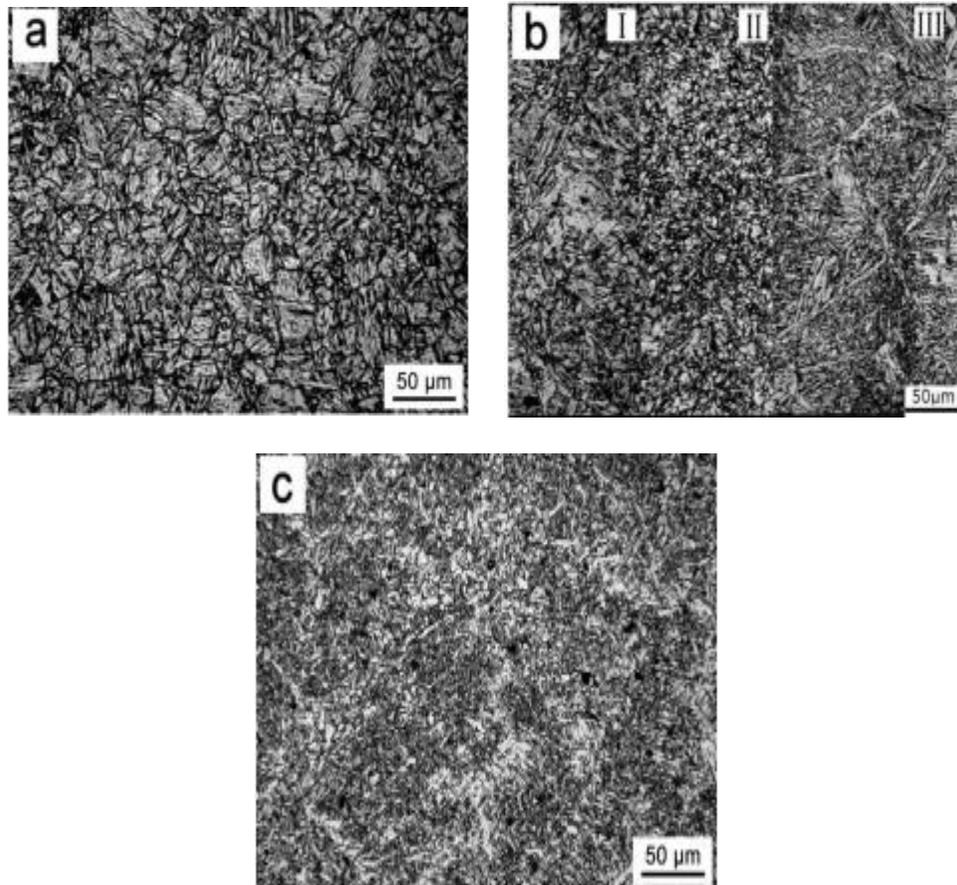
**Figura 16.** Micrografías ópticas de diferentes zonas para uniones soldadas utilizando SAW  
 (a) metal base (b) zona afectada por el calor (c) metal soldado.

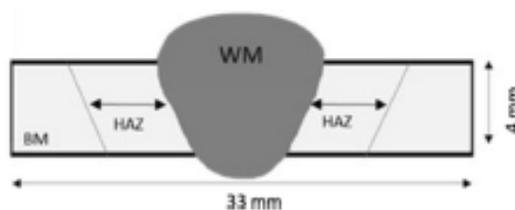
**Figura 17.** Muestra de sección de soldadura para análisis de microestructura y pruebas de corrosión.

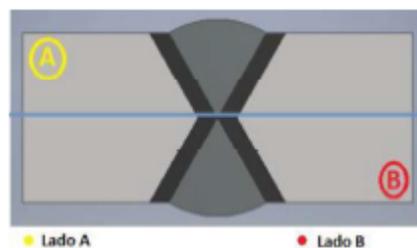
Cada probeta se sumergió en cloruro férrico con una concentración de 5% en peso. Aprovechando que se seleccionó un diseño de junta en X, para evitar la deformación en espesores grandes se dividió el cordón de soldadura en dos lados A (superior) y B (inferior).

**Figura 18.** Disposición del cordón de soldadura.

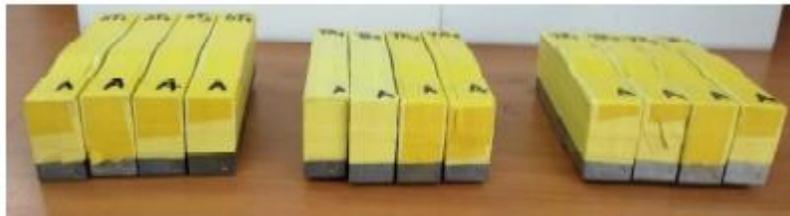
**Figura 19.** Protección de áreas sin contacto.

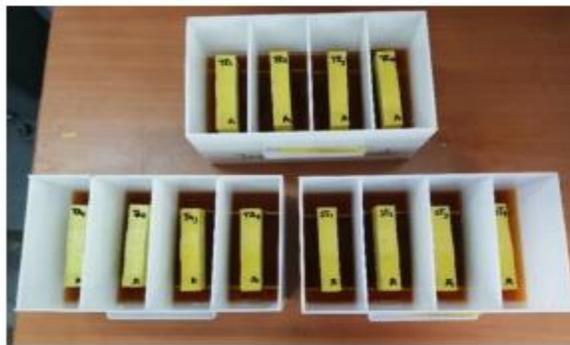
**Figura 20.** Diseño y distribución en las cámaras

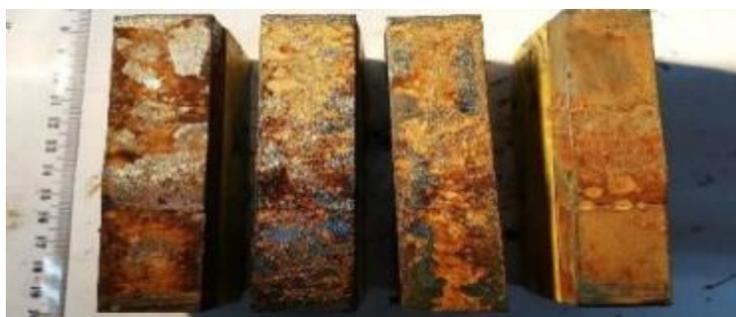
solución estuvo constituida por 5 partes en peso de cloruro férrico disuelta en 95 partes de agua destilada. Aprovechando que el diseño de la junta se presta para la división de dos lados, para lo cual se sumerge primero el lado A, y después de transcurrido el tiempo de estudio se cambia de lado. Se debe evitar el contacto de los especímenes y la porta probetas, para ello, durante el montaje se coloca material aislante en las partes que no tendrán contacto con la solución como se muestra en la Figura 21.

**Figura 21.** Inspección visual del avance del proceso de corrosión

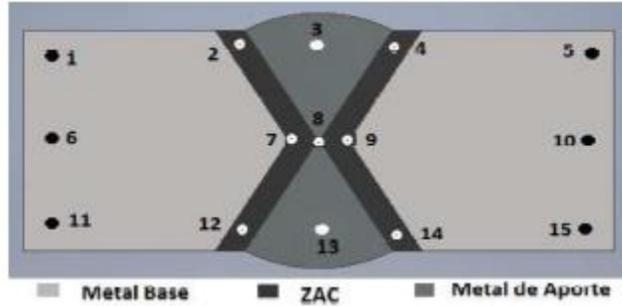
Para la medición de la dureza se tomaron las zonas de estudio mostradas en la Figura 22. Los resultados se presentan en las tablas 17, 18 y 19; donde se detallan los valores que se obtuvieron después de realizado el ensayo de corrosión en las probetas.

**Figura 22.** Esquema del ensayo de dureza aplicado en el corte transversal

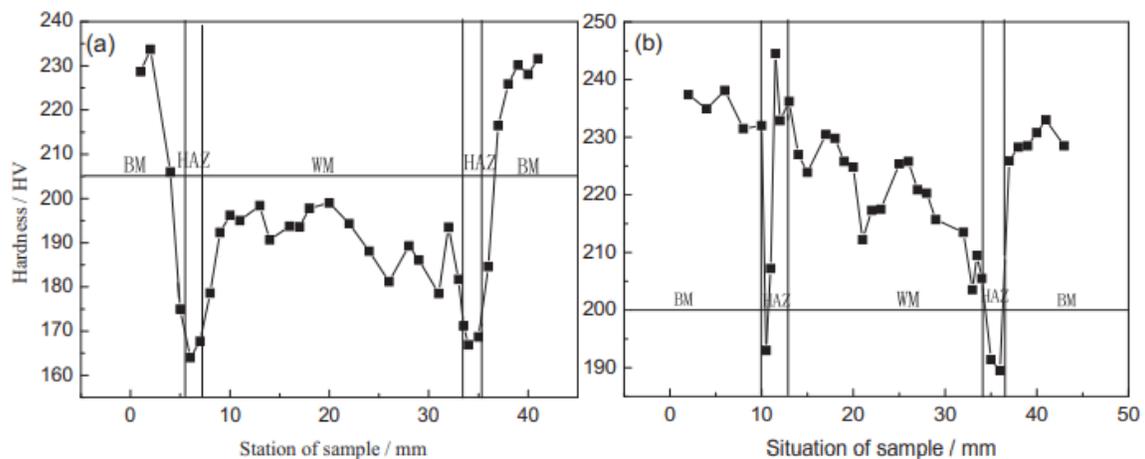
confirmando que la junta SAW exhibe una fluctuación de microdureza más obvia en la zona de soldadura que la junta VEGW. Lo anterior se debe a las múltiples pasadas para la junta SAW que hace que la zona de soldadura sufra muchas veces recalentamientos y empeore la uniformidad de la microestructura. Por tanto, la homogeneidad de la microestructura de VEGW es mejor que la de SAW.

**Figura 23.** Carácter de distribución de la dureza (a) Junta VEGW (b) Junta SAW

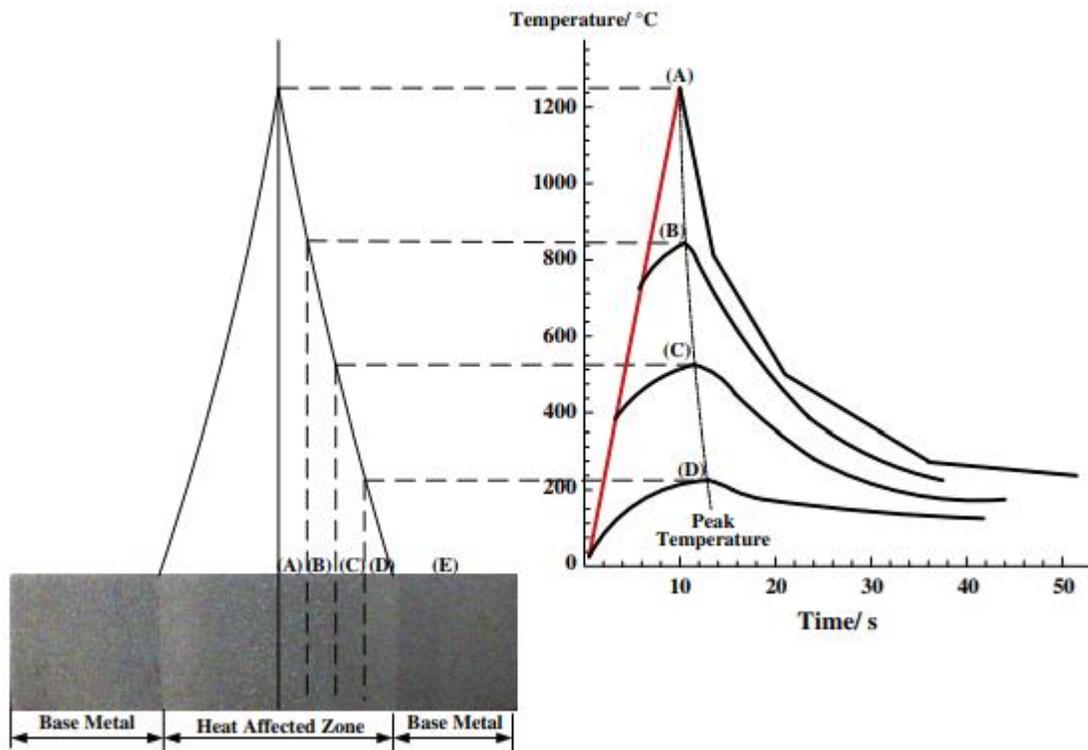
que las de C y D solo experimentaron recristalización de ferrita y crecimiento de granos. En el centro, se obtuvo bainita granular con bordes de grano de Austenita primaria gruesa. El tamaño de grano de Austenita primaria disminuyó en comparación con el del centro de calentamiento.

**Figura 24.** Diagrama óptico y ciclos térmicos experimentados por diferentes regiones en la ZAT simulada del acero X80.

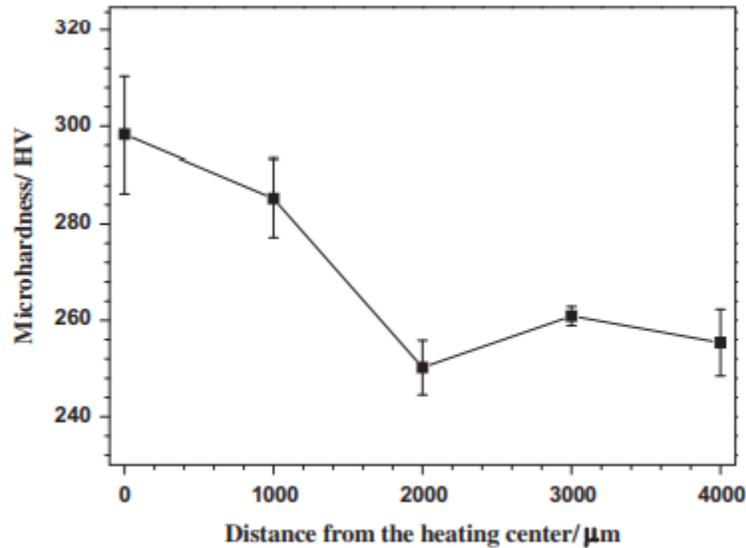
región C. Con el aumento del tamaño de grano de ferrita de la región D a la región C, la microdureza del acero disminuye levemente.

**Figura 25.** Perfil de microdureza de la ZAC de soldadura simulada sobre acero X80.

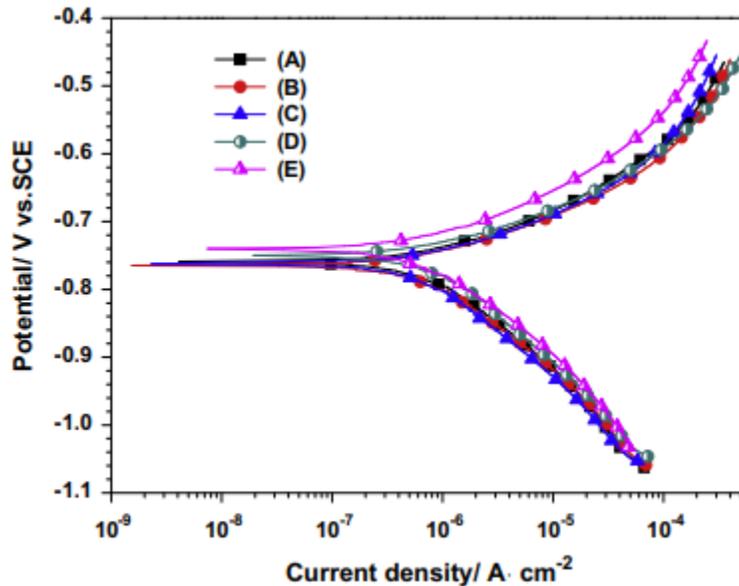
tiene la capacidad de actuar como cátodo en relación con la zona afectada por el calor. No hay una diferencia significativa en el potencial de corrosión entre las regiones de microestructura en el centro de la ZAC simulada.

**Figura 26.** Curvas de polarización potenciodinámica de diferentes regiones, (A) - (E), en la ZAC simulada de acero X80 en la solución ácida.

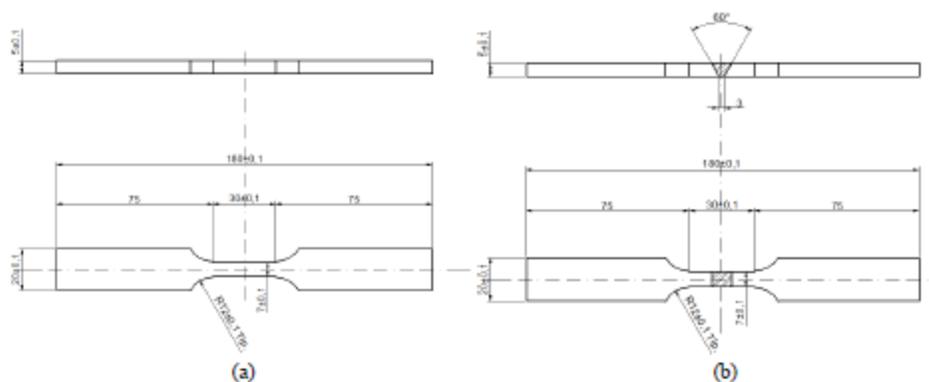
**Figura 27.** Diseño final de las probetas para ensayo de tracción a) del metal base ASTM A572 (b) juntas soldadas "A" y "B" de acero ASTM A572

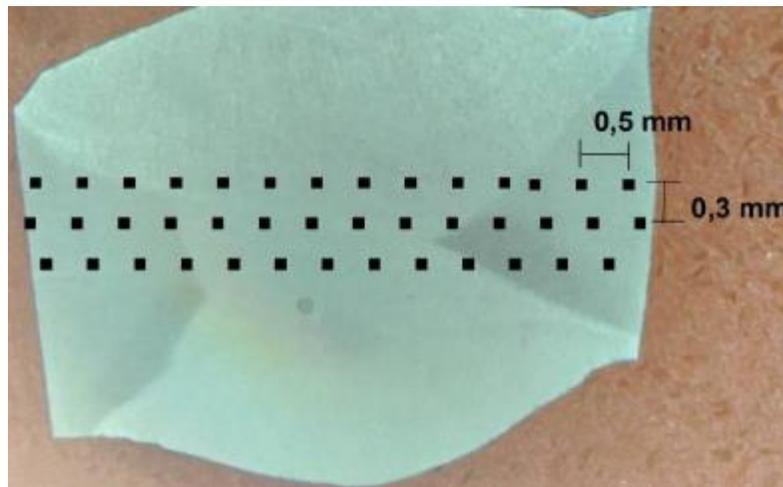
Perfiles de microdureza Vickers se realizaron en muestras del metal base (MB), metal de soldadura tipo “A” (MSA) y metal de soldadura tipo “B” (MSB), usando un microdurómetro con una carga de 0,2 kgf. Se tomaron tres medidas en cada una de las posiciones analizadas en el cordón, con las distancias indicadas en la Figura 28 de 0,5 mm entre la misma línea y 0,3 mm entre las líneas. Los resultados obtenidos fueron graficados como se muestran en la Figura 29.

**Figura 28.** Esquema de medición de microdureza realizado en muestras soldadas con MSA y MSB de acero ASTM A572

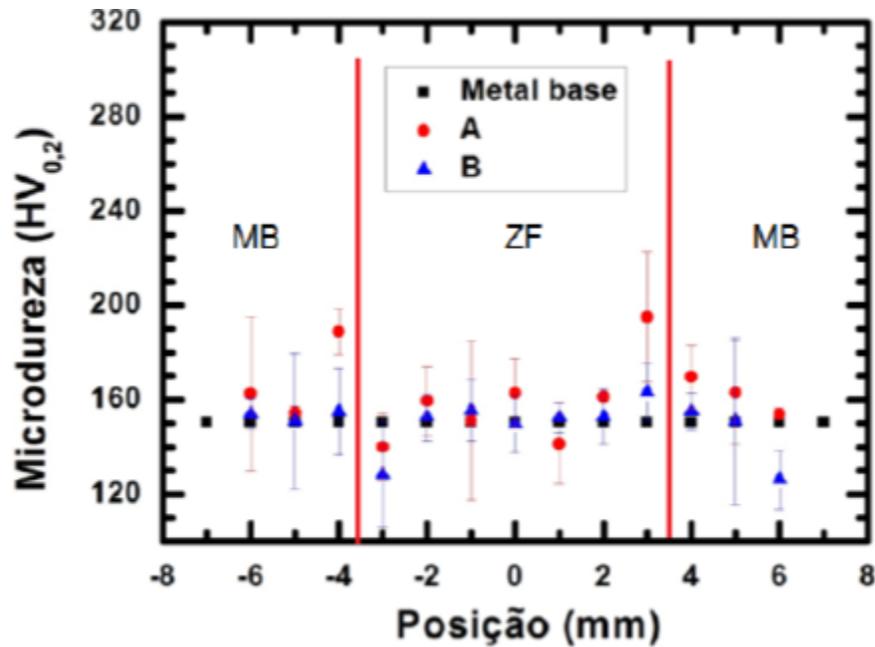
**Figura 29.** Perfil de microdureza para el metal base (MB) sometido al proceso de soldadura con consumibles de soldadura tipo “A” y tipo “B”.

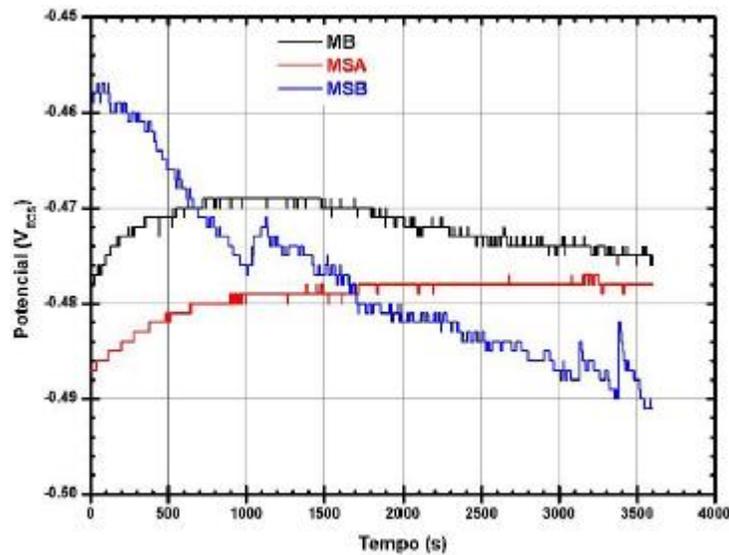
Para la realización de las pruebas electroquímicas los autores usaron una solución de ácido sulfúrico 0,5 mol/L. El equipo utilizado para realizar las pruebas de corrosión electroquímica fue un Potenciostato modelo IviumStat, de Ivium Technologies BV. Los resultados fueron graficados como se muestra en la Figura 30. Todas las pruebas se realizaron a temperatura ambiente y 40% de humedad relativa. Durante un período de 1 hora. Los autores observaron que la muestra sometida al proceso de soldadura con metal A tiene mayor resistencia a la corrosión. Se observó mediante el análisis de las curvas de polarización potenciodinámica obtenidas que el tipo de fundente utilizado en el proceso de soldadura altera el comportamiento electroquímico del metal base, comprobando que la resistencia a la corrosión electroquímica del MSA es mayor que la del MB, que a su vez es mayor que la del MSB.

**Figura 30.** Curva de polarización potenciodinámica experimental para las muestras evaluadas: Potencial vs. Tiempo
