Budownictwo i Architektura 6 (2010) 119-135

Osiedle „Dyrekcja” w Chełmie – ocena założenia po 80 latach od rozpoczęcia budowy¹

Bogusław Szmygin, Maciej Trochonowicz

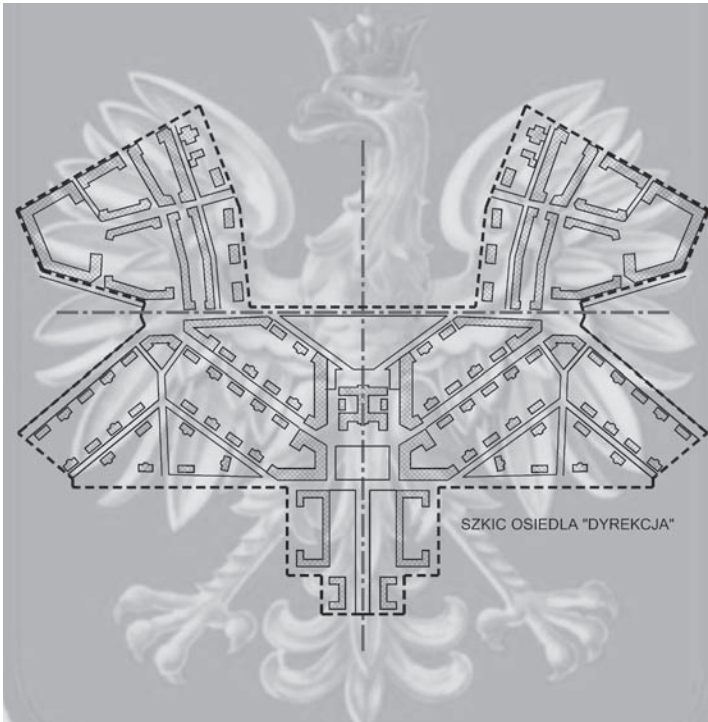
Rys 1. Szkic całości projektowanego osiedla w kształcie orła na podstawie planu budowy osiedla Dyrekcja [1].

Fig. 1. Sketch of the entire district in the shape of the Polish eagle after the design of district "Dyrekcja".

największą inwestycję okresu międzywojennego. Projektowane na planie orła, symbolizującego odradzającą się państwowość na Chełmszczyźnie, nigdy nie zostało ukończono (Rys. 1). Realizacji nie doczekała się część wschodnia założenia tzw. „drugie skrzydło” oraz większość obiektów użyteczności publicznej.

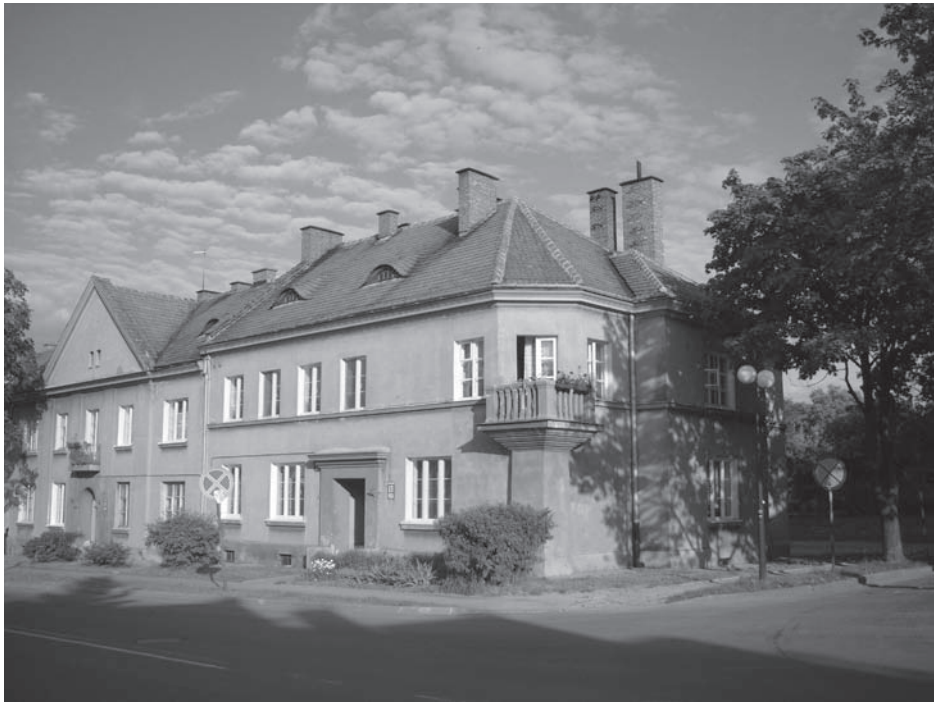
Rys. 14. Budynki typu VIII i IX Ulica Żwirki i Wigury.
Fig. 14. Buildings type VIII and IX, Żwirki and Wigury Street.

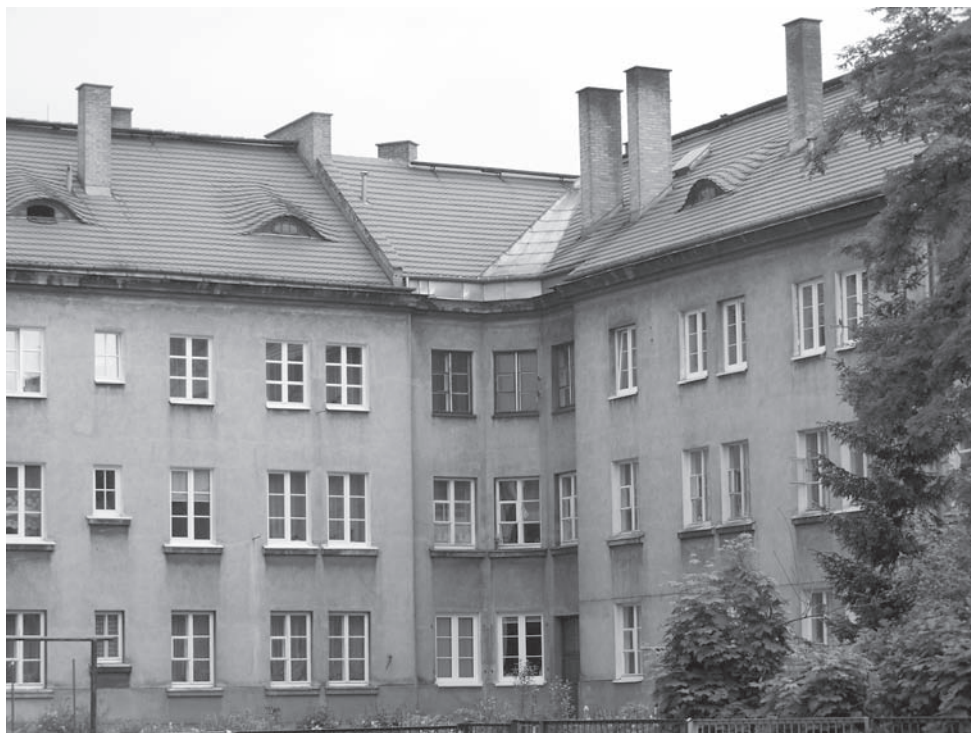
Rys. 15. Budynki typu IV i V Ulica Piłsudskiego.

Fig. 15. Buildings type IV and V, Piłsudskiego Street.
