Budownictwo i Architektura 3 (2008) 63-70

Rozwiązanie problemu nadmiernych drgań stropów budynku przemysłowego o konstrukcji stalowej

Solution to excessive vibration of floors in a steel structured industrial building

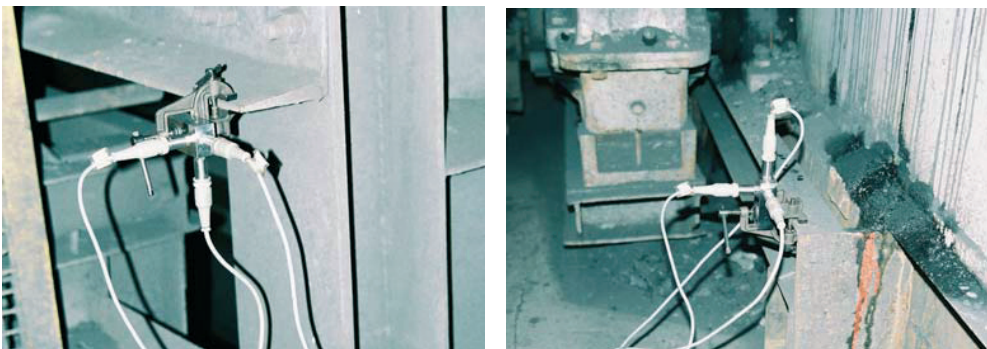
Wielkościami mierzonymi były przyspieszenia. Zadbano, aby w trakcie pomiarów wystąpiły różne scenariusze pracy maszyn. Punkty pomiarowe usytuowane zostały w tych miejscach, gdzie zauważono największe amplitudy drgań: bezpośrednio na stropach, na słupach i głównych belkach konstrukcji oraz na elementach wsporczych urządzeń stanowiących źródła drgań (Rys. 1).

Rys. 1. Sposób zamocowania akcelerometrów.
Fig. 1. Accelerators constraining fastening.

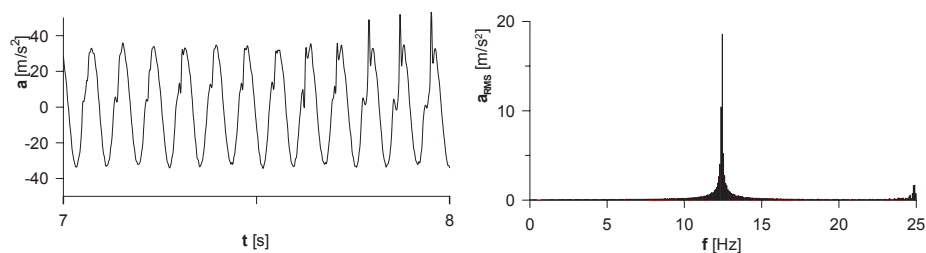
W przypadku obydwu obiektów stwierdzono, że częstotliwość najsilniejszego wymuszenia wynosiła 12,5 Hz. Kolejne słabnące wymuszenia zarejestrowano przy częstotliwościach 25 oraz 50 Hz. Widmo drgań wyznaczone dla konstrukcji stropów wykazywało większe „rozmycie”, dało się zauważyć prawidłowość występowania 3 lub 4 najsilniejszych składowych w przedziale od 5 do 20 Hz. W najsilniej drgających miejscach zarejestrowano drgania z częstotliwością $f_w = 12,5$ Hz. Jak później zostało stwierdzone są to drgania o charakterze rezonansowym.

Rys. 2. Charakterystyka jednego ze źródeł drgań w budynku stacji przygotowania.

Fig. 2. Characteristic of one of the vibration sources in the preparation station building.

Analiza widmowa zarejestrowanego sygnału pozwoliła określić rzeczywistą charakterystykę źródeł (Rys. 2) oraz charakter odpowiedzi konstrukcji (Rys. 3).

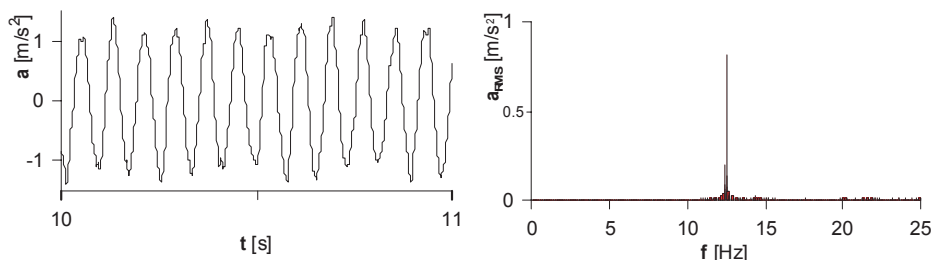
Rys. 3. Drgania pionowe rezonansowe stropu w budynku stacji przygotowania na poziomie +3,70 m.

Fig. 3. Vertical resonant vibrations of the floor in the preparation station building at the level +3.70 m.

Na podstawie badań wykonano ocenę szkodliwości drgań na budynek i ludzi [1] [2]. Stwierdzono, że główne elementy konstrukcyjne obiektu nie podlegają szkodliwemu działaniu drgań, ponieważ amplitudy przyspieszeń (zarówno pionowe jak i poziome) nie przekraczały wartości 0,001g. Natomiast stwierdzono, że maksymalne wartości przyspieszeń pomierzonych na belkach stropowych w okolicach pracujących przesiewaczy przekraczają wartość 0,05 m/s². Wielkości te mogły stanowić zagrożenie bezpieczeństwa lokalnych konstrukcji stropów, ponadto powodowały zagrożenie zdrowia ludzi.

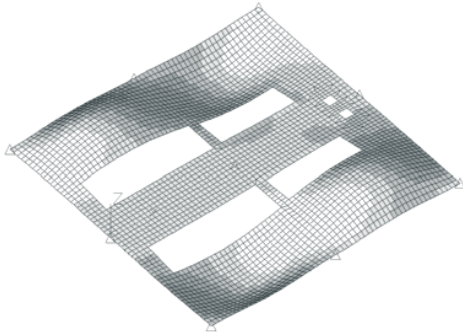
Dla badanych obiektów utworzono szereg modeli metody elementów skończonych, których analiza potwierdziła lokalny zasięg występujących drgań. Wykorzystano modele płyt stropowych (Rys. 4), modele kondygnacji oraz modele całych obiektów (Rys. 5). Modele zbudowano z elementów prętowych oraz płytowych dostępnych w bibliotece elementów skończonych Algora [3]. Ograniczono się do analizy modalnej, której wynikiem było wyznaczenie częstotliwości i postaci drgań własnych konstrukcji (Tab. 1). Porównanie wyników otrzymanych dla różnych

modeli pozwoliło jednoznacznie określić charakterystyki dynamiczne najsilniej drgających stropów. Przyjęto przedział strefy rezonansowej od 9,4 do 15.6 Hz $(1 \pm 0,25)f_w$. Na podstawie porównania wyników otrzymanych z różnych modeli stwierdzono, że drgania z częstotliwościami poniżej 5 Hz są drganiami szkieletu całego obiektu. Rezultaty pomiarów i obliczeń wyraźnie wskazywały, że nadmierne drgania stropów spowodowane były wystąpieniem rezonansu mechanicznego przy częstotliwości wymuszającej $f_w = 12,5$ Hz.

Rys. 4. Model płyty stropu na poziomie +3,70m w budynku stacji przygotowania – pierwsza postać drgań własnych 10.9Hz.

Fig. 4. Floor plate model at the level +3.70m in the preparation station building – first natural vibration mode shape 10.9Hz.

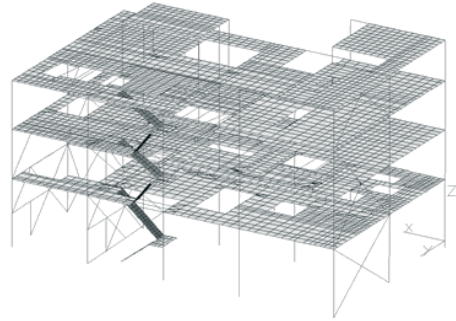
Rys. 5. Model MES konstrukcji budynku płuczki ciężkiej.

Fig. 5. FEM model of the heavy washer building.

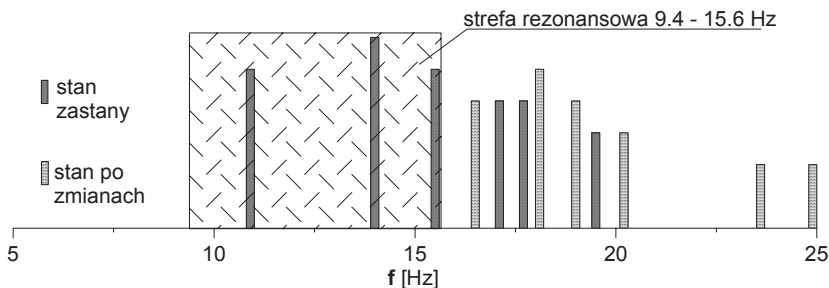
Najszybszą metodą zweryfikowania poprawności zaprojektowanych zmian było przeprowadzenie symulacji numerycznej. Na tym etapie w zupełności wystarczające było rozpatrzenie wyłącznie modeli płyt stropowych. Obliczenia przeprowadzono dla wszystkich stropów. Uzyskane wyniki potwierdziły trafność przyjętego rozwiązania (Rys. 8-9).

Rys. 8. Przesunięcie częstotliwości drgań własnych stropu na poziomie na poziomie +3,70 m w budynku stacji przygotowania jako efekt wprowadzenia słupów.

Fig. 8. Natural vibrations frequencies shift for the floor at the level +3.70 m in the preparation station building as an effect of columns introduction.

Zaprojektowano wzmocnienie stalowych belek stropowych przez przyspawanie do nich od dołu dwuteowników (Rys. 6). W miejscach, gdzie wykonanie modyfikacji belek stropowych byłoby trudne, zaprojektowano słupy stężające (Rys. 7). Rozwiązanie ze słupami możliwe było do zrealizowania jedynie w przypadku pierwszych kondygnacji obu budynków.

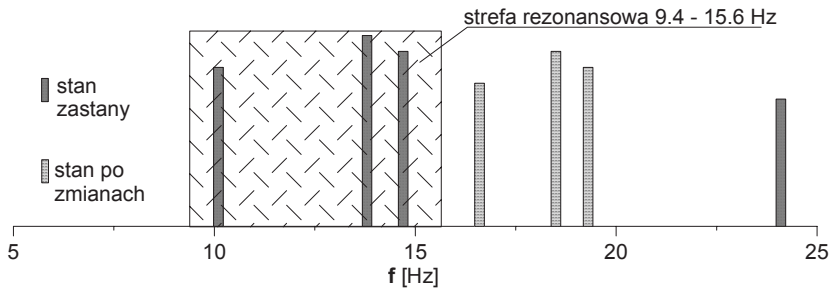
Rys. 9. Przesunięcie częstotliwości drgań własnych stropu na poziomie +7,60 m w budynku stacji przygotowania jako efekt wzmocnienia belek.

Fig. 9. Natural vibrations frequencies shift for the floor at the level +7.60 m in the preparation station building as an effect of beams strengthening.

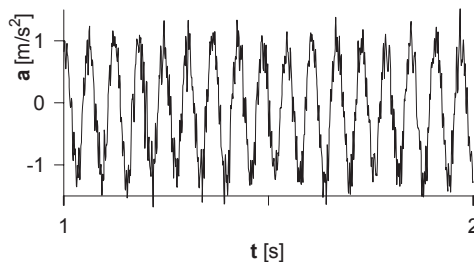
Rys. 10. Wartości zarejestrowane w roku 2003 na pomoście przy przesiewaczu nr 1 w budynku płuczki ciężkiej.

Fig. 10. Values measured on the platform by the shifter no. 1 in the heavy washer building in year 2003.

Pierwsze badania kontrolne zostały przeprowadzone w lutym 2005 roku. Do tego czasu wykonano zalecane prace jedynie w budynku płuczki ciężkiej. Punkty pomiarowe zostały usytuowane w tych samych miejscach, które wybrano w czasie pierwszego pomiaru. Wyniki pomiarów przeprowadzonych po wzmocnieniu konstrukcji wykazały kilkukrotne zmniejszenie wartości maksymalnych przyspieszeń drgań (Rys. 10-11).

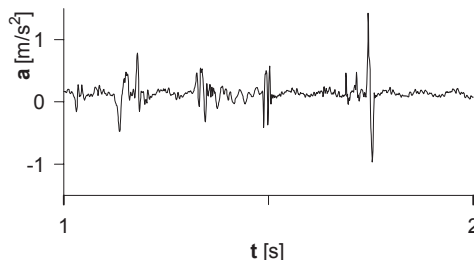
Rys. 11. Wartości zarejestrowane w roku 2005 na pomoście przy przesiewaczu nr 1 w budynku płuczki ciężkiej po wykonaniu zalecanych prac.

Fig. 11. Values measured on the platform by the shifter no. 1 in the heavy washer building after modifications in year 2003.
