Budownictwo i Architektura 4 (2009) 63-72

Błędy wykonawcze podczas realizacji konstrukcji stalowych

Assembly mistakes of steel structures

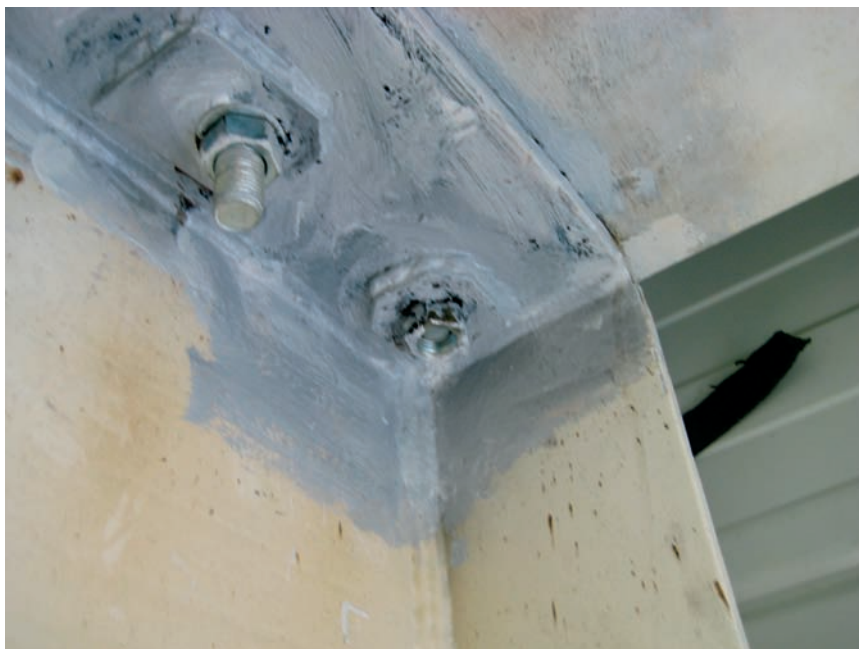
W połączeniach śrubowych poważnym błędem jest także nie przestrzeganie zachowania odpowiedniej długości śrub [1, 2] jak pokazano to na Fot. 1. Bardzo często błąd ten występuje w połączeniach doczołowych, przy których korygowano inną nieprawidłowość. Niejednokrotnie w trakcie montażu konstrukcji stalowej okazuje się, że elementy nie przylegają do siebie. W celu zapewnienia styku blach czołowych dokłada się blaszki o odpowiedniej grubości. Jednak nie zawsze korygowana jest też długość śruby, która ze względu na zmianę grubości łączonych blach powinna być również odpowiednio zwiększona.

Fot. 1. Przykład zastosowania śrub o nieodpowiedniej długości.
Photo 1. The example of incorrect bolts length.

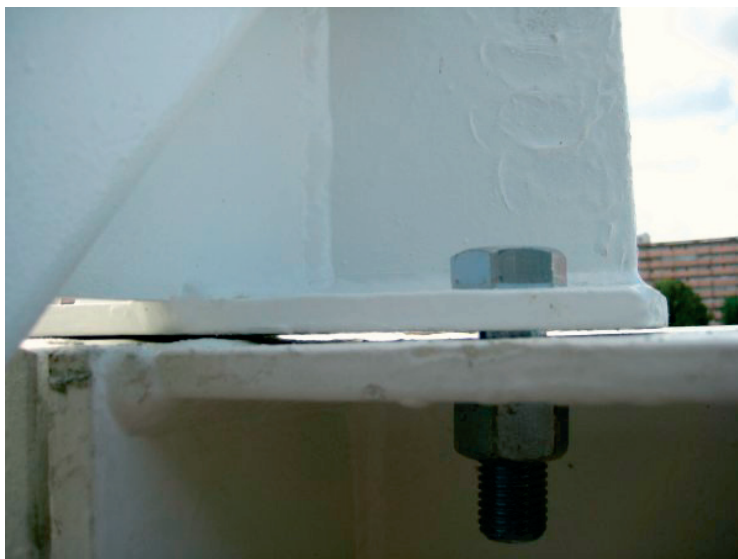
Błędy związane ze złym wykonaniem spoiny, mogą mieć także inne skutki. Na Fot. 2 przedstawiono oparcie płatwi stalowej na dźwigarze stalowym. Nieprawidłowo przygotowana spoina pozioma łącząca pas górny dźwigara z blachą czołową spowodowała przyleganie punktowe płatwi do dźwigara. Skutkiem takiego oparcia jest występowanie na tym styku siły skupionej odbiegającej od założeń projektowych.

Fot. 2. Oparcie płatwi na dźwigarze.
Photo 2. Support of the roof beam on the girder.

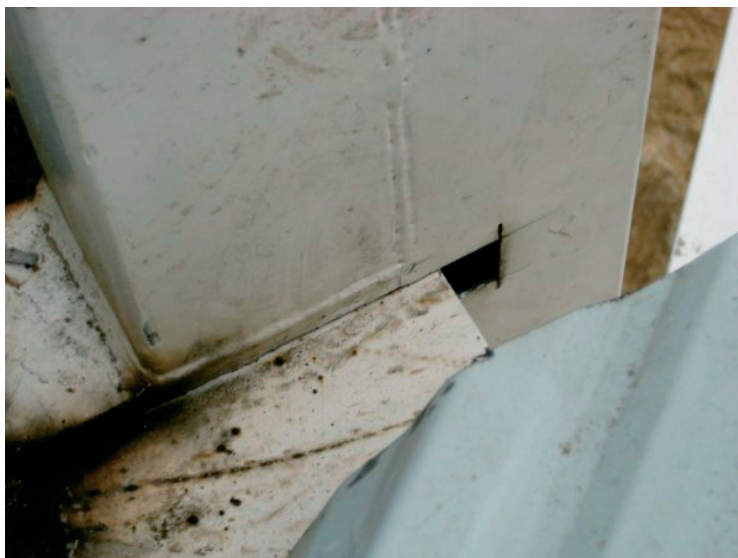
Brak dokładności podczas wykonywania połączeń wiąże się również z dokonywaniem poszerzeń lub wręcz dodatkowych otworów podczas samej realizacji konstrukcji. Powinno się tego dokonywać w taki sposób, aby unikać koncentracji naprężeń. Na Fot. 3 przedstawiono błędnie wykonane nacięcia, które prowadzą do koncentracji naprężeń w narożach wykonanego otworu.

Fot. 3. Nieprawidłowo wykonane nacięcie.
Photo 3. The incorrect cut gap.

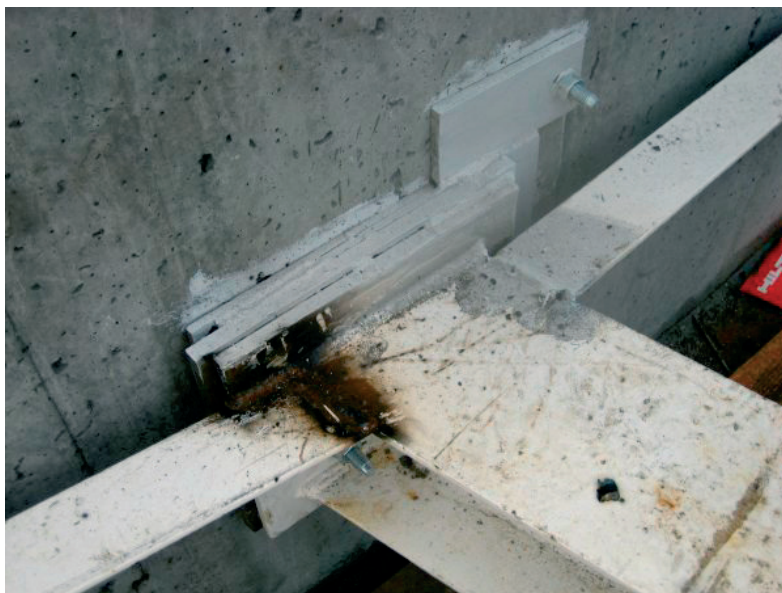
Popelniony błąd podczas realizacji wcześniejszego etapu, nie skorygowany w odpowiednim momencie przed przestąpieniem do montażu konstrukcji stalowej, powoduje powstawanie kolejnych nieprawidłowości oraz występowanie miejsc, w których naprawa jest utrudniona. Fot. 4 przedstawia zamocowanie stalowego rygla w ścianie żelbetowej. Przesunięcie ściany żelbetowej spowodowało wystąpienie niezamierzonego odstępu od rygla stalowego. Śruba kotwiąca ma do spełnienia dodatkowe zadanie, polegające na przeniesieniu obciążenia, działającego na pewnym mimośrodku w stosunku do ściany, powodującego ścianie i zginanie.

Fot. 4. Zamocowanie stalowego rygla w ścianie żelbetowej.
Photo 4. Joint of steel and reinforced concrete construction.

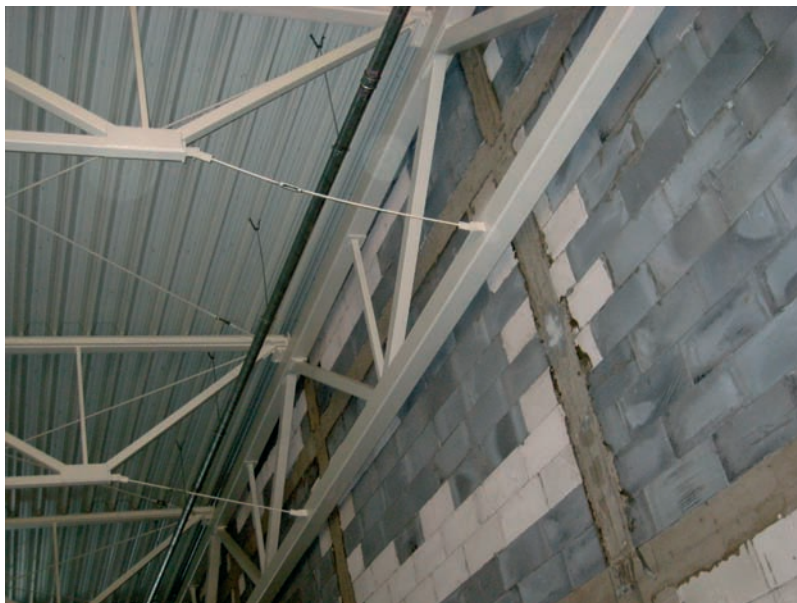
Częstym błędem występującym na etapie realizacji konstrukcji jest również niewykonanie stężeń przewidzianych w projekcie konstrukcyjnym. Niejednokrotnie zdarza się również, iż wykonane stężenia nie są odpowiednio naciągnięte (Fot. 5) lub zostają zabetonowane podczas robót budowlanych (Fot. 6, Fot. 7), co sprawia, że nie spełniają one swojej funkcji.

Fot. 5. Brak naciągu stężenia.
Photo 5. Bracing without tension.

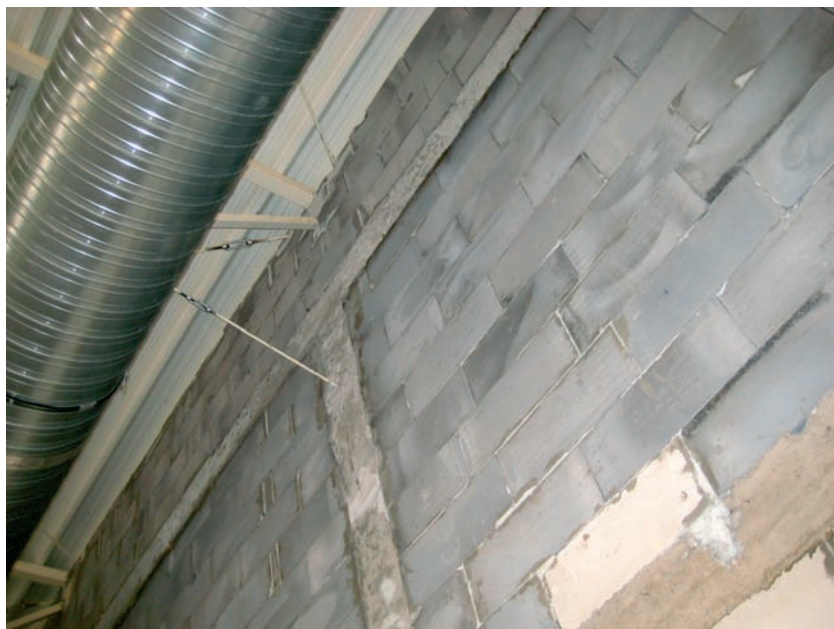
Fot. 6. Widok zabetonowanego stężenia od strony płatwi.
Photo 6. View of blocked bracing from the roof beam's side.

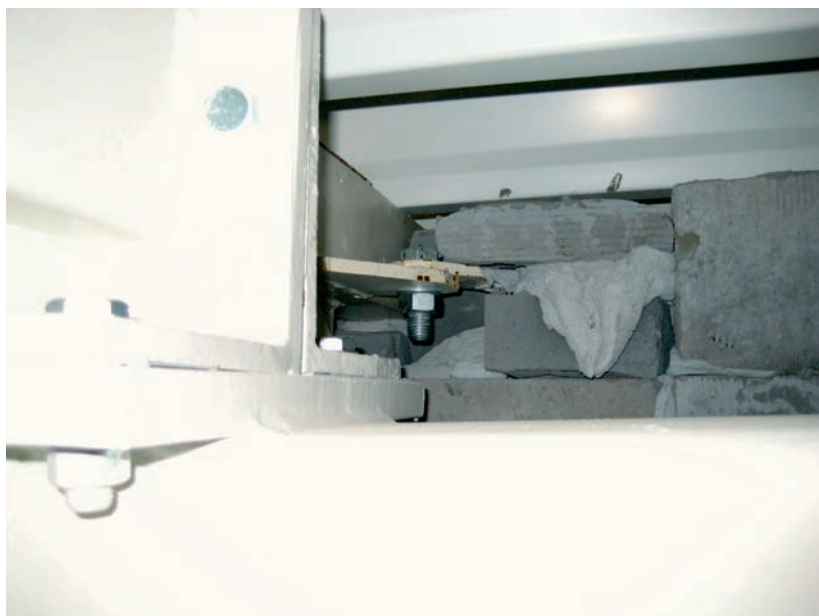
Fot. 7. Widok zabetonowanego stężenia od strony dźwigara.
Photo 7. View of blocked bracing from the girder's side.

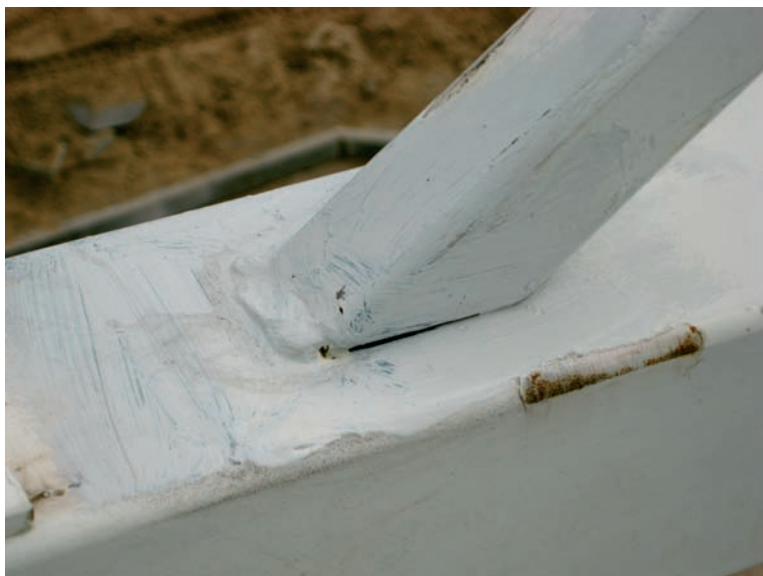
Na kolejnej fotografii (Fot. 8) zaprezentowano błąd wykonawczy, który w przyszłości mógłby być skutkiem zniszczenia połączenia krzyżulca z pasem dolnym płatwi. Niewykonanie spoiny na pełnym obwodzie rury prostokątnej może być również punktem rozwoju korozji.

Fot. 8. Niepełna spoina łącząca krzyżulec z pasem kratownicy.
Photo 8. The incorrect weld between cross brace and a beam's flange.

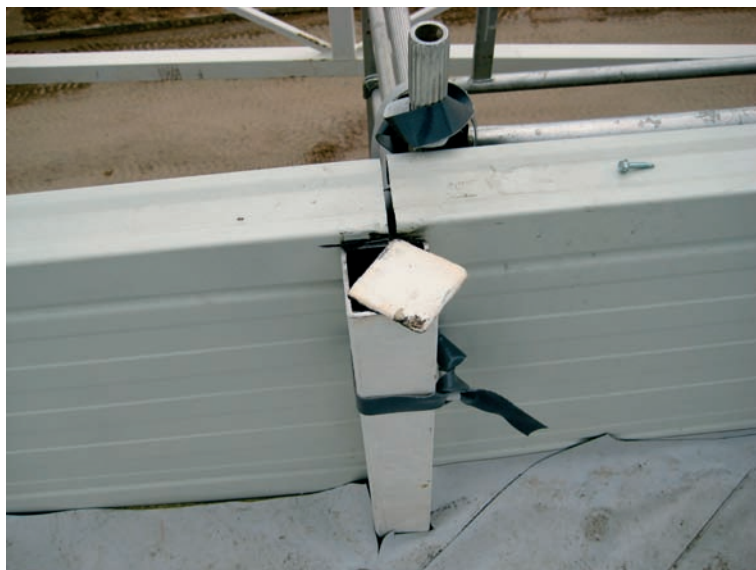
Częstym błędem spotykanym podczas realizacji konstrukcji stalowych wykonywanych z profili zamkniętych jest zlekceważenie obowiązku zamykania przekrojów rurowych. Obowiązek ten musi być dopełniony w tych konstrukcjach, w których zabezpieczeniem antykorozyjnym jest każda powłoka inna od powłoki cynkowej [2]. Jeżeli zabezpieczenie antykorozyjne stanowią powłoki malarskie, to tylko zewnętrzna część rury może być pomalowana natomiast środek profilu pozostaje niezabezpieczony (Fot. 9 i Fot. 10).

Fot. 9. Niedokończone zabezpieczenie antykorozyjne attyki.
Photo 9. The incorrect attic's anticorrosion protection.

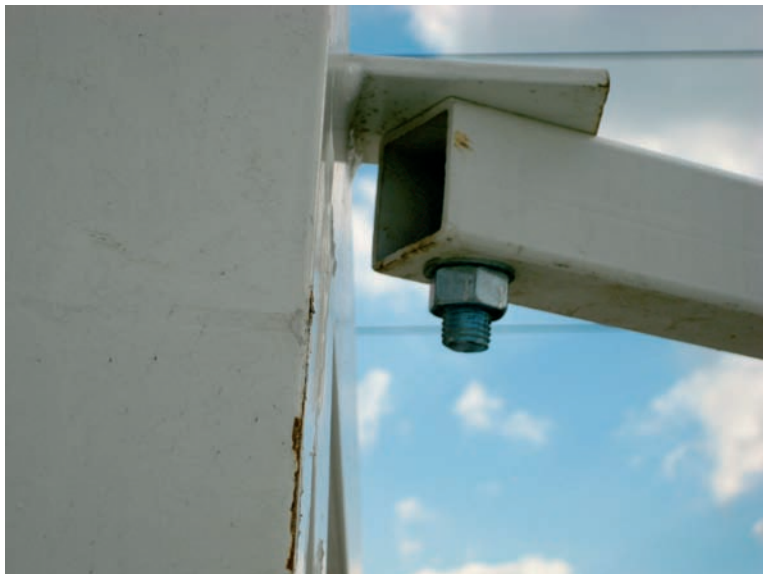
Fot. 10. Brak zamknięcia przekroju rurowego.
Photo 10. Steel pipe without anticorrosion protection.

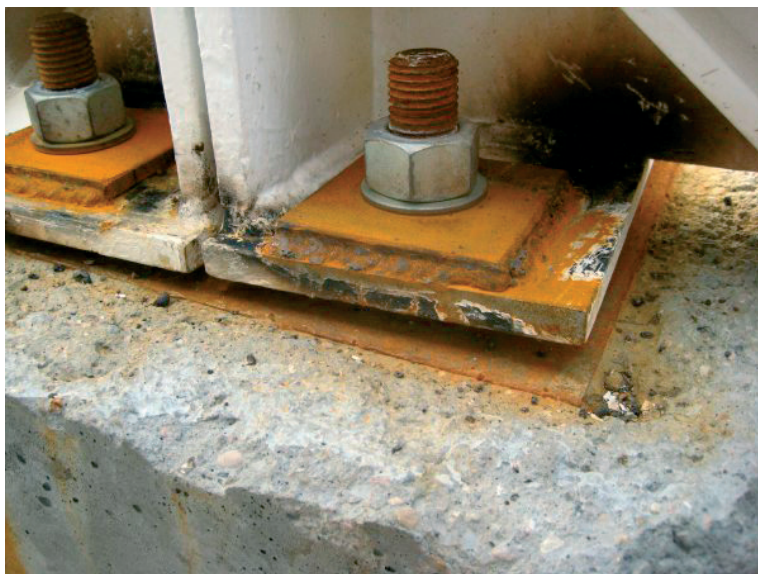
Każda dodatkowa przeróbka związana wykonywaniem połączeń spawanych, bardzo niekorzystnie wpływa na zastosowane już zabezpieczenia antykorozyjne. Przed przystąpieniem do prac należy mechanicznie usunąć powłoki malarskie w obrębie wykonywanego połączenia. Podczas spawania następują lokalne uszkodzenia powłok. Po wykonaniu takiego połączenia należy powtórnie mechanicznie oczyścić pozostałości i nałożyć powłoki. Jednak bardzo często miejsca poddane przeróbkom nie są później odpowiednio zabezpieczane, co ilustruje Fot. 11.

Fot. 11. Brak zabezpieczenia antykorozyjnego po wykonaniu spoiny montażowej.
Photo 11. Field weld without anticorrosion protection.
