## MEZTELEN VÁLYOGHÁZAK

### A NÉPI TUDOMÁNYOS DIÁKKÖR FELMÉRÉSEINEK KUTATÁSI HASZNOSÍTHATÓSÁGA

SZERZŐ | Medvey Boldizsár

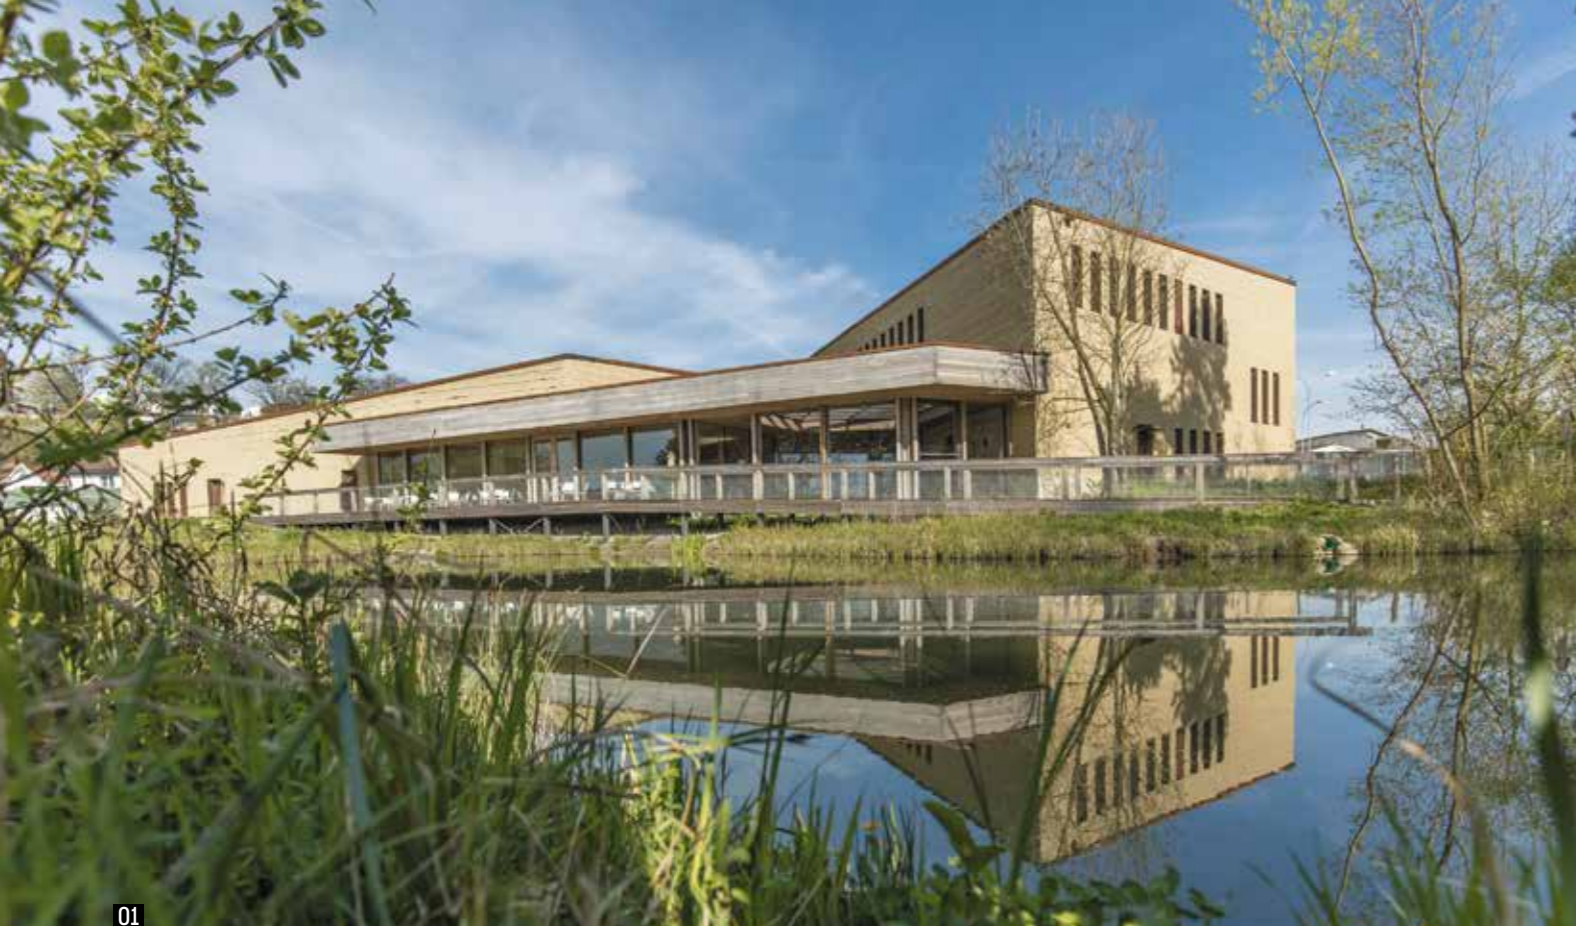
- 01 Sempachi Ornitológiai Intézet épülete, tervező: :mlzd (fotó: VogelwarteCH)
- 02 Az egyes NTDK-táborok által felmért épületek száma, 1976-2001 [6]
- 03 Felmért épületek száma az öt „legtermékenyebb” helyszínen [6]
- 04 Nagykőrösön, Székesfehérváron és Sümegen felmért épületek státusza a Google Streetview szolgáltatása alapján

előregyártás. Ennek ékes példája a Herzog & de Meuron által tervezett Ricola feldolgozóüzem csarnok-épülete, melynek vasbeton váza előtt 1,5x3 méteres faltestekből épített, 11 méter magas önhordó döngölt földfal áll. [1] Ugyanezt a konstrukciót látjuk a sempachi Ornitológiai Intézet épületén is (1. kép).

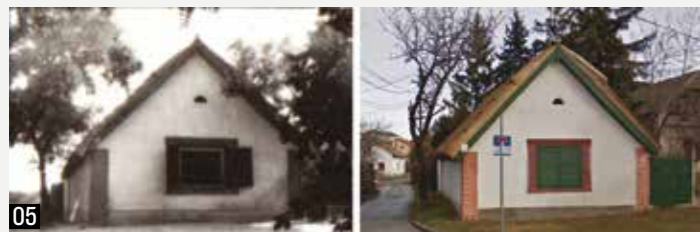
- 05 Pöstyéni utca 13., Székesfehérvár, 1988 (balra) és 2011 (jobbra) (képek: Szabadtéri Néprajzi Múzeum, illetve Google Streetview)
- 06 Dobsinai út 28., Székesfehérvár, 1988 (balra) és 2011 (jobbra) (képek: Szabadtéri Néprajzi Múzeum, illetve Google Streetview)
- 07 Máriaivölgy 56., Székesfehérvár, 1988 (balra) és 2011 (jobbra) (képek: Szabadtéri Néprajzi Múzeum, illetve Google Streetview)

volt eredményes – az 5–7. képeken látható fényképpárokból nem sok állagbeli változás figyelhető meg az épületeken. Az pedig, hogy pont olyan épületekről található fénykép, amelyeket azóta is karbantartottak, illetve felújítottak, egyelőre csupán a véletlennek tulajdonítható.
