BALNEÁRIO DA AMIZADE: LEVANTAMENTO DE ASPECTOS AMBIENTAIS E ANÁLISE DOS CRITÉRIOS DE BALNEABILIDADE

Alessandra de Oliveira Alves Correia, Ana Beatriz Ribeiro Nobre,
Elson Mendonca Felici, Daniel Ângelo Macena

BALNEÁRIO DA AMIZADE: SURVEYING ENVIRONMENTAL ASPECTS AND ANALYSIS OF BATHING CRITERIA

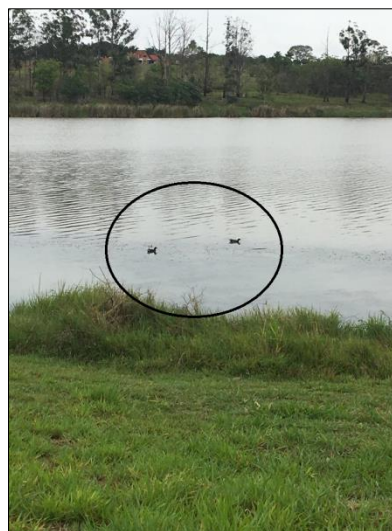
Figura 17. Patos nadando próximo ao ponto 1.

Durante o trabalho de campo, outro aspecto a salientar é a presença de animais aquáticos e fezes de animais, que foram identificados na água e no solo (figura 17 e 18).

Essa classe de micro-organismos está presente em fezes humanas e de animais, da qual foi demonstrado nos aspectos ambientais da área ao identificar a presença de patos no local e fezes de capivara.

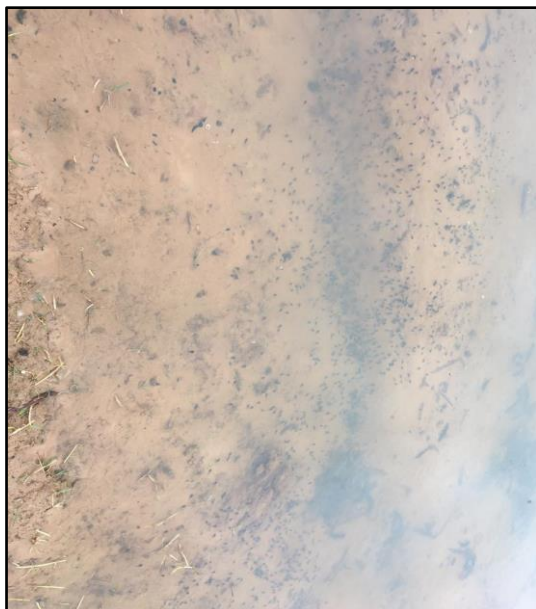
Figura 19. Aparecimento de girinos no ponto 2.

No mês de setembro, notou-se a existência de girinos, principalmente no ponto 2, sendo considerado um indicativo de qualidade de água. Juncá (2017) afirma que a presença deles indica um ambiente aquático propício conforme ilustra a figura 19.
