Evolución constructiva de Santa Eulalia de Bóveda (Lugo, Galicia)

Building sequence of Santa Eulalia de Bóveda (Lugo, Galicia)

Rebeca Blanco-Rotea*

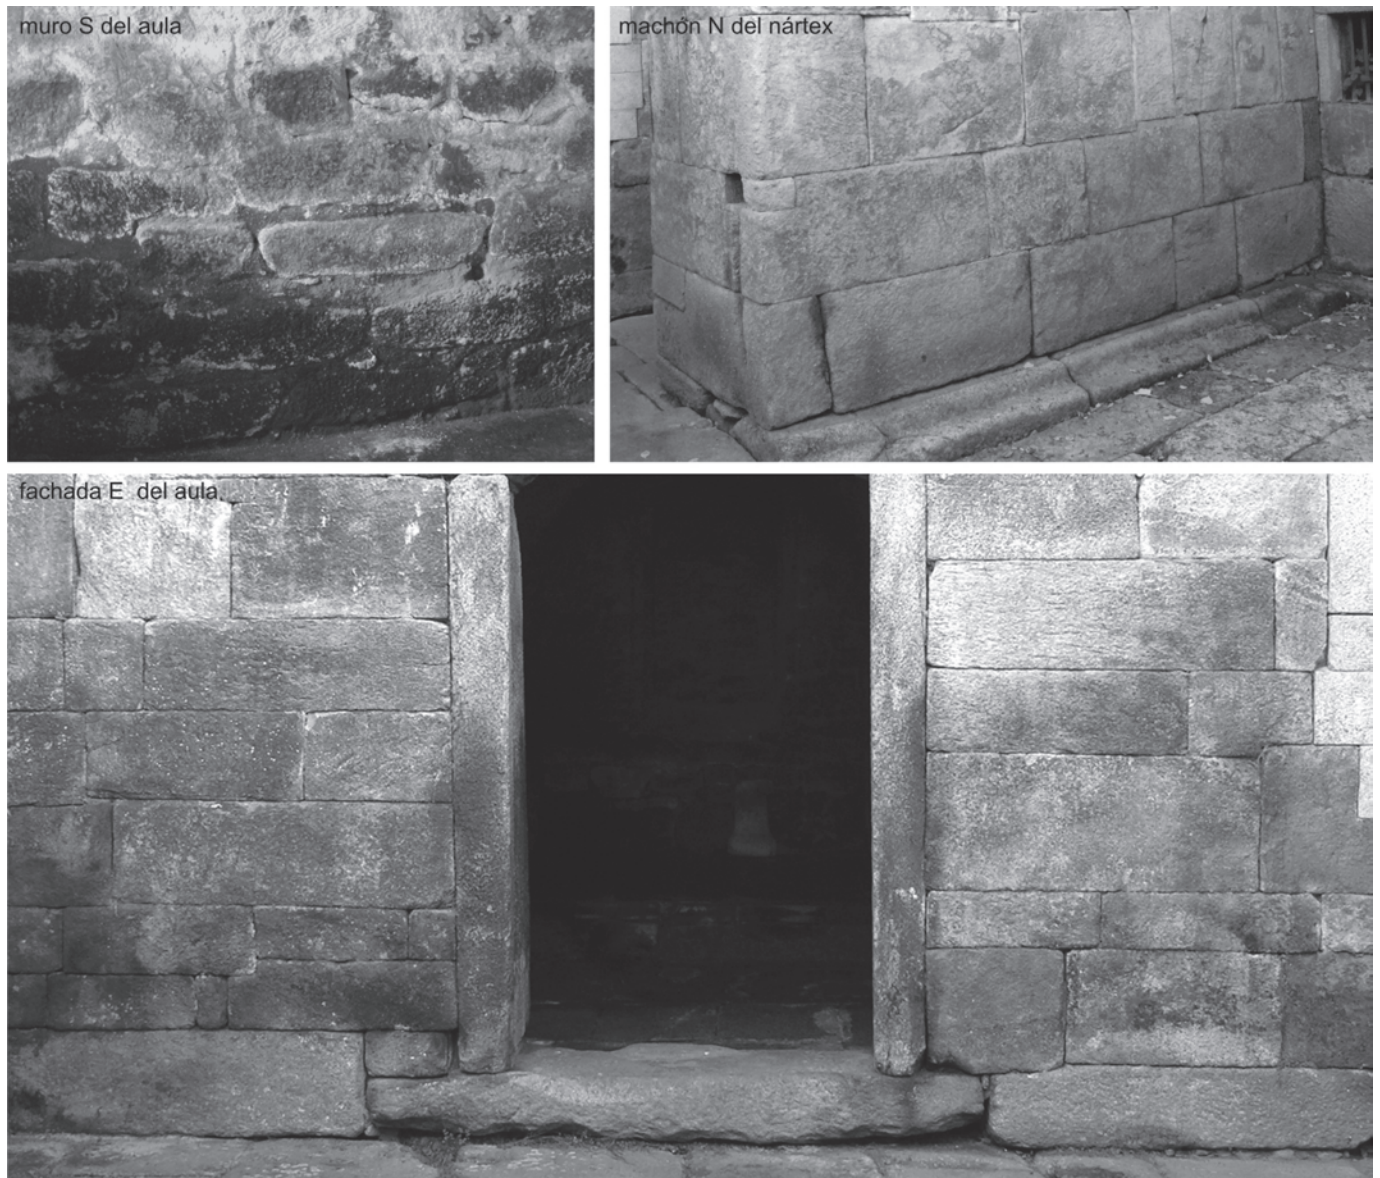
Fig. 6. Imágenes de los distintos aparejos de la fase I (muro interior y fachadas), en las que se aprecia también cómo los muros apoyan directamente sobre el enlosado

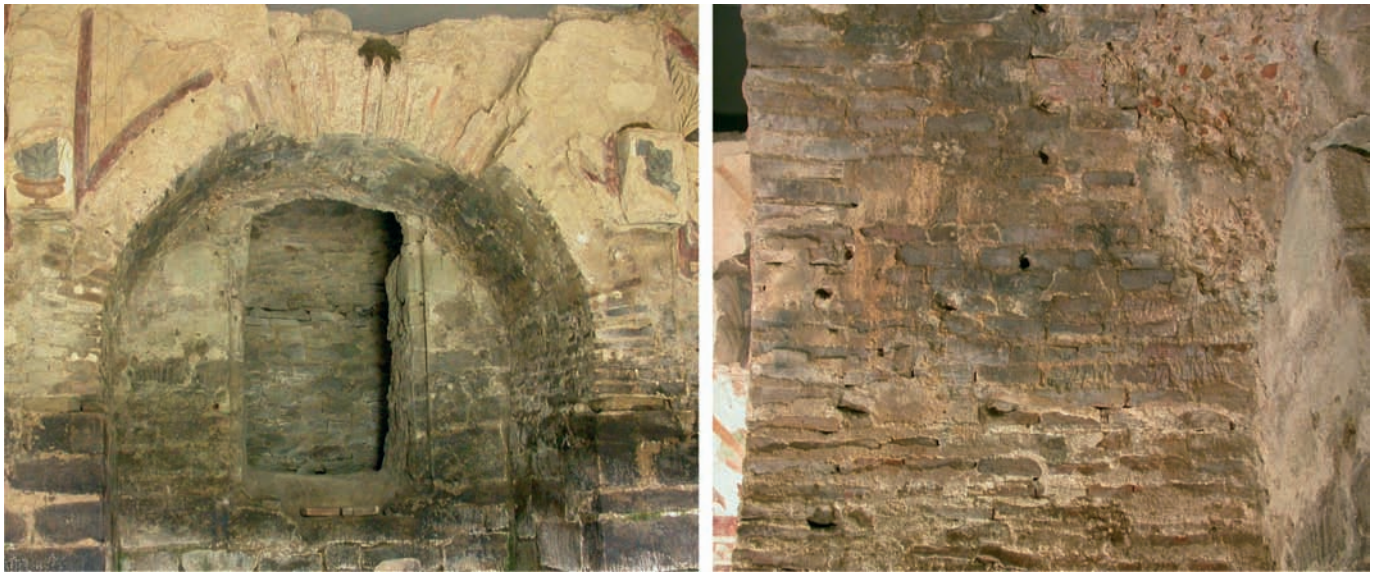
Fig. 11. Fotografías de la bóveda del ábside

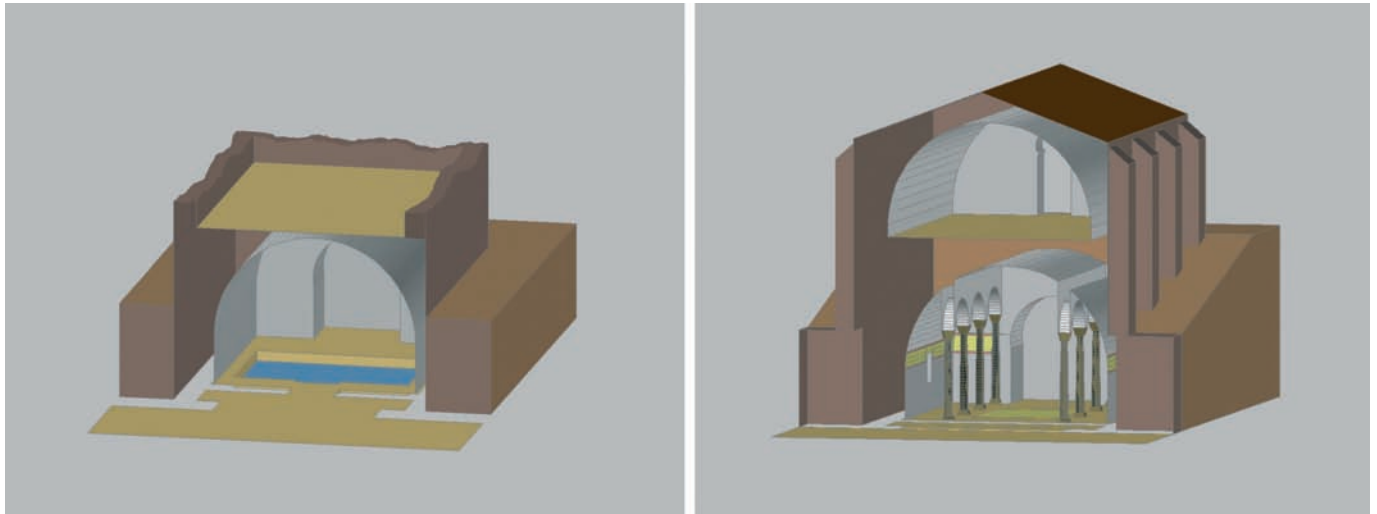
Fig. 14 Reconstrucción hipotética de la fases I y III realizada por A. Rodríguez Paz

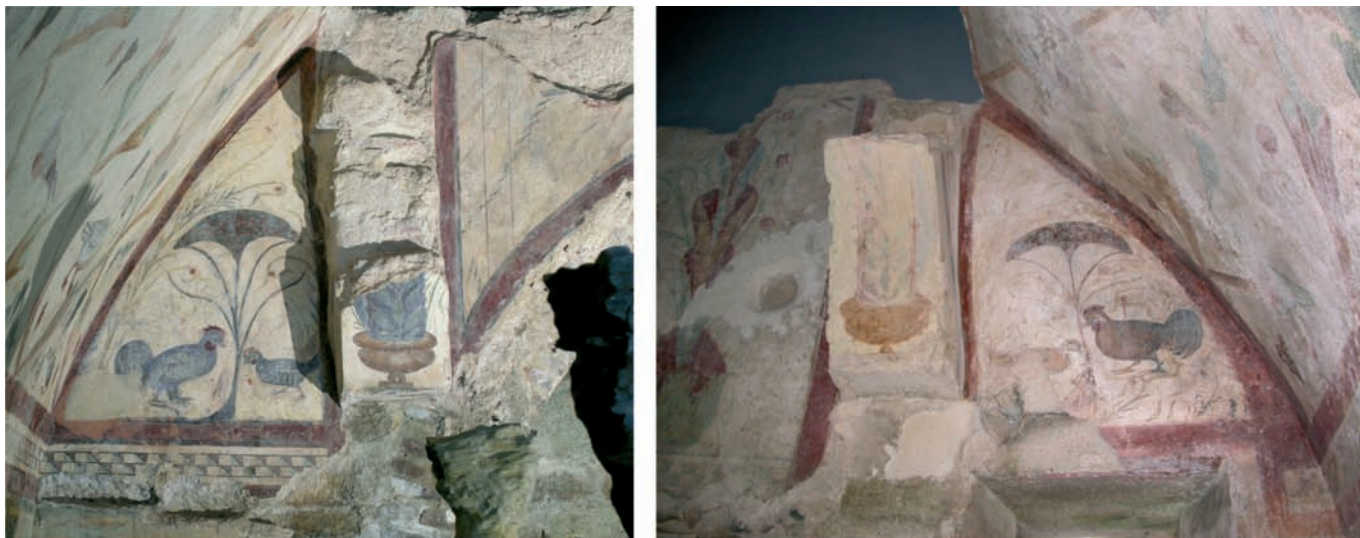
Fig. 15. Fotografías de los enjarjes S de los alzados W (imagen de la izquierda) y E (imagen de la derecha) en las que se pueden apreciar las deformaciones de los mismos y cómo la banda que enmarca las pinturas se adapta a éstas

No obstante, si estas deformaciones correspondieran a alguno de estos dos momentos, también tendrían que observarse en las pinturas grietas o roturas, pero las pinturas no presentan este tipo de patologías. Por lo tanto, tienen que haberse producido con anterioridad a la elaboración de las pinturas. Observando los arcos con detenimiento (ver figura 15), se puede apreciar cómo los mampuestos empleados en los enjarjes (sobre todo en el del muro W) son de mayor anchura que los ladrillos, generando un arco cuya rosca es irregular. De igual manera, el mortero que recubre los enjarjes tampoco presenta una superficie regular. Por otra parte, si la deformación resultase de la rotura de la bóveda o por el peso que ejerce la iglesia del siglo XVIII, tendría que haber generado unos

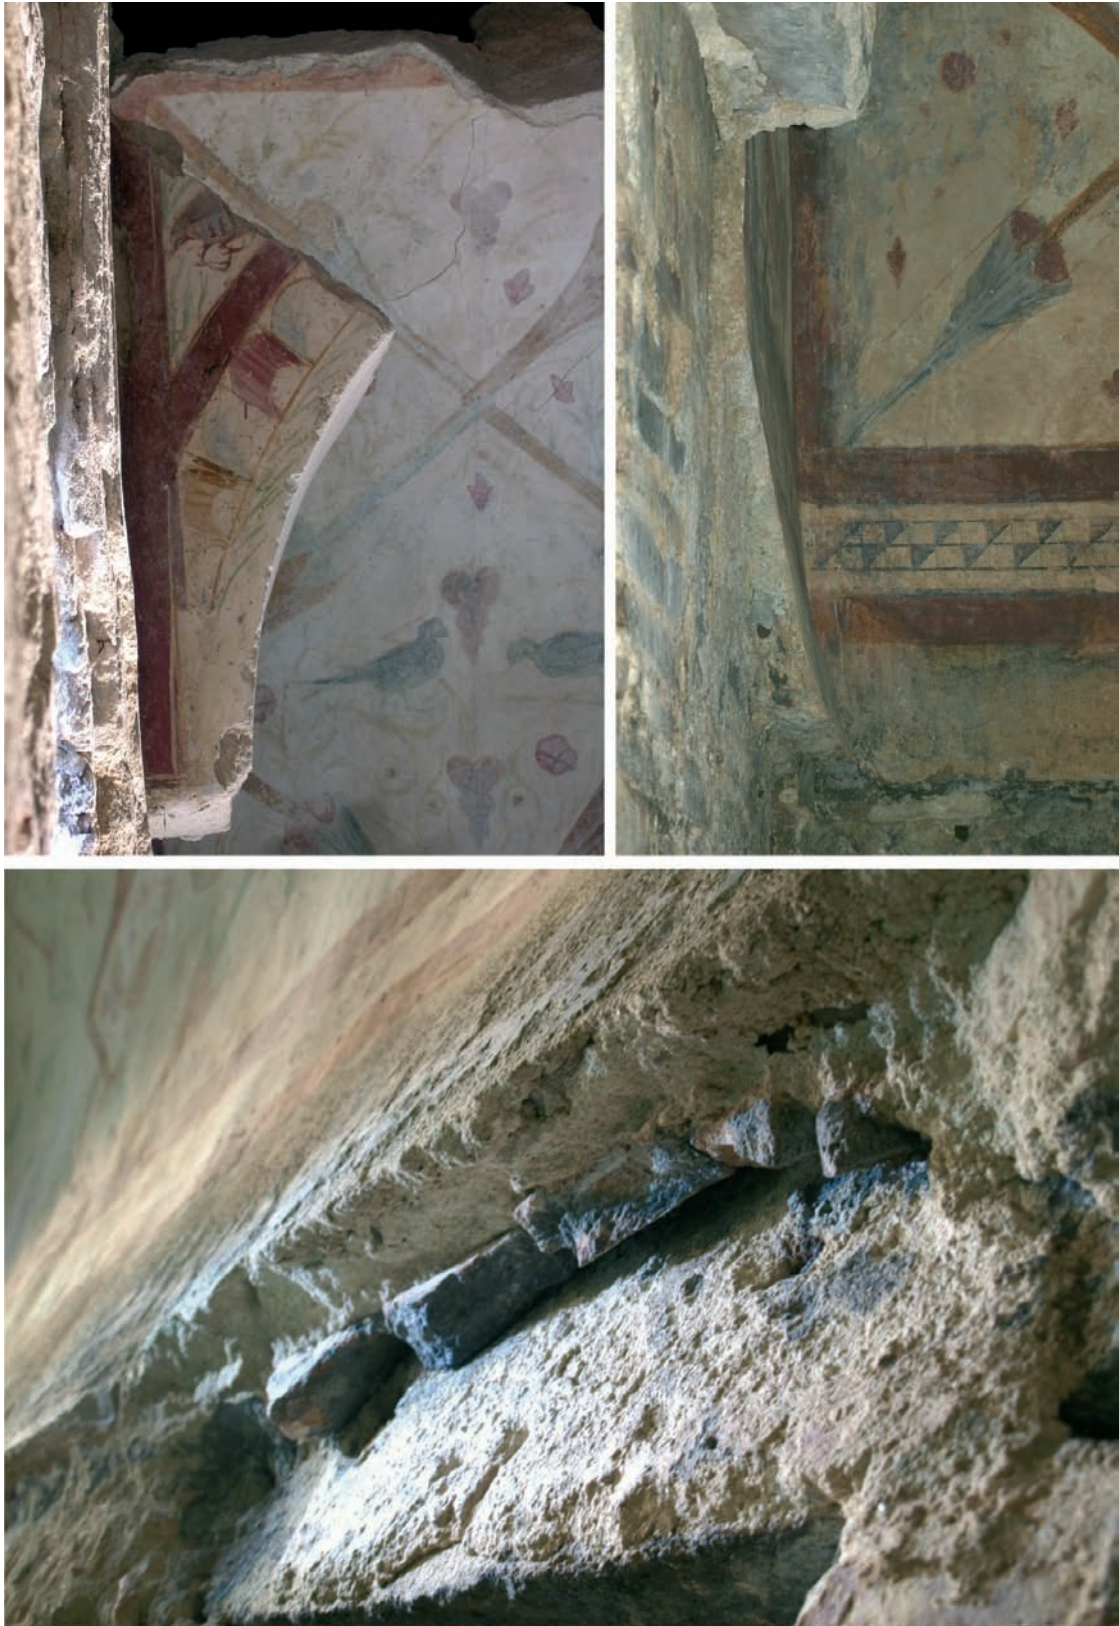
Fig. 17. Distintas fotografías de los revocos que cubren los muros del aula. En la imagen superior izquierda (muro E) se observan las distintas capas de mortero que se aplican. En esta rotura se puede ver una estratigrafía bastante completa de la preparación de las pinturas, en la que se distinguen, al menos, tres capas y el enlucido. En la imagen superior derecha (muro W) se puede apreciar cómo se engrosa el mortero, hasta llevarlo a la altura a la que se localizaría la imposta de mármol, que en esta zona se ha perdido pero permanece su impronta. En la imagen inferior (muro S) se pueden ver los fragmentos de ladrillo dispuestos bajo el mortero sobre el dintel de la hornacina.

arquitos siguiendo la curvatura del arco y ramas y sobre estas, separadas por el encuentro de las bandas rojas, aves (ver figura 17).

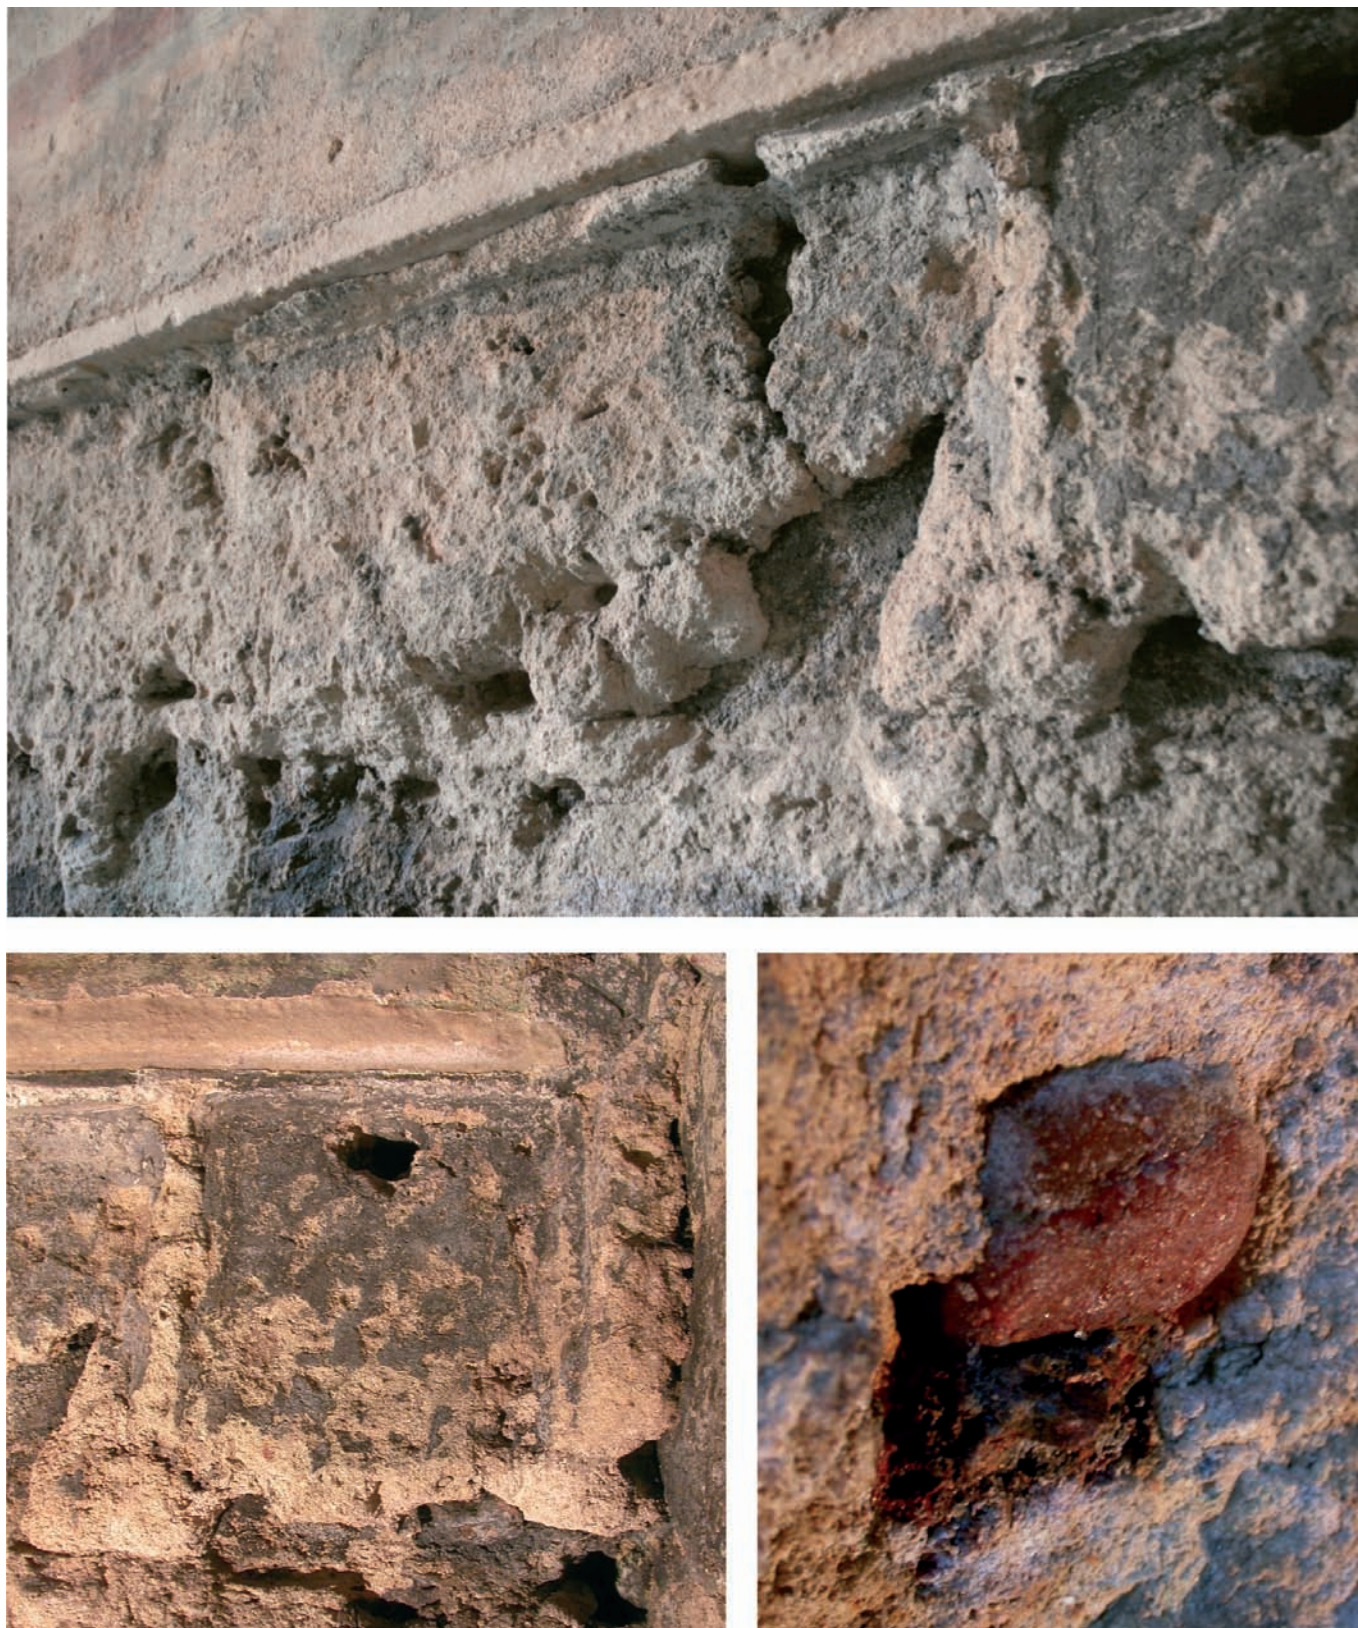
Fig. 20. En la imagen superior se presenta un detalle el alzado S, en el que se aprecia, de abajo arriba, la impronta de la imposta inferior (por debajo de la cual se conservan fragmentos de mortero), los agujeros de los engarces, la imposta de mármol superior así como las improntas que han dejado las placas del friso. En la imagen inferior izquierda un detalle de una de las improntas de una placa y, en la derecha, de los restos de un engarce, compuesto por un fragmento de hierro y un canto de cuarzo

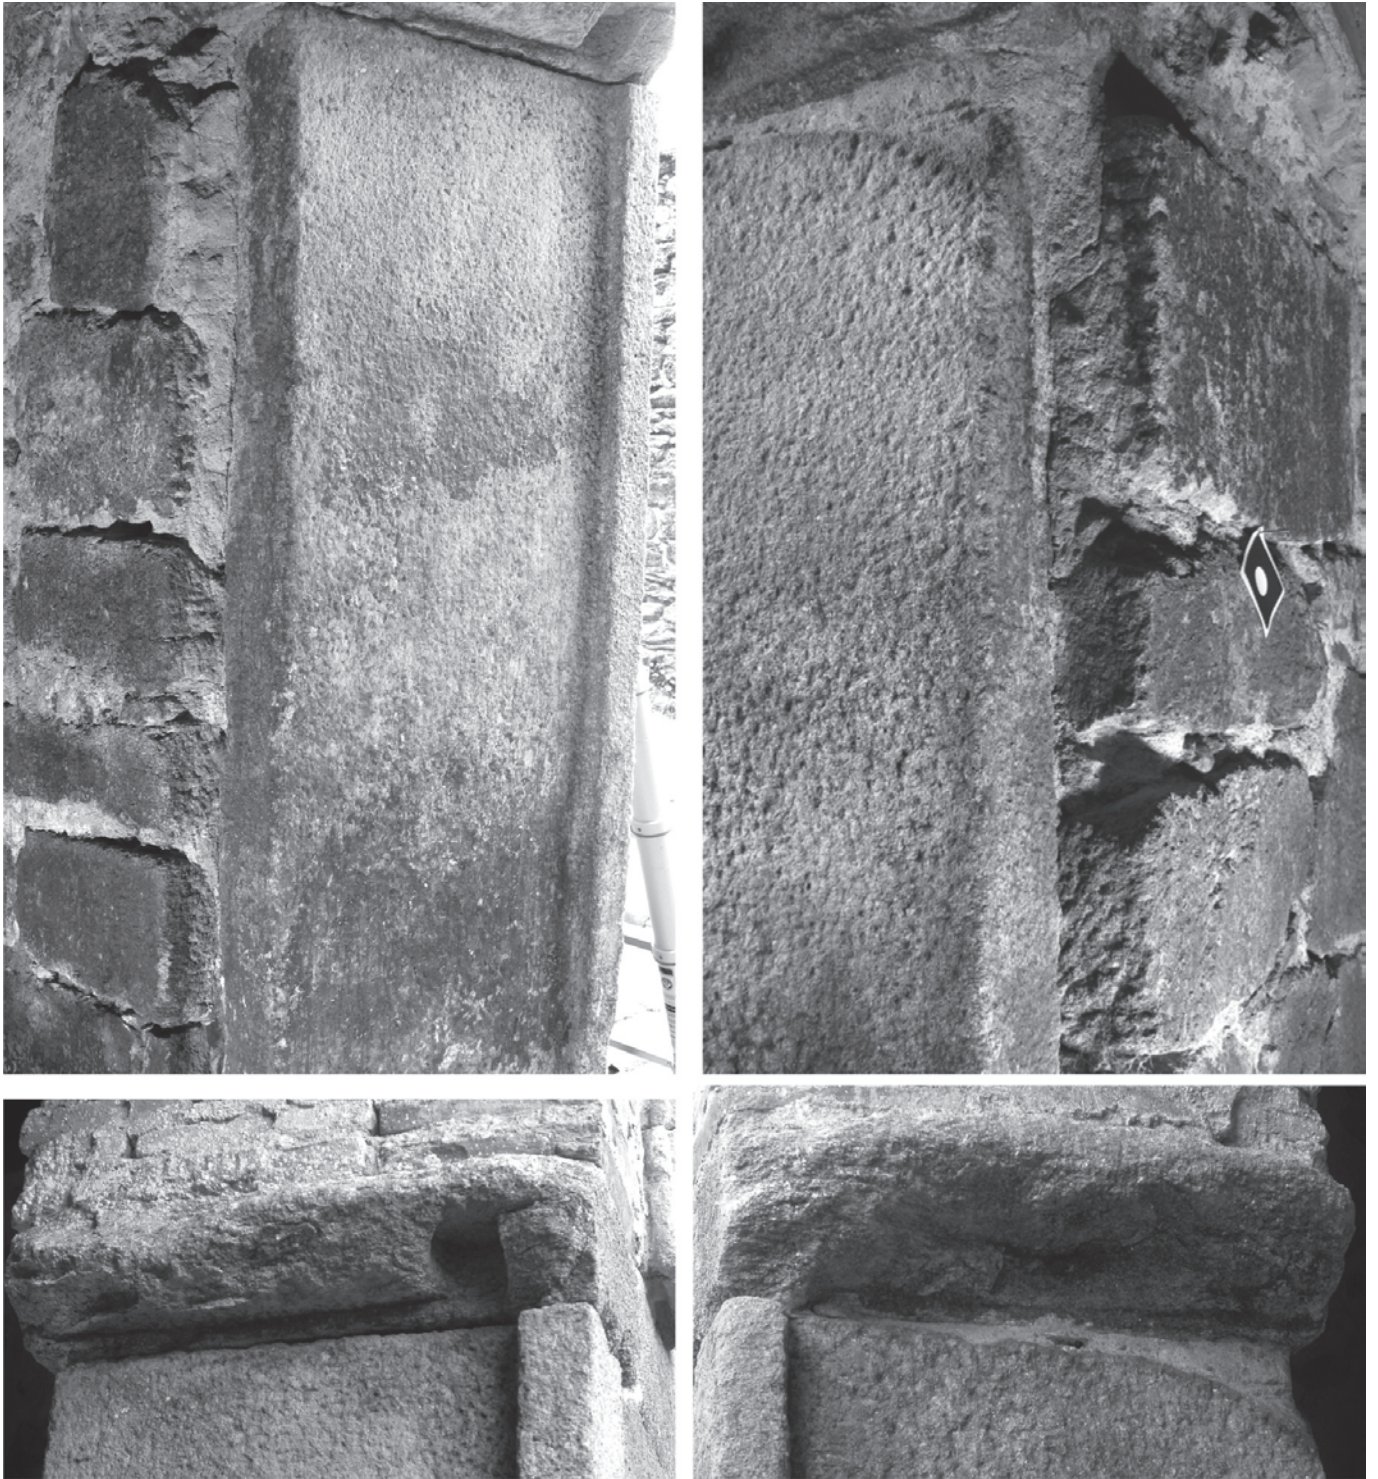
Fig. 21. Puerta E de acceso al aula. En las imágenes de la izquierda, jamba y mocheta N y en las de la derecha, jamba y mocheta S. Se aprecian los cortes practicados en ambas piezas

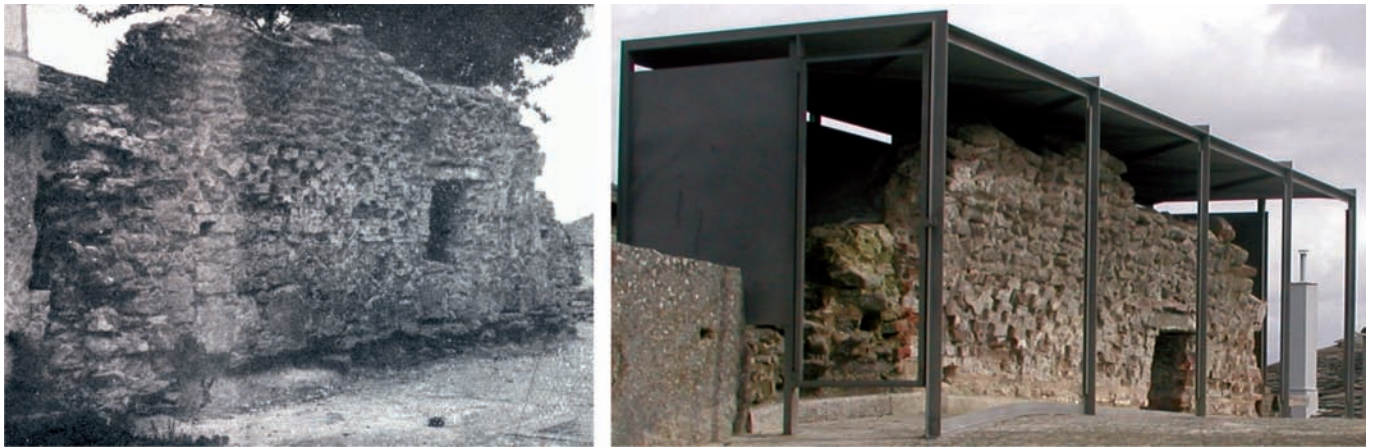
Fig. 25. Fotografías de los restos del piso superior, la de la izquierda está fechada en los años 50 del siglo xx (Chamoso, 1952) y la de la derecha es del estado actual

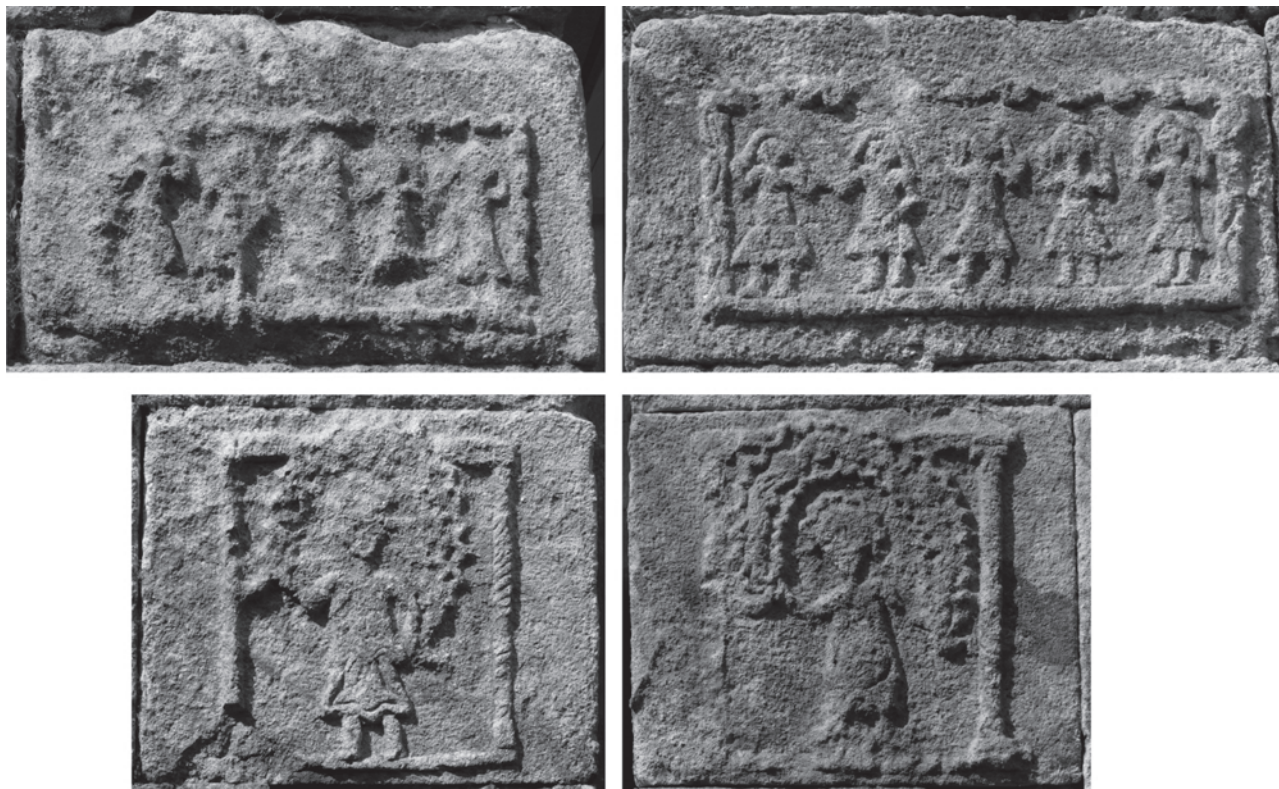
Fig. 28. Fotografías de los bajorrelieves localizados en la fachada de los machones del nártex

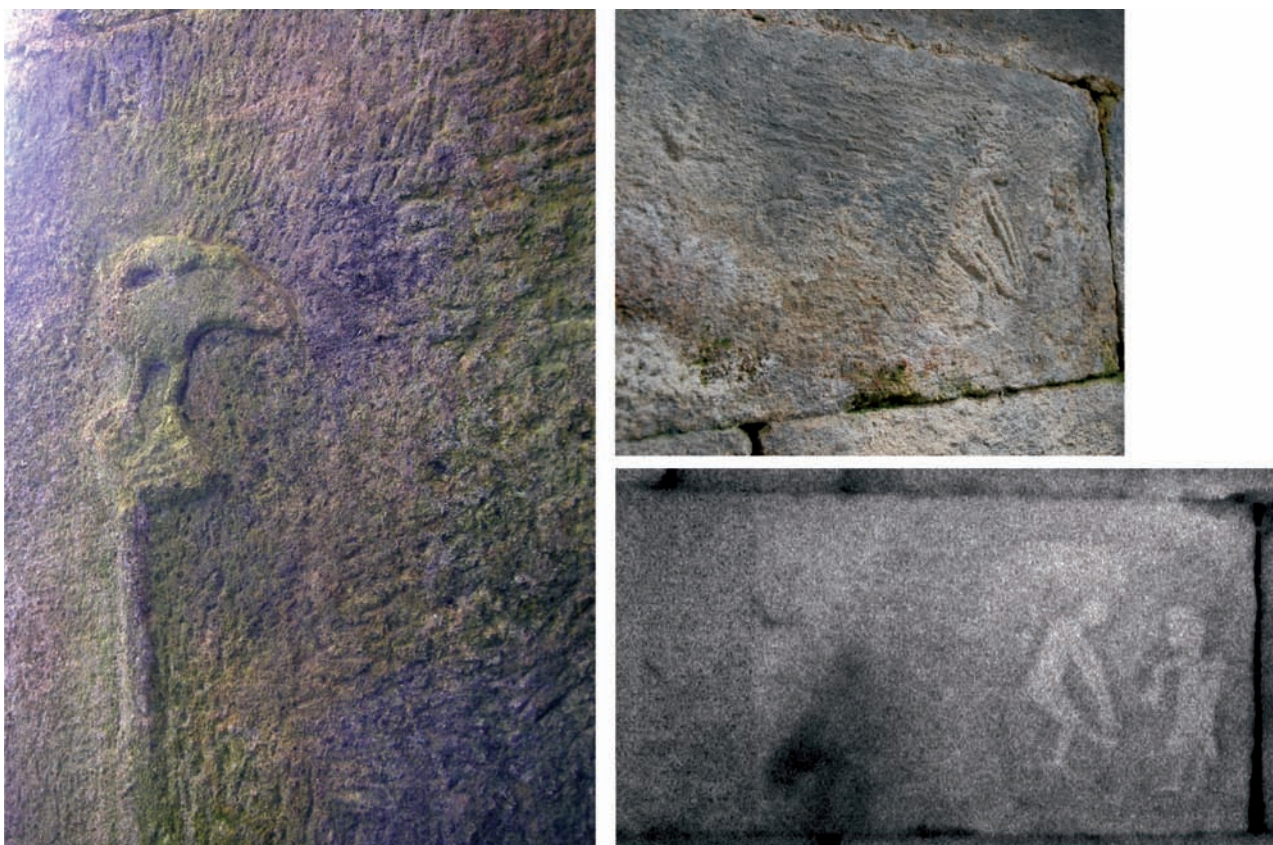
Fig. 29. Fotografías de los bajorrelieves del «ibis» y «los lisiados». La imagen inferior derecha corresponde a la nube de puntos obtenida del escaneado del bajorrelieve de «los lisiados». En ella se puede apreciar cómo una parte del sillar tiene una coloración más clara que corresponde a la zona grabada

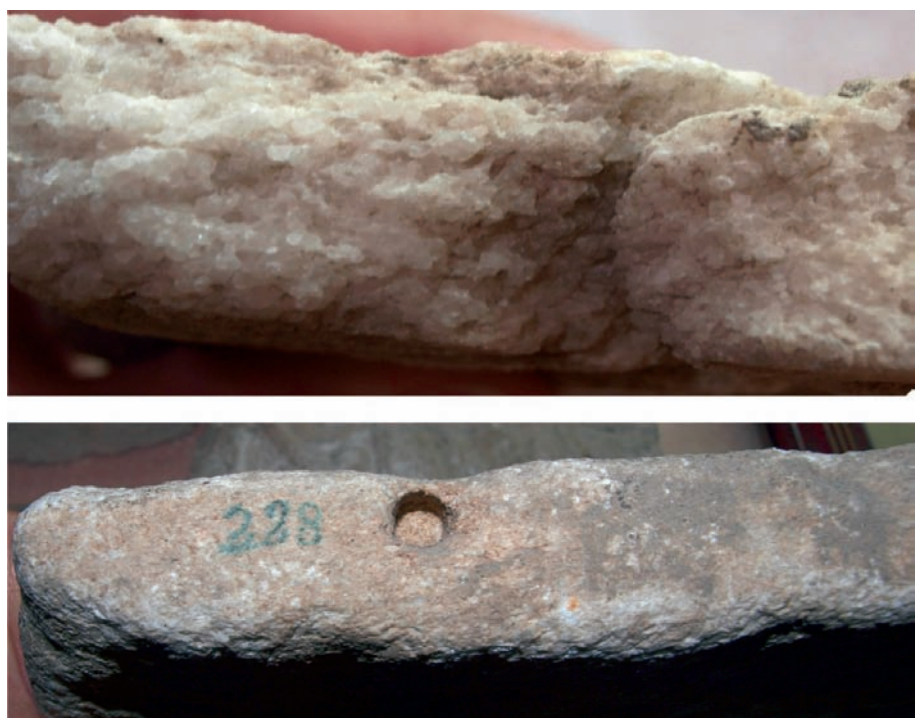
Fig. 30. En la imagen superior se muestra un detalle del material de las placas, un mármol blanco. Este tipo de mármol no se ha documentado en otras piezas gallegas ni tampoco se conoce ninguna cantera en la región de este material. Debajo, el rebaje circular de la pieza 228

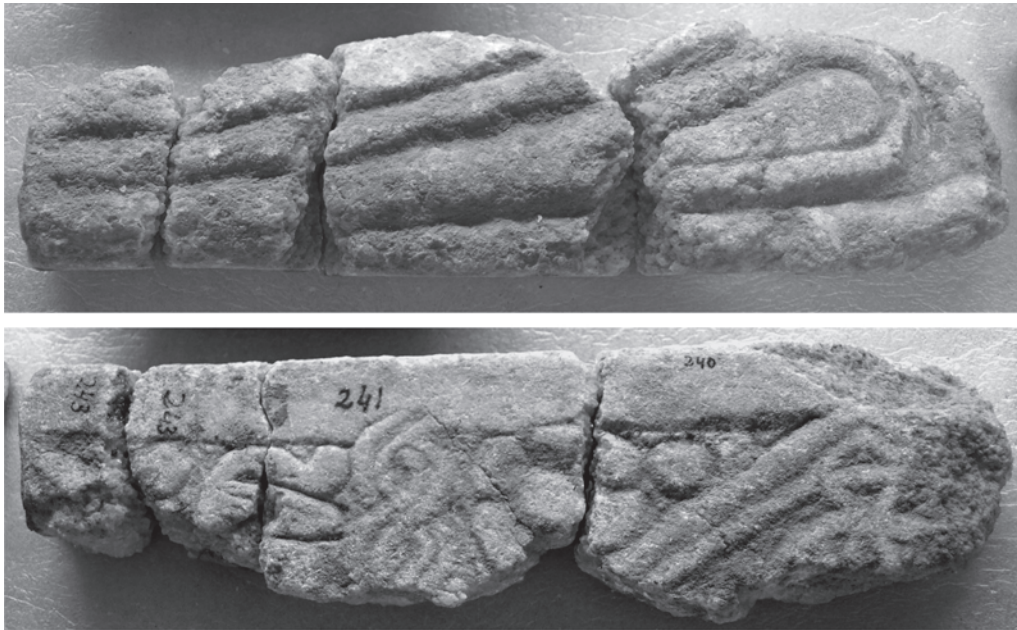
Fig. 31. Anverso y reverso de las piezas 236, 238, 239, 240, 241 y 243. Detalle del reverso

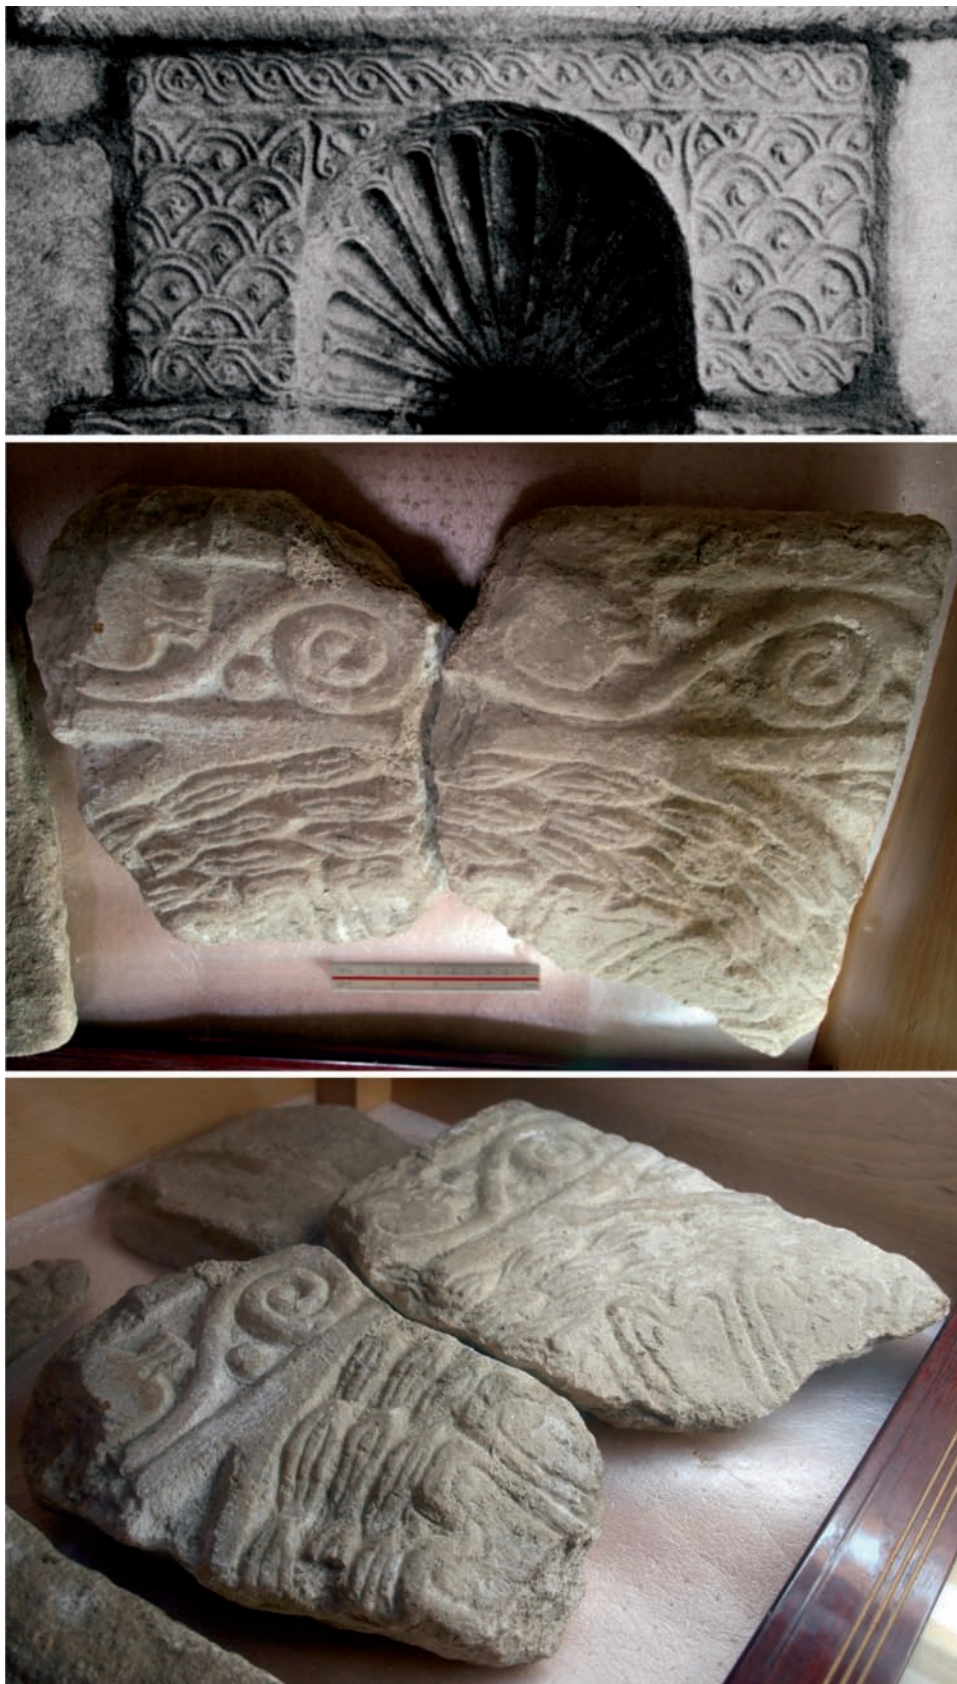
Fig. 32. En la imagen superior, arco que remata una ventana en Vera Cruz de Marmelar (Portugal), imagen extraída de Caballero y Arce (2007: 256-257). En las imágenes inferiores se muestran las dos piezas recuperadas en el desescombro de Santa Eulalia de Bóveda

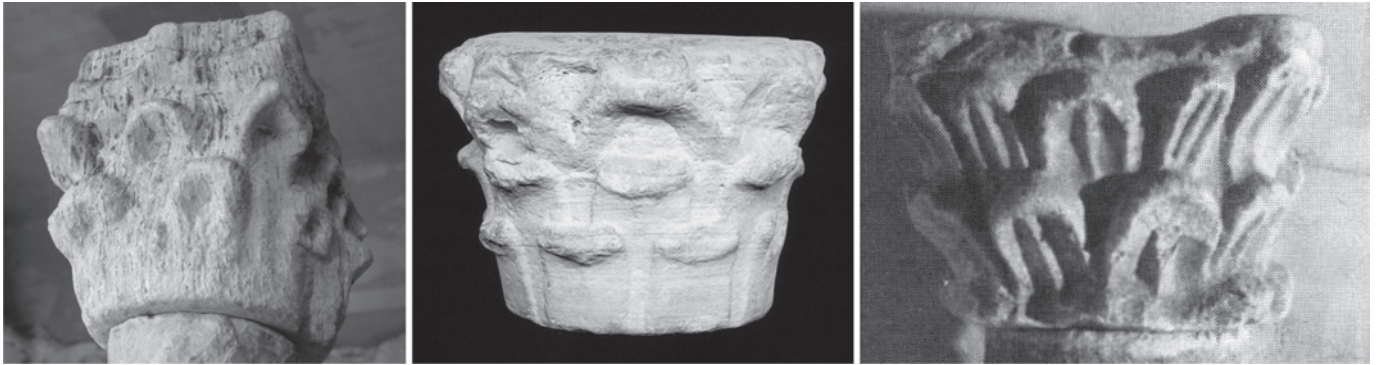
Fig. 33. Capiteles de Santa Eulalia de Bóveda, San Xoán do Campo, y de San Miguel de Teverga

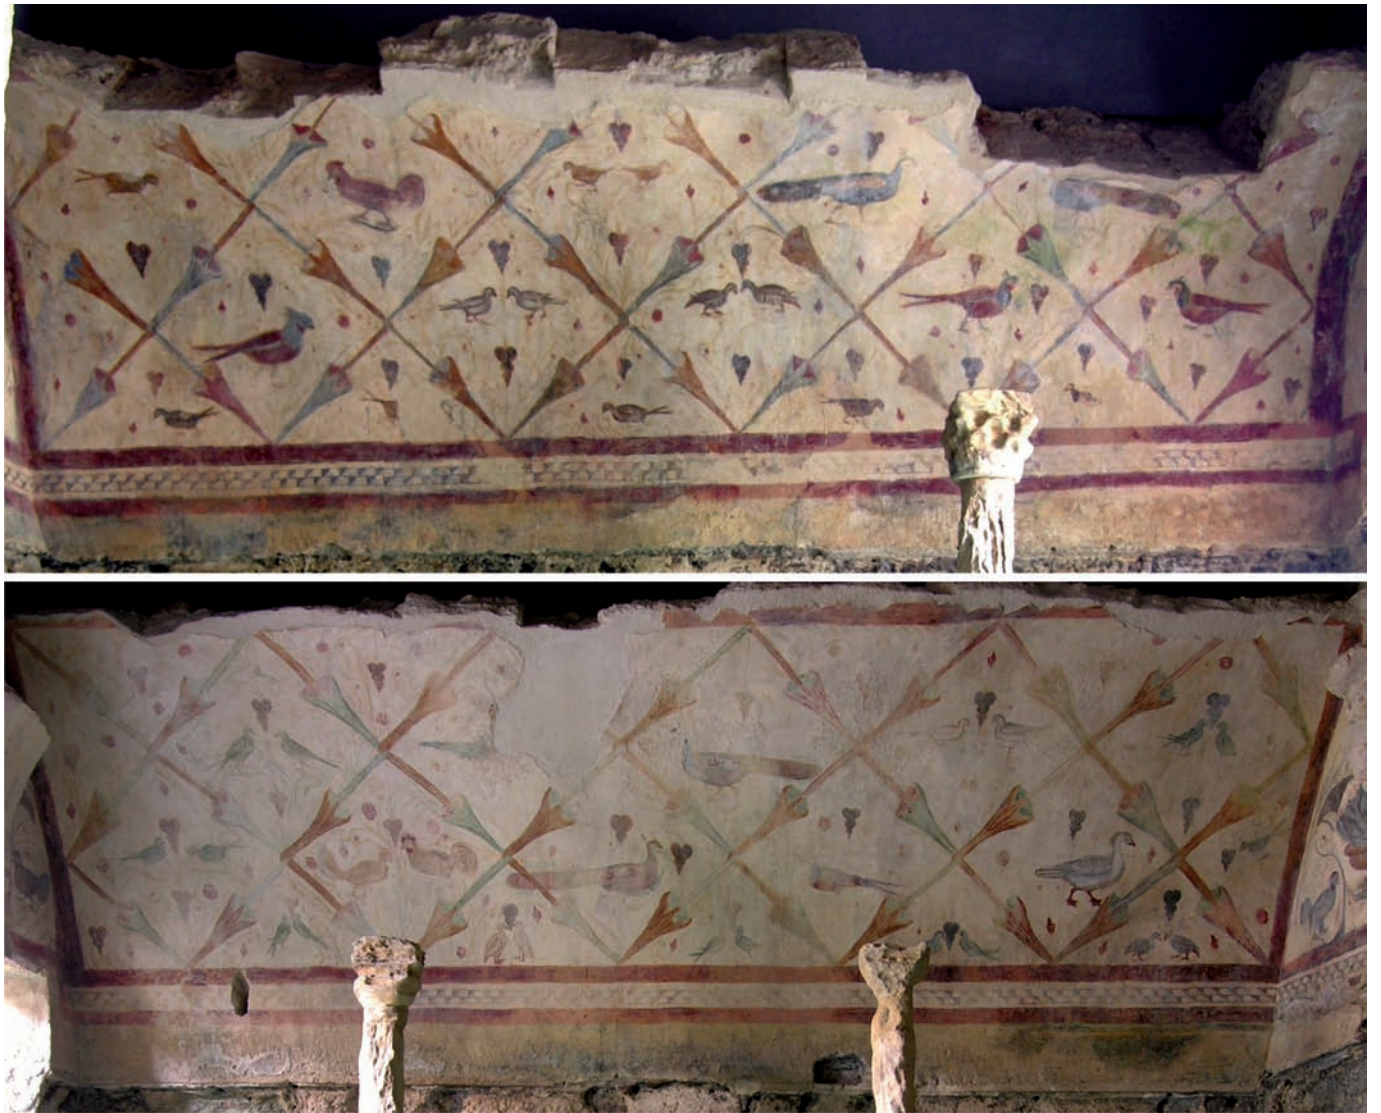
Fig. 34. Pinturas conservadas de la bóveda del aula: lados N y S

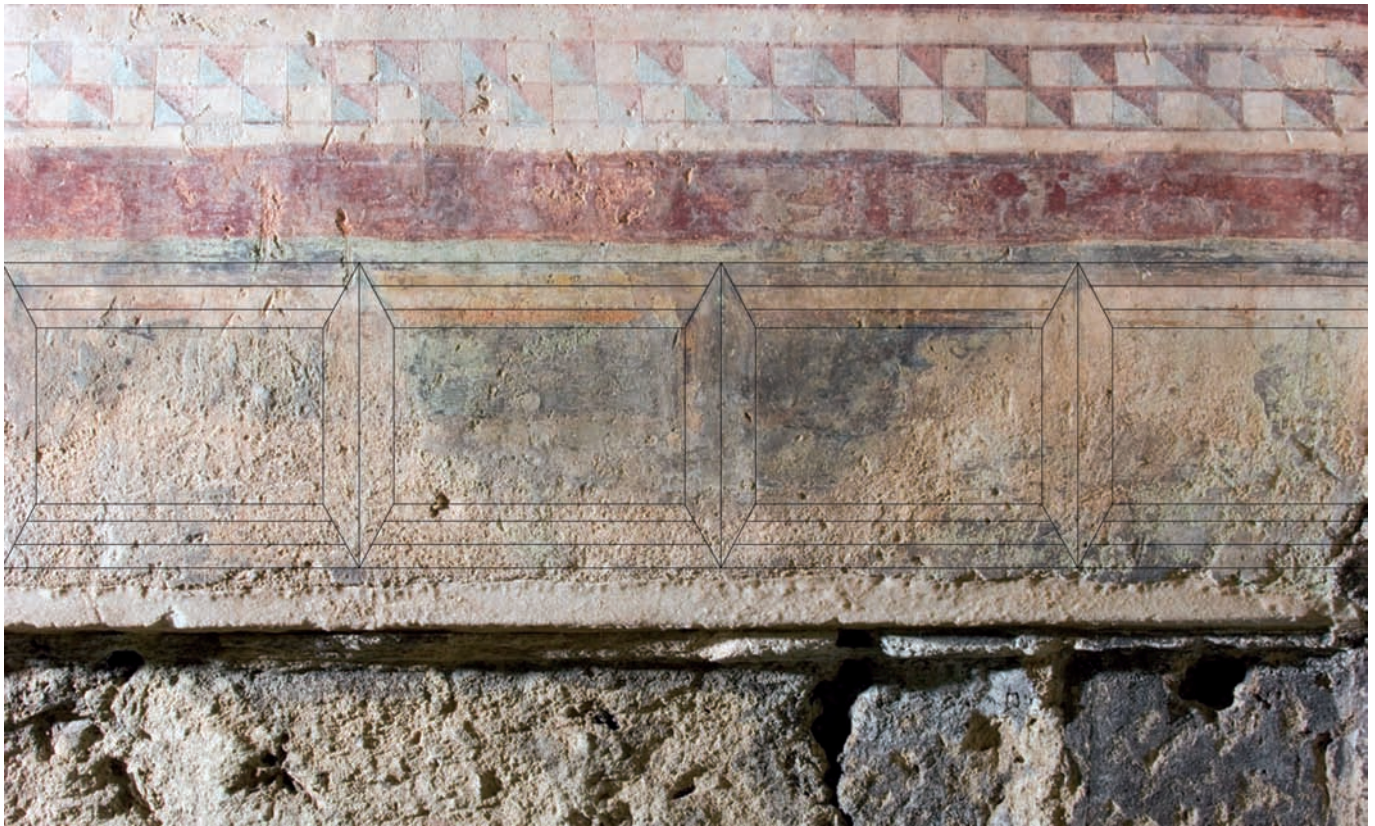
Fig. 35. Hipótesis de la composición ortogonal del arranque de la pintura mural de la bóveda

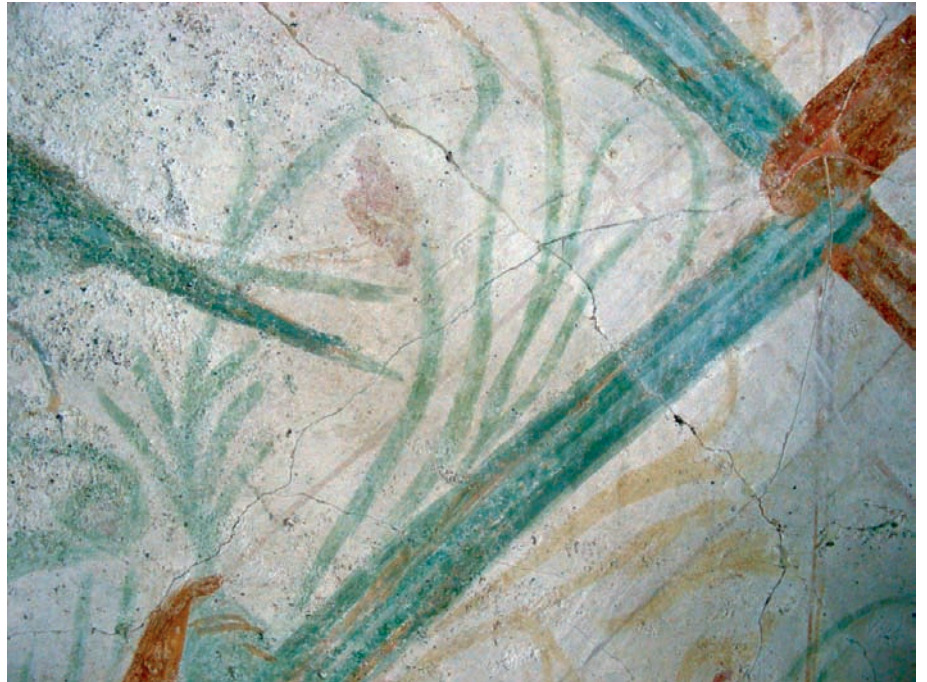
Fig. 36. Detalle de las ramitas verdes sobre el dibujo preparatorio ocre (extremo E del alzado S del aula)

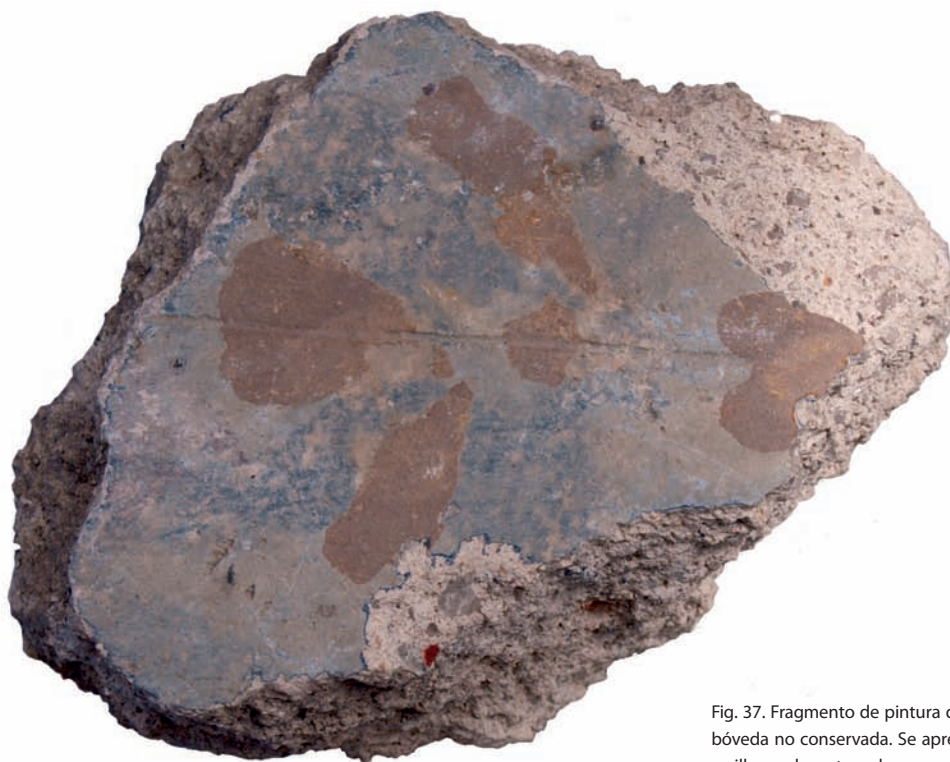
0 3 cm

Fig. 37. Fragmento de pintura que debe corresponder a la parte central de la bóveda no conservada. Se aprecian perfectamente los pequeños fragmentos de arcilla en el mortero de preparación, así como algunos áridos más grandes en la última capa y el enlucido más fino sobre el que destaca la película pictórica azul del fondo y la decoración en ocre pintada encima. Una línea maestra marca el centro de la composición. (Depósito del Museo Provincial de Lugo)

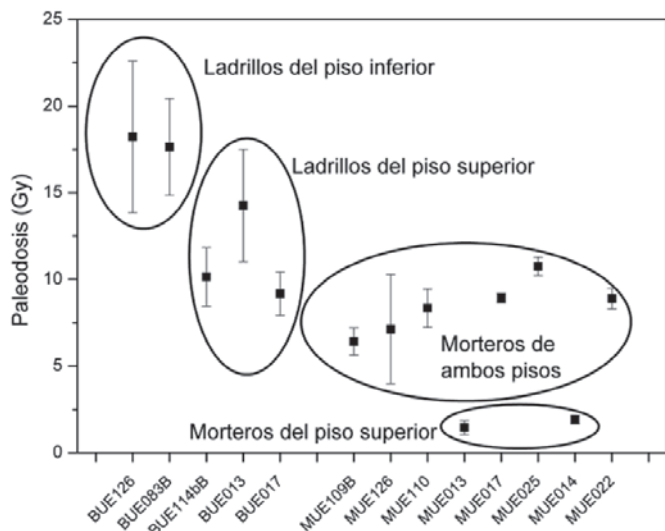
Fig. 40. Representación gráfica de la paleodosi (en Gy) medida en cada muestra. Tanto en los ladrillos como en los morteros se observan dos grupos diferenciados de muestras según su paleodosi
