# Consolidación de estruturas no Castro Grande de Neixón (Boiro, A Coruña). Campaña 2007

Memoria Técnica

# PROXECTO DE CONSOLIDACIÓN DO CASTRO GRANDE DE NEIXÓN: RESULTADOS DA INTERVENCIÓN

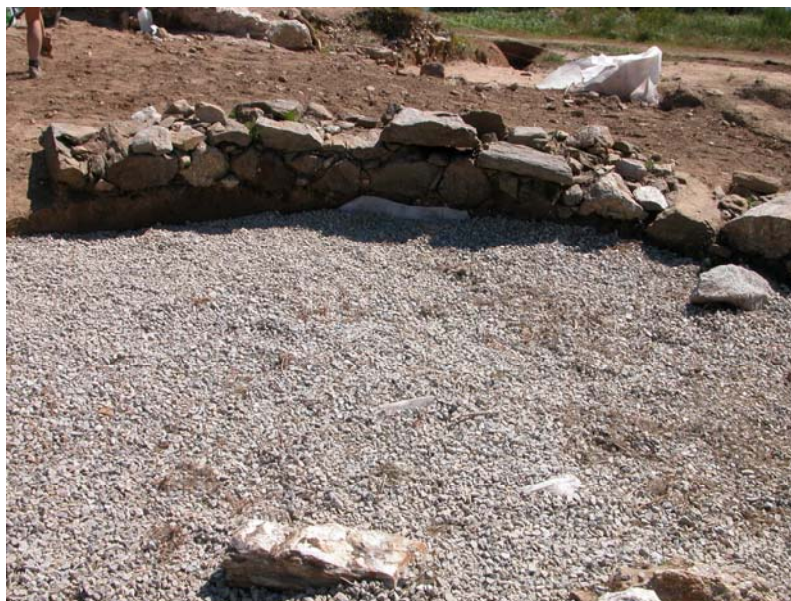
**Figura 6.** Capa de grava colocada no interior da construción UENEI01017, para nivelar o terreo e facilitar a drenaxe natural.

A ubicación das construcións, o sentido da pendente e as irregularidades da rocha na que se asentaban non fixeron necesario a instalación de tubos de drenaxe para facilitar a evacuación de auga do interior das mesmas, xa que esta evacuación producírase de xeito natural no sentido da pendente.

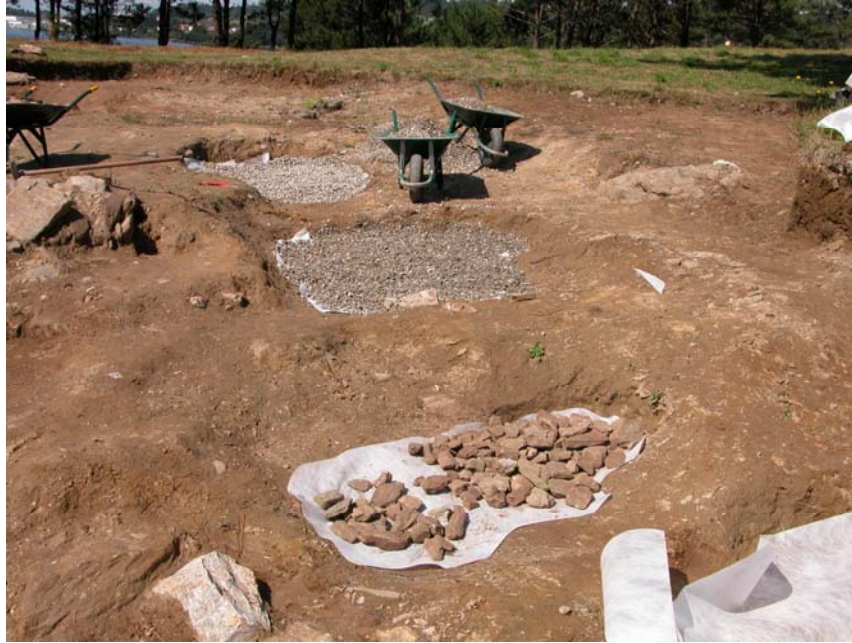
**Figura 7.** Nesta imaxe vemos as distintas capas de recheo nas fosas do sector 02, xeotéxtil+cachote+xeotéxtil+grava+xeotéxtil+terra vexetal.

Así como xa dixemos, os recheos con base de cascote e grava empregáronse naquelas zonas onde a escavación foi completa até chegar ao horizonte mineral. Este foi o caso do recheo das foxas que se atoparon escavadas no xabre no sector 01 e 02. Con este recheo en capas conseguimos por unha banda selar as fosas para impedir a súa erosión, e por outra que unha vez botado o recheo de terra que cubrirá toda esta superficie o terreo teña unha boa drenaxe e quede ben asentado.

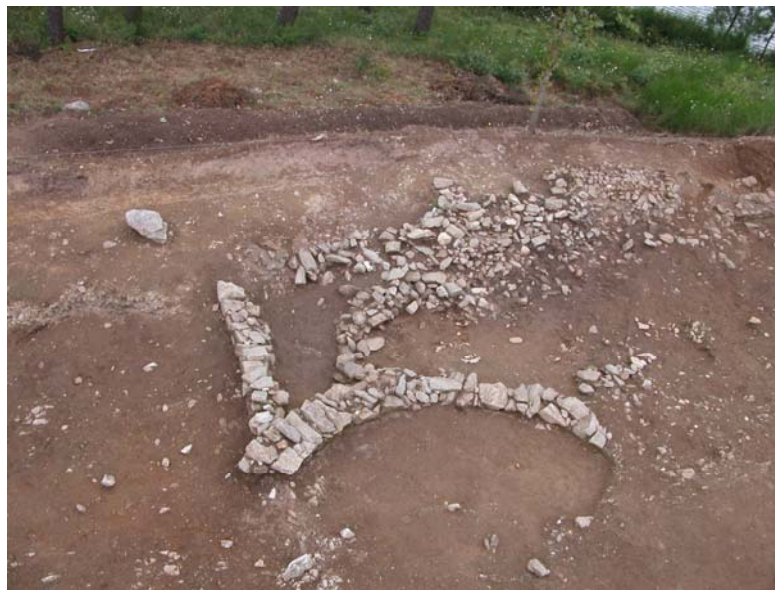
Trátase dun fragmento de muro de forma semicircular ubicado cara ao S dentro do sector e que ten adosado outro fragmento de muro que remata na cara interior do parapeto (UENEI02012).

No trazado do muro aparece unha pedra fincada que parece marca un dos marcos da entrada.

**Figura 8.** Vista xeral do sector onde se ubica a UENEI02011 co muro anexo UENEI02012.

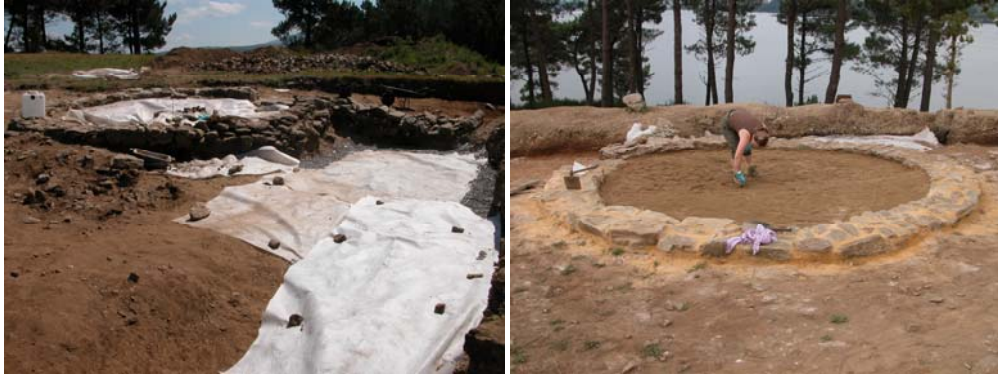
**Figura 9.** Vista do recheo da parte exterior da construción UENEI02011 e nivelación con area do interior.

A nivelación do terreo polo exterior da construción realizámola con grava nas partes máis profundas e unha última capa de terra separando cada capa por xeotéxtil e no interior tratamos de crear unha superficie horizontal enchendo a metade S con area, xa que na parte N da construción se atopaba o afloramento da rocha.

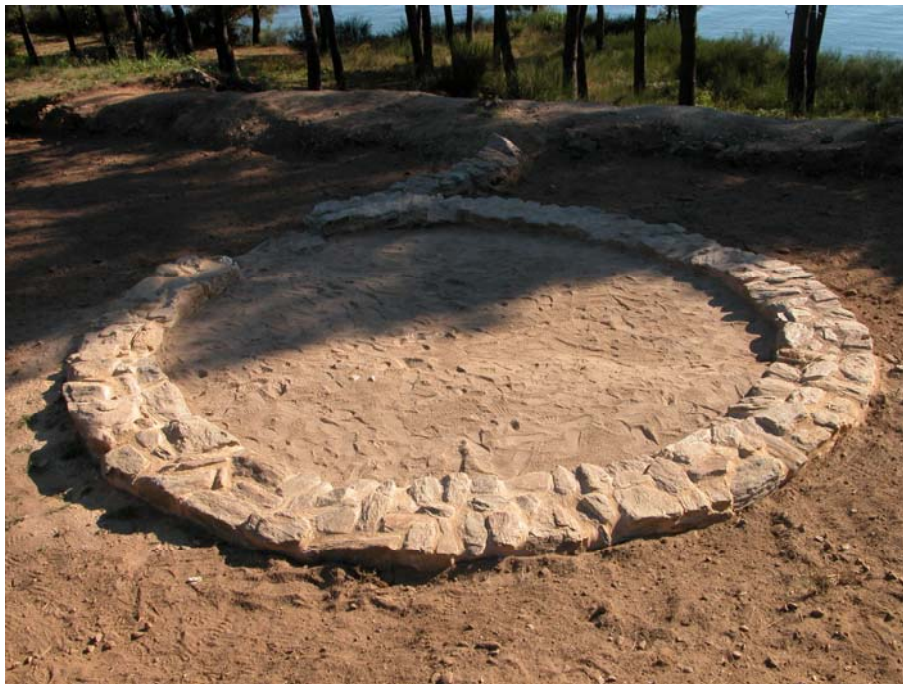
**Figura 10.** Resultado final da intervención na UENEI01011.

Despois da limpeza do muro consolidamos a parte conservada e marcamos o perímetro que imos reconstruír tendo como referencia as dimensións e trazado do fragmento do muro orixinal.

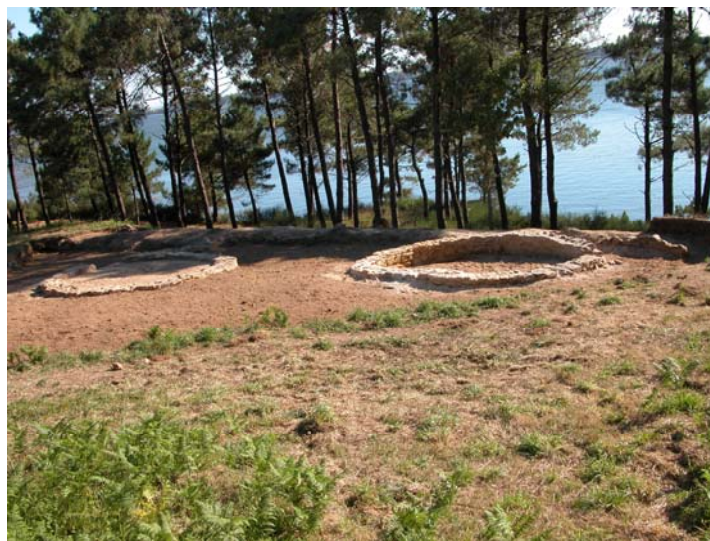
**Figura 16.** Vista xeral do sector 01 unha vez rematada a intervención.

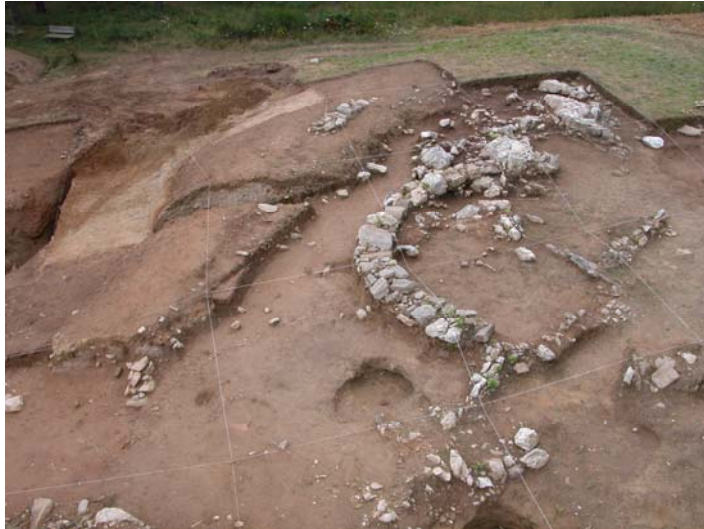
Ademais desta construción neste sector quedou ao descuberto, unha vez esgotada a escavación, o parapeto de terra, a entrada W do castro que no lado norte conservaba parcialmente un muro de contención interno con tres buratos de poste con calzos de pedra adosados a el, unha gabia que rodeaba o parapeto no lado S da entrada, un corte no parapeto que se fixo para coñecer a secuencia construtiva e no recinto interior unha serie de foxas escavadas no xabre.

**Figura 17.** Panorámica do sector 02 onde se pode ver o parapeto, a entrada SE, a construción UENEI01017, e as foxas.

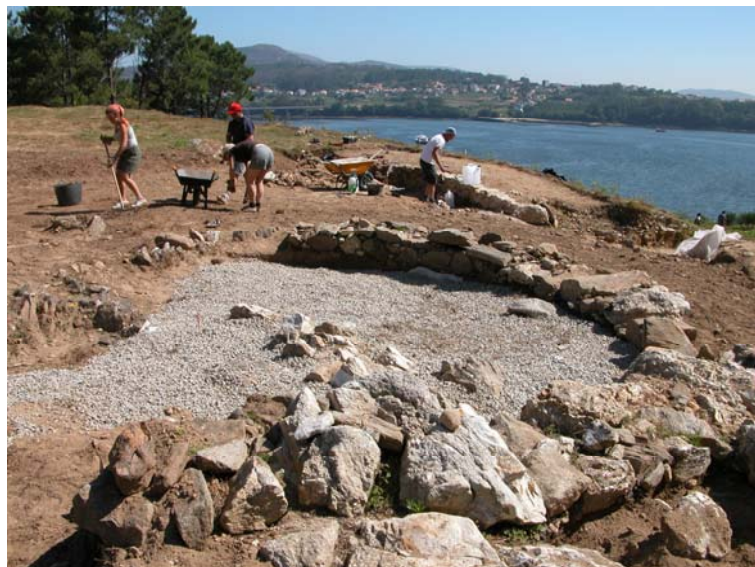
**Figura 19.** Recheo de grava do interior da construción para nivelar a superficie e crear unha capa de drenaxe.

O recheo do exterior da construción fíxose con terra e no interior colocamos unha capa de grava para nivelar o terreo creando unha superficie horizontal até a base en que estaban asentadas as pedras do muro. Sobre o recheo de grava botamos unha capa de area para rematar de regularizar a superficie.

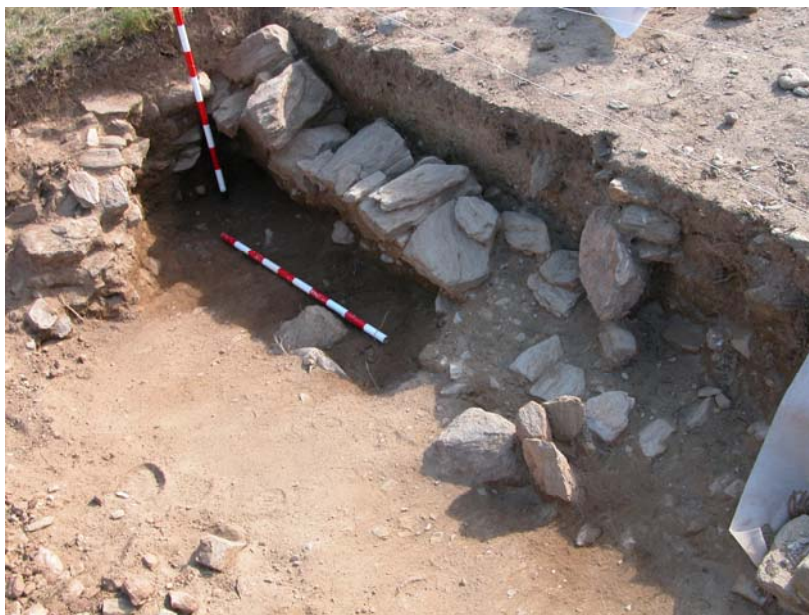
Outra das estruturas consolidadas e restauradas neste sector foi o muro de contención interior do parapeto ao N da entrada SE. O muro conservaba o trazado inicial aínda que de forma discontinua e nalgún punto quedaba só unha fiada da construción orixinal. Ao longo de todo o trazado, no momento da escavación documentouse tapado polo derrubo que agochaba as poucas pedras que conservaban a súa posición orixinal. A estrutura consiste en varias fiadas de pedras, formando unha soa cara que se incrustan directamente sobre a terra do parapeto.

**Figura 24.** Fragmento do muro UENEI02004, conservado cara ao NE.

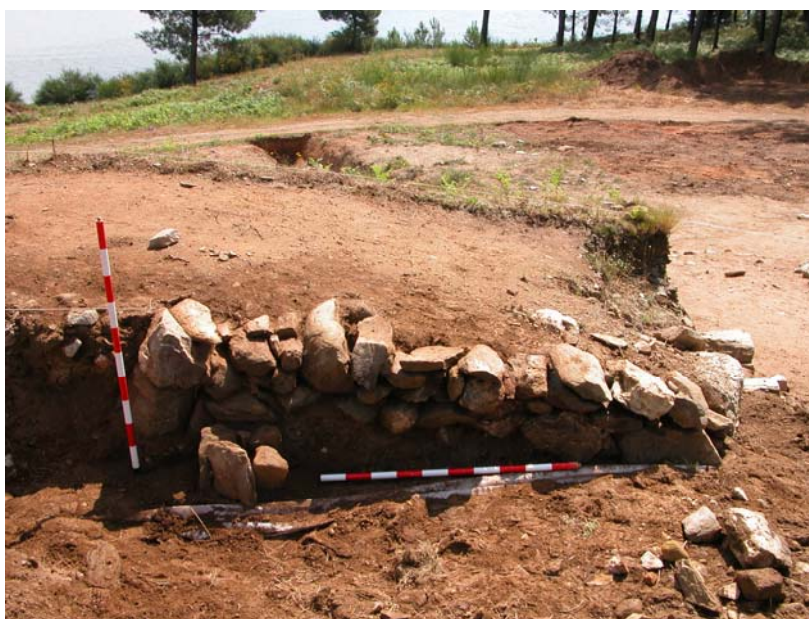
**Figura 25.** Fragmento do muro UENEI02004, conservado na zona que limita o parapeto coa entrada SE.

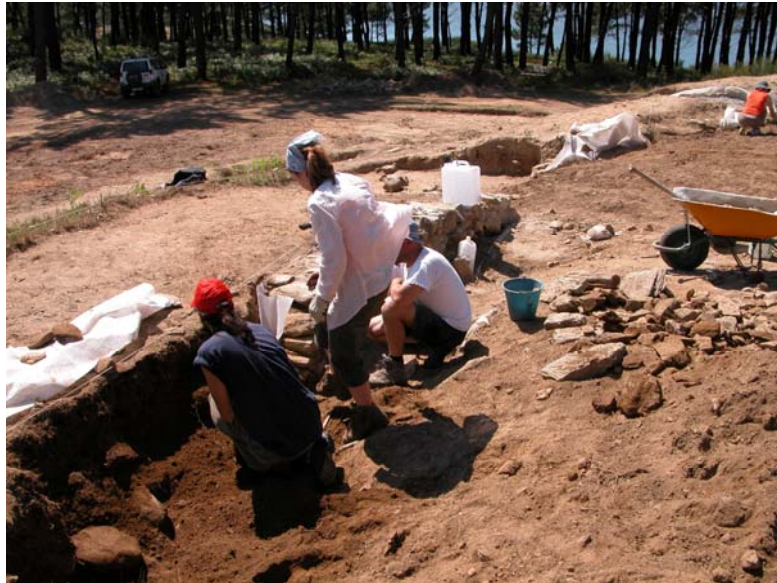
**Figura 26.** Restituición do muro do parapeto.

Comezamos pola consolidación dos tramos de muro conservados e unha vez rematada esta actuación procedemos a restituír a parte de muro que faltaba até completar o trazado que a estrutura tería orixinalmente. Na parte restituída colocamos as pedras tomadas con argamasa sobre o parapeto colocando xeotéxtil como superficie intermedia.

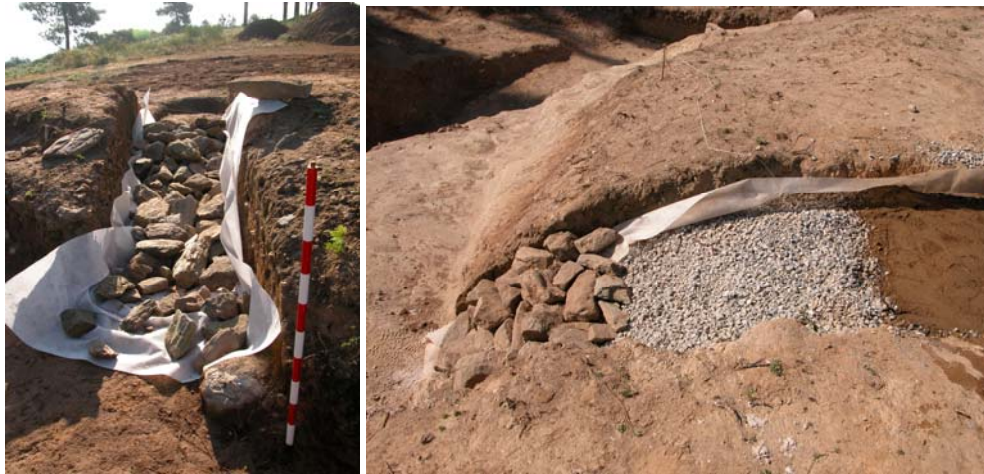
**Figura 28.** Capas de recheo da gabia de escavación do parapeto no lado S.

A gabia de escavación que cortaba transversalmente o parapeto no lado S, recheouse utilizando o sistema de áridos de diferentes granulometrías empezando polos de maior tamaño, os bloques de pedras, continuando con gravas e rematando na superficie con terra.

Nesta parte o parapeto ten unha pendente moi acusada especialmente cara o exterior, polo que necesitamos colocar nesa parte un muro de contención, que fixemos amontoando pedras seguindo o sentido da pendente. Esta contención permitía conter os depósitos do recheo e evitar o posible deslizamento de materiais que puidera provocar a acción das chuvias. Este muro quedou totalmente oculto pola capa de terra que colocamos como acabado final.

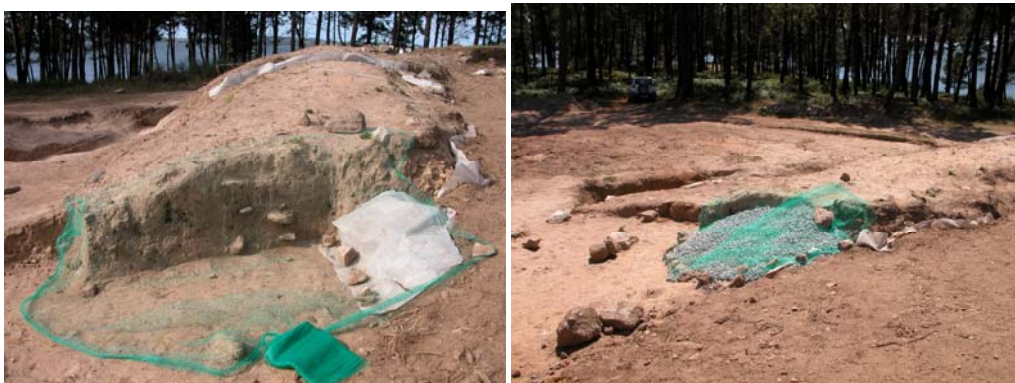
A entrada ao castro polo SE está configurada pola interrupción do parapeto que no lado N está delimitado polo muro antes descrito, e que non se rexistrou no lado S. Durante a escavación documentouse neste lado S unha gabia que rodeaba este extremo do parapeto. Ao non rexistrarse estruturas pétreas neste extremo decidimos restituír unicamente o parapeto de terra tal e como aparecía orixinalmente.

**Figura 29.** Recheo do extremo S do parapeto que conforma un dos lados da entrada SE.

Para realizar a restitución do parapeto nesta zona comezamos por facer un recheo con grava que nos servira como base e nos permitira dar ao remate a forma que tiña no momento da escavación. Tendo en conta o desnivel do terreo decidimos empregar como sistema de suxección do depósito de grava unha malla plástica sobre a que colocamos a grava e logo a recollemos contra o perfil do parapeto formando un saco. Desta forma garantimos a estabilidade do recheo. Finalmente este recheo cubriuse cunha capa de terra de semellantes características ás do parapeto.

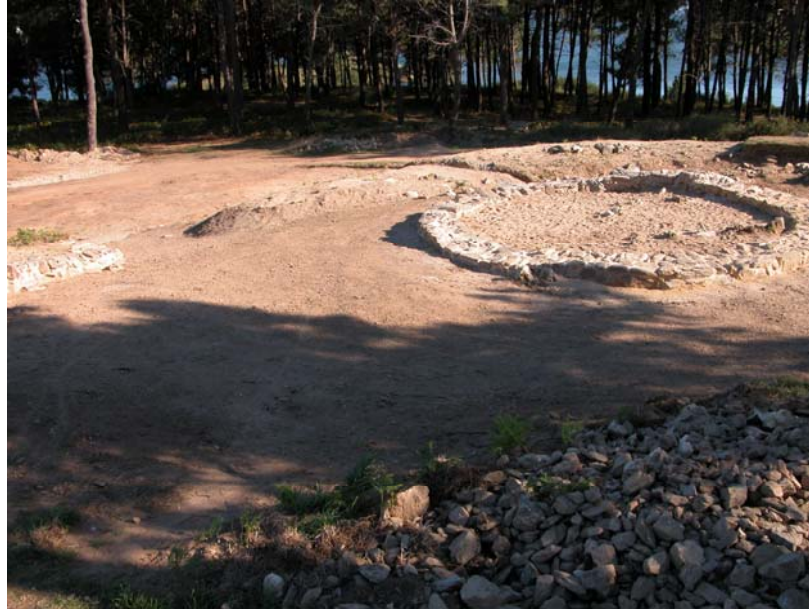
**Figura 30.** Vista interior do recinto do resultado final das intervencións realizadas no sector 02.
