Nota Técnica:
Los materiales utilizados en la ejecución de la bóveda encamionada
del Salón de Plenos del Senado de España

*Technical Note:
Materials used to build the wooden vault over the Plenary Hall
in the Spanish Senate Building*

R. Bustamante^(*), J. Monjo^(*), M. I. Sánchez de Rojas^(**)

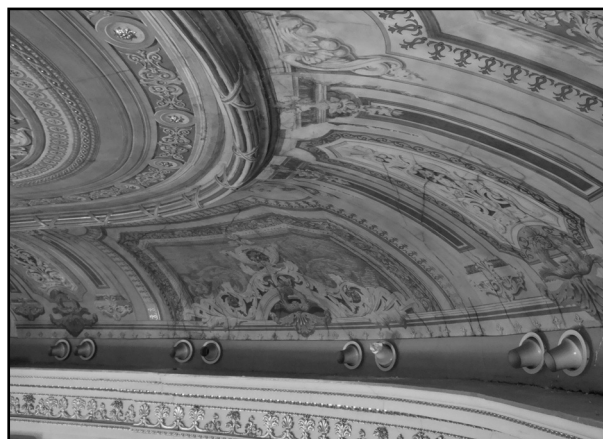
Figura 3. Plafón central con moldura perimetral de separación de la semibóveda y salidas de los conductos de climatización encima de la cornisa (intradós).

El guarnecido de yeso del intradós tiene un enlucido de 2 mm de escayola, y una tela adherida posteriormente, sobre la que se ha aplicado la pintura, y unas yeserías decorativas actuales (rosetones). Una moldura perimetral separa el plafón de la semibóveda y define las formas curvas de los extremos del plafón por el intradós (Figura 3).

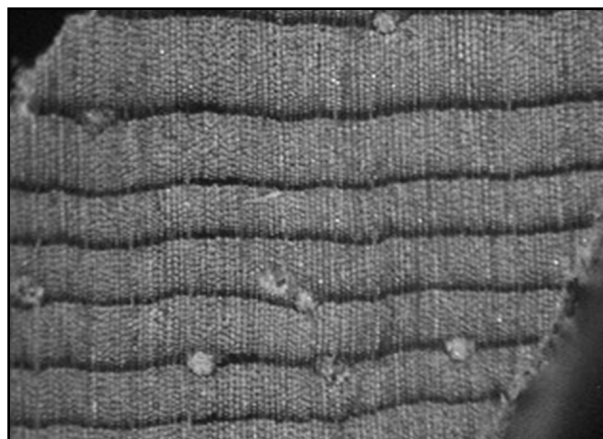
Figura 5. Tipo pino de *Oregón o Douglas-fir*, x 50.

Usualmente en España se usa el *Pinus Silvestris* en la edificación, y para verificar las diferencias en las semibóvedas se analizaron dos muestras de madera que corresponden a un camón del lado norte (Figura 4) y a otro del lado sur (Figura 5). La primera procede de una conífera de crecimiento medio tipo *Pinus Silvestris* (pino de Valsaín), mientras que la segunda es una conífera de crecimiento lento, en función de la anchura de los anillos de verano e invierno, tipo *pino de Oregón o Douglas-fir o Pseudotsuga menziesii*, ambas maderas blandas. Esta diferencia confirmaría que la ejecución de la semibóveda sur corresponde a una etapa diferente, intervención en la que se eliminaría el luneto del cual se tiene constancia en la documentación histórica, y porque los acabados de los husos son diferentes a los de la semibóveda sur.

semibóveda sur, de posible intervención posterior. A esta diferencia se suma que la madera del camón analizado es de tipo pino de *Oregón o Douglas-fir*, diferente al *Pinus Silvestris* de la semibóveda norte. Sin embargo, a pesar de las diferencias cronológicas de las actuaciones, se mantiene la presencia de cerámica machacada en la composición del mortero.

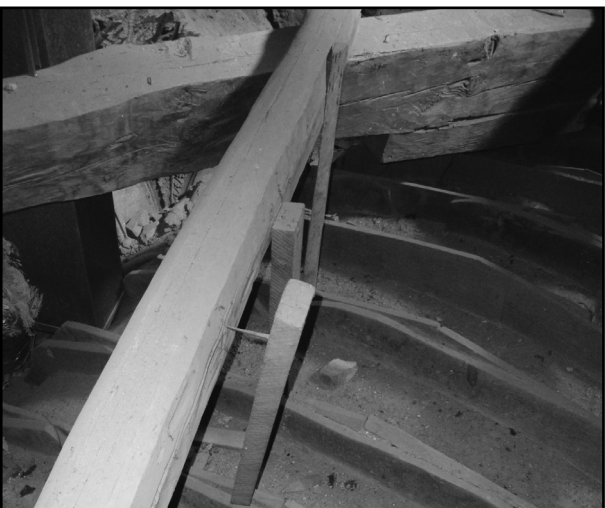
Figura 6. Uniones a viga puente mediante piezas clavadas.

de largo, con cabeza de 3 mm de sección y 13,76 mm de lado, y cuerpo de 5,5 mm x 5,2 mm, de sección rectangular en la parte superior, terminando en el extremo inferior en una base de 2 mm de lado (Figura 6). Por su parte, las bridas tienen 3 cm de ancho y 2 mm de espesor, de longitudes variables, y las uniones se han hecho por solape y clavado a la viga puente de sujeción o pieza de madera en su caso (Figura 7).

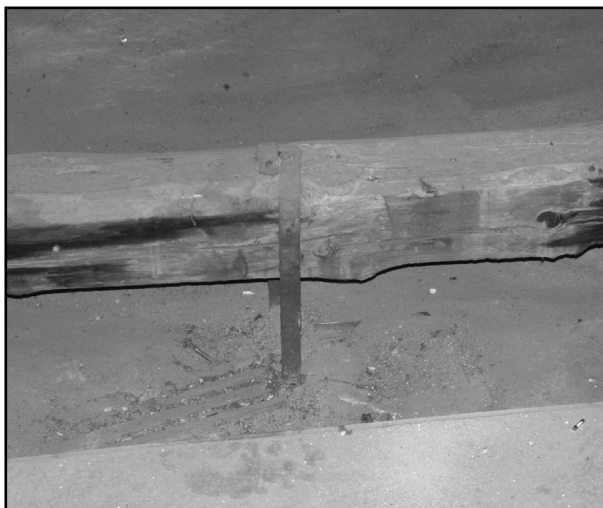
Figura 7. Brida de viga de sujeción del plafón.

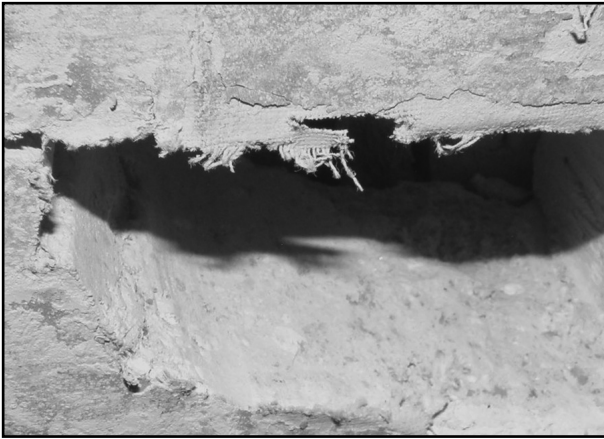
Figura 11. Sección del intradós del plafón de la bóveda cubierta por la tela pintada (fotografía tomada después de haber realizado la cata).

El acabado del intradós del plafón tiene un enlucido de escayola de 2 mm aplicado sobre el mortero de yeso M.1-A. Su densidad aparente es de $1,04 \text{ g/cm}^3$. Presentaba una capa de pintura verde. Sobre este enlucido se ha aplicado la tela con pintura decorativa. Se pueden apreciar las fibras en los bordes de la cala efectuada y la sección del mortero del intradós (Figura 11).

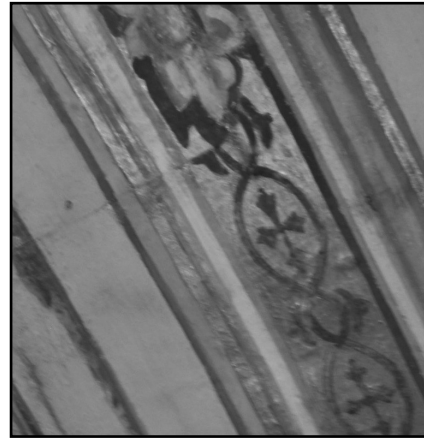
Figura 12. Banda decorativa clavada.
