Pinturas murales de la casa de Ariadna (Pompeya, Italia): un estudio multidisciplinar de su estado actual enfocado a una futura restauración y conservación preventiva

Ariadne's house (Pompeii, Italy) wall paintings: A multidisciplinary study of its present state focused on a future restoration and preventive conservation

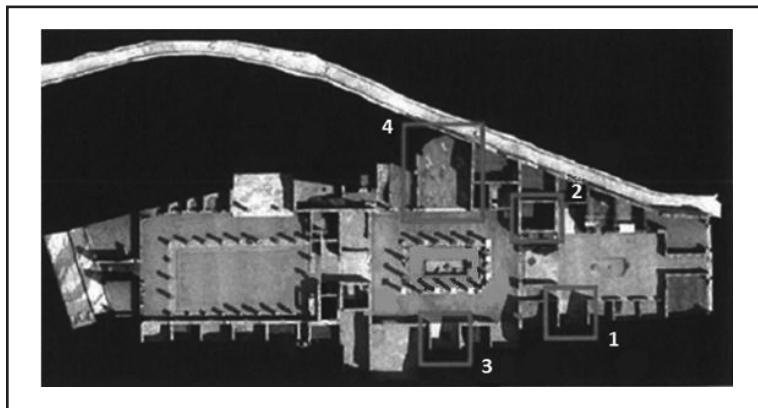
Figura 1. Planta de la casa de Ariadna. Este plano fue realizado por el Ayuntamiento de Valencia.
Figure 1. Floor of Ariadne's house. This map was made by the City Council of Valencia.

En este trabajo vamos a estudiar las pinturas murales de las habitaciones 1, 2, 3 y 4 (Figura 1). Estas cuatro salas se encuentran decoradas con pinturas murales desde el primer al cuarto estilo pompeyano (1).

The rooms considered in this work are: numbers 1, 2, 3 and 4 (Figure 1). These four rooms are decorated with murals from the first to the fourth Pompeian style (1).

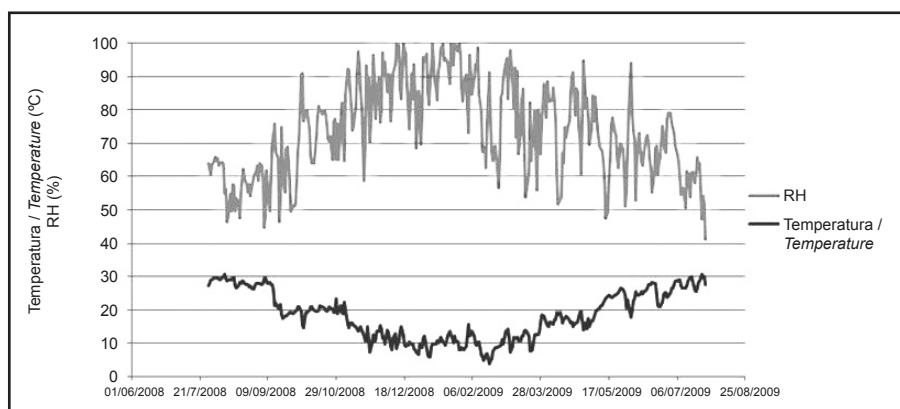
Figura 2. Valores medios diarios de temperatura y humedad relativa exterior de la casa de Ariadna del 23/07/2008 al 30/07/2009.

Figure 2. Ariadne's house daily values of outdoor temperature and RH from 07/23/2008 to 07/30/2009.

The roman city of Pompeii presents an extreme weather (Figure 2), with big fluctuations between night and day, in summer 2008 an average of 15% for RH and 6.5 °C for temperature.

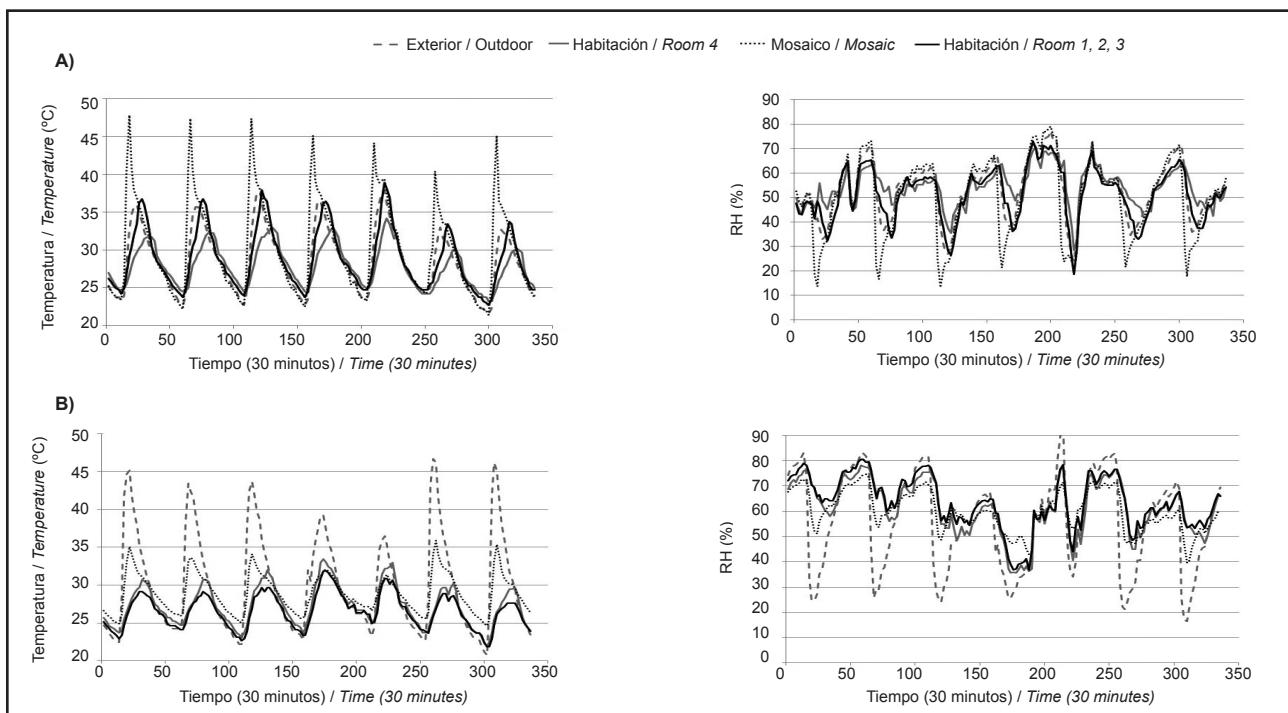
Figura 3. Comparación de los valores de temperatura (°C) y humedad relativa (%) de una semana de verano en a) 2008 y b) 2010 para los distintos microclimas de la casa de Ariadna. El tiempo 0 corresponde al 11 de agosto de 2008, 00:00 horas. Datos cada media hora.

Figure 3. Comparison of values of temperature (°C) and RH (%) of a summer week in a) 2008 and b) 2010, for the different microclimates of Ariadne's house. Time 0 corresponds to August 11th 2008, 00:00 hours. Data every half hour.

El análisis exploratorio realizado en el período 2008-2009 detectó diferentes microclimas en las salas, en función de las cubiertas y techos utilizados. A saber (Figura 3-a) un microclima para el techo de teja (sala 4, Figura 1), otro para las cubiertas de policarbonato (salas 1, 2 y 3, Figura 1) y otro para la cubierta de cristal (mosaico). La cubierta opaca (teja, sala 4) configuraba un microclima más adecuado en verano, con mayor atenuación de los cambios climáticos exteriores, tanto en temperatura como en HR. Efecto similar durante el invierno pero de menor intensidad.

Exploratory analysis performed in 2008-2009 showed that different microclimates occurred in the rooms depending on the covers and roofs used. A microclimate for the tile roof (room 4, Figure 1), another for the polycarbonate covers (rooms 1, 2 and 3, Figure 1) and yet another for the glass cover (mosaic) were detected (Figure 3-a). The opaque cover (room 4) configured a suitable microclimate in summer, dimming the exterior climate changes, both in temperature as in RH. During winter it had a similar effect, but of less intensity.

Finally, the glass coverage of the fish mosaic provides the most damaging conditions of all micro-climates due to large variations in temperature and RH (Figure 3). It is advised not to put this covering on the mosaic since it is protected from rain by the roof of the room.

Environmental conditions further away from those recommended in the standard UNI 10829 (39) for the conservation of frescoes appeared in summer, when abrupt day/night temperature shifts as well as in RH appeared. Thus, in order to evaluate the effects of the roof change, a second microclimate study was performed only for the summer months in 2010. The obtained results from exploratory analysis show how temperatures and RH have suffered a positive variation from summer 2008 to summer 2010 as a consequence of the rooftop change performed. In 2010 the average temperature in the room decreased with respect to the outside, due to the decrease of the maximum temperature (Figure 3-a). Also in 2010, the RH increased on average with respect to the exterior, due to the increase of the minimum. Temperature and RH have stabilized, reducing its variability and smoothing those extreme daily changes. On the other hand, in 2010 the main differences between microclimates obtained in 2008 for RH and temperature have disappeared (Figure 3).

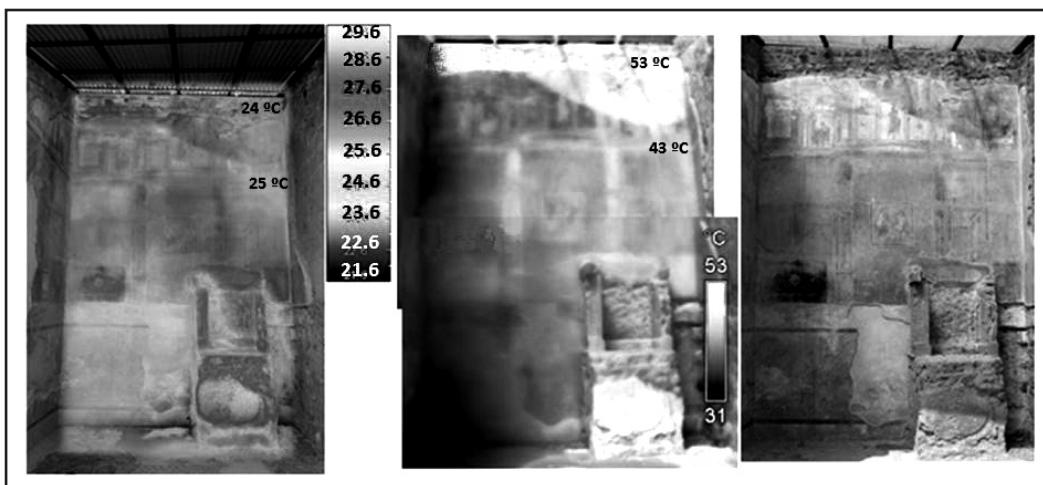
Figura 4. Sala 1, de izquierda a derecha: en 2010 termografía, en 2008 termografía, imagen real de 2008. Estas figuras muestran el cambio de tejado realizado y el consecuente beneficio.

Figure 4. Room 1, from left to right: 2010 thermography, 2008 thermography, 2008 real image (room 1). These Figs. show the roof change performed and its subsequent benefits on temperature.

On the other hand, the use of a complementary technique, thermography, allowed us to assess the changes obtained with the new roofs. The results have shown that changing the rooftops has generated a substantial modification in the temperature gradient and values of the rooms (Figure 4), as well as the microclimatic study showed. Thermography has an advantage over the data-loggers since it allowed evaluating areas with lower temperature due to evaporation of water or problems such as cavities or uprisings.

Téngase en cuenta, que si no se hubiese realizado este cambio de cubierta, una futura restauración habría sido inútil y fugaz.

Therefore the decision on changing the rooftops was taken and within 2009-2010 they were replaced. As consequence, the variability of the environmental conditions has been considerably reduced and the values have approximated to the optimal ones.

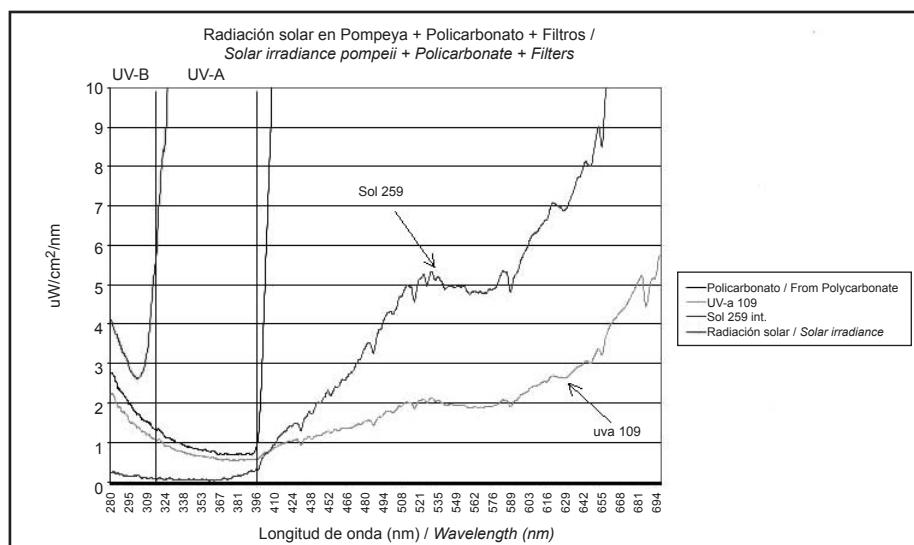
Figura 5. Comparación de la eficacia de filtros de policarbonato y poliéster (Sol 259, UVA 109) bajo la influencia de la radiación solar. Todos estos filtros son eficientes, pero Sol 259 tiene las mejores propiedades de filtrado en la banda ultravioleta (280-400 nm), además es el más transparente a la luz visible.

Figure 5. Comparison of the effectiveness of polycarbonate and polyester filters (Sol 259, UVA 109) under the influence of solar radiation. All these filters are efficient, but Sol 259 has the best filtering properties in the Ultraviolet band (280-400 nm) while it is the most transparent to the visible light.

The analysis (Figure 5) shows that the polycarbonate absorbs/reflects a great portion of Ultraviolet, but this is further enhanced when another filter is added. Polyester filters do not block enough the harmful solar ultraviolet radiation. If these filters were replaced by a non-transparent roof, such as wood or tiles, the harmful radiation reaching the paintings from the roof would be close to zero.

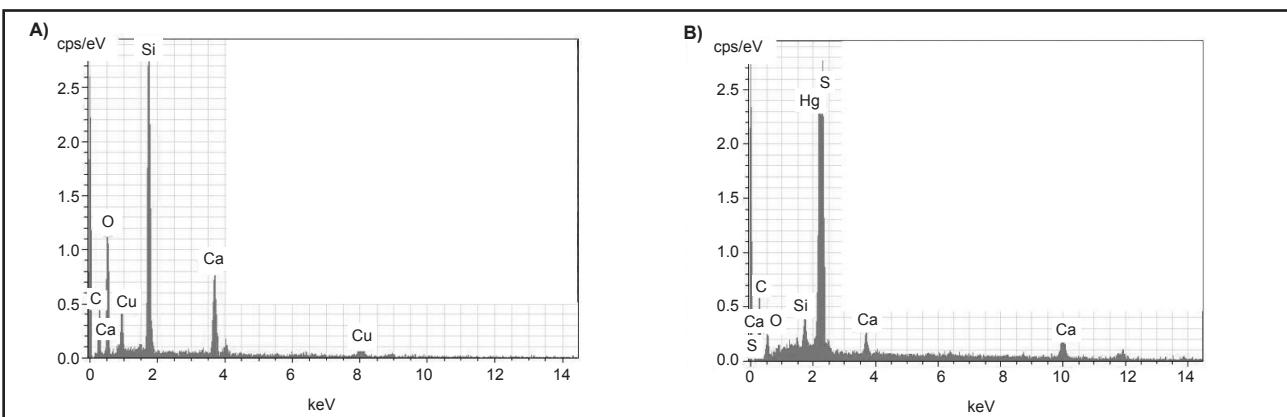
Figura 6. SEM-EDX estudio de las capas de pintura: a) Microanálisis donde se detecta la presencia de calcio, cobre y silicio, que sugieren la presencia de silicato de cobre y calcio (cuprorivaíta) (azul Egipcio o Caeruleum). b) Microanálisis donde se detecta la presencia de mercurio y azufre que sugieren la presencia de cinabrio (rojo Pompeyano o Minium).

Figure 6. SEM-EDX study of the paint layers: a) Microanalysis detecting the presence of calcium, copper and silicon, that suggest the presence of copper silicate (Blue Pompeii or Cearuleum). b) Microanalysis detecting the presence of mercury and sulfur that suggest the presence of cinnabar (Red Pompeii or minium).

First, note that the polychrome surface is affected by the presence of a thin layer of diffuse grayish hue. The SEM-EDX analysis has identified compounds based on calcium sulfate and silicon compounds, aluminum and potassium, elements usually present in the volcanic soil of sedimentation and pollutants from the environment of the archaeological site of Pompeii (41).

Secondly, by optic microscopy, a study of the layers of paint was performed. It was determined that the thickness of the paint layers is not regular, it varies from a minimum of 10-20 microns to a maximum of approximately 110 microns. In the SEM-EDX study of the paint layers (Figure 6) was also detected the presence of calcium. Elements attributed to the use of lime (carbonation of fresh mortar or mixture of water lime with pigments) that appeared constantly in the samples.

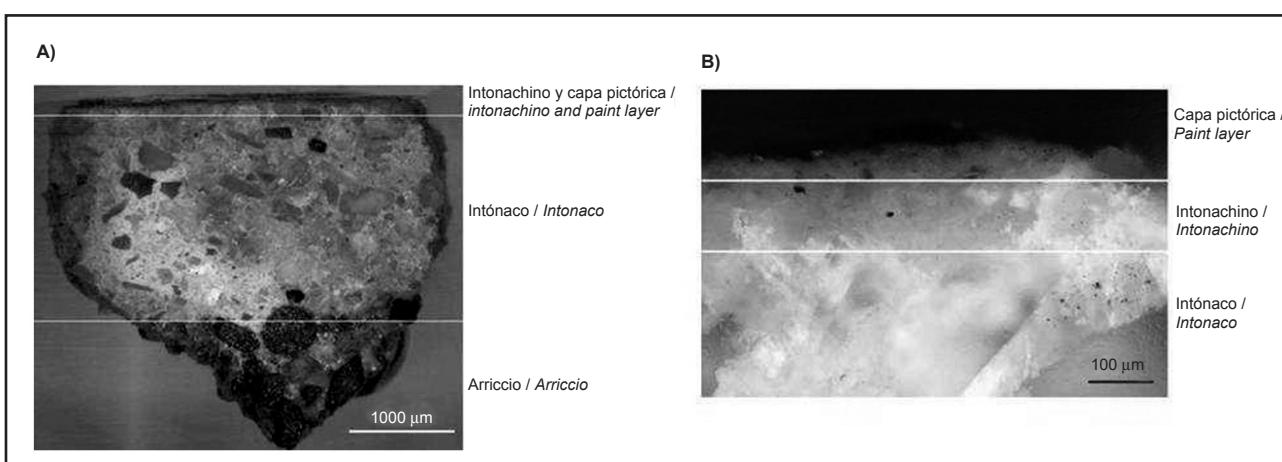
Figura 7. a) Sección transversal obtenida con microscopio estereoscópico (2x). b) Sección transversal obtenida con microscopía óptica (50x). Se observan las diferentes capas de mortero y el estrato pictórico amarillo. De arriba a abajo, capa pictórica, intonachino, intonaco y arriccio.

Figure 7. a) Cross-section obtained with optical microscopy (2x). b) Cross-section obtained with optical microscopy (50x). The different layers of mortar and the yellow paint layers are observed. From top to bottom, paint layer, intonachino, intonaco and arriccio.

Third, the results of stratigraphic and mortars studies using instrumental techniques such as optical microscopy, scanning electron microscopy analysis with microanalysis (SEM-EDX) and X-ray diffraction (XRD) show that the wall paintings have a stratigraphy composed of at least 3 layers of mortars of different thicknesses (Figure 7), on which lie the layers of polychromy.

The lower layer of gray mortar (*arriccio*) identified, is made with a white binder of calcium carbonate, and silicate-based aggregate of hydrates of aluminum, silica, iron oxide, potassium, sodium and magnesium (*pozzolana*). Successive layers of mortar are presented in white color (*intonaco* and *intonachino*), prepared with a calcium carbonate binder and arid formed by calcite, with minor amounts of quartz, ferrocalcite, dolomite calcite and clay compounds. *Intonachino* is thinner and has lower arids aggregated than *intonaco*.

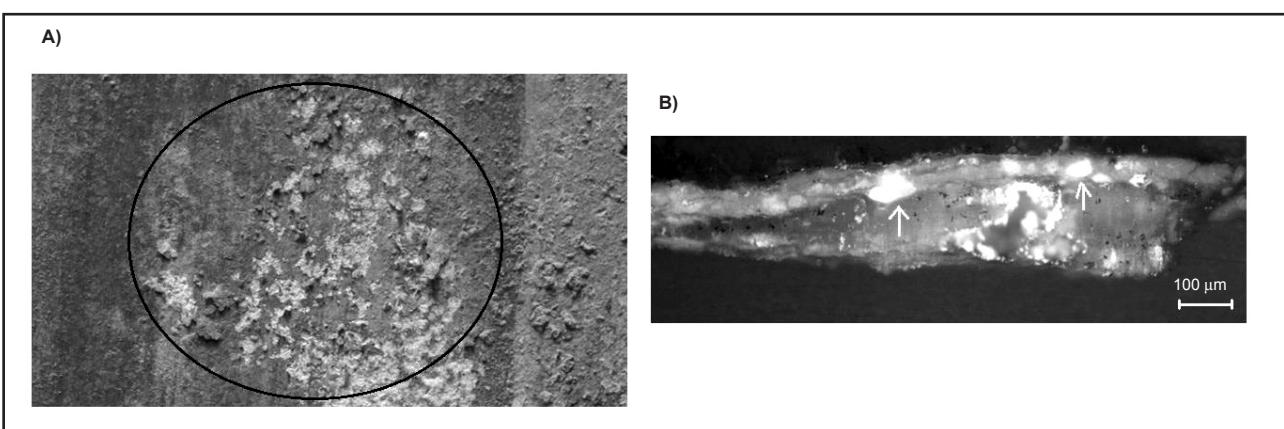
Finally, the more worrying phenomenon for the future conservation of wall paintings was detected, that is the crystallization of soluble salts below the layer of polychrome. This phenomenon affects all paint layers and their visible effects are the appearance of large areas of polychrome with a dusty appearance (Figure 8 a) and detachment of the outermost layers of paint. By optic microscopy (Figure 8 b), it was observed that the crystallization was developed inside the supporting structure, causing the detachment of the more superficial layers (sub-efflorescence phenomenon). Note that after highlighting the existence of salts at the time of a future restoration will be required a comprehensive mapping of the area to determine specific areas of involvement.

Figura 8. a) Detalle de la pintura mural presente en la casa de Ariadna en Pompeya. Se observa el fenómeno de alteración de la capa de policromía por cristalización de sales (círculo). b) Sección de una muestra de policromía roja por microscopía óptica (10x). Se observa la cristalización de sulfatos por debajo del estrato de policromía (flechas).

Figure 8. a) Detail of Ariadne's house mural painting in Pompeii. The alteration of the polychrome layer by crystallization of salts is observed (circle). b) Section of a sample of red polychromy by light microscope (10x). Crystallization of sulfates is observed below the stratum polychrome (arrows).

El deterioro que afecta a las pinturas murales de la casa de Ariadna, producido por la cristalización de sales, requiere la eliminación o la reducción de las contribuciones de estas soluciones salinas, es decir, la eliminación mecánica de los morteros utilizados en el pasado siglo para la consolidación estructural de las pinturas. Sin embargo, dado que estas pinturas murales se sitúan en su contexto original, en un sitio arqueológico al aire libre, las medidas para eliminar o reducir la concentración de contaminantes no son fáciles de aplicar ya que estos pueden provenir de las casas adyacentes o del suelo. Entre las soluciones que pueden retardar el proceso de deterioro se puede resaltar un control de los ciclos de cristalización y los mecanismos de evaporación de las soluciones salinas mediante el seguimiento de los parámetros ambientales y creación de barreras de humedad en las paredes de la casa para evitar la humectación por capilaridad.

The deterioration affecting Ariadne's house wall paintings, produced by salt crystallization, requires the elimination or reduction of the contributions of salt solutions, i.e. the mechanical removal of the mortars used in the past century for the structural consolidation of the paintings. However, since these wall paintings are placed at their original context, in an outdoor archaeological site, the measure to eliminate or reduce pollutant concentrations is not easy to apply as these can come from the adjacent houses or the floor. Among the solutions that can slow the deterioration process we may highlight a control of the evaporation-crystallization cycles through monitoring the environmental parameters and creating barriers to moisture in the walls of the house to prevent moisture by capillary.

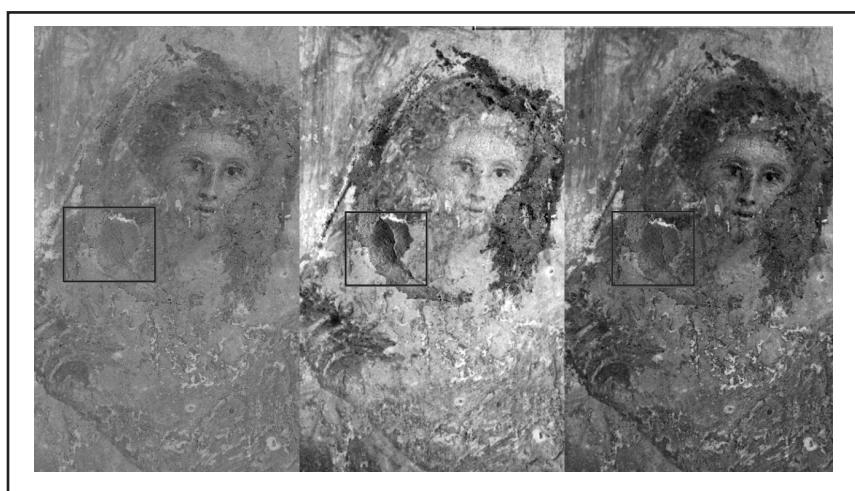
Figura 9. Comparación de reflectografía de infrarrojos. Esta figura nos permite apreciar sutilezas necesarias (por ejemplo, zona del cuadro negro) a fin de hacer juicios precisos sobre objetos arqueológicos. De izquierda a derecha: fotografía digital RGB, fotografía infrarroja (IR) y fotografía infrarroja de falso color (IR-RG).

Figure 9. Infrared reflectography comparison. This Fig. allows us to appreciate subtleties (e.g. the black square) needed in order to make accurate judgments about archeological objects. From left to right: digital RGB photography, infrared photography (IR) and false-color IR photography (IR-RG).

Infrared false-color photography is a useful supplementary technique for the examination and characterization of objects, especially pigment identification (35). Figure 9 is useful for a more thorough explanation of this technique, where we can see more details and a greater definition of the lines and contours that would be essential in a future restoration.
