G. HOSSEY & A. GEUBEL

L'ÉGLISE SAINT-PIERRE-AUX-LIENS À SAINT-PIERRE-CHEVIGNY

Fouilles de
FR. BOURGEOIS † (1963).

BRUXELLES
1975

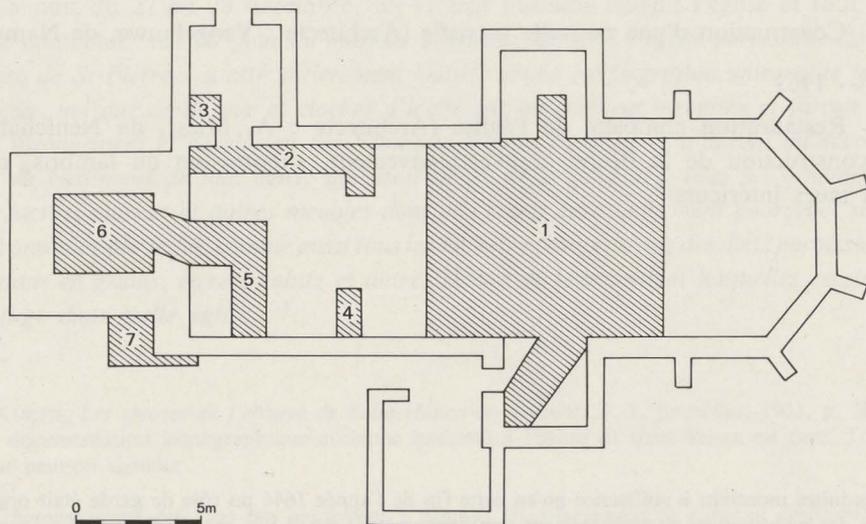
Fig. 3. — Implantation générale des tranchées.

L'examen des vestiges fut rendu possible grâce au remplacement complet du pavement. A cette occasion, sept tranchées furent ouvertes (fig. 3). La première (Tr. 1) a permis l'étude du chœur primitif. Les tranchées 2 et 3 (Tr. 2 et Tr. 3) étaient

destinées à l'étude du mur septentrional de la nef et les tranchées 4 et 5 (Tr. 4 et Tr. 5) à celle du mur méridional. Quant à la tour, son examen fut mené à bien par la tranchée 6 (Tr. 6), à l'intérieur et par la tranchée 7 (Tr. 7) à l'extérieur (Plan I).

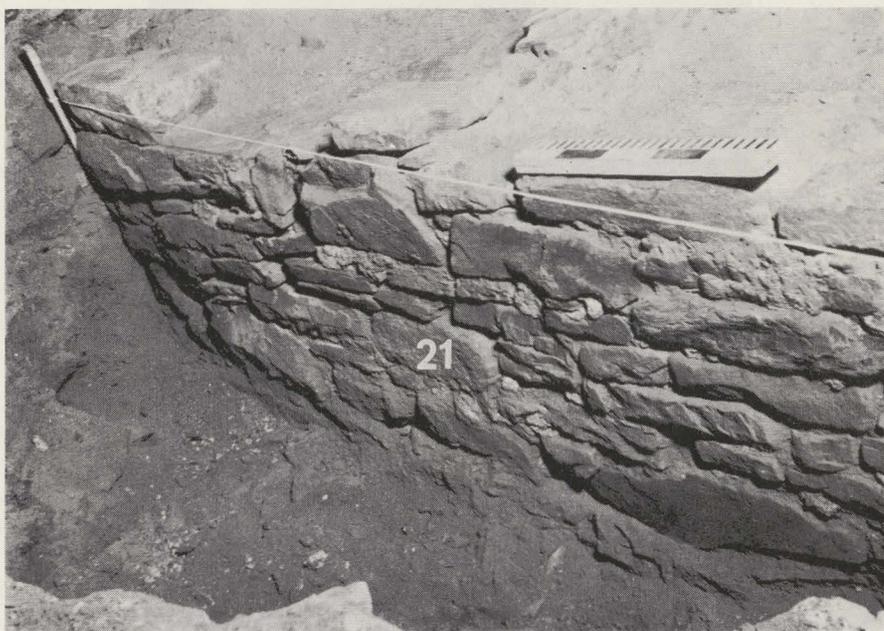
Fig. 4. — Chevet du chœur primitif, face extérieure 21 (Photo A. Geubel).

Le chœur primitif dessinait un rectangle de 5,15 m sur 4,70 m et les murs — 19, 21, 20, 40, 41, 43, 51 — présentaient un appareil irrégulier de moellons de calcaire liés par du mortier jaune (fig. 4). Une ouverture de 2,80 m communiquait avec la

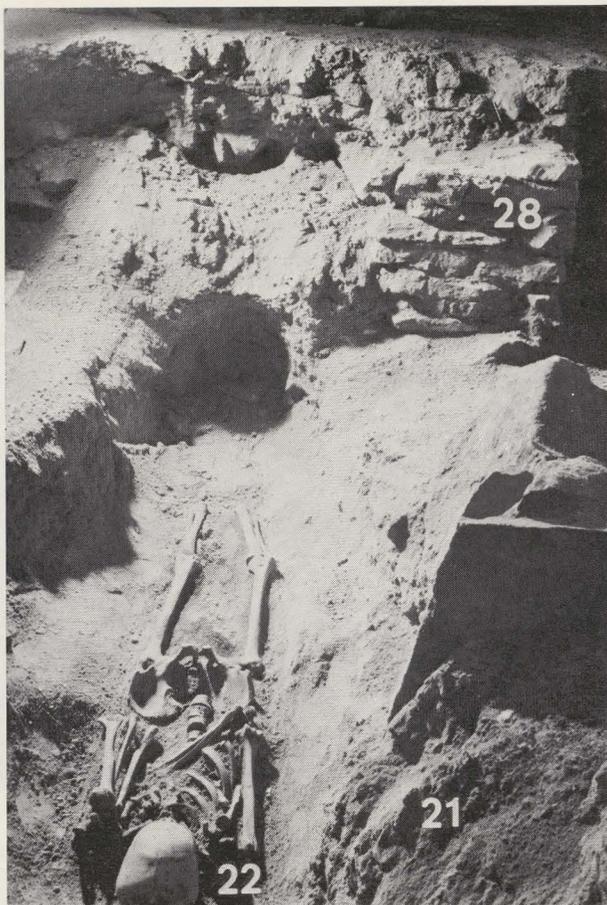
Fig. 5. — Tombe 22 et autel roman 28, vers l'ouest (Photo A. Geubel).

La sépulture **22** offrait quelques particularités : le défunt avait le bras gauche fléchi sur l'épaule droite, le bras droit replié sur la poitrine. La sépulture contenait encore des restes de tissu, dont un fragment d'étole ou de chasuble, une paire de chaussons en cuir ainsi qu'une mâchoire de porc déposée aux pieds. Le cercueil était posé sur le mur **21** (fig. 5).

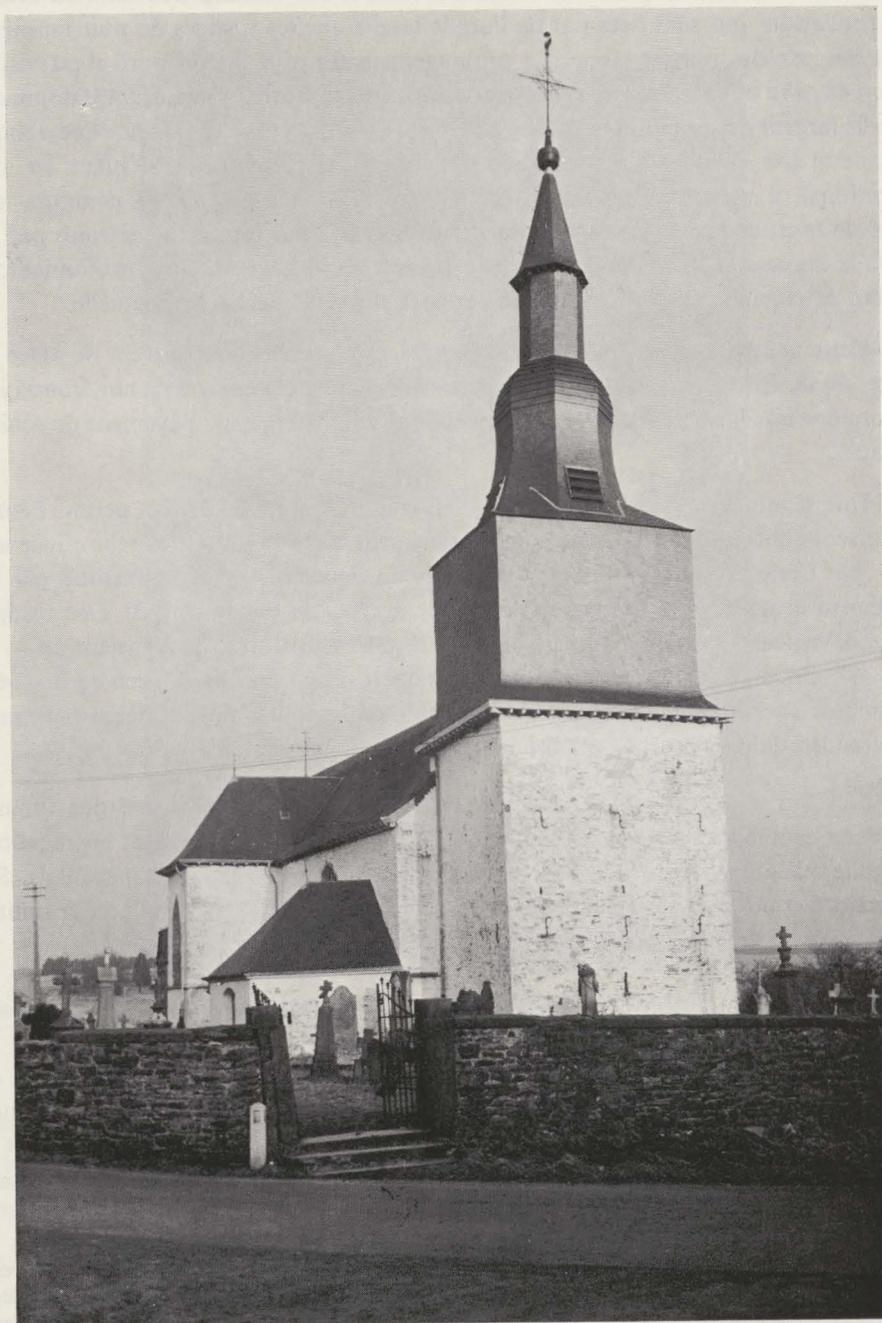
Fig. 6. — La tour occidentale (Photo Tjenke Dagnelie).

La tour, massive et opaque, est orientée à l'ouest et dessine un plan carré de construction irrégulière de 6,50 m sur 6 m mesures *extra muros* (fig. 6). Ses murs ont une épaisseur moyenne de 1,50 m et contrastent avec les murs de la nef dont la largeur atteint à peine 75 cm. Cette massivité même démontre assez l'intention

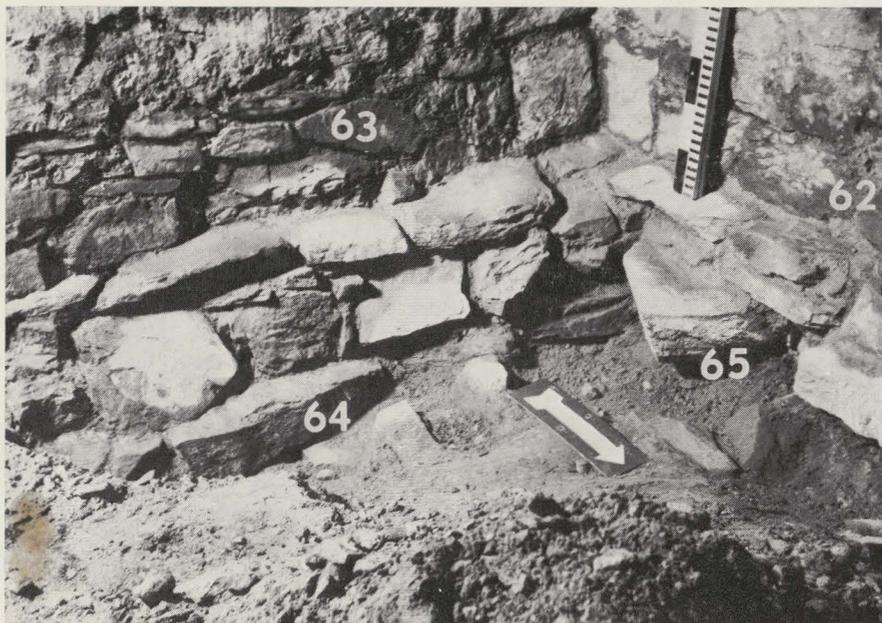
Fig. 7. — Fondations de la tour occidentale (Photo A. Geubel).

irrégulières en 59, 58, 57, 64 et 65, parfois renforcées par un blocage (fig. 7) — 69 —. Les fondations de la nef actuelle viennent buter contre celles de la tour.

Les ressauts de fondation, dont la profondeur s'étage de manière irrégulière de — 80/— 88 en 59 à — 70 en 64 donnent le niveau primitif de la tour, du moins, dans leur partie la moins profonde. Ce niveau primitif paraît de ce fait contemporain de la seconde phase d'aménagement de la nef définie par la mise en place du pavement de schiste micacé. Les ressauts de fondation étaient couverts de remblai.

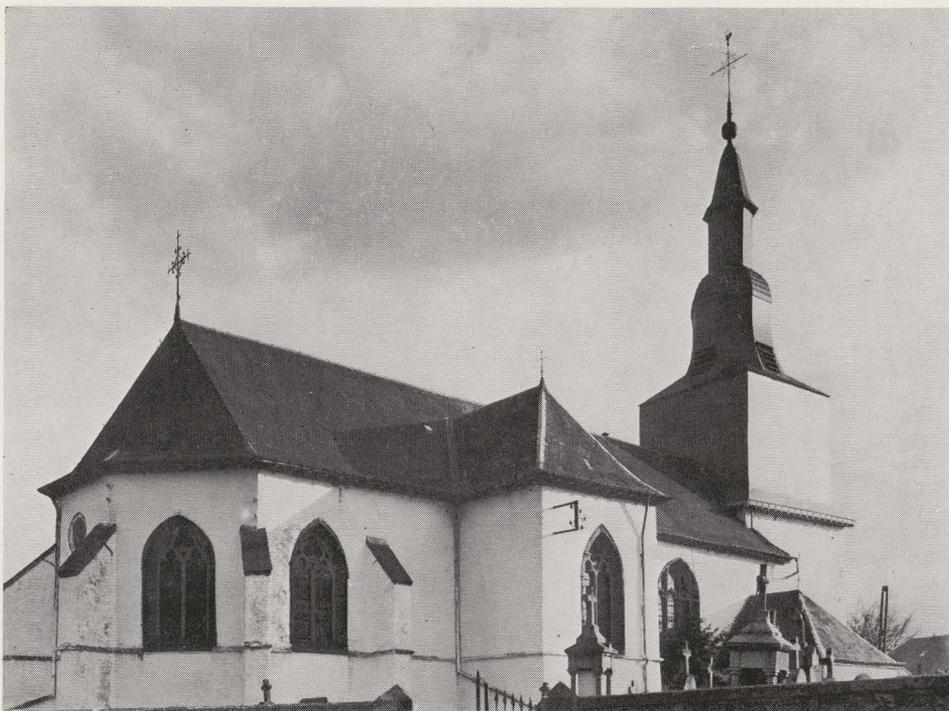
Fig. 8. — Vue générale de l'église avant restauration (Photo ACL).

L'incendie de 1644 a entraîné la construction d'une nouvelle église. Son plan d'ensemble dessine une croix latine. Elle comprend un chœur débouchant sur un faux transept et une nef qui vient se greffer à la tour fortifiée déjà existante. Le nouvel édifice se développe ainsi sur une longueur totale de plus de 33 m. Au niveau des croisillons, sa largeur est de 16,30 *extra muros* (fig. 8).

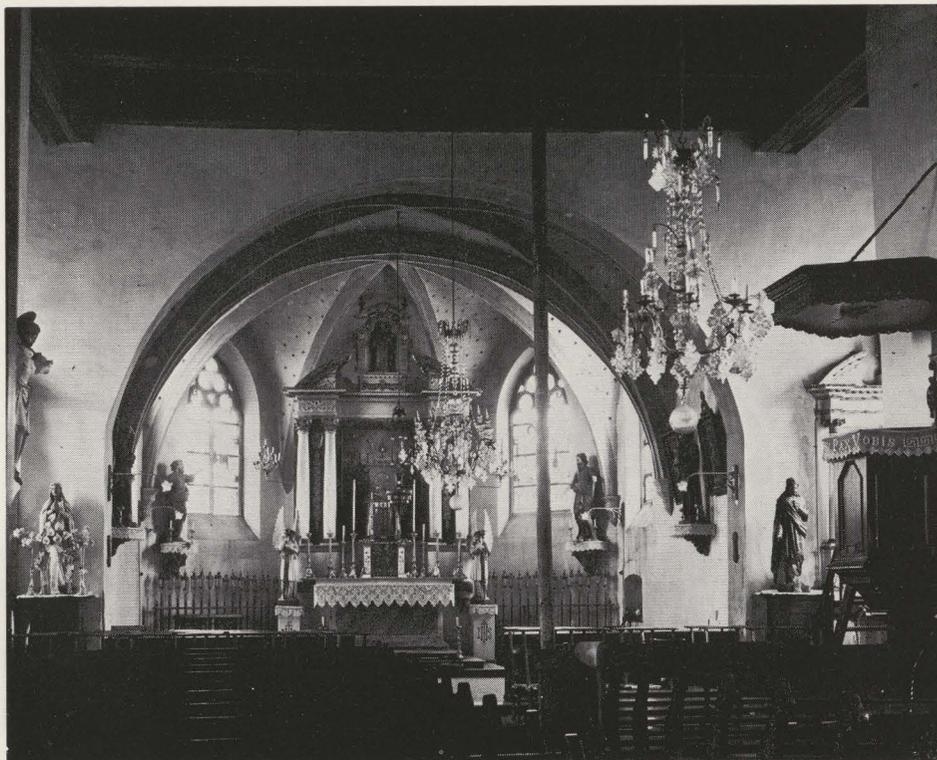
Fig. 9. — Vue générale de l'intérieur de l'église avant restauration (Photo ACL).

Le chœur, assez majestueux par ses dimensions 10,05 m sur 9,25 m *extra muros*, débouche sur un chevet polygonal à trois pans ¹³. C'est certainement la partie architecturale la plus animée de l'édifice et elle contraste avec l'austérité monolithique de la tour (fig. 9). Il est couvert par une voûte ogivale à deux travées et comprend une croisée d'ogives séparée par un arc de quatre demi-arêtes retombant dans les angles. A l'exception des arêtes du chevet, les autres retombent sur une

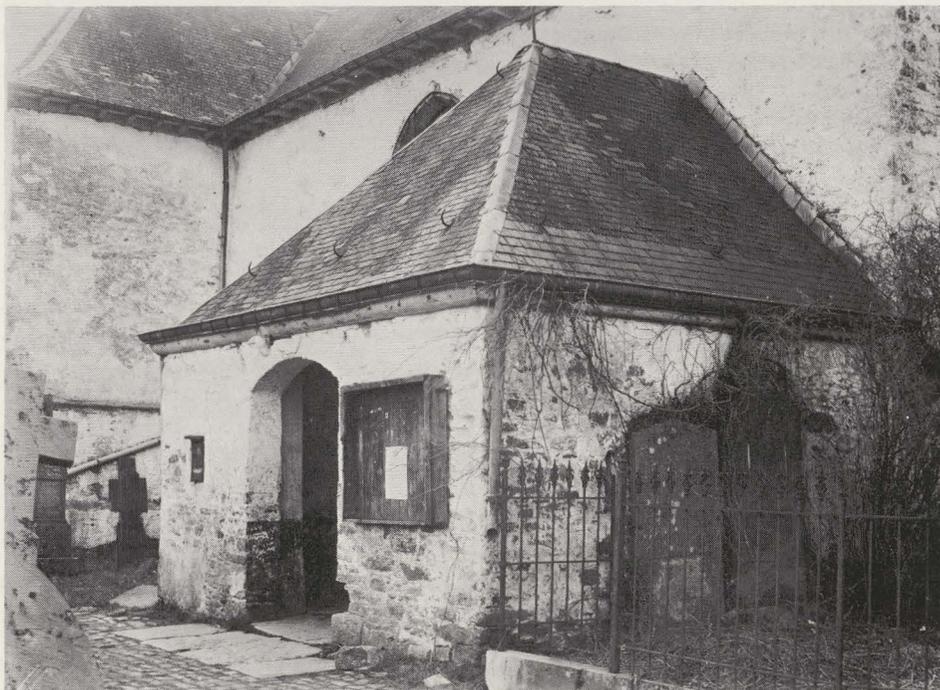
Fig. 10. — Le porche sur la face septentrionale (Photo ACL).

Protégeant l'entrée, un portique rectangulaire ($4 \times 3,50$ m), dépourvu de porte extérieure, est appuyé contre le mur septentrional de la nef (fig. 10). Le mur 74 du portique dégagé dans la Tr. 3 ne présente aucune trace de liaison avec le mur 75

de la nef. Il est construit en schiste ardoisier et son appareil contraste avec la rudesse de celui de la nef. Le plafond est divisé transversalement dans le sens de la largeur par une poutre apparente recouverte de stuc et d'une moulure.

Une meutrière de section trapézoïdale 73 est percée dans le mur occidental 74.

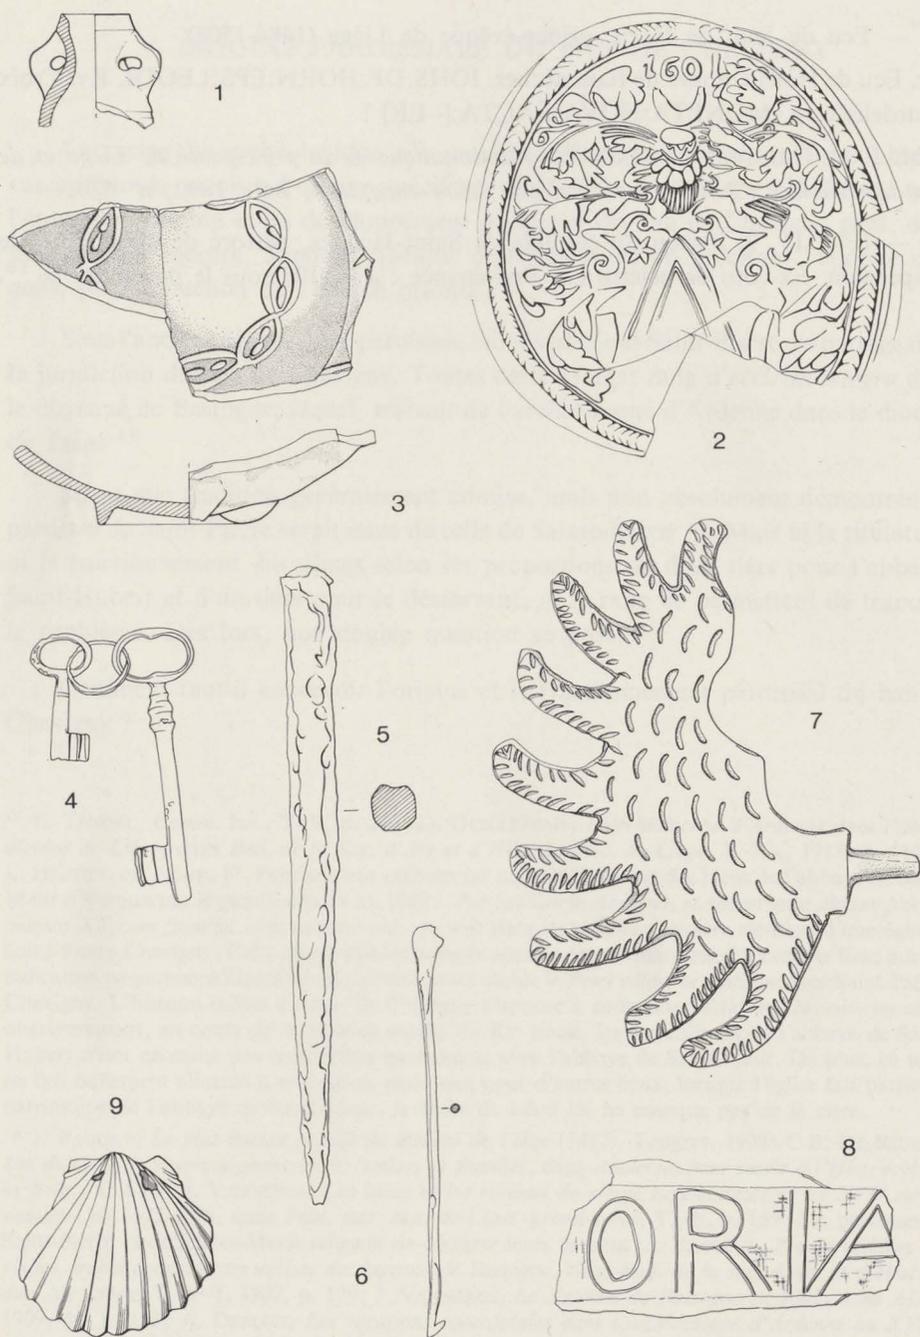
Fig. 11. — Le matériel archéologique 1, 3, 4, 5, 6, 9 (Réd. 1/3); 2, 7, 8 (Réd. 2/3).

5 — (Fig. 11, 1) Fragment de Salivette. Grès beige, glaçure brune. Début XVI^e siècle. Production de Raeren.

6 — (Fig. 11, 2) Fragment de cruche. Grès brun-clair. Cartouche armorié, millésimé 1601.

12 — (Fig. 11, 8) Plaquette de laiton brisée. Inscription (GL)ORIA. (Long 7 cm, larg. 3 cm).

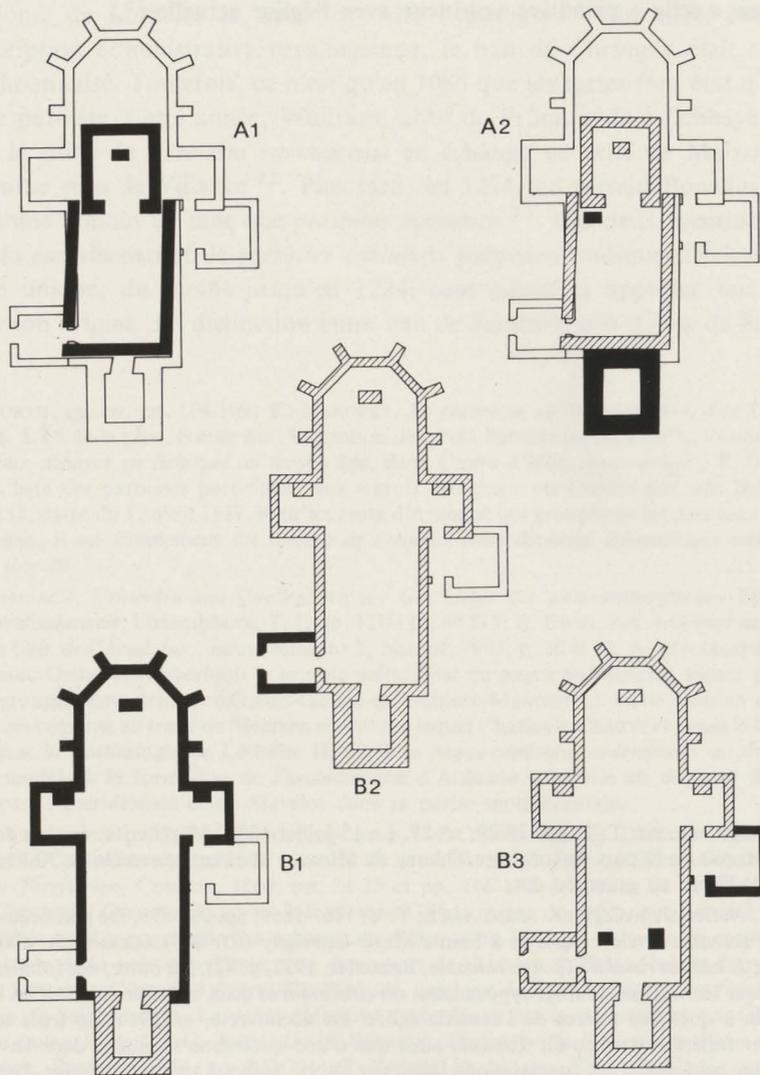
Fig. 12. — Evolution architecturale.

Les vestiges dégagés et le monument encore debout déterminent d'emblée deux grandes périodes de construction (fig. 12) matérialisées par la présence de deux chœurs. La première période comprend l'établissement de l'oratoire primitif (période A1) actuellement disparu et de la tour (période A2) seul vestige antérieur au XVII^e siècle encore conservé. C'est l'incendie de 1644 qui rendit nécessaire une reconstruction intégrale de l'édifice — hormis la tour — et qui définit ainsi une seconde période dans l'histoire générale du bâtiment (période B1). Et si quelques ajouts postérieurs

L'identification et l'établissement de la chronologie de l'édifice primitif constitue un problème délicat (fig. 12).

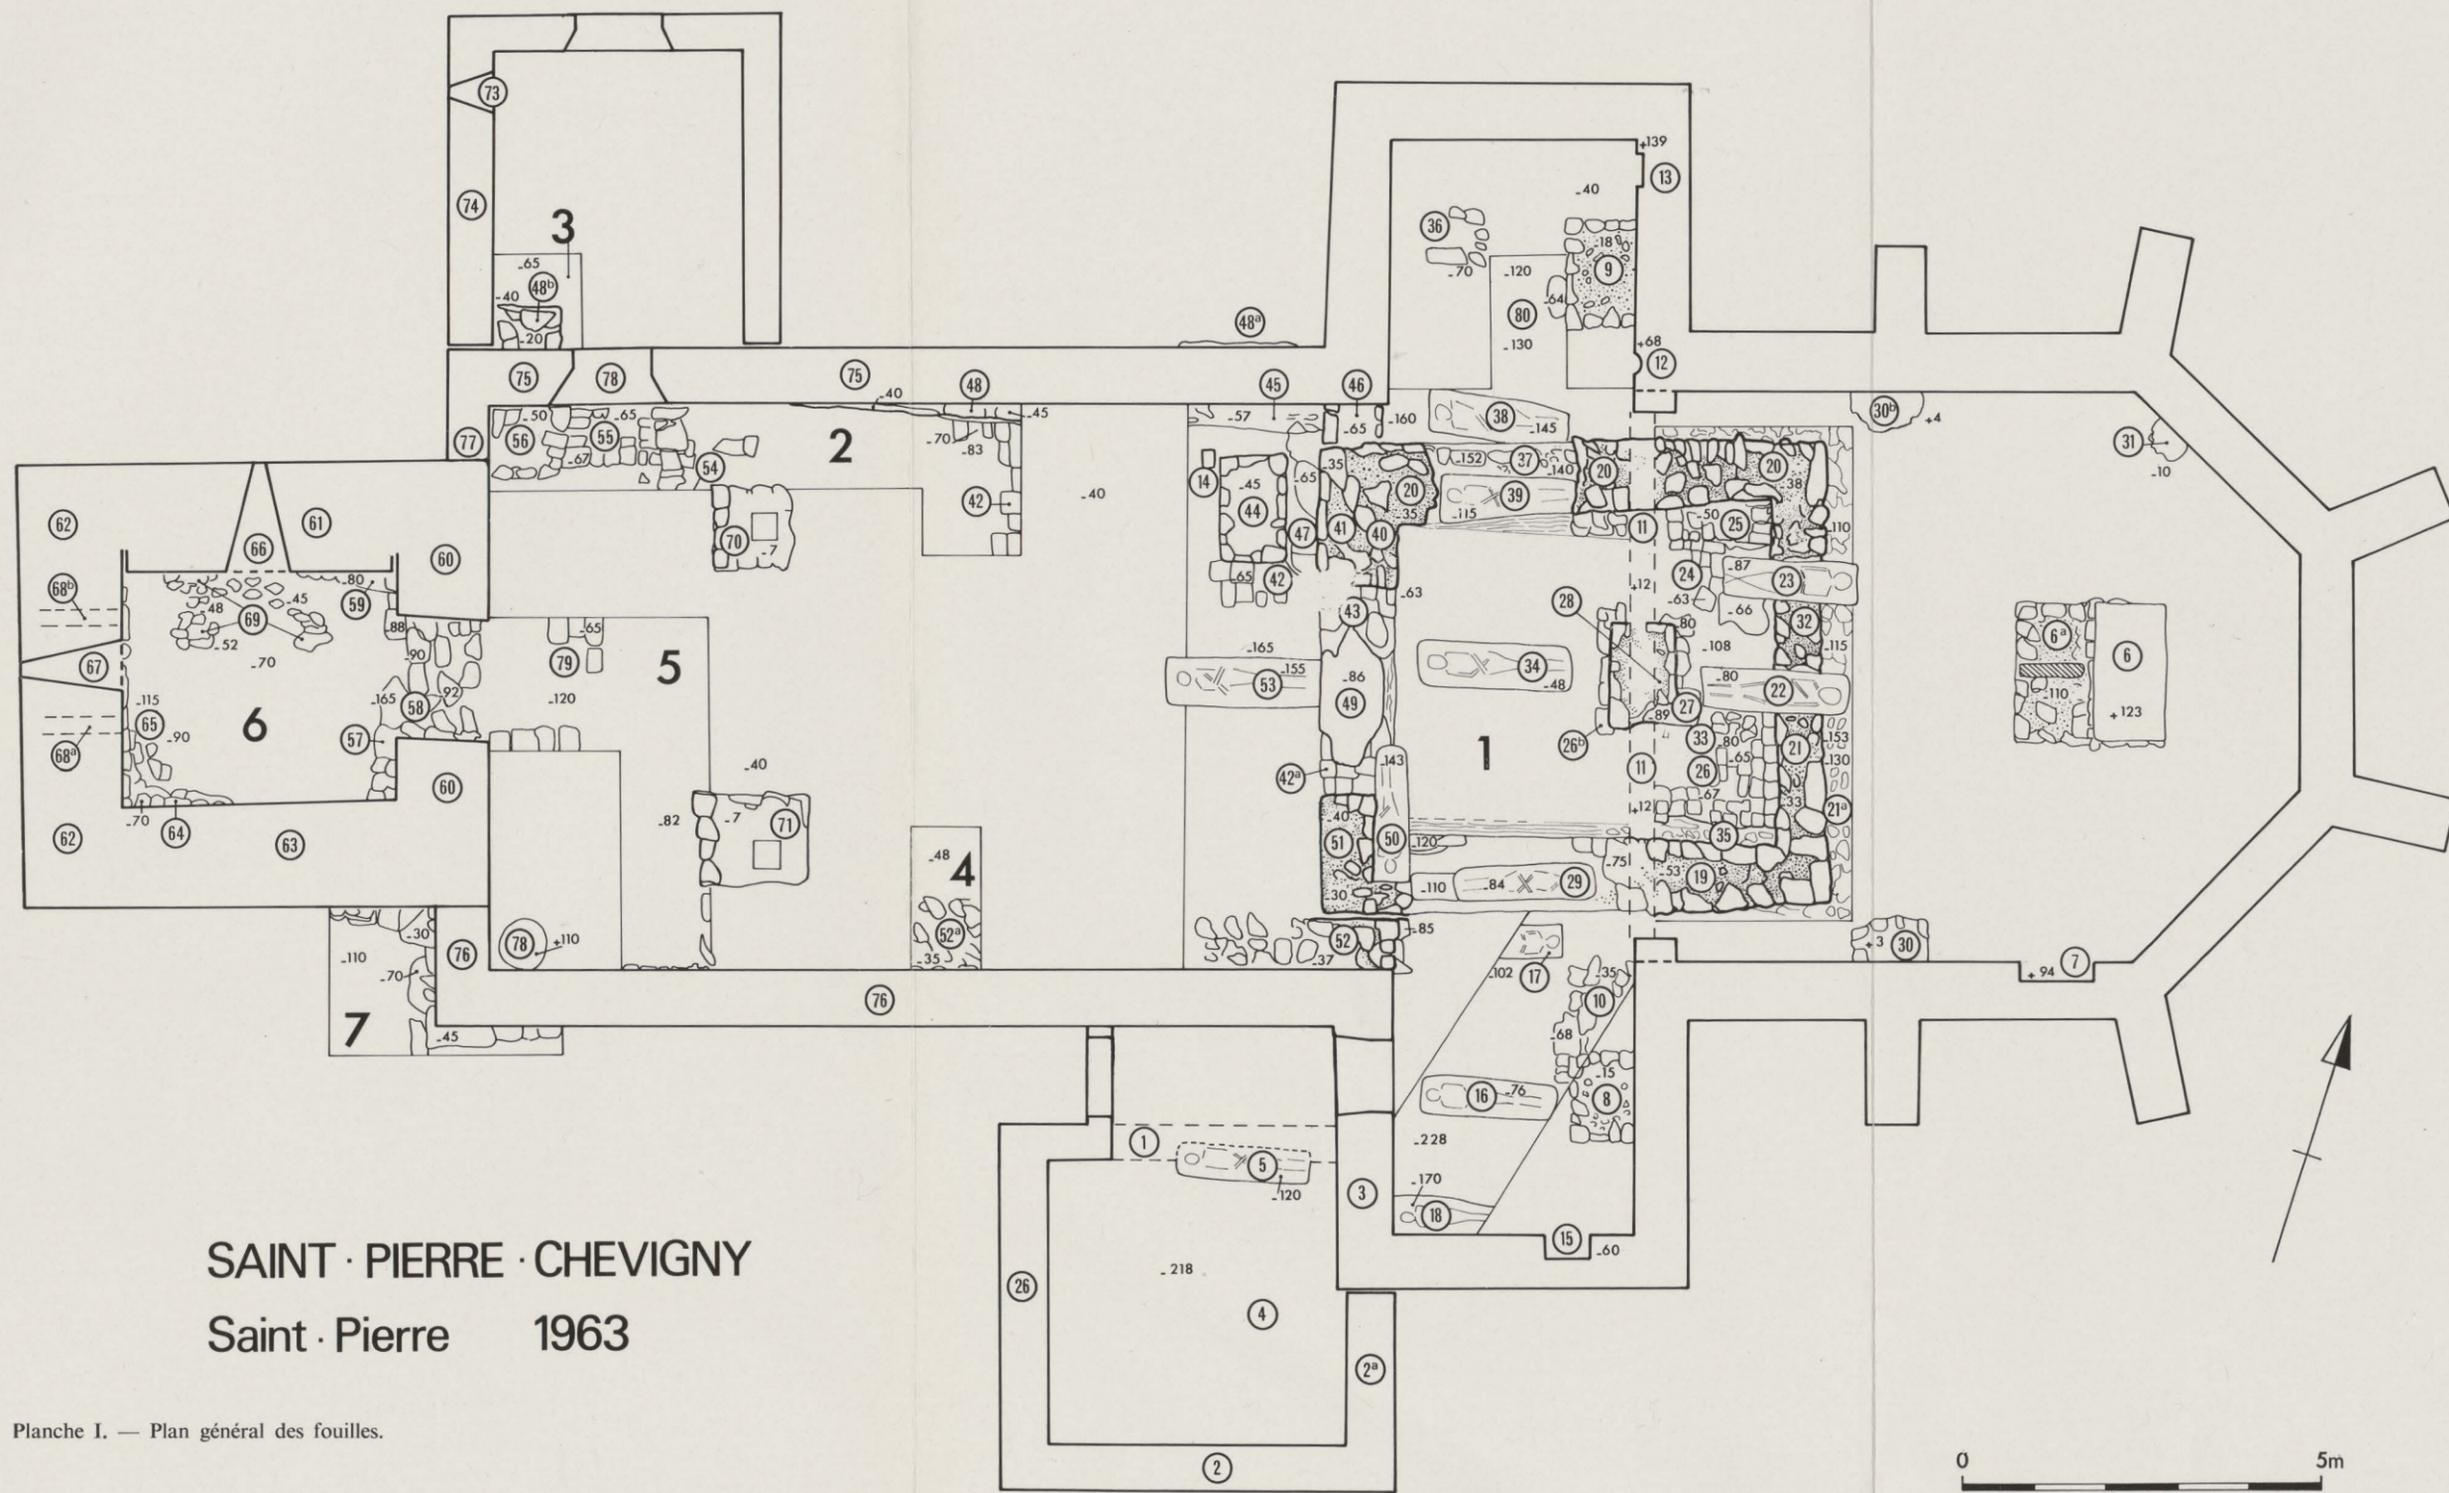
Planche I. — Plan général des fouilles.

A. EXAMEN DES VESTIGES (PLAN I)

Aucune sépulture ne peut être considérée comme antérieure à l'édifice primitif (Plan I). De plus, l'absence de mobilier funéraire rend toute chronologie absolue impossible. La disposition des tombes par rapport aux murs des différents édifices permet cependant quelques constatations de chronologie relative.
