El Alcázar Real de Carmona y su Sala de los Reyes

Antonio Almagro

Jorge Maier Allende

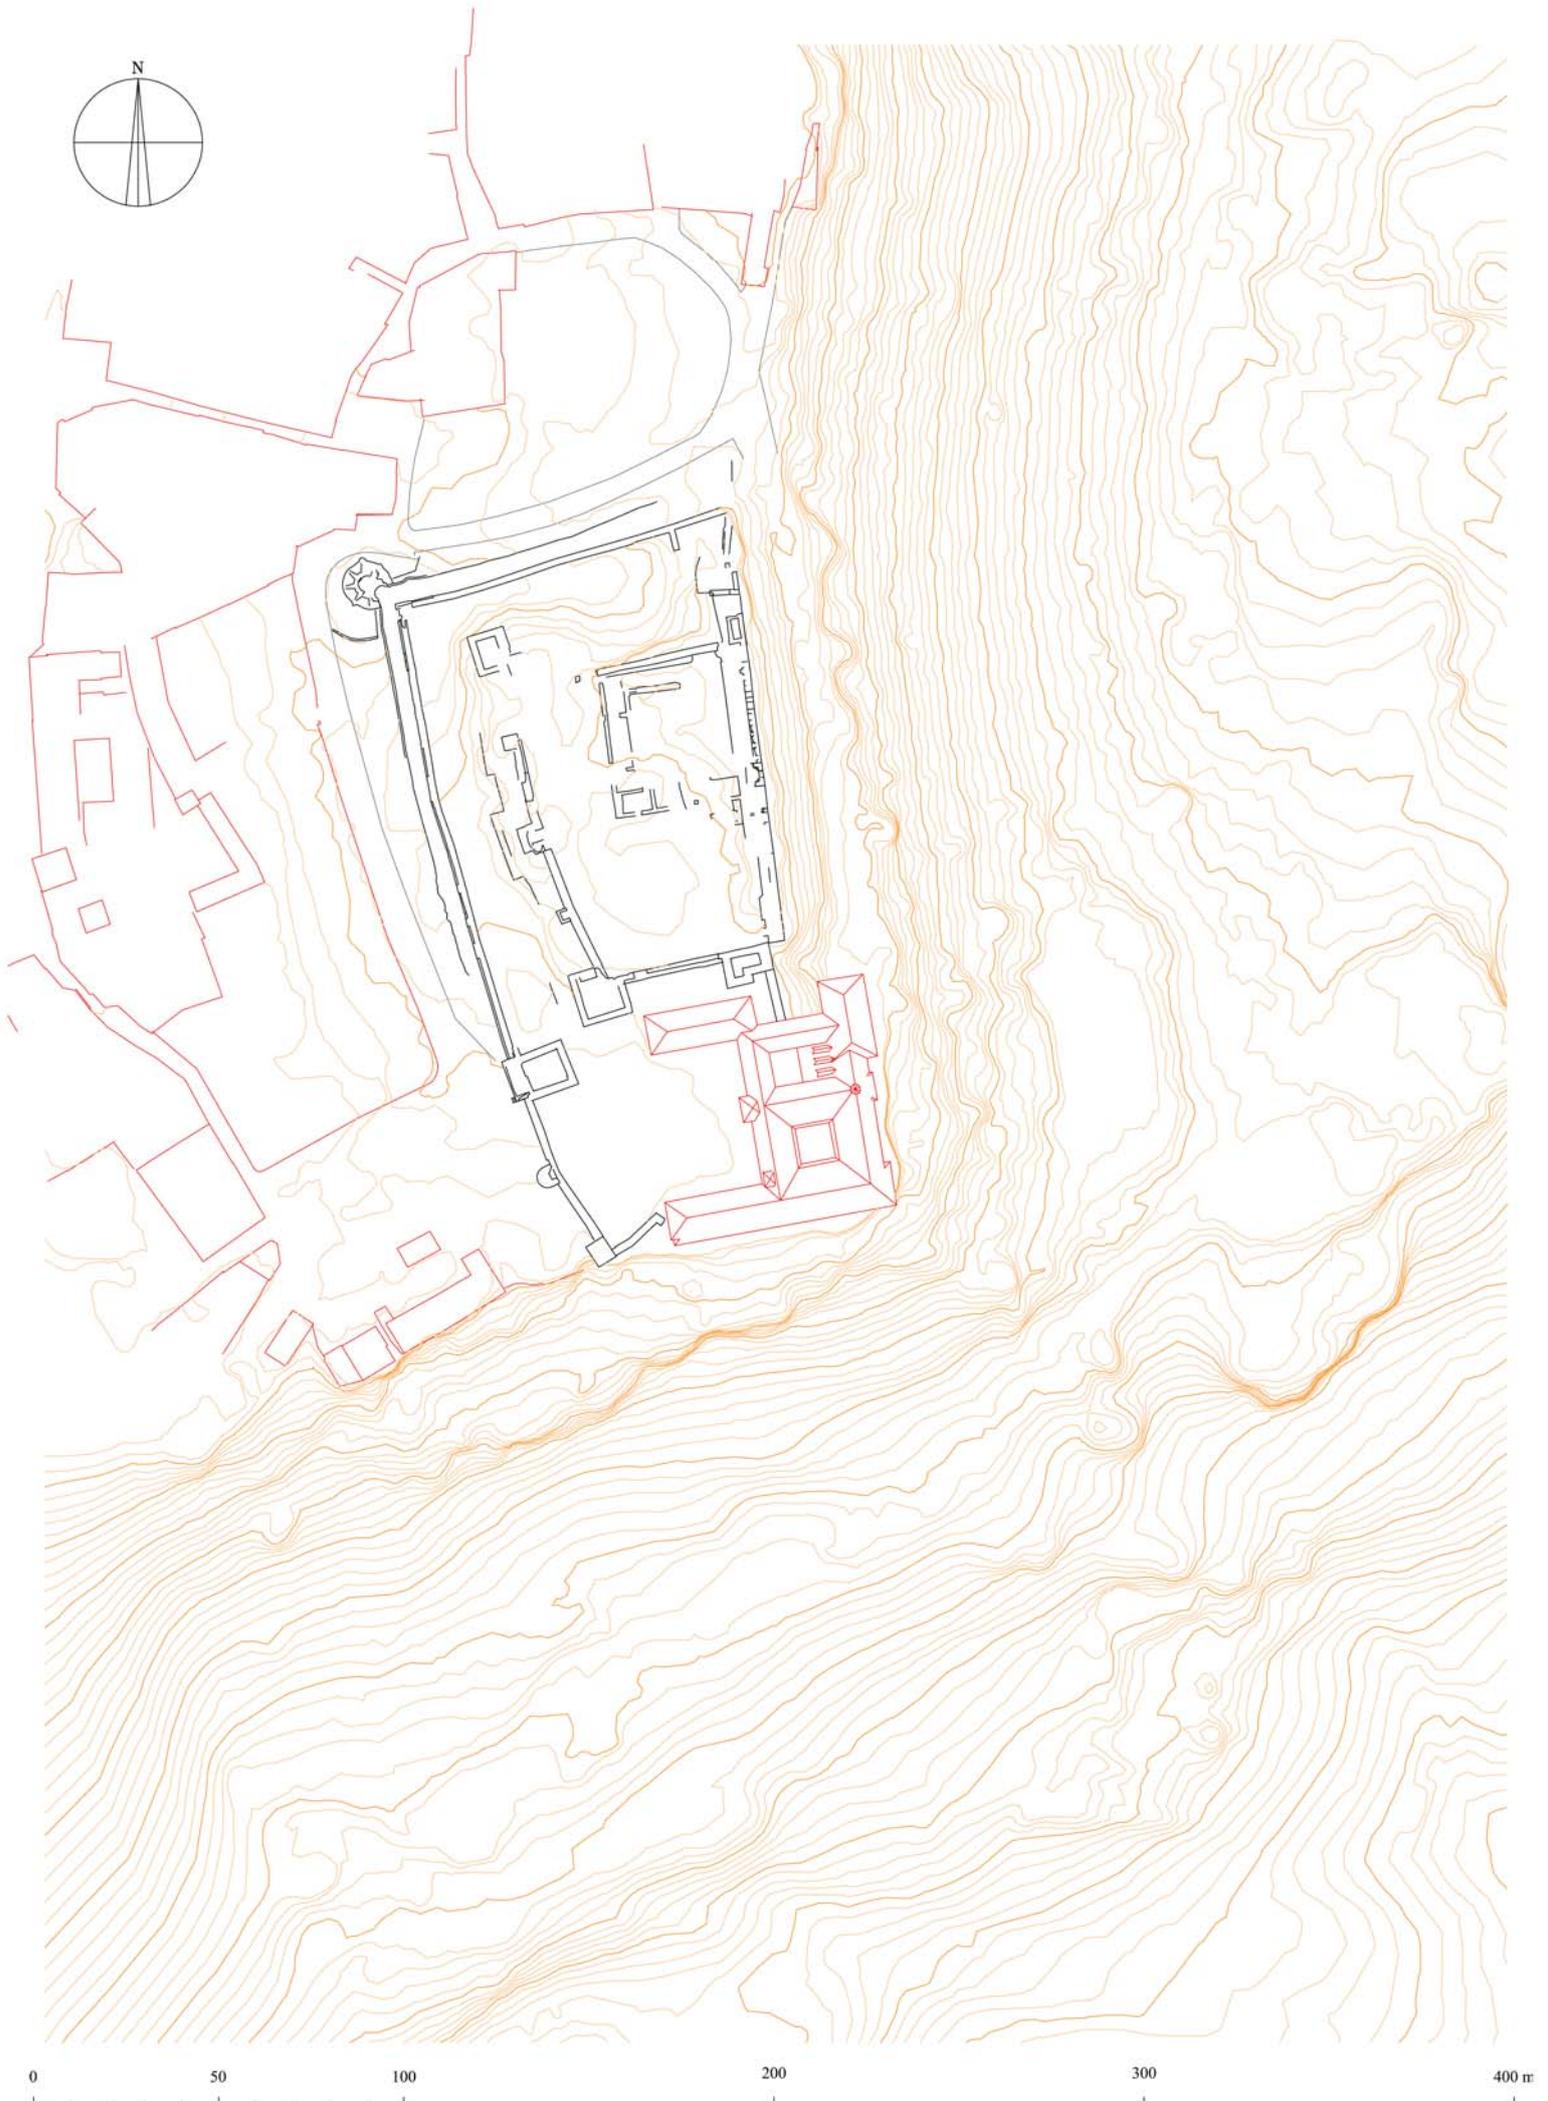
Fig01_1

Para la descripción que vamos a hacer del conjunto nos guiaremos primordialmente por los restos existentes (figura 1), algunos de los cuales han salido a la luz a raíz de las últimas excavaciones realizadas en 2012. Pero el profundo estado de ruina en que se encuentran muchas de sus estructuras y las todavía amplias zonas aún no investigadas arqueológicamente nos obligan a recurrir también a información bibliográfica y documental. De ésta vamos a utilizar fundamentalmente el libro de Manuel Fernández López publicado en 1886³, que recoge descripciones inéditas de autores anteriores⁴ además de alguna información obtenida en las excavaciones realizadas poco antes cuando se abrieron zanjas a lo largo de algunos de sus muros internos. Los resultados los recogió el arqueólogo británico George Edward Bonsor en un plano que ha servido hasta ahora como único documento planimétrico del alcázar y en el que representa la totalidad de la fortaleza⁵.

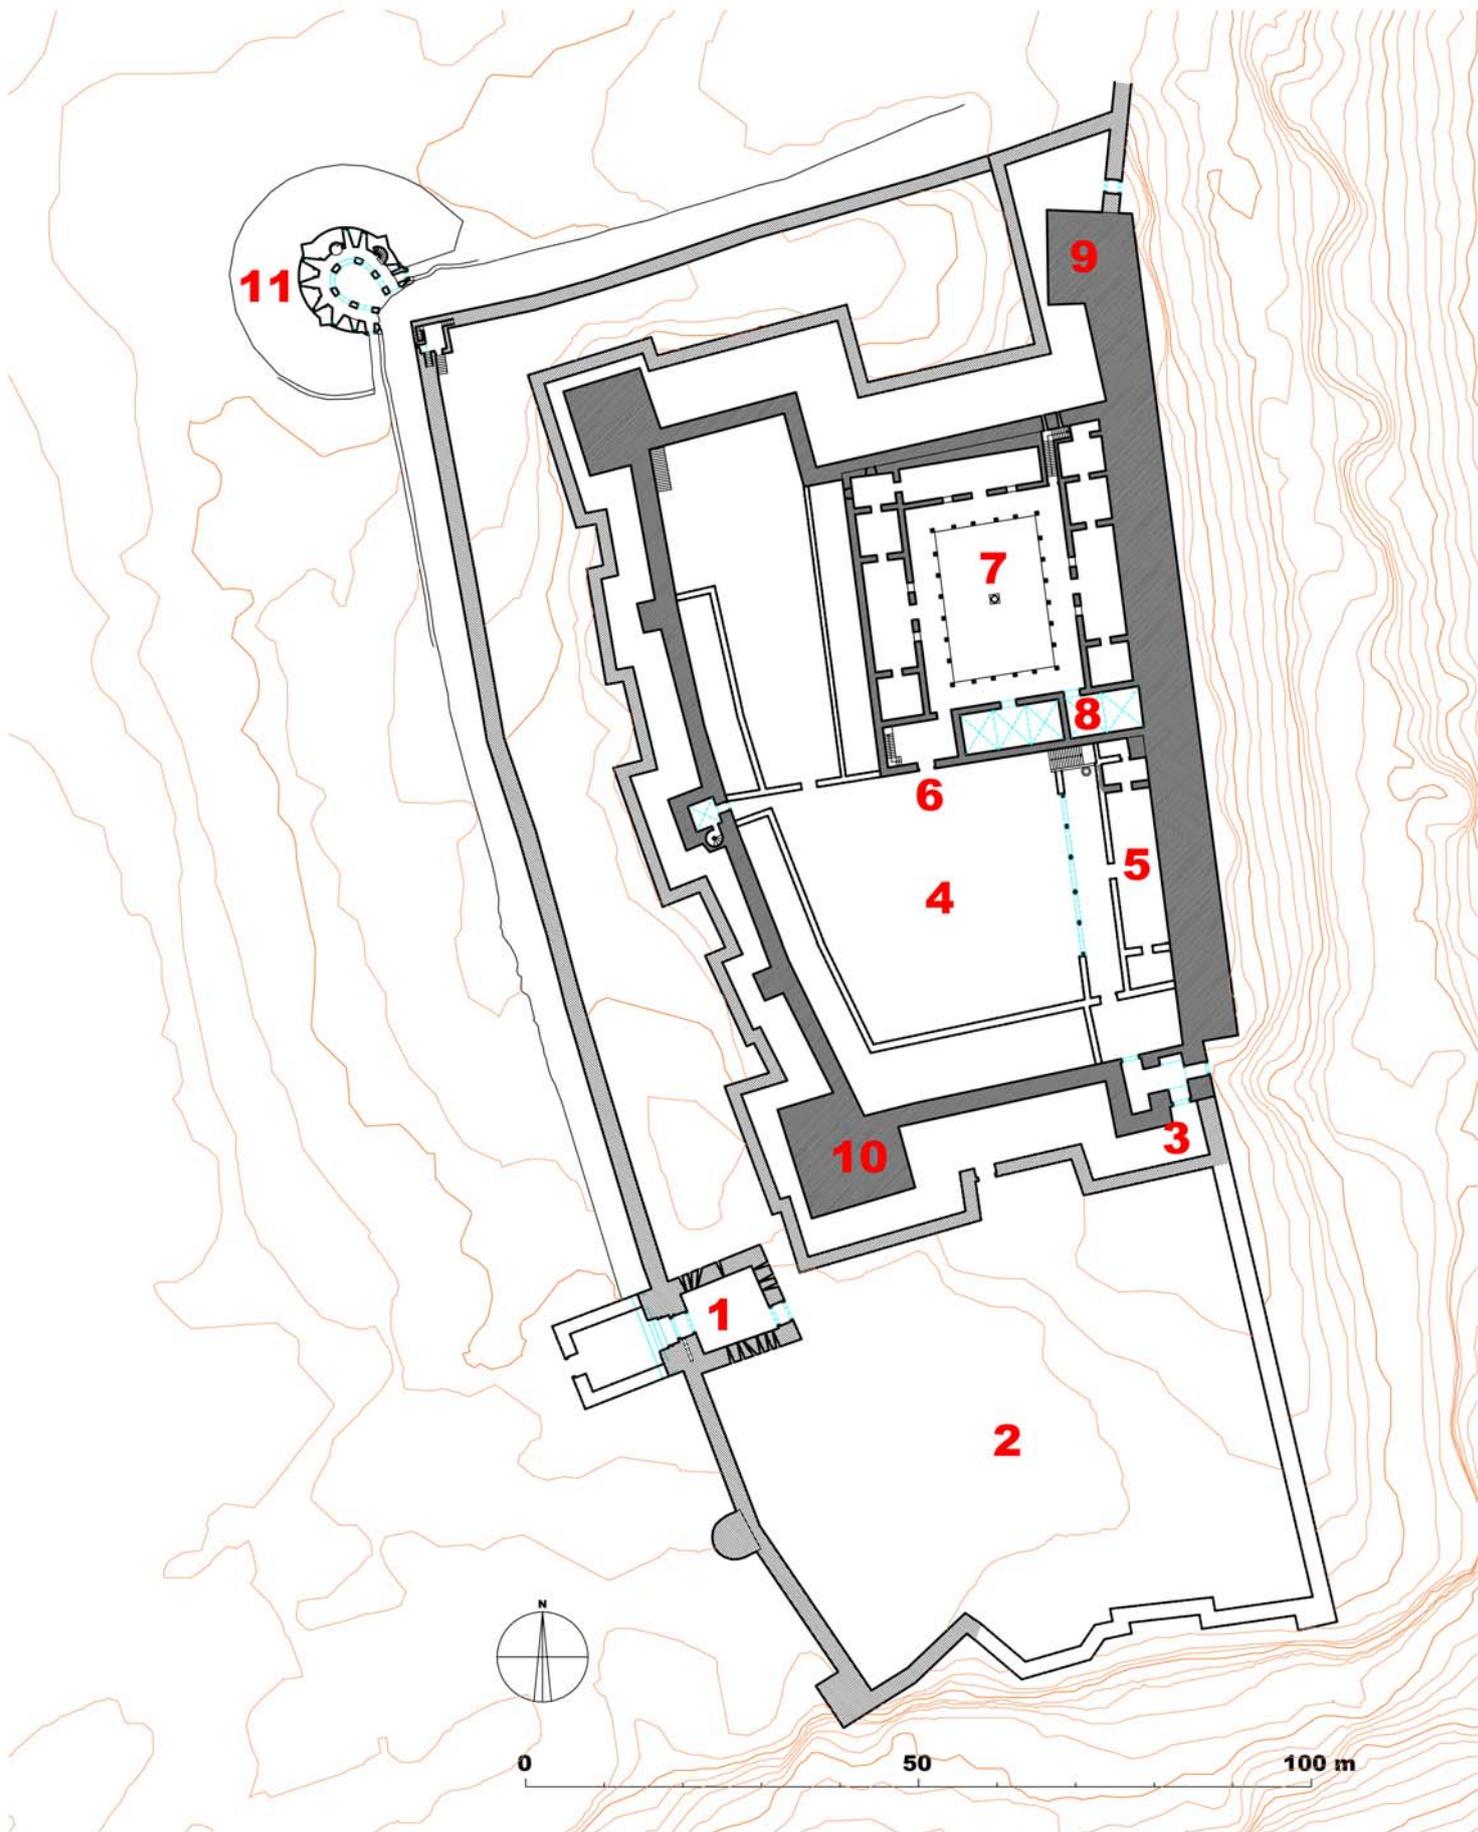
Fig02

El conjunto fortificado se compone de dos recintos, uno externo que engloba al interior por tres de sus lados, y otro con estructuras defensiva más potentes, que se sitúa en la zona más elevada, que está ligeramente desplazada hacia el norte. Su forma general es rectangular, orientado con sus lados más largos en la dirección norte-sur. Por el lado oriental el recinto externo no rodea al principal pues éste se arrima al cortado abrupto que tiene la meseta en ese lugar (figura 2).

Las cuatro crujías que rodean el patio cuentan con salones con alcobas en sus extremos, salvo en el lado meridional en que además del zaguán dispuesto en el ángulo suroeste y la capilla con la advocación de San Juan en el sureste²⁸, había una sala en el centro que estaba abovedada y con terraza encima²⁹. Cabe imaginar que la capilla tuviera también bóvedas (figuras 2, nº 8 y 13).

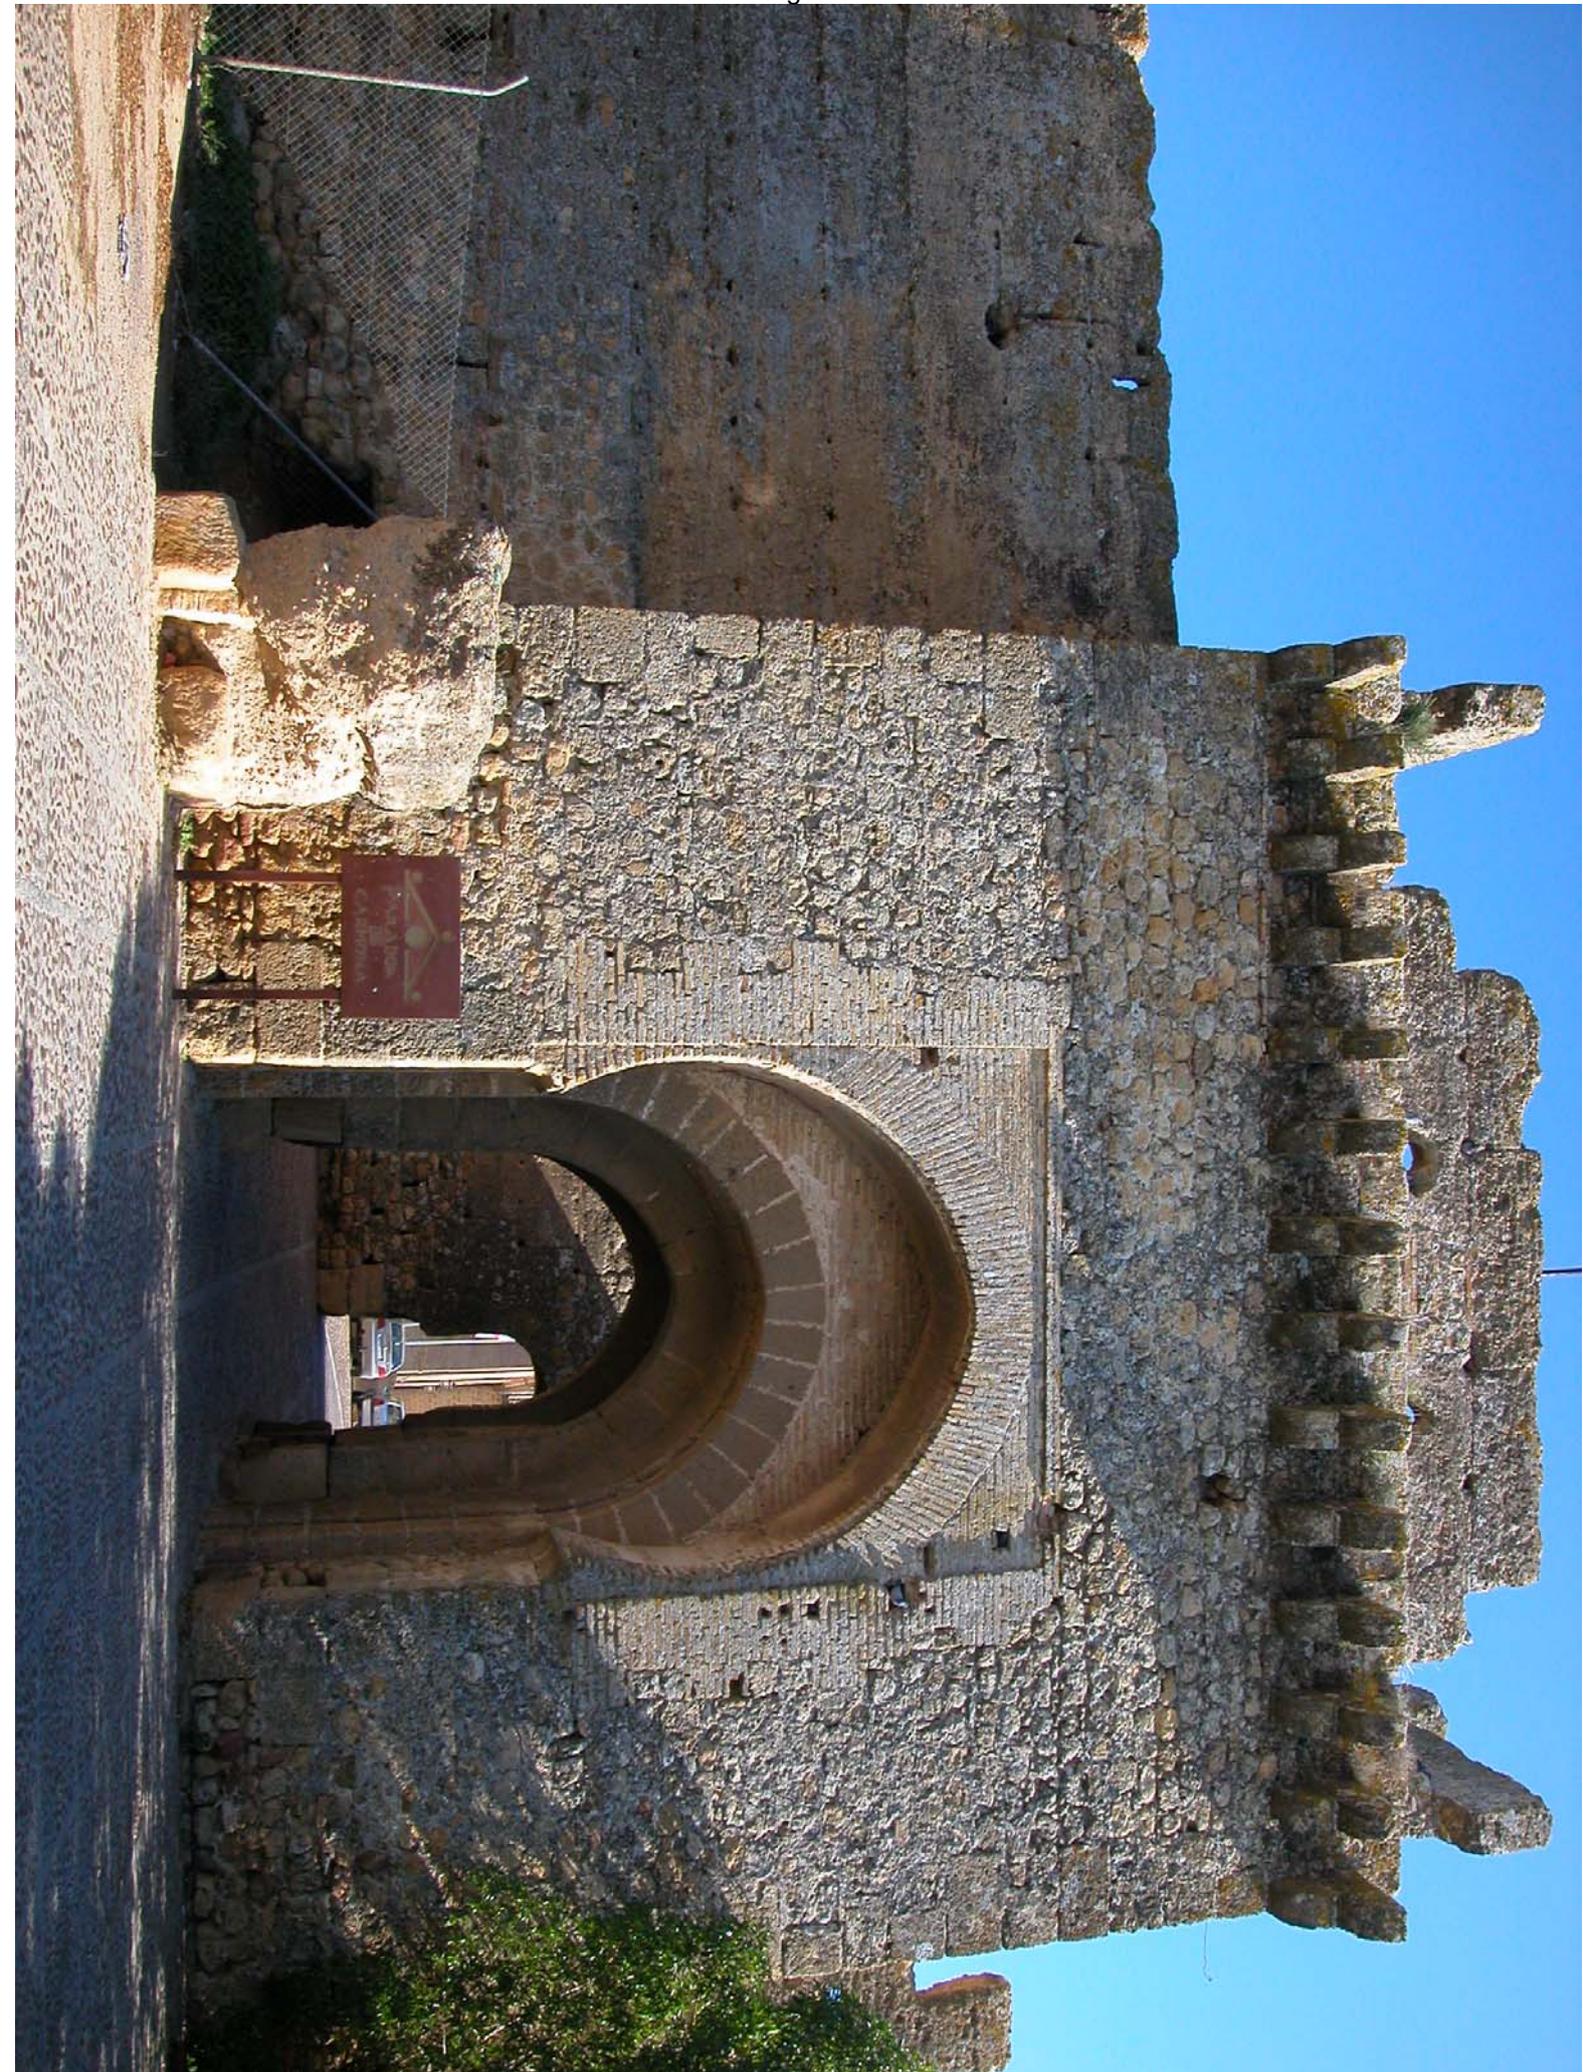
Fig05

La entrada a este recinto externo se hace por una gran puerta situada en el tercio sur de lado oriental (figura 5). Parece que tuvo una barbacana o recinto de antepuerta que Bonsor dibuja y que parece distinguirse en una acuarela de David Roberts pintada en 1833 (figura 6), pero del que hoy sólo subsiste el arranque de su muro norte construido con tapia calicostrada. La puerta presenta un aspecto monumental, acogida en un cuerpo ligeramente sobresaliente de las cortinas inmediatas de la muralla y rematada en un matacán corrido por todo su frente por encima del cual hay un cuerpo de edificación hecho de tapia calicostrada que albergaría y protegería el mecanismo del rastrillo. Luce en su alzado un gran arco de herradura apuntado con alfiz, detrás del cual otro arco ojival de piedra protege la ranura por la que descendía el rastrillo (figura 7). Algo más adentro otro arco ojival más estrecho constituye la puerta propiamente dicha. Tras ésta, sendos recesos a ambos lados permitían alojar las hojas de cierre cuando estaban abiertas. La bóveda

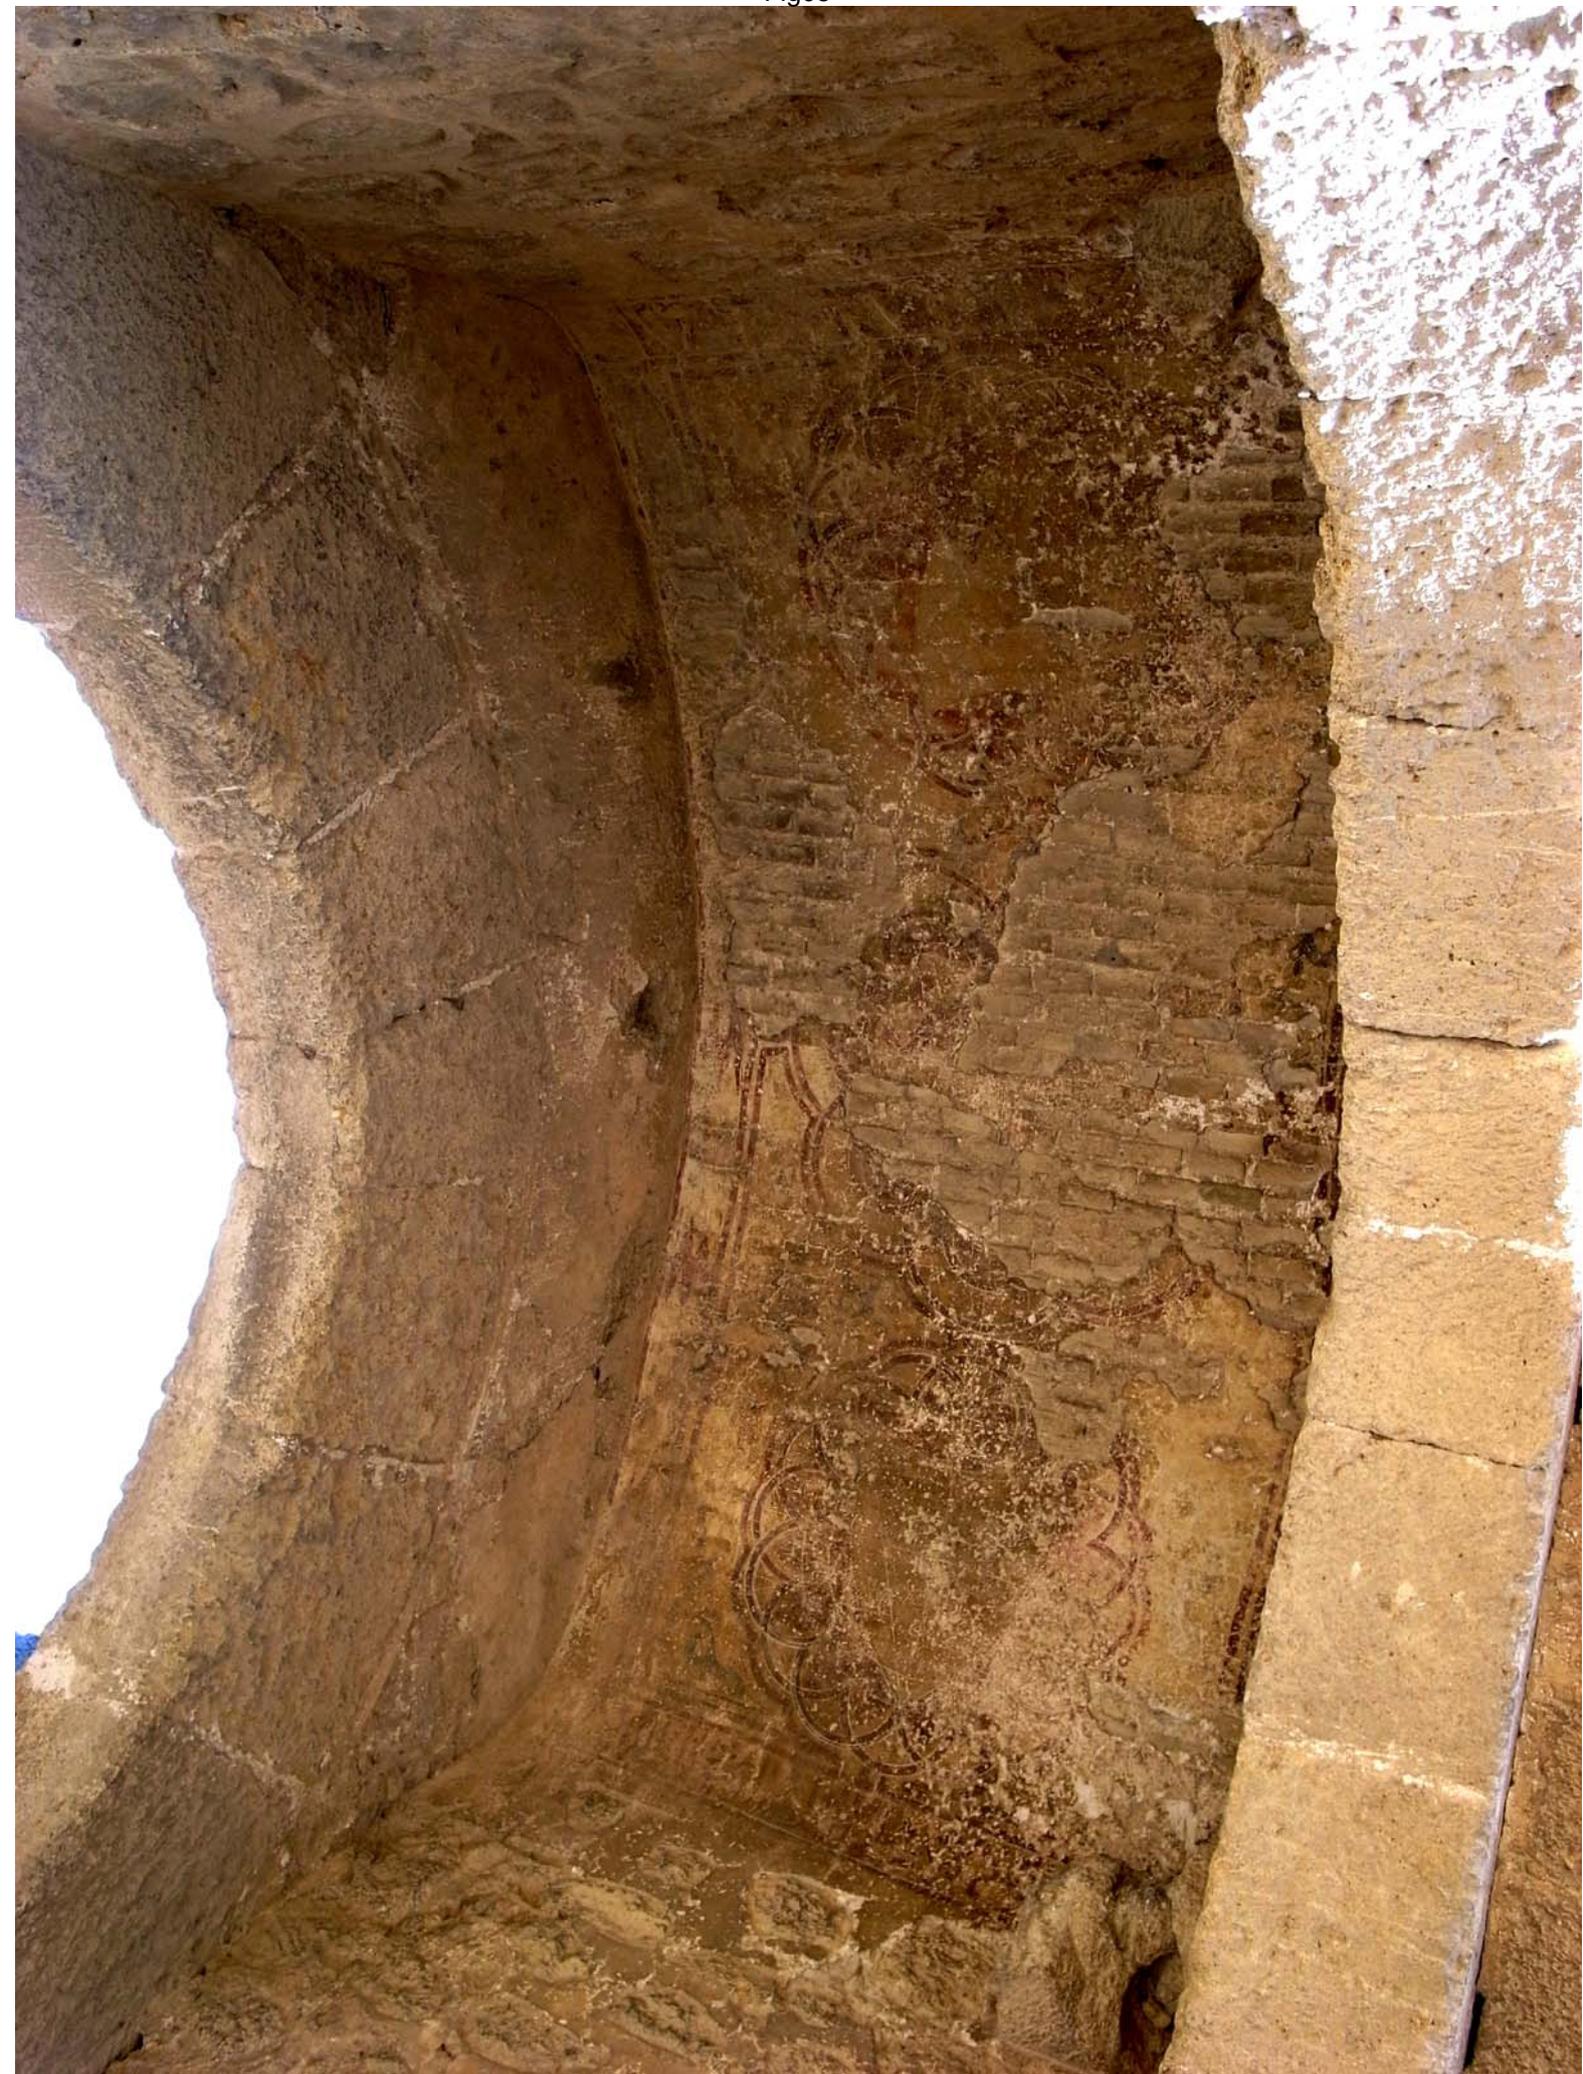
Fig08

que cubre el espacio en que giraban las hojas posee una decoración pintada con tondos lobulados y bandas epigráficas en árabe que cabe atribuir a tiempos de Pedro I (figura 8). Salvo el arco de herradura exterior que es de ladrillo, todo el resto del cuerpo de la torre es de mampostería con esquinazos, jambas y dovelas de cantería. Traspasada la puerta se llega a un patio rectangular cerrado por murallas con numerosas saeteras en su parte baja que permitían hostigar desde el interior del recinto a quien hubiera penetrado en este espacio. En el lado opuesto al acceso exterior, pero desviado hacia el sur, hay una segunda puerta por la que se entra al interior de este primer recinto.

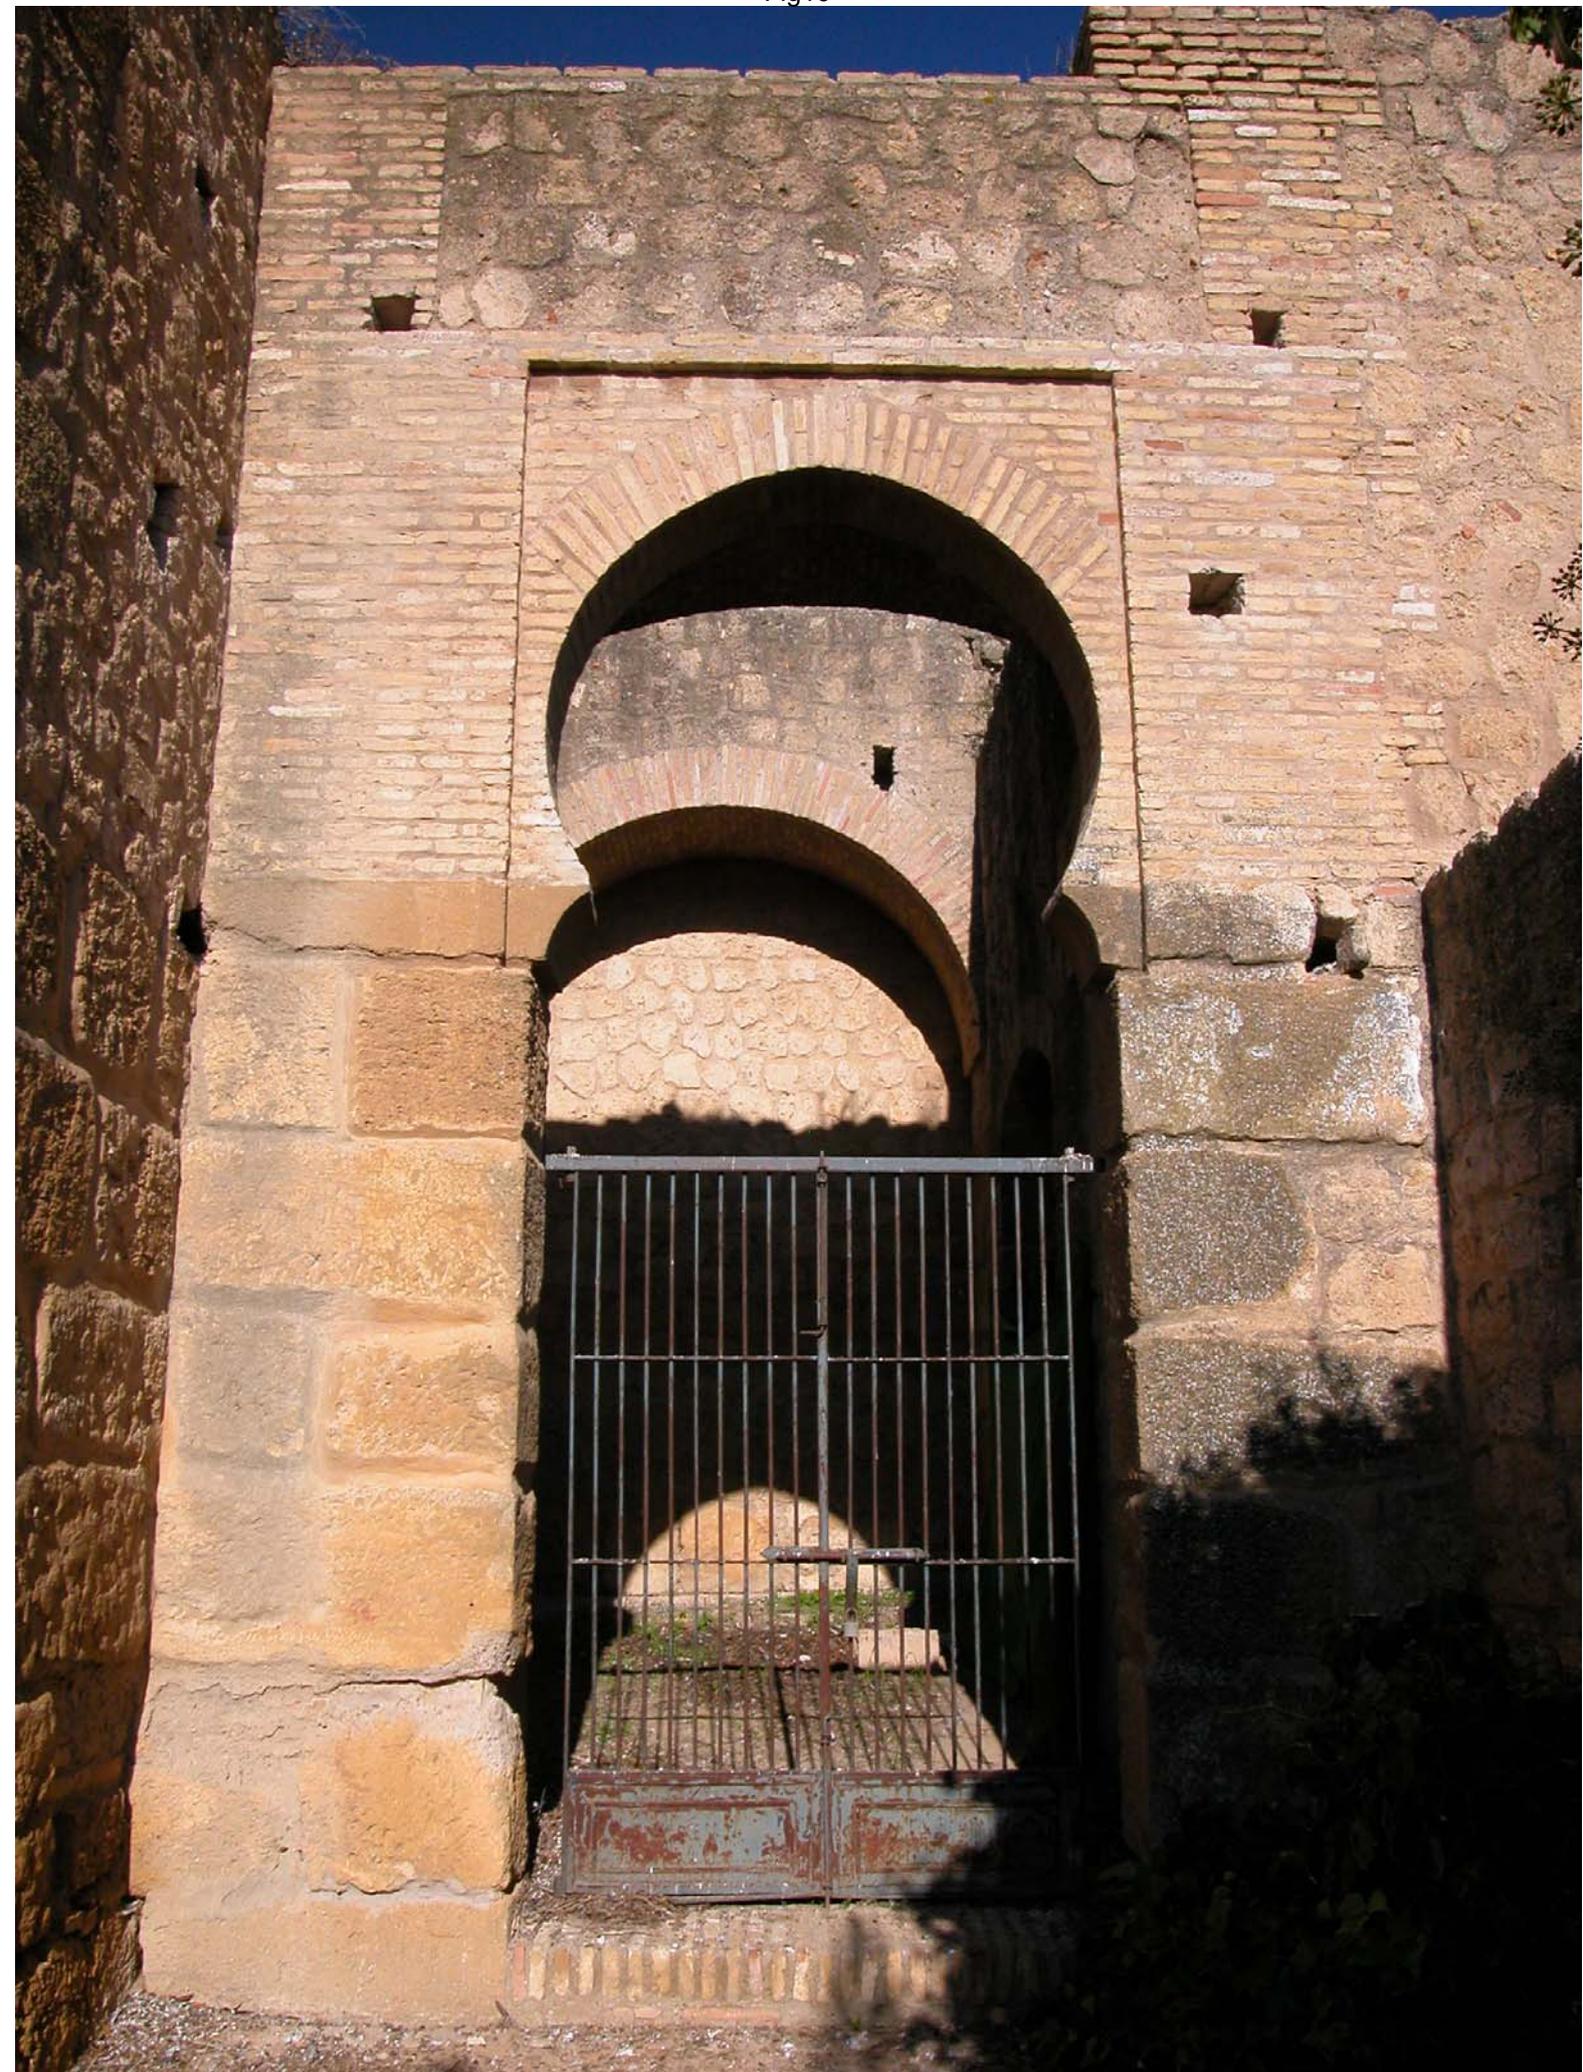
Fig10

- Fig. 9 Vista del lado occidental del recinto interior del Alcázar Real de Carmona. Foto A. Almagro
- Fig. 10 Puerta de la Piedad de entrada al recinto interior del Alcázar Real de Carmona. Foto A. Almagro

La torre del lado sureste, que alberga en su base la puerta de ingreso, es denominada del “homenaje” en la documentación más antigua y a la puerta se la llama “de la Piedad” (figura 10). Aunque de esta torre sólo se conserva su parte baja, en la acuarela de Roberts de 1833 (figura 6) se puede observar como aún se conservaba casi entera en ese momento. Lo que hoy subsiste se encuentra muy restaurado de modo que sólo las jambas de las distintas puertas y las bases de los muros parecen antiguas. Era una construcción originalmente hecha con grandes sillares y de cierta complejidad. Se articula en la planta baja como un acceso en doble recodo. La puerta externa queda protegida a su izquierda por un saliente de la propia torre que hace las veces de torre de flanqueo o que quizás sirvió de apoyo a una buhera que se sustentaría en el lado opuesto sobre el arranque de la muralla del recinto exterior. Si tal fue la solución, eso permitiría que la torre en su parte alta tuviera planta regular, pues es seguro que contó con al menos una sala superior. En un documento de 1592, al que vamos a recurrir constantemente, y que recoge la descripción y tasación de las obras que requería el alcázar para evitar su ruina, se hace mención a un acceso con dispositivo levadizo en esta torre, que en nuestra opinión pudo estar situado en el ingreso a esa sala alta desde alguna de las estructuras contiguas¹⁰. La disposición de esta entrada al recinto principal es la típica en construcciones musulmanas con una puerta hacia el exterior y otra hacia el interior abriendo las dos hacia dentro de la torre, de modo que la guardia quedaba encerrada en el espacio existente entre ambas. En este caso existe además otra puerta que da hacia el exterior de la fortaleza y que en la documentación se menciona como “postigo falso”¹¹. Además de las puertas ya mencionadas existen dos nichos, uno en el lado norte y otro en el sur en los que puede suponerse que habría bancos o plataformas elevadas que servirían para dar cobijo a la guardia.

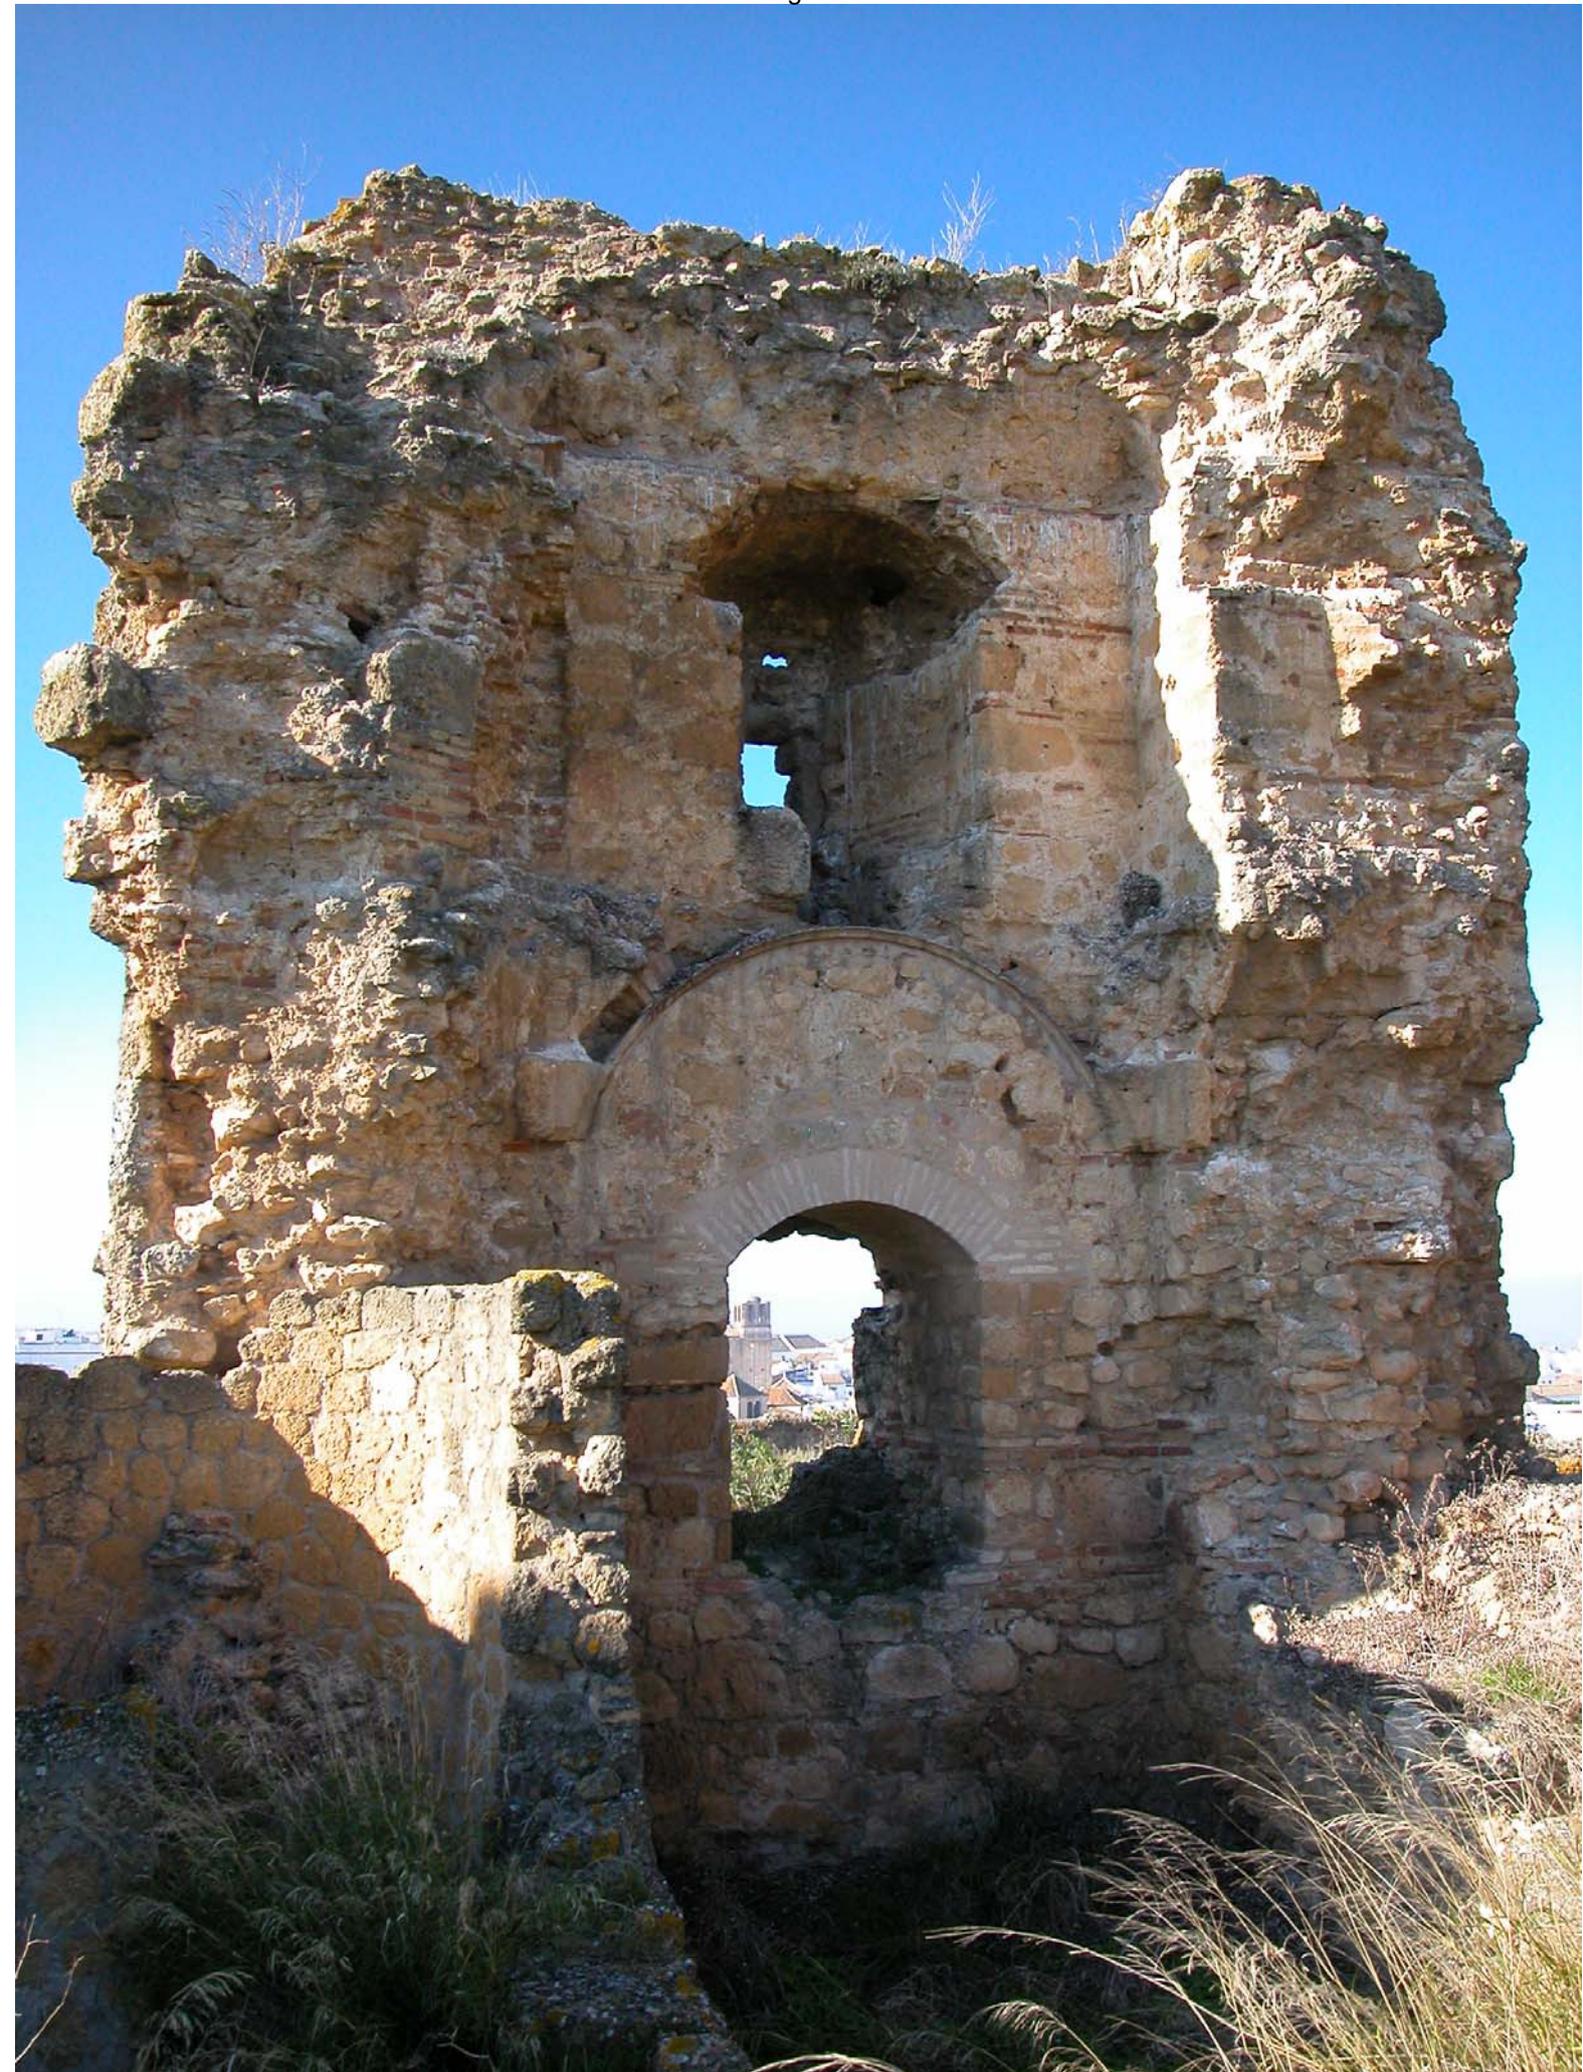
Fig11

- Fig. 11 Vista interior de la torre central del lado oeste del recinto principal del Alcázar. Foto A. Almagro
- Fig. 12 Alzado y sección hipotética de la portada y zaguán del palacio de Pedro I en Tordesillas. Dibujo A. Almagro

La torre de en medio, que Bonsor rotula como “torre de los Infantes”, es una construcción de mampostería con encintados de ladrillo y esquinas de sillar. De ella no queda en pie más que el muro occidental y algo de los del norte y el sur (figura 11). Interiormente tenía al menos dos salas cubiertas con bóvedas de ladrillo, de arista la inferior y de rincón de claustro la de más arriba. La sala baja cuenta con un hueco, seguramente aspillera, hacia el lado oeste, mientras la superior tuvo estrechos huecos en los tres lados exteriores. Es muy posible que tuviera una tercera planta hoy desaparecida. La comunicación vertical se hacía mediante una escalera de caracol alojada en una protuberancia que se dispone entre la torre y la muralla del lado sur.
