El Alcázar Real de Carmona y su Sala de los Reyes

Antonio Almagro

Jorge Maier Allende

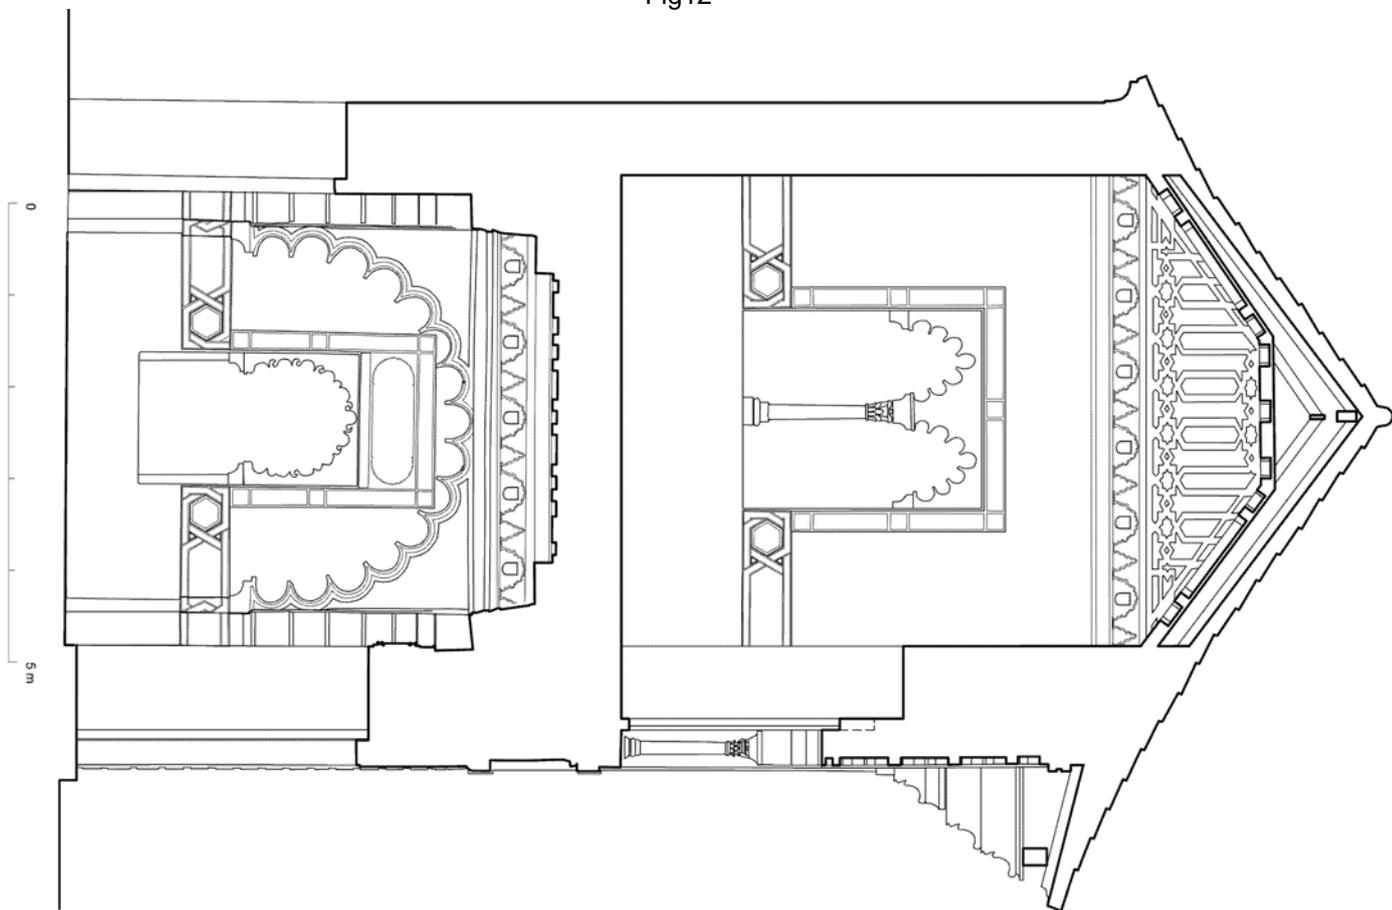
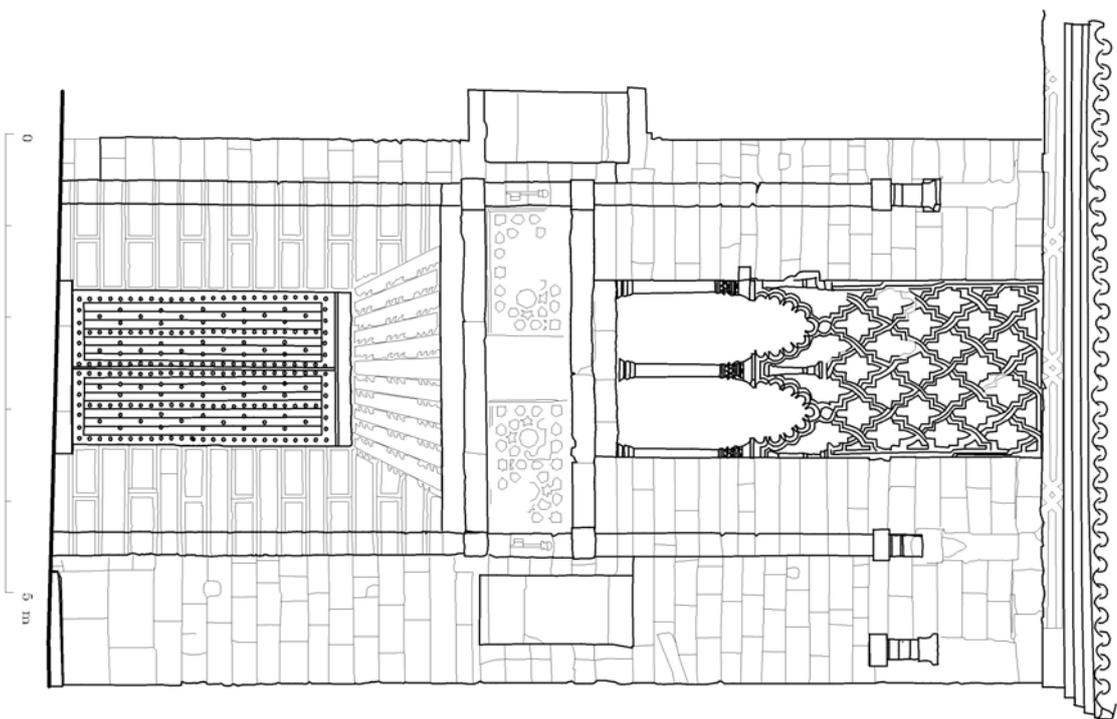
Fig12

Por la descripción de López de la Barrera parece ser que la puerta de entrada contó con portada decorada como las de los palacios de Astudillo y Tordesillas²² (figura 12). El documentote 1592 nos da otras referencias de interés como que tuvo ventana encima de la puerta con un tejeroz que la protegía²³, a semejanza de las que existen en las portadas de los mencionados palacios. La presencia del tejeroz vendría obligada seguramente porque esta zona del edificio, como vamos a ver, tuvo terrazas y por tanto no tendría alero rematando la fachada. Esta ventana parece que pertenecía a una entreplanta²⁴, a la que pensamos pudo subirse por una escalera ubicada dentro del mismo zaguán y a la que correspondería la fábrica que hoy se ve adosada al muro del lado occidental.

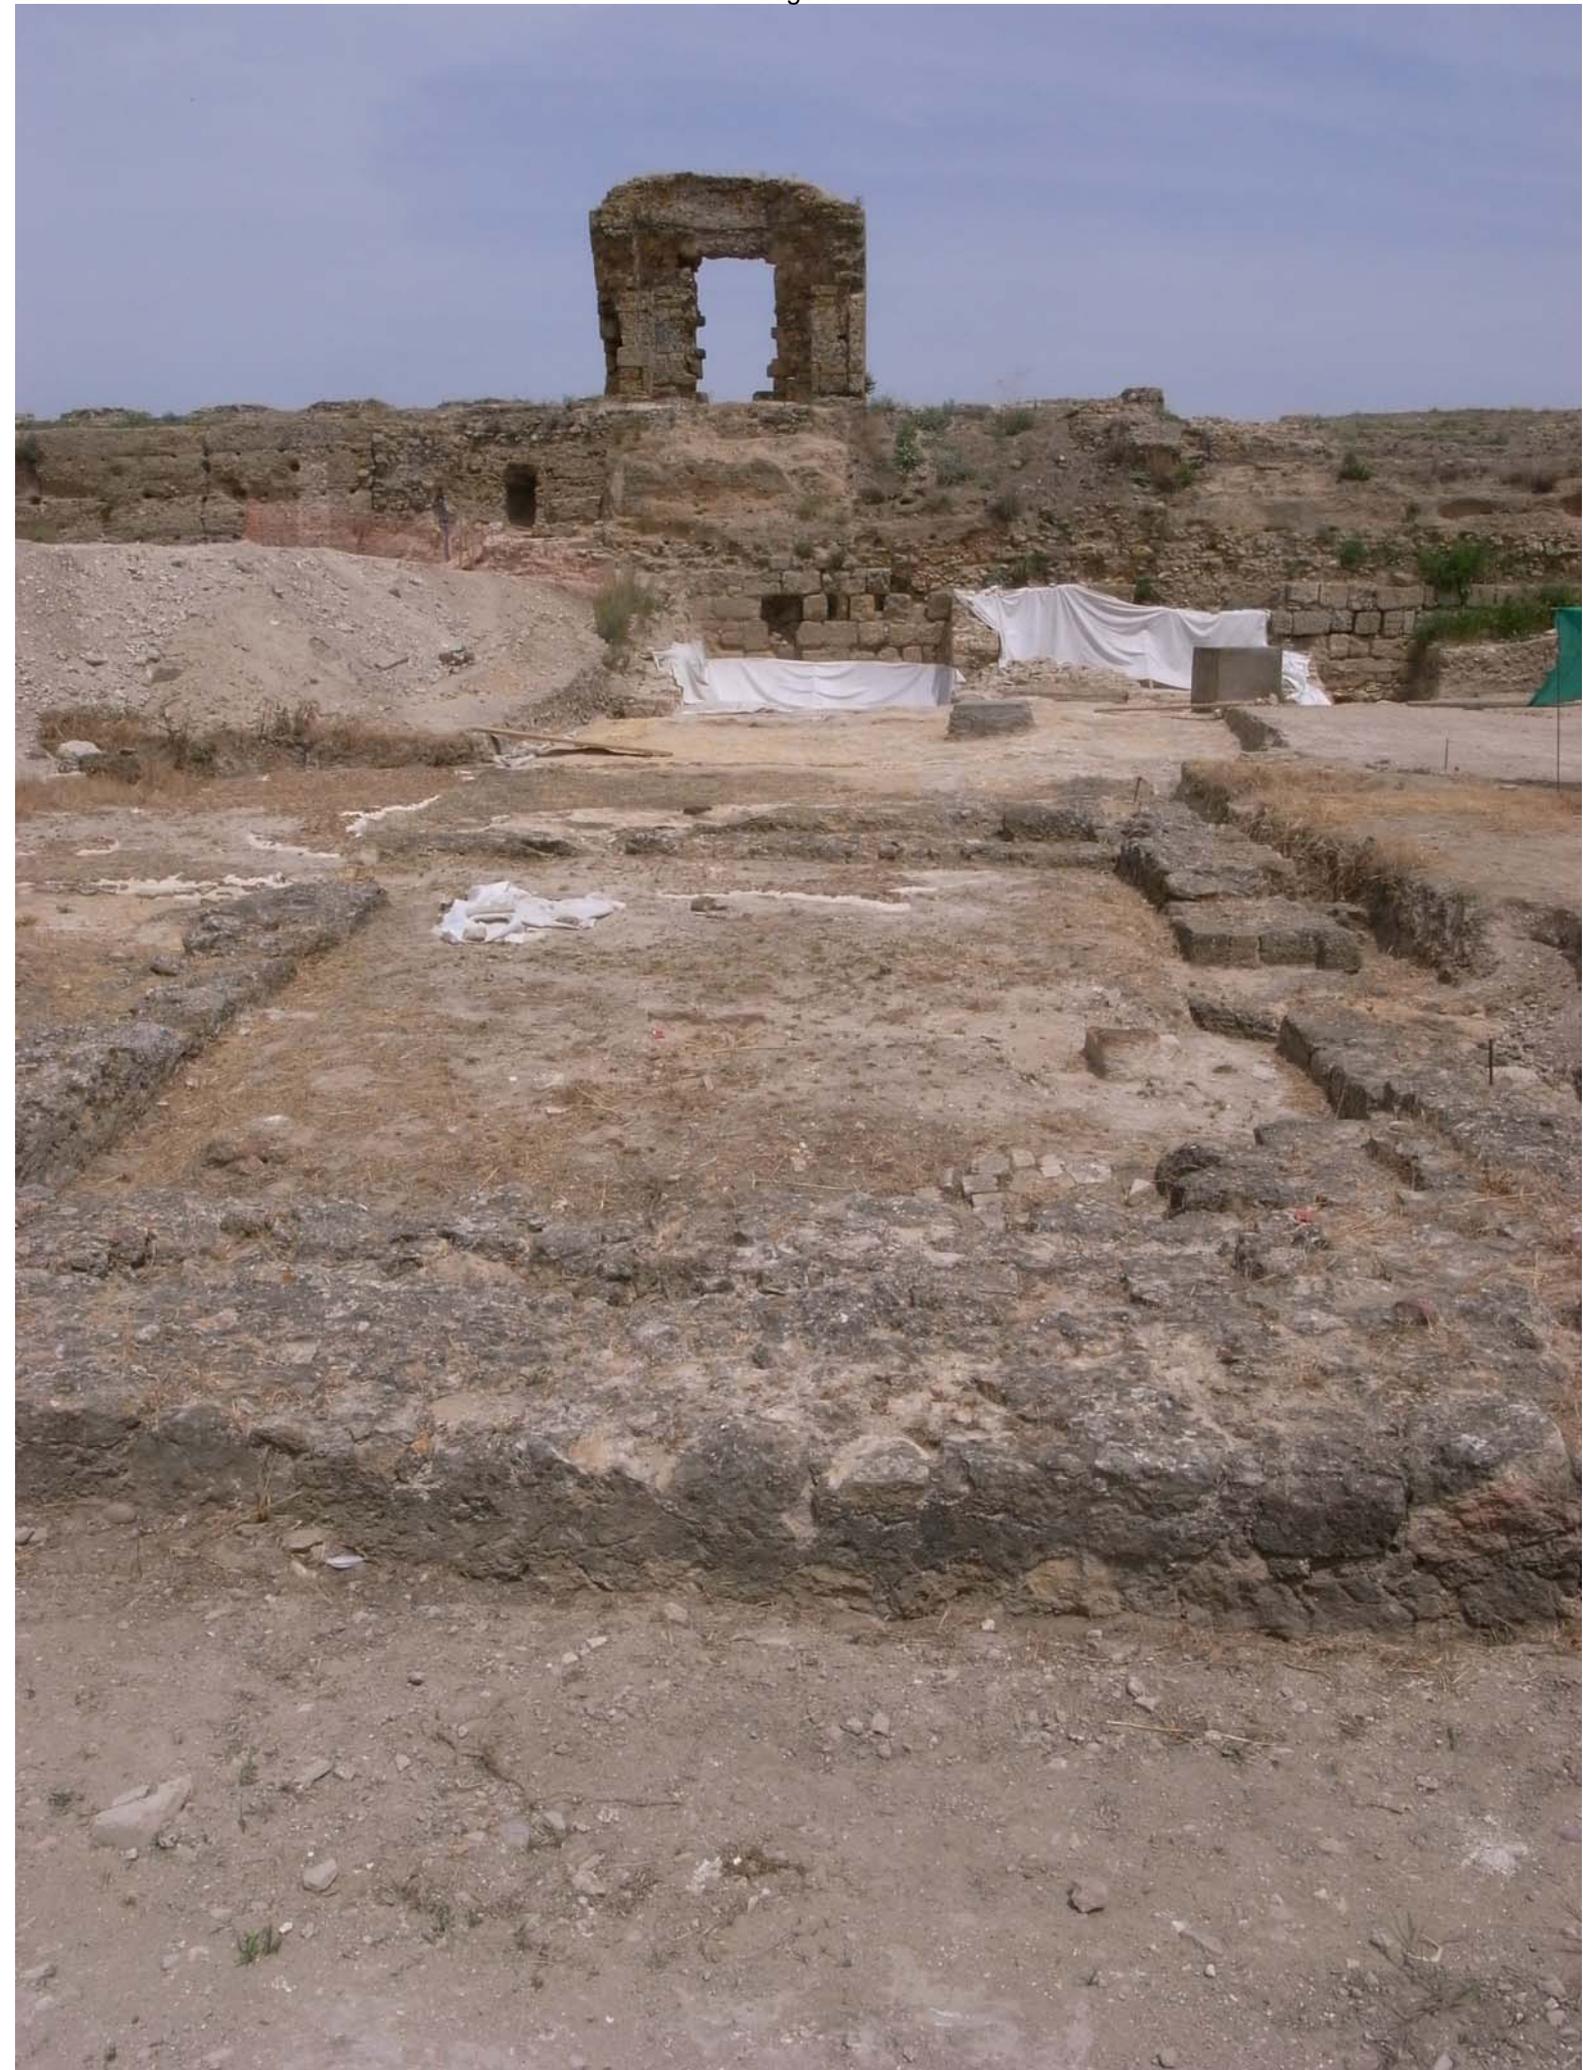
Fig13

Las cuatro crujías que rodean el patio cuentan con salones con alcobas en sus extremos, salvo en el lado meridional en que además del zaguán dispuesto en el ángulo suroeste y la capilla con la advocación de San Juan en el sureste²⁸, había una sala en el centro que estaba abovedada y con terraza encima²⁹. Cabe imaginar que la capilla tuviera también bóvedas (figuras 2, nº 8 y 13).

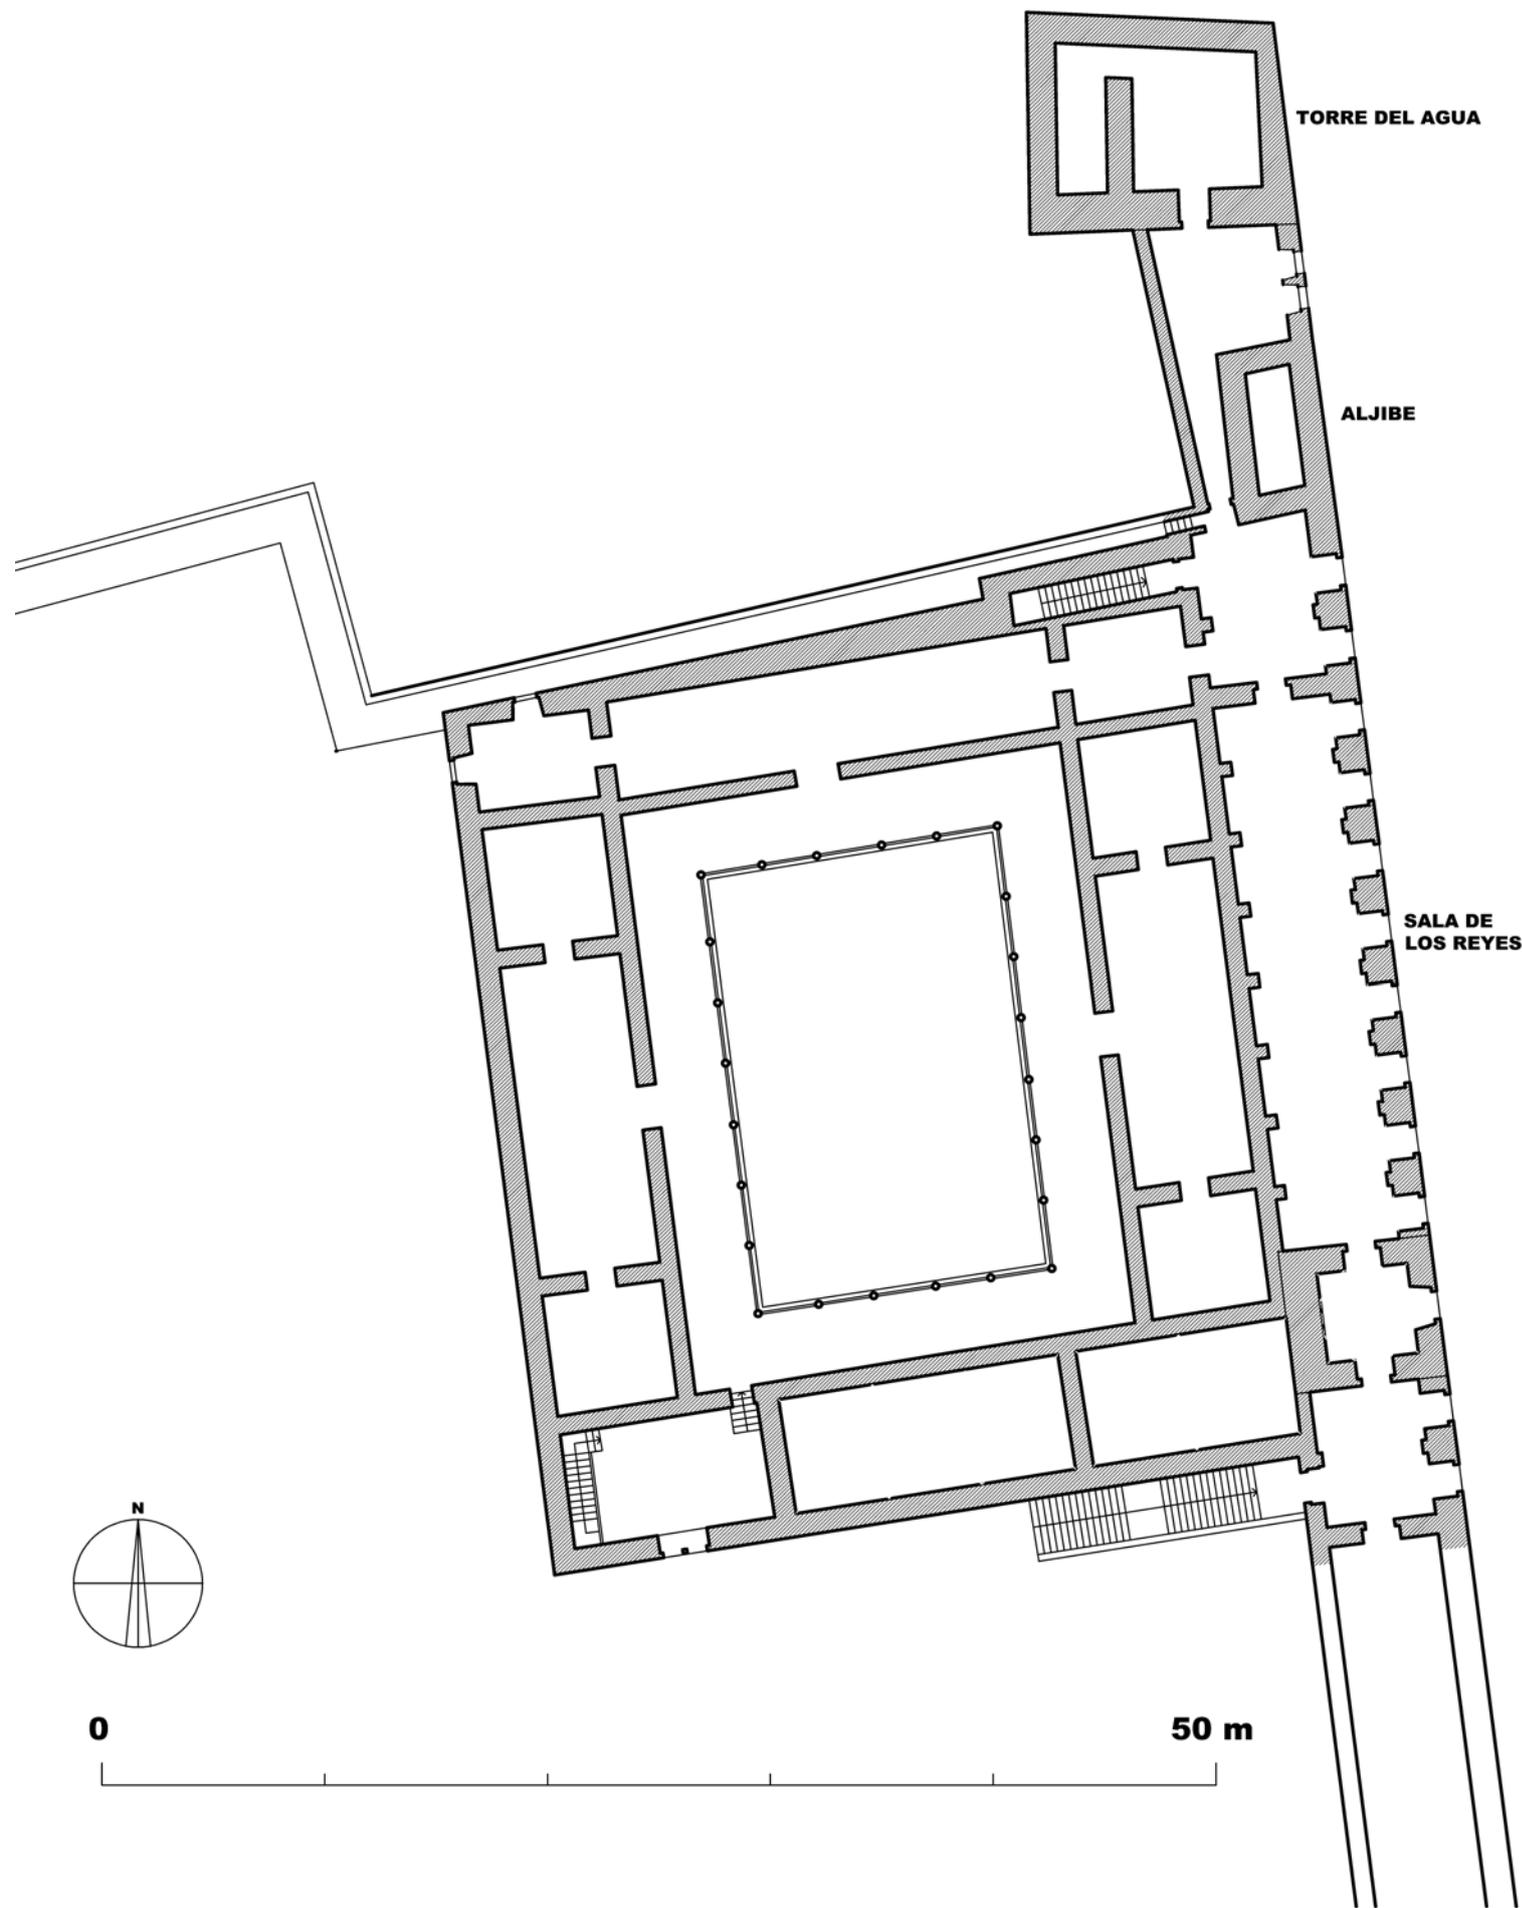
Fig14

El edificio contó con una planta alta (figura 14), al menos en parte de él, tal y como puede deducirse de la documentación antigua³¹ que queda confirmada por la observación del muro externo del lado oeste en donde se aprecia que éste continúa, en más de tres metros de altura y con enlucido, por encima del nivel del alfarje que cubría el salón inferior, que queda marcado por los mechinales de empotramiento de las vigas. Esta planta alta parece que no existió en la crujía sur pues hemos visto que las salas de la planta baja estaban abovedadas y con terraza encima. En el resto de las crujías no podemos

cuyas imágenes ocupaban uno de los testeros. Los documentos nos dicen que la sala medía 43 x 9 pasos³⁴, medidas que resultan difícilmente ajustables a la realidad material del sitio (figura 16), salvo que se de a esta unidad de medida una dimensión ligeramente menor de la que le correspondería. No obstante, manteniendo las proporciones correspondientes a estas dimensiones y ajustándolas a la plataforma de la muralla y a los restos que aún se aprecian hemos podido dibujar la hipótesis que presentamos (figura 14).

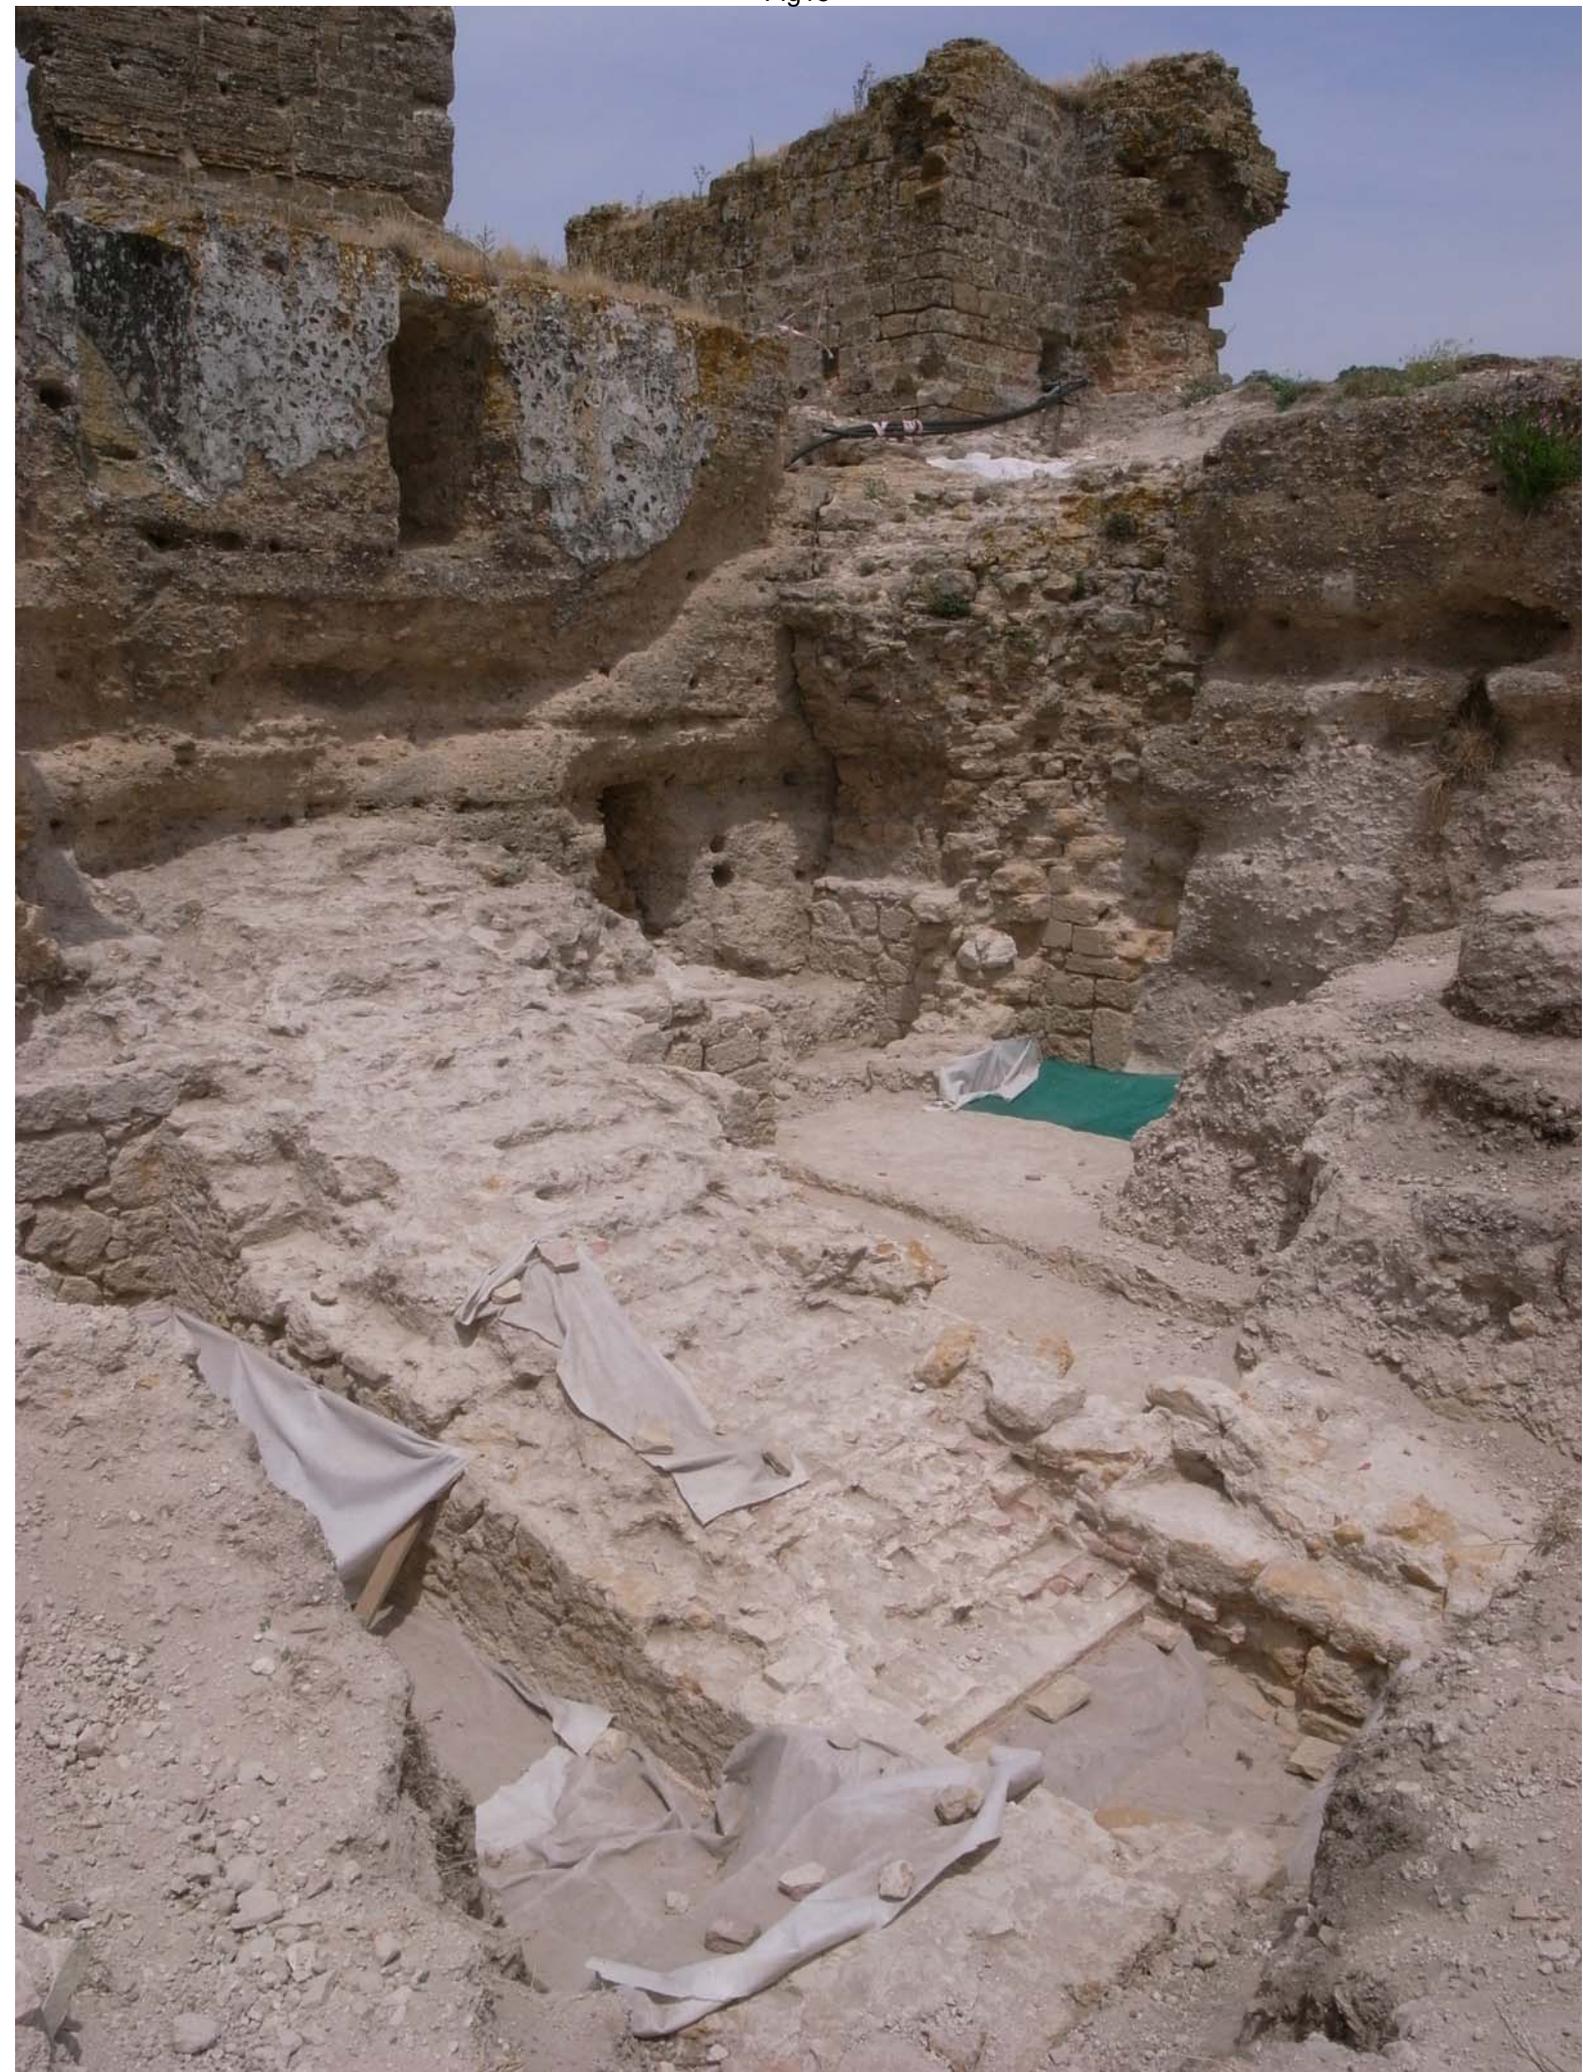
Fig15

- Fig. 13 Estado actual del zaguán y la crujía meridional del palacio. Foto A. Almagro
- Fig. 14 Planta alta hipotética del palacio. Dibujo A. Almagro
- Fig. 15 Escalera de acceso a la planta superior del palacio. Foto A. Almagro

El acceso a esta planta alta se realizaba mediante una escalera que arranca del ángulo noreste del patio y sube en dirección norte para luego girar hacia el este y desembarcar en la crujía situada sobre la muralla con que se cierra la fortaleza por ese lado (figura 15). Las habitaciones del piso superior son más difíciles de precisar ya que no subsiste nada de él. Se habla de una “pieza de las Infantas”³² que tenía dos ventanas y al parecer dos paredes que recaían a dos lados distintos, la calleja de la Noria y al de la Mazmorra. Como indicaremos a continuación, la noria debió estar junto a la torre del Agua, por lo que la calleja de la Noria puede corresponder a la liza del antemuro del lado norte, mientras que la de la Mazmorra correspondería al espacio situado al oeste del palacio. Por tanto, esta pieza debería ser la habitación alta del ángulo noroeste.
